INFORME DE HITO DE CONTROL
N° 018-2024-OCI/0227-SCC

**“CONSTRUCCIÓN E IMPLEMENTACIÓN DE LOS
LABORATORIOS AGROPECUARIOS CON FINES DE
INVESTIGACIÓN EN LA UNDAC, SEDE OXAPAMPA”**

**HITO DE CONTROL N° 01 – ESTADO SITUACIONAL DE LA
EJECUCIÓN DE LA OBRA**

**PERÍODO DE EVALUACIÓN DEL HITO DE CONTROL:
DEL 12 AL 16 DE AGOSTO DE 2024**

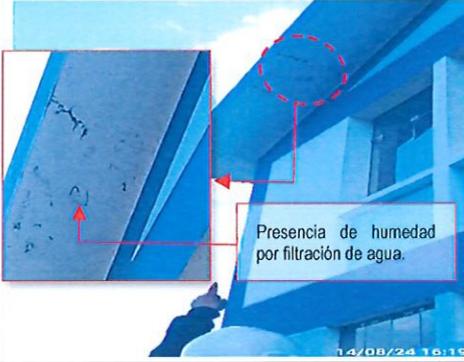
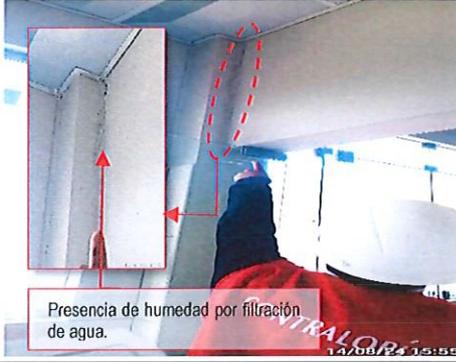
Fotografía n.º 3	Fotografía n.º 4

<p>Descripción: En la fotografía se observa presencia de humedad en el cielorraso en segundo nivel parte exterior por filtración de agua.</p>	<p>Descripción: En la fotografía se observa presencia de humedad en el encuentro muro – columna, en el segundo nivel por filtración de agua.</p>

De las fotografías precedentes, se puede advertir que el proyecto presenta humedad, filtraciones de agua, desprendimiento de pintura, lo cual podría responder al deficiente proceso constructivo, tiempo transcurrido y falta de mantenimiento por parte de la Entidad, lo cual podría ocasionar el deterioro prematuro de la infraestructura ya que los techos deben impedir el ingreso de agua provenientes de lluvias porque al existir filtraciones esto podría ocasionar el riesgo de perjudicar la calidad y vida útil de los componentes de los elemento estructurales, por ende, afectar su adecuado comportamiento sísmico para el que fue diseñado.

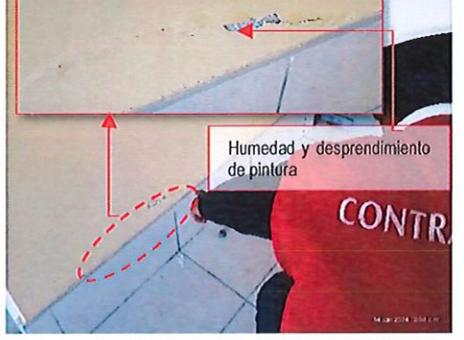
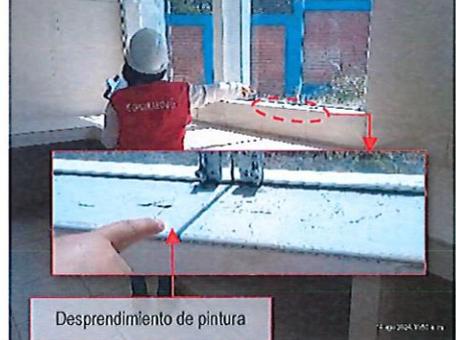
Fotografía n.º 5	Fotografía n.º 6

<p>Descripción: En la fotografía se observa presencia de humedad y desprendimiento de pintura en muro</p>	<p>Descripción: En la fotografía se observa Desprendimiento de pintura en vano de ventana.</p>

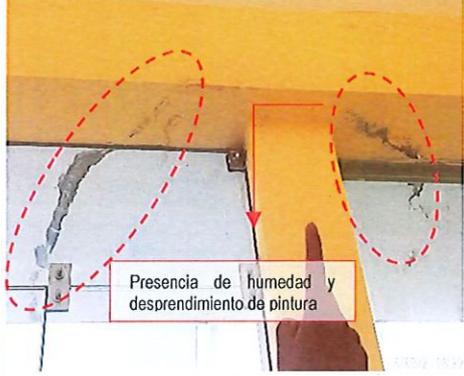
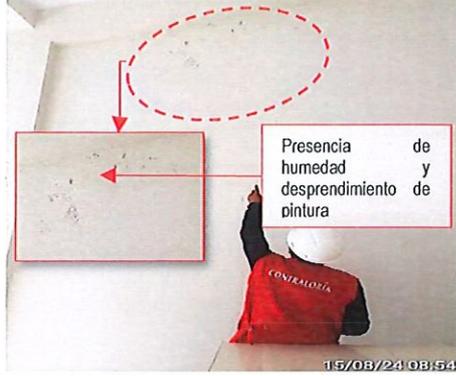
Fotografía n.º 7	Fotografía n.º 8

<p>Descripción: En la fotografía se observa Desprendimiento de pintura en viga por efectos de la humedad.</p>	<p>Descripción: En la fotografía se observa Desprendimiento de pintura en muro por efectos de la humedad.</p>

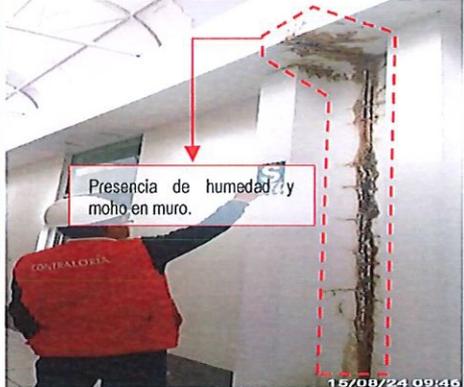
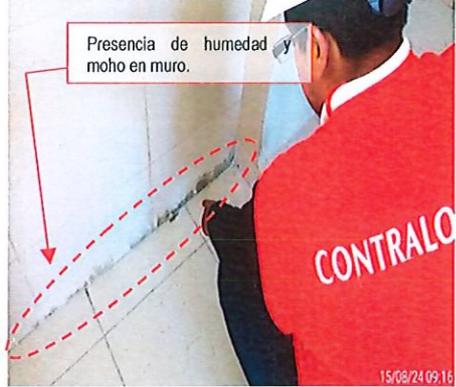
Fotografía n.º 9	Fotografía n.º 10

<p>Descripción: En la fotografía se observa presencia de moho en muro (por la junta) y cielorraso (debajo de canal), en el piso de cerámico, lateral del canal.</p>	<p>Descripción: En la fotografía se observa presencia de moho en encuentro de piso y muro, encuentro de piso y columna.</p>

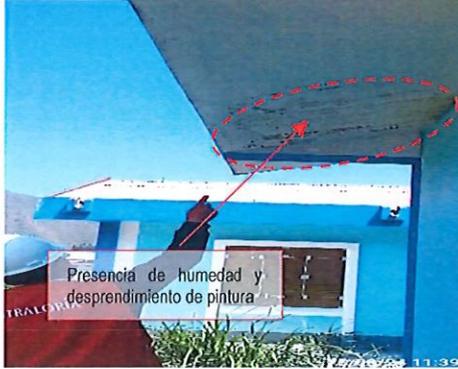
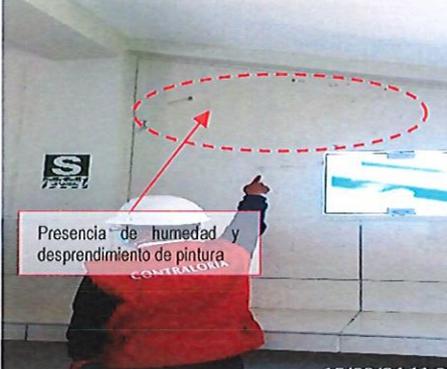
Fotografía n.º 11	Fotografía n.º 12

<p>Presencia de humedad y desprendimiento de pintura</p>

<p>Presencia de humedad y desprendimiento de pintura</p>
<p>Descripción: En la fotografía se observa presencia de humedad en cielo raso y desprendimiento de pintura.</p>	<p>Descripción: En la fotografía se observa presencia de humedad en muro y desprendimiento de pintura.</p>

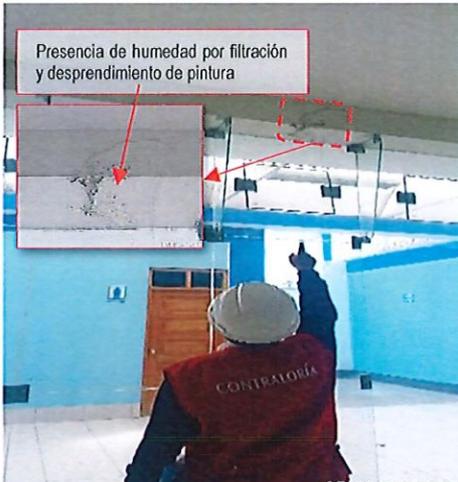
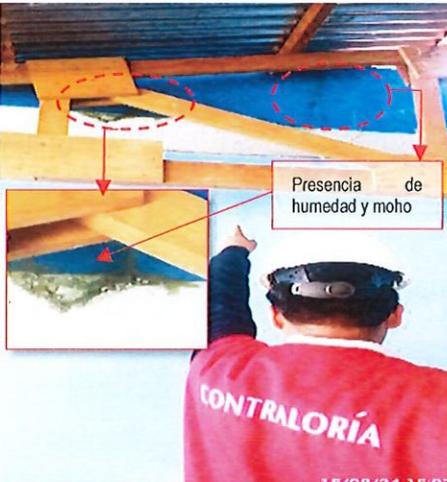
Fotografía n.º 13	Fotografía n.º 14

<p>Presencia de humedad por filtración y desprendimiento de pintura</p>

<p>Presencia de humedad y moho</p>
<p>Descripción: En la fotografía se observa presencia de humedad en la viga.</p>	<p>Descripción: En la fotografía se observa presencia de humedad y moho en muro.</p>

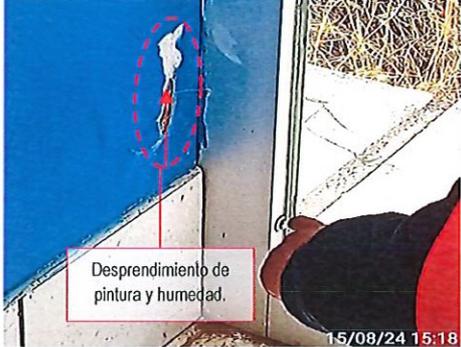
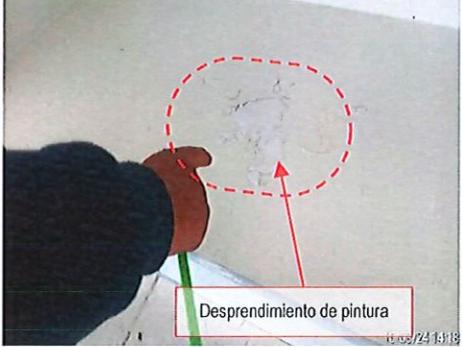
Fotografía n.º 15	Fotografía n.º 16

<p>Desprendimiento de pintura y humedad.</p> <p>15/08/24 15:18</p>

<p>Desprendimiento de pintura</p> <p>15/08/24 15:18</p>
<p>Descripción: En la fotografía se observa desprendimiento de pintura en muro y humedad.</p>	<p>Descripción: En la fotografía se observa desprendimiento de pintura en la base de la mesa de trabajo.</p>

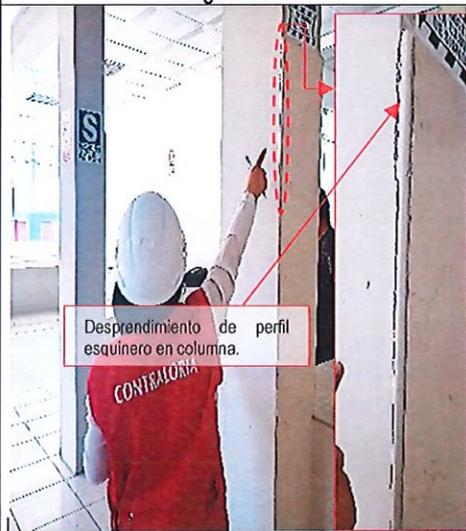
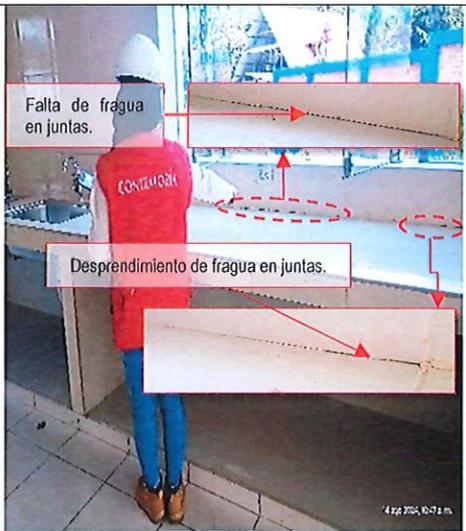
Fotografía n.º 17	Fotografía n.º 18

<p>Descripción: En la fotografía se observa el desprendimiento del esquinero de la cerámica de la columna.</p>	<p>Descripción: En la fotografía se muestra desprendimiento y falta de colocación de fragua en las juntas.</p>

Al respecto de las fotografías mostradas, se puede advertir que el proyecto presenta deficiencias en la colocación de fragua en las juntas de las baldosas de cerámicas, así como desprendimiento del perfil esquinero en cerámicos de muro, los que podrían afectar en la apariencia como la funcionalidad de las superficies, ello de acuerdo a las especificaciones técnicas de la partida 02.05.02 Zócalo de cerámico (0.20x0.30) contenida en el expediente técnico, como señala seguidamente:

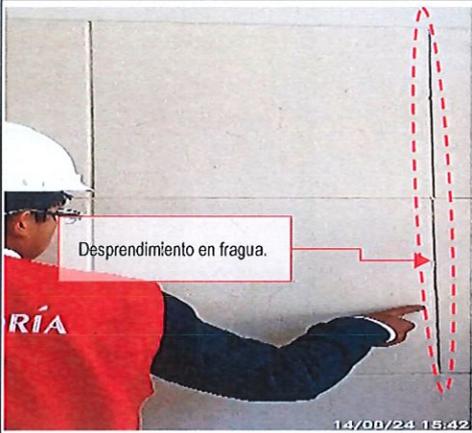
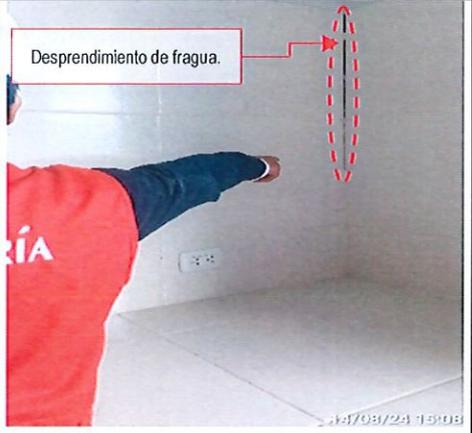
Fotografía n.º 19	Fotografía n.º 20

<p>Descripción: En la fotografía se observa el desprendimiento de fragua de las juntas.</p>	<p>Descripción: En la fotografía se observa la falta colocación de fragua en la junta.</p>

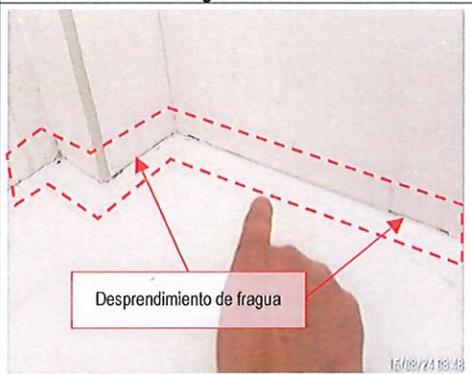
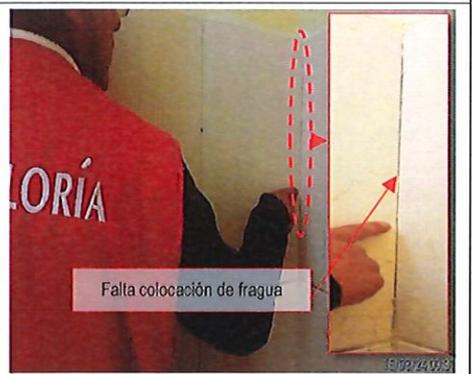
Fotografía n.º 21	Fotografía n.º 22

<p>Descripción: En la fotografía se observa desprendimiento de fragua de las juntas, por el encuentro de la mesa de trabajo y el muro.</p>	<p>Descripción: En la fotografía se observa falta colocación de fragua en la junta ubicado en el encuentro de muros.</p>

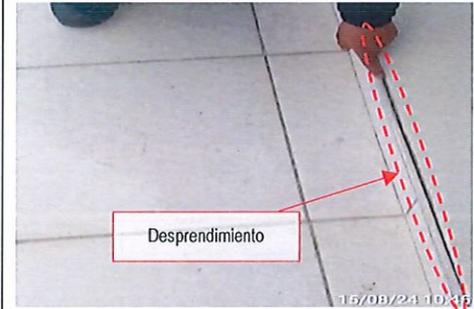
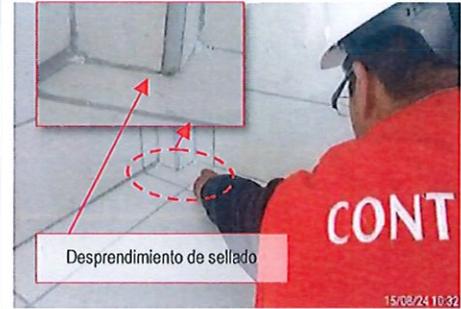
Fotografía n.º 23	Fotografía n.º 24

<p>Descripción: En la fotografía se observa desprendimiento del perfil esquinero de cerámico respecto al muro.</p>	<p>Descripción: En la fotografía se observa desprendimiento de fragua en las juntas.</p>

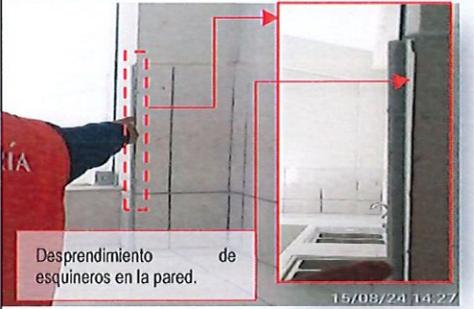
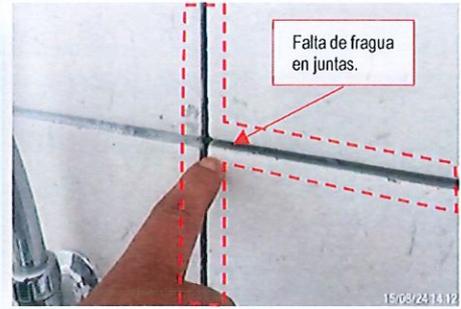
Fotografía n.º 25	Fotografía n.º 26

<p>Descripción: En la fotografía se observa que el perfil esquinero se está desprendiendo.</p>	<p>Descripción: En la fotografía se observa la falta de colocación de fragua en las juntas del cerámico de la pared.</p>

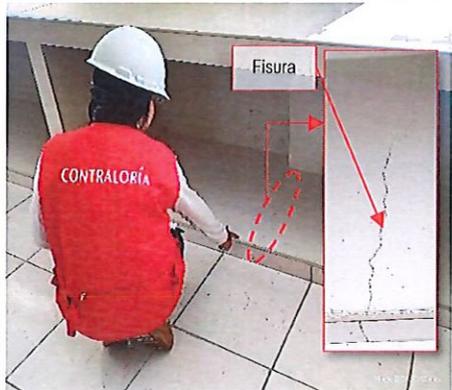
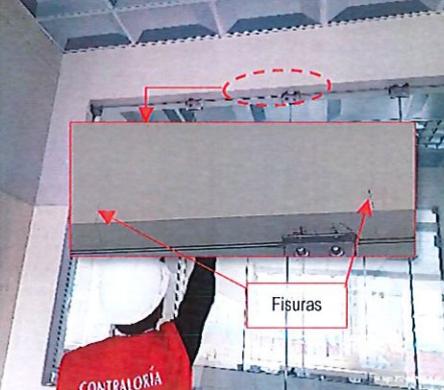
Fotografía n.º 27	Fotografía n.º 28

<p>Descripción: En la fotografía se observa presencia de fisura en la base de la mesa de trabajo.</p>	<p>Descripción: En la fotografía se observa presencia de fisura en la viga.</p>

Respecto a las fisuras y grietas descritas anteriormente, se advierte que estas se habrían originado por deficiencias en el proceso constructivo, carencia de un adecuado estado de conservación y mantenimiento de la infraestructura, no obstante, estas podrían agravarse debido a la exposición a la intemperie y condiciones climáticas de la zona en caso de las veredas, las mismas que se encuentran relacionadas a la Norma GE.030 Calidad de la construcción del Reglamento Nacional de Edificaciones²², como señala:

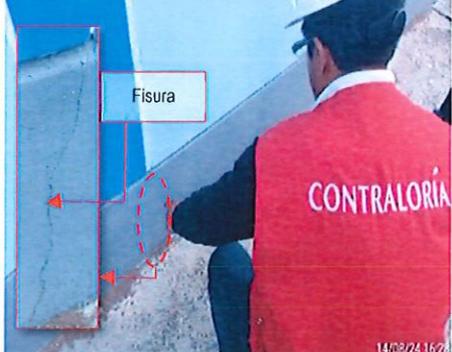
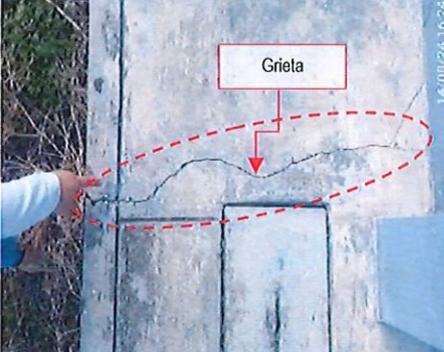
Fotografía n.º 29	Fotografía n.º 30

<p>Descripción: En la fotografía se observa presencia de fisura en sobrecimiento.</p>	<p>Descripción: En la fotografía se observa presencia de grieta en la vereda.</p>

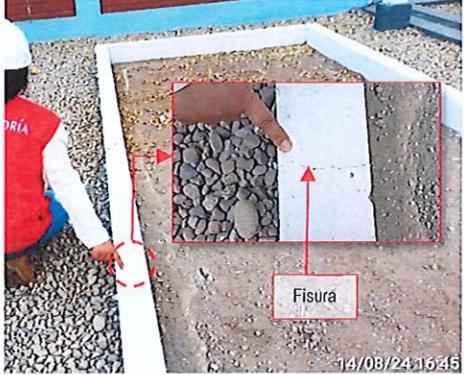
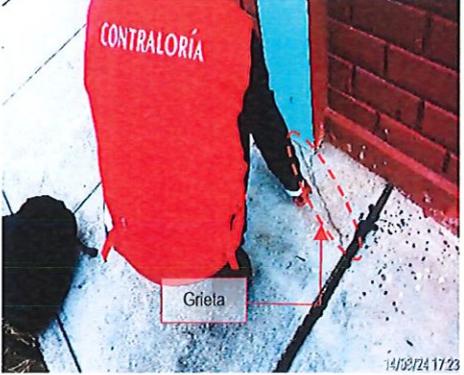
Fotografía n.º 31	Fotografía n.º 32

En los ambientes: "Producción de plantas sanas" e "Inoculación de plantas", la Comisión observó la presencia de fisuras en sardinel, muro y cunetas, asimismo, en los exteriores del Invernadero, se observó la presencia de grietas en vereda.

<p>Descripción: En la fotografía se observa presencia de fisuras en sardinel.</p>	<p>Descripción: En la fotografía se observa grieta en vereda.</p>

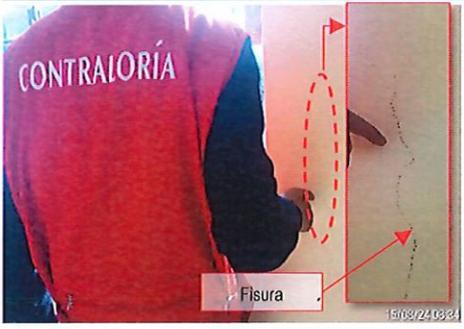
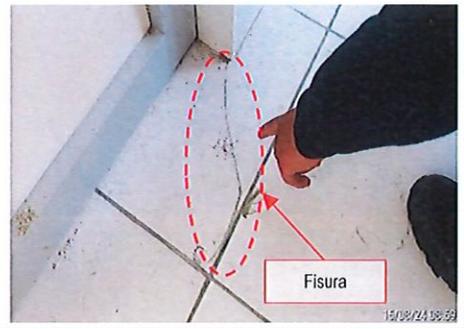
Fotografía n.º 33	Fotografía n.º 34

<p>Descripción: En la fotografía se observa presencia de fisuras en muro</p>	<p>Descripción: En la fotografía se observa presencia de oxido en bisagra.</p>

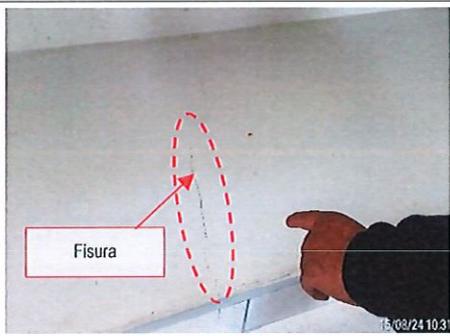
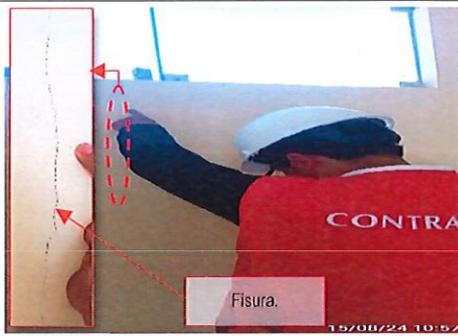
Fotografía n.º 35	Fotografía n.º 36

<p>Descripción: En la fotografía se observa presencia de fisuras en la base del interior de la mesa de trabajo.</p>	<p>Descripción: En la fotografía se observa presencia de fisuras en muro.</p>

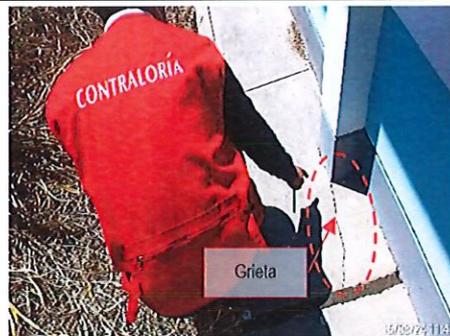
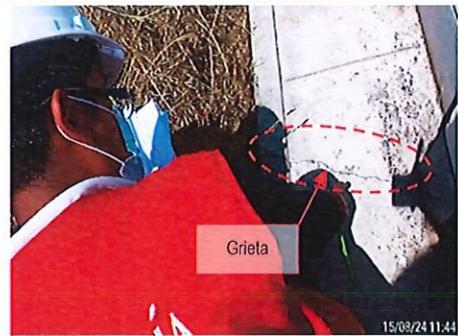
Fotografía n.º 37	Fotografía n.º 38

En los exteriores del laboratorio se observó grietas en veredas; lo cual se evidencia en la fotografías siguientes:

<p>Descripción: En la fotografía se observa presencia de grieta en vereda.</p>	<p>Descripción: En la fotografía se observa presencia de grieta en vereda.</p>

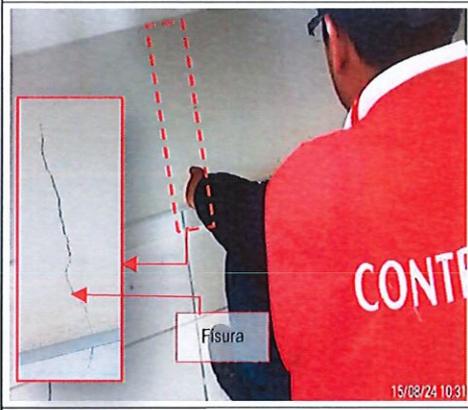
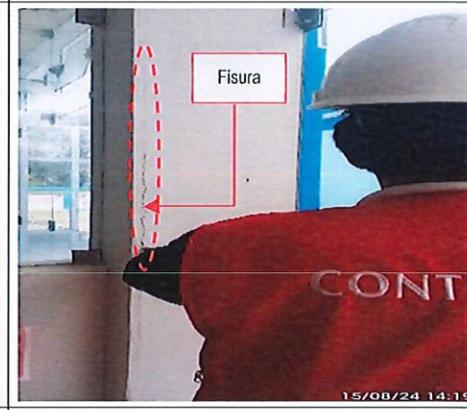
Fotografía n.º 39	Fotografía n.º 40

<p>Descripción: En la fotografía se observa presencia de fisuras en muro.</p>	<p>Descripción: En la fotografía se observa presencia de fisuras en muro.</p>

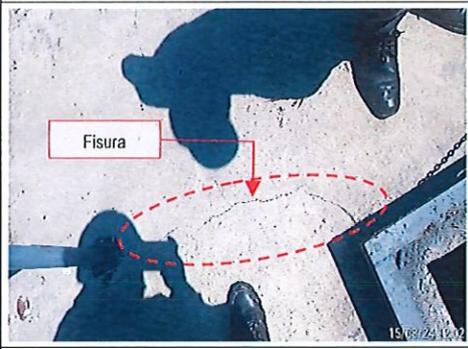
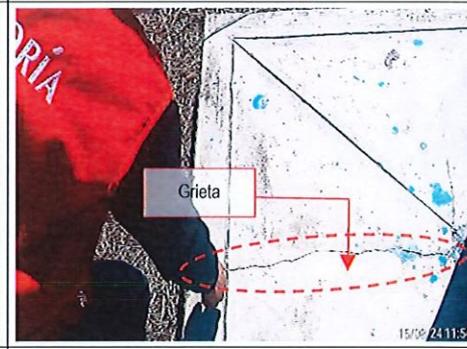
Fotografía n.º 41	Fotografía n.º 42

Se observó la presencia de fisuras en la losa del tanque elevado y presencia de grietas en veredas, como se muestra a continuación:

<p>Descripción: En la fotografía se observa presencia de fisuras en la losa del tanque elevado.</p>	<p>Descripción: En la fotografía se observa presencia de grietas en veredas.</p>

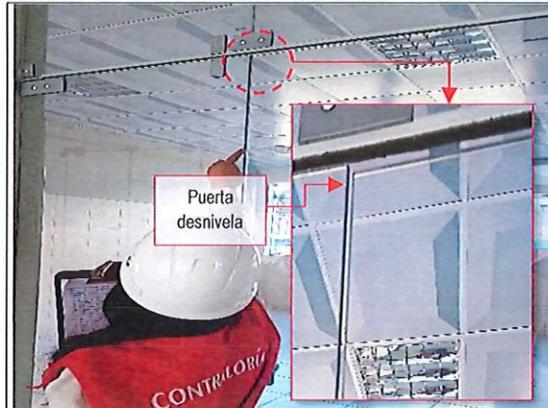
Fotografía n.º 43
Puerta desnivelada

Descripción: En la fotografía se observa que una puerta de vidrio esta desnivelada.

Al respecto de la fotografía precedente, se puede advertir que la puerta desnivelada identificada podría responder a deficiencias en su instalación, desajuste en las bisagras, el tiempo transcurrido y falta de mantenimiento por parte de la Entidad, lo cual afecta en su correcta funcionalidad.

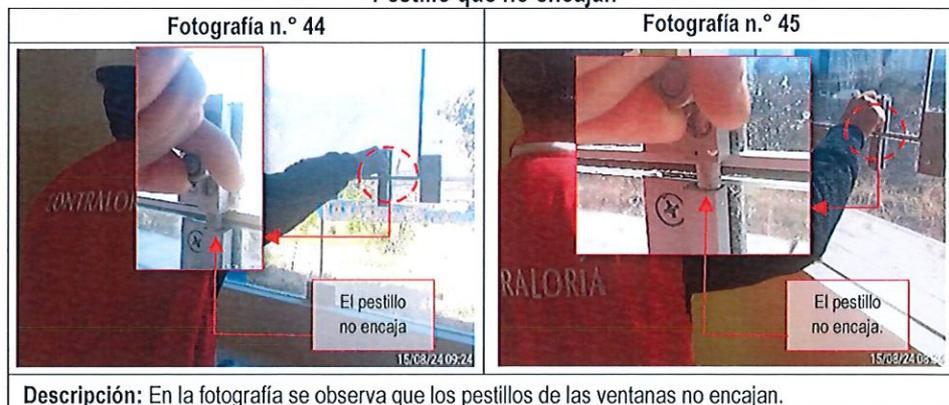
Panel fotográfico n.º 22
Pestillo que no encajan

Al respecto de las fotografías precedentes, se puede advertir que los pestillos que no encajan podrían responder al deficiente proceso de instalación, lo cual afecta la funcionalidad de cierre.

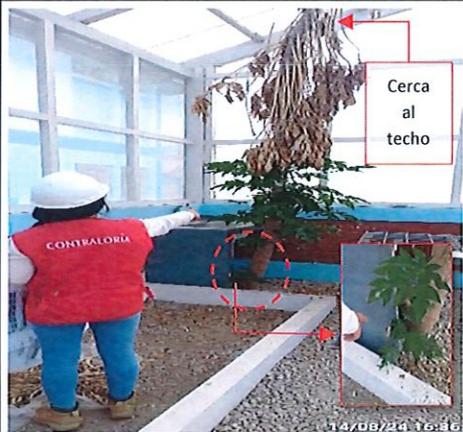
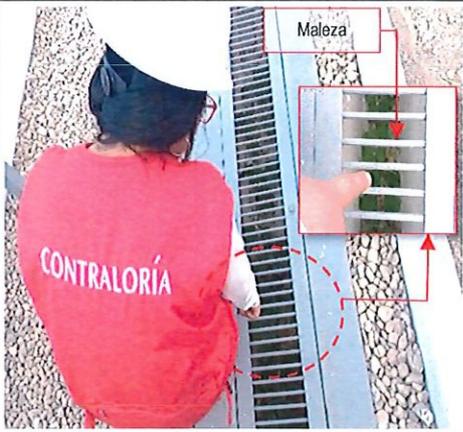
Fotografía n.º 46	Fotografía n.º 47

<p>Descripción: En la fotografía se observa la existencia de un árbol al lado del lavadero y sardinel, asimismo, esta está por llegar al techo.</p>	<p>Descripción: En la fotografía se observa la existencia de malezas dentro de la cuneta.</p>

Al respecto de las fotografías precedentes, se puede advertir que el proyecto presenta vegetación (árbol), maleza, eses de animales y nidos de avispas, lo cual podría responder a la falta de mantenimiento por parte de la Entidad, y podría desencadenar otras deficiencias, daños a la infraestructura y poner en riesgo a la salud de la población universitaria.

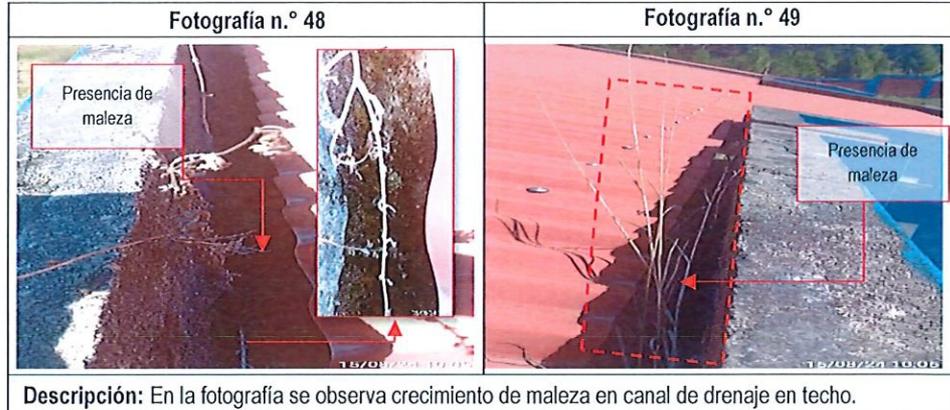
Fotográfico n.º 24
Presencia de maleza

Asimismo, se observó el crecimiento de maleza en el canal de drenaje del techo; lo cual podría afectar la correcta funcionalidad del sistema de drenaje, generando el riesgo de acumulación de aguas pluviales que podrían desencadenar otras deficiencias y daños a la estructura.

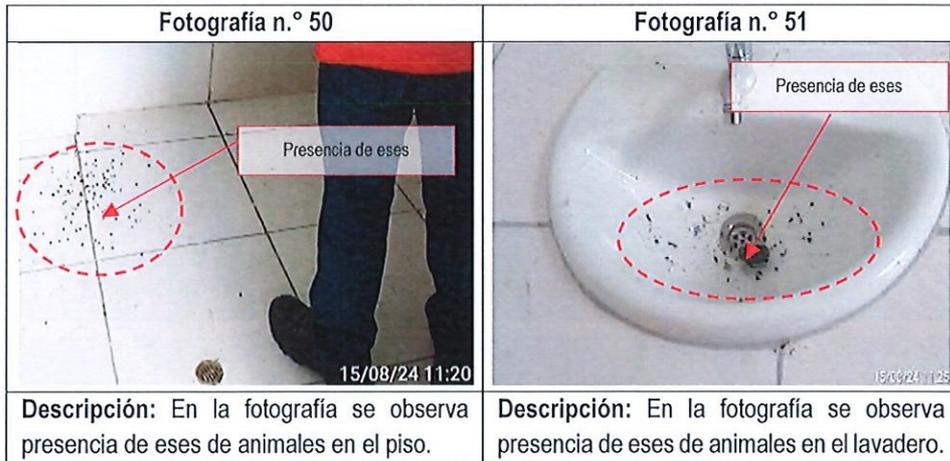
Presencia de eses, señaléticas despegándose y despintada en el Laboratorio de sanidad animal

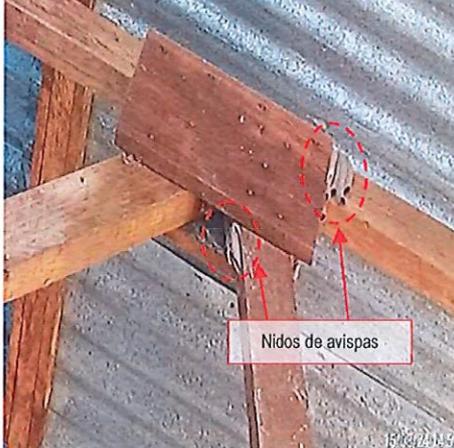
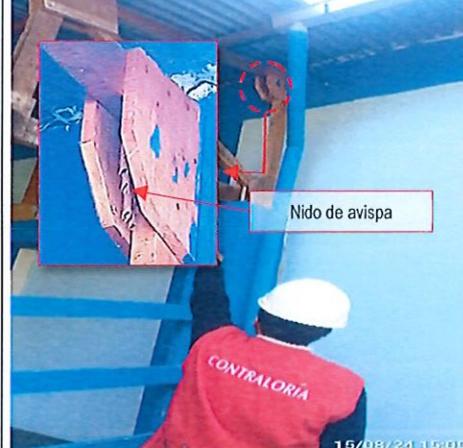
Fotografía n.º 52	Fotografía n.º 53

<p>Descripción: En la fotografía se observa presencia de colmenas de avispas en la parte superior de los tijerales de madera.</p>	<p>Descripción: En la fotografía se observa presencia de colmenas de avispas en la parte superior de los tijerales de madera.</p>

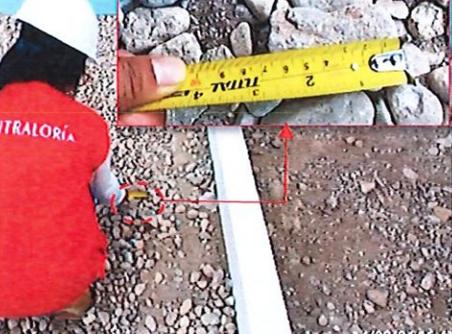
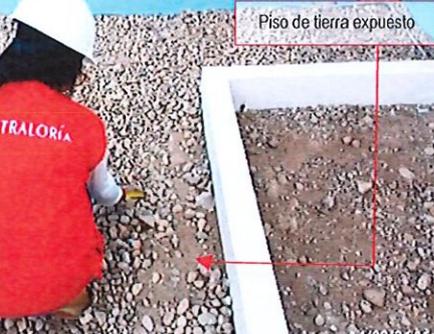
Fotografía n.º 54	Fotografía n.º 55

<p>Descripción: En la fotografía se observa la existencia de piedras con diámetros mayores a los $\frac{3}{4}$".</p>	<p>Descripción: En la fotografía se observa que el espesor del piso es menor a 10 cm (piso de tierra expuesto).</p>

Al respecto de las fotografías precedentes, se puede advertir que los pisos de los ambientes del Invernadero tienen un espesor menor a 10 cm y algunas piedras son mayores a los $\frac{3}{4}$ ", esto se habría generado por deficiencias en la ejecución y control obra, en ese sentido se habría incumplido lo señalado en el Reglamento de la Ley de contrataciones, que señala

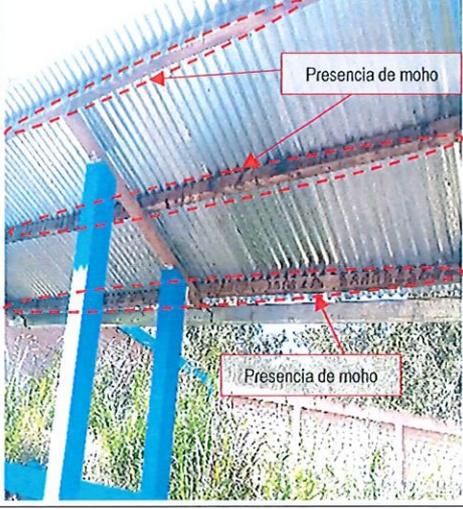
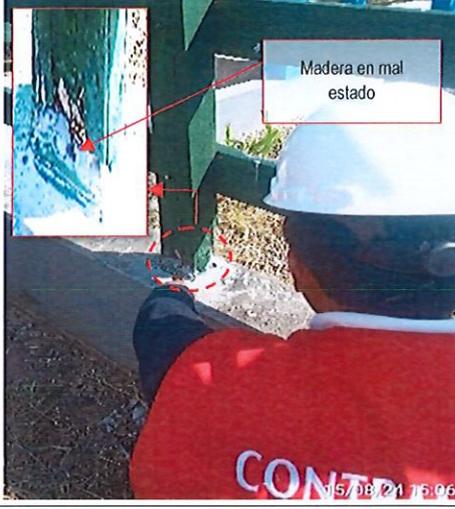
Fotografía n.º 56	Fotografía n.º 57

<p>Descripción: En la fotografía se observa tijerales de madera con presencia de moho.</p>	<p>Descripción: En la fotografía se observa que la base de la madera está dañada)</p>

13.2.2. Si se encuentran roturas, deformaciones excesivas o podredumbres en las piezas estructurales, éstas deben ser cambiadas.

13.2.3. Se deberán pintar las superficies deterioradas por efecto del viento y del sol.
