**INFORME DE VISITA DE CONTROL
N° 006-2024-OCI/0257-SVC**

**“ESTADO SITUACIONAL DE LA INFRAESTRUCTURA,
SISTEMAS Y EQUIPOS DE AERONAVEGACIÓN Y
SEGURIDAD AEROPORTUARIA DEL AEROPUERTO DE
YURIMAGUAS”**

**PERÍODO DE EVALUACIÓN
DEL 12 AL 23 DE FEBRERO DE 2024**

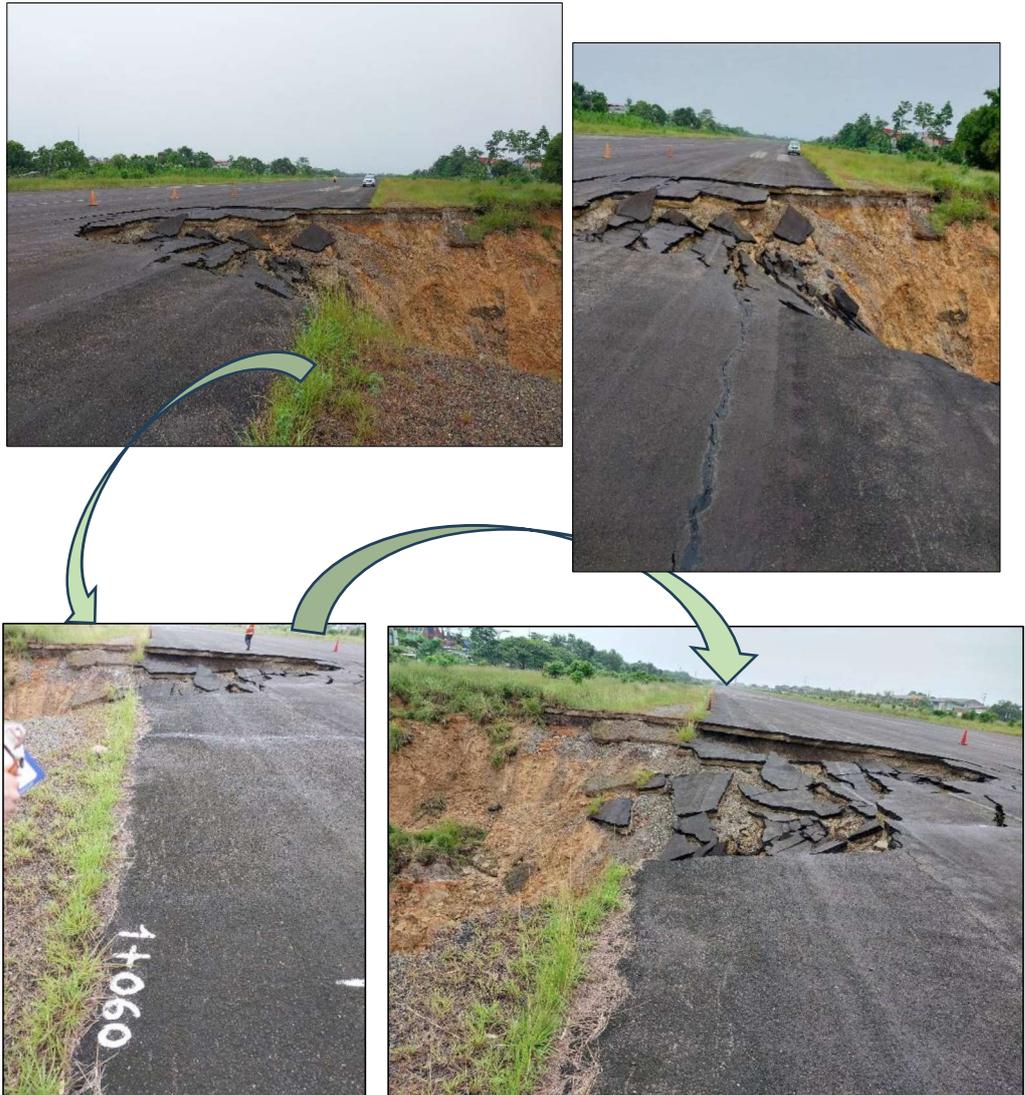
Imágenes n.ºs 1 a la 4
Erosión y colapso de la pista 27 – margen derecha 1+020 al 1+060

Durante la visita de control realizada a la sede aeroportuaria de Yurimaguas, se advirtió que la falta de mantenimiento de la alcantarilla del tipo TMC D = 64” denominada Hatun Quebrada, que conduce aguas pluviales y aguas servidas generadas por la ciudad y que, cruza por debajo de la pista del Aeropuerto, aunada a la acumulación de sedimentos y basura, ha ocasionado el embalse continuo del terraplén que tiene una altura aproximada de 10 m; erosionándolo, con el consecuente colapso de la pista 27 del aeropuerto de Yurimaguas, entre las progresivas 1+060 a la 1+020, además de ello, es de señalar que, parte de la pista y zona de franja (margen derecho), se encuentra fracturada a nivel de subrasante, con anchos que fluctúan entre 5 a 10 cm, afectando la seguridad de las aéreas del aeropuerto al no contar con la totalidad de la pista de aterrizaje¹ y con el riesgo que continúe el colapso del resto de la pista del aeropuerto.

Imágenes n.ºs 1 a la 4: Erosión y colapso de la pista 27 – margen derecha 1+020 al 1+060 (zona de ubicación de la alcantarilla denominada Hatun Quebrada), hasta el eje central de la pista.

La situación expuesta respecto del colapso ocurrido en la pista del aeropuerto entre las progresivas 1+020 al 1+060, así como el hecho que esta se encuentra fracturada a nivel de subrasante, con anchos que fluctúan entre 5 a 10 cm, y al no contar con mantenimiento la alcantarilla "Hatun Quebrada" que cruza por debajo de la pista, genera riesgo en la seguridad de las operaciones aeronáuticas que allí se realizan, así como el riesgo que continúe la erosión del terraplén que la contiene y colapse el resto de la pista en la progresiva indicada, afectando las operaciones aeronáuticas y el servicio público.

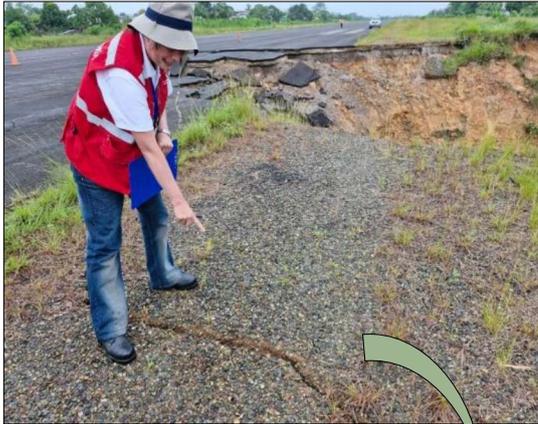
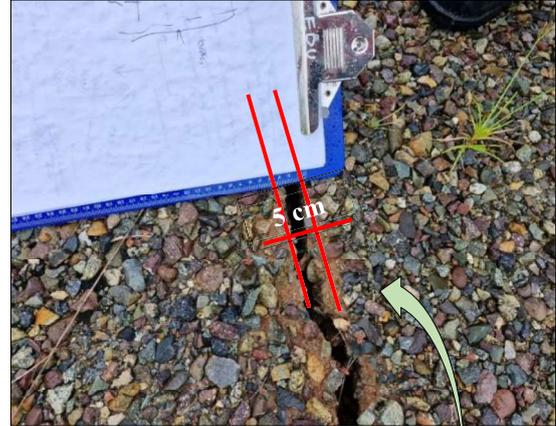
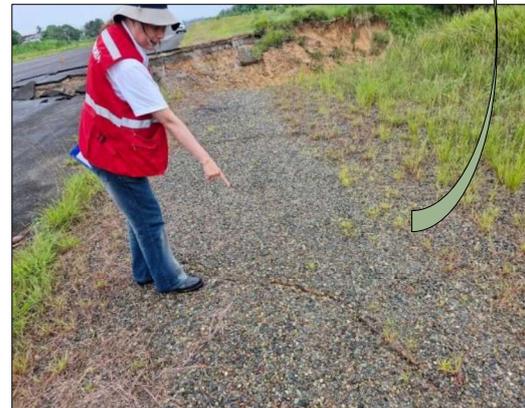
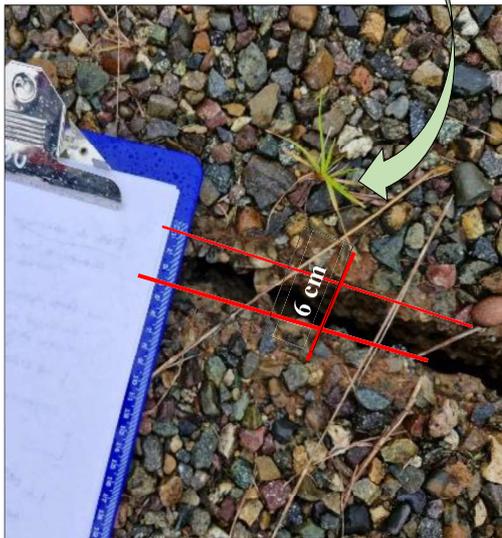
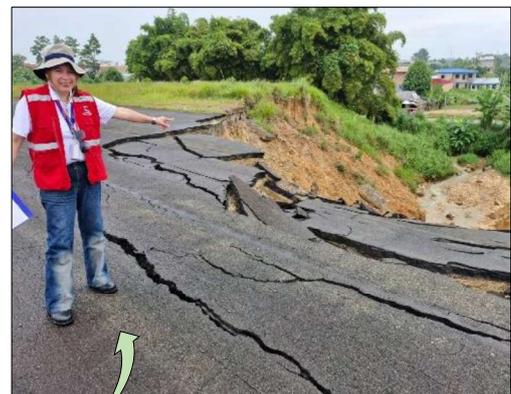
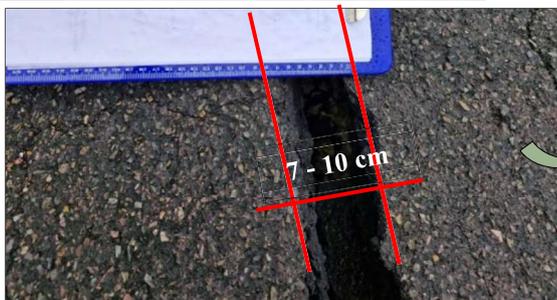
Imágenes n.ºs 5 a la 10
Parte central y franja lateral de la pista, fracturadas a nivel de subrasante

Por otro lado, es de señalar que la parte central y franja lateral de la pista (margen derecho), - entre las progresivas 1+020 al 1+060 – se encuentran fracturadas a nivel de subrasante, con anchos que fluctúan entre 5 a 10 cm, con el riesgo que continúe el colapso de dicho sector, como se muestra en las imágenes n.ºs 5 a la 10:

Imágenes n.ºs 5 a la 10: Parte central y franja lateral de la pista (margen derecho), se encuentran fracturadas a nivel de subrasante, con anchos que fluctúan entre 5 a 10 cm

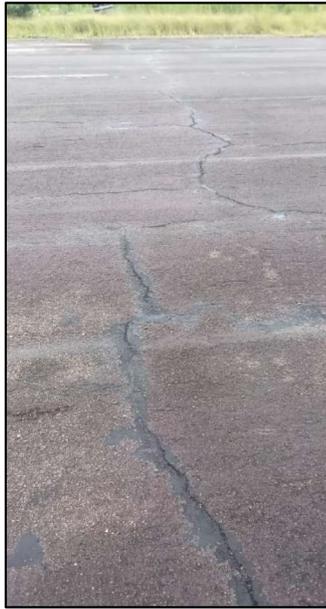
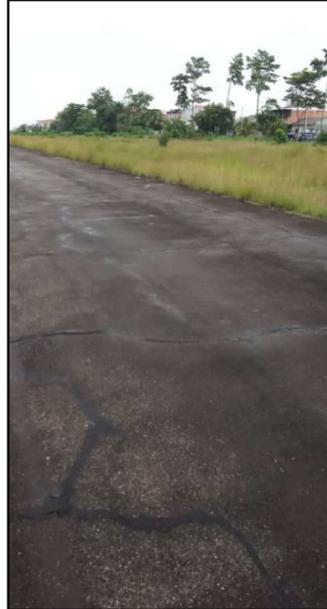
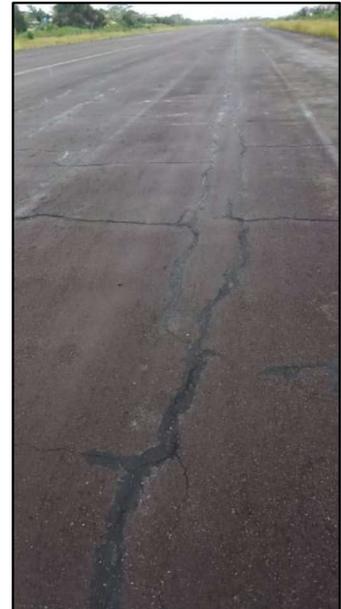
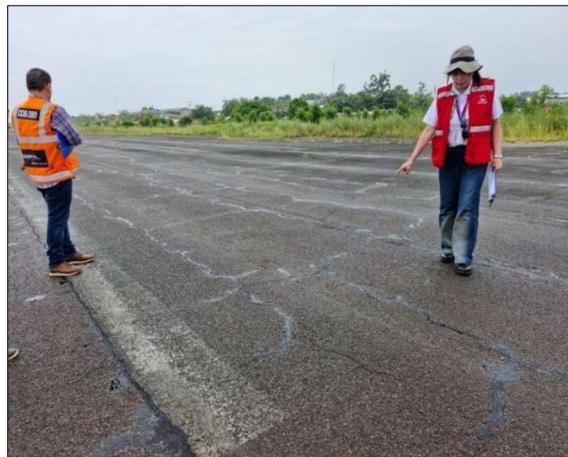
Imágenes n.ºs 11 a la 14
Pista del Aeropuerto de Yurimaguas, fisurada y agrietada

Del mismo modo, se advirtió que el resto de la pista del Aeropuerto de Yurimaguas esta fisurada y agrietada, como se muestra en las imágenes n.ºs 11 a la 14:

Imágenes n.ºs 11 a la 14: Presencia de fisuras y grietas en toda la pista del aeropuerto y falta de señalización.

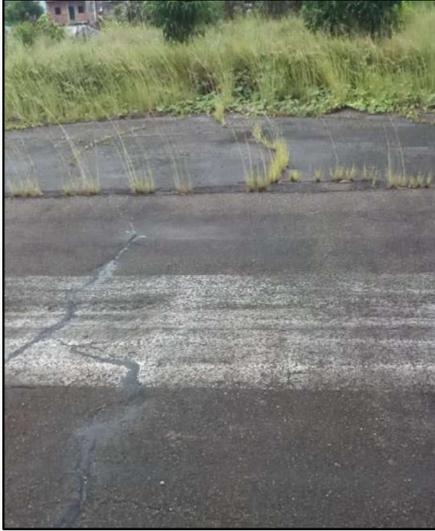
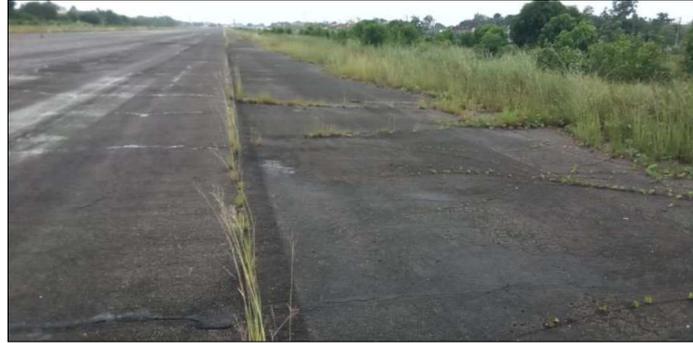
Imágenes n.ºs 15 y 16

Imágenes n.ºs 15 y 16: Presencia de vegetación en las franjas de pista, calles de rodaje y plataforma del Aeropuerto de Yurimaguas.

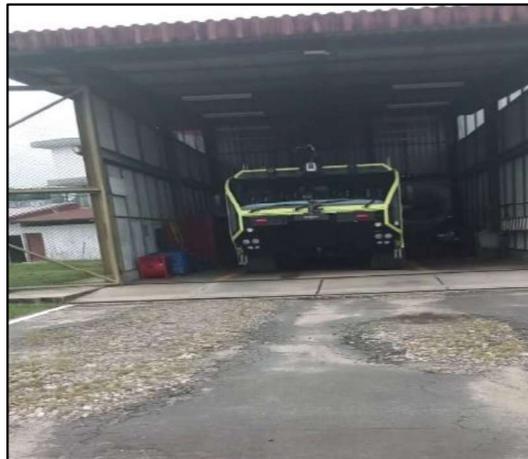
Imagen n.º 17

1. El pavimento de ingreso y salida del estacionamiento de los vehículos contra incendios se encuentra sin mantenimiento, advirtiéndose que el ingreso y salida de los vehículos contra incendio se encuentra agrietado, con baches y deformaciones, afectando su evacuación.
2. El techo está conformado por una estructura metálica y no cubre las zonas laterales permitiendo filtraciones de aguas pluviales, afectando el cuidado de las unidades vehiculares, tal como se señala en el Acta de inspección física N° 002-2024-VC-OCI CORPAC "Estado situacional de la infraestructura, sistemas y equipos de aeronavegación y seguridad aeroportuaria del aeropuerto de Yurimaguas".

Pavimento de ingreso y salida del estacionamiento de vehículos

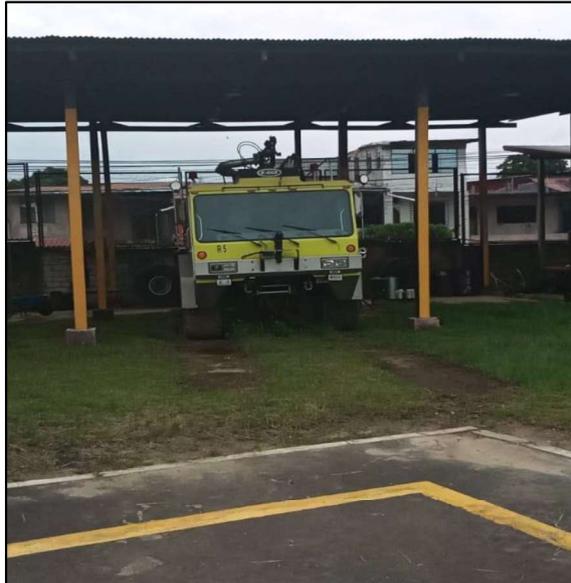
3. El piso del estacionamiento de la base del SEI, donde se ubica el segundo vehículo contra incendio E-One, no se encuentra pavimentado y es inundable en la temporada de lluvias, afectando tanto el ingreso y salida del vehículo contra incendio. Asimismo, presenta ahuellamiento profundo de más de 20 cm, con presencia de agua producto de las lluvias.

Imagen n.º 18
Techo SEI conformado por estructura metálica

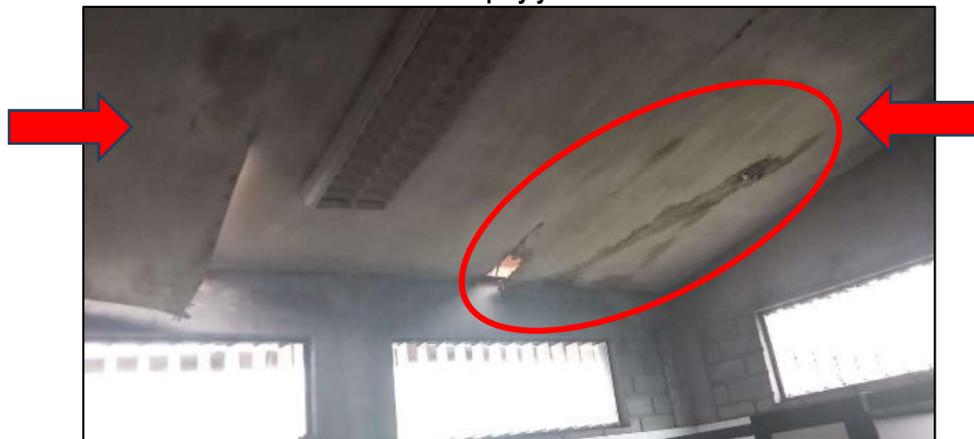
4. Se advirtió que el techo de los baños que son de triplay, se encuentra con huecos y un lado desprendido, filtrando el agua pluvial, cuando esta se suscite.

Imagen n.º 19
Techo de baños de triplay y con huecos

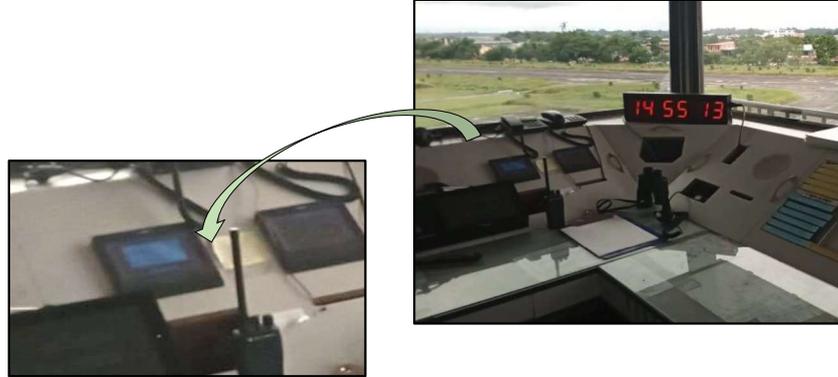
Imágenes n.ºs 20 y 21
Altimetro del equipo Vaisala AWS 310

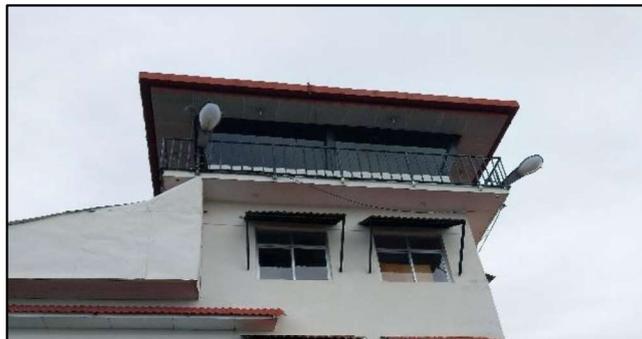
- b) Existen diez (10) luminarias internas y externas en la dependencia de la torre AFIS, dos (2) luces del tipo alumbrado público, y las luces de emergencia de la Torre de Control que no funcionan.

Imagen n.º 22
Luminarias y luces de emergencia sin funcionamiento en Torre de Control

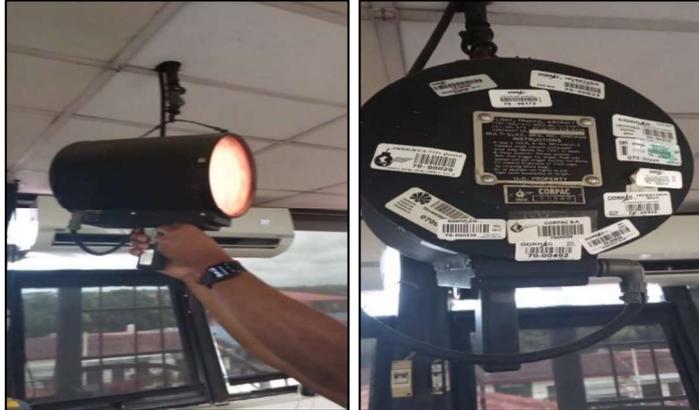
Imágenes n.ºs 23 y 24

- c) La pistola de señales luminosas funciona en forma defectuosa, según el técnico encargado, se encuentra en estado de obsoleto, al tener más de 15 años de uso (se verificó códigos patrimoniales desde el año 2009).

Pistola de señales luminosas obsoletas

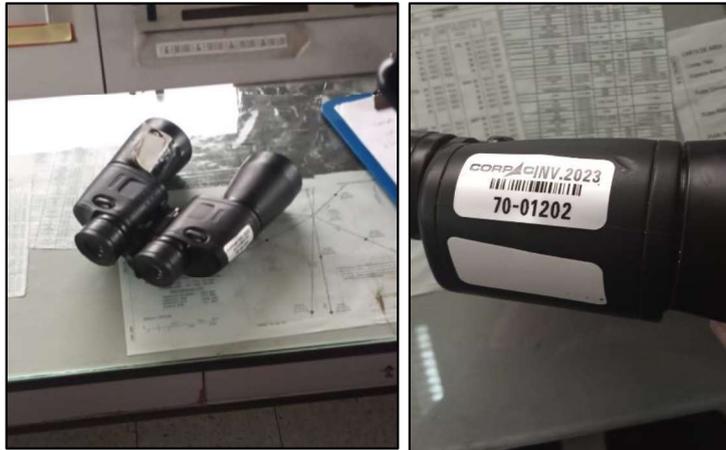
Imágenes n.ºs 25 y 26

- d) En la dependencia de la torre AFIS, se observó que existe 2 (dos) Binoculares, siendo que de acuerdo a lo informado por el personal a cargo el Binocular con código patrimonial 70-01202 se encuentra en mal estado.

Binoculares sin funcionamiento

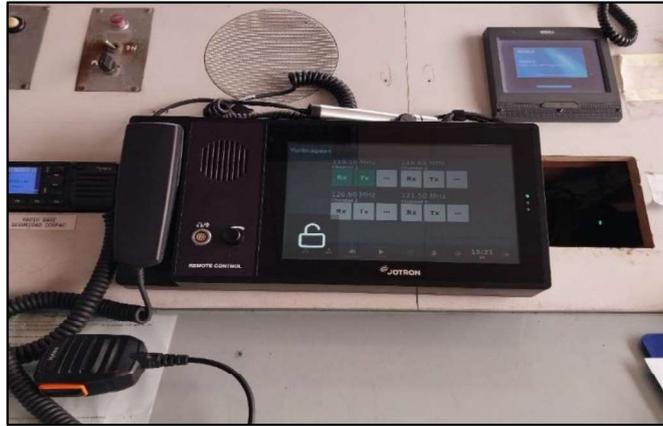
Imagen n.º 27

- e) En la dependencia de la torre AFIS se tomó conocimiento, que la Consola Digital Jotron de TWR AFIS que brinda el servicio de comunicación y que sirve como radio enlace para las frecuencias: 118.10 MHz, 118.85 MHz, 126.90 MHz y 121.50 MHz, a la fecha presenta interrupciones, lo cual fue reportado con correo electrónico de 18 de marzo de 2023.

Consola Digital Jotron de TWR AFIS presenta interrupciones

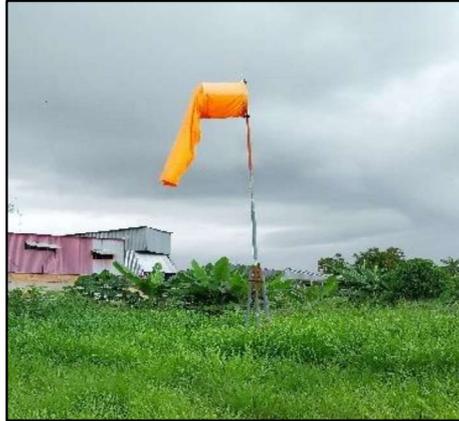
Imagen n.º 28

El anemoscopio³ (manga de viento) ubicado en la altura de la progresiva 1+000 lado derecho de la pista 34 no cuenta con corona circular en la base del mismo y cuenta con abundante vegetación, asimismo el mástil del anemoscopio presenta corrosión y los cables tembladores se encuentran oxidados.

Mástil de la Manga de viento corroída y presencia de abundante vegetación

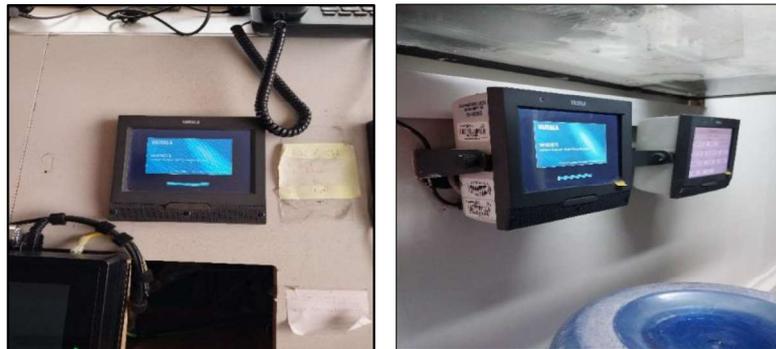
El anemómetro, se encuentra inoperativo, según lo manifestado por los responsables se debió a la caída de un rayo en la zona el 28 de octubre de 2023, siendo que, a la fecha, según lo comentado, se encuentra pendiente la cobertura de la aseguradora.

Imágenes n.ºs 29 y 30
Anemómetro, se encuentra inoperativo

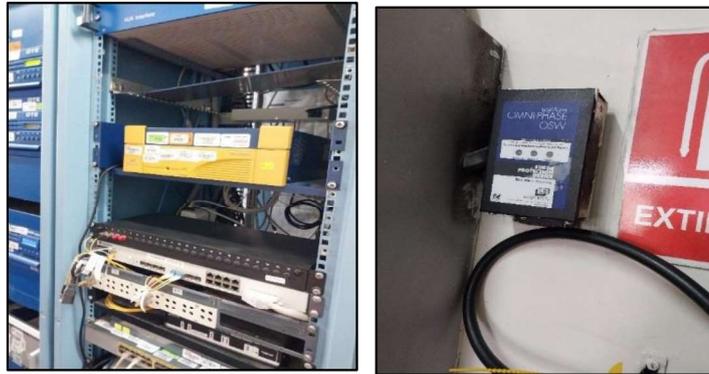
- Protector de phase contra sobretensiones que sirve para el tablero eléctrico de UPS REDAP.
- Computador industrial unidad SCU que es para el sistema REDAP monitoreo.
- Multiplexor máster 8 SLOTS ubicación REDAP para el servicio de comunicaciones.
- Rad enlace máster ANT+ POE + protector para el sistema SIST RAD enlace COM ubicación REDAP.
- Switch 24 puertos sala REDAP para el sistema COM de RAD enlace.

Imágenes n.ºs 31 y 32 Equipamiento dañado y/o inoperativo- Sala REDAP

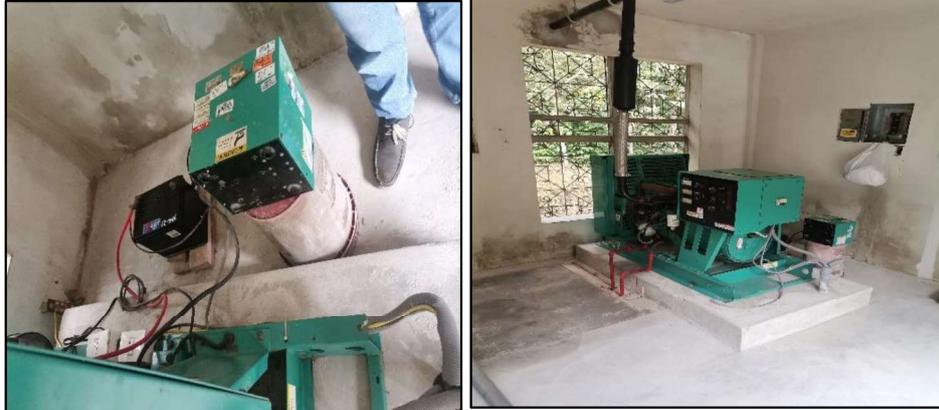
Imágenes n.ºs 33 y 34
Grupo electrógeno de la ex estación VOR

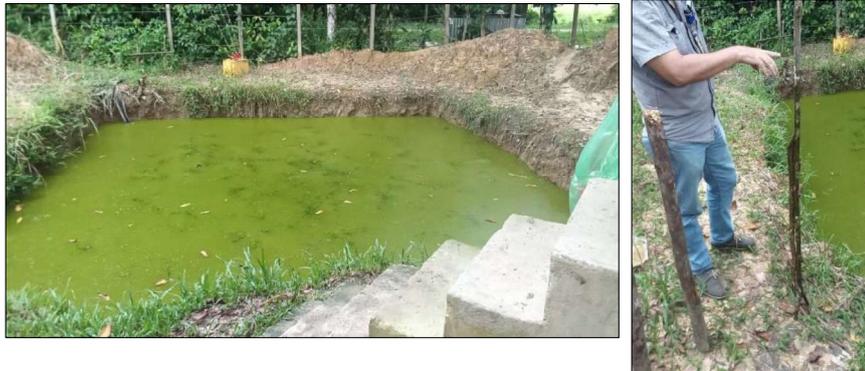
En la estación ex VOR, se evidenció una excavación profunda (altura aproximada 1.20 m) colmatada de agua estancada de color "verde" y con presencia de peces, al consultar al técnico responsable, manifestó que se estaban ejecutando excavaciones para el colocado de las bases de una antena, no obstante, desconoce porque no terminaron los trabajos, siendo que como tiene mucho tiempo (no precisando) se ha colmatado de agua producto de las lluvias constantes. Los hechos expuestos, se plasmaron en el Acta de Inspección Física n.º 005-2024-VC-OCI CORPAC S.A de 15 de febrero de 2024, como se detalla:

Imágenes n.ºs 35 y 36
Excavación colmatada de agua estancada

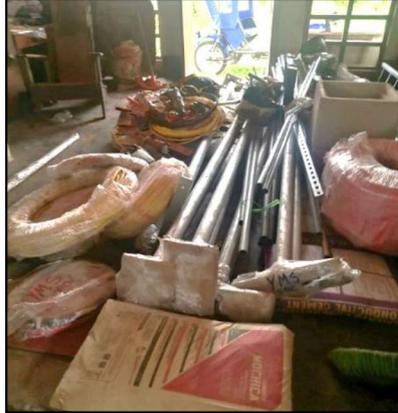
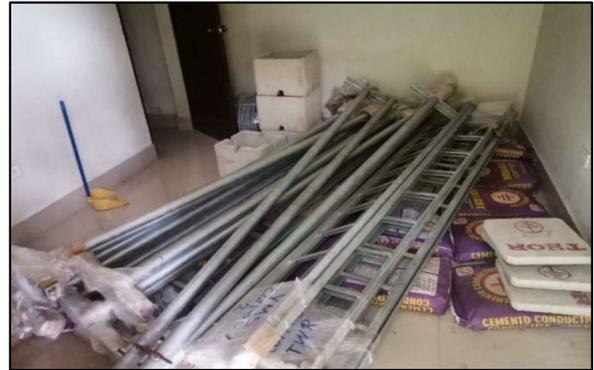
Se encontraron materiales en los ambientes de la Estación ex VOR y DNB; al realizar la consulta con los encargados, señalaron desconocer desde cuando están allí, manifestando que son de contratos que no culminaron, desconociendo que material corresponde a cada contrato.

Imágenes n.ºs 37 y 38
Materiales tirados en ambientes estación ex VOR y DNB
