**INFORME DE HITO DE CONTROL
N° 010-2024-OCI/0257-SCC**

EJECUCIÓN DE LA OBRA: “CONSTRUCCIÓN DE TORRE DE CONTROL AEROPORTUARIA, INFRAESTRUCTURA DE SERVICIOS DE SALVAMENTO Y EXTINCIÓN DE INCENDIOS (SEI) Y TERMINAL DE PASAJEROS EN EL AEROPUERTO DE MOQUEGUA, DISTRITO DE MOQUEGUA, PROVINCIA DE MARISCAL NIETO, DEPARTAMENTO DE MOQUEGUA - META: CONSTRUCCIÓN DE TORRE DE CONTROL”

HITO DE CONTROL N° 3: “ESTADO DE LA EJECUCIÓN DE OBRA”

**PERIODO DE EVALUACIÓN DEL HITO DE CONTROL:
DEL 27 DE MARZO AL 12 DE ABRIL DE 2024**

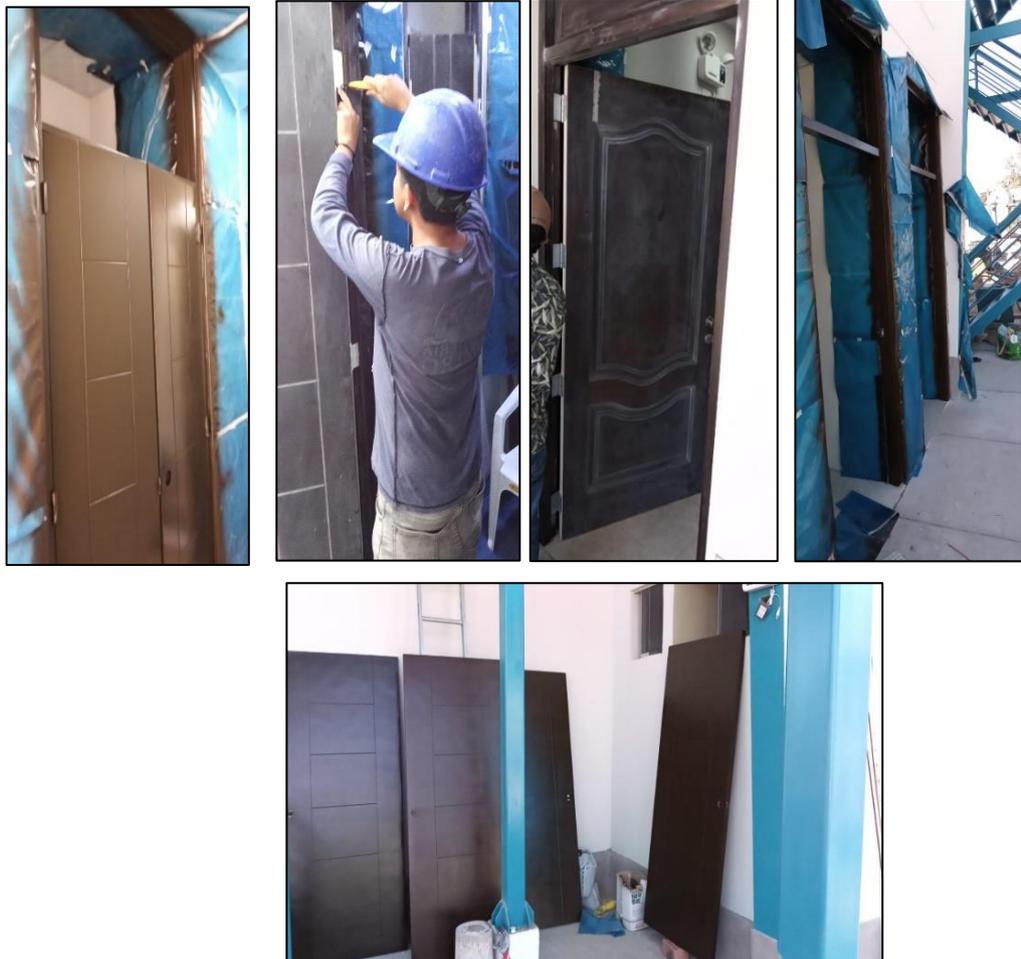
Imágenes n.ºs 3 a la 7
Proceso de pintado de puertas de diversos ambientes

1. Partida 02.09 Carpintería de madera (partidas 02.09.01, 02.09.02, 02.09.03, 02.09.04), se encuentra en proceso del pintado de las puertas y marcos de madera.
2. Partida 04.02. Salidas de alumbrado tomacorriente y comunicaciones, se encuentra en proceso de cableado en la sala de equipo red.
3. Partida 02.04.01 Falso cielo raso de baldosas de fibrocemento, en proceso de ejecución de colocado de baldosas en el techo en la oficina de planeamiento de vuelos, comunicaciones y meteorología.
4. Partida 04.07.01 Puesta a Tierra, se encuentra en proceso de ejecución los 4 pozos de puesta a tierra.

Imágenes n.ºs 3 a la 7: Partida 02.09 Carpintería de madera (partidas 02.09.01, 02.09.02, 02.09.03, 02.09.04), se encuentra en proceso del pintado de las puertas y marcos de madera.

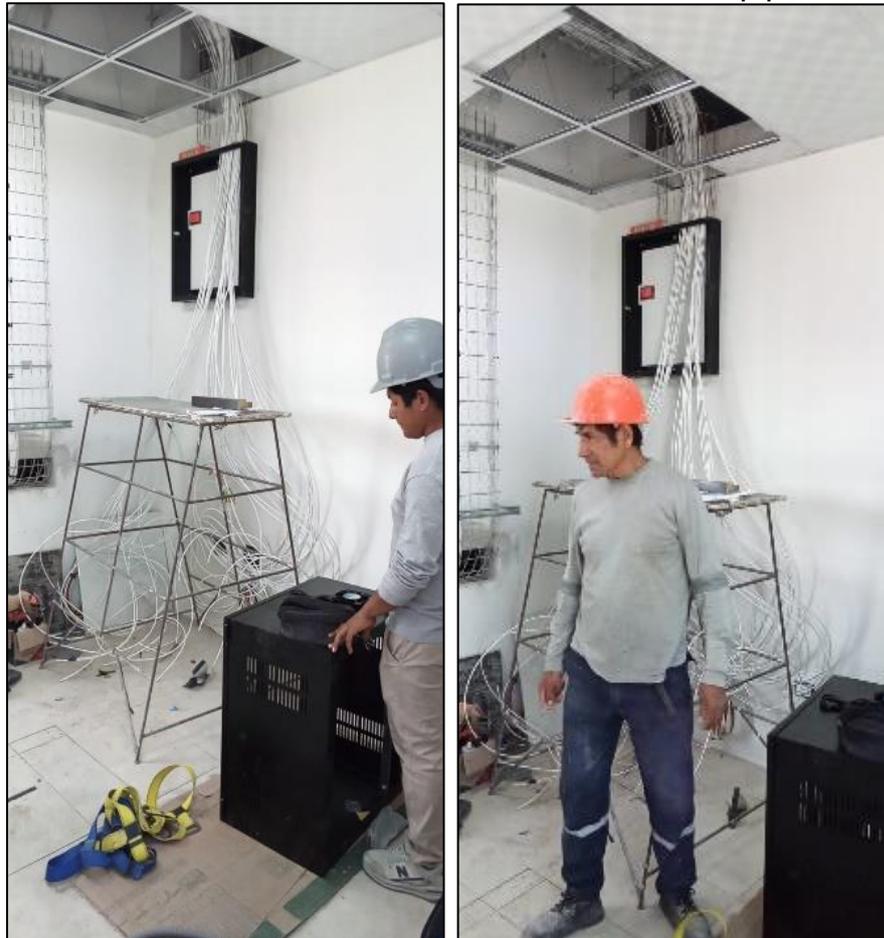
Imágenes n.ºs 8 a la 10
Procesos de cableado sistema comunicaciones en la sala de equipamiento

Imágenes n.ºs 8 y 9: Partida 04.02. Salidas de alumbrado tomacorriente y comunicaciones, se encuentra en proceso de cableado en la sala de equipo red.

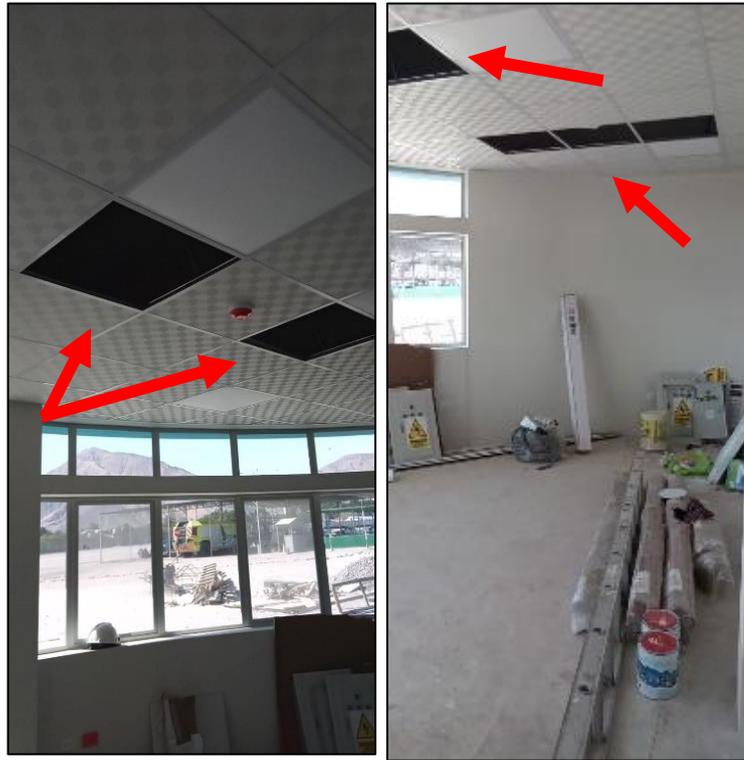
Imágenes n.ºs 11 a la 13
Baldosas en el techo de la oficina de planeamiento de vuelos, comunicaciones y meteorología, en proceso

Imágenes n.ºs 11 y 12: Baldosas en el techo de la oficina de planeamiento de vuelos, comunicaciones y meteorología, sin culminar, primer piso

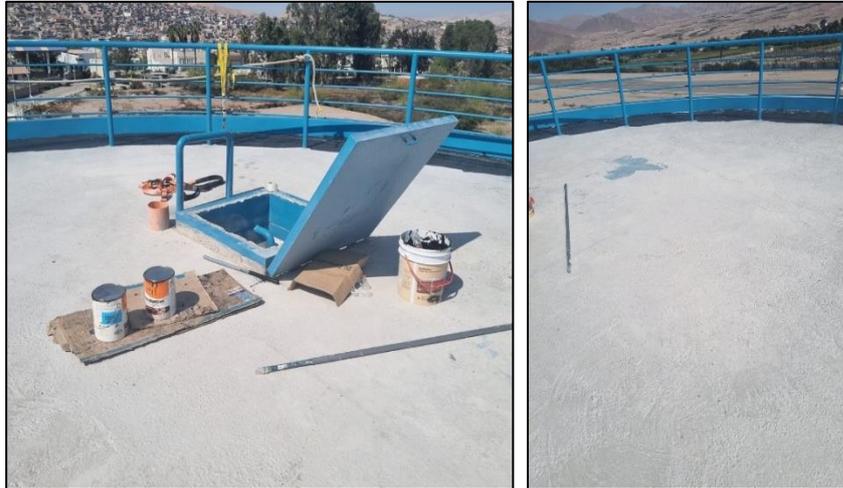
Imágenes n.ºs 14 a la 16
Techo cuarto piso, falta colocado el acabado de membrana asfáltica

11. Falta ejecución de la Partida 02.05.06 Cobertura de membrana asfáltica color negro en el techo 4to piso, de acuerdo a lo establecido en el plano A-21 Cuadro de acabados.

Imágenes n.ºs 14 y 15: No se ha colocado la partida 02.05.06 Cobertura de membrana asfáltica color negro en el techo 4to piso (conforme indica el plano A-03 Planta del Cuarto nivel, Planta de techo y plano A-21 Cuadro de acabados).

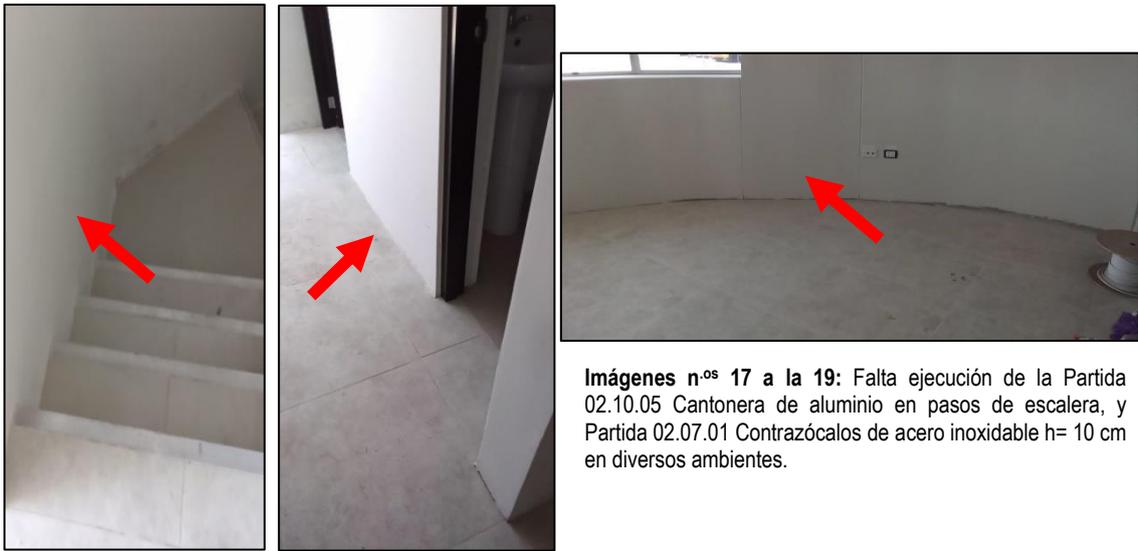
Imágenes n.ºs 17 a la 19
Falta ejecución de la Partida 02.10.05 Cantonera de aluminio en pasos de escalera, y Partida 02.07.01 Contrazócalos de acero inoxidable.

8. Falta ejecución de la Partida 02.14.01 Extintor Portátil (12 unid)
9. Falta ejecución de la Partida 02.10.05 Cantonera de aluminio en pasos de escalera, y Partida 02.07.01 Contrazócalos de acero inoxidable h= 10 cm en diversos ambientes.

Imágenes n.ºs 17 a la 19: Falta ejecución de la Partida 02.10.05 Cantonera de aluminio en pasos de escalera, y Partida 02.07.01 Contrazócalos de acero inoxidable h= 10 cm en diversos ambientes.

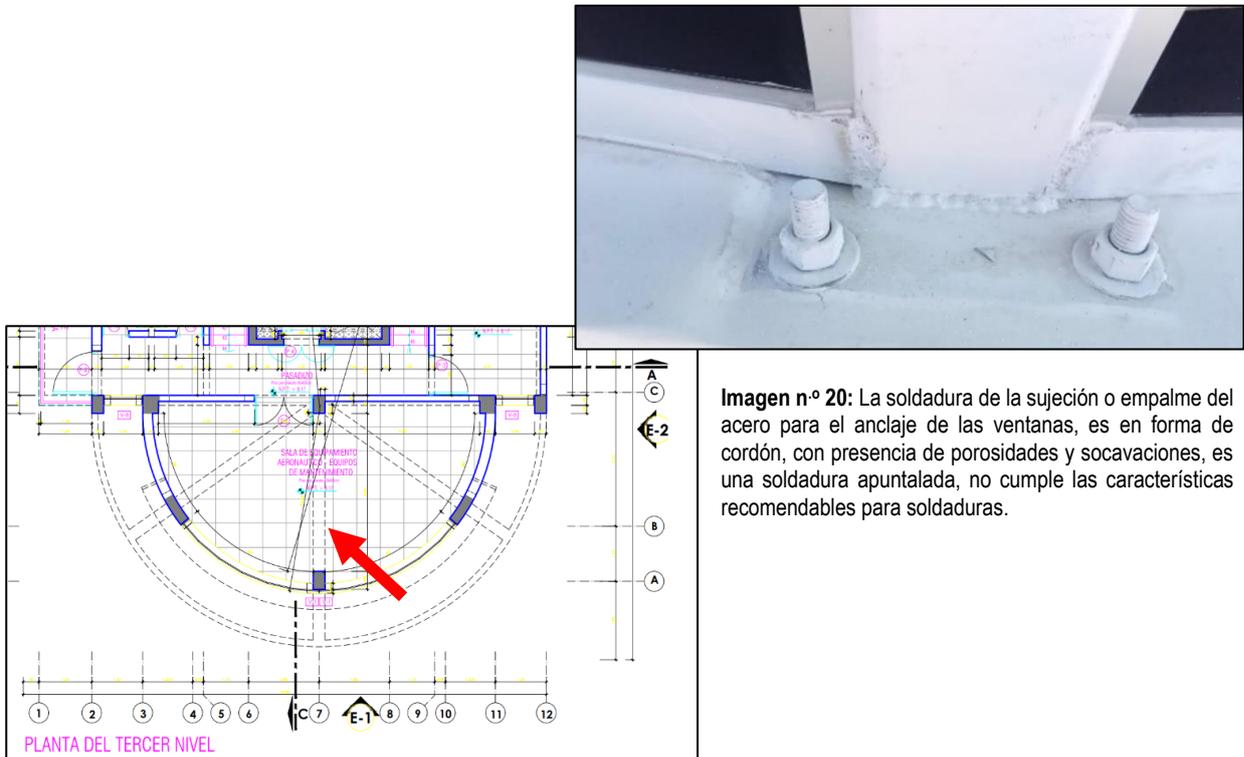
Imagen n.º 20 y 21
Soldadura de la sujeción o empalme del acero para el anclaje de las ventanas no cumple las características recomendables para soldaduras

Imagen n.º 20: La soldadura de la sujeción o empalme del acero para el anclaje de las ventanas, es en forma de cordón, con presencia de porosidades y socavaciones, es una soldadura apuntalada, no cumple las características recomendables para soldaduras.

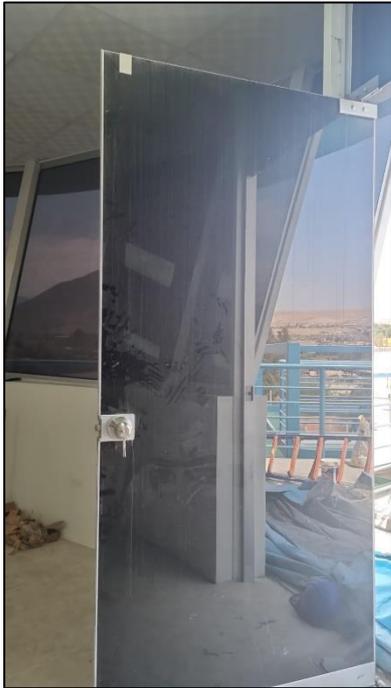
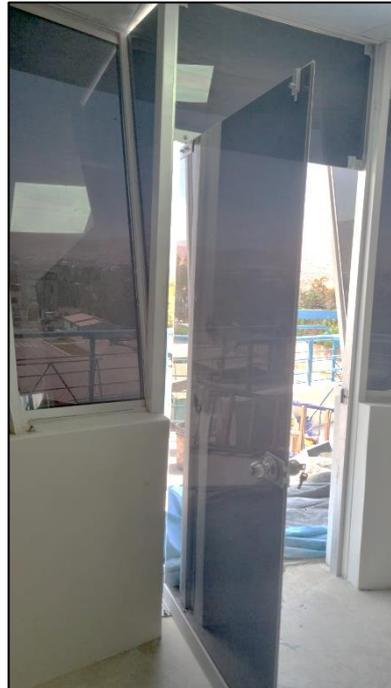
Imágenes n.ºs 22 a la 24
Puerta de vidrio abre hacia adentro

12. La puerta de vidrio del área de cabina del cuarto piso, abre hacia adentro, no corresponde con lo señalado en el Plano A-09.
13. Se advirtió estructura de drywall en la parte superior de la fachada lateral (encima de vidrios)

Imágenes n.ºs 22 y 23: Puerta de vidrio abre hacia adentro, no corresponde con lo señalado en el Plano A-09 Detalle del 4to piso de Cabina.

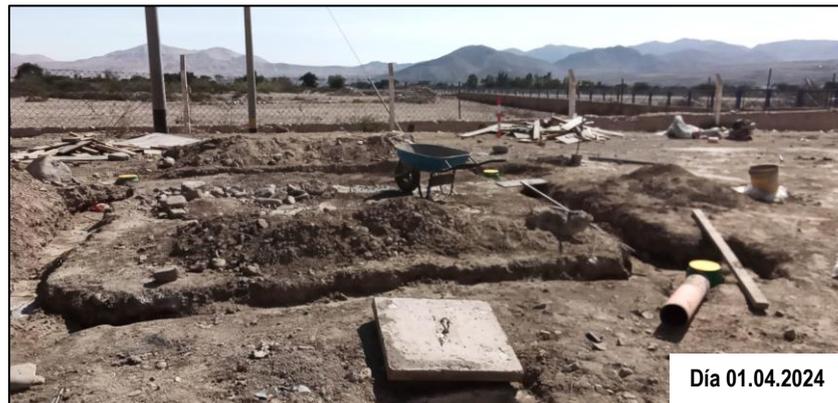
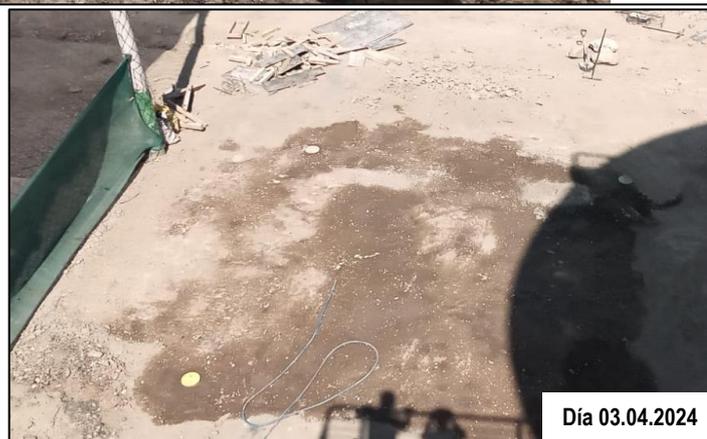
Imágenes n.ºs 25 y 26
Cuatro pozos de puesta a tierra en proceso de ejecución

Imágenes n.ºs 25 y 26: Cuatro pozos de puesta a tierra en proceso de ejecución

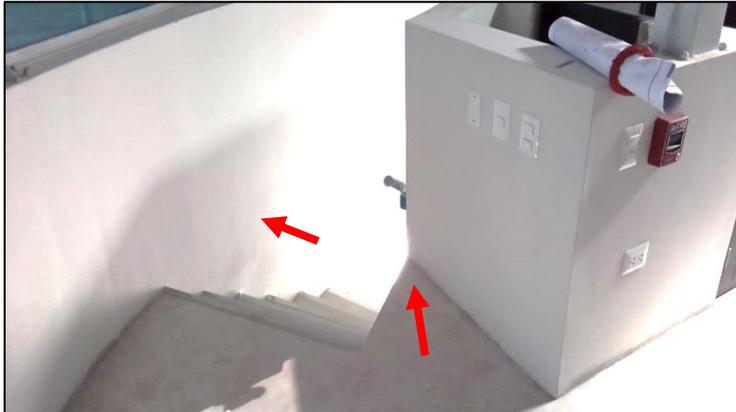
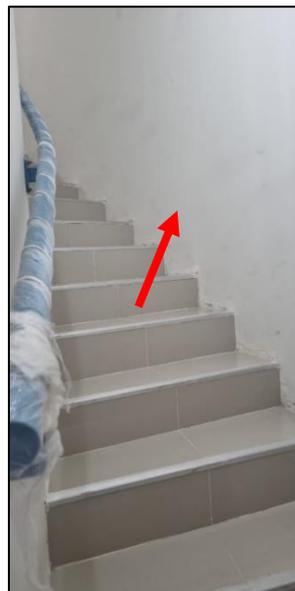
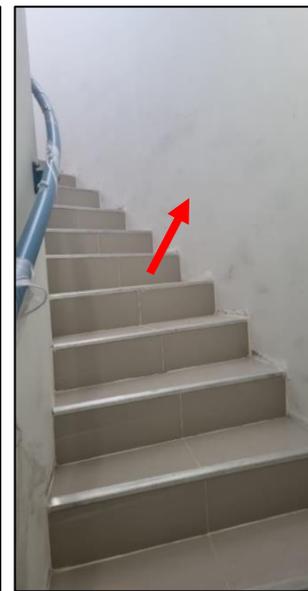
Imágenes n.ºs 27 a la 31
Falta ejecución de la Partida 02.10.03 Pasamano metálico Ø 2 en escaleras, (barandas de acero inoxidable de Ø 2" en escaleras interiores)

10. Falta ejecución de la Partida 02.10.03 Pasamano metálico Ø 2 en escaleras, (barandas de acero inoxidable de Ø 2" en escaleras interiores de acuerdo a lo establecido en el plano A-21 Cuadro de acabados.

Imágenes n.ºs 27 a la 29: Falta ejecución de la Partida 02.10.03 Pasamano metálico Ø 2 en escaleras, (barandas de acero inoxidable de Ø 2" en escaleras interiores de acuerdo a lo establecido en el plano A-21 Cuadro de acabados.

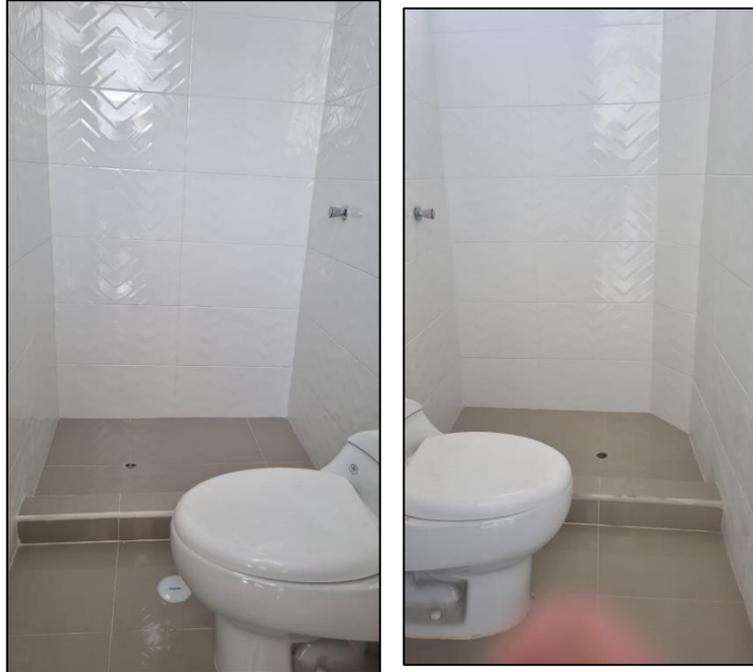
Imágenes n.ºs 32 a la 34
Falta colocado de puerta corrediza vidrio acrílico satinado en los baños, y espejo biselado

6. Falta ejecución de la Partida 02.13.09 Espejo biselado en baños (medidas 0.60 x 0-90 h= 1.10 m)
7. Falta ejecución de la puerta corrediza vidrio acrílico satinado en los baños, de acuerdo a lo establecido en el plano A-21 Cuadro de acabados.

Imágenes n.ºs 32 y 33: Falta colocado de puerta corrediza vidrio acrílico satinado en los baños, y espejo biselado empotrado 0.60 x 0-90 h= 1.10 m

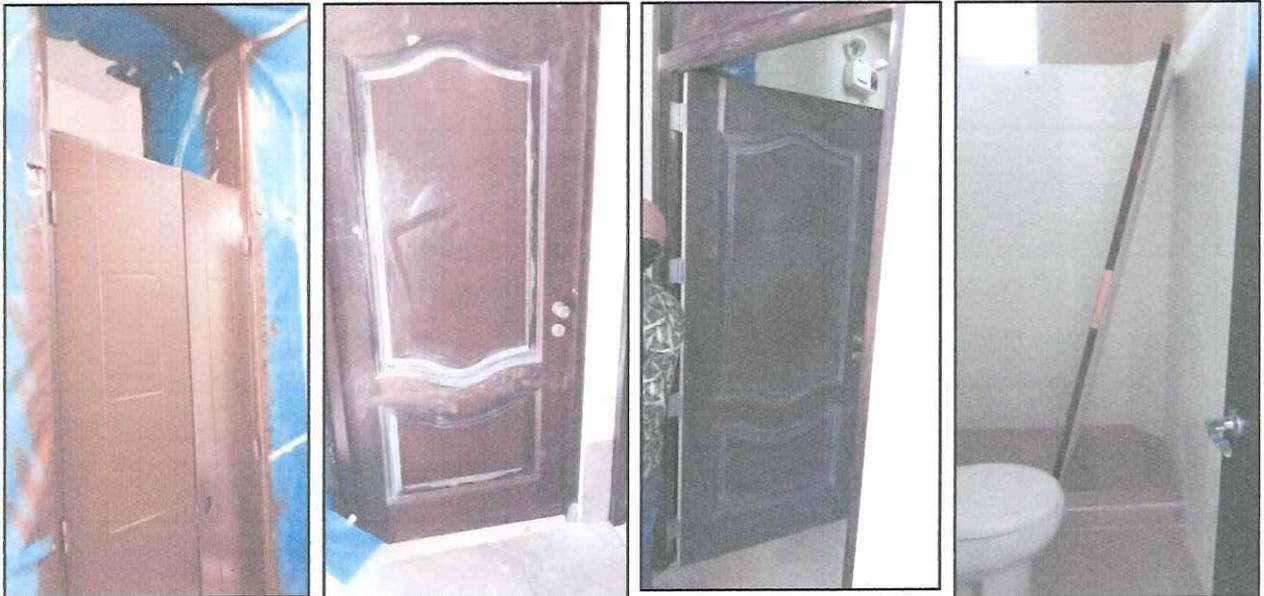
Fotografías n.ºs 2 a la 5: Pintado de puertas de diversos ambientes

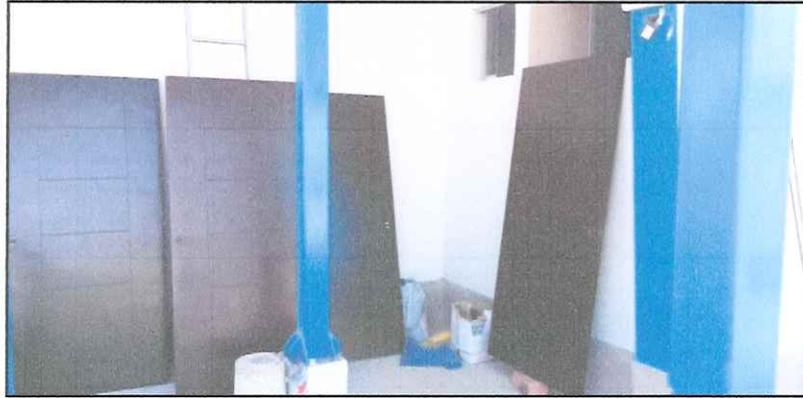
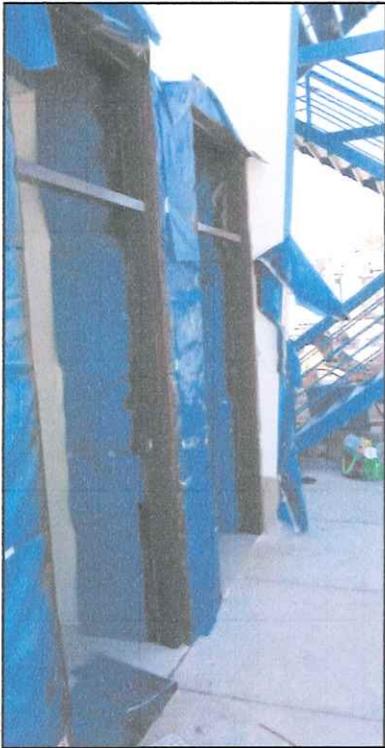
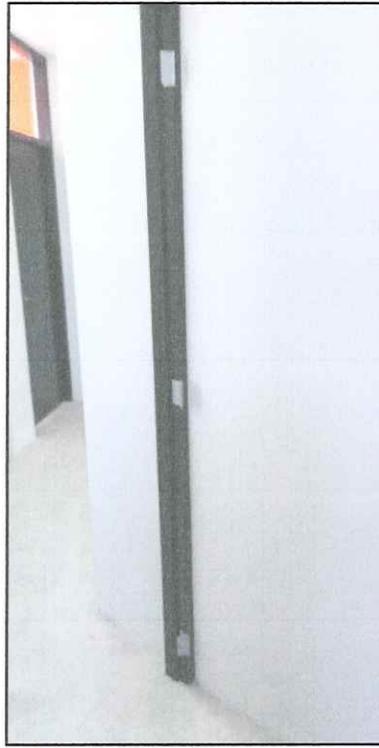
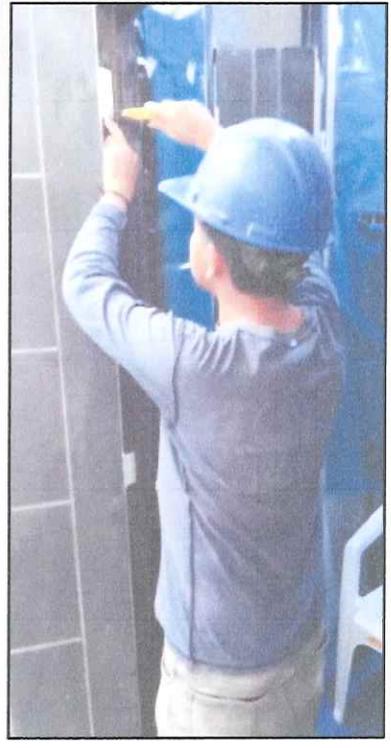
Fotografías n.ºs 6 a la 9: Pintado de puertas de diversos ambientes

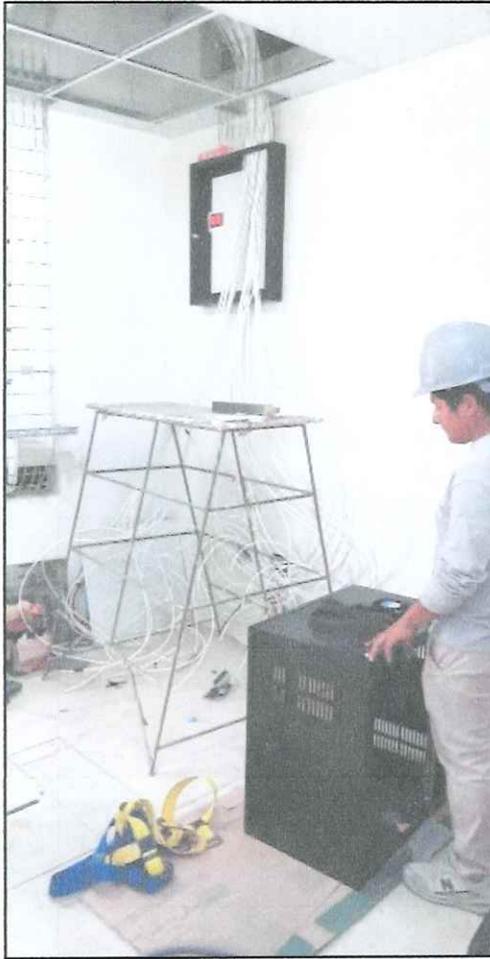
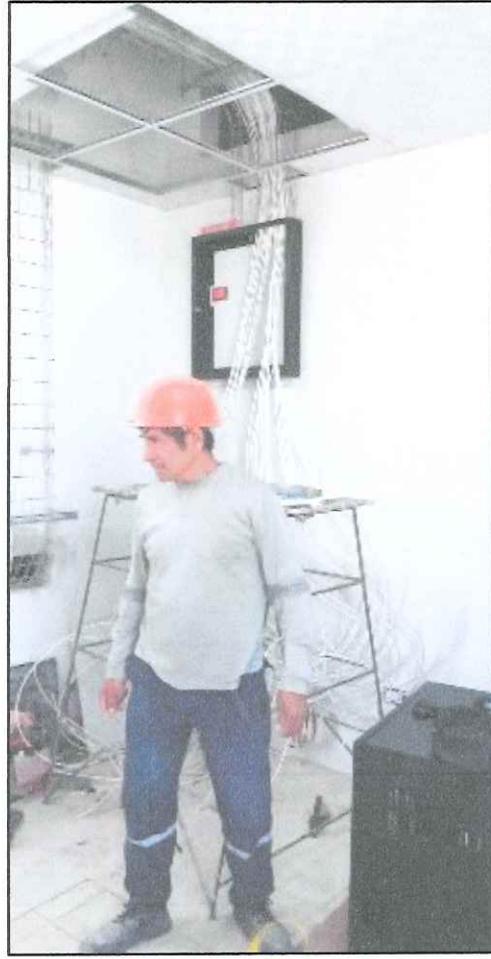
Fotografías n.ºs 10 y 11: Procesos de cableado sistema comunicaciones en la sala de equipamiento

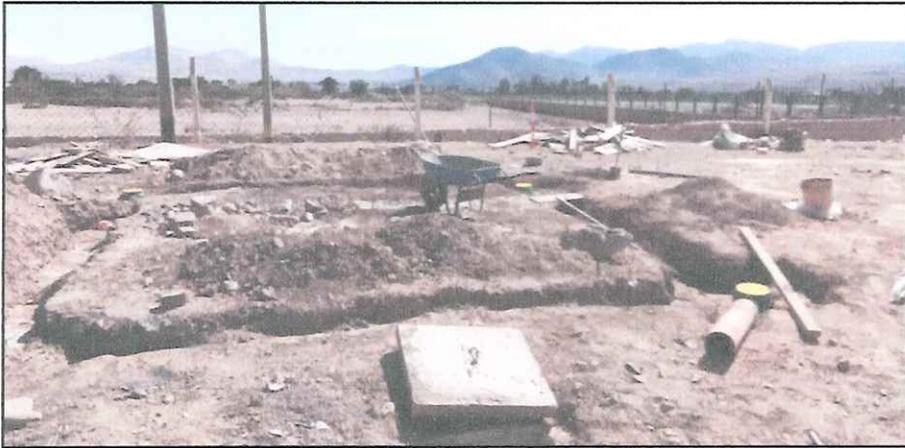
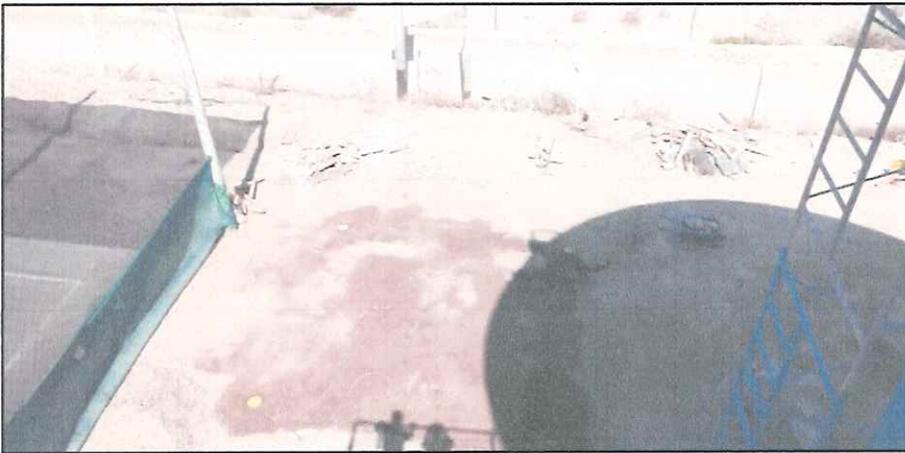
Fotografías n.ºs 12 y 13: Pozos de tierra en proceso de ejecución

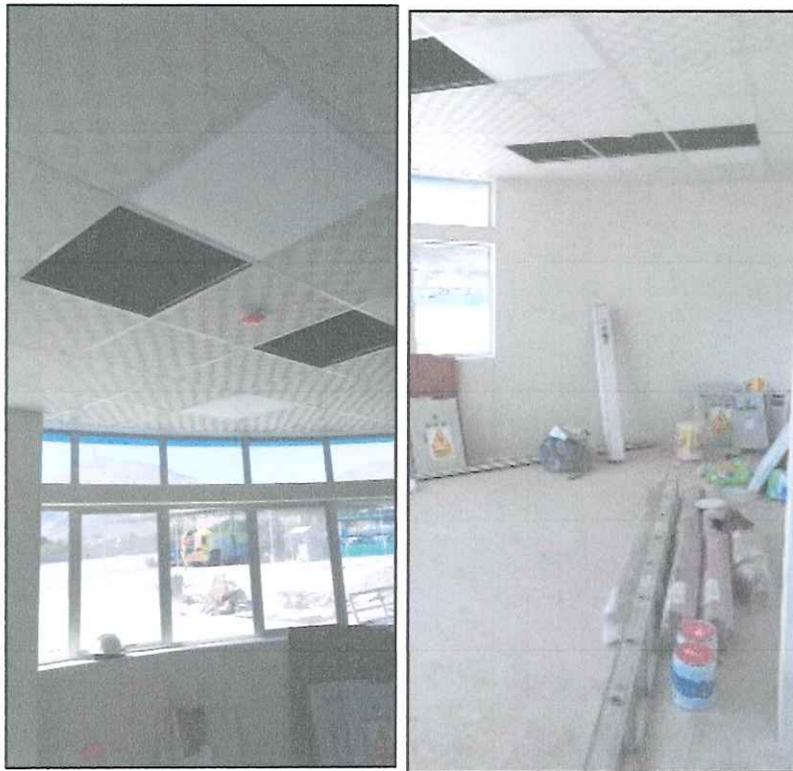
Fotografías n.ºs 14 y 15: Baldosas en el techo de la oficina de planeamiento de vuelos, comunicaciones y meteorología, sin culminar, primer piso

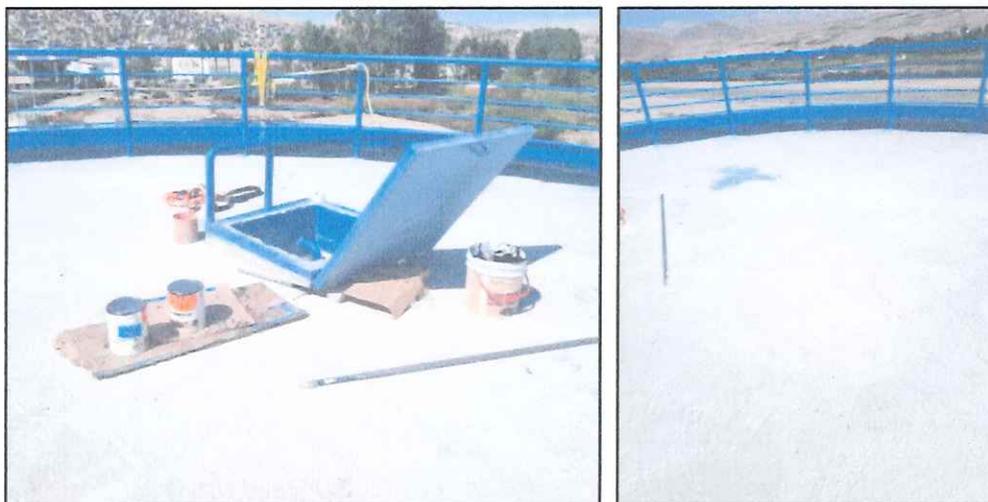
Fotografías n.ºs 16 y 17: Techo, falta colocado el acabado de membrana asfáltica

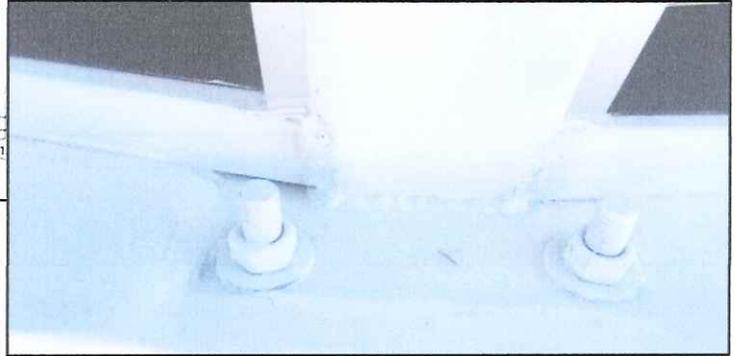
Fotografía n.º 18: La soldadura de la sujeción o empalme del acero para el anclaje de las ventanas, es en forma de cordón, con presencia de porosidades y socavaciones, es una soldadura apuntalada, no cumple las características recomendables para soldaduras.

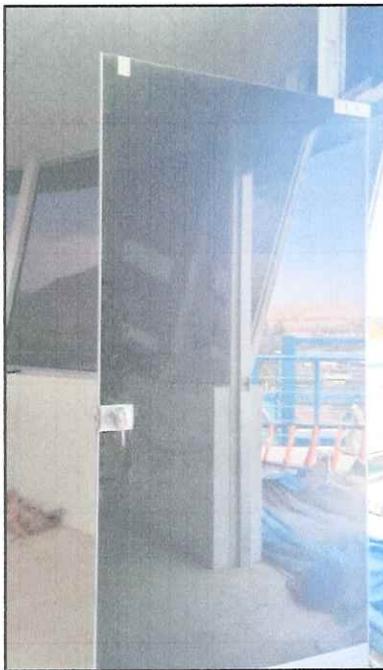
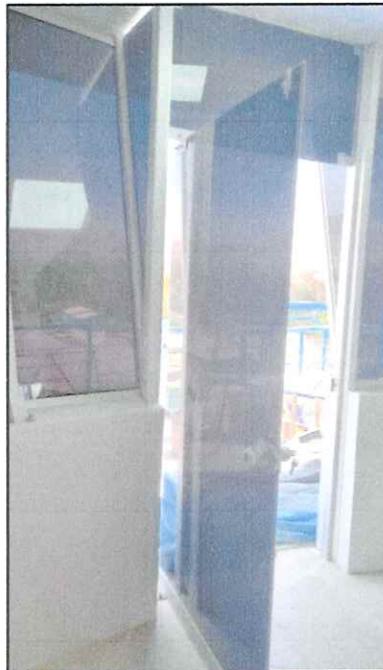
10. Falta barandas de acero inoxidable de Ø 2" en escaleras.
 11. Puerta de vidrio abre hacia adentro, incongruente con lo señalado en el Plano A-09 Detalle del 4to piso de Cabina.

Fotografías n.ºs 19 y 20: Puerta de vidrio abre hacia adentro, incongruente con lo señalado en el Plano A-09 Detalle del 4to piso de Cabina.

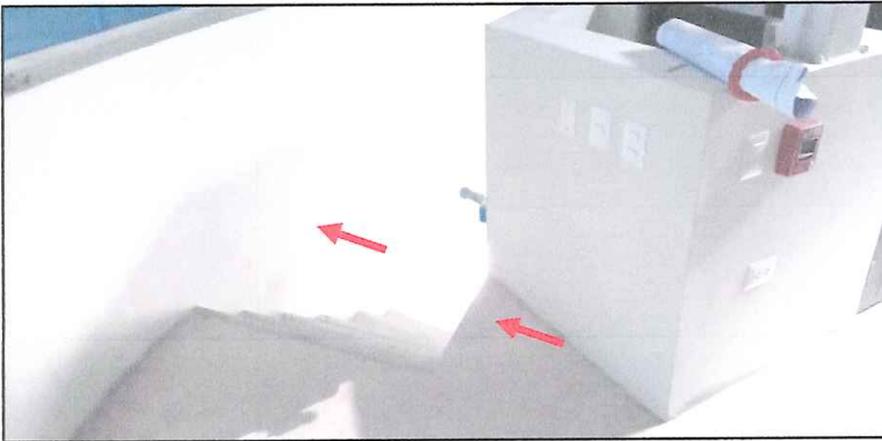
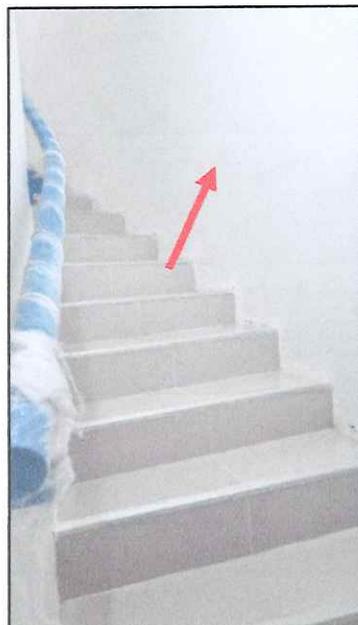
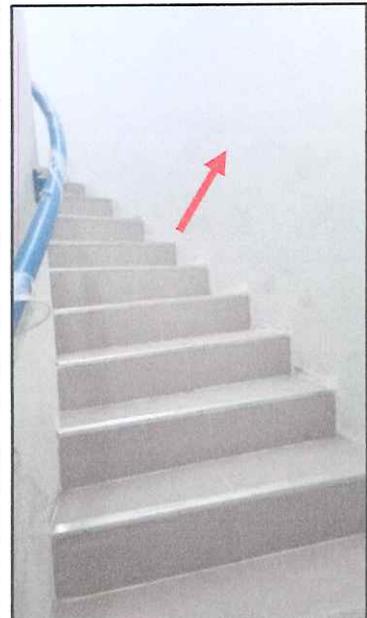
Fotografías n.ºs 21, 22 y 23: Falta barandas de acero inoxidable de Ø 2" en escaleras.

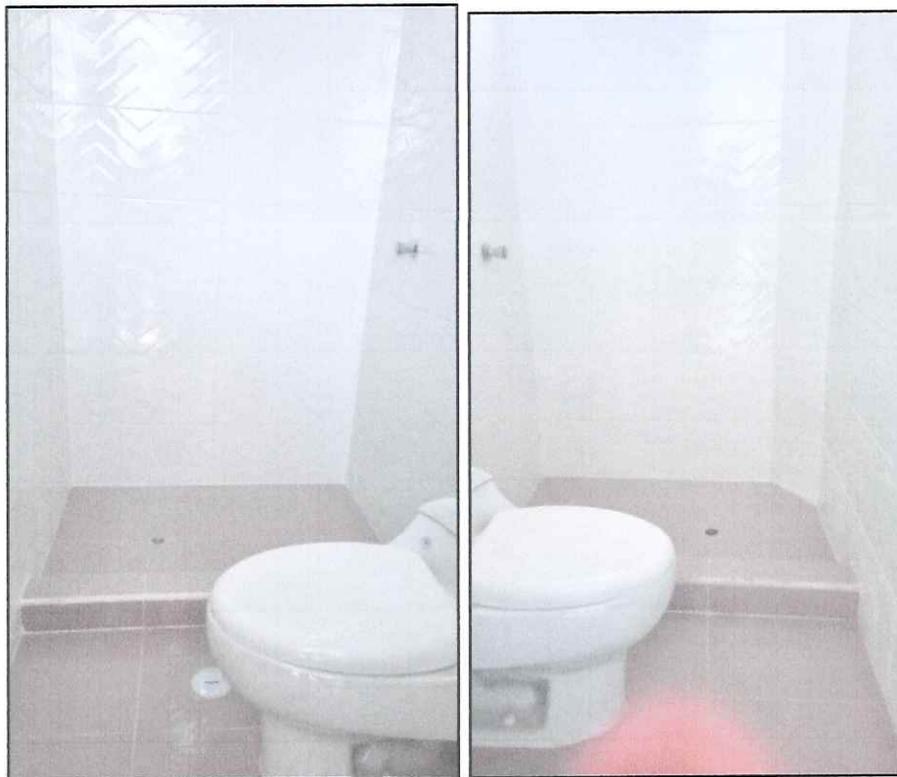
Fotografías n.ºs 24 y 25: Falta colocado de puerta corrediza vidrio acrílico satinado en los baños, y espejo biselado empotrado 0.60 x 0.90 h= 1.10 m
