**INFORME DE HITO DE CONTROL
N° 011-2024-OCI/0257-SCC**

**EJECUCIÓN DE LA OBRA: “REPARACION DE PISTA DE
ATERRIJAJE; CONSTRUCCION DE CERCO; EN EL
AEROPUERTO DE MOQUEGUA, DISTRITO DE
MOQUEGUA, PROVINCIA MARISCAL NIETO,
DEPARTAMENTO MOQUEGUA – META: REPARACIÓN
DE CERCO PERIMETRICO”**

**HITO DE CONTROL N° 3: “ESTADO DE LA EJECUCIÓN
DE OBRA”**

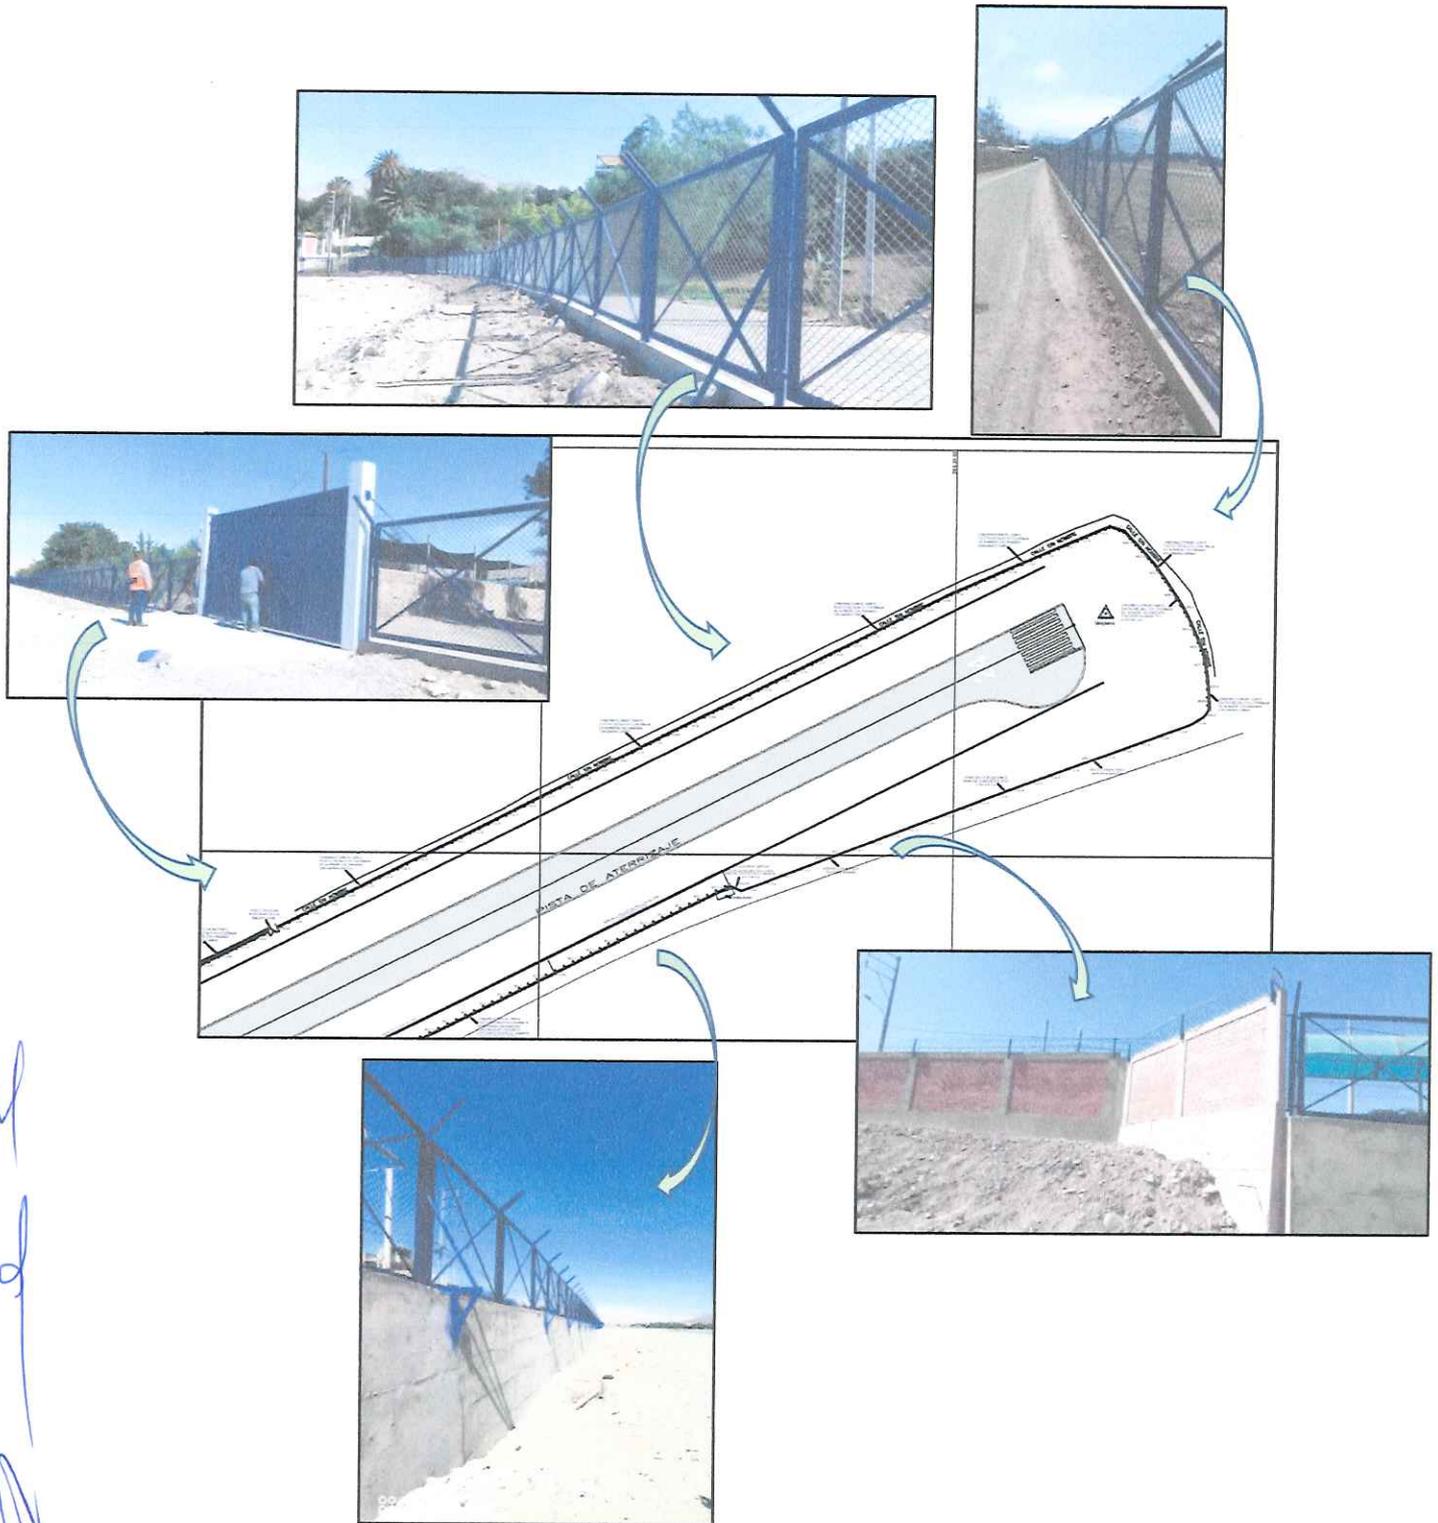
Fotografías n.os 1 a la 5: Cerco Metálico, con estructura es un marco metálico y malla galvanizada de 2"x2" de cocada . Cerco de Albañilería confinada, conformada por muro de ladrillo en aparejo de soga, confinado con columnas, vigas y sobre cimientto o muro de contención de concreto armado.

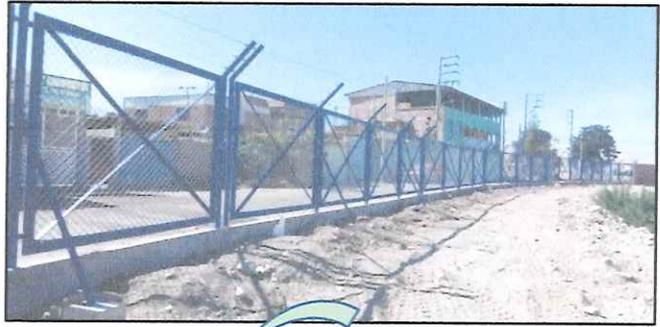
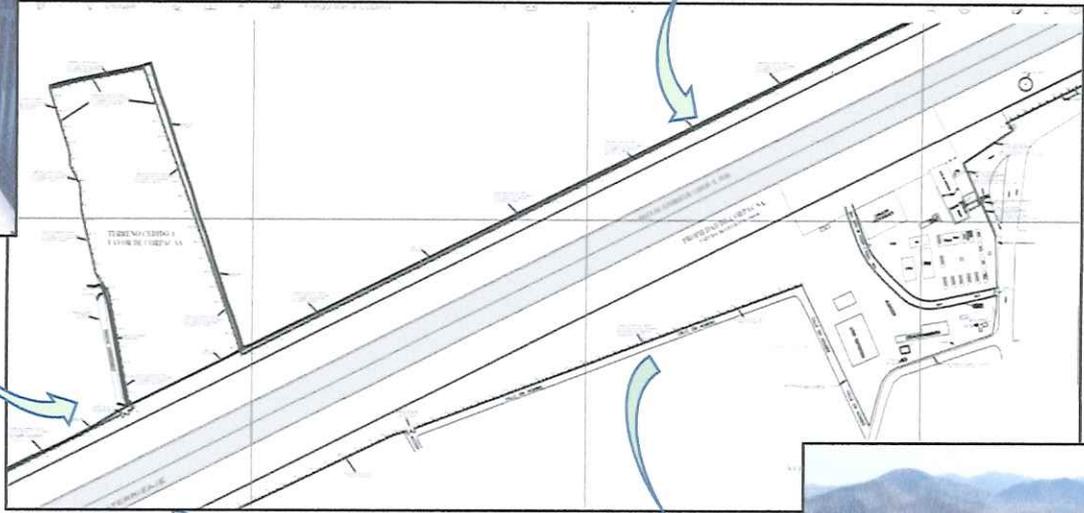
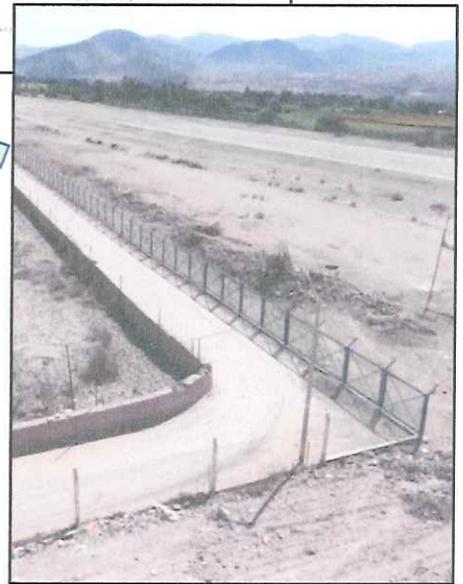
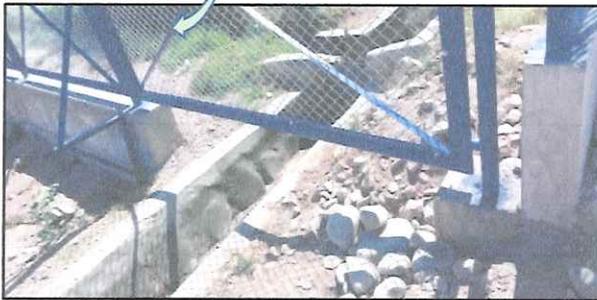
Fotografías n.ºs 6 a la 8: Cerco Metálico, con estructura es un marco metálico y malla galvanizada de 2"x2" de cocada .

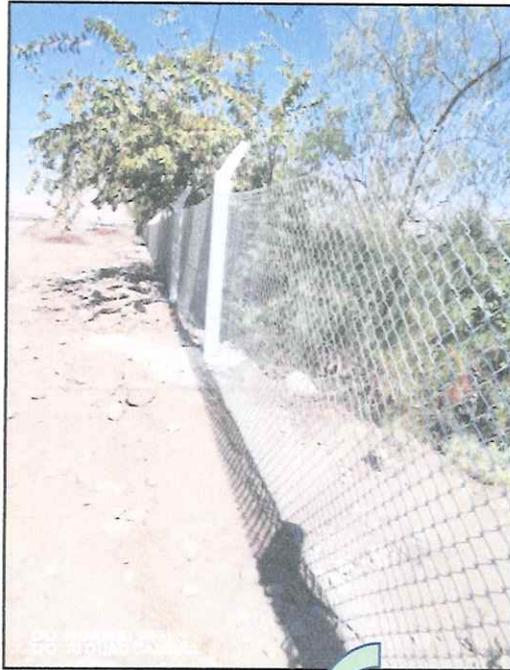
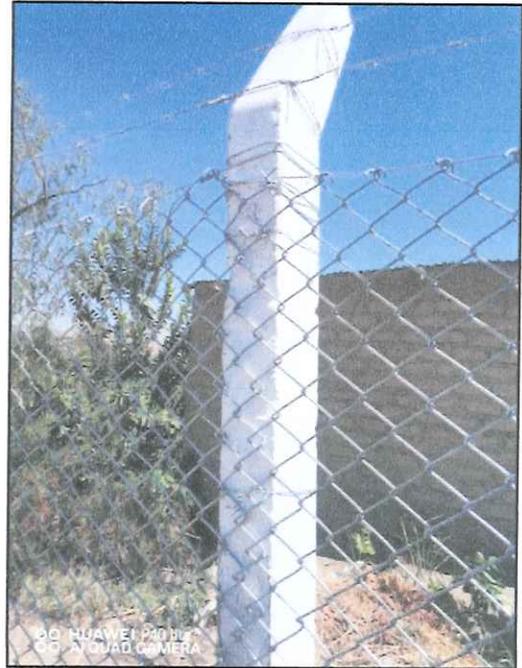
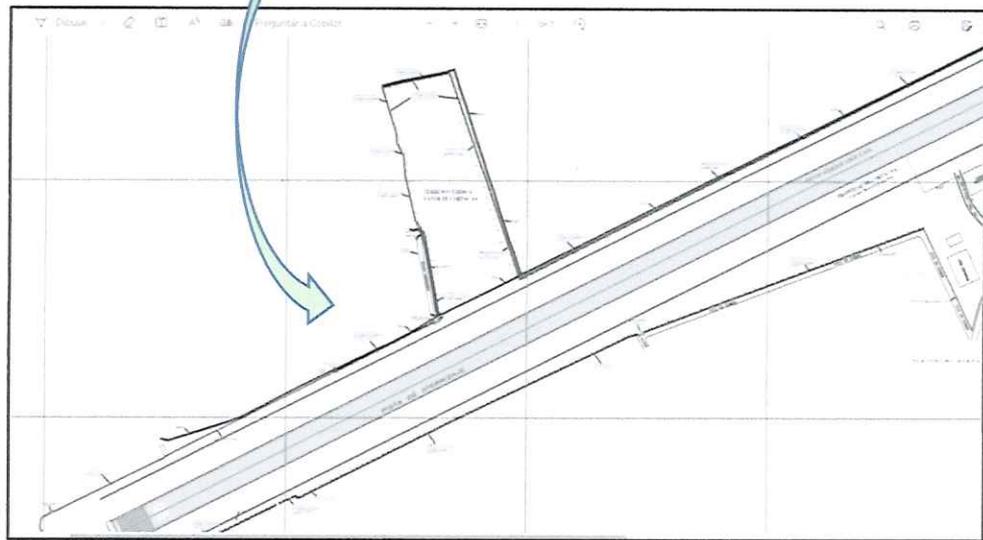
Fotografías n.ºs 9 y 10: Colocado de parantes de cemento con malla cocada (adicional n.º 3)

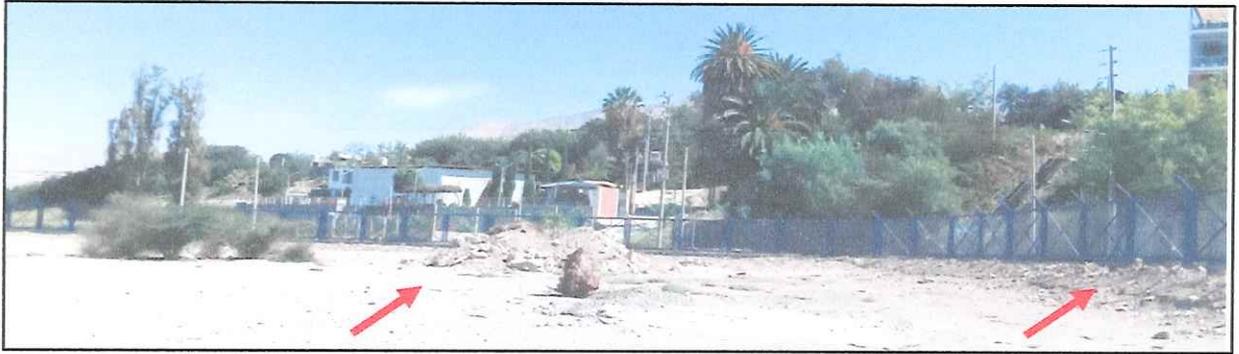
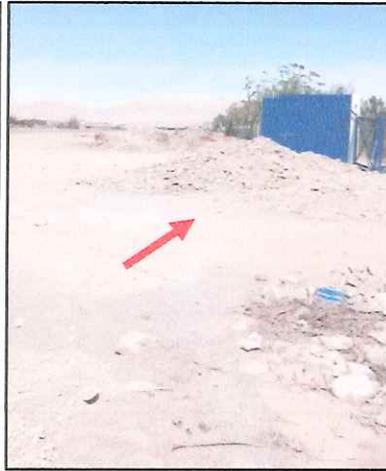
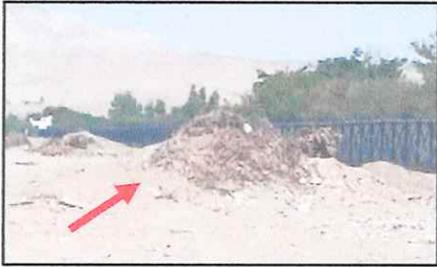
Fotografías n.º 11 a la 14: Presencia de desmonte en la franja de la pista, de acuerdo a lo manifestado por el Residente de obra, no corresponde dentro de los trabajos intervenidos, sin embargo manifestó, que se consideró su eliminación como parte del adicional de obra n.º 3, siendo denegado.
