**INFORME DE HITO DE CONTROL**  
**N° 025-2024-OCI/0264-SCC**

**CONTRATACIÓN DE LA ADQUISICIÓN E INSTALACIÓN DE**  
**MEDIDORES DE CORRIENTE DE AGUA PARA LA**  
**RENOVACIÓN Y AMPLIACIÓN DE COBERTURA DE**  
**MICROMEDICIÓN EN EL (LA) PARQUE DE MEDIDORES DE**  
**LA EPS SEDALIB SA – PROVINCIA DE TRUJILLO, CHEPÉN**  
**Y ASCOPE, DEL DEPARTAMENTO DE LA LIBERTAD-**  
**PRIMERA ETAPA” CON CUI 2574429**

**HITO DE CONTROL N.º 3: A LA EJECUCIÓN DE LA**  
**ADQUISICIÓN DE BIENES E INSTALACIÓN DE MEDIDORES**  
**– TERCERA VISITA**

**TRUJILLO, 30 DE MAYO DE 2024**

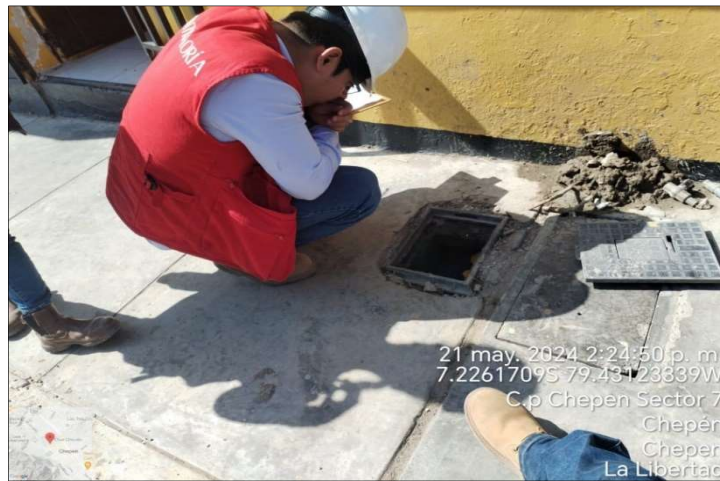
**IMAGEN N.º 4**  
**INESTABILIDAD DE MARCO TERMOPLÁSTICO POR ROTURA DEL PAÑO DE CONCRETO DE LA VEREDA ALREDEDOR DEL MARCO**

Como se observa, para ambos casos debieron proceder con una intervención del tipo: "Instalación de marco y tapa termoplástica", sin embargo, sólo se ha realizado la instalación propia del medidor dejando de lado los trabajos de cambio de marco y tapa, que forman parte del presupuesto del proyecto, lo que podría causar la poca durabilidad del servicio puesto que podría presentar daños a corto plazo, incluso el robo del medidor por la inestabilidad y/o falta de seguridad del marco y tapa antiguos.

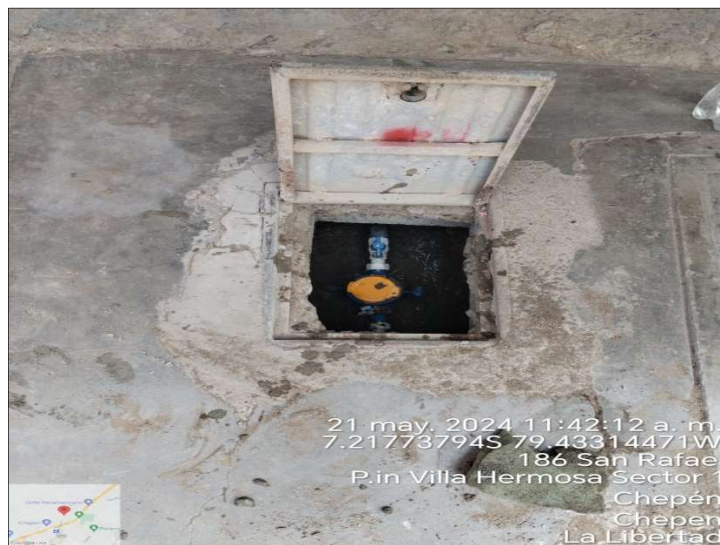
**IMAGEN N.º 5**  
**PRESENCIA DE GRIETAS ESQUINA DE MARCO, EL CUAL PRESENTA OXIDACION Y CUYO MODELO NO CONTEMPLA LLAVE MAGNETICA NI VISOR**

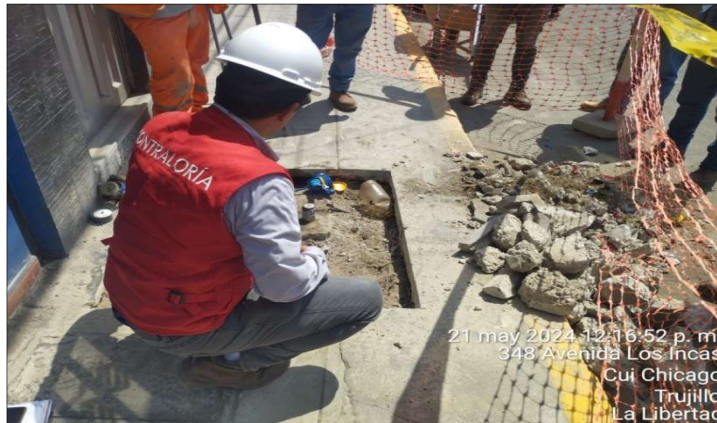
**IMAGEN N.º 6**  
**CORTE Y ROTURA DE CONCRETO NO LLEGA A LA BRUÑA LONGITUDINAL DE LA VEREDA - HUAYNA CÁPAC N° 466**

Como se evidenció en el Acta de inspección física n.º 02-2024-Hito de Control n.º 3, estos dos puntos de trabajo se tratan de una intervención del tipo: "Instalación de marco y tapa termoplástica", y estas presentan un corte y rotura que no llegan a la bruña longitudinal existente de la vereda, por tanto, se encuentra reduciendo el área de trabajo y creando un bruña adicional, lo que repercute en menos cantidad de materiales a usar y presentar una vista antiestética, respectivamente.

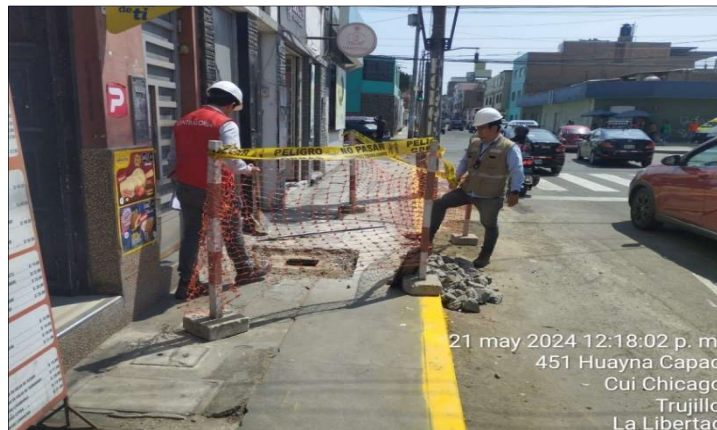
**IMAGEN N.º 7**  
**CORTE Y ROTURA DE CONCRETO NO LLEGA A LA BRUÑA LONGITUDINAL DE LA VEREDA - HUAYNA CÁPAC N° 424**

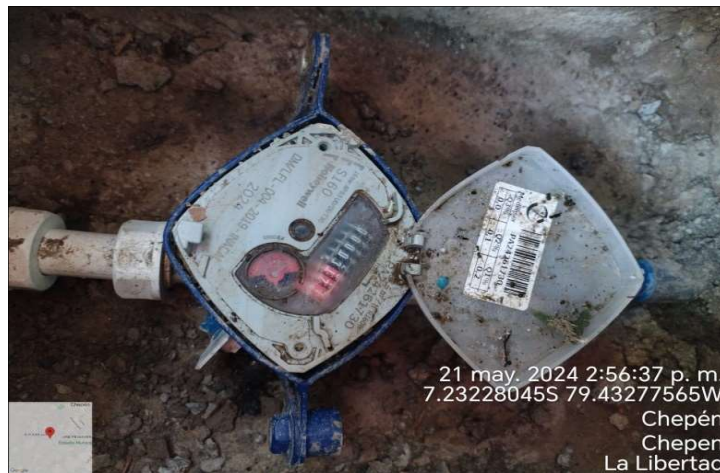
**IMAGEN N.º 8**  
**PRESENCIA DE CONCRETO EN FONDO DE CAJA DE REGISTRO, ADEMÁS MEDIDOR Y ACCESORIOS PRESENTAN SUCIEDAD - CHEPEN**

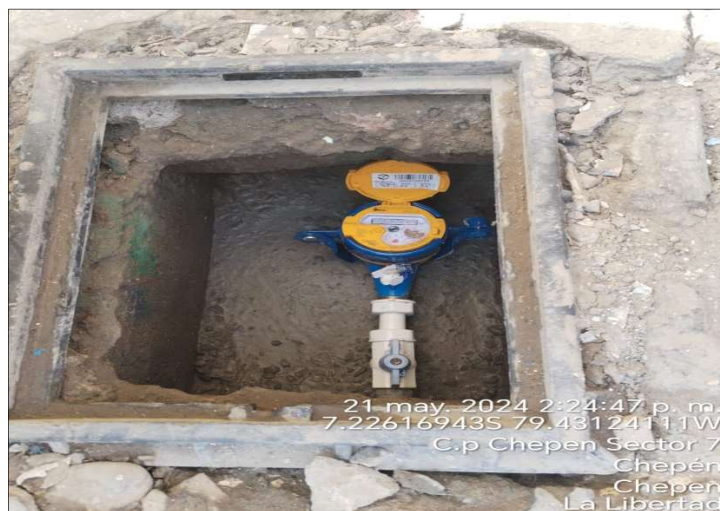
**IMAGEN N.º 9**  
**PRESENCIA DE CONCRETO EN FONDO DE CAJA DE REGISTRO - CHEPEN**

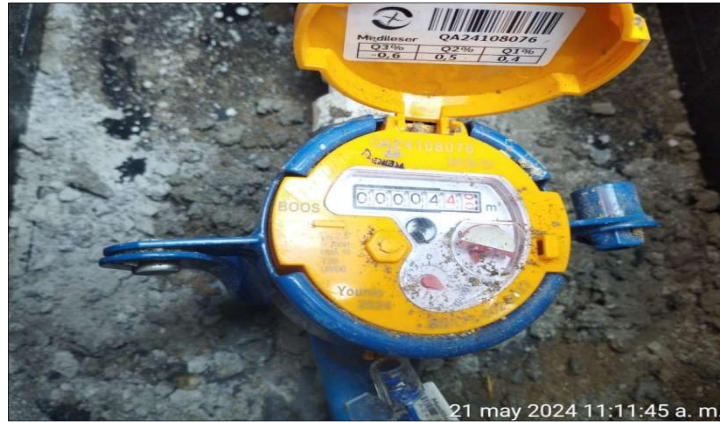
**IMAGEN N.º 10**  
**PRESENCIA DE CONCRETO EN FONDO DE CAJA DE REGISTRO - SECTOR**  
**TAQUILA MZ. 04 LOTE 08, MOCHE**

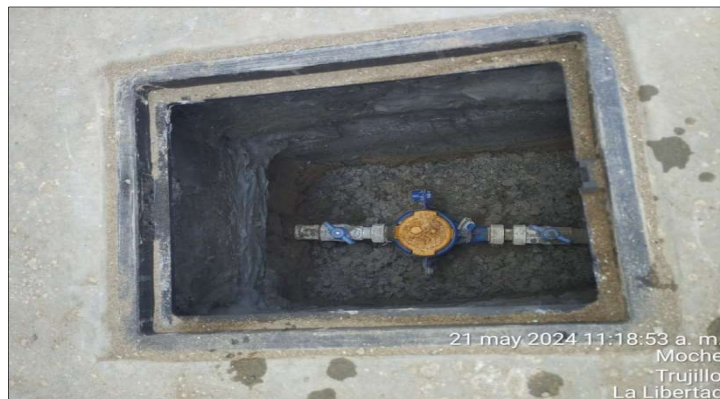
**IMAGEN N.º 11**  
**PRESENCIA DE CONCRETO EN FONDO DE CAJA DE REGISTRO - SECTOR**  
**TAQUILA MZ. 03 LOTE 05-A, MOCHE**

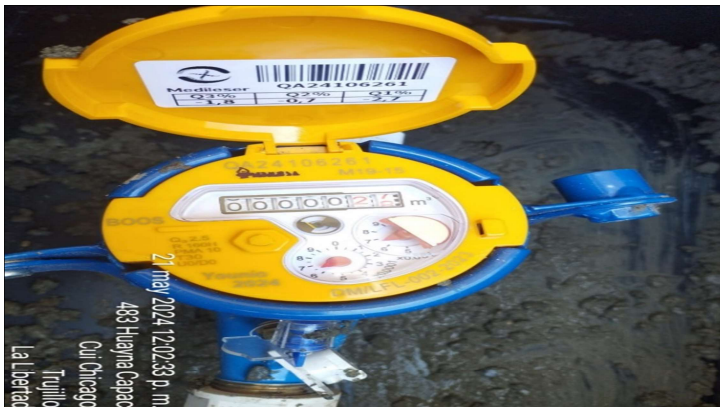
**IMAGEN N.º 12**  
**PRESENCIA DE CONCRETO EN FONDO DE CAJA DE REGISTRO - HUAYNA CÁPAC**  
**Nº 493, URB. SANTA MARIA, TRUJILLO**

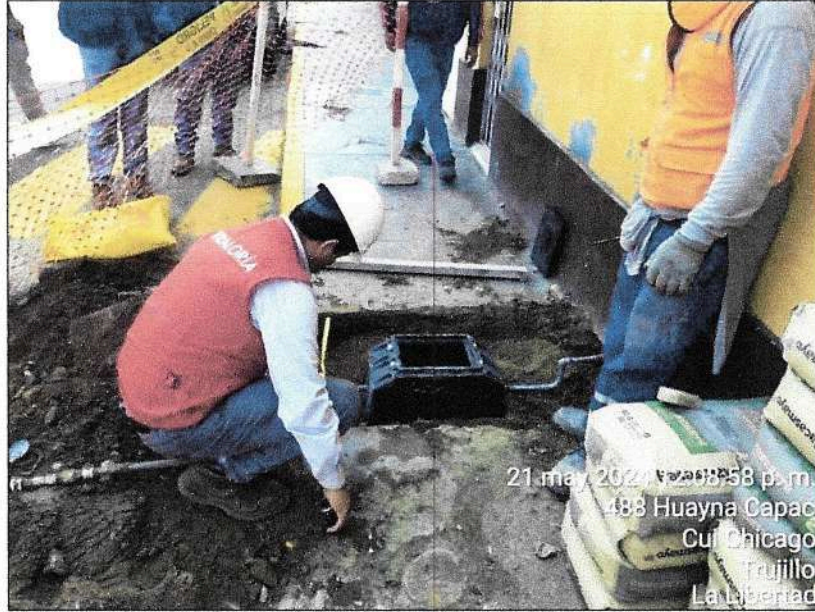
**Fotografía n.º 13:** Trabajos de instalación de medidor (intervención tipo A3) ubicado en Huayna Cápac N° 493 en la Urb. Santa María del distrito de Trujillo. Se tomó medidas al área de corte de vereda.
