INFORME DE VISITA DE CONTROL
N° 012-2024-OCI/0282-SVC

**“PROCESO DE DOTACIÓN DE RECURSOS Y SERVICIOS
BÁSICOS PARA LA ESCUELA DE EDUCACIÓN SUPERIOR
TÉCNICO PROFESIONAL DE LA POLICÍA NACIONAL DEL
PERÚ – TARAPOTO”**

PERÍODO DE EVALUACIÓN:
DEL 19 AL 23 DE FEBRERO DE 2024

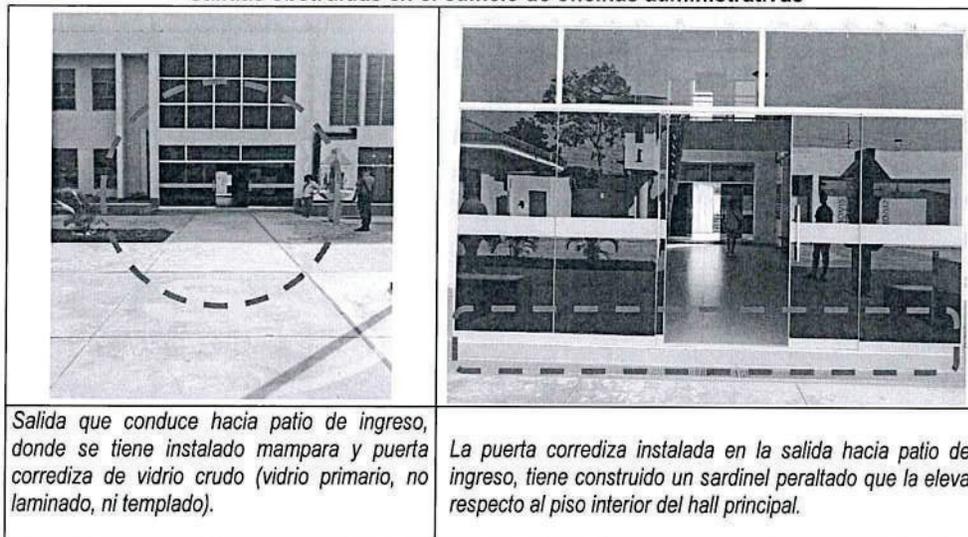
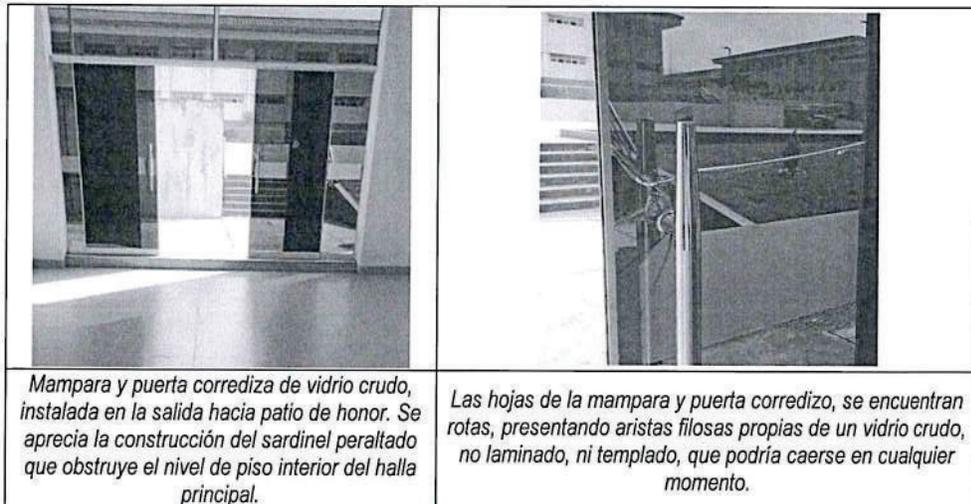
Panel fotográfico n.º 01
Salidas obstruidas en el edificio de oficinas administrativas

Edificación para oficinas administrativas tiene sus dos (2) salidas de evacuación obstruidas por sardinel construido en el piso, además de la instalación de mampara y puerta corrediza de vidrio no laminado, ni templado

Sin embargo, durante la inspección se identificó que las salidas que conducen hacia el patio de ingreso principal y patio de honor, no se encuentran libres, sino que su paso se interrumpe por la construcción de un sardinel peraltado de concreto por encima del nivel piso interior del hall principal, además de tener instalado en todo el vano mamparas y puertas corredizas de vidrio crudo, el mismo que actualmente se encuentra roto, conforme se detalla en el siguiente panel fotográfico:

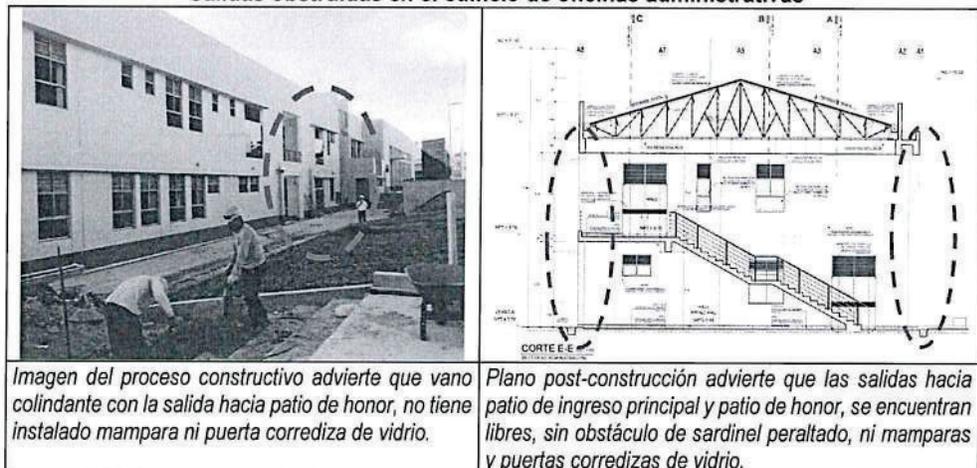
Panel fotográfico n.° 02
Salidas obstruidas en el edificio de oficinas administrativas

Cabe mencionar que, de la revisión y análisis a las imágenes del proceso constructivo y planos post-construcción de la Escuela, se advierte que la instalación de la mampara y puerta corrediza, se habría realizado luego de culminada la obra, tal como se aprecia en el siguiente panel fotográfico:

Al indagarse sobre esta modificación, se nos manifestó que, en temporada de lluvias, el agua se introduce dentro de la edificación, generando charcos y acumulación de agua, por lo cual, se optó por realizar esta modificación, poniendo un sardinel e instalando vidrios que cubran el espacio de ingreso para evitar que ingrese agua de lluvia.

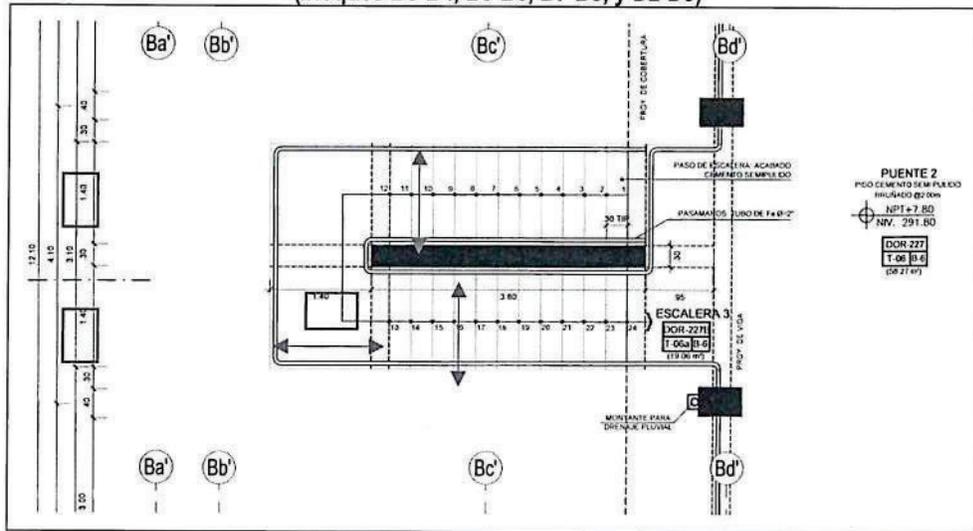
Imagen n.º 05
Dimensión de tramos y descanso de las escaleras integradas de los dormitorios de alumnos
(bloques B3-B4, B5-B6, B7-B8, y D2-D3)

⁵ La Norma A.010 Condiciones Generales de Diseño, del Reglamento Nacional de Edificaciones, establece en el literal a) del numeral 23.2 del artículo 23, Diseño de las escaleras, lo siguiente: a) *Las escaleras cuentan con un máximo de diecisiete pasos entre descansos. Para escaleras lineales la longitud mínima del descanso es de 0.90 m y para otros tipos de escaleras el ancho del descanso es igual o mayor al del tramo de la escalera.* [resaltado agregado]

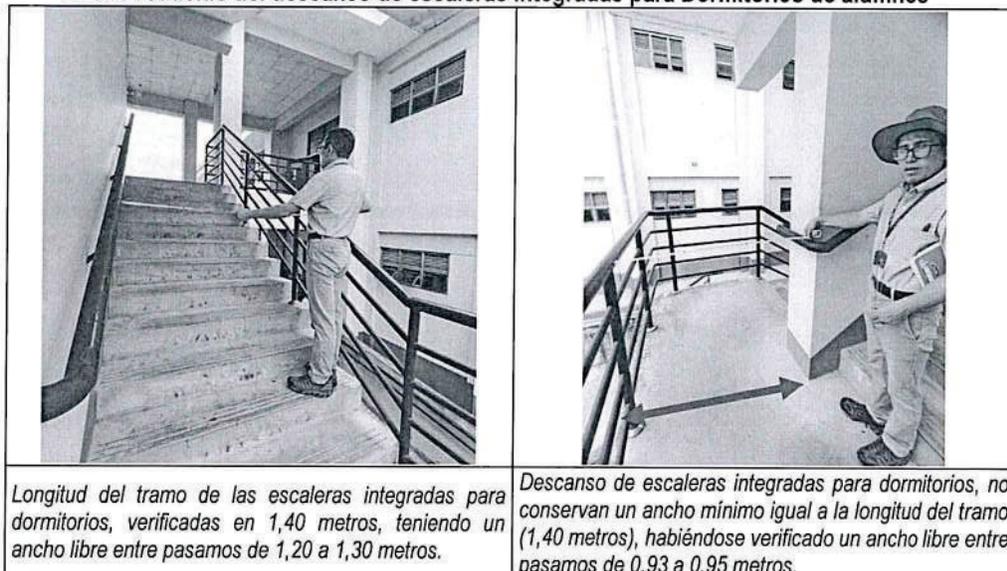
Panel fotográfico n.º 03
Ancho reducido del descanso de escaleras integradas para Dormitorios de alumnos

Sin embargo, durante la inspección se identificó que las escaleras integradas que conforman la circulación vertical en los bloques B3-B4, B5-B6, B7-B8, y D2-D3, fueron construidas sin cumplir con un ancho mínimo igual a la longitud del tramo de 1,40 metros; habiéndose constatado que los descansos tienen un ancho libre entre pasamanos de 0,93 a 0,95 metros, lo que representa una reducción significativa del ancho del descanso de las escaleras integradas que forman parte de la ruta de evacuación hacia el primer piso, además del incumplimiento del ancho mínimo de 1,20 metros exigido en el artículo 23 de la Norma A.130, Requisitos de seguridad del Reglamento Nacional de Edificaciones; tal como se aprecia en el siguiente panel fotográfico:

Longitud del tramo de las escaleras integradas para dormitorios, verificadas en 1,40 metros, teniendo un ancho libre entre pasamos de 1,20 a 1,30 metros.

Descanso de escaleras integradas para dormitorios, no conservan un ancho mínimo igual a la longitud del tramo (1,40 metros), habiéndose verificado un ancho libre entre pasamos de 0,93 a 0,95 metros.

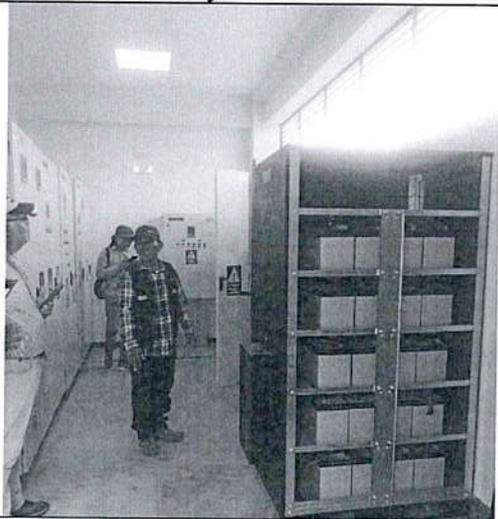
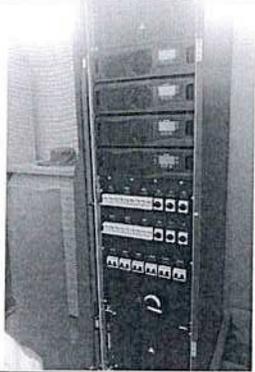
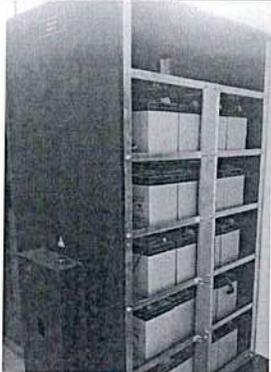
Panel fotográfico n.º 04

Estado situacional del Cuarto de Tablero Eléctrico de la Escuela y problemas identificados en el UPS y banco de baterías

<p><i>Vista del Cuarto de Tablero Eléctrico, donde se alojan el UPS, banco de baterías, transformador seco, tablero eléctrico bypass, tablero estabilizador, tablero de frecuencia automática, tablero general normal, tablero de condensadores y tablero de urgencia. Asimismo, dicho ambiente no cuenta con sistema de refrigeración y/o ventiladores, sólo cuenta con rejillas que no proporcionan una adecuada ventilación del ambiente y que durante los días lluviosos el agua entra por dicha rejilla, mojando la parte superior del gabinete del UPS, banco de baterías, transformador seco, tablero eléctrico bypass y tablero estabilizador</i></p>

<p><i>Vista del UPS de la marca Centinel, Modelo Columbus Power, cuyos módulos no están operativos.</i></p>	<p><i>Vista del banco de batería conteniendo 10 baterías</i></p>	<p><i>Vista de baterías hinchadas</i></p>

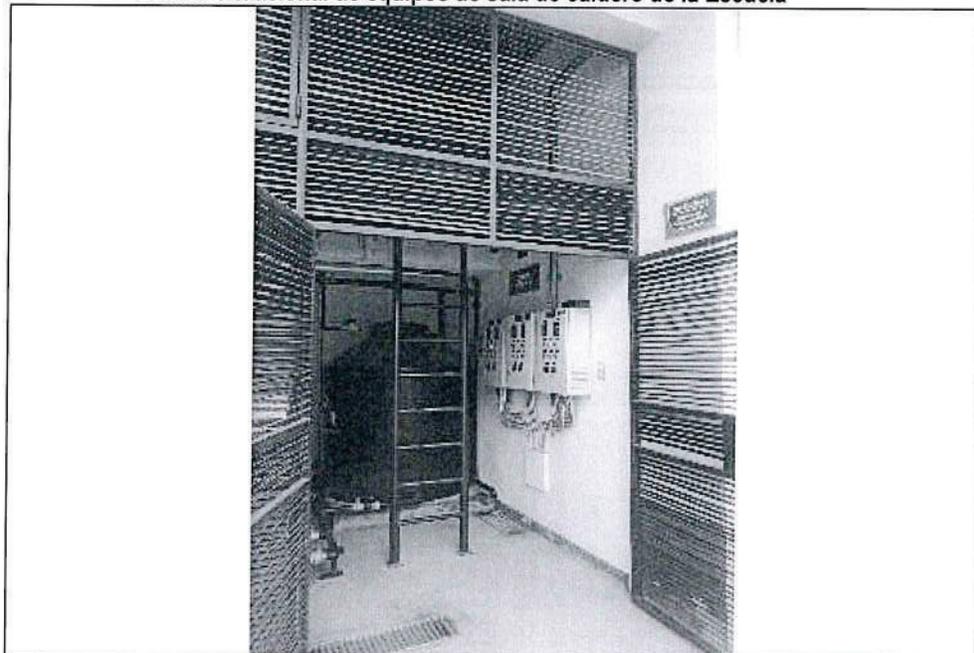
Panel fotográfico n.º 09
Estado situacional de equipos de sala de caldero de la Escuela

Existe un caldero que no se encuentra en funcionamiento. El encargado de servicios generales contratado por locación de servicios es el único personal que conoce el funcionamiento del caldero. No se ha contratado un personal calificado para el uso exclusivo del caldero. Se carece de los manuales de funcionamiento y mantenimiento del caldero.

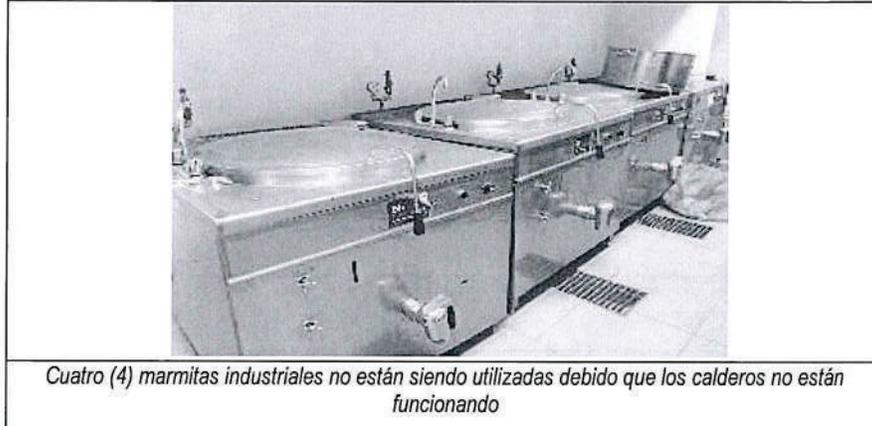
Imagen n.º 07

Estado situacional de 4 marmitas de 150 litros cada una, ubicadas en la cocina de la Escuela

La situación expuesta afecta el uso eficiente de los equipos instalados en la sala de caldero y las 4 marmitas industriales instaladas en la cocina, lo que pondría en riesgo el deterioro prematuro de sus componentes y accesorios y en consecuencia su vida útil.

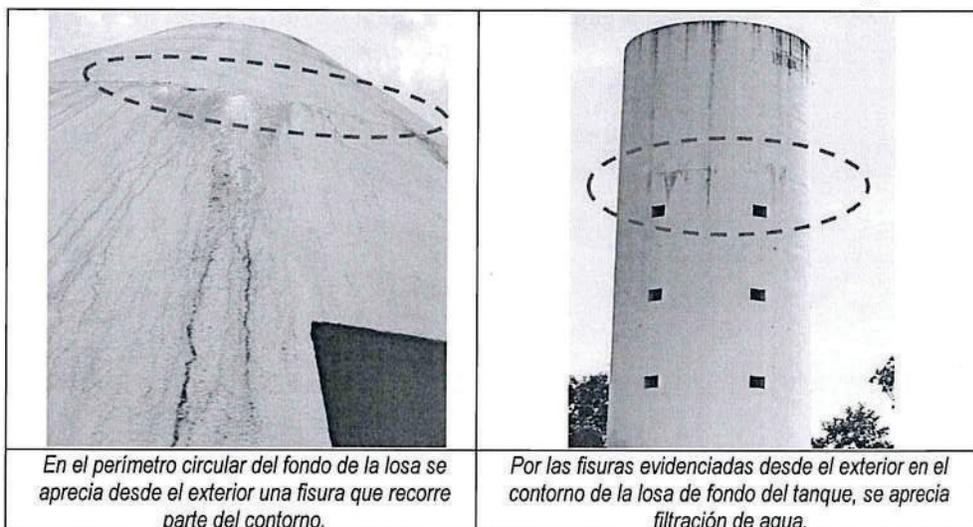
<p><i>Fisuras longitudinales y diagonales en el techo de la cisterna, sobre proyección de cámaras de agua para consumo y agua para riego.</i></p>	<p><i>Fisuras diagonales y transversales en el techo de la cisterna, sobre la proyección de la cámara de agua contra incendio.</i></p>
<p><i>Fisuras diagonales se reflejan notoriamente desde el interior del cuarto de bombas.</i></p>	<p><i>Fisuras transversales se reflejan notoriamente desde el interior de las cisternas.</i></p>
<p><i>Losa de fondo del tanque elevado de sección circular.</i></p>	<p><i>Empalme de la tubería de aducción con la losa de fondo del tanque elevado, donde se presenta filtración y genera humedecimiento en la parte baja del tubo.</i></p>

En el perímetro circular del fondo de la losa se aprecia desde el exterior una fisura que recorre parte del contorno.

Por las fisuras evidenciadas desde el exterior en el contorno de la losa de fondo del tanque, se aprecia filtración de agua.
