**INFORME DE VISITA DE CONTROL  
N° 043-2024-OCI/0330-SVC**

**VERIFICACIÓN DEL ESTADO SITUACIONAL E  
INFRAESTRUCTURA DEL CENTRO DE FAENAMIENTO DE LA  
MUNICIPALIDAD PROVINCIAL DE RODRÍGUEZ DE MENDOZA**

**PERÍODO DE EVALUACIÓN:  
DEL 25 AL 28 DE JUNIO DE 2024**

**SAN NICOLÁS, 5 DE JULIO DE 2024**

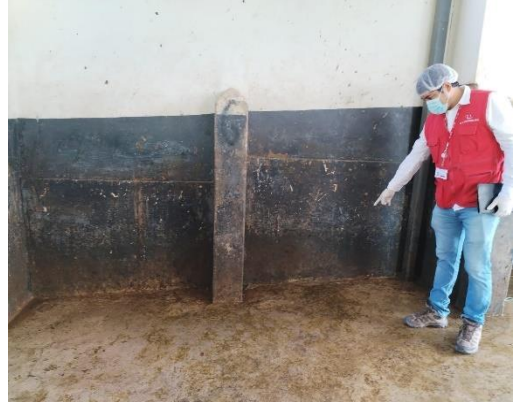
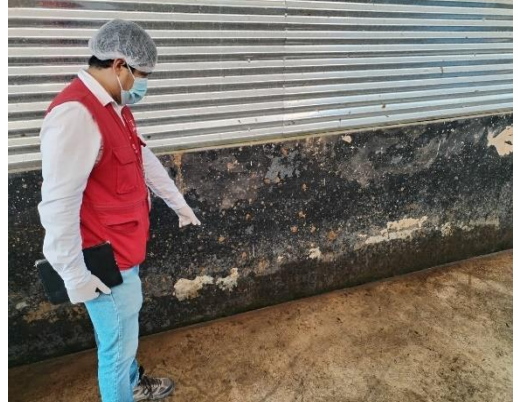
Se pudo evidenciar que en varias paredes y en la plataforma donde sacrifican al ganado porcino existe la presencia de moho, debido a la humedad acumulada por el uso de agua en el desarrollo de las diferentes actividades de faenamiento, verificando que estos ambientes no cuentan con revestimiento lavable, impermeable y no tóxico incumpliendo lo descrito en los Artículos 26, 29 y el Anexo n.º 3 - Diseño de los Mataderos del Reglamento Sanitario del Faenado de Animales de Abasto<sup>4</sup>, asimismo en zonas donde se cuenta con la instalación de cerámicas se pudo observar que cuentan con moho por la falta de limpieza, lo descrito se evidencia en las siguientes imágenes:

| Imagen n.º 3 | Imagen n.º 4 |
|---|---|
| <p><b>Descripción:</b> Paredes y pisos de la zona de entrada con presencia de moho por no contar con material impermeable, no contaminante, de superficie lisa, de fácil limpieza e higienización.</p> <p><b>Fuente:</b> Acta n.º 01-2024-MPRM/OCI - VISITA DE CONTROL ESTADO SITUACIONAL E INFRAESTRUCTURA CAMAL MUNICIPAL de 26 de junio de 2024.</p> | <p><b>Descripción:</b> Paredes y pisos de la zona de entrada con presencia de moho por no contar con material impermeable, no contaminante, de superficie lisa, de fácil limpieza e higienización.</p> <p><b>Fuente:</b> Acta n.º 01-2024-MPRM/OCI - VISITA DE CONTROL ESTADO SITUACIONAL E INFRAESTRUCTURA CAMAL MUNICIPAL de 26 de junio de 2024.</p> |

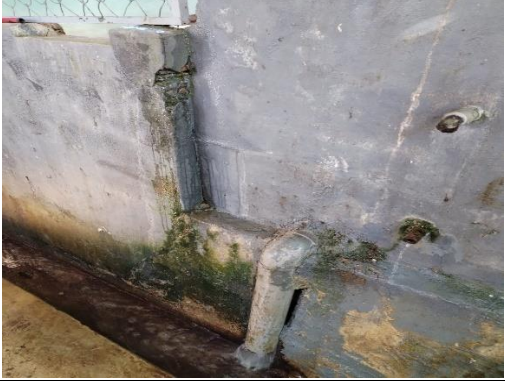
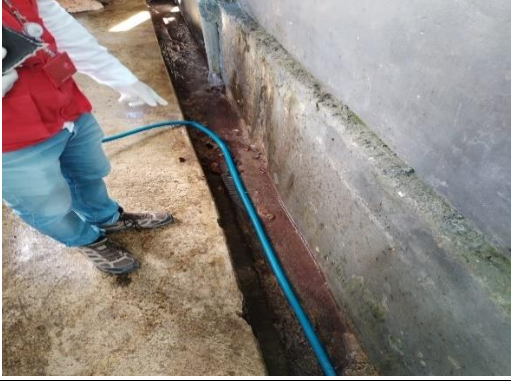
| Imagen n.º 5 | Imagen n.º 6 |
|---|---|
| <p><b>Descripción:</b> Paredes y pisos con presencia de moho por no contar con material impermeable, no contaminante, de superficie lisa, de fácil limpieza e higienización.</p> <p><b>Fuente:</b> Acta n.º 01-2024-MPRM/OCI - VISITA DE CONTROL ESTADO SITUACIONAL E INFRAESTRUCTURA CAMAL MUNICIPAL de 26 de junio de 2024.</p> | <p><b>Descripción:</b> Paredes y pisos con presencia de moho por no contar con material impermeable, no contaminante, de superficie lisa, de fácil limpieza e higienización.</p> <p><b>Fuente:</b> Acta n.º 01-2024-MPRM/OCI - VISITA DE CONTROL ESTADO SITUACIONAL E INFRAESTRUCTURA CAMAL MUNICIPAL de 26 de junio de 2024.</p> |

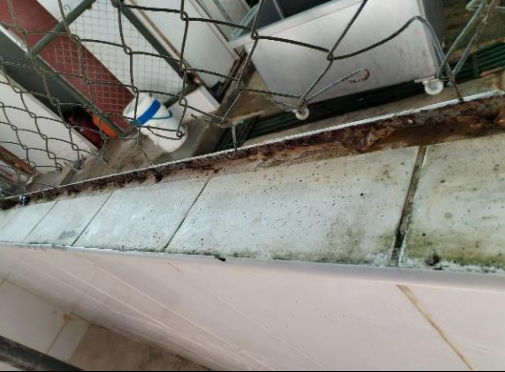
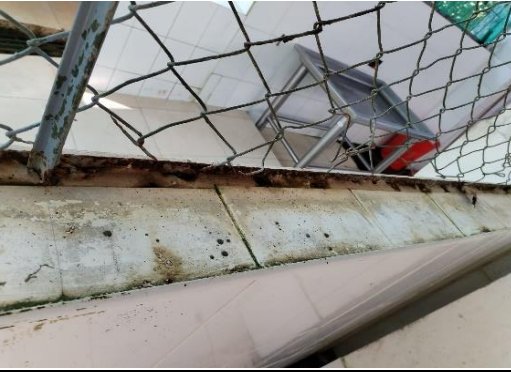
| Imagen n.º 7 | Imagen n.º 8 |
|---|---|
| <p><b>Descripción:</b> Parte superior del muro ubicado en la zona de oreo del ganado bobino con presencia de moho por la humedad acumulada por el uso de agua en el desarrollo de las diferentes actividades, evidenciándose falta de limpieza.</p> <p><b>Fuente:</b> Acta n.º 01-2024-MPRM/OCI - VISITA DE CONTROL ESTADO SITUACIONAL E INFRAESTRUCTURA CAMAL MUNICIPAL de 26 de junio de 2024.</p> | <p><b>Descripción:</b> Parte superior del muro ubicado en la zona de oreo del ganado bobino con presencia de moho por la humedad acumulada por el uso de agua en el desarrollo de las diferentes actividades, evidenciándose falta de limpieza.</p> <p><b>Fuente:</b> Acta n.º 01-2024-MPRM/OCI - VISITA DE CONTROL ESTADO SITUACIONAL E INFRAESTRUCTURA CAMAL MUNICIPAL de 26 de junio de 2024.</p> |

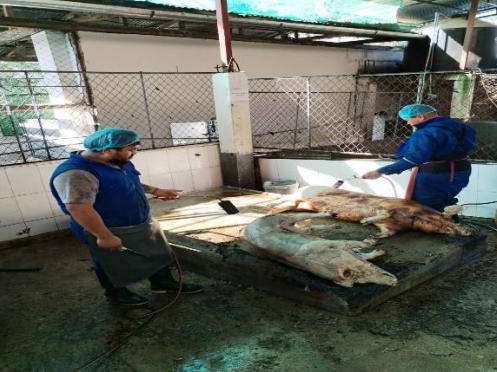
| Imagen n.º 9 |
|---|
| <p><b>Descripción:</b> Presencia de moho en la plataforma ubicada en la zona de faenado de porcinos, por no contar con material impermeable, no contaminante, de superficie lisa, de fácil limpieza e higienización.</p> <p><b>Fuente:</b> Acta n.º 01-2024-MPRM/OCI - VISITA DE CONTROL ESTADO SITUACIONAL E INFRAESTRUCTURA CAMAL MUNICIPAL de 26 de junio de 2024.</p> |

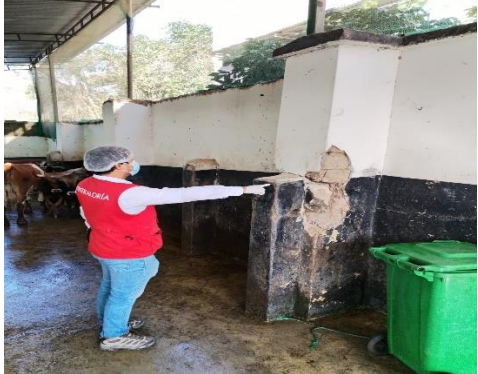
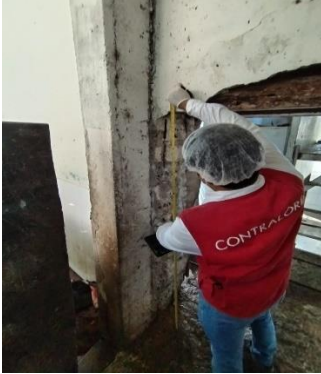
Por otro lado, la comisión de control pudo observar desprendimiento de material de la columna de adobe correspondiente al cerco perimétrico (parte interior) del Camal Municipal, igualmente se evidenció desprendimiento del concreto de la columna ubicada en el acceso a la zona de aturdimiento, pudiéndose observar el acero expuesto con riesgo a corrosión; y desprendimiento de material en la parte superior del mismo acceso ocasionando que se exponga y deteriore la viga de madera, incumpliendo lo descrito en los Artículos 26, 29 y el Anexo n.º 3 - Diseño de los Mataderos del Reglamento Sanitario del Faenado de Animales de Abasto, lo descrito se puede apreciar en las imágenes que se muestran a continuación:

| Imagen n.º 10 | Imagen n.º 11 |
|---|---|
| <p><b>Descripción:</b> Desprendimiento de material en la columna de adobe correspondiente al cerco perimétrico (parte interior).</p> <p><b>Fuente:</b> Acta n.º 01-2024-MPRM/OCI - VISITA DE CONTROL ESTADO SITUACIONAL E INFRAESTRUCTURA CAMAL MUNICIPAL de 26 de junio de 2024.</p> | <p><b>Descripción:</b> Desprendimiento del concreto de la columna del acceso a la zona de aturdimiento, además se observa el acero expuesto con riesgo de corrosión.</p> <p><b>Fuente:</b> Acta n.º 01-2024-MPRM/OCI - VISITA DE CONTROL ESTADO SITUACIONAL E INFRAESTRUCTURA CAMAL MUNICIPAL de 26 de junio de 2024.</p> |

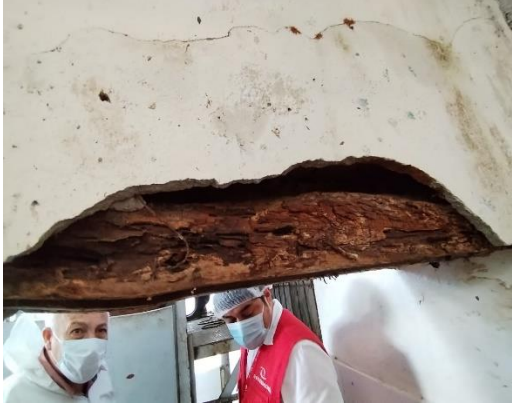
| Imagen n.º 12 |

| Imagen n.º 12 |
|---|
| <p><b>Descripción:</b> Desprendimiento de material, ocasionando que este expuesta la viga de madera del acceso a la zona de aturdimiento</p> <p><b>Fuente:</b> Acta n.º 01-2024-MPRM/OCI - VISITA DE CONTROL ESTADO SITUACIONAL E INFRAESTRUCTURA CAMAL MUNICIPAL de 26 de junio de 2024.</p> |

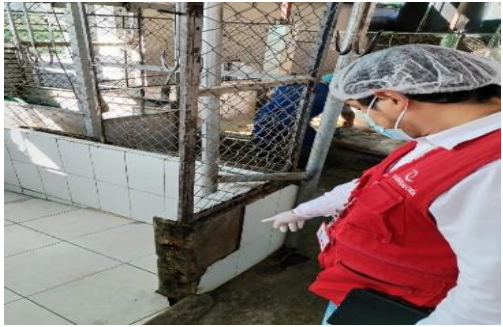
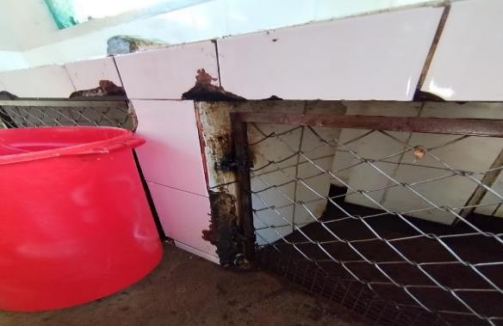
Por otro lado, se evidenció que distintas zonas en el interior del Camal Municipal se encuentran deterioradas, presentando cerámicas rotas en el piso, muros y mesas pudiendo generar que se acumule sangre y otros desechos propios de las labores del faenado y con ello ocasionar

| <p align="center"><b>Imagen n.º 13</b></p> <p><b>Descripción:</b> Rotura de cerámica en el ingreso de la zona de oreo del ganado porcino.<br/><b>Fuente:</b> Acta n.º 01-2024-MPRM/OCI - VISITA DE CONTROL ESTADO SITUACIONAL E INFRAESTRUCTURA CAMAL MUNICIPAL de 26 de junio de 2024.</p> | <p align="center"><b>Imagen n.º 14</b></p> <p><b>Descripción:</b> Rotura de la cerámica en la zona de lavado de vísceras del ganado bobino.<br/><b>Fuente:</b> Acta n.º 01-2024-MPRM/OCI - VISITA DE CONTROL ESTADO SITUACIONAL E INFRAESTRUCTURA CAMAL MUNICIPAL de 26 de junio de 2024.</p> |

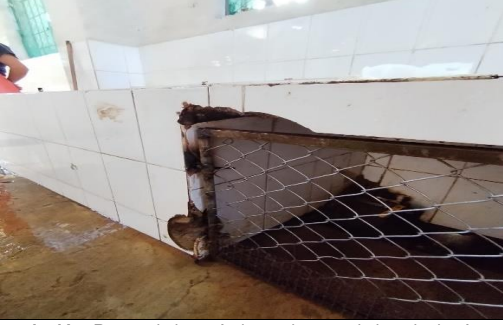
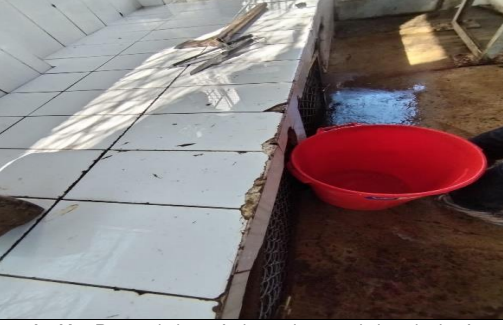
| <p align="center"><b>Imagen n.º 15</b></p> <p><b>Descripción:</b> Rotura de la cerámica en la zona de lavado de vísceras del ganado bobino.<br/><b>Fuente:</b> Acta n.º 01-2024-MPRM/OCI - VISITA DE CONTROL ESTADO SITUACIONAL E INFRAESTRUCTURA CAMAL MUNICIPAL de 26 de junio de 2024.</p> | <p align="center"><b>Imagen n.º 16</b></p> <p><b>Descripción:</b> Rotura de la cerámica en la zona de lavado de vísceras del ganado bobino.<br/><b>Fuente:</b> Acta n.º 01-2024-MPRM/OCI - VISITA DE CONTROL ESTADO SITUACIONAL E INFRAESTRUCTURA CAMAL MUNICIPAL de 26 de junio de 2024.</p> |

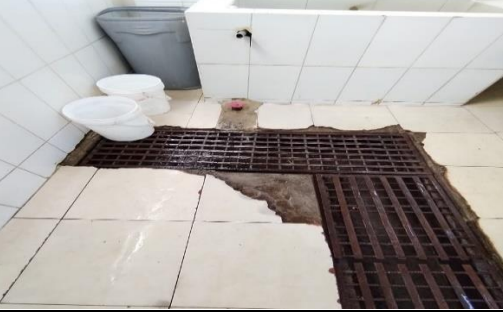
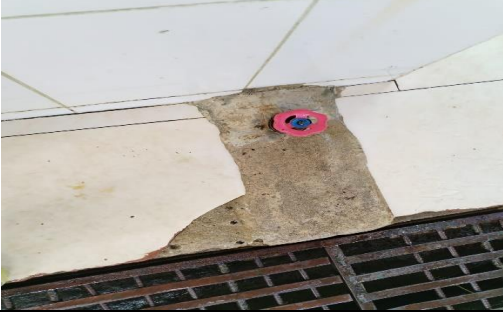
| <p align="center"><b>Imagen n.º 17</b></p> <p><b>Descripción:</b> Rotura de la cerámica del piso ubicado en la zona de lavado de vísceras del ganado bobino.<br/><b>Fuente:</b> Acta n.º 01-2024-MPRM/OCI - VISITA DE CONTROL ESTADO SITUACIONAL E INFRAESTRUCTURA CAMAL MUNICIPAL de 26 de junio de 2024.</p> | <p align="center"><b>Imagen n.º 18</b></p> <p><b>Descripción:</b> Rotura de la cerámica del piso ubicado en la zona de lavado de vísceras del ganado bobino.<br/><b>Fuente:</b> Acta n.º 01-2024-MPRM/OCI - VISITA DE CONTROL ESTADO SITUACIONAL E INFRAESTRUCTURA CAMAL MUNICIPAL de 26 de junio de 2024.</p> |

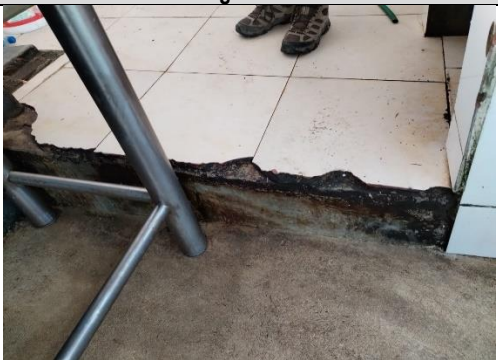
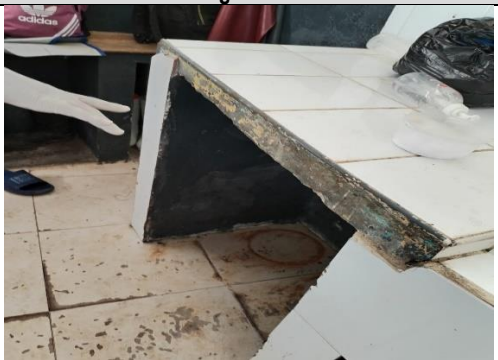
| Imagen n.º 19 | Imagen n.º 20 |
|---|---|
| <p><b>Descripción:</b> Rotura de la cerámica del piso ubicado en la zona de lavado de vísceras del ganado bobino.</p> <p><b>Fuente:</b> Acta n.º 01-2024-MPRM/OCI - VISITA DE CONTROL ESTADO SITUACIONAL E INFRAESTRUCTURA CAMAL MUNICIPAL de 26 de junio de 2024.</p> | <p><b>Descripción:</b> Rotura de la cerámica en la zona de lavado de vísceras del ganado porcino.</p> <p><b>Fuente:</b> Acta n.º 01-2024-MPRM/OCI - VISITA DE CONTROL ESTADO SITUACIONAL E INFRAESTRUCTURA CAMAL MUNICIPAL de 26 de junio de 2024.</p> |

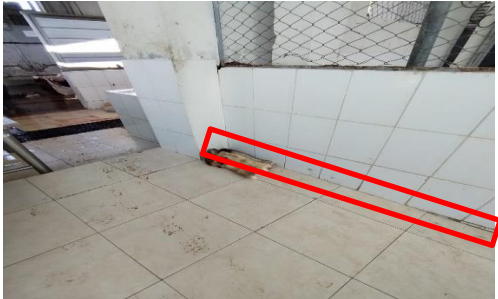
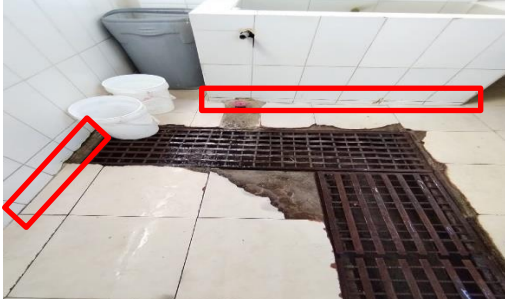
Además, se evidenció que las distintas zonas del Camal Municipal no cuentan con el respectivo zócalo sanitario (cóncavo), siendo indispensable ya que este permite contar con un ángulo entre el piso y la pared que facilita la limpieza y desinfección de los ambientes, esto precisado en el Anexo n.º 3 - Diseño de los Mataderos del Reglamento Sanitario del Faenado de Animales de Abasto, a continuación, se muestran las siguientes imágenes como evidencia:

| Imagen n.º 21 | Imagen n.º 22 |
|---|---|
| <p><b>Descripción:</b> En la zona de faenamiento no existe zócalo sanitario (cóncavo).</p> <p><b>Fuente:</b> Acta n.º 01-2024-MPRM/OCI - VISITA DE CONTROL ESTADO SITUACIONAL E INFRAESTRUCTURA CAMAL MUNICIPAL de 26 de junio de 2024.</p> | <p><b>Descripción:</b> En la zona de faenamiento no existe zócalo sanitario (cóncavo).</p> <p><b>Fuente:</b> Acta n.º 01-2024-MPRM/OCI - VISITA DE CONTROL ESTADO SITUACIONAL E INFRAESTRUCTURA CAMAL MUNICIPAL de 26 de junio de 2024.</p> |

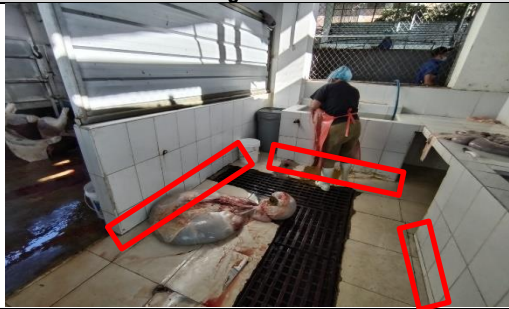
| Imagen n.º 23 |

| Imagen n.º 23 |
|---|
| <p><b>Descripción:</b> En la zona de faenamiento no existe zócalo sanitario (cóncavo).</p> <p><b>Fuente:</b> Acta n.º 01-2024-MPRM/OCI - VISITA DE CONTROL ESTADO SITUACIONAL E INFRAESTRUCTURA CAMAL MUNICIPAL de 26 de junio de 2024.</p> |

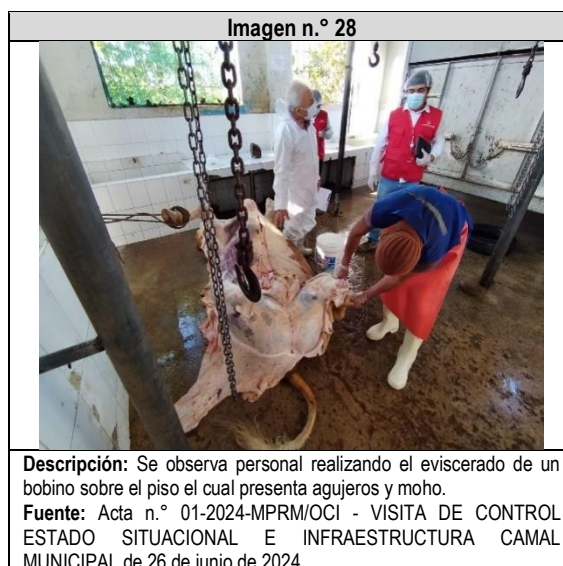
También, se observó que el piso con acabado de cemento de la zona de faenado del ganado bobino y zona de faenado del ganado porcino cuenta con deterioro, presentando agujeros, contraviniendo lo establecido en el Anexo n.º 3 - Diseño de los Mataderos del Reglamento Sanitario del Faenado de Animales de Abasto, el cual indica que, los pisos deben ser de material resistente, antideslizante, impermeable, lavable y desinfectable con declive a los sumideros, lo descrito precedentemente se puede evidenciar en las imágenes siguientes:

| Imagen n.º 26 | Imagen n.º 27 |
|---|---|
| <p><b>Descripción:</b> Se observa personal realizando el escaldado de la piel de un porcino sobre una plataforma que presenta agujeros y moho.</p> <p><b>Fuente:</b> Acta n.º 01-2024-MPRM/OCI - VISITA DE CONTROL ESTADO SITUACIONAL E INFRAESTRUCTURA CAMAL MUNICIPAL de 26 de junio de 2024.</p> | <p><b>Descripción:</b> Se observa personal realizando el eviscerado de un porcino sobre una plataforma que presenta agujeros y moho.</p> <p><b>Fuente:</b> Acta n.º 01-2024-MPRM/OCI - VISITA DE CONTROL ESTADO SITUACIONAL E INFRAESTRUCTURA CAMAL MUNICIPAL de 26 de junio de 2024.</p> |

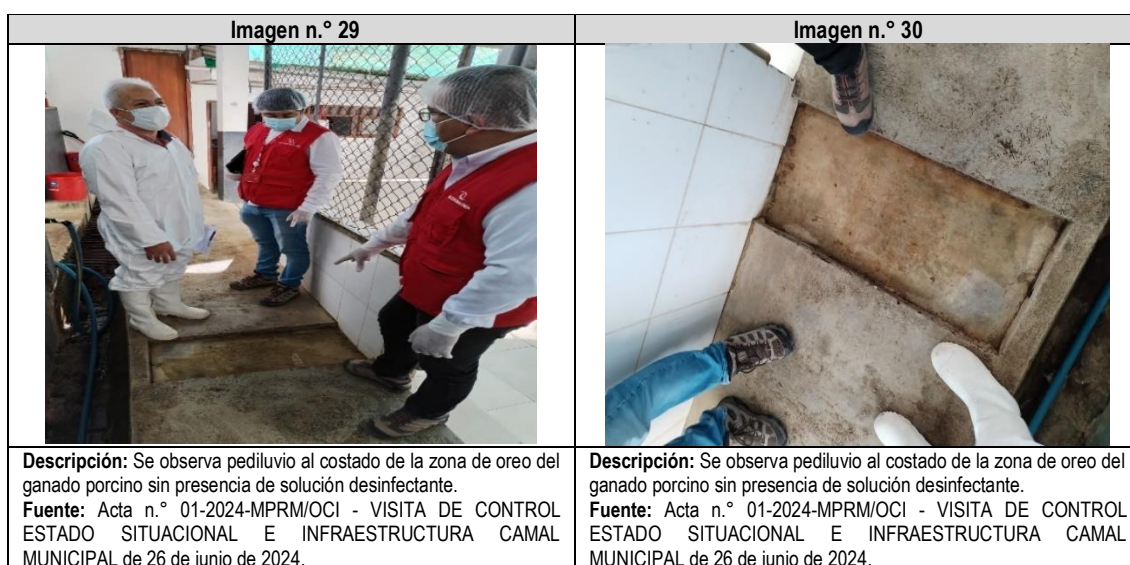
De igual modo, se evidenció que el pediluvio<sup>6</sup> que se encuentra al costado de la zona de oreo del ganado porcino se encuentra sin la presencia de solución desinfectante, no permitiendo que los trabajadores o personas puedan realizar la desinfección del calzado, esta medida es crucial para controlar la contaminación que puede estar en los zapatos de trabajo (botas blancas) de los trabajadores, mejorar la higiene reduciendo el riesgo de contaminación cruzada y cumplir con el Anexo n.º 3 - Diseño de los Mataderos del Reglamento Sanitario del Faenado de Animales de Abasto, como evidencia de lo descrito se presenta las imágenes siguientes:

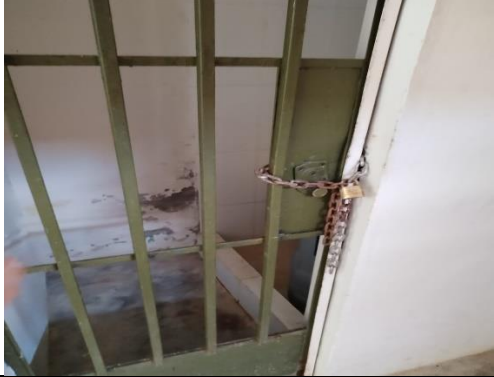
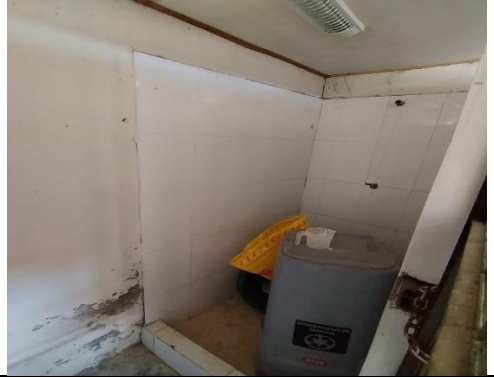
En la visita se pudo evidenciar que el ambiente destinado para que el personal que labora en el Camal Municipal se duche, se encuentra cerrado con la colocación de una cadena y candado, además en su interior se visualizó un contenedor de residuos sólidos; del mismo

| Imagen n.º 31 | Imagen n.º 32 |
|---|---|
| <p><b>Descripción:</b> Se observa puerta del ambiente para ducharse cerrada con cadena y candado, evidenciando el no uso y funcionamiento del ambiente.</p> <p><b>Fuente:</b> Acta n.º 01-2024-MPRM/OCI - VISITA DE CONTROL ESTADO SITUACIONAL E INFRAESTRUCTURA CAMAL MUNICIPAL de 26 de junio de 2024.</p> | <p><b>Descripción:</b> Se observa el ambiente para ducharse sin la ducha y con un contenedor para residuos sólidos, evidenciando el no uso y funcionamiento del ambiente.</p> <p><b>Fuente:</b> Acta n.º 01-2024-MPRM/OCI - VISITA DE CONTROL ESTADO SITUACIONAL E INFRAESTRUCTURA CAMAL MUNICIPAL de 26 de junio de 2024.</p> |

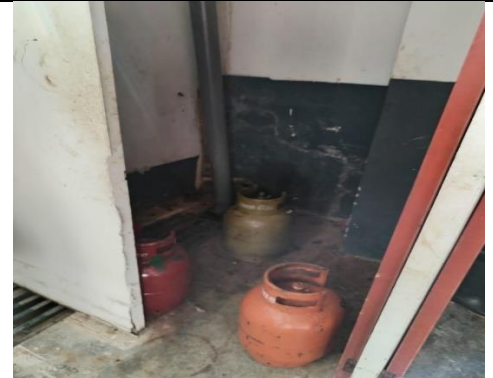
modo; el vestuario de mujeres está siendo utilizado como almacén de balones de gas, no cumpliendo su finalidad que sería de cambiador, evidenciándose el no funcionamiento de los ambientes antes descritos y vulnerando lo estipulado en el Anexo n.º 3 - Diseño de los Mataderos del Reglamento Sanitario del Faenado de Animales de Abasto, como evidencia de lo descrito se muestran las siguientes imágenes:

| Imagen n.º 33 |
|---|
| <p><b>Descripción:</b> Se observa que el ambiente de vestuario de mujeres, se usa como almacén de balones de gas, evidenciando el no uso y funcionamiento del ambiente.</p> <p><b>Fuente:</b> Acta n.º 01-2024-MPRM/OCI - VISITA DE CONTROL ESTADO SITUACIONAL E INFRAESTRUCTURA CAMAL MUNICIPAL de 26 de junio de 2024.</p> |

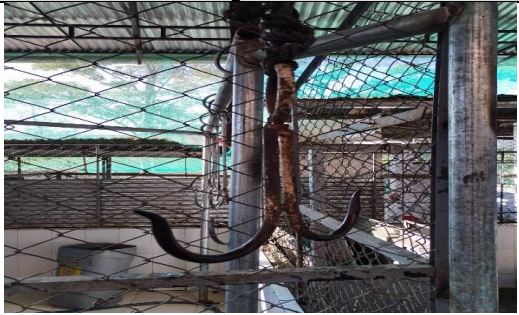
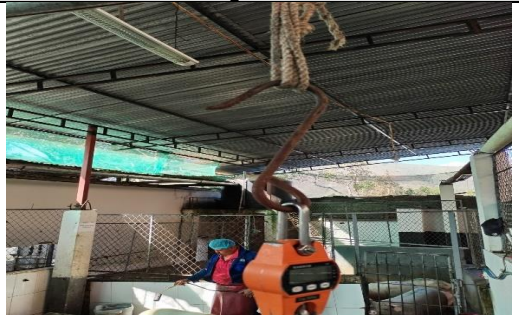
El Camal Municipal cuenta con ganchos de rieles, ganchos de tecles, cajón de aturdimiento, hachas que utilizan el personal para realizar el faenamiento y rejillas de canales internos con presencia de óxido y riesgo a corrosión de metal, posiblemente por no realizarle una limpieza constante o ser de un material que se oxida con facilidad al contacto constante con el agua (debiendo ser inoxidable), no cumpliendo lo establecido en el Artículo 53 y Anexo n.º 2 Requisitos Generales de los Mataderos del Reglamento Sanitario del Faenado de Animales de Abasto, que señala que los equipos y utensilios que entren en contacto con la carne y menudencias deben tener una superficie lisa, impermeable, no absorbente, sin grietas o hendiduras y ser resistentes a la corrosión, no tóxicos y que no transmitan olor ni sabor, además ser resistentes a las acciones de limpieza y desinfección, lo descrito se puede apreciar a continuación:

| <p align="center"><b>Imagen n.º 34</b></p> <p><b>Descripción:</b> Presencia de óxido en los ganchos de los rieles.<br/><b>Fuente:</b> Acta n.º 01-2024-MPRM/OCI - VISITA DE CONTROL ESTADO SITUACIONAL E INFRAESTRUCTURA CAMAL MUNICIPAL de 26 de junio de 2024.</p> | <p align="center"><b>Imagen n.º 35</b></p> <p><b>Descripción:</b> Presencia de óxido en el gancho de la balanza.<br/><b>Fuente:</b> Acta n.º 01-2024-MPRM/OCI - VISITA DE CONTROL ESTADO SITUACIONAL E INFRAESTRUCTURA CAMAL MUNICIPAL de 26 de junio de 2024.</p> |

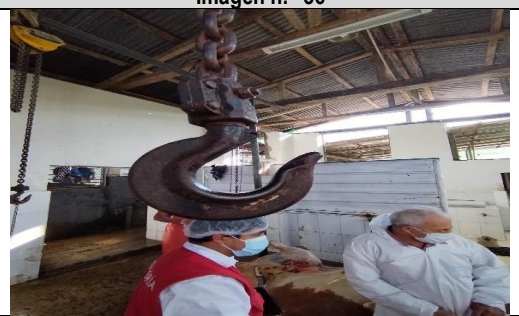
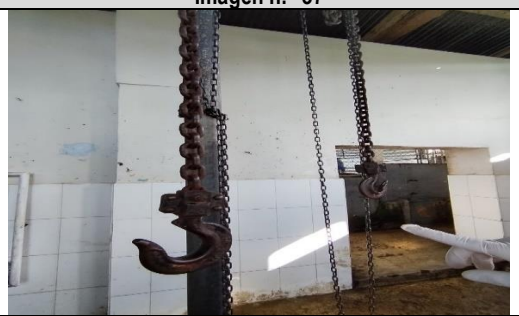
| <p align="center"><b>Imagen n.º 36</b></p> <p><b>Descripción:</b> Presencia de óxido en el gancho del tecle.<br/><b>Fuente:</b> Acta n.º 01-2024-MPRM/OCI - VISITA DE CONTROL ESTADO SITUACIONAL E INFRAESTRUCTURA CAMAL MUNICIPAL de 26 de junio de 2024.</p> | <p align="center"><b>Imagen n.º 37</b></p> <p><b>Descripción:</b> Presencia de óxido en los ganchos de los tecles.<br/><b>Fuente:</b> Acta n.º 01-2024-MPRM/OCI - VISITA DE CONTROL ESTADO SITUACIONAL E INFRAESTRUCTURA CAMAL MUNICIPAL de 26 de junio de 2024.</p> |

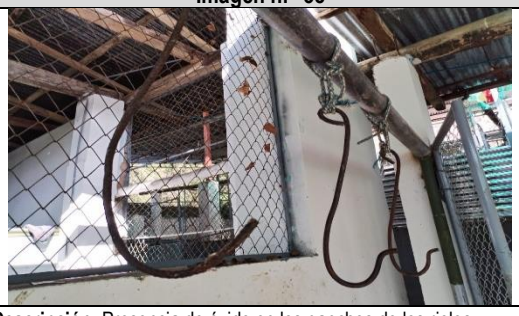
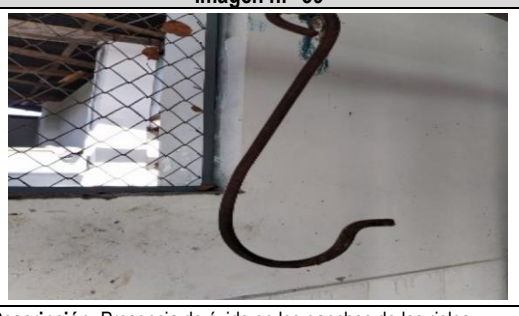
| <p align="center"><b>Imagen n.º 38</b></p> <p><b>Descripción:</b> Presencia de óxido en los ganchos de los rieles.<br/><b>Fuente:</b> Acta n.º 01-2024-MPRM/OCI - VISITA DE CONTROL ESTADO SITUACIONAL E INFRAESTRUCTURA CAMAL MUNICIPAL de 26 de junio de 2024.</p> | <p align="center"><b>Imagen n.º 39</b></p> <p><b>Descripción:</b> Presencia de óxido en los ganchos de los rieles.<br/><b>Fuente:</b> Acta n.º 01-2024-MPRM/OCI - VISITA DE CONTROL ESTADO SITUACIONAL E INFRAESTRUCTURA CAMAL MUNICIPAL de 26 de junio de 2024.</p> |

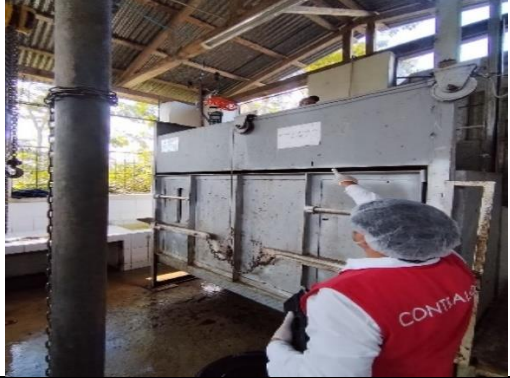
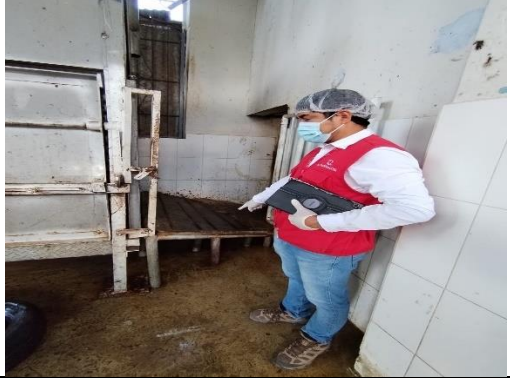
| Imagen n.º 40 | Imagen n.º 41 |
|---|---|
| <p><b>Descripción:</b> Cajón de aturdimiento del ganado bobino cuenta con presencia de óxido.</p> <p><b>Fuente:</b> Acta n.º 01-2024-MPRM/OCI - VISITA DE CONTROL ESTADO SITUACIONAL E INFRAESTRUCTURA CAMAL MUNICIPAL de 26 de junio de 2024.</p> | <p><b>Descripción:</b> Cajón de aturdimiento del ganado bobino cuenta con presencia de óxido.</p> <p><b>Fuente:</b> Acta n.º 01-2024-MPRM/OCI - VISITA DE CONTROL ESTADO SITUACIONAL E INFRAESTRUCTURA CAMAL MUNICIPAL de 26 de junio de 2024.</p> |

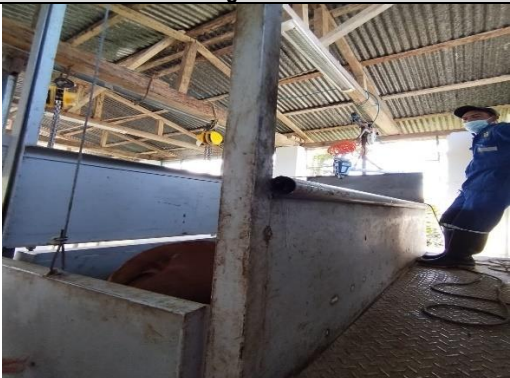
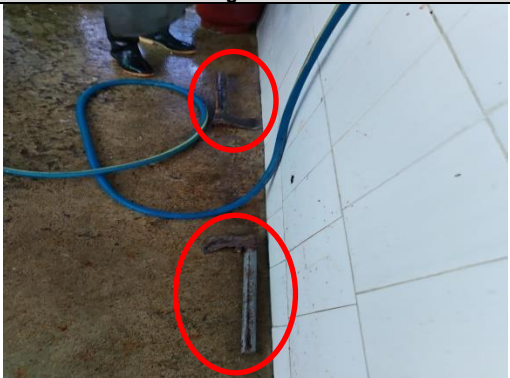
| Imagen n.º 42 | Imagen n.º 43 |
|---|---|
| <p><b>Descripción:</b> Cajón de aturdimiento del ganado bobino cuenta con presencia de óxido.</p> <p><b>Fuente:</b> Acta n.º 01-2024-MPRM/OCI - VISITA DE CONTROL ESTADO SITUACIONAL E INFRAESTRUCTURA CAMAL MUNICIPAL de 26 de junio de 2024.</p> | <p><b>Descripción:</b> Hachas utilizadas para el faenamiento de animales de abasto cuentan con presencia de óxido.</p> <p><b>Fuente:</b> Acta n.º 01-2024-MPRM/OCI - VISITA DE CONTROL ESTADO SITUACIONAL E INFRAESTRUCTURA CAMAL MUNICIPAL de 26 de junio de 2024.</p> |

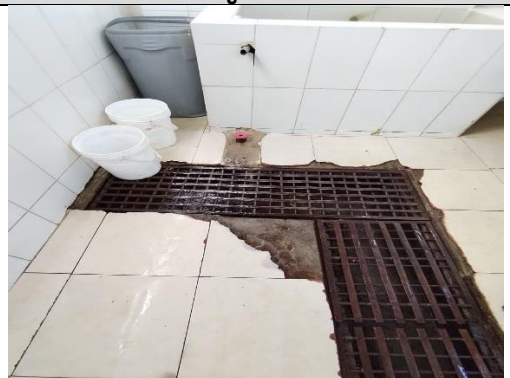
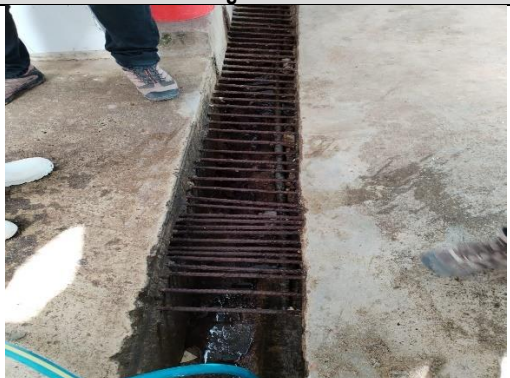
| Imagen n.º 44 | Imagen n.º 45 |
|---|---|
| <p><b>Descripción:</b> Presencia de óxido en las rejillas de los canales internos del Camal Municipal.</p> <p><b>Fuente:</b> Acta n.º 01-2024-MPRM/OCI - VISITA DE CONTROL ESTADO SITUACIONAL E INFRAESTRUCTURA CAMAL MUNICIPAL de 26 de junio de 2024.</p> | <p><b>Descripción:</b> Presencia de óxido en las rejillas de los canales internos del Camal Municipal.</p> <p><b>Fuente:</b> Acta n.º 01-2024-MPRM/OCI - VISITA DE CONTROL ESTADO SITUACIONAL E INFRAESTRUCTURA CAMAL MUNICIPAL de 26 de junio de 2024.</p> |

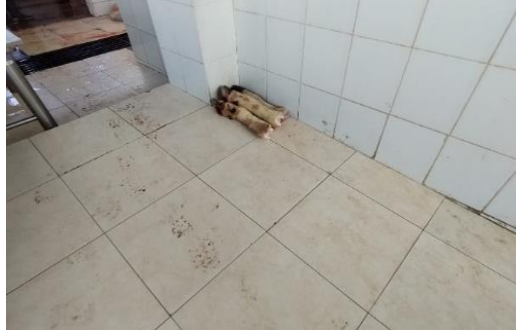
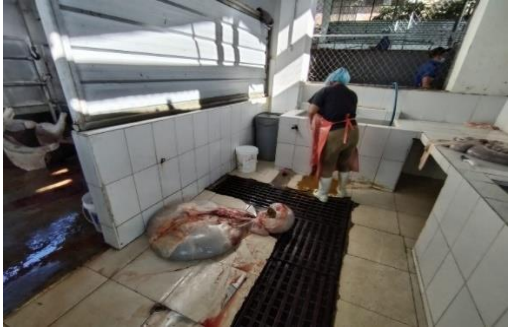
Con respecto a la recepción y traslado de patas, vísceras y demás productos se debería de hacer utilizando bandejas o recipientes inoxidables y no colocándose en el piso, incumpliendo lo prescrito en el Anexo n.º 3 - Diseño de los Mataderos del Reglamento Sanitario del Faenado de Animales de Abasto, como evidencia de lo descrito se muestran las siguientes imágenes:

| Imagen n.º 46 | Imagen n.º 47 |
|---|---|
| <p><b>Descripción:</b> Patas de un ganado bobino en el suelo que se encuentra sucio</p> <p><b>Fuente:</b> Acta n.º 01-2024-MPRM/OCI - VISITA DE CONTROL ESTADO SITUACIONAL E INFRAESTRUCTURA CAMAL MUNICIPAL de 26 de junio de 2024.</p> | <p><b>Descripción:</b> Cajón de aturdimiento del ganado bobino cuenta con presencia de óxido.</p> <p><b>Fuente:</b> Acta n.º 01-2024-MPRM/OCI - VISITA DE CONTROL ESTADO SITUACIONAL E INFRAESTRUCTURA CAMAL MUNICIPAL de 26 de junio de 2024.</p> |

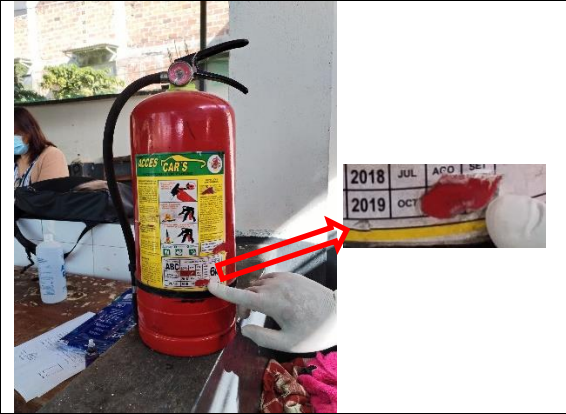
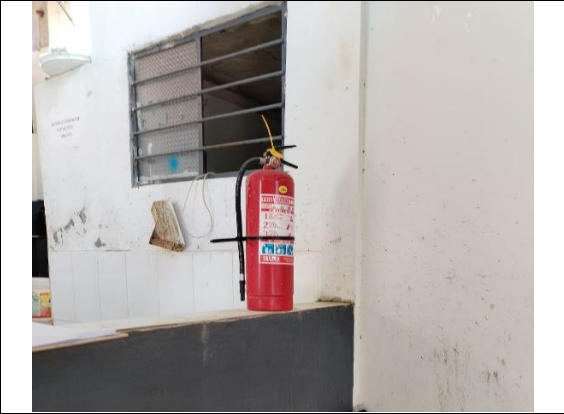
inmediato uso de necesitarse, asimismo se constató que uno de los extintores se encontraba vencido (2019) incumpliendo lo establecido en la Norma Técnica Peruana NTP 350.043-1, Extintores portátiles, selección distribución, inspección, mantenimiento recarga, y prueba hidrostática<sup>15</sup>, como evidencia de los descrito se muestran las imágenes siguientes:

| Imagen n.º 48 | Imagen n.º 49 |
|---|---|
| <p><b>Descripción:</b> Extintor mal ubicado sobre un muro divisorio; además, se encuentra vencido (2019)</p> <p><b>Fuente:</b> Acta n.º 01-2024-MPRM/OCI - VISITA DE CONTROL ESTADO SITUACIONAL E INFRAESTRUCTURA CAMAL MUNICIPAL de 26 de junio de 2024.</p> | <p><b>Descripción:</b> Extintor mal ubicado sobre un muro divisorio</p> <p><b>Fuente:</b> Acta n.º 01-2024-MPRM/OCI - VISITA DE CONTROL ESTADO SITUACIONAL E INFRAESTRUCTURA CAMAL MUNICIPAL de 26 de junio de 2024.</p> |

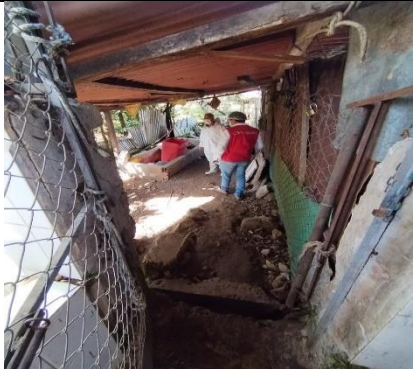
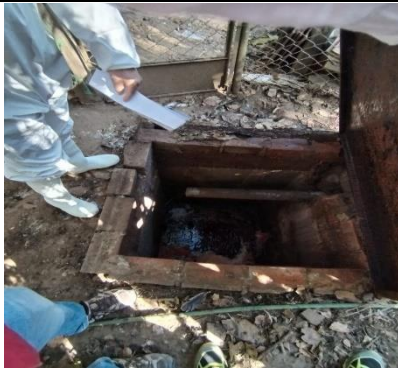
| Imagen n.º 50 | Imagen n.º 51 |
|---|---|
| <p><b>Descripción:</b> Entrada al área en donde se encuentra las estructuras de tratamiento de aguas residuales, del centro de faenamiento.</p> <p><b>Fuente:</b> Acta n.º 01-2024-MPRM/OCI - VISITA DE CONTROL ESTADO SITUACIONAL E INFRAESTRUCTURA CAMAL MUNICIPAL de 26 de junio de 2024.</p> | <p><b>Descripción:</b> Estructura denominada trampa, que tiene como función la retención de sólidos para posterior evacuación de las aguas residuales a la quebrada aledaña.</p> <p><b>Fuente:</b> Acta n.º 01-2024-MPRM/OCI - VISITA DE CONTROL ESTADO SITUACIONAL E INFRAESTRUCTURA CAMAL MUNICIPAL de 26 de junio de 2024.</p> |

Finalmente, se puede advertir que el Camal Municipal no cuenta con un tratamiento adecuado de los residuos sólidos, incumpliendo la normatividad vigente de tratamiento de aguas residuales.
