**INFORME DE HITO DE CONTROL
N° 008-2024-OCI/0331-SCC**

**“REHABILITACIÓN DE LA INFRAESTRUCTURA DEL
CETPRO AIJA CON CÓDIGO LOCAL N° 017835 EN EL
DISTRITO Y PROVINCIA DE AIJA - ÁNCASH”**

HITO DE CONTROL N° 5 – CULMINACIÓN DE LA OBRA

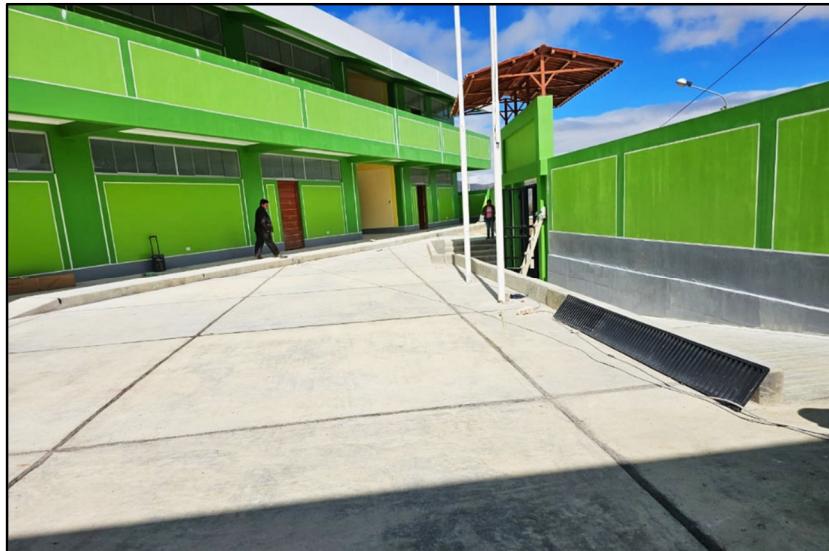
Por lo tanto, la paralización de obra fue debido a factores de inconformidad por parte del área usuaria de obra, factores de continuidad de implementación y factores climáticos; en ese sentido, la comisión de control, en compañía del gerente de Desarrollo Territorial y Económico realizó una inspección física a la obra, el 15 de mayo de 2024, evidenciando que se encuentra paralizada y sin equipamiento de los talleres de carpintería, tejido, conexión textil y electricidad, como se muestra a continuación.

Fotografía n.º 1
Se evidencia la obra paralizada al 97% de avance físico

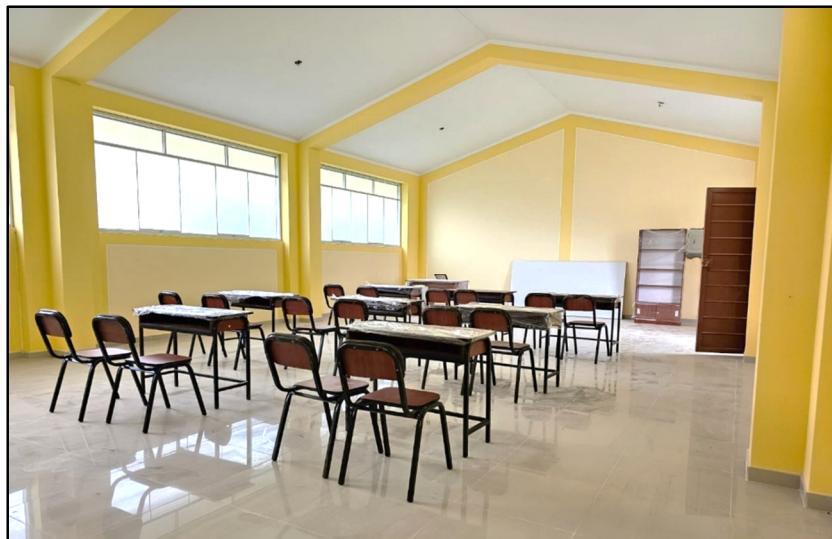
Fotografía n.º 2
Taller de electricidad

Se muestra implementación de mobiliario; sin embargo, no cuenta con el equipamiento como: Homímetro digital, osciloscopio, pinza amperimétrica, multímetro digital, morza magnética, entre otros

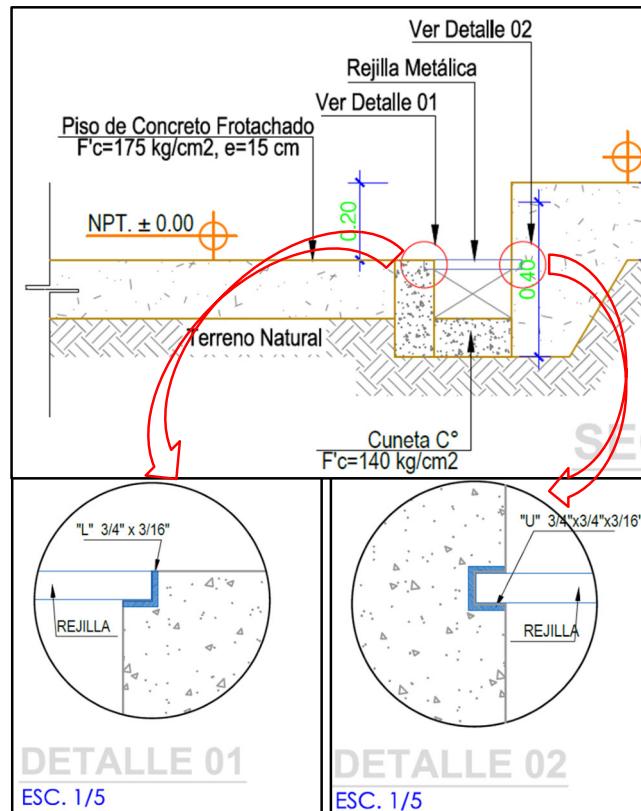
Imagen n.º 1
Corte del plano n.º 07 - Distribución general obras exteriores

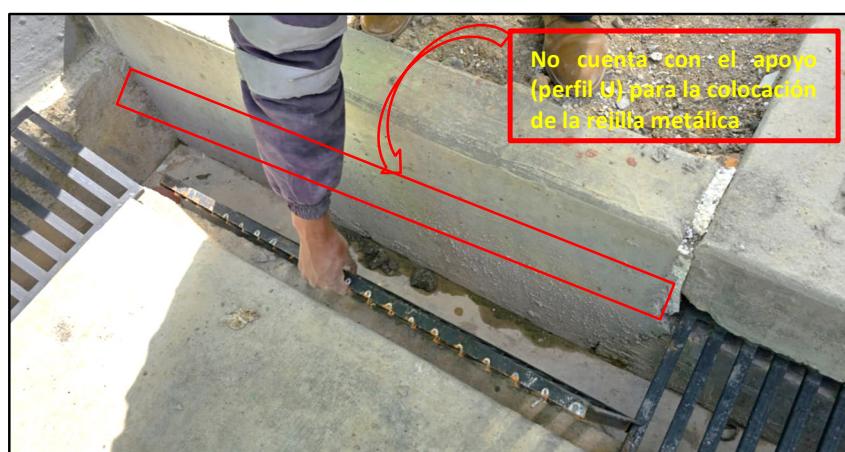
Fotografía n.º 3
Rejilla metálica sin apoyo

Al respecto, la partida en mención se dejó de ejecutar en una longitud de 9.30 metros, por modificaciones al plano del expediente técnico.

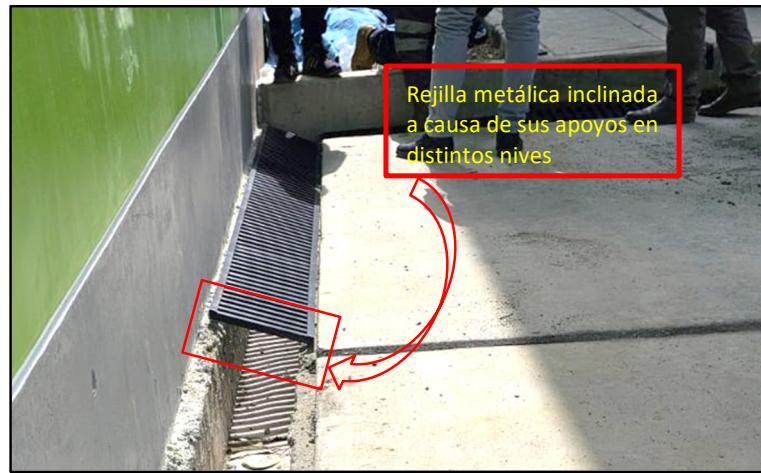
Fotografía n.º 4
Rejilla metálica con apoyos desnivelados

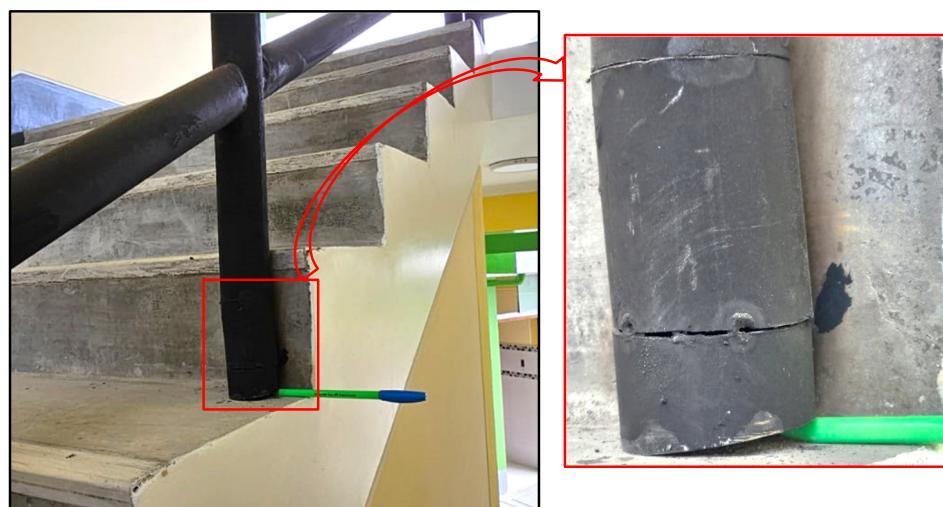
Así mismo, se evidenció en la valorización n.º 10 que, la partida “3.2.9.2 Baranda metálica de tubo negro en Esc. Según diseño Incl. Instalación”, que corresponde al bloque 2, se encuentra valorizada al 100%; no obstante, durante el recorrido por las instalaciones de la obra durante la inspección física de 15 de mayo de 2024, se evidenció que las barandas fueron instaladas uniendo partes de tubos y con anclajes que difieren a lo indicado en los planos del expediente técnico, además no cuentan con los tubos intermedios de 1 pulgada señalados en los planos, como se muestra en las fotografías siguientes:

Fotografía n.º 5
Baranda de escalera unido con partes te tubo y perdiendo su verticalidad

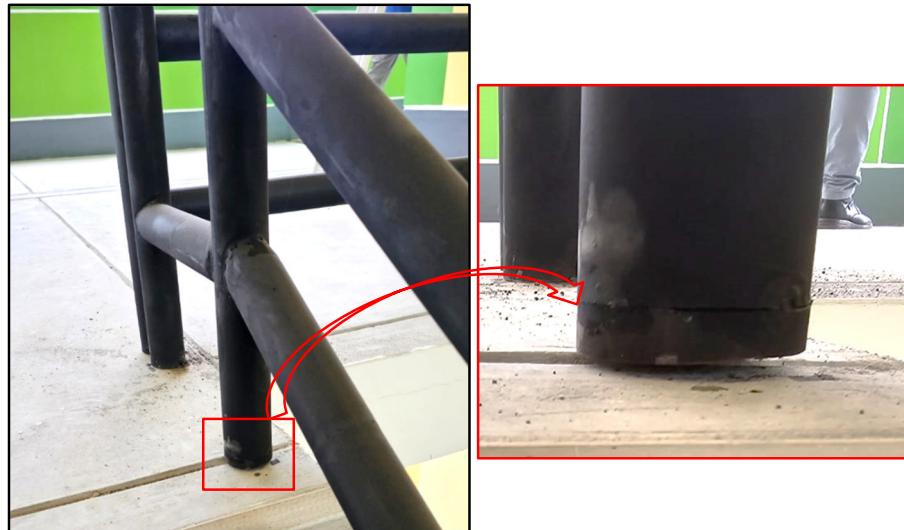
Fotografía n.º 5
Baranda de escalera unido con parte te tubo y anclaje distinto a los planos

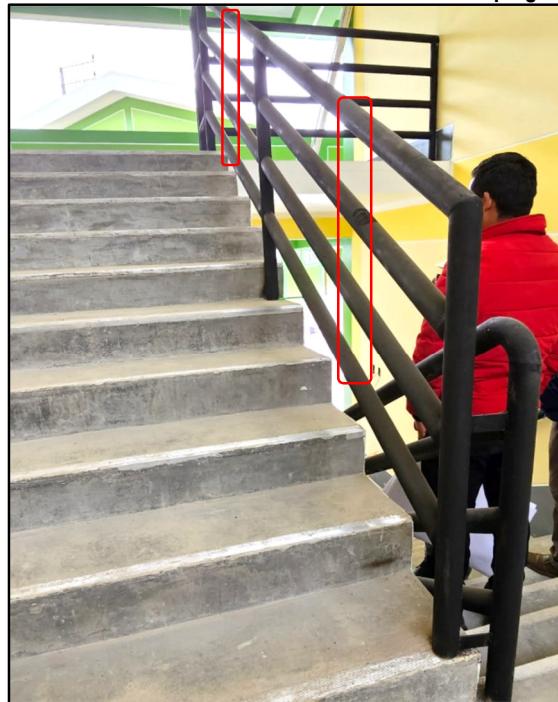
Fotografía n.º 6
Baranda de escalera sin tubos intermedios de una pulgada

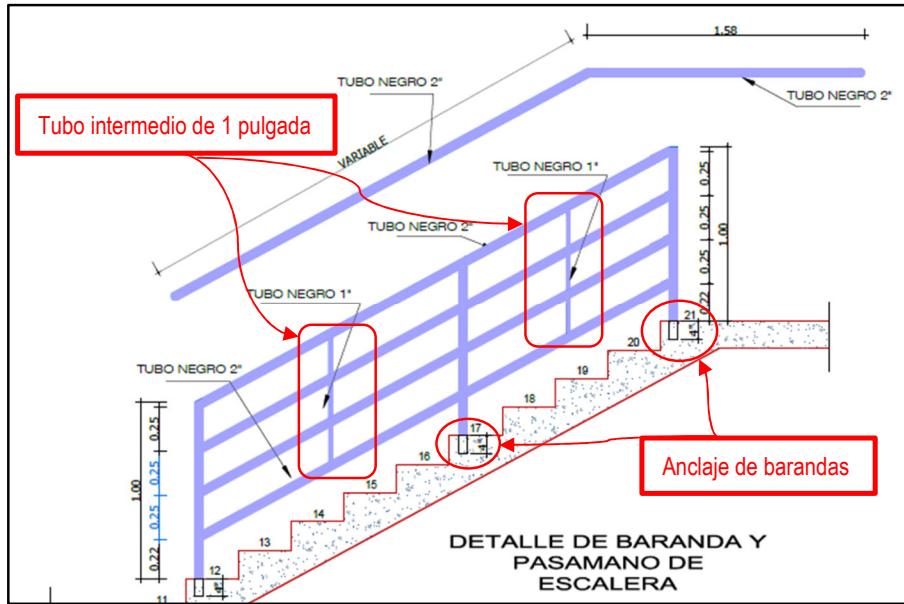
Imagen n.º 2
Corte del plano n.º 41 - Distribución general bloque 2: cortes y detalles

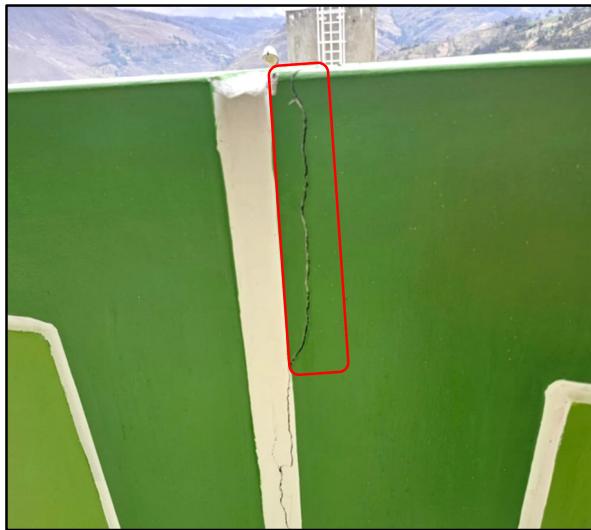
Así también, en la inspección física de 15 de mayo de 2024, se evidenció fisuras en los acabados de los parapetos del bloque 1 y 2, tal como se muestran en las fotografías siguientes:

Fotografía n.º 7
Parapeto con fisura en el segundo nivel del bloque 1

Las situaciones expuestas, podrían afectar la calidad y vida útil de la infraestructura.

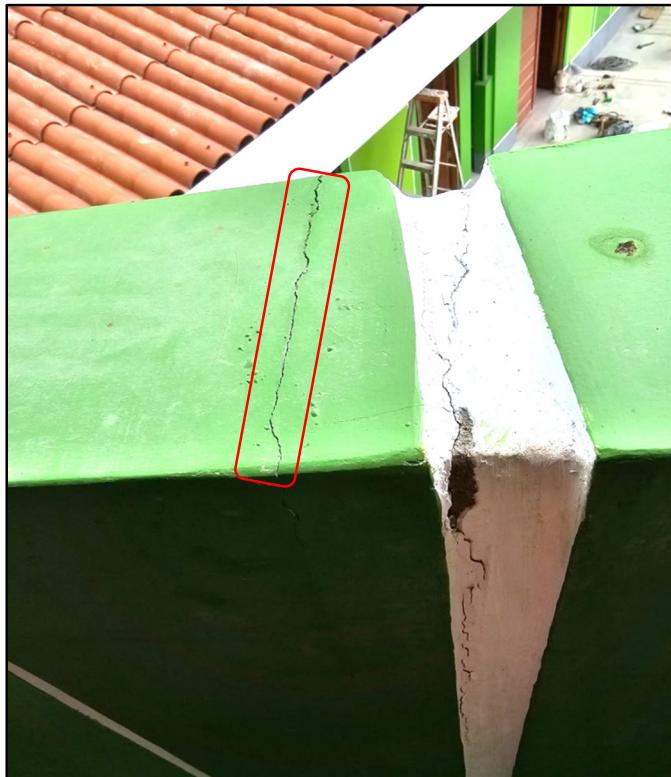
Fotografía n.º 8
Parapeto con fisura en el segundo nivel del bloque 2
