**ÓRGANO DE CONTROL INSTITUCIONAL DE LA MUNICIPALIDAD
PROVINCIAL DE PALLASCA**

INFORME DE VISITA DE CONTROL
N° 007-2024-OCI/0341-SVC

**“CREACIÓN DEL PALACIO MUNICIPAL DEL DISTRITO DE
HUANDOVAL - PROVINCIA DE PALLASCA -
DEPARTAMENTO DE ÁNCASH”**

**PERÍODO DE EVALUACIÓN:
DEL 26 AL 28 DE FEBRERO DE 2024**

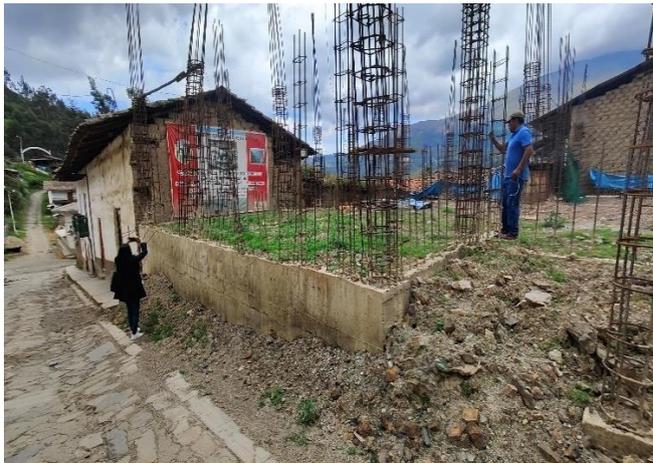
FOTOGRAFÍA N° 1
OBRA ABANDONADA E INCONCLUSA LLENA DE MALEZA Y EXPUESTA

Como se aprecia en las fotografías anteriores, la Obra ha venido siendo ejecutada por la actual gestión, pero a la fecha se encuentra abandonada e inconclusa, con presencia de oxidación en los aceros y crecimientos de malezas en el piso de la construcción, denotando que se encuentra abandonada.

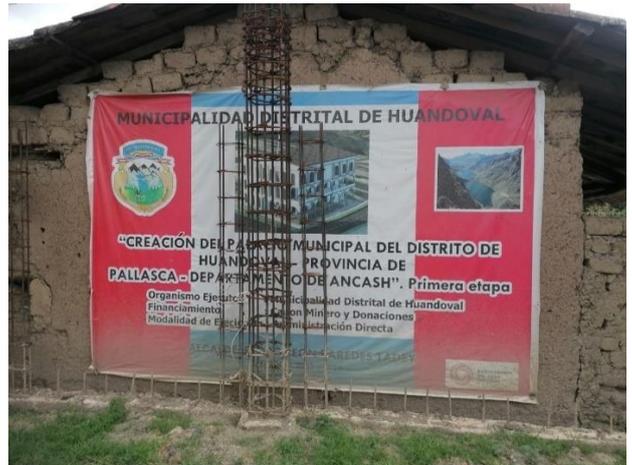
FOTOGRAFÍA N° 2
CARTEL DE IDENTIFICACIÓN OBRA, DE OBRA ABANDONADO E INCONCLUSA

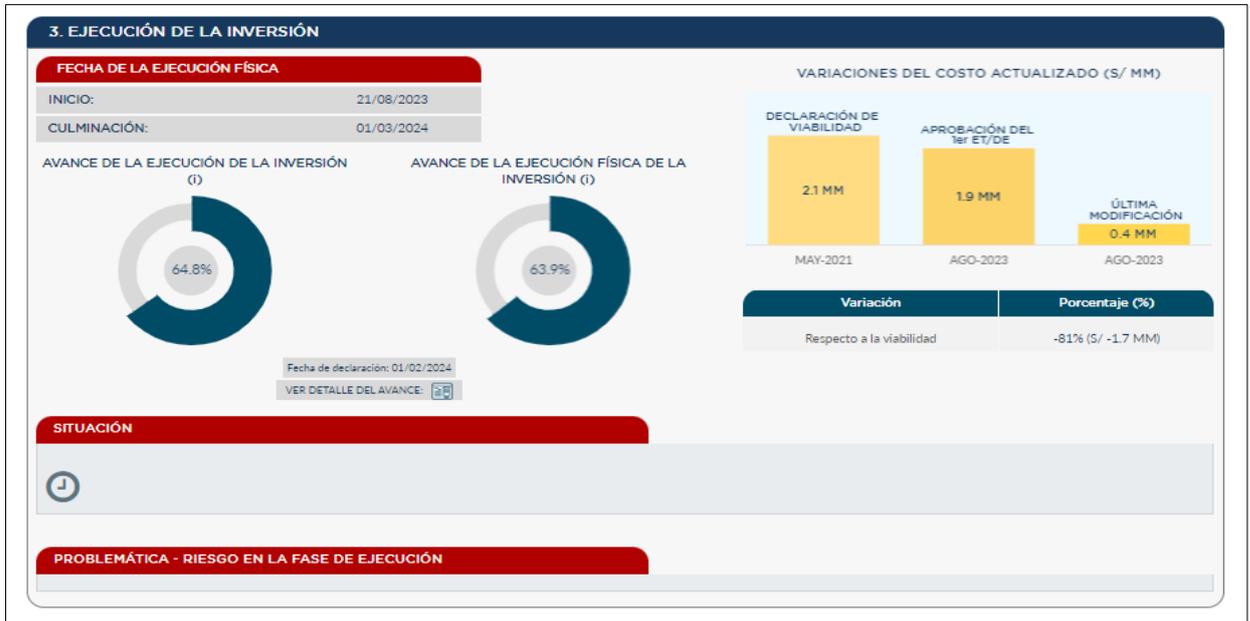
IMAGEN N° 1
CAPTURA DE PANTALLA DEL SEGUIMIENTO DE LA EJECUCIÓN FÍSICA DE LA OBRA CON
CÓDIGO ÚNICO N° 2519272

De lo expuesto se puede afirmar, que la Obra presenta un retraso físico en su ejecución, debido que hasta el momento solo se ha ejecutado la cimentación de la obra, que es parte del presupuesto de estructura, que según la Resolución de Alcaldía n.º 067-2023-MDH/A de 17 de agosto de 2023, representa S/ 272 806,26, pero a la fecha la Entidad ha gastado S/ 302 907,00, que es mucho mayor a lo que representa el presupuesto de Estructura de la Obra.

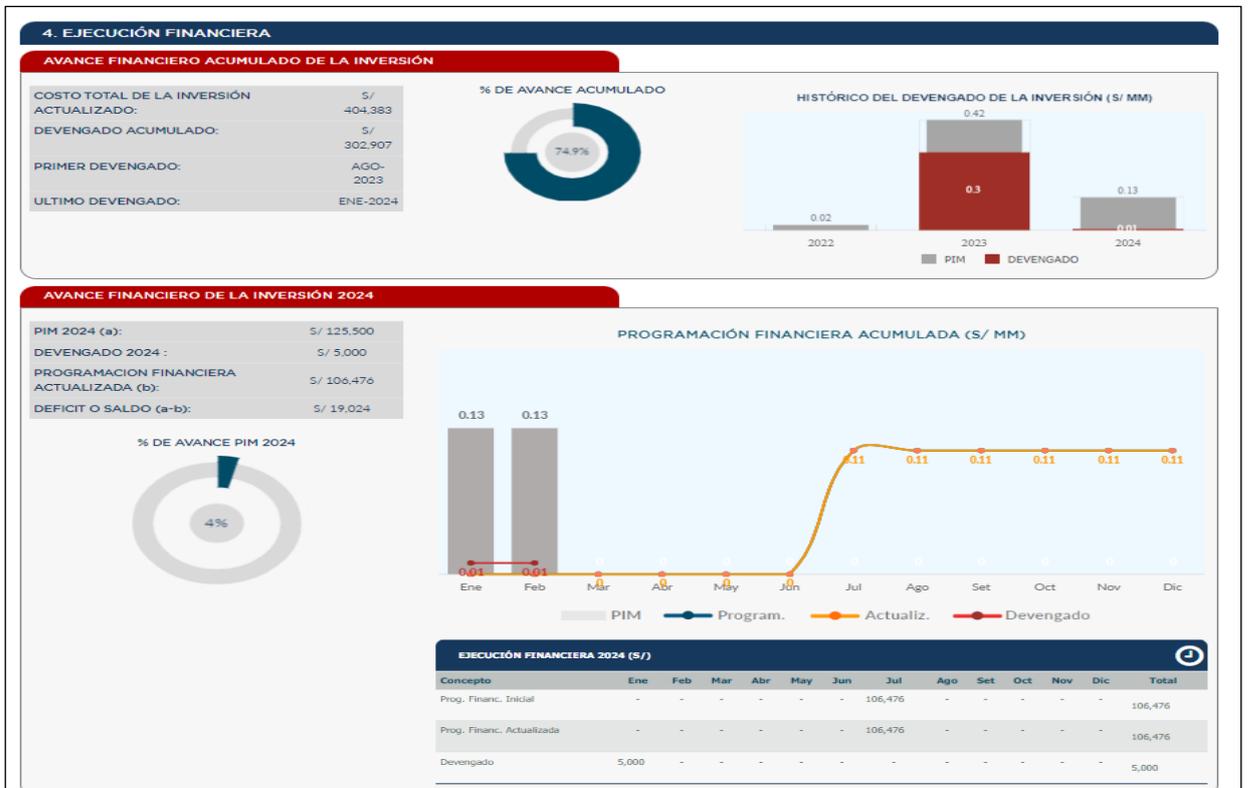
IMAGEN N° 2
CAPTURA DE PANTALLA DEL SEGUIMIENTO DE LA EJECUCIÓN FINANCIERA DE LA OBRA
CON CÓDIGO ÚNICO N° 2519272

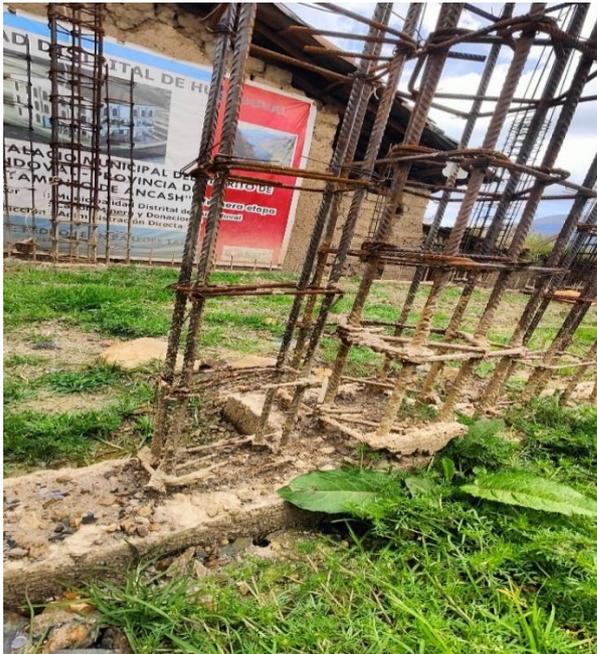
- ❖ **Respecto a los aceros:** Las varillas de aceros se encuentran expuestas a la intemperie, sin protección alguna, lo que está conllevando que estos presenten oxidación excesiva; asimismo, se observa que algunos elementos de acero (acero de columna) se encuentran deformados, y varillas de acero colocado como refuerzo en los muros de cimentación se encuentran doblados, tal como se muestran en las fotografías siguientes:

FOTOGRAFÍA N° 3
PRESENCIA DE OXIDO EN ACERO EXPUESTO A LA INTEMPERIE SIN PROTECCIÓN

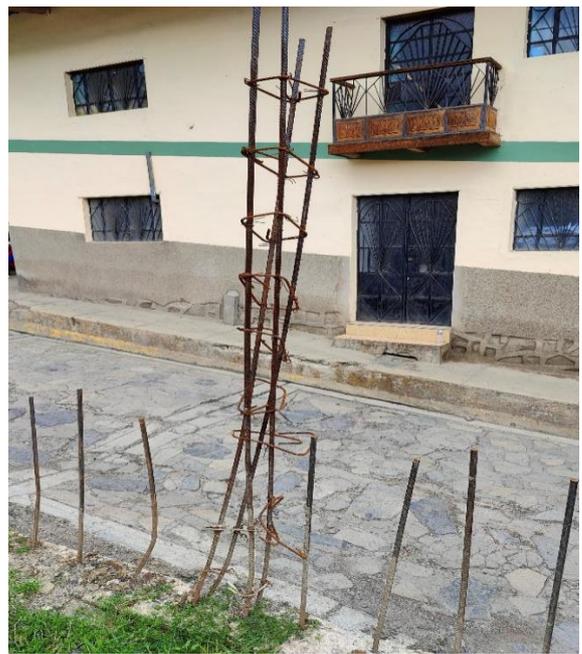
FOTOGRAFÍA N° 4
ACERO DE COLUMNA CON PRESENCIA DE OXIDO, DEFORMADO Y SIN PROTECCIÓN

En ese sentido, las varillas de aceros que se encuentran deformadas y dobladas, ya no deben ser usadas, debido a que estos ya fueron alterados significativamente su longitud y su forma, en algunos casos ya llegaron al límite de fluencia.

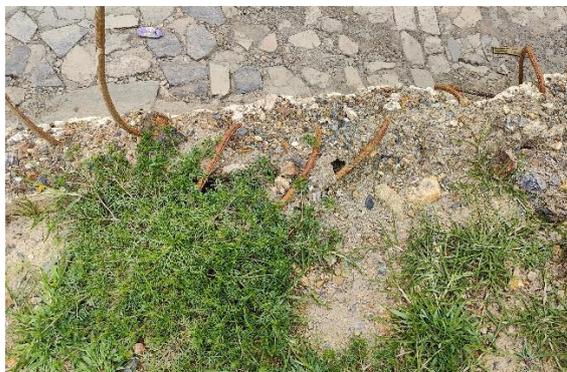
FOTOGRAFÍA N° 5
ACERO OXIDADO, EXPUESTO Y DOBLADO EN MURO

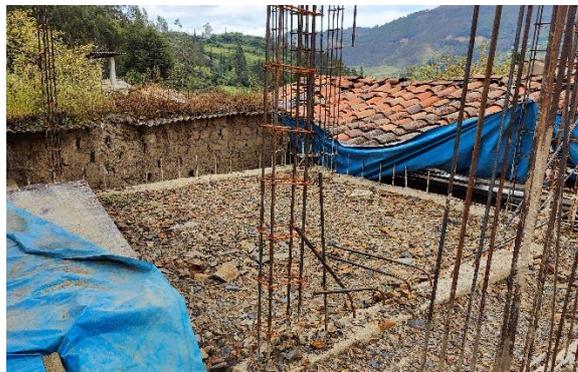
FOTOGRAFÍA N° 6
ACERO OXIDADO, EXPUESTO Y DEFORMADO EN MURO DE CIMENTOS

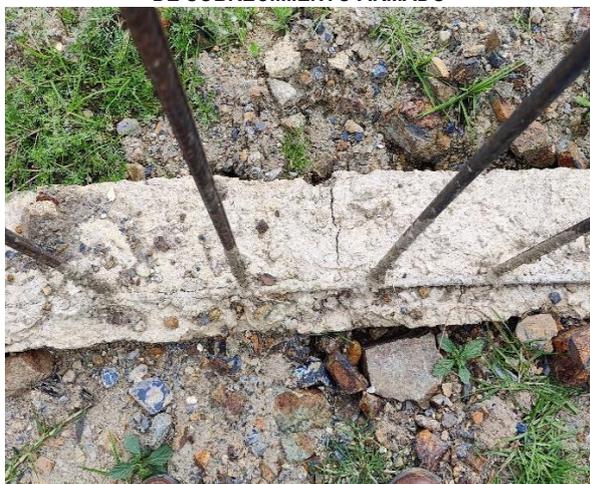
- ❖ **Respecto a presencia de fisuras:** En el recorrido a la obra se observó que algunos elementos como sobrecimiento corrido armado presenta fisuras transversales, así como, también se observó en el muro de la cisterna armada la presencia de fisuras longitudinales, tal como se muestran en las fotografías siguientes:

FOTOGRAFÍA N° 7
PRESENCIA DE FISURAS TRANSVERSAL EN ESTRUCTURA DE SOBRECIMIENTO ARMADO

En ese sentido, las fisuras advertidas comprenden la rigidez, la durabilidad y la impermeabilidad; además, de la estética, esto por las fuerzas de tensión que se aplican al elemento estructural, superando su resistencia a la tensión, lo cual podría ser resultado de un proceso inadecuado de ejecución (deficiente dosificación en la preparación del concreto).

Por otro lado, las fisuras advertidas son estrechas y alargadas, visibles a simple vistas que implica problema estructural, las que en caso de no ser resanados pueden incidir sustancialmente en el comportamiento estructural de los elementos.

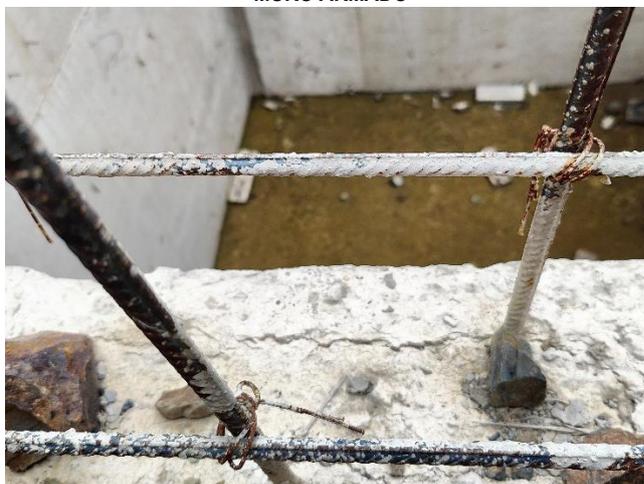
FOTOGRAFÍA N° 8
PRESENCIA DE FISURA LONGITUDINAL EN ESTRUCTURA DE MURO ARMADO

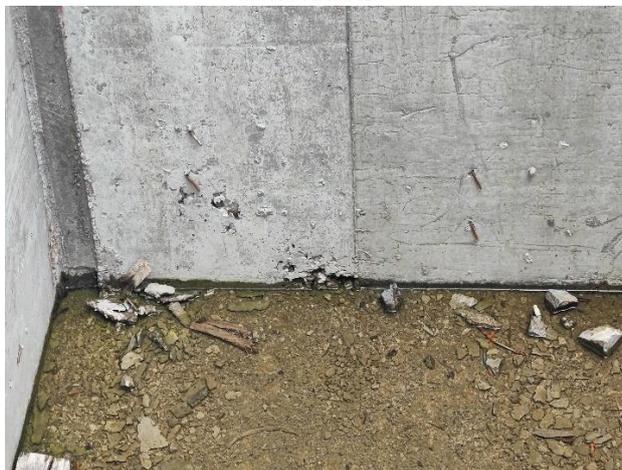
- ❖ **Respecto a presencia de cangrejas en concreto:** En el muro de la cisterna se observó la presencia de cangrejas, así como, también entre la base y el muro, tal como se muestran en las fotografías siguientes:

FOTOGRAFÍA N° 9
PRESENCIA DE FISURAS TRANSVERSAL EN ESTRUCTURA DE MURO ARMADO

Las cangrejas son vacíos que quedan en la estructura, debido a que el concreto no llena completamente los espacios entre las partículas de agregados, cuando no se realizó un adecuado vibrado de la mezcla, constituyendo un punto débil dentro de la estructura, lo cual puede conllevar a la corrosión de armaduras (acero) y afectación del concreto.

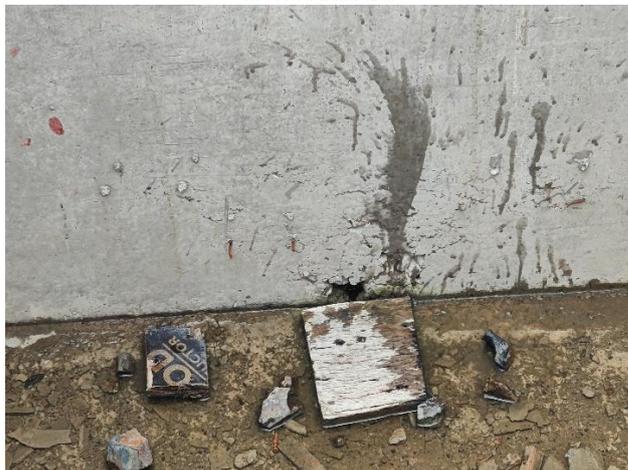
FOTOGRAFÍA N° 10
PRESENCIA DE FISURA LONGITUDINAL EN ESTRUCTURA DE MURO ARMADO

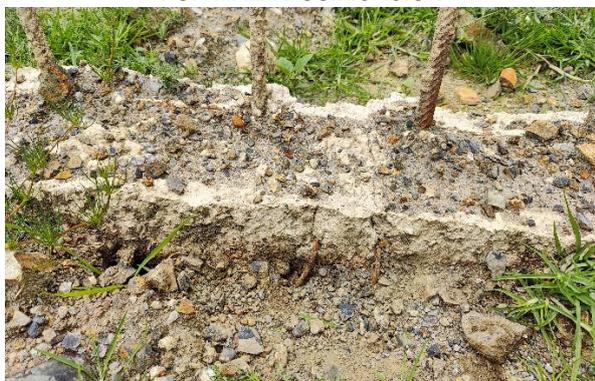
- ❖ **Respecto a presencia de desmoronamiento de concreto:** En el recorrido se apreció que algunos muros construidos presentan desmoronamiento prematuro, así como, se pudo observar la presencia de piedras de diferentes tamaños, no uniformes, lo que conlleva que posiblemente el concreto no haya sido preparado con una adecuada dosificación, tal como se muestran en las fotografías siguientes:

FOTOGRAFÍA N° 11
DESMORONAMIENTO PREMATURO DE CONCRETO POR MALA DOSIFICACIÓN

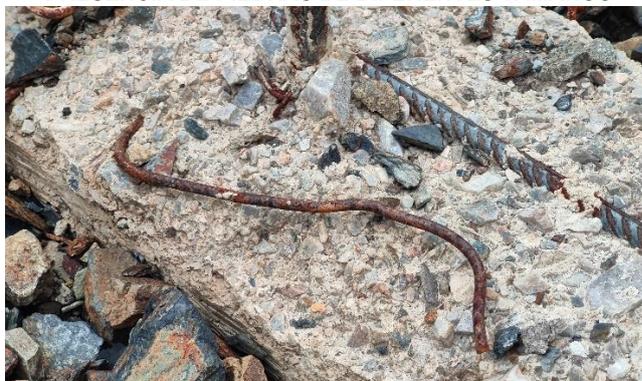
FOTOGRAFÍA N° 12
DESMORONAMIENTO PREMATURO DE CONCRETO Y PRESENCIA DE PIEDRAS DE DIFERENTES TAMAÑOS

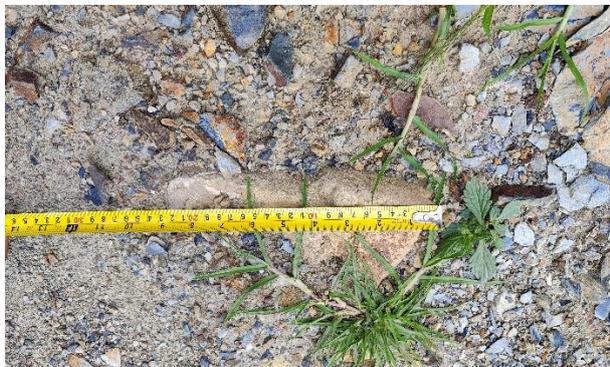
- ❖ **Respecto a relleno de excavación en la obra:** Se observó que se ha relleno con material inadecuado las excavaciones realizadas para la cimentación de la obra, el material de relleno

utilizado presenta piedras mayores a 2" y en su mayoría son cascajos¹, tal como se muestran en las fotografías siguientes:

FOTOGRAFÍA N° 13
RELLENO CON MATERIAL DE CASCAJO CON PRESENCIA DE PIEDRAS MAYORES A 2"

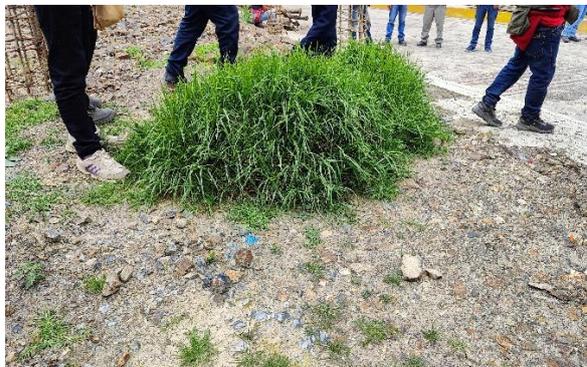
FOTOGRAFÍA N° 14
RELLENO CON MATERIAL DE CASCAJO Y NO SELECCIONADO

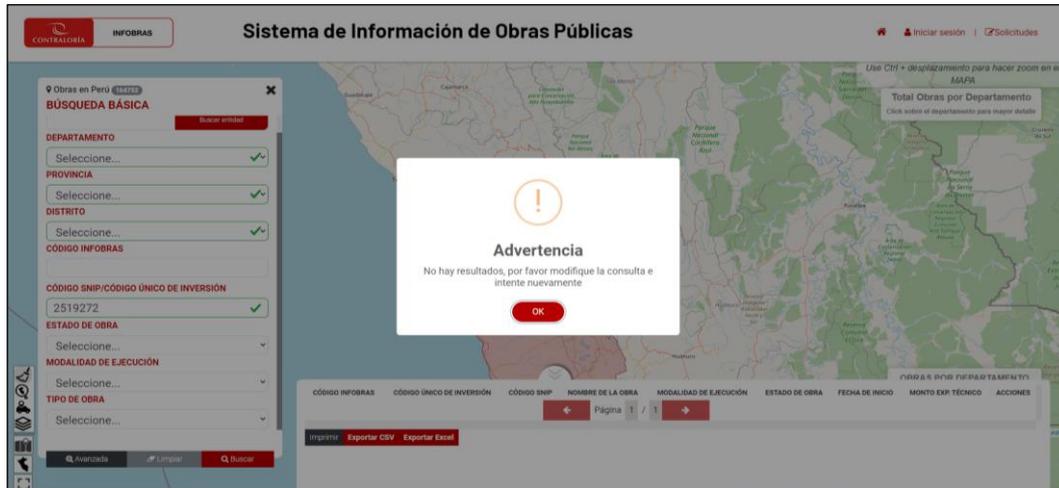
IMAGEN N° 3
CAPTURA DE PANTALLA DE LA BÚSQUDA DE LA OBRA CON CÓDIGO ÚNICO N° 2519272

Por lo expuesto, se advierte que la Entidad no habría generado el código INFOBRAS, a pesar de haber iniciado la ejecución de la obra, ocasionando que no se registre información de la obra, que comprende el registro de datos e información de la obra, datos generales, datos de la ejecución física y financiera y datos de cierre; así como, permite realizar el seguimiento de esta, contando con información objetiva y verificable en tiempo real, respecto de su ejecución, que comprende en otros, el estado situacional, avance físico y financiero, variación de costo, plazo de ejecución y liquidación, inobservando la Directiva n.° 005-2023-CG/GMPL, "Gestión del registro de las obras públicas en el Sistema de Información de Obras Públicas-INFOBRAS", aprobada con Resolución de Contraloría n.° 185-2023-CG de 19 de mayo de 2023.
