INFORME DE HITO DE CONTROL
N° 039-2024-OCI/0341-SCC

**CONTROL CONCURRENTE
ACTIVOS MINEROS SAC
SAN JUAN DE MIRAFLORES, LIMA, LIMA**

EJECUCIÓN DE LA OBRA: “RECUPERACIÓN DE LOS SERVICIOS ECOSISTÉMICOS EN LA MICROCUENCA DE LA QUEBRADA PELAGATOS CONTAMINADA POR LOS PASIVOS AMBIENTALES MINEROS DE LA EX UNIDAD MINERA PUSHQUILCA DISTRITO DE PAMPAS, PROVINCIA DE PALLASCA, DEPARTAMENTO DE ÁNCASH”

HITO DE CONTROL N° 2 – VALORIZACIÓN DE OBRA N° 18

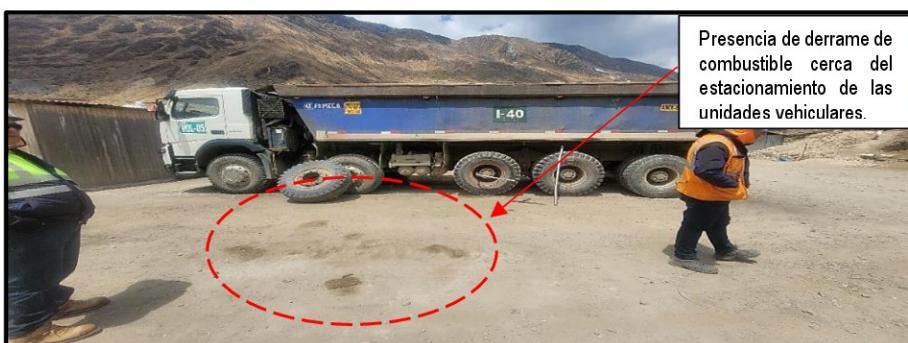
Mediante la inspección física a la obra efectuada el 25 y 26 de setiembre de 2024, los representantes del Órgano de Control Institucional de la Municipalidad Provincial de Pallasca, el representante de la Empresa Activos Mineros S.A.C., el representante del Consorcio San Andrés (responsable de la ejecución de la obra) y los representantes de la Empresa Consorcio Supervisor Pampas Pallasca identificaron manchas en el suelo producto del derrame de combustible, ubicados cerca del estacionamiento de las unidades vehiculares, conforme se muestra en la fotografía siguiente.

FOTOGRAFÍA N° 1
PRESENCIA DE DERRAME DE COMBUSTIBLE EN EL SUELO

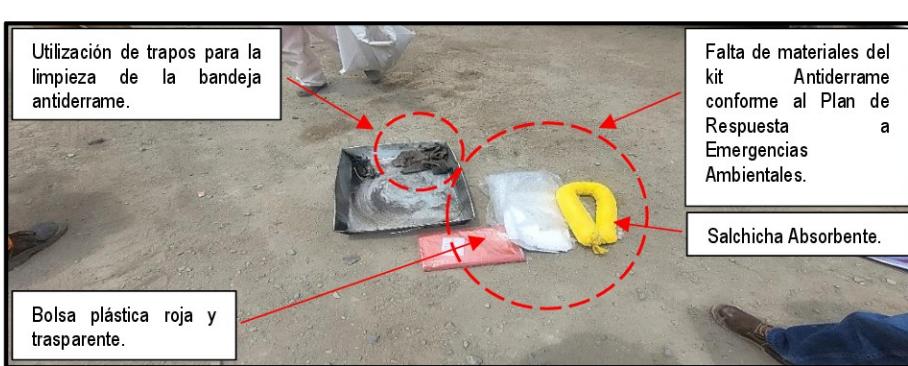
Asimismo, el kit antiderrame solo contaba con bolsas de plástico rojas y transparentes, y una salchicha absorbente; también se verificó que el personal estaba utilizando trapos para la limpieza de las bandejas antiderrame, en lugar de los paños absorbentes, almohadillas absorbentes o salchichas adsorbente, conforme se muestra en la fotografía siguiente:

FOTOGRAFÍA N° 2
FALTA DE IMPLEMENTACIÓN DEL KIT ANTIDERRAMES

Estos incumplimientos del plan de respuesta a emergencias ambientales por parte del Contratista, y la falta pronunciamiento del Supervisor al respecto, podrían ocasionar que ocurra un daño ambiental irreversible.

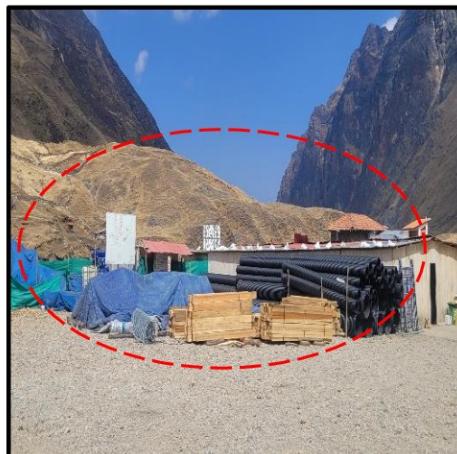
FOTOGRAFÍA N° 3

NO EXISTE ORDEN Y LIMPIEZA EN EL
ALMACÉN DONDE SE GUARDAN LAS
MADERAS, TUBOS, ALAMBRES Y
TAMPoco ESTÁ SEÑALIZADO

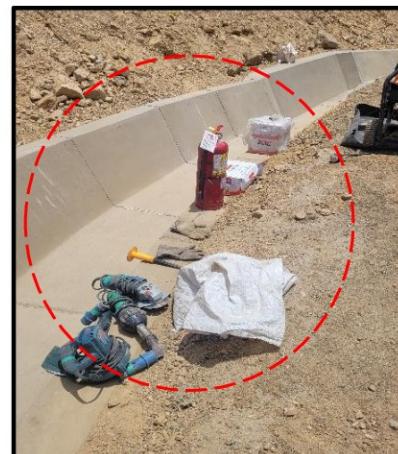
FOTOGRAFÍA N° 4

NO EXISTE ORDEN Y LIMPIEZA EN EL
ÁREA DE TRABAJO ID 5038, DONDE SE
ENCONTRÓ UN EXTINTOR AL DORDE DE
LA CUNETA, ASI COMO HERRAMIENTAS
MANUALES

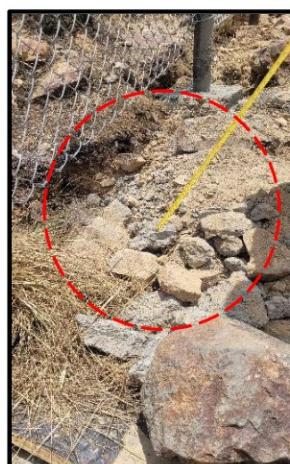
FOTOGRAFÍA N° 5
NO EXISTE ORDEN Y LIMPIEZA EN EL ÁREA DE TRABAJO ID 5038, DONDE SE ENCONTRÓ SOBRAS DE CONCRETO EN LOS CERCOS PERIMÉTRICOS

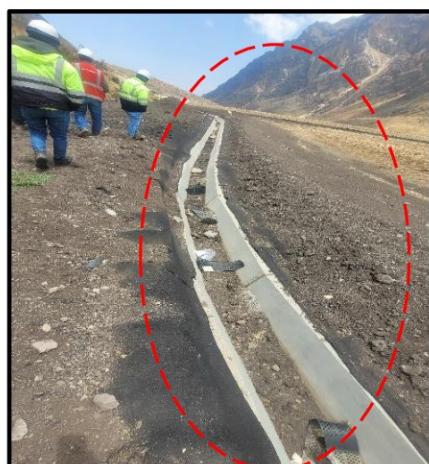
FOTOGRAFÍA N° 6
NO EXISTE ORDEN Y LIMPIEZA EN EL ÁREA DE TRABAJO ID 5038, DONDE SE ENCONTRÓ SOBRAS DE GEOSINTÉTICOS EN EL INTERIOR DE LAS CUNETAS

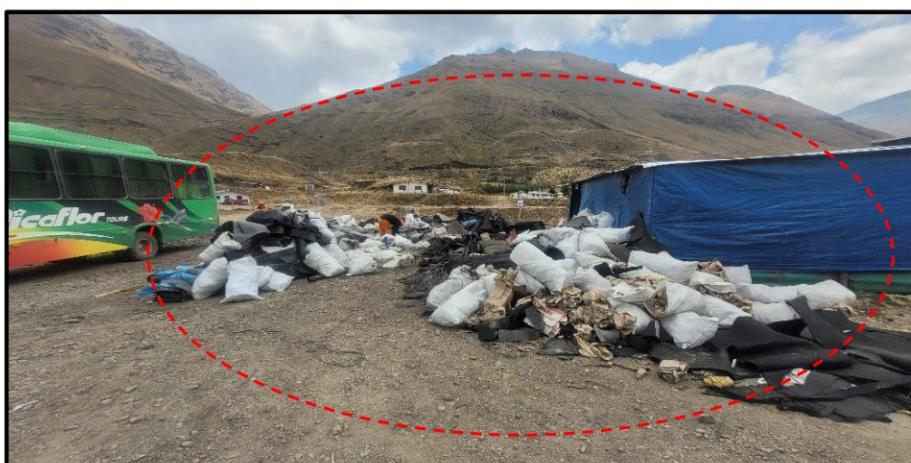
De la inspección física efectuada el 25 y 26 de setiembre 2024, se advierte que el Contratista almacena temporalmente los residuos sólidos en una zona de cielo abierto (sin cobertura), conforme se muestra en la fotografía siguiente:

FOTOGRAFÍA N° 7
DEPÓSITO TEMPORAL DE RESIDUOS SÓLIDOS SIN PROTECCIÓN FRENTE A LAS LLUVIAS

En ese sentido, el incumplimiento en el almacenamiento intermedio de los residuos sólidos generados durante la construcción podría provocar contaminación ambiental, incumpliendo así el programa de manejo de residuos que se requiere de acuerdo al expediente técnico aprobado.

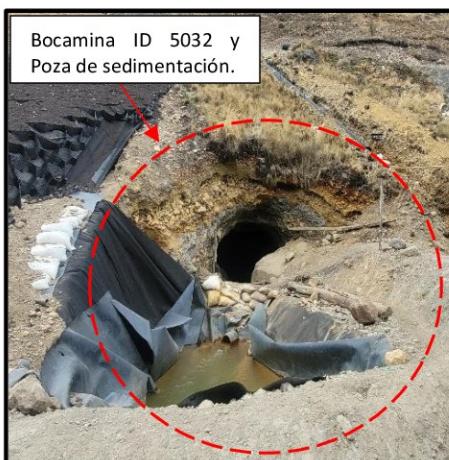
Mediante la inspección realizada el 25 y 26 de setiembre de 2024 en la obra, se identificó que el drenaje ácido de la bocamina ID 5032 está siendo sedimentado (poza en construcción) y conducido mediante tuberías a la quebrada SIN NOMBRE, tal como se muestra en las fotografías siguientes:

**FOTOGRAFÍA N° 8
CAPTACIÓN DEL DRENAJE ÁCIDO DE LA
BOCAMINA ID 5032**

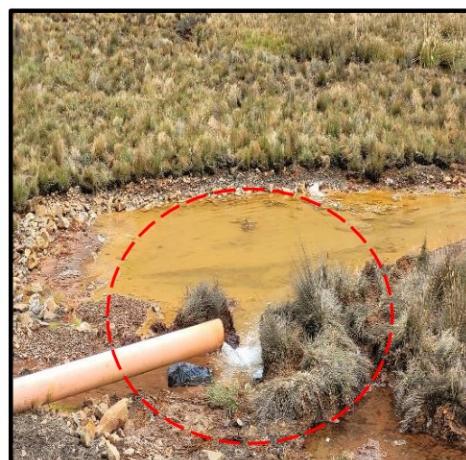
**FOTOGRAFÍA N° 9
DESCARGA DE DRENAJE ÁCIDO DE LA
BOCAMINA ID 5032 A LA QUEBRADA SIN
NOMBRE**

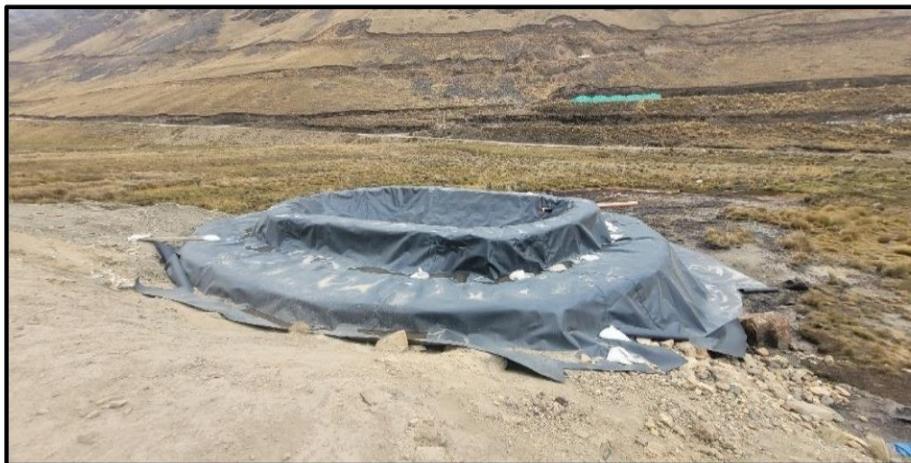
FOTOGRAFÍA N° 10
POZA DE TRATAMIENTO PARA EL DRENAGE ÁCIDO DE LA BOCAMINA ID 5032

Sin embargo, aún no se ha realizado la conexión de las tuberías a la poza de sedimentación, tampoco se construyó las cajas de inspección y de descarga.

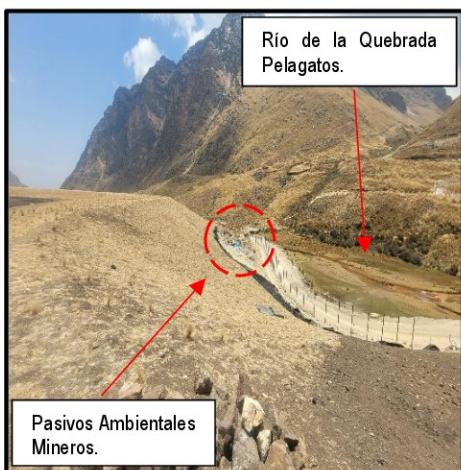
Durante la inspección realizada el 25 y 26 de setiembre de 2024 en la obra, se identificó la presencia de pasivos ambientales mineros al lado norte del área de trabajo ID 5038, tal como se muestran en las fotografías siguientes:

FOTOGRAFÍA N° 11
PASIVOS AMBIENTALES MINEROS
ENTRE EL ÁREA DE TRABAJO ID 5038 Y
EL RÍO DE LA QUEBRADA PELAGATOS

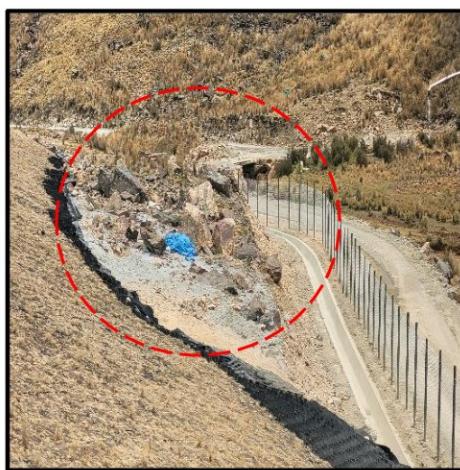
FOTOGRAFÍA N° 12
PASIVOS AMBIENTALES MINEROS FUERA
DEL ÁREA DE INTERVENCIÓN, CERCA DEL
ÁREA DE TRABAJO ID 5038

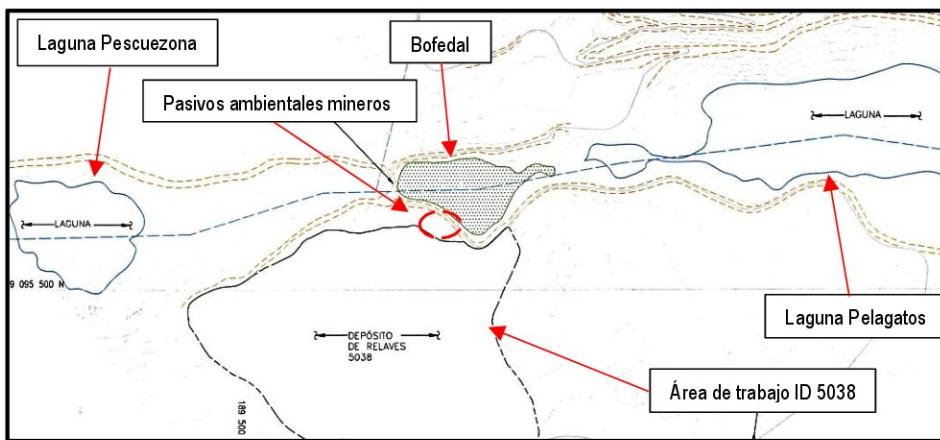
Asimismo, de acuerdo al plano n.º PUSH-00-GG-00000-003 del expediente técnico, se indica la ubicación de intervención del ID 5038; sin embargo, no se han considerado los pasivos ambientales mineros señalados; también se observa que estos pasivos se encuentran aguas arriba de la laguna Pescuezona y cerca del río Pelagatos, conforme se muestra en la imagen siguiente:

IMAGEN N° 3
UBICACIÓN DEL PASIVO AMBIENTAL MINERO EL CUAL PODRÍA GENERAR EL RIESGO
DE CONTAMINACIÓN AL SUELO Y AGUA DEL RÍO PELAGATOS

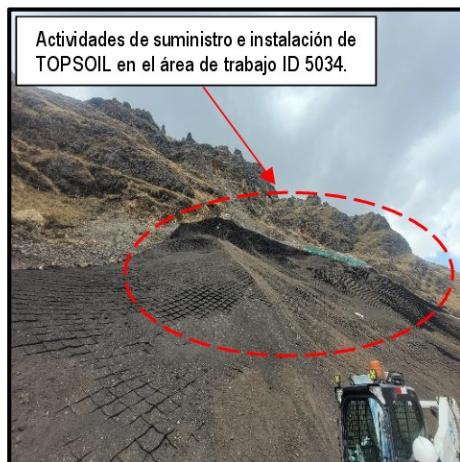
Durante la inspección realizada el 25 y 26 de setiembre de 2024 en la obra, en el desmonte unificado (desmonte de mina ID's 5860, 5861, 1468, 1467, 5037, 5034 y 14688), se observa que, en el área de trabajo ID 5034, donde se viene realizando el suministro e instalación de TOPSOIL, las pendientes empinadas sobrepasan los 30°, conforme se muestran en las imágenes siguientes:

FOTOGRAFÍA N° 13
ACTIVIDADES DE SUMINISTRO E
INSTALACIÓN DE TOPSOIL EN EL ÁREA
DE TRABAJO ID 5034

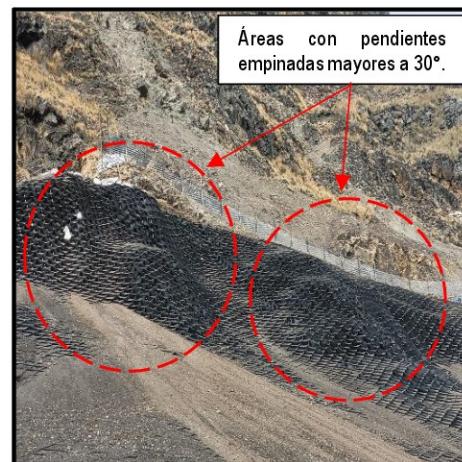
FOTOGRAFÍA N° 14
IDENTIFICACIÓN DE ÁREAS CON
PENDIENTES EMPINADAS QUE PODRÍAN
DIFICULTAR LA COLOCACIÓN DE LA
REVEGETACIÓN EN EL ÁREA DE
TRABAJO ID 5034

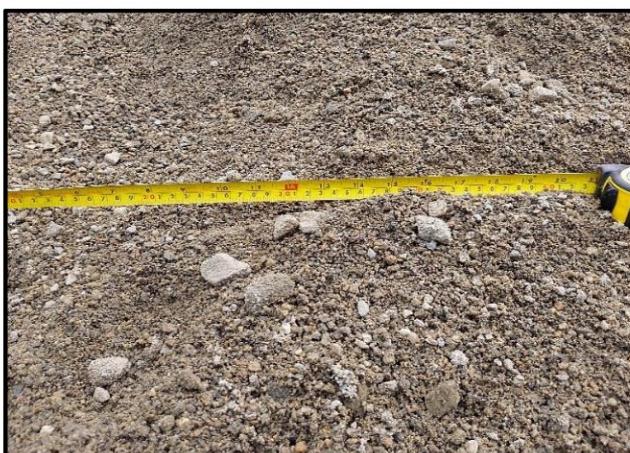
De la inspección física realizada a la obra los días 25 y 26 de setiembre de 2024, se ha constatado que el agregado fino con la que fabrica el concreto, está en la condición como se describe en la fotografía siguiente:

FOTOGRAFÍA N° 15
AGREGADO FINO QUE CONTIENE GRAVAS DE 1,5 CM

Estos incumplimientos de las especificaciones técnicas por parte del Contratista, y la falta pronunciamiento del Supervisor al respecto, podrían ocasionar que el concreto no alcance la resistencia requerida, y en consecuencia los elementos construidos con estos materiales resulten con deficiencias estructurales durante la vida útil de la obra.

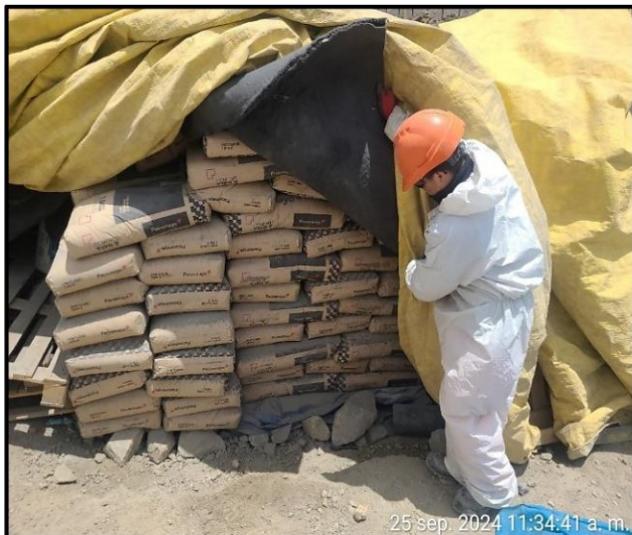
**FOTOGRAFÍA N° 16
ALMACENAMIENTO DE PILAS DE CEMENTO SUPERIORES A 8 BOLSAS**

La situación antes expuesta, podría afectar la resistencia del concreto generando el riesgo de deficiencias estructurales en la obra.

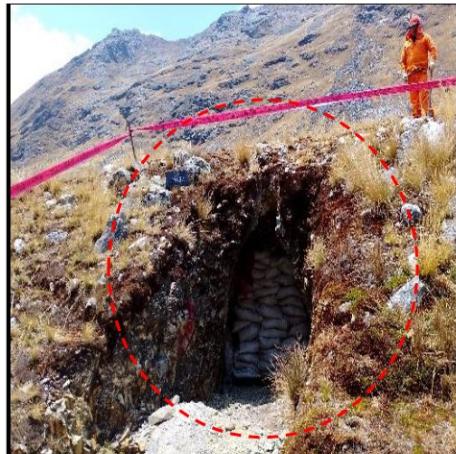
FOTOGRAFÍA N° 17
SE VISUALIZA LA BOCAMINA (ID 14686)

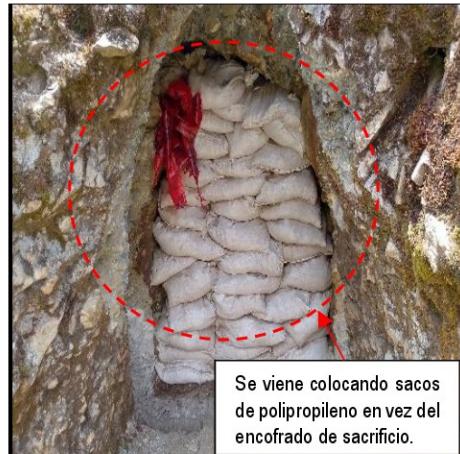
FOTOGRAFÍA N° 18
INTERIOR DE LA BOCAMINA ID 14686,
DONDE SE PROYECTÓ ENCOFRADO DE
SACRIFICIO

De lo antes descrito, el contratista no estaría colocando el encofrado de sacrificio, según los planos aprobados, posibilitando todo ello a que no realice el control y aseguramiento de calidad como lo exige el expediente técnico.
