**INFORME DE VISITA DE CONTROL  
N° 041-2024-OCI/0341-SVC**

**“EJECUCIÓN DE LA ACTIVIDAD DE INTERVENCIÓN  
INMEDIATA: LIMPIEZA, MANTENIMIENTO Y  
ACONDICIONAMIENTO DEL ESPACIO PÚBLICO CON  
URBANISMO TÁCTICO EN LA ZONA URBANA DEL CENTRO  
POBLADO DE HUANDOVAL, DISTRITO DE HUANDOVAL -  
PROVINCIA DE PALLASCA - DEPARTAMENTO DE  
ÁNCASH”**

**PERÍODO DE EVALUACIÓN:  
DEL 17 AL 24 DE OCTUBRE DE 2024**

**CABANA, 29 DE OCTUBRE DE 2024**

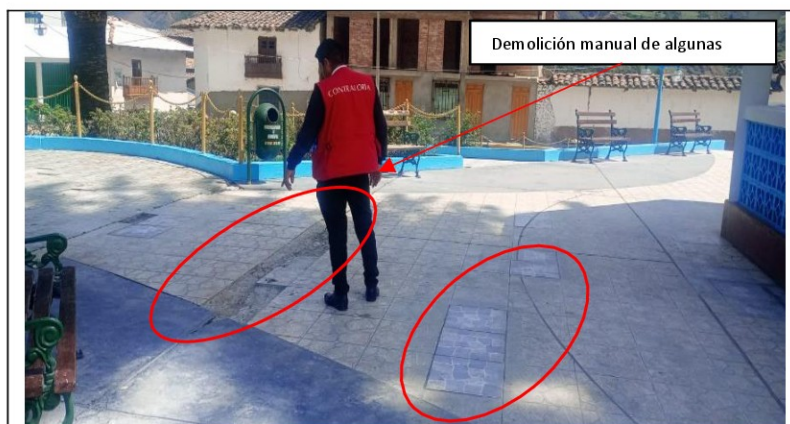
**IMAGEN N° 1**  
**PISO DE CIRCULACIÓN N° 3**

Ahora bien, de la inspección física realizada el 17 de octubre de 2024, según consta en el acta n.º 046-2024-OCI/MPP, se evidenció que **la subpartida demolición manual de losetas, no fue ejecutada**, inobservando lo establecido en las especificaciones técnicas, tal como se muestra en la siguiente imagen:

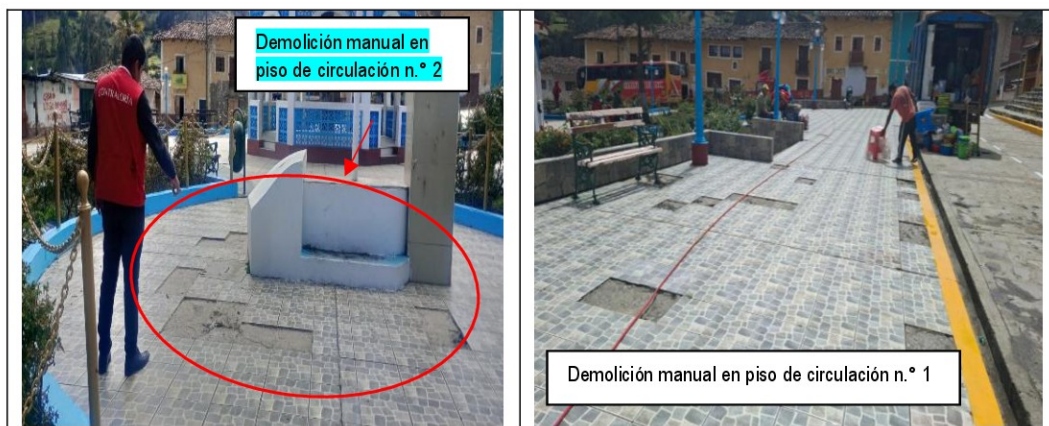
**IMAGEN N° 3**  
**DEMOLICIÓN MANUAL EN ZONAS NO CONTEMPLADAS**

En ese sentido, la comisión de control corroboró la demolición parcial de algunas losetas; además, observó demolición de losetas en zonas no contempladas (pisos de circulación n°s 1 y 2), según plano: detalles de la plaza de armas, lámina "D-01", perjudicando al ornato público de la zona urbana de Huandoval, Puesto que; al cierre de este informe, aún no han sido remplazadas las losetas, tal como se muestra en las siguientes imágenes:

En ese contexto, se advierte que **no se ejecutó la demolición manual de piso de loseta, por lo cual no correspondería valorizar el total de esta subpartida**, en consecuencia; el **inspector de la actividad de la Entidad** no estaría cautelando el cumplimiento de la ficha técnica de la actividad, según lo establecido en la normativa aplicable.

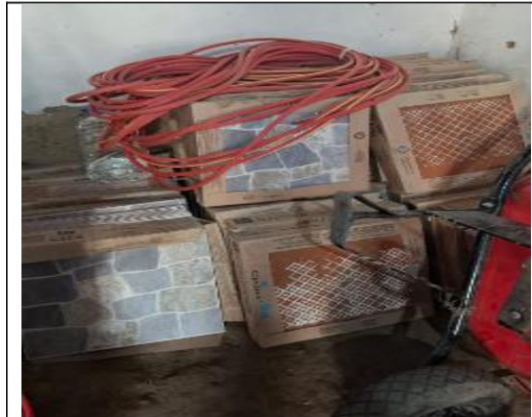
**IMAGEN N° 4**  
**ALMACÉN DE MATERIALES (LOSETAS)**

En ese contexto, la comisión de control en la inspección física al almacén, según consta en el acta n.º 044-2024-OCI/MPP, de 14 de octubre de 2024, **el material adquirido no guarda relación con la compra mencionada en el cuadro precedente; toda vez que, se trataría de losetas y no de porcelanato**, tal como se muestra en la siguiente imagen:

La imagen muestra las losetas adquiridas.

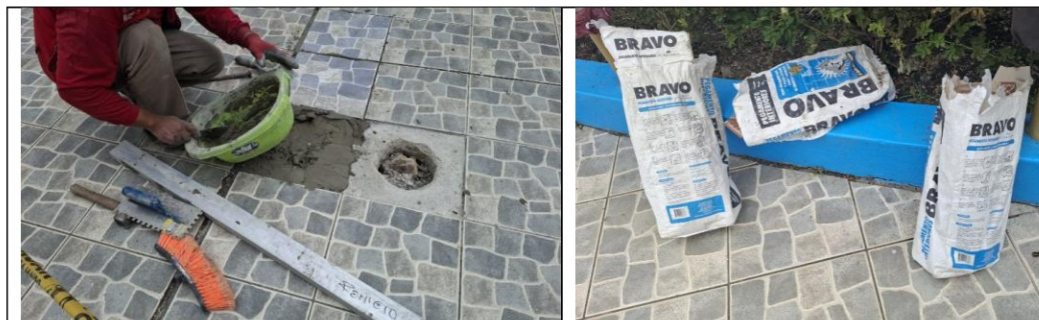
**IMAGEN N° 5**  
**INSTALACIÓN DE LOSETAS CON PEGAMENTO**

Es preciso señalar, que la colocación de losetas se realizó utilizando **un pegamento BRAVO interiores marca Celima**; sin embargo, según ficha técnica que muestra el pegamento, **su aplicación es de uso doméstico; salas, dormitorios, comedor, cocinas, baños en casas y departamentos**; por lo que, **el pegamento en mención no sería adecuado para la zona de exteriores**; asimismo; se advierte que **no se rellenó con fragua las juntas entre losetas**; en tal sentido, el uso del pegamento inadecuado podría reducir la vida útil del pavimento, tal como se muestra en las siguientes imágenes:

En la imagen se aprecia la instalación de losetas y no porcelanato; asimismo, **se observa bolsa de pegamento para uso de interiores.**

En ese contexto, se advierte que no se ejecutó la partida piso de porcelanato antideslizante de 40x40cm con pegamento, por lo cual no correspondería valorizar el total de esta subpartida, en consecuencia; que el **inspector de la actividad de la Entidad** no cautela el adecuado uso de los recursos públicos, según la normativa aplicable.

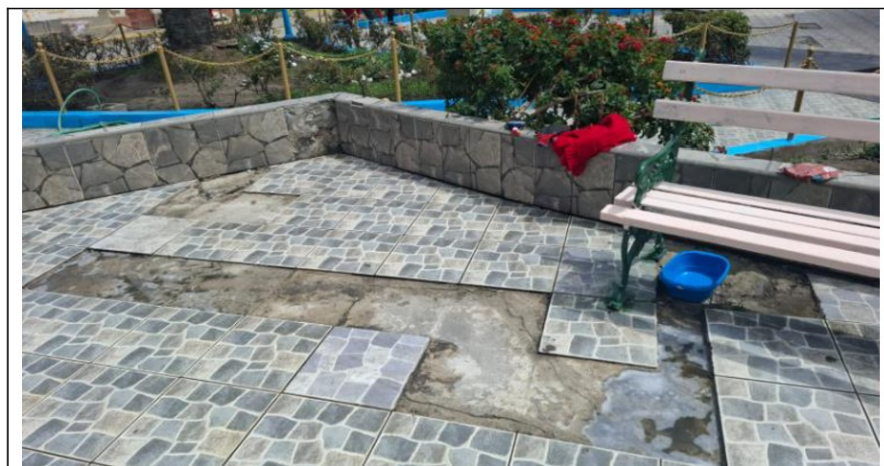
**IMAGEN N° 7**  
**PISO Y MURALES DE LOSETA CON DISEÑO DE PIEDRA LAJA**

Ahora bien, de la inspección física realizada el 17 de octubre de 2024, según consta en el acta n.° 46-2024-OCI/MPP, se evidenció que la subpartida, pintado en superficies con revestimiento con piedra laja inc. Tratamiento, no fue ejecutado conforme a lo establecido en el formato 7, especificaciones técnicas, de la ficha técnica, debido a que; los pisos y murales de plaza de armas están revestidos de losetas y no de piedra laja, tal como se muestra en la siguiente imagen:

En ese contexto, se advierte que no se ejecutó el pintado en superficies con revestimiento con piedra laja inc. Tratamiento, por lo cual no correspondería valorizar el total de esta subpartida, en consecuencia; que el **inspector de la actividad de la Entidad** no cautela el adecuado uso de los recursos públicos, según la normativa aplicable.

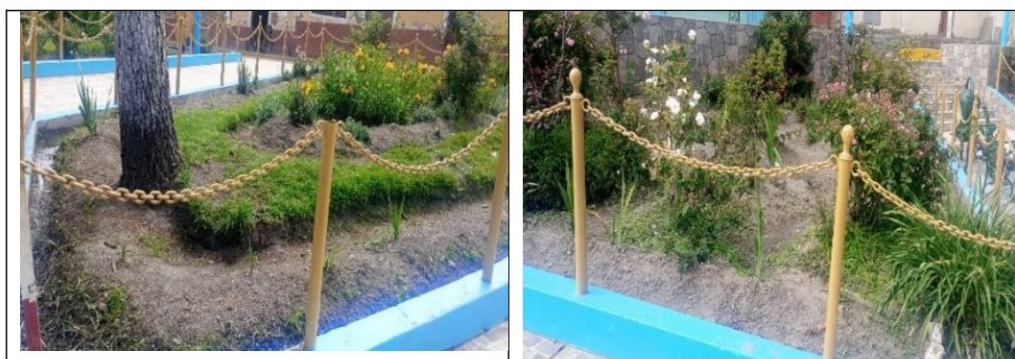
**IMAGEN N° 9**  
**ÁREA DE VEGETACIÓN SIN INTERVENCIÓN**

Como se aprecia, en la imagen anterior se consideró un total de 343,26m<sup>2</sup> de siembra de césped en 8 jardines; ahora bien, de la inspección física se verificó que **no se ejecutó el total del área establecida**; asimismo, se observa que **la vegetación corresponde a hierba existente**, como se muestra a continuación:

En ese contexto, se advierte que **no se ejecutó el sembrado de Césped por lo cual no correspondería valorizar el total de esta subpartida**, por lo que se advierte que, el **inspector de la actividad de la Entidad** no cautela el adecuado uso de los recursos públicos, según la normativa aplicable,

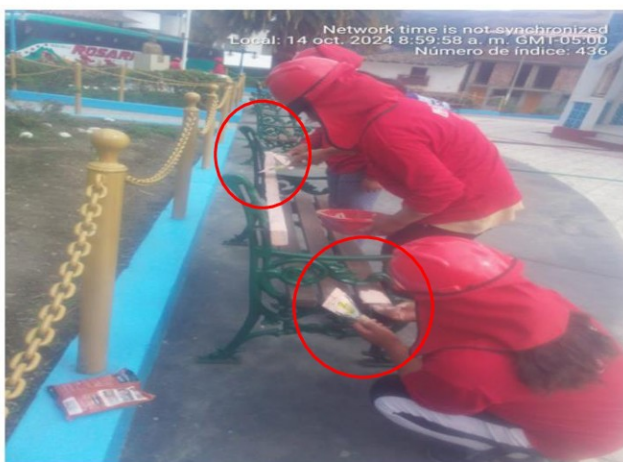
**MAGEN N° 10**  
**INFORME SEMANAL 8: PINTURA BARNIZ EN CARPINTERÍA DE MADERA**

En la imagen del informe presentado por el responsable técnico, se observa que los participantes sostienen en sus manos espátulas que sirve para resanar vacíos y no para pintar.

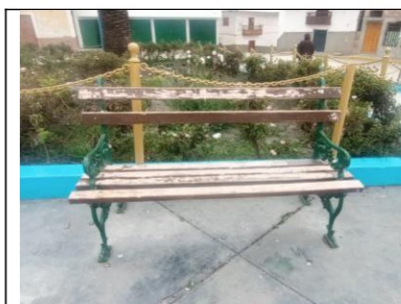
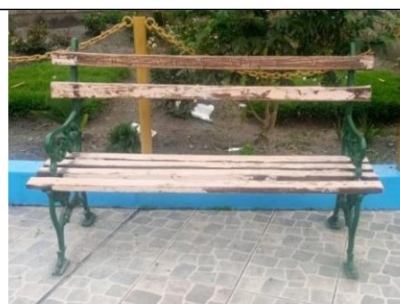
**IMAGEN N° 11**  
**SUBPARTIDA NO EJECUTADA: PINTURA BARNIZ EN CARPINTERÍA DE MADERA**

Al respecto, de la inspección física realizada el 17 de octubre de 2024, según consta en el acta n.º 46-2024-OCI/MPP, la comisión de control no evidenció la ejecución de dicha subpartida; es decir, que las veinte (20) bancas no fueron pintadas, tal como se muestra en las siguientes imágenes:

En la imagen se observa como muestra dos (2) de las veinte (20) bancas que no fueron pintadas.
