**INFORME DE VISITA DE CONTROL
Nº 019-2024-OCI/0344-SVC**

**“EJECUCIÓN DE LA OBRA: CREACIÓN DEL
POLIDEPORTIVO EN LA MZ. I´ LT. 1 DEL P.J. DOS DE JUNIO
DEL DISTRITO DE CHIMBOTE - PROVINCIA DE SANTA -
DEPARTAMENTO DE ANCASH”**

**PERÍODO DE EVALUACIÓN:
DEL 4 AL 8 DE MARZO DE 2024**

CHIMBOTE, 15 DE MARZO DE 2024

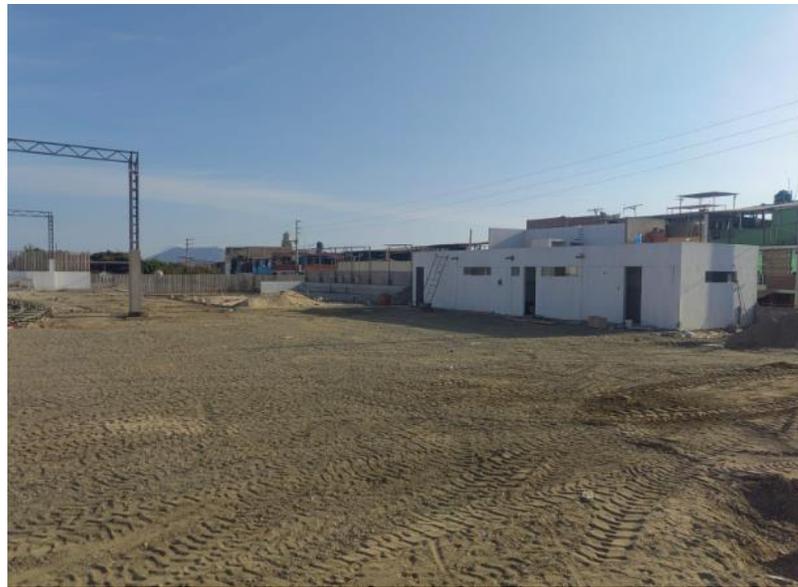
IMAGEN N° 1

Descripción: Se observa que se viene ejecutando partidas contractuales en los diferentes zonas del polideportivo

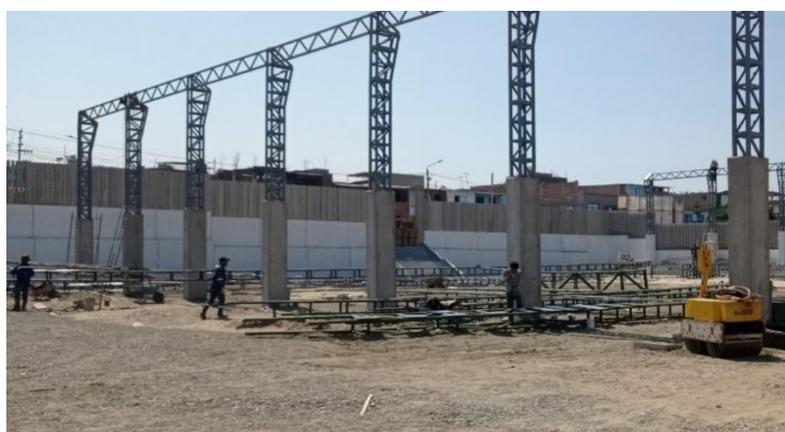
IMAGEN N° 2

Descripción: Se observa la ejecución de trabajos de soldadura en porticos para cubierta metálica

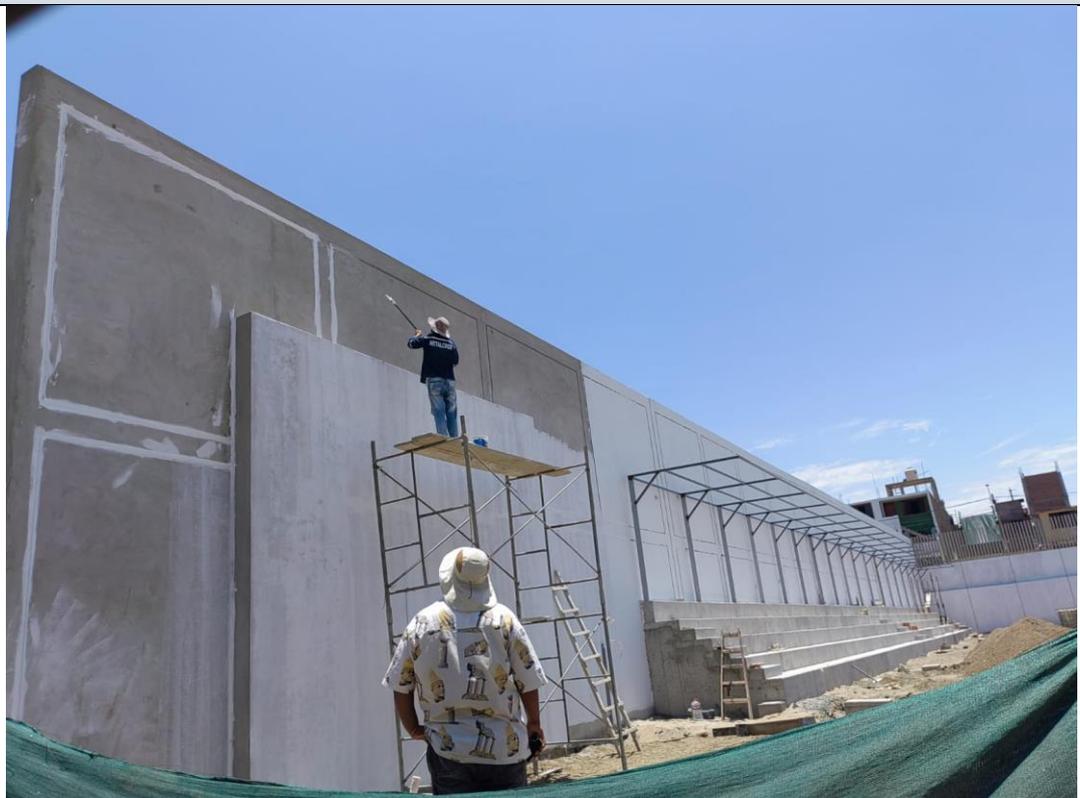
IMAGEN N° 3

Descripción: Se observa que se viene ejecutando de pintado de fronton y paredes del cerco perimétrico

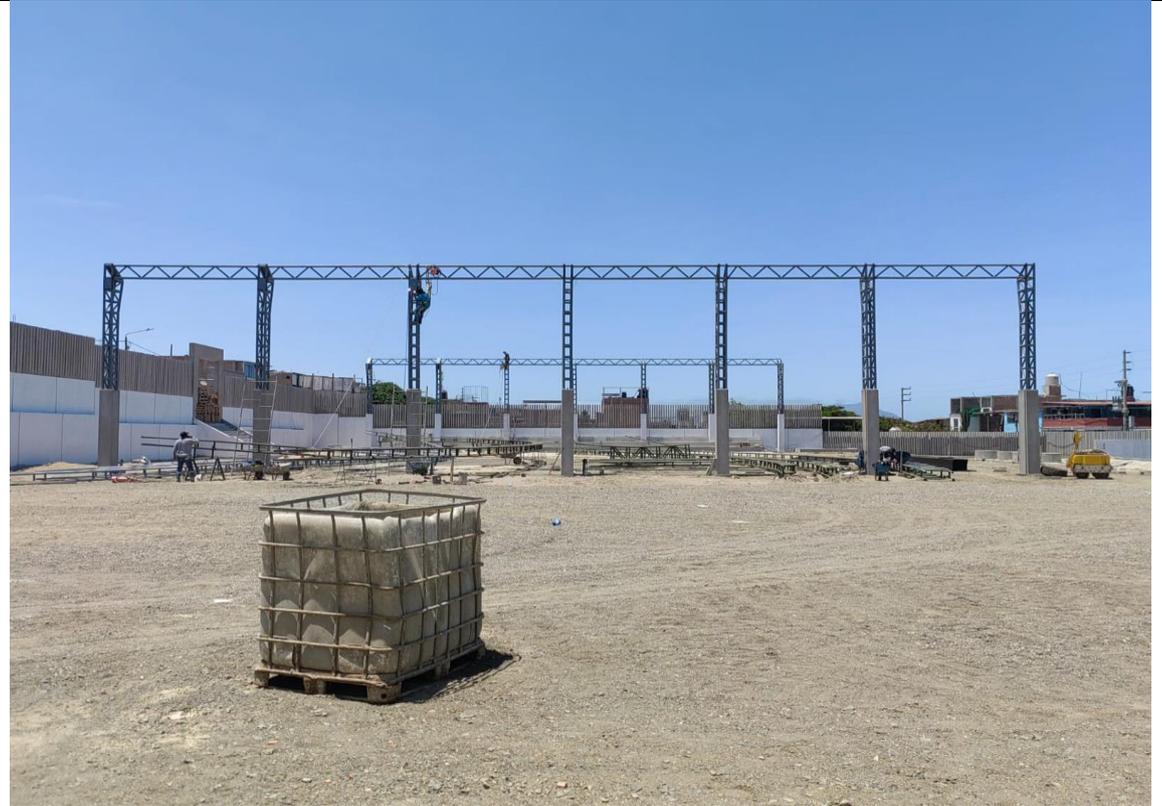
IMAGEN N° 4

Descripción: Se observa la ejecución de trabajos de soldadura en porticos para cubierta metálica

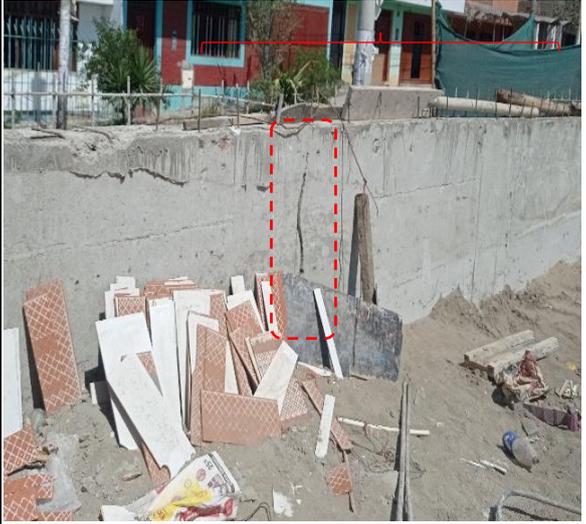
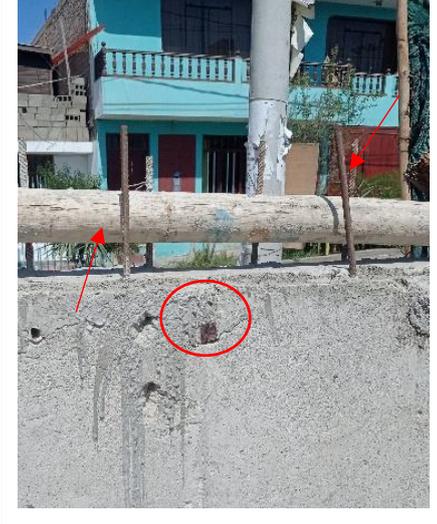
IMAGEN N° 5	IMAGEN N° 6

<p>Descripción: Se observa la presencia de dos mallas de acero de 3/8" colocados con distanciamiento variable. Se verificó que el acero presenta rebabas de concreto</p>	<p>Descripción: Se observa el incrustamiento de escantillones de madera en la sección del muro</p>
IMAGEN N° 7	IMAGEN N° 8

Merece indicar que, los escantillones de madera incrustados en la sección del muro podrían deteriorarse, lo cual generaría vacíos en la sección del muro, posibilitando la disminución de la vida útil del concreto y las barras de acero, a causa de la humedad, salitre y demás agentes que afectan el concreto.

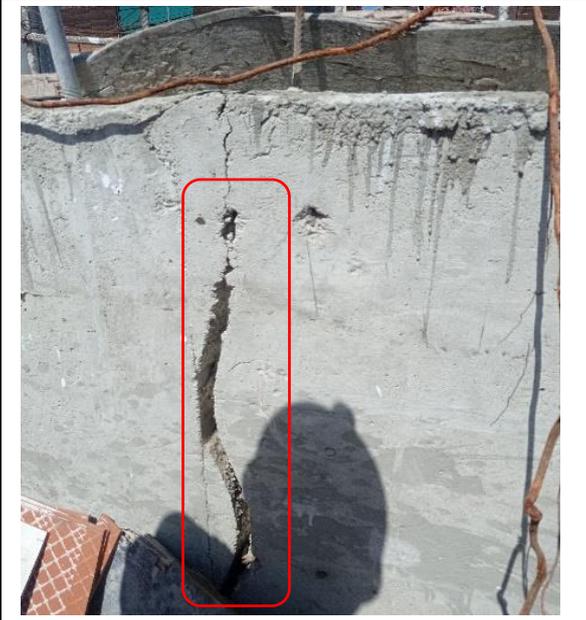
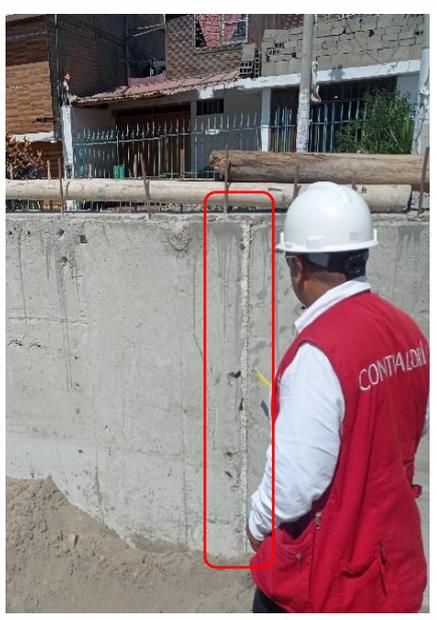
<p>Descripción: Se observa que la junta de dilatación no presenta un alineamiento vertical; asimismo, un ancho variable</p>	<p>Descripción: Se observa la presencia de cangrejeras cerca a junta de dilatación</p>

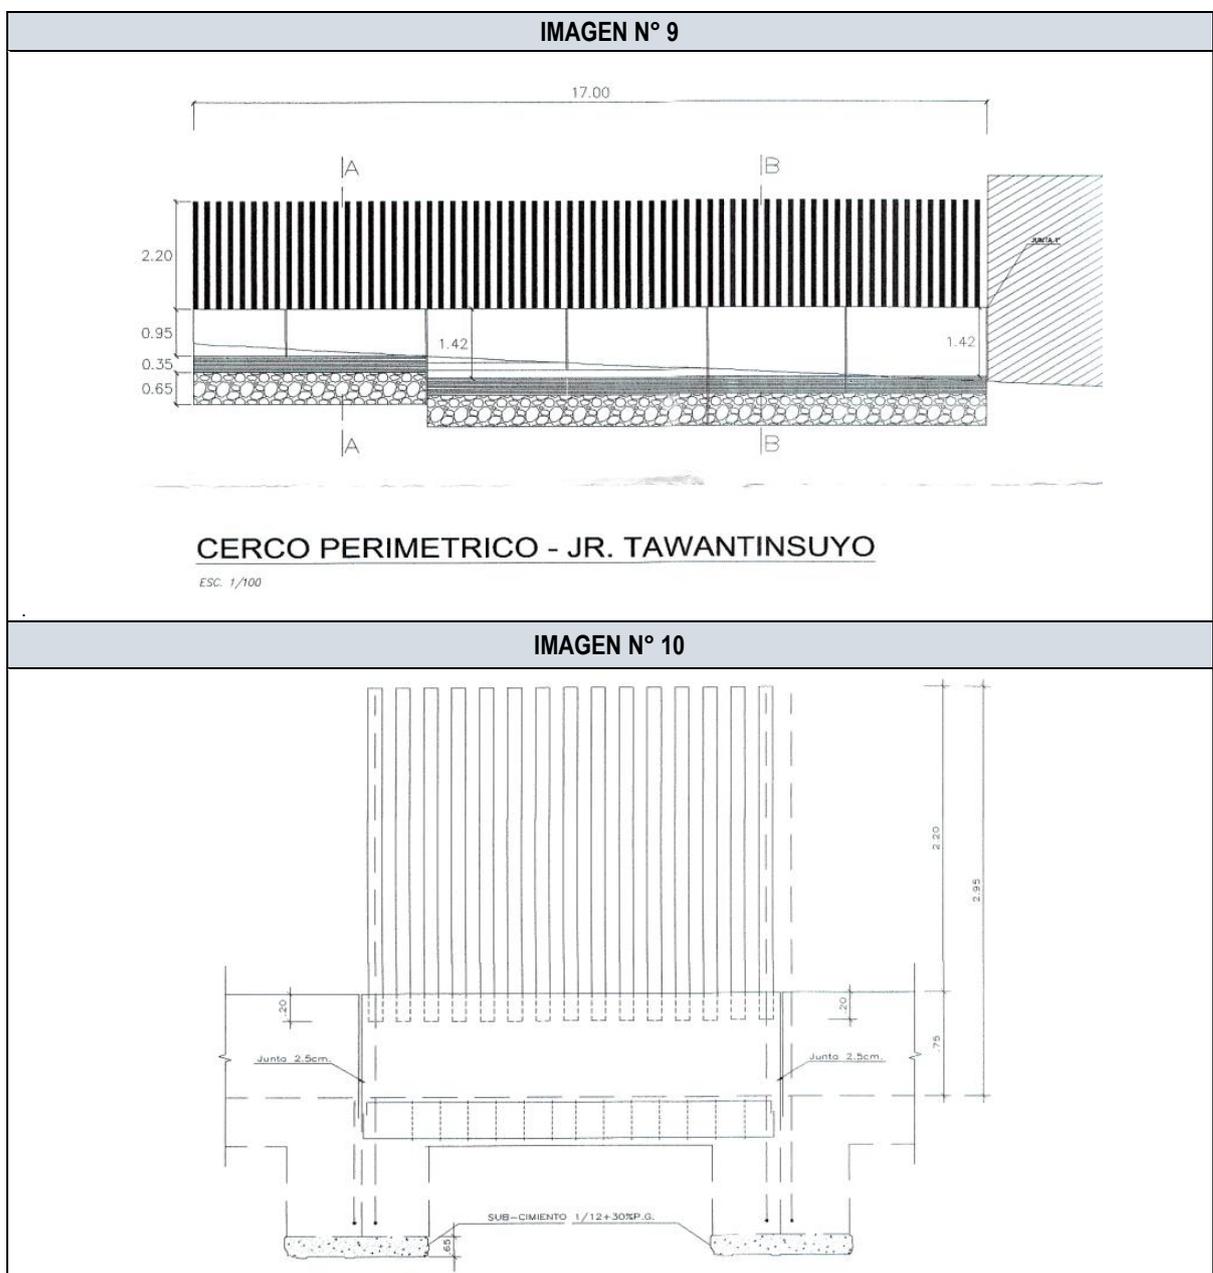
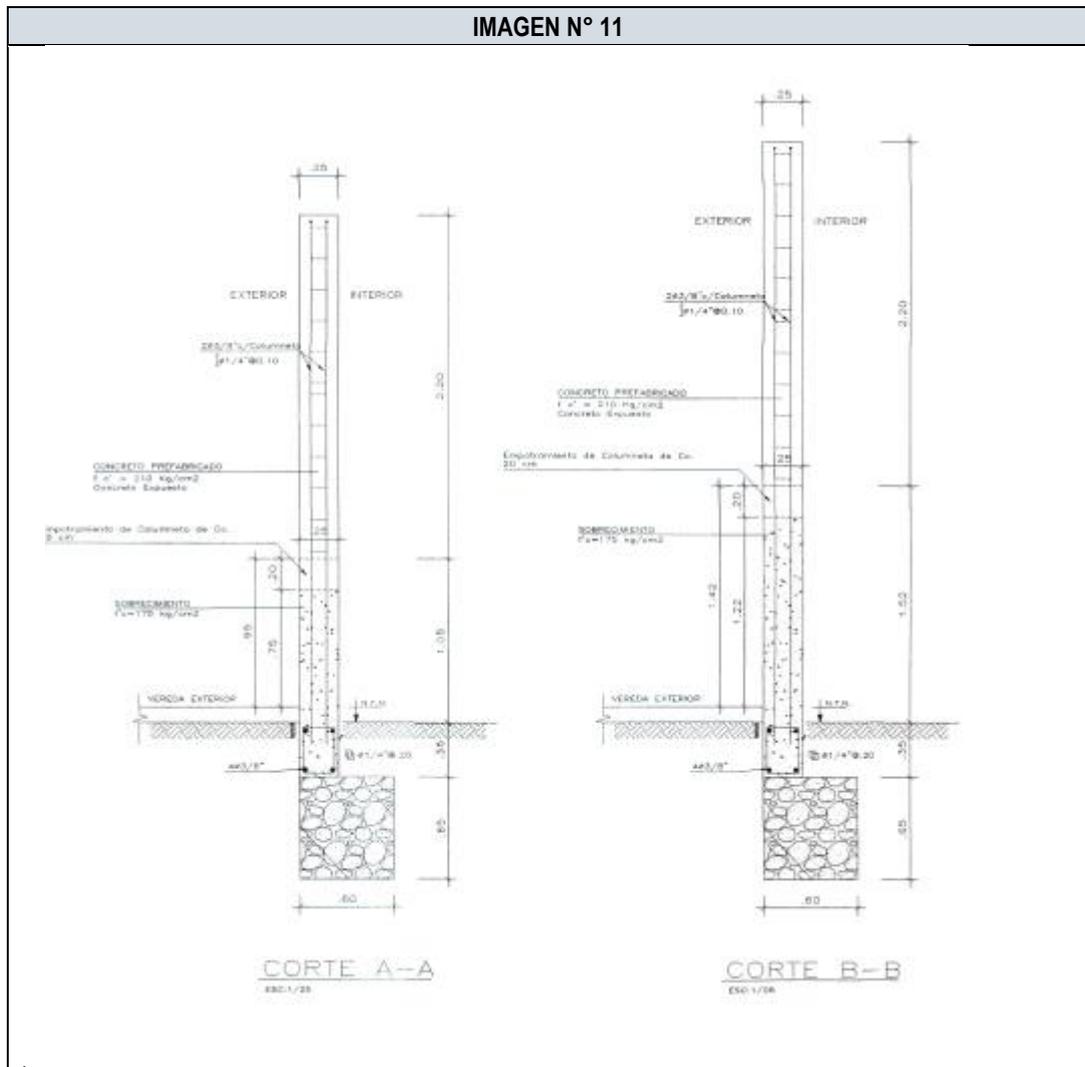
PLANO CERCO PERIMÉTRICO JR. TAHUANTINSUYO Y DETALLES DEL MURO TIPO AEROPUERTO

Por otra parte, el plano cerco perimétrico Jr. Tahuantinsuyo – Especialidad Muro Tipo Aeropuerto - Lámina M-01, ha establecido que el muro tipo aeropuerto, se empotre en dicho sobrecimiento a una profundidad de 0.20 m; asimismo, considera la construcción de columnetas en sus extremos, sin embargo, de la inspección realizada se observa que no se ha colocado el muro tipo aeropuerto ni las columnetas en los bordes de cada tramo del sobrecimiento, tal como lo indican los planos. Además, se ha realizado la instalación de acero de 3/8" con un espaciamiento variable, que no garantizaría que dicho muro tenga el anclaje y empotramiento respectivo en razón que el eje de colocación de tales elementos es cada 20 cm. Asimismo, la Lámina M-01 detalla las dimensiones de juntas a construir, las cuales de lo observado, no se estaría dando cumplimiento en razón que deberían ser como máximo de 2.5 cm (1"), lo dicho se muestra a continuación:

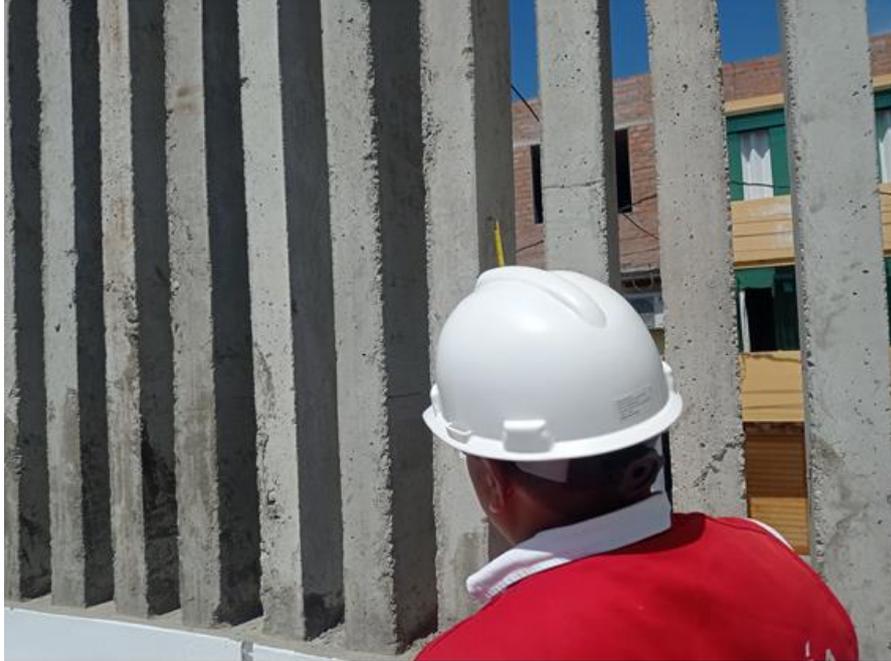
IMAGEN N° 12

Descripción: Se observa la presencia de cangrejas en muro tipo aeropuerto

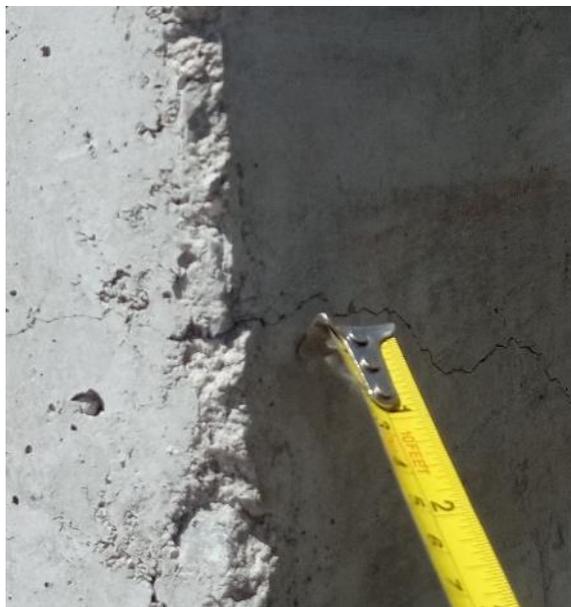
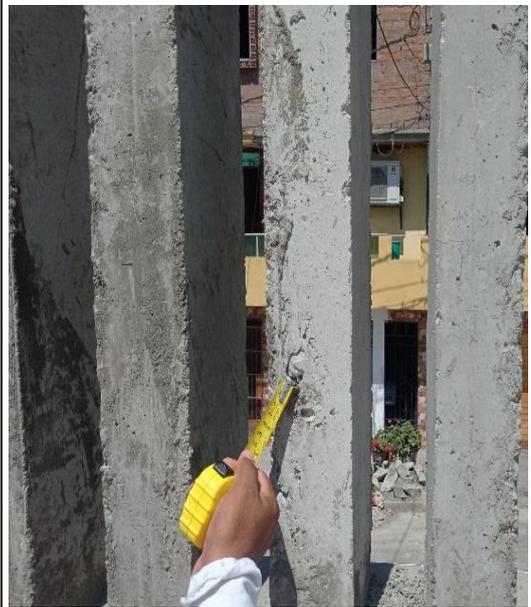
Descripción: Se observa presencia de cangrejas en muro tipo aeropuerto; asimismo, la presencia de fisuras.

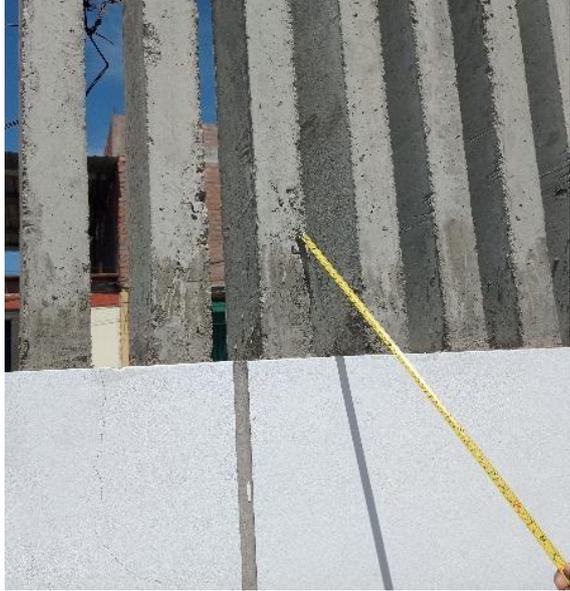
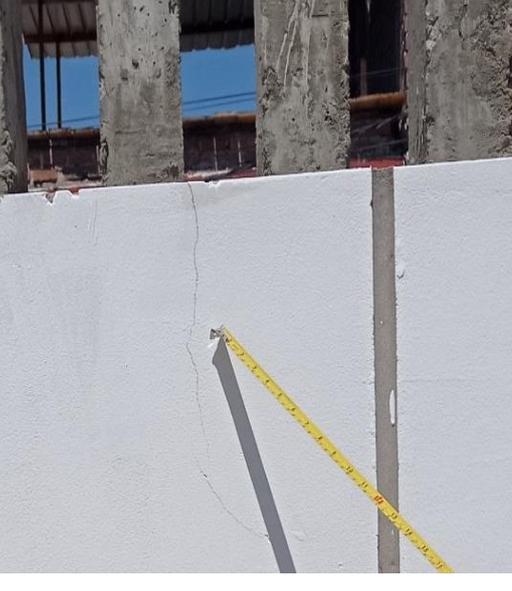
MAGEN N° 15	IMAGEN N° 16

<p>Descripción: Presencia de cangrejeras en las columnetas.</p>	<p>Descripción: Presencia de fisuras en el sobrecimiento.</p>
IMAGEN N° 17

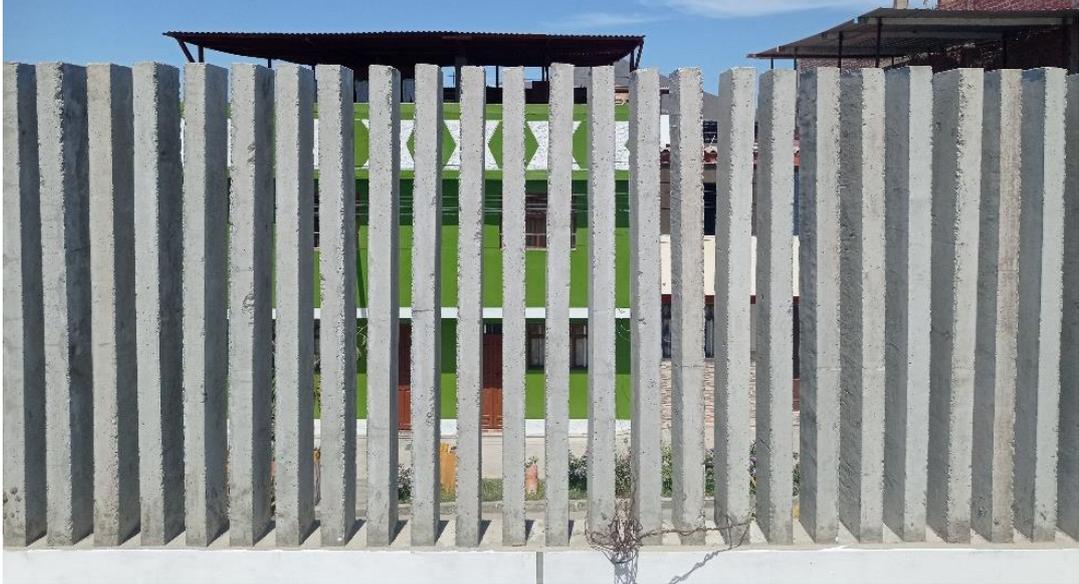
<p>Descripción: Falta de alineamiento vertical y horizontal.</p>

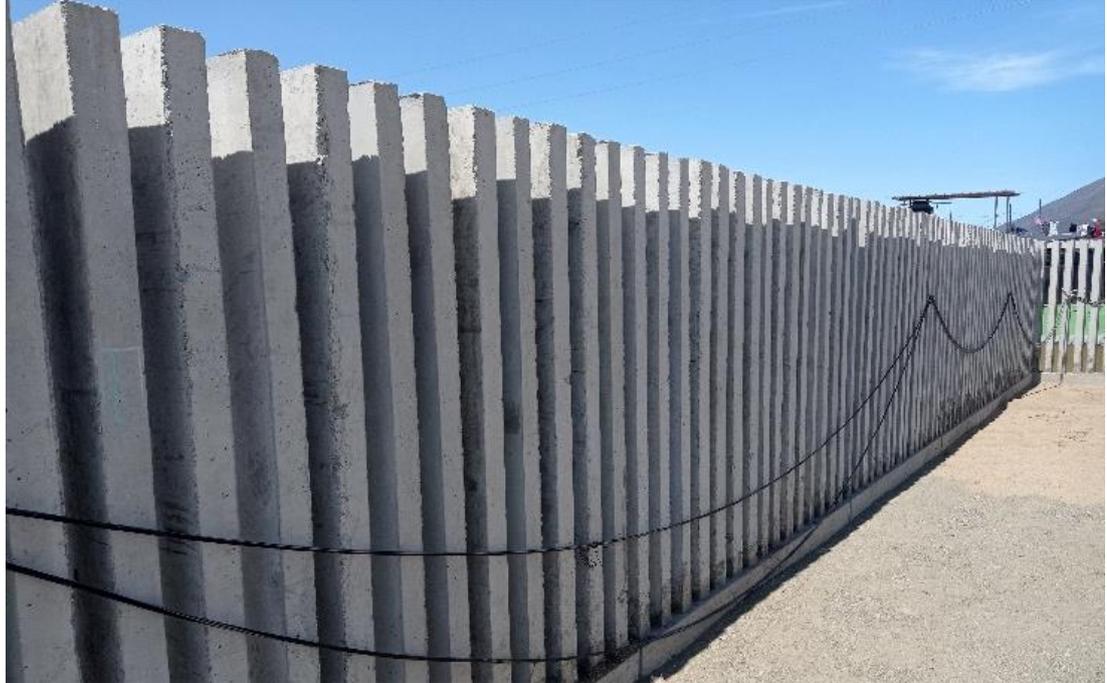
IMAGEN N° 18

Descripción: Presencia de grietas y cangrejeras en las columnetas del cerco perimétrico.

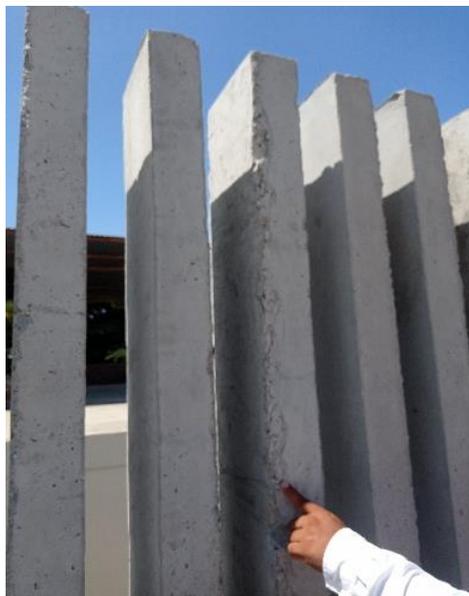
IMAGEN N° 19

Descripción: Se observa la presencia de grietas y cangrejeras en las columnetas del cerco perimétrico.

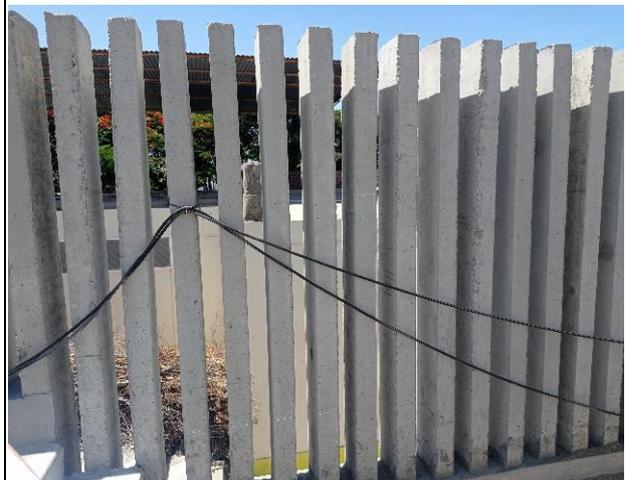
IMAGEN N° 20

Descripción: Se observa la falta de alineamiento vertical y horizontal, así como, ausencia de espaciamiento uniforme.

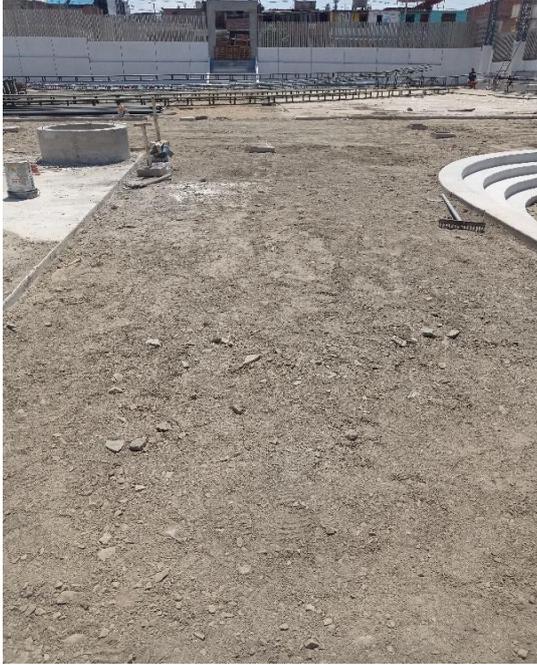
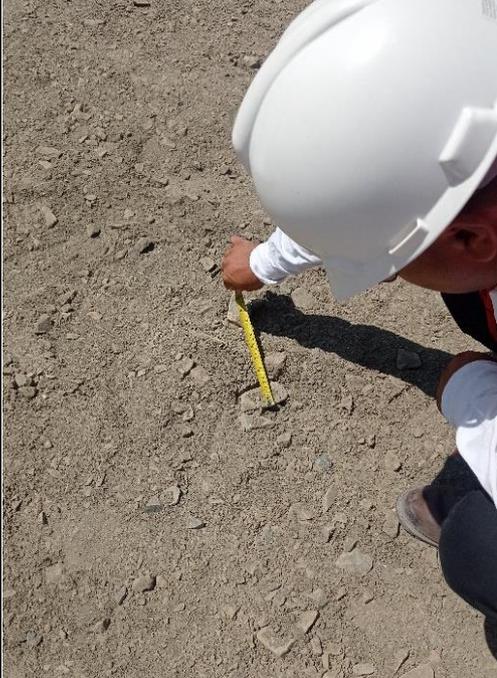
IMAGEN N° 22	IMAGEN N° 23

<p>Descripción: Se observa el extendido de material de base en la zona colindante entre las graderías de la losa de voleyball y la zona de juego de niños.</p>	<p>Descripción: Se observa la presencia de agregado de mayor dimensión a las 2" en afirmado colocado como base.</p>

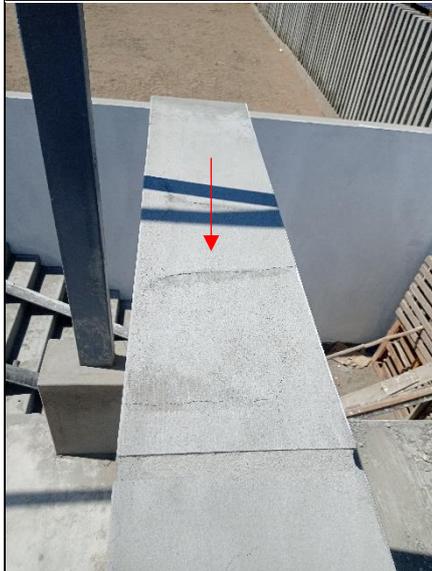
MAGEN N° 25

Descripción: Se observa la presencia de fisuras en el tarrajeo de la parte superior del muro

Lo expuesto, evidenciaría deficiencias en el proceso constructivo, asimismo, podría ocasionar desprendimientos del material utilizado para el tarrajeo del muro; así como, la exposición del ladrillo que lo conforma y que la partida subsiguiente, que es pintado, refleje dichas deficiencias.

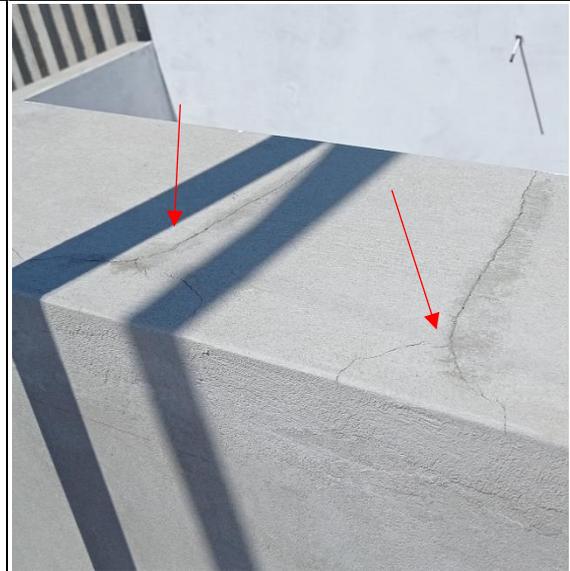
IMAGEN N° 26

Descripción: Se observa la presencia de fisuras transversales y diagonales en la parte superior de muro

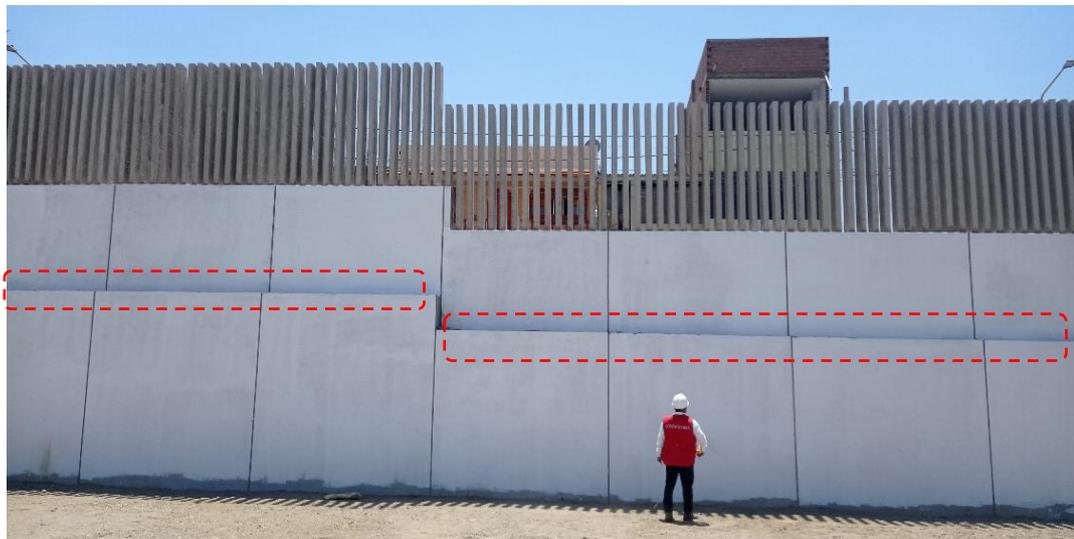
IMAGEN N° 27

Descripción: fisuras en el tarrajeo del borde del primer cuerpo del muro

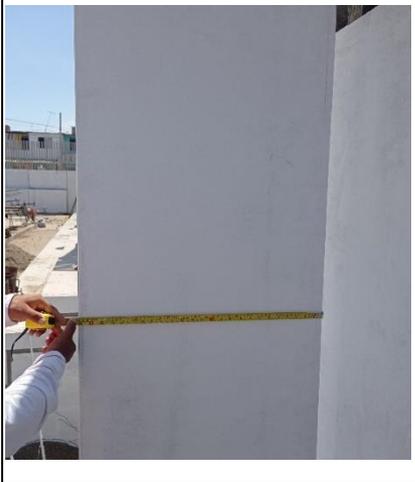
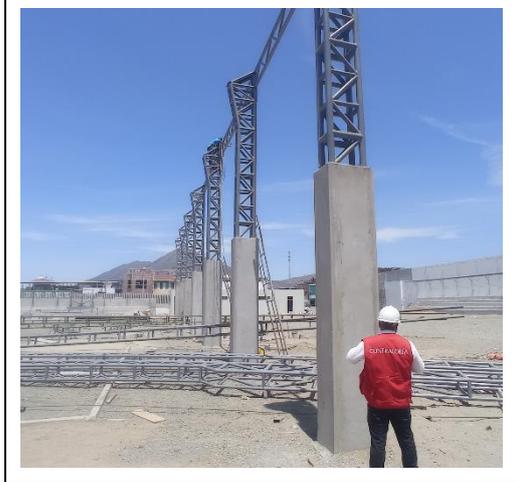
IMAGEN N° 28	IMAGEN N° 29

<p>Descripción: Se observó que la columna presenta una dimensión de 0.45x0.65m</p>	<p>Descripción: Se observó que la columna del eje 1-1 con F-F no estaría alineada horizontalmente respecto a las demás columnas</p>
IMAGEN N° 30	IMAGEN N° 31

Lo expuesto, evidenciaría incumplimientos a lo establecido en los planos del expediente técnico y la falta del control en el proceso constructivo de las dimensiones de columnas ejecutadas que servirían de soporte a la estructura metálica, dicha situación podría generar la disminución de la capacidad de diseño de elemento columna, lo que podría ocasionar una eventual falla de dicho elemento y por consiguiente afectaciones a la integridad de los pobladores que estarían haciendo uso de la infraestructura; asimismo una eventual pérdida de la inversión.

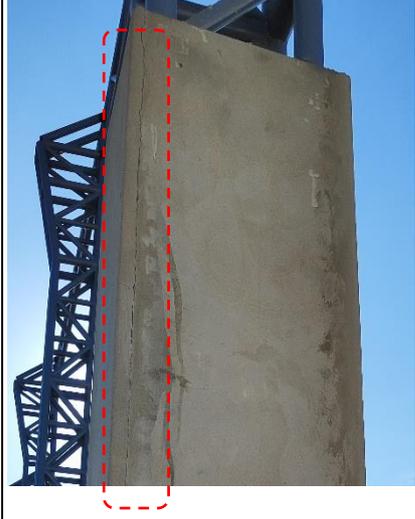
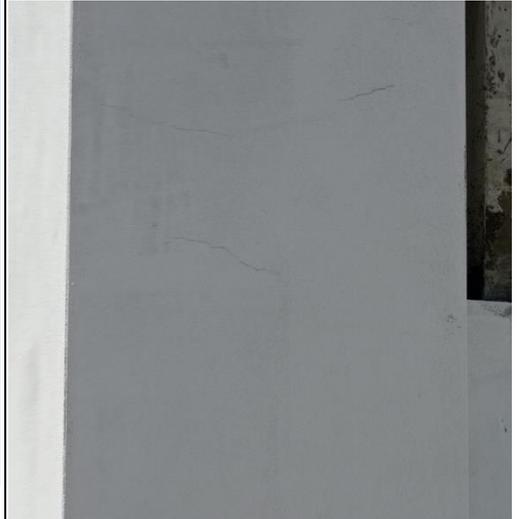
<p>Descripción: Se observó fisuras en el borde de la columna</p>	<p>Descripción: Se observó fisuras en la cara de la columna</p>

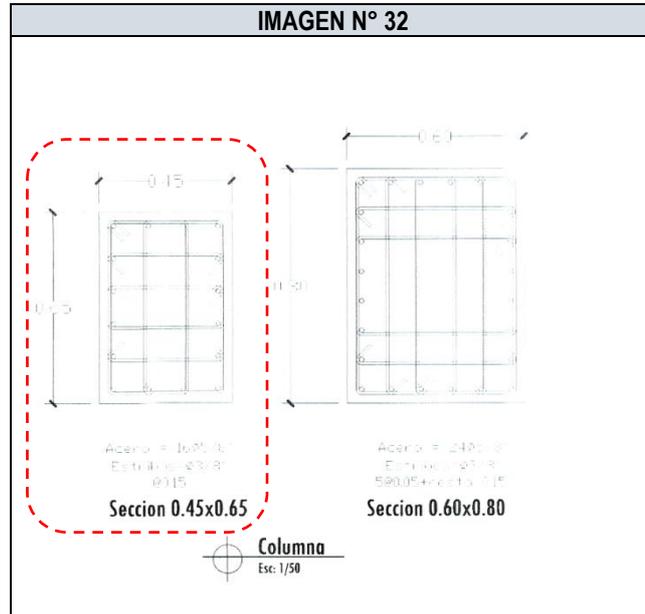
SECCIONES DE LAS COLUMNAS ESTABLECIDAS EN LA LAMINA E-03 QUE SERVIRÁN COMO SOPORTE DE LA COBERTURA METÁLICA

Por otra parte, el plano cobertura complejo deportivo 2 de junio, lamina E-03, establece las dos secciones de las columnas que servirán como soporte de la cobertura metálica, las secciones son de 0.60x0.80 m y 0.45x0.65 m.

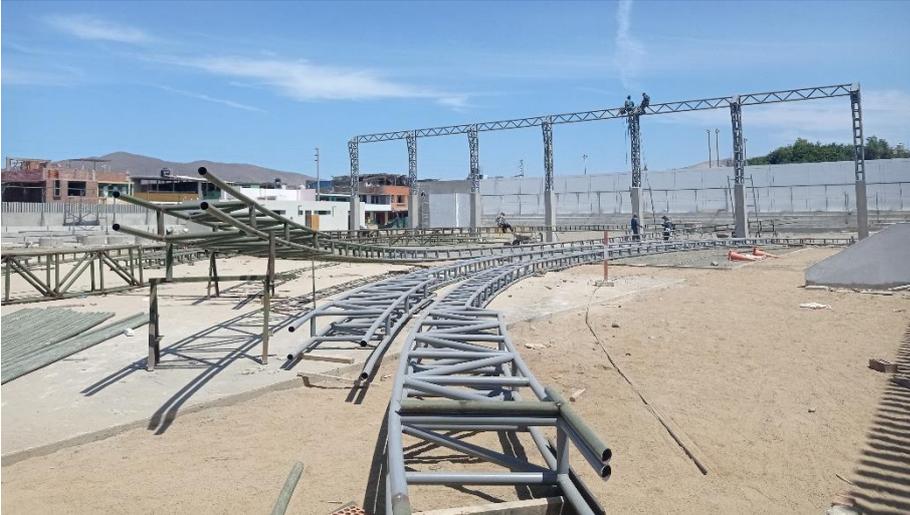
IMAGEN N° 33

<p>Descripción: Se observa la ejecución y soldadura de los porticos principales</p>	
IMAGEN N° 34	IMAGEN N° 35

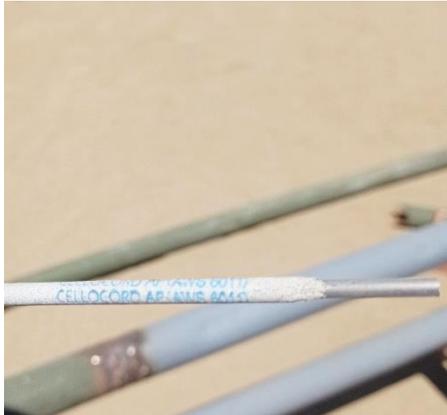
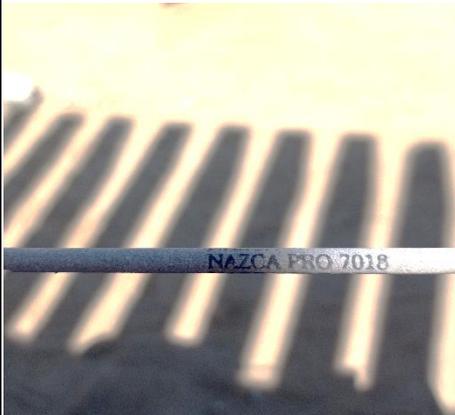
<p>Descripción: Se observa que la ejecución del armado de la estructura del portico principal se realizada con soldadura Cellocord AP AWS 6010</p>	<p>Descripción: Se observa que la ejecución del armado de la estructura del portico principal se realizada con soldadura Nazca Pro 7018</p>

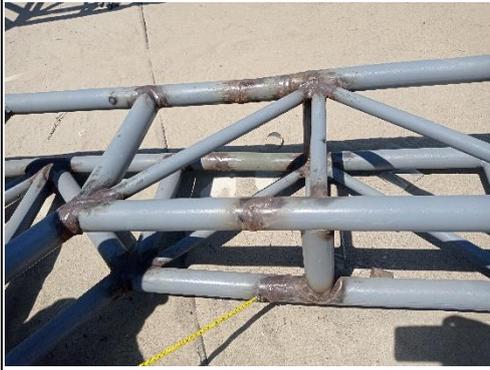
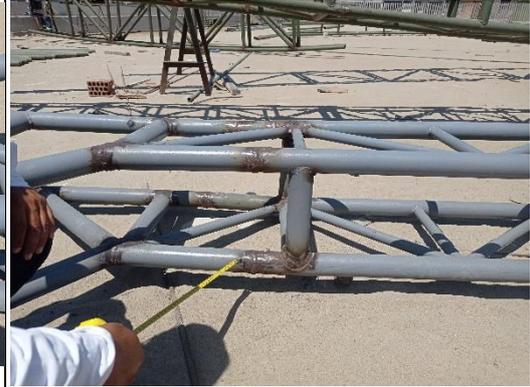
<p>Descripción: Se observa la ejecución de empalmes en los cuatro puntos de los tubos que forman la sección de la estructura del pórtico principal</p>	<p>Descripción: Se observa la ejecución de empalmes en los cuatro puntos de los tubos que forman la sección de la estructura del pórtico principal</p>
<p align="center">IMAGEN N° 38</p>

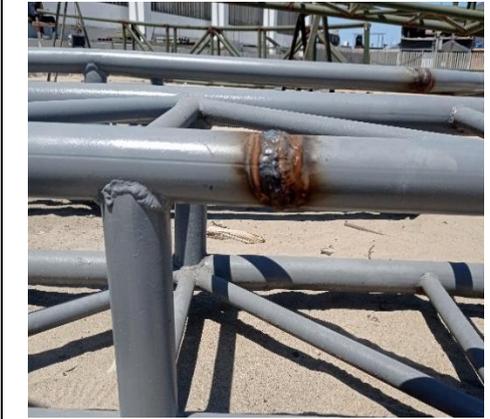
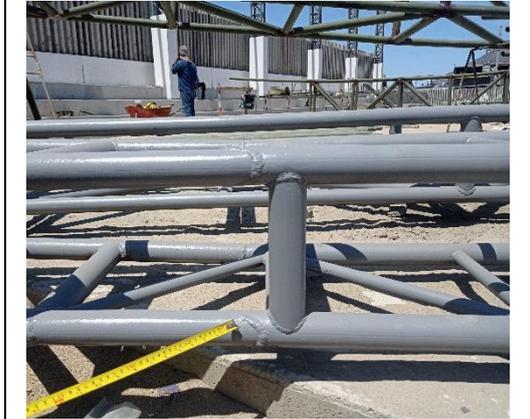
<p>Descripción: Se observa la ejecución de empalmes en uno puntos de los tubos que forman la sección de la estructura del pórtico principal</p>	<p>Descripción: Se observa la ejecución de empalmes en uno puntos de los tubos que forman la sección de la estructura del pórtico principal</p>
<p align="center">IMAGEN N° 40</p>

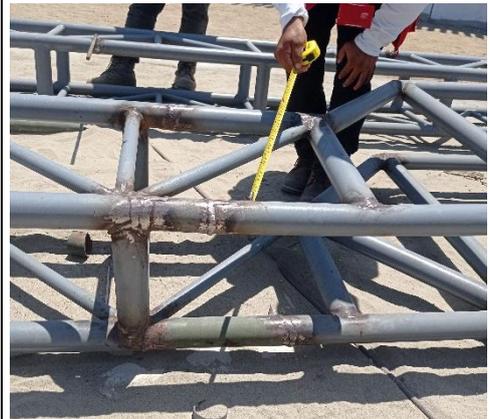
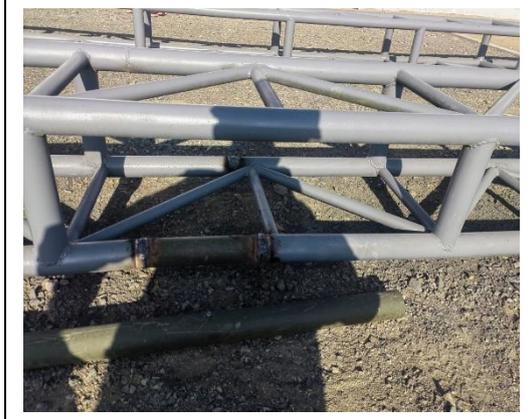
<p>Descripción: Se observa la ejecución de empalmes en tres de los cuatro puntos de los tubos que forman la sección de la estructura del pórtico principal</p>	<p>Descripción: Se observa la ejecución de empalmes en dos puntos cercanos y consecutivos del tubo que forman la sección de la estructura del pórtico principal</p>

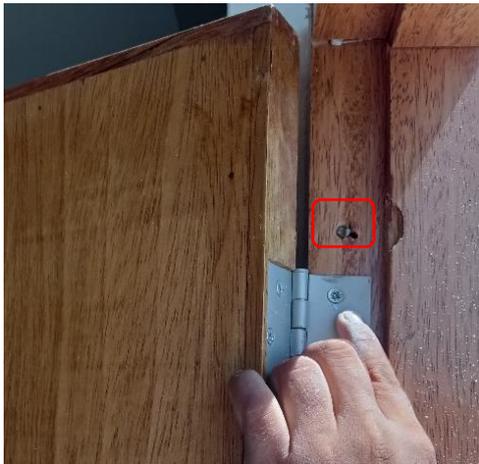
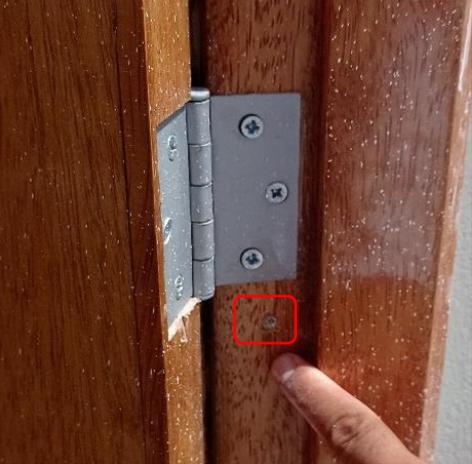
IMAGEN N° 42	IMAGEN N° 43

<p>Descripción: Se observa que el anclaje de la puerta se ha realizado utilizando clavos; asimismo, la presencia de fisura en el marco de la puerta</p>	<p>Descripción: Se observa anclaje del marco de la puerta con clavos.</p>

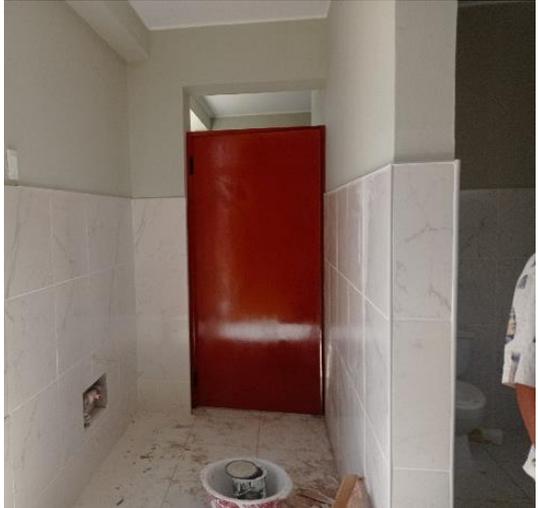
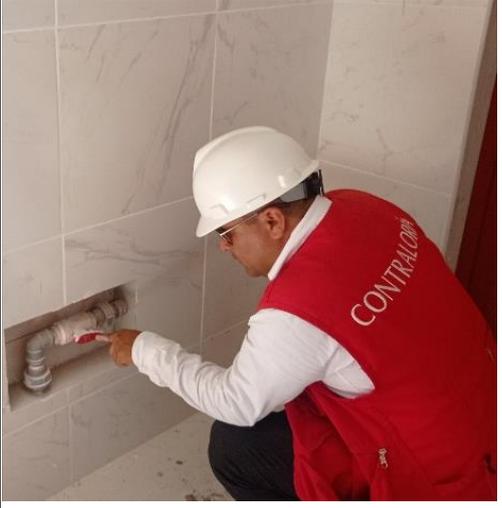
IMAGEN N° 44	IMAGEN N° 45

<p>Descripción: Zona de servicios higiénicos.</p>	<p>Descripción: Presencia de válvula de plástico.</p>

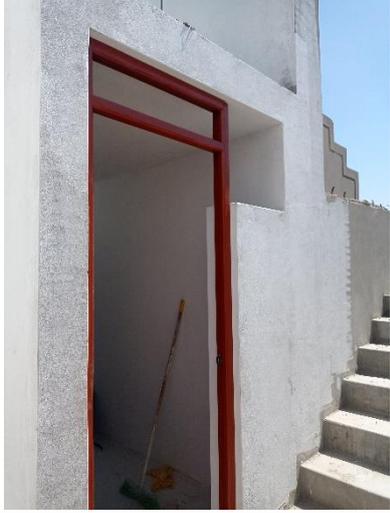
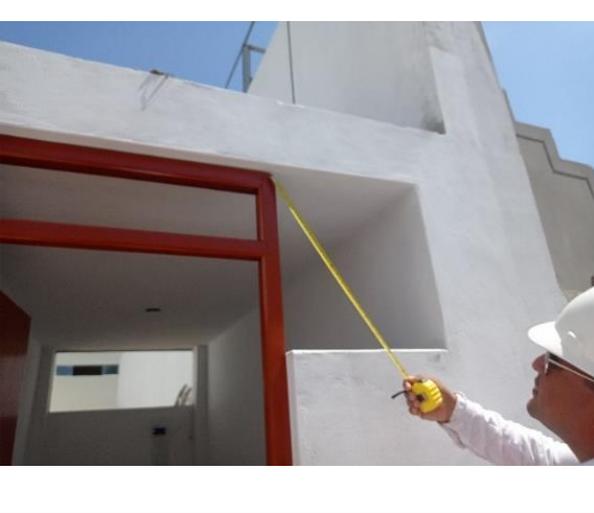
IMAGEN N° 46	IMAGEN N° 47

<p>Descripción: Se aprecia la garita de control y el marco de la puerta</p>	<p>Descripción: Presencia de espacio entre el marco superior de la puerta y el techo.</p>

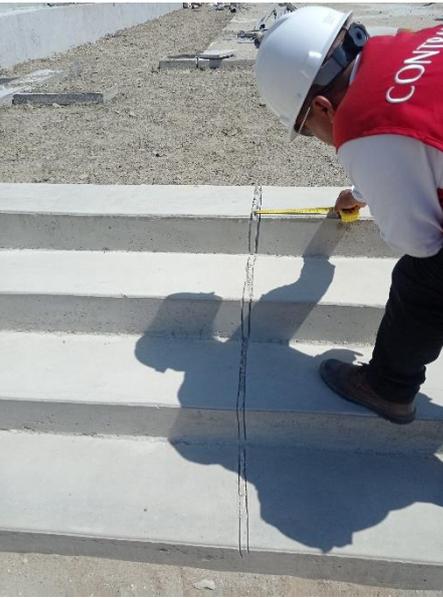
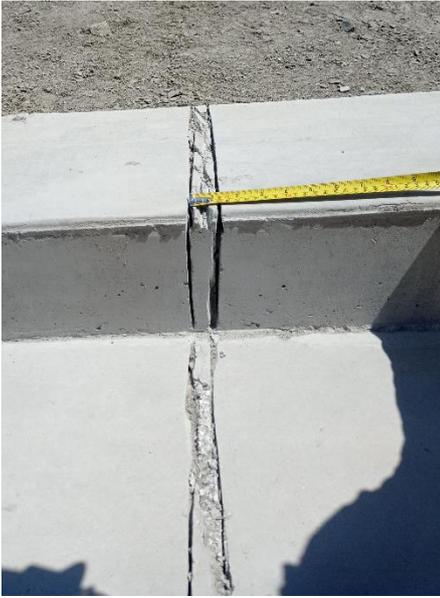
IMAGEN N° 48	IMAGEN N° 49

<p>Descripción: Se observa la presencia de concreto en el espacio de junta de dilatación.</p>	<p>Descripción: Se observa que se viene realizando el corte de la junta de dilatación en anchos variables.</p>

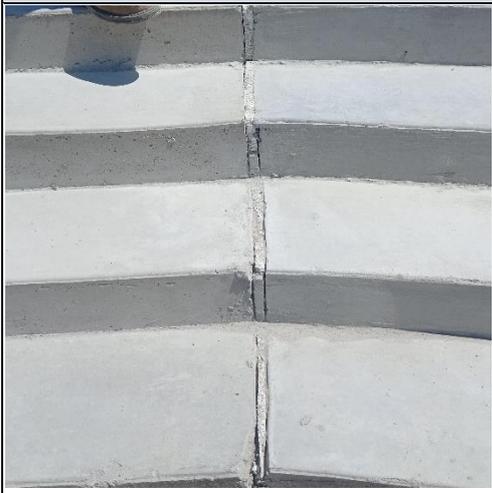
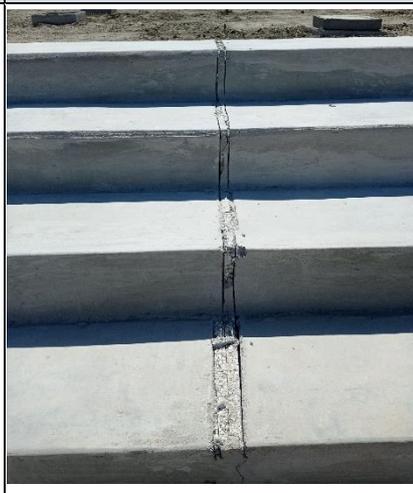
IMAGEN N° 50	IMAGEN N° 51

<p>Descripción: Se observa la falta de alineamiento de la junta de dilatación</p>	<p>Descripción: Se observa que la junta de dilatación presenta anchos variables para cada una de las graderías</p>

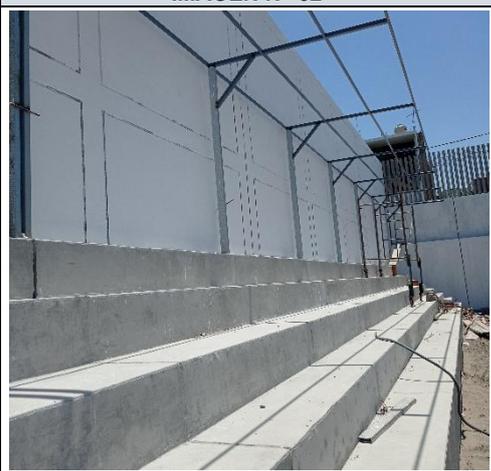
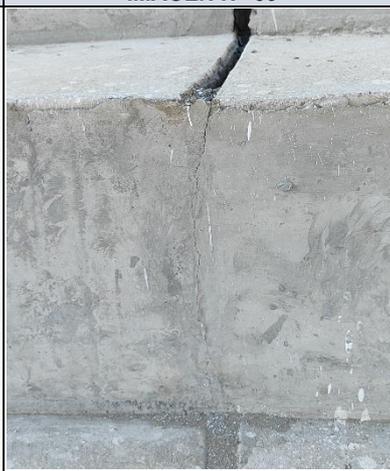
Durante la inspección a la obra se observó que, las graderías del campo de mini futbol 8 correspondientes desde la mitad del campo hacia la Av. Tahuantinsuyo presenta juntas de dilatación, sin embargo, hay secciones de la junta que aún presentan concreto; asimismo, se observó que la otra mitad de las graderías, correspondientes hacia la Av. Tiahuanaco, no presenta conformación de juntas de dilatación, situación que podría generar que no se permita la expansión térmica del concreto ocasionando y que no se controle la dirección de las fisuras .

<p>Descripción: Graderías del campo de minifutbol correspondientes presenta junta sin aliamiento vertical y cubiertas con concreto.</p>	<p>Descripción: Graderías del campo de minifutbol presentan juntas de dilatación tapadas con concreto.</p>

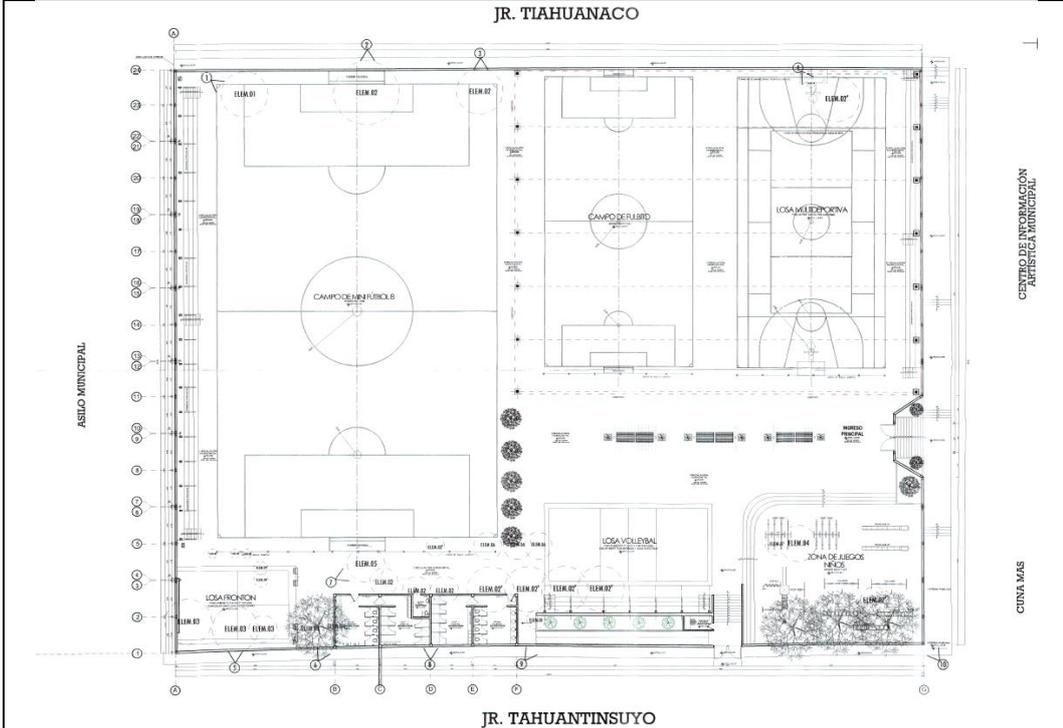
IMAGEN N° 54

Descripción: Según planos del expediente técnico, el ingreso principal se ubica en la calle colindante a Cuna Más. Asimismo, existe un área de esparcimiento entre la zona de juego de niños y la losa multideportiva. No se contempla puerta de ingreso en el Jr. Tiahuanaco.

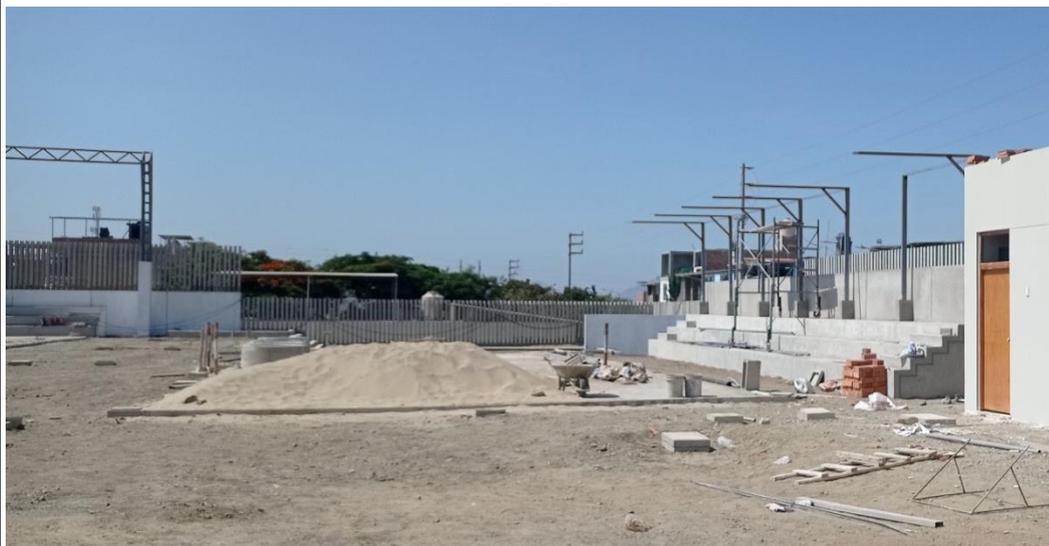
IMAGEN N° 55

Descripción: En obra se verificó que cerca a la zona de juego de niños se ha continuado con el cerco perimétrico. No hay puerta de ingreso en la zona colindante a Cuna Más.
