**INFORME DE VISITA DE CONTROL
Nº 019-2024-OCI/0344-SVC**

**“EJECUCIÓN DE LA OBRA: CREACIÓN DEL
POLIDEPORTIVO EN LA MZ. I´ LT. 1 DEL P.J. DOS DE JUNIO
DEL DISTRITO DE CHIMBOTE - PROVINCIA DE SANTA -
DEPARTAMENTO DE ANCASH”**

**PERÍODO DE EVALUACIÓN:
DEL 4 AL 8 DE MARZO DE 2024**

CHIMBOTE, 15 DE MARZO DE 2024

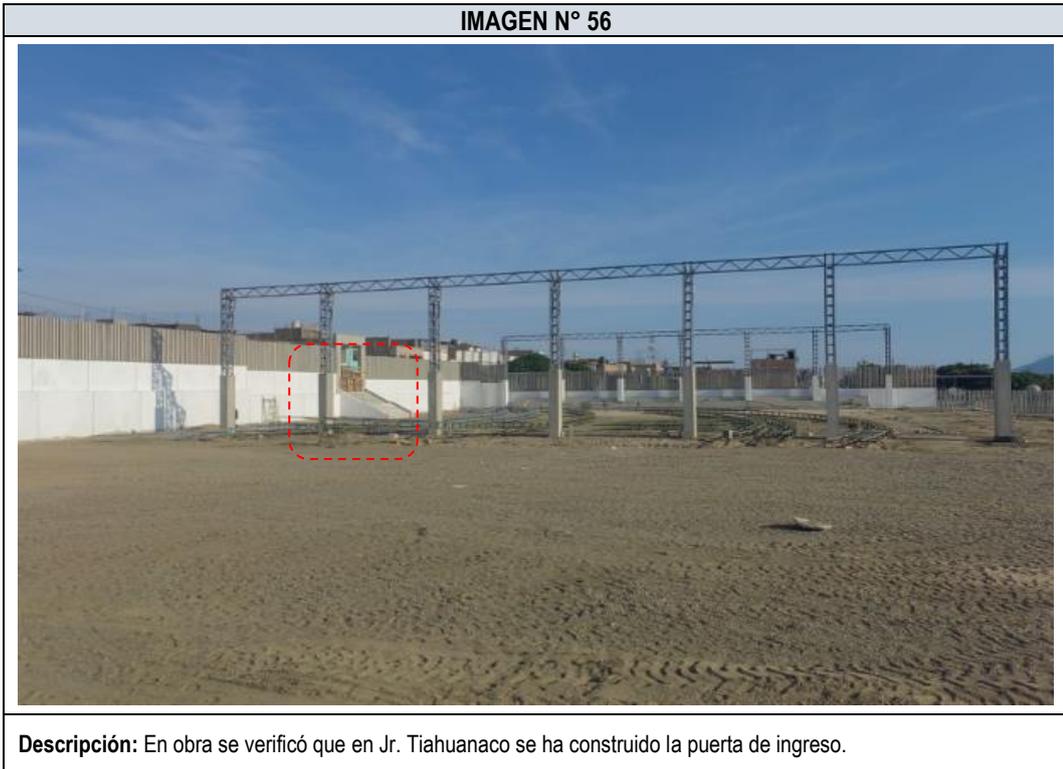
Descripción: En obra se verificó que en Jr. Tiahuanaco se ha construido la puerta de ingreso.
