**INFORME DE HITO DE CONTROL**  
**N° 031-2024-OCI/0344-SCC**

**EJECUCIÓN DE LA OBRA “CREACIÓN DE LA CICLOVÍA  
EN LA BERMA CENTRAL PARDO TRAMO AV.  
GUILLERMO MOORE HASTA AV. LOS PESCADORES,  
DISTRITO DE CHIMBOTE, PROVINCIA DEL SANTA,  
DEPARTAMENTO DE ANCASH – II ETAPA”**

**HITO DE CONTROL N° 5 – ESTADO SITUACIONAL DE LA  
OBRA AL MES DE ABRIL**

**CHIMBOTE, 30 DE ABRIL DE 2024**

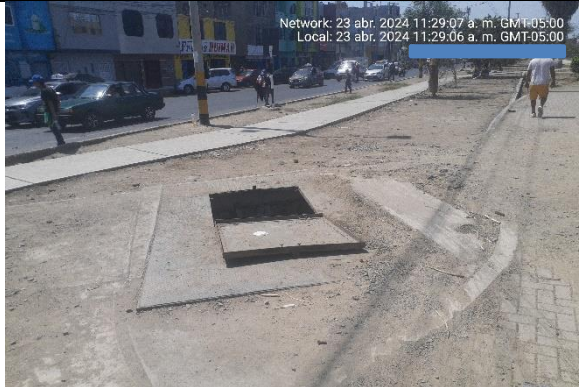
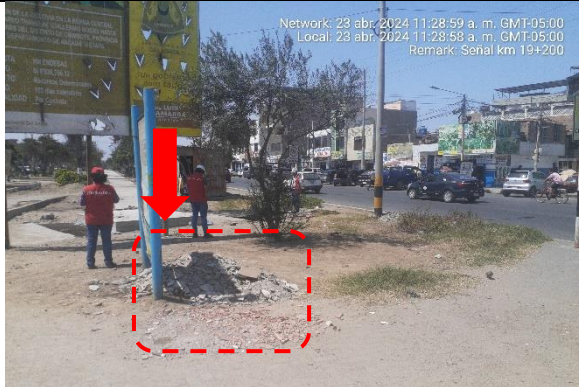
| IMAGEN N° 2 | IMAGEN N° 3 |

| IMAGEN N° 2 | IMAGEN N° 3 |
|---|---|
| <b>Descripción:</b> Se visualizó que la tapa de inspección del dren existente se encuentra abierta y expuesta sin señalización. | <b>Descripción:</b> Se visualizó la presencia de residuos de mezcla de concreto, adoquines y basura acumuladas en el cartel de obra. |

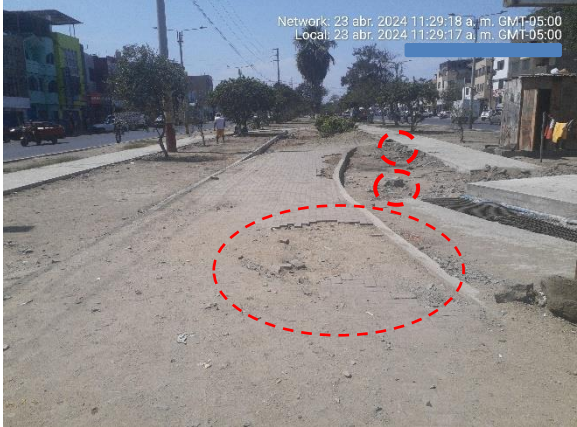
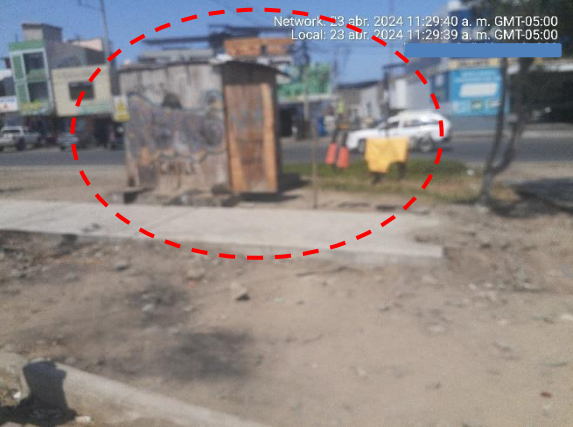
| <p><b>IMAGEN N° 4</b></p> <p>Network: 23 abr. 2024 11:29:18 a. m. GMT-05:00<br/>Local: 23 abr. 2024 11:29:17 a. m. GMT-05:00</p> | <p><b>IMAGEN N° 5</b></p> <p>Network: 23 abr. 2024 11:29:40 a. m. GMT-05:00<br/>Local: 23 abr. 2024 11:29:39 a. m. GMT-05:00</p> |
| <p><b>Descripción:</b> Se visualizó la presencia montículos de residuos de concreto, desprendimiento de los bloques de adoquín de la infraestructura peatonal existente.</p> | <p><b>Descripción:</b> Se visualizó la presencia de una caseta provisional que viene siendo utilizada como morada por terceros.</p> |

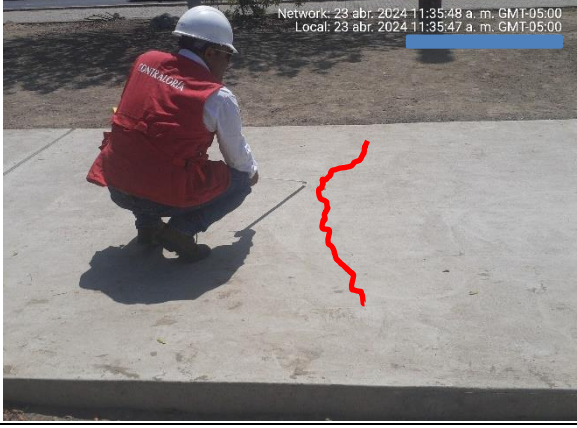
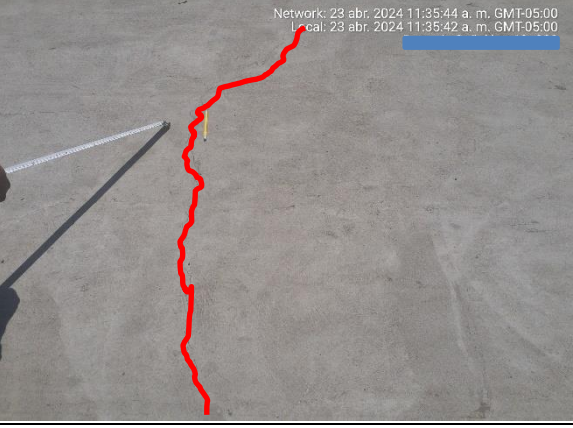
| <p><b>IMAGEN N° 6</b></p> <p>Network: 23 abr. 2024 11:35:48 a. m. GMT-05:00<br/>Local: 23 abr. 2024 11:35:47 a. m. GMT-05:00</p> | <p><b>IMAGEN N° 7</b></p> <p>Network: 23 abr. 2024 11:35:44 a. m. GMT-05:00<br/>Local: 23 abr. 2024 11:35:42 a. m. GMT-05:00</p> |
| <p><b>Descripción:</b> Se visualizó la presencia de fisuras transversales y longitudinales en 3 paños de concreto de la ciclovia. Referencia Av. Pardo 1139.</p> | |

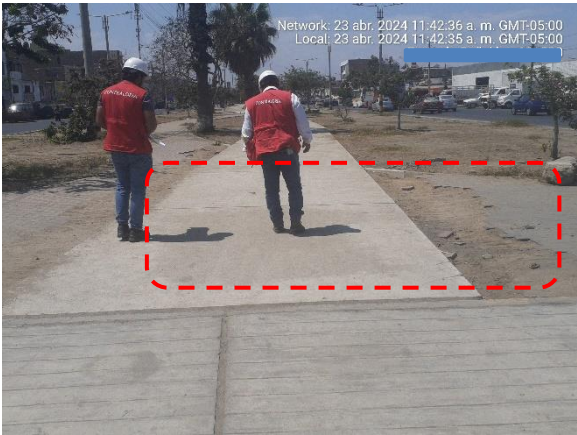
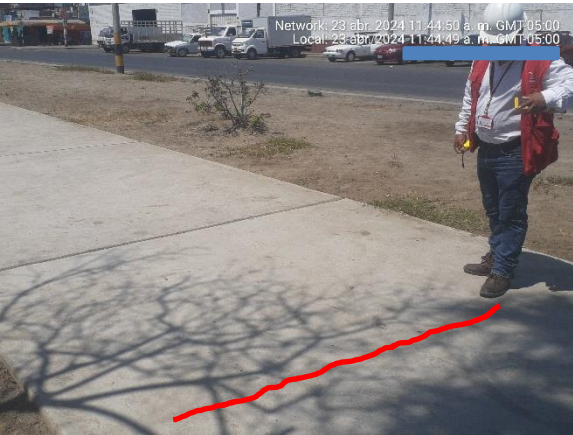
| <p><b>IMAGEN N° 8</b></p> <p>Network: 23 abr. 2024 11:42:36 a. m. GMT-05:00<br/>Local: 23 abr. 2024 11:42:35 a. m. GMT-05:00</p> | <p><b>IMAGEN N° 9</b></p> <p>Network: 23 abr. 2024 11:44:50 a. m. GMT-05:00<br/>Local: 23 abr. 2024 11:44:49 a. m. GMT-05:00</p> |
| <p><b>Descripción:</b> Se visualizó un paño de concreto deteriorado y desprendimiento de bloques de adoquín de la infraestructura peatonal existente.</p> | <p><b>Descripción:</b> Se visualizó la presencia de fisuras transversal en paño de concreto de la ciclovia. Referencia cuadra 12 de la Av. Pardo – 1221.</p> |

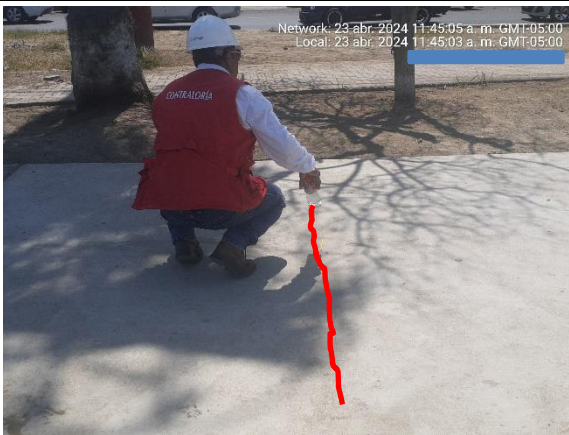
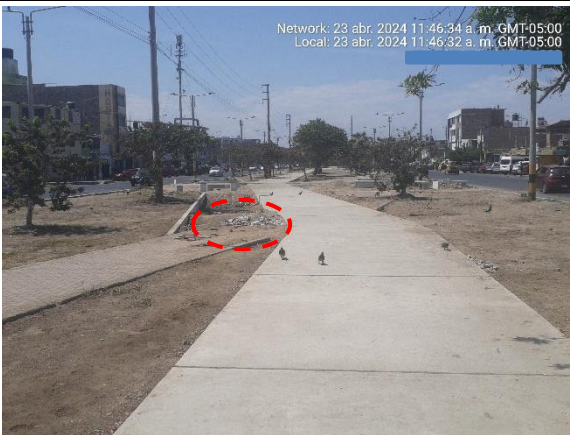
| <p align="center"><b>IMAGEN N° 10</b></p> <p><b>Descripción:</b> Se visualizó la presencia de fisuras transversales en paño de concreto de la ciclovía. Referencia Cuadra 12 de la Av. Pardo 1223.</p> | <p align="center"><b>IMAGEN N° 11</b></p> <p><b>Descripción:</b> Se visualizó la presencia de residuos de adoquín acumulados. Referencia cuadra 12 de la Av. Pardo – 1223.</p> |

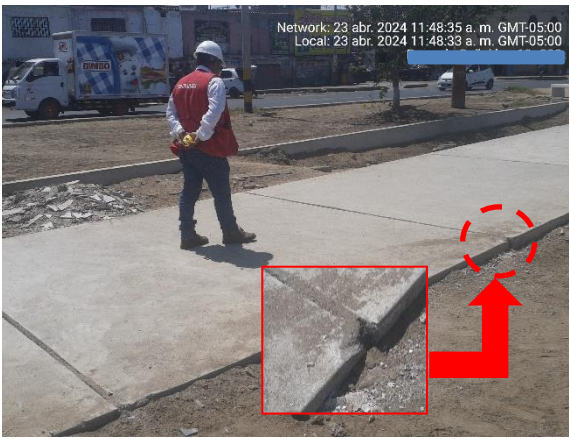
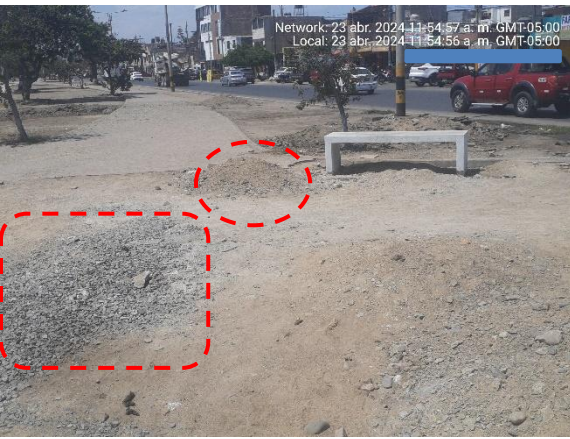
| <p align="center"><b>IMAGEN N° 12</b></p> <p><b>Descripción:</b> Se visualizó esquinas de paños de concreto deteriorados de la ciclovía. Referencia cuadra 12 de la Av. Pardo – 1253.</p> | <p align="center"><b>IMAGEN N° 13</b></p> <p><b>Descripción:</b> Se visualizó la presencia de montículos de residuos de concreto y material excedente (grava y afirmado).</p> |

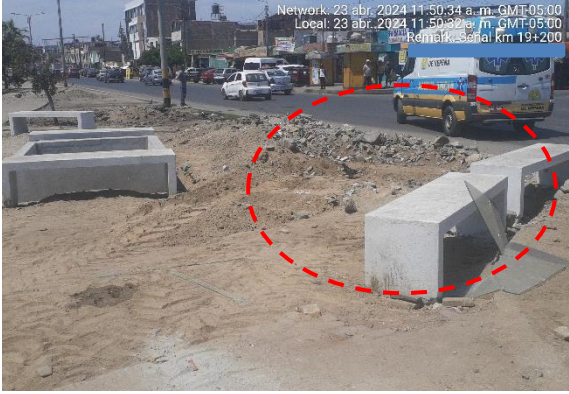
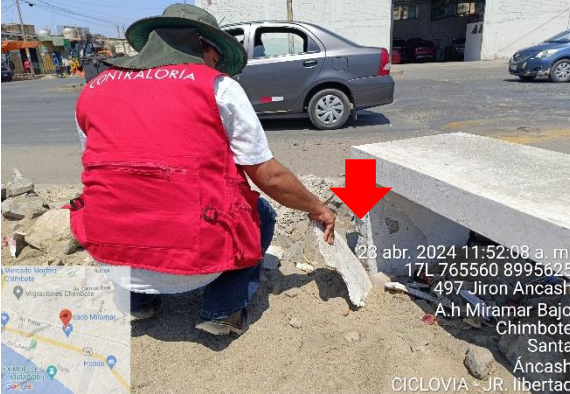
| <p align="center"><b>IMAGEN N° 14</b></p> <p><b>Descripción:</b> Se visualizó la presencia de montículos de residuos de concreto, desmonte y vidrios; frente a Mercado Miramar.</p> | <p align="center"><b>IMAGEN N° 15</b></p> <p><b>Descripción:</b> Se visualizó el desprendimiento del acabado tipo terrazo en el soporte de la banca de concreto.</p> |

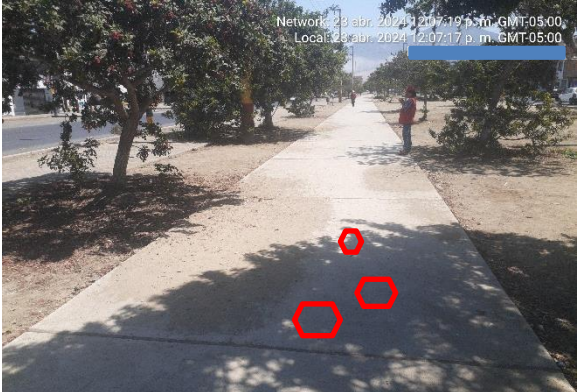
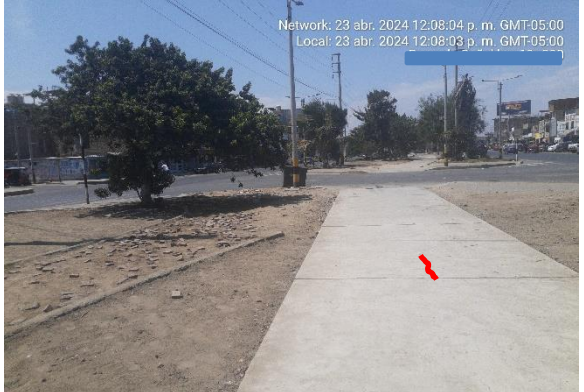
| IMAGEN N° 16 | IMAGEN N° 17 |
|---|---|
| <p><b>Descripción:</b> Se visualizó la presencia de fisuras tipo piel de cocodrilo en el paño de concreto (Cuadra 15 de la Av. Pardo).</p> | <p><b>Descripción:</b> Se visualizó la presencia de fisura longitudinal cerca a junta de dilatación y desprendimiento de los bloques de adoquín de estructura existente (Ciclovía) - Frente a lubricante Don Leo.</p> |

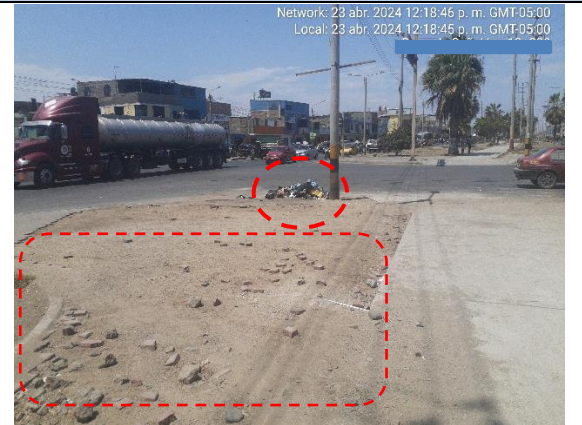
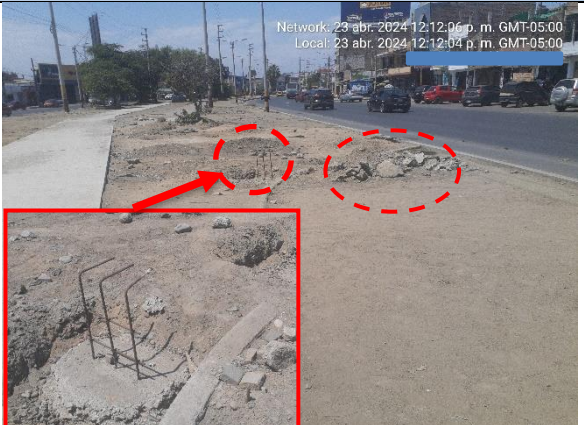
| IMAGEN N° 18 | IMAGEN N° 19 |
|---|---|
| <p><b>Descripción:</b> Se visualizó la presencia de acumulación de residuos sólidos domiciliarios y bloques de adoquín desprendidos de la estructura existente en la intersección de Av. Pardo y Av. Santa Cruz.</p> | <p><b>Descripción:</b> Se visualizó la presencia de acero de refuerzo del soporte de la banca de concreto expuesto a la intemperie por la falta de encofrado y vaciado de concreto; asimismo, acumulación de residuos de concreto y desmorte.</p> |

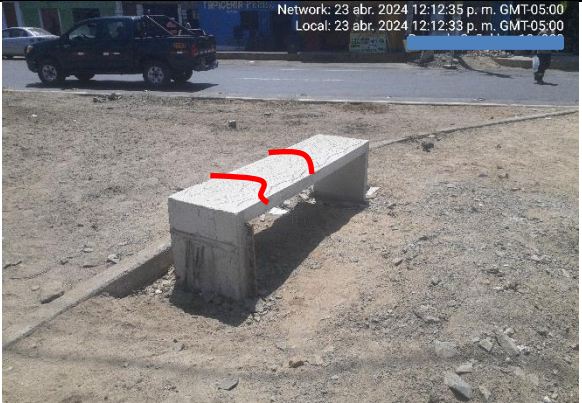
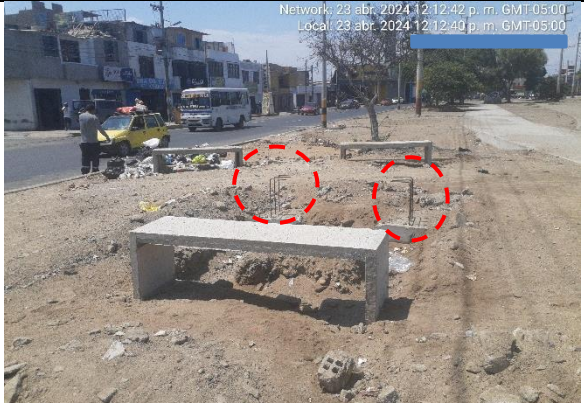
| IMAGEN N° 18 | IMAGEN N° 19 |
|---|---|
| <p><b>Descripción:</b> Se visualizó la ejecución de bancas de concreto de las cuales una (1) se encuentra con presencia de fisuras en la losa utilizada para sentarse (posadera), 2 bancas habilitadas con acero de refuerzo de los soportes expuestos a la intemperie. Referencia cuadra 16 de la Av. Pardo – 1667</p> | |

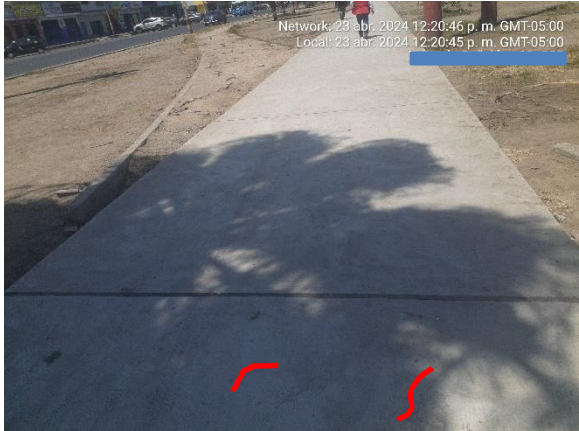
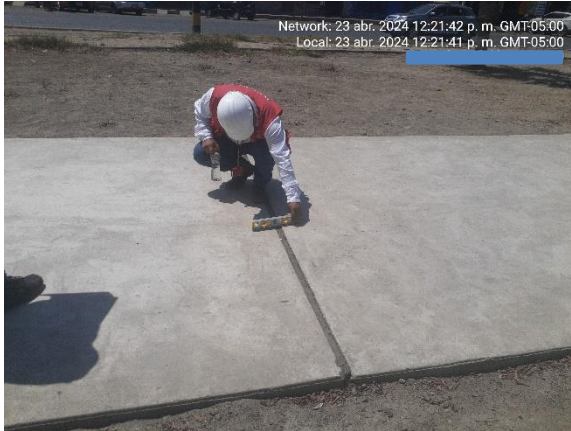
| IMAGEN N° 22 | IMAGEN N° 23 |

| IMAGEN N° 22 | IMAGEN N° 23 |
|---|---|
| <p><b>Descripción:</b> Se visualizó la presencia de fisuras en paño de concreto de ciclovía. Referencia cuadra 18 de la Av. Pardo.</p> | <p><b>Descripción:</b> Se visualizó desnivel entre paños de concreto colindantes (junta de dilatación). Referencia cuadra 18 de la Av. Pardo – 1839.</p> |

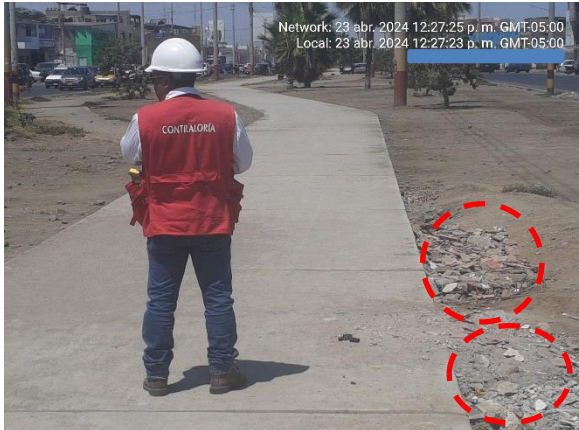
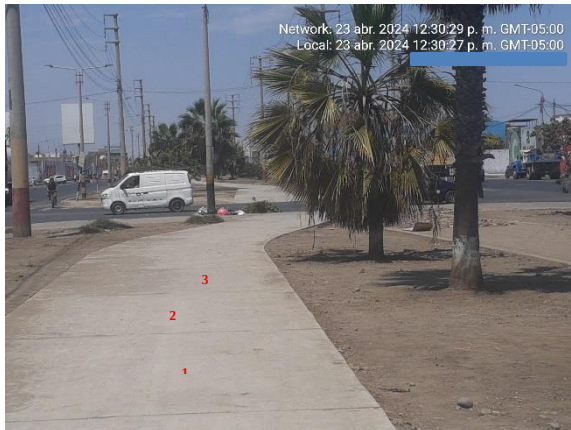
| IMAGEN N° 22 | IMAGEN N° 23 |
|---|---|
| IMAGEN N° 24 | IMAGEN N° 25 |

| IMAGEN N° 22 | IMAGEN N° 23 |
|---|---|
| <p><b>Descripción:</b> Se visualizó la presencia de montículos de residuos de concreto y adoquín.</p> | <p><b>Descripción:</b> Se visualizó la presencia de fisuras en 3 paños de concreto de la ciclovía. Referencia cuadra 20 de la Av. Pardo - 2096.</p> |

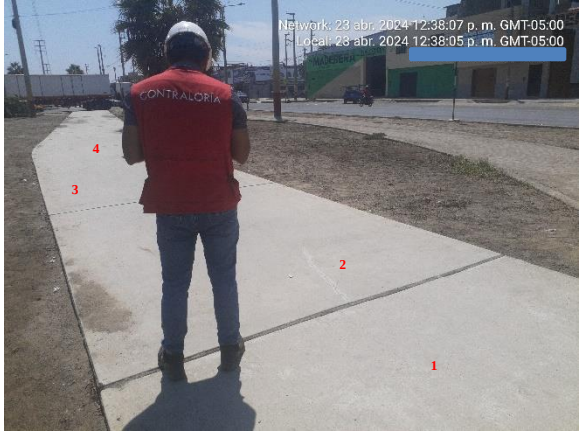
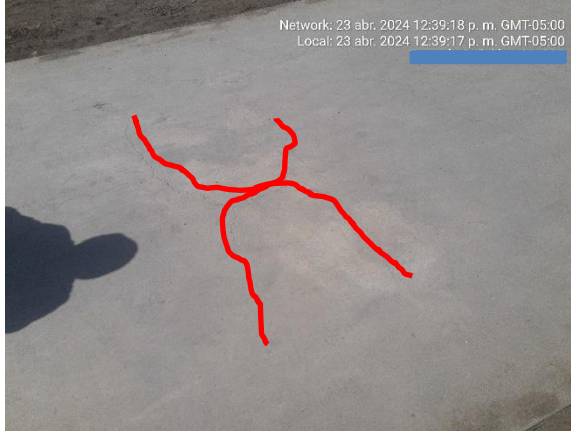
| IMAGEN N° 26 | IMAGEN N° 27 |

| IMAGEN N° 26 | IMAGEN N° 27 |
|---|---|
| <p><b>Descripción:</b> Se visualizó la presencia de fisuras en 4 paños de concreto de la ciclovía. Referencia cuadra 12 de la Av. Pardo – 1221.</p> | <p><b>Descripción:</b> Se visualizó la presencia de fisuras en 2 paños de concreto de la ciclovía. Referencia local de AMSEQ en la Av. Pardo</p> |

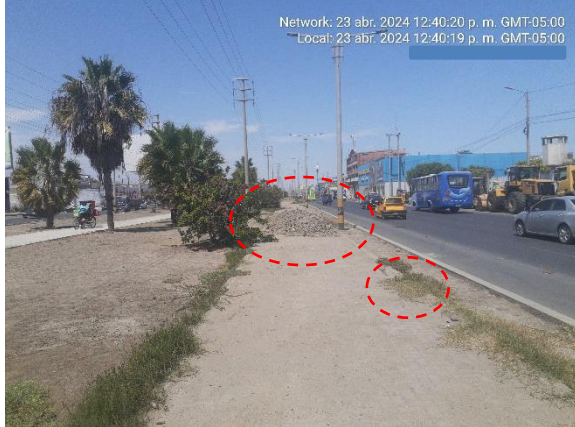
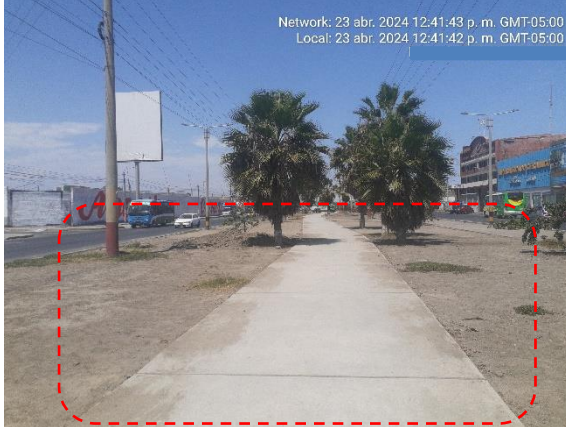
| <p><b>IMAGEN N° 28</b></p> | <p><b>IMAGEN N° 29</b></p> |

| <p><b>Descripción:</b> Se visualizó la presencia montículos de material excedente y acumulación de tierra en diferentes paños de concreto de la ciclovía.</p> | |

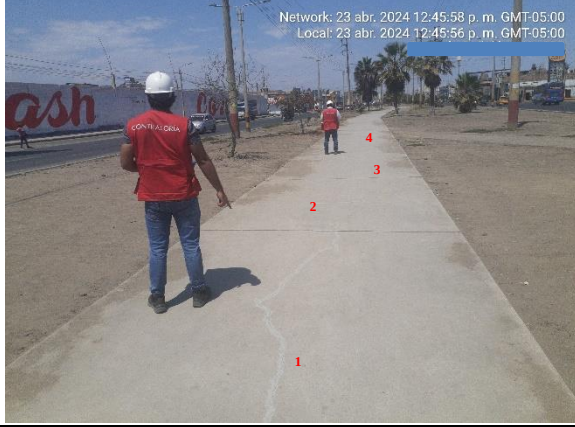
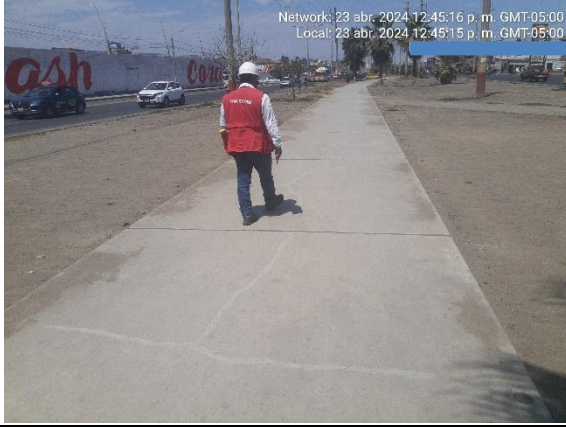
| <p><b>IMAGEN N° 30</b></p> | <p><b>IMAGEN N° 31</b></p> |

| <p><b>Descripción:</b> Se visualizó la presencia de fisuras en 4 paños de concreto de la ciclovía. Referencia jirones Moquegua y Drenaje.</p> | |

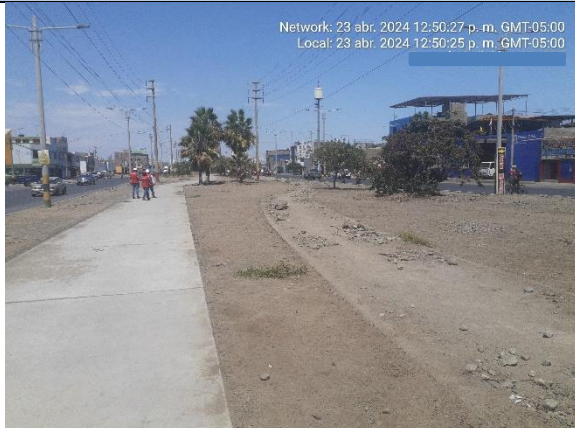
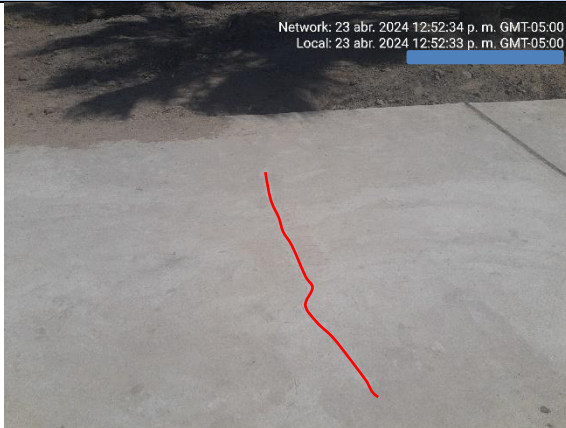
| <p><b>IMAGEN N° 32</b></p> | <p><b>IMAGEN N° 33</b></p> |

| <p><b>Descripción:</b> Se visualizó la presencia de cuatro (4) paños de concreto de fisurados de la ciclovía; asimismo, desprendimiento de bloques de adoquín de la infraestructura existente paseo peatonal. Referencia local de Servís Piura.</p> | <p><b>Descripción:</b> Se visualizó la presencia de fisura en paño de concreto de ciclovía. Referencia cuadra 25 de la Av. Pardo – 2519.</p> |

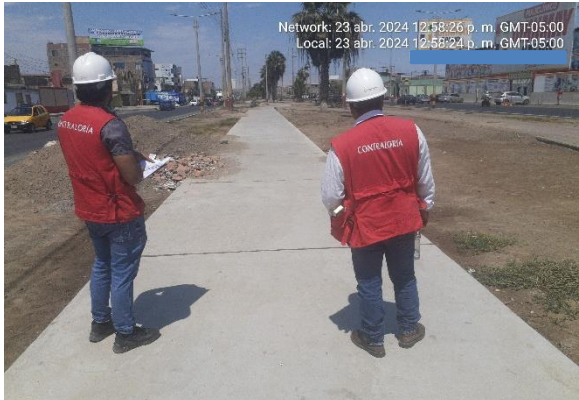
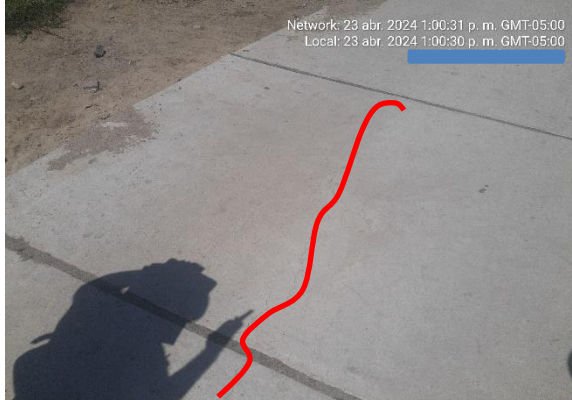
| IMAGEN N° 34 | IMAGEN N° 35 |
|---|---|
| <p><b>Descripción:</b> Se visualizó la presencia de fisura en paño de concreto de la ciclovía. Referencia cuadra 25 de la Av. Pardo – 2535.</p> | <p><b>Descripción:</b> Se visualizó la presencia de fisuras en dos (2) paños de concreto de la ciclovía. Referencia Corte Superior de Justicia.</p> |

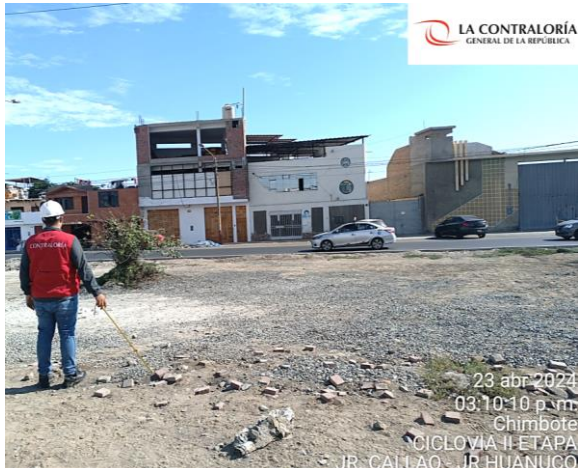
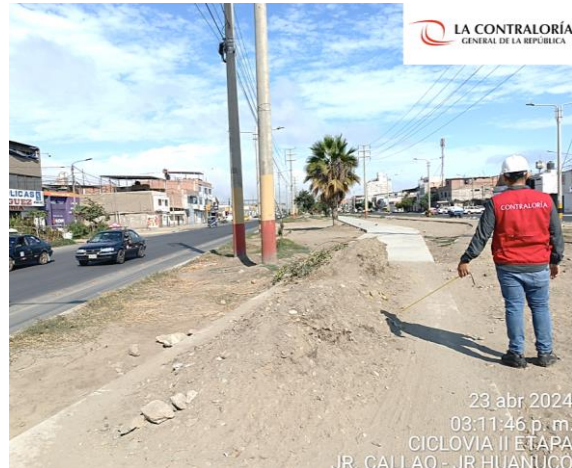
| IMAGEN N° 36 | IMAGEN N° 37 |
|---|---|
| <p><b>Descripción:</b> Se visualizó la presencia de agregados para la producción de la mezcla de concreto y adoquín en las áreas verdes.</p> | <p><b>Descripción:</b> Se visualizó la presencia de montículos de material excedente y vegetación; en los paños de pavimento de concreto de ciclovía.</p> |

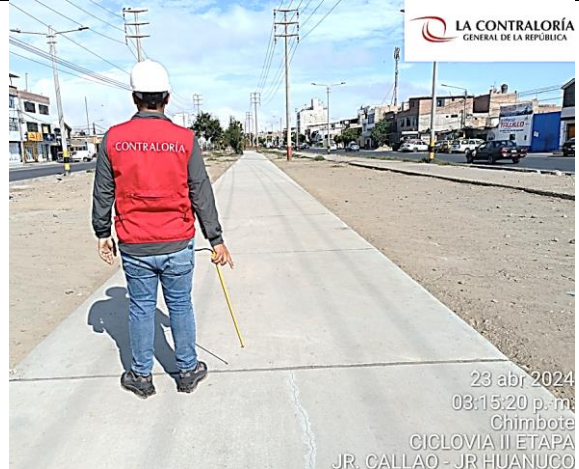
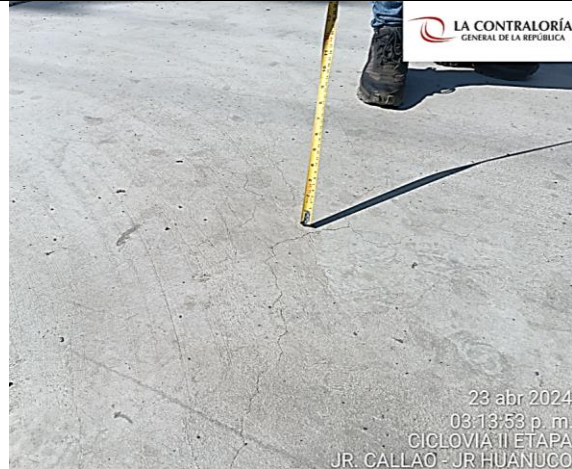
| IMAGEN N° 36 | IMAGEN N° 37 |
|---|---|
| <p><b>Descripción:</b> Se visualizó la presencia de fisuras en los paños de pavimento de concreto de ciclovía.</p> | |

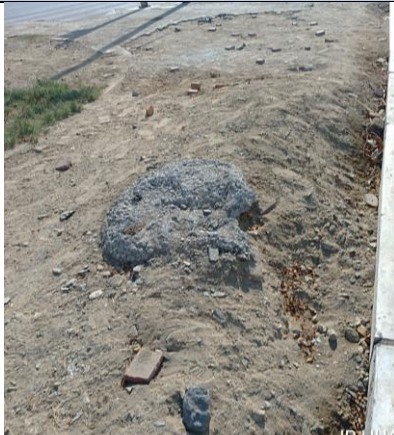
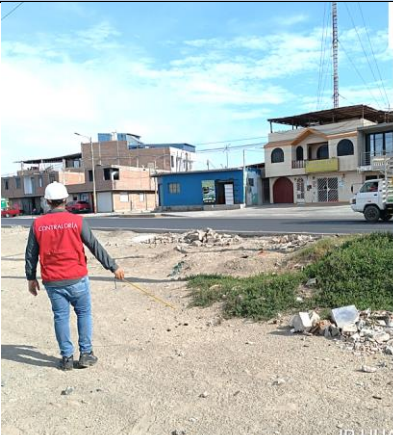
**Descripción:** Se visualizó la presencia de residuos producto de la mezcla de concreto, vegetación, adoquín y basura en las áreas verdes.

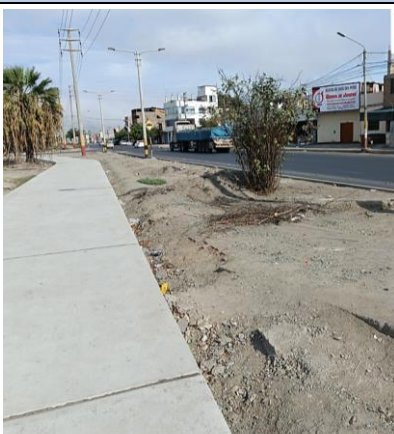
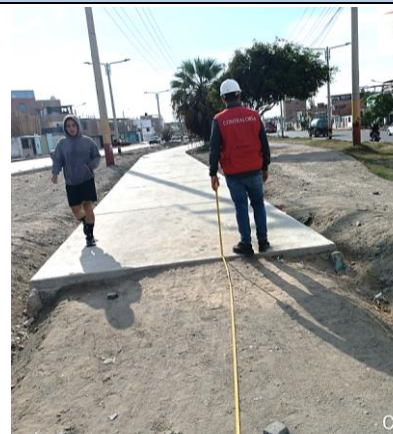
**Descripción:** Se visualizó la presencia de residuos producto de la mezcla de concreto, vegetación y basura en las áreas verdes.

**Descripción:** Se visualizó la presencia de material de base disgregado y contaminado.

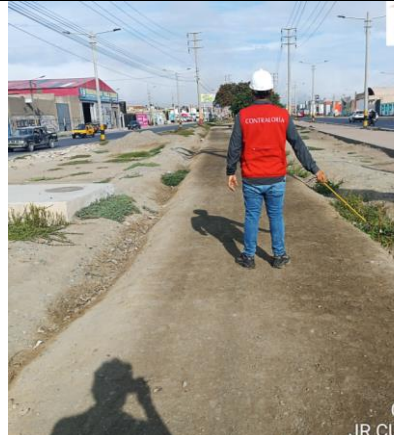
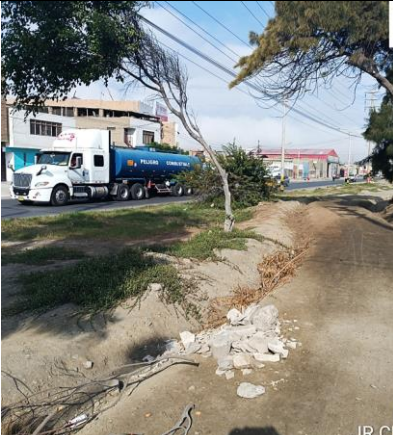
**Descripción:** Se visualizó tramo a nivel de afirmado con uñas laterales; así también, el tramo presenta material disgregado y contaminado (residuos de concreto, basura y vegetación).

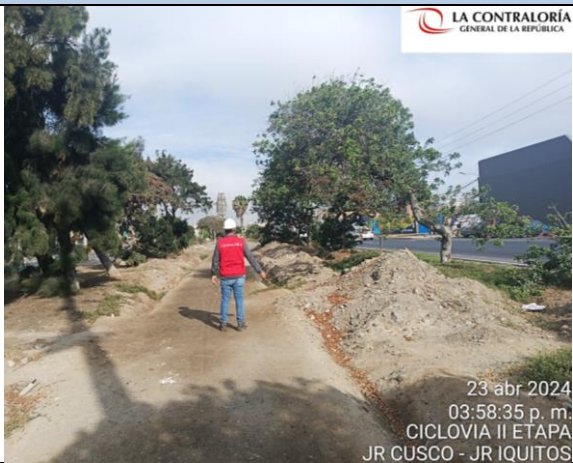
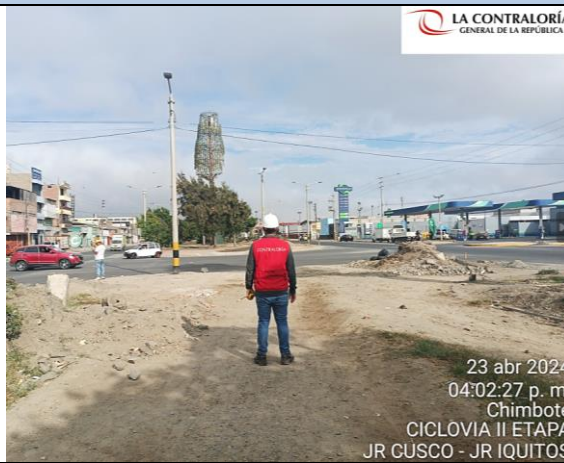
| IMAGEN N° 46 | IMAGEN N° 47 |
|---|---|
| <p><b>Descripción:</b> Se visualizó tramo a nivel de afirmado con excavación de uñas laterales; asimismo, material disgregado y contaminado (residuos de concreto, basura y vegetación), y presencia de montículos de material excedente acumulados en zona de áreas verdes.</p> <p><b>Fuente:</b> Acta n.° 001-2024-OCI-MPS/CICLOVIA II ETAPA – Inspección Física de 23 de abril de 2024</p> | |

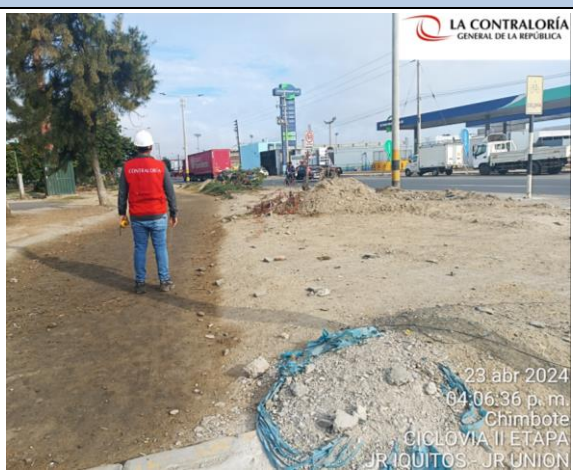
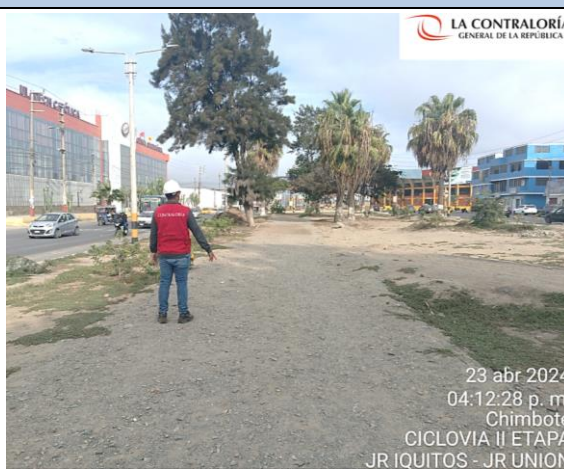
| IMAGEN N° 48 | IMAGEN N° 49 |
|---|---|
| <p><b>Descripción:</b> Se visualizó tramo a nivel de afirmado sin uñas laterales. Así también, el tramo presenta material disgregado y contaminado (residuos de concreto, basura y vegetación).</p> | |

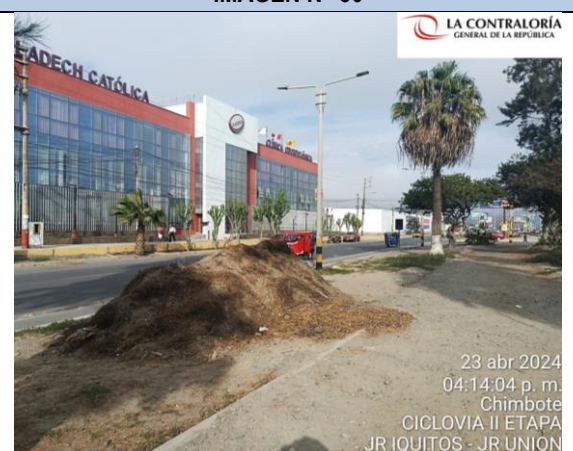
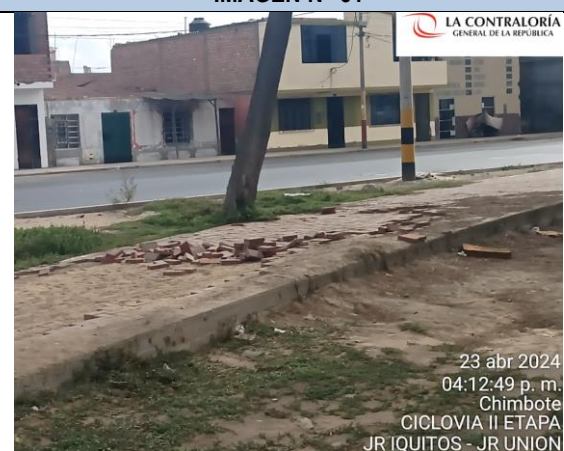
| IMAGEN N° 48 | IMAGEN N° 49 |
|---|---|
| <p><b>Descripción:</b> Se visualizó la presencia de montículos de material excedente acumulados en zona de áreas verdes.</p> | <p><b>Descripción:</b> Se visualizó la presencia de adoquines sueltos acumulados en infraestructura peatonal existente.</p> |

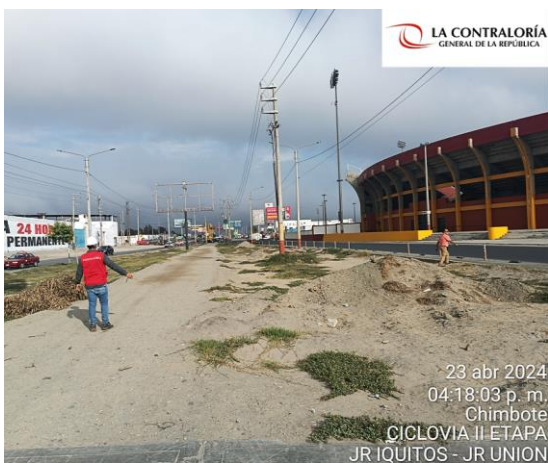
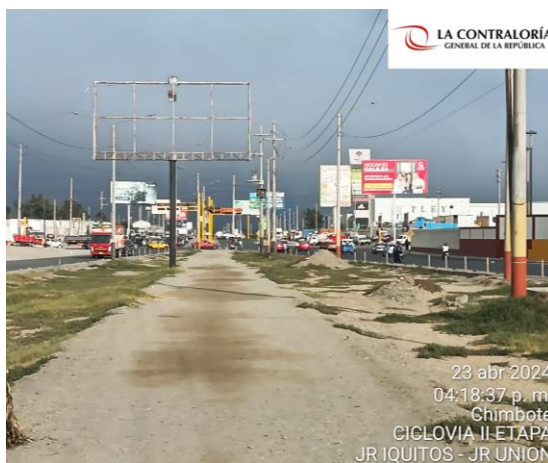
| IMAGEN N° 52 | IMAGEN N° 53 |
|---|---|
| <p><b>Descripción:</b> Se visualizó tramo a nivel de afirmado sin uñas laterales; así también, el tramo presenta material disgregado y contaminado (residuos basura y vegetación), y presencia de montículos de material excedente acumulados en zona de áreas verdes.</p> <p><b>Fuente:</b> Acta n.° 001-2024-OCI-MPS/CICLOVIA II ETAPA – Inspección Física de 23 de abril de 2024</p> | |
