**INFORME DE CONTROL CONCURRENTE  
N° 034-2024-OCI/0344-SCC**

**EJECUCIÓN DE LA OBRA “INTERVENCIÓN EN EL  
LOCAL ESCOLAR 1540, CÓDIGO LOCAL 033958, EN EL  
P.J. SAN JUAN, DISTRITO DE CHIMBOTE, PROVINCIA  
DE SANTA, DEPARTAMENTO DE ÁNCASH”**

**PERÍODO DE EVALUACIÓN DEL HITO DE CONTROL:  
DEL 30 DE ABRIL AL 7 DE MAYO DE 2024**

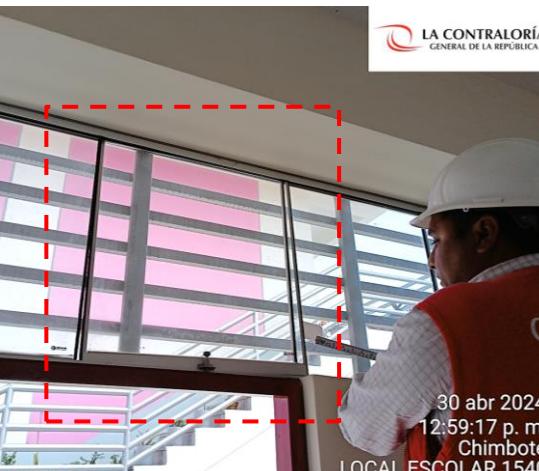
Durante la inspección física, se identificó la presencia de ventanas corredivas con vidrio de 6 mm de espesor, instaladas en los ambientes de los bloques 1, 2, 3, 4, 5 y 6; con la presencia de irregularidades en su alineamiento que no permite su cierre; además de, la falta de instalación de perfil y/o canal tipo U en sus bordes laterales, tal como se detalla a continuación:

<p>30 abr 2024 12:59:17 p.m. Chimbote LOCAL ESCOLAR 1540</p> <p>Se visualizó irregularidad en el alineamiento de ventanas.</p>

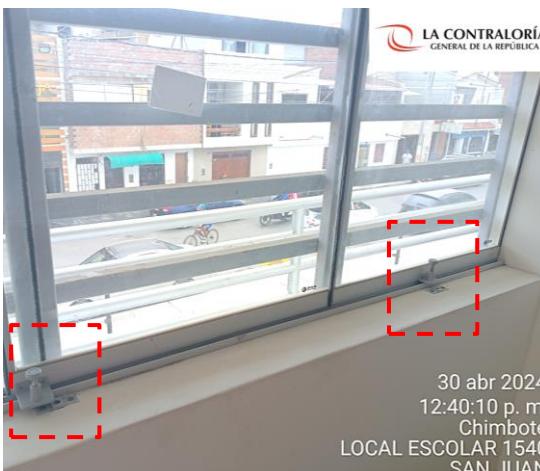
<p>30 abr 2024 12:40:10 p.m. Chimbote LOCAL ESCOLAR 1540 SAN JUAN</p> <p>Se visualizó irregularidad en el alineamiento entre el orificio en derrame de muro y cerradura de ventanas.</p>

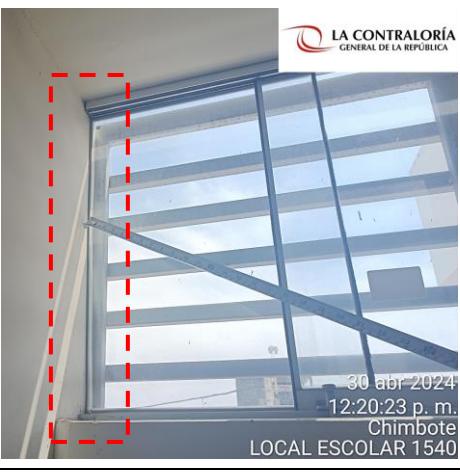
IMÁGEN N° 3 - 4

<p>30 abr 2024 12:20:23 p.m. Chimbote LOCAL ESCOLAR 1540</p> <p>Se visualizó la presencia de sello de silicona en borde lateral de ventana, sin la presencia de perfil y/o canal tipo U.</p>

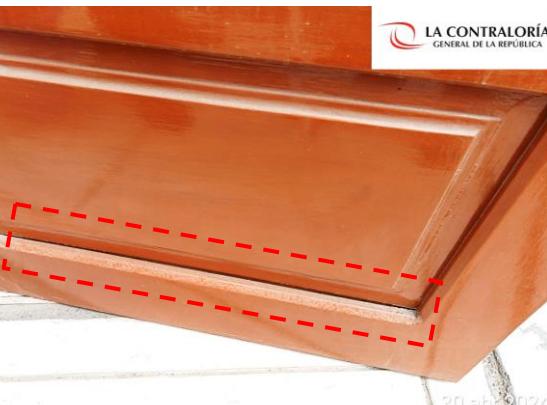
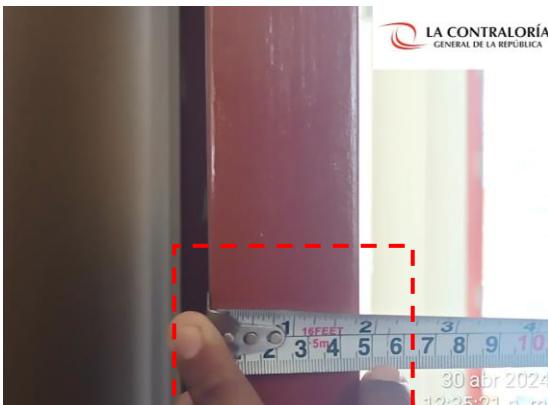
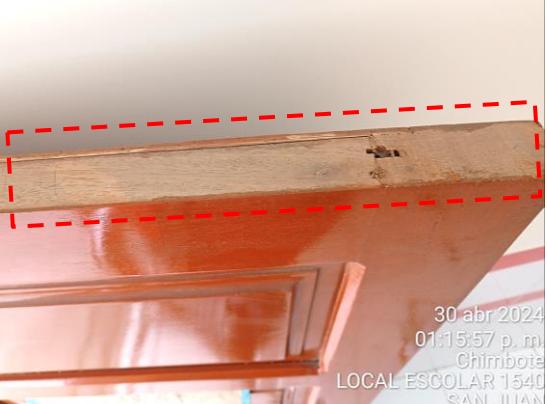
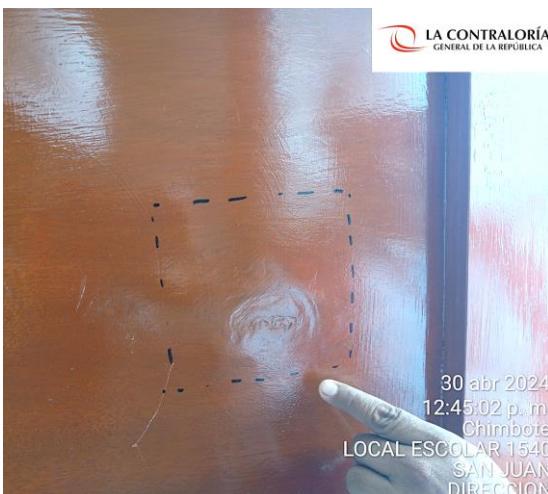
Durante la inspección física, se identificó la presencia de puertas de madera, instaladas en los ambientes de los bloques 1, 2, 3, 4, 5 y 6, con la presencia de irregularidades en superficie, fisuras y desprendimiento de madera en parte inferior de puertas, así también, puertas con un espesor menor a 2", tal como se detalla a continuación:

<div style="display: flex; justify-content: space-between; align-items: center;"> <span>30 abr 2024</span> <span>12:35:21 p. m.</span> <span>Chimbote</span> <span>LOCAL ESCOLAR 1540</span> <span>SAN JUAN</span> </div>
Se visualizó desprendimiento de madera en la parte inferior de puertas.	Se visualizó la instalación de puertas con un espesor menor a 2" (4.6 cm)
IMÁGEN N° 7	IMÁGEN N° 8

Se visualizó fisuras y falta de pintura en borde superior de puertas; así también, aumento de espesor, con láminas de madera de 4mm.	Se visualizó irregularidades en superficie de puertas.

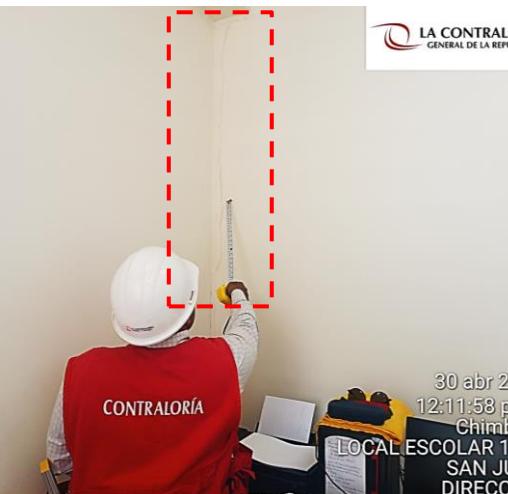
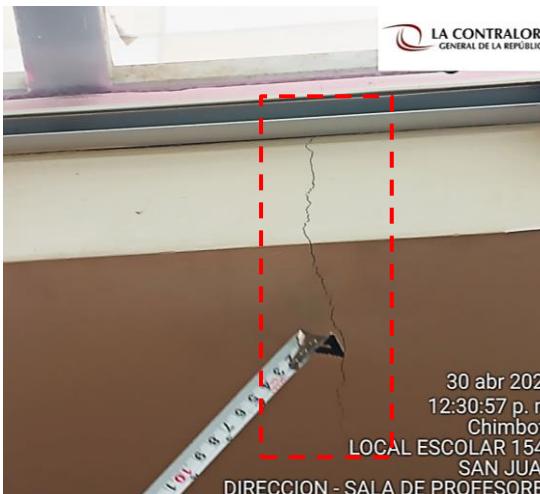
IMÁGEN N° 9	IMÁGEN N° 10

Durante la inspección física, se identificó la ejecución de revoques y enlucidos en muros, columnas y vigas; con la presencia de fisuras en muros, vigas, columnas y zócalos; así también, irregularidades en el alineamiento y superficie de muro interior, tal como se detalla a continuación:

<b>LA CONTRALORÍA</b> GENERAL DE LA REPÚBLICA
30 abr 2024 12:11:58 p. m. Chimbote LOCAL ESCOLAR 1540 SAN JUAN DIRECCIÓN	30 abr 2024 12:30:57 p. m. Chimbote LOCAL ESCOLAR 1540 SAN JUAN DIRECCIÓN - SALA DE PROFESORES
Se visualizó la presencia de fisuras verticales en muros interiores.	Se visualizó la presencia de fisuras verticales en vigas peraltadas.
IMÁGEN N° 11	IMÁGEN N° 12

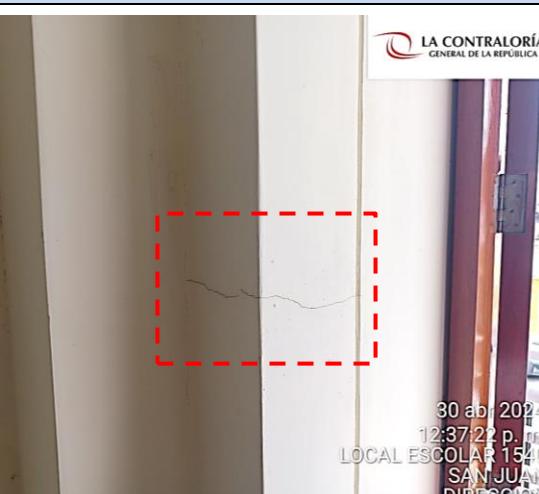
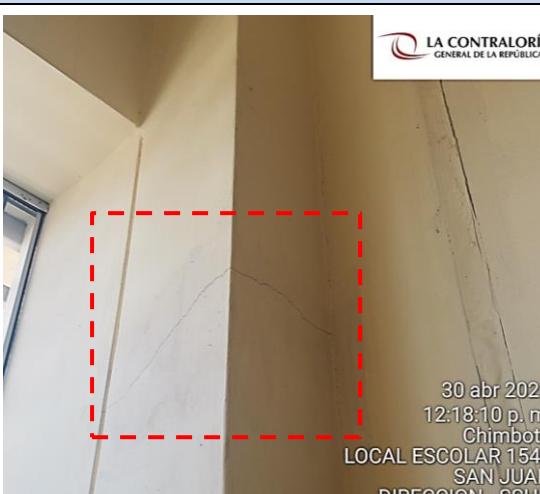
<b>LA CONTRALORÍA</b> GENERAL DE LA REPÚBLICA
30 abr 2024 12:37:22 p. m. LOCAL ESCOLAR 1540 SAN JUAN DIRECCIÓN	30 abr 2024 12:18:10 p. m. Chimbote LOCAL ESCOLAR 1540 SAN JUAN DIRECCIÓN - SSHH
Se visualizó la presencia de fisuras horizontales columnas.	Se visualizó la presencia de fisuras horizontales columnas.

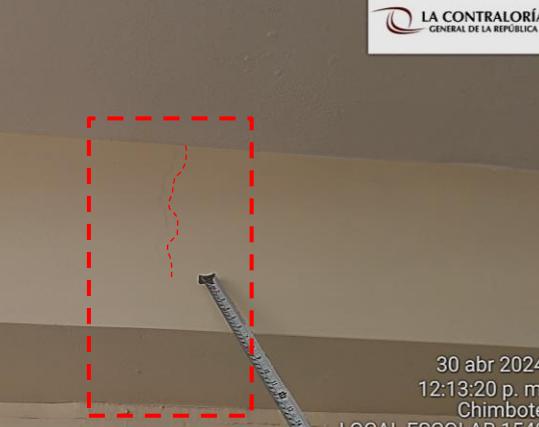
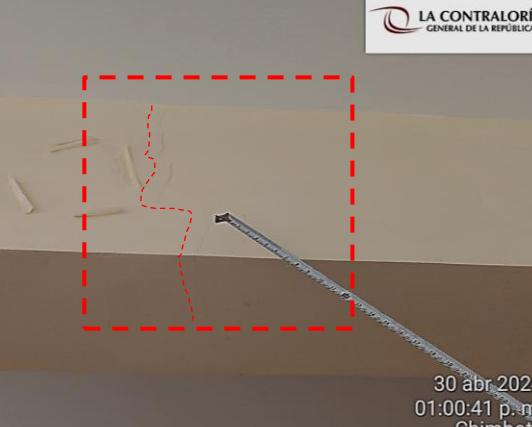
IMÁGEN N° 13	IMÁGEN N° 14

<p>30 abr 2024 01:00:41 p. m. Chimbote</p>
Se visualizó la presencia de fisuras verticales en vigas peraltadas.	Se visualizó la presencia de fisuras verticales en vigas peraltadas.
IMÁGEN N° 15	IMÁGEN N° 16

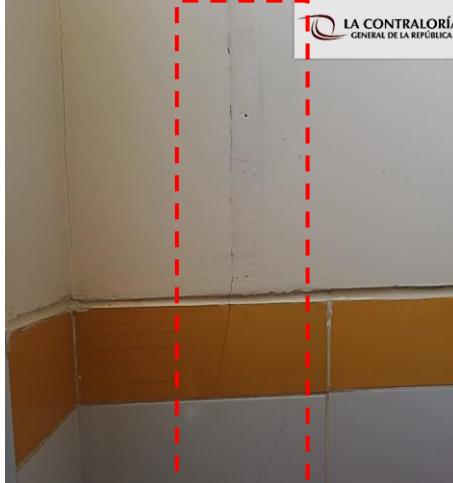
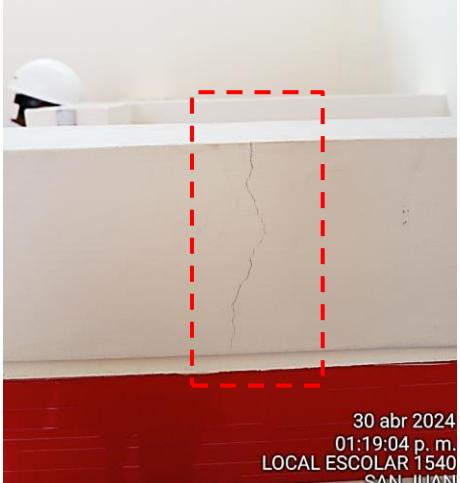
<p>30 abr 2024 01:19:04 p. m. LOCAL ESCOLAR 1540 SAN JUAN</p>
Se visualizó la presencia de fisuras verticales en muros interior y zócalo de cerámico de baños	Se visualizó la presencia de fisuras verticales en muros interior de baños.
IMÁGEN N° 17	IMÁGEN N° 18

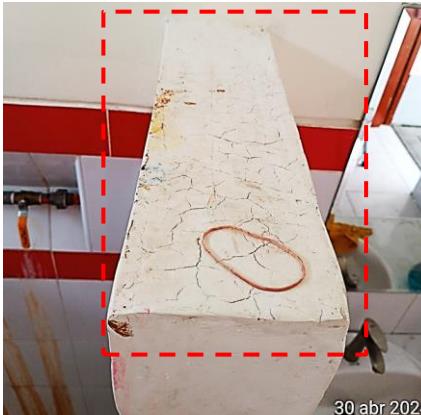
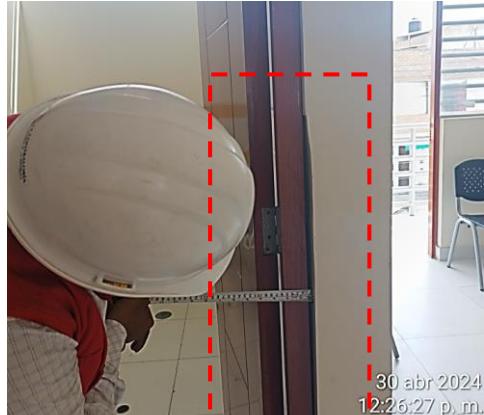
<p>30 abr 2024 12:26:27 p. m. Chimbote LOCAL ESCOLAR 1540</p>
Se visualizó irregularidades en superficie de muro interior de baños.	Se visualizó irregularidad alineamiento y superficie de muro interior, ya que existe una separación de 1 cm respecto al marco de puerta.

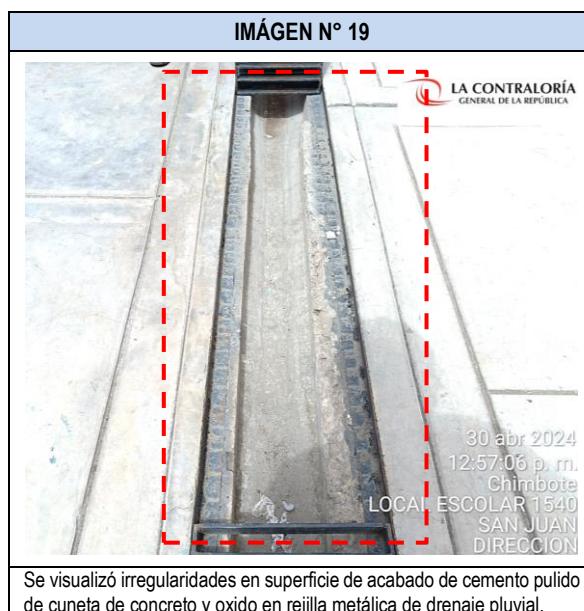
Durante la inspección física, se identificó la ejecución de cuneta de concreto y suministro e instalación de rejilla metálica de drenaje pluvial, con la presencia de irregularidades en superficie de acabado de cuneta de concreto y óxido en rejilla metálica de drenaje pluvial, tal como se detalla a continuación:

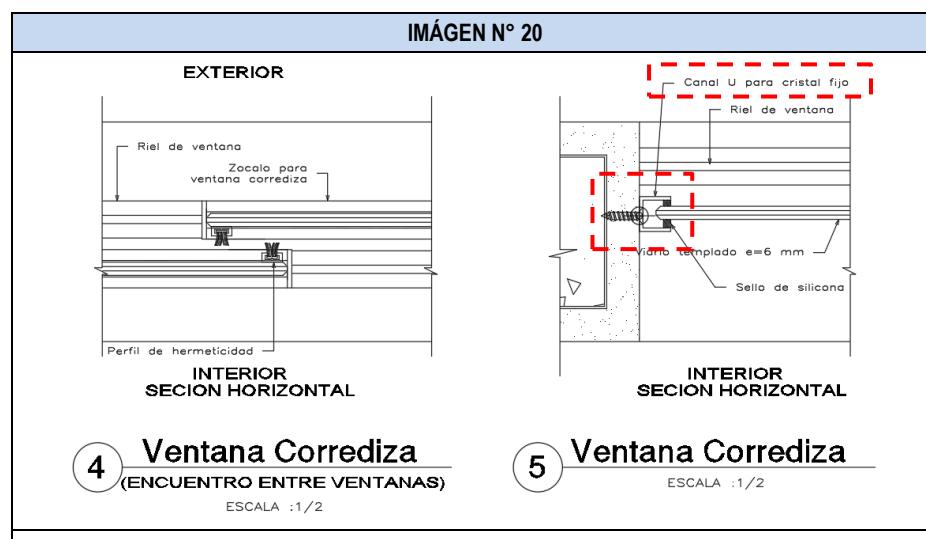
Con respecto a la ejecución de la partida 02.11.01. Ventana de perfil de aluminio y vidrio templado 6mm s/diseño, en el Plano A-38 – Detalle de Ventanas, se visualizó en la sección 5, la instalación del vidrio en sus bordes laterales se colocará un canal U para cristal fijo y sello de silicona, tal como se muestra a continuación:
