INFORME DE CONTROL CONCURRENTE
N° 049-2024-OCI/0344-SCC

**EJECUCIÓN DE LA OBRA: “REHABILITACIÓN EN EL
LOCAL ESCOLAR 0313, CÓDIGO LOCAL 033821, EN EL
P.J. MIRAFLORES ALTO, DISTRITO DE CHIMBOTE,
PROVINCIA DE SANTA, DEPARTAMENTO DE ANCASH”**

**PERÍODO DE EVALUACIÓN DEL HITO DE CONTROL:
DEL 3 AL 9 DE JULIO DE 2024**

CHIMBOTE, 18 DE JULIO DE 2024

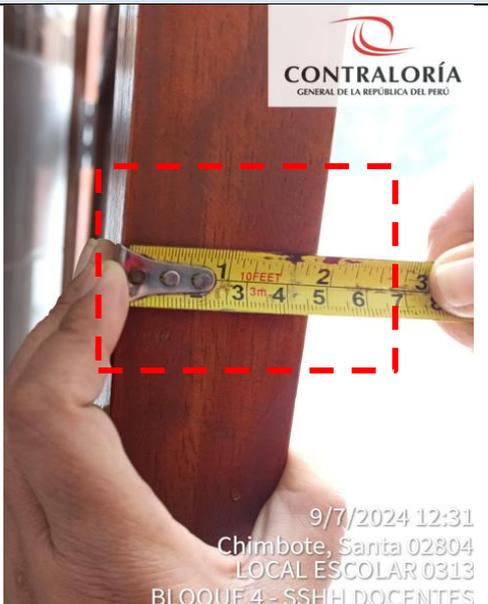
<p>9/7/2024 12:31 Chimbote, Santa 02804 LOCAL ESCOLAR 0313 BLOQUE 4 - SSHH DOCENTES</p>
<p>Se identificó irregularidad en el ingreso de cerradura de la puerta P3 de la Aula 2 del Bloque 3 (líneas discontinuas).</p>	<p>Se identificó que la puerta P6 de la SS.HH. Mujer del Bloque 4, tienen un espesor 1.85" (4.7cm) (líneas discontinuas).</p>

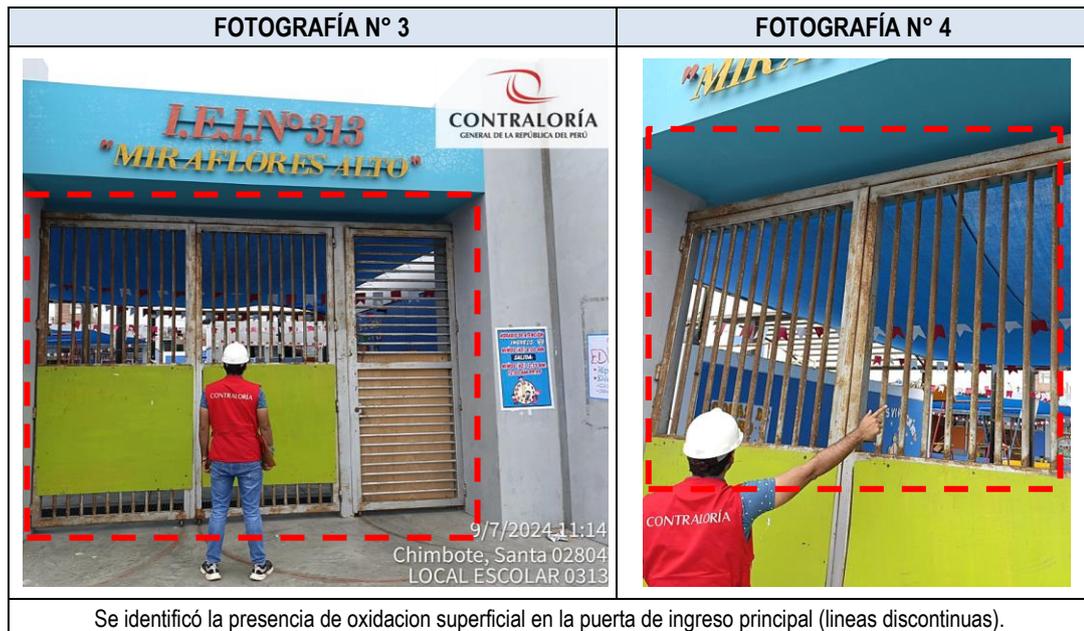
Durante la inspección física, se advierte que varios elementos metálicos presentan oxidación superficial; específicamente, la puerta de ingreso principal, los eslabones de cadenas de los columpios y la escalera de gato metálica muestran áreas afectadas por óxido, tal como se detalla a continuación:

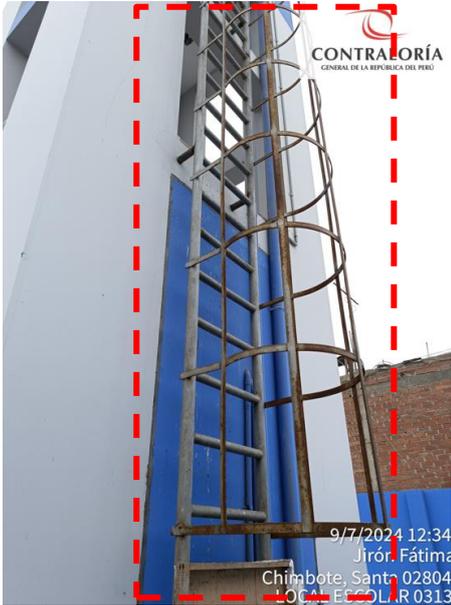
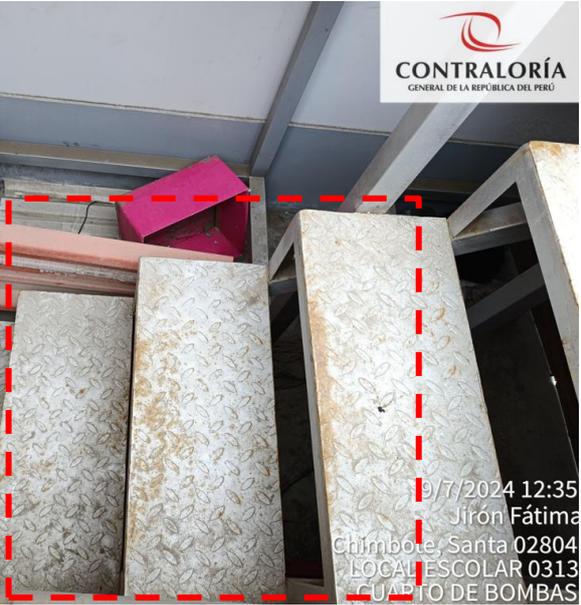
FOTOGRAFÍA N° 7	FOTOGRAFÍA N° 8

<p>Se identificó la presencia de oxidación superficial en escalera de gato y escalera auxiliar (lineas discontinuas).</p>

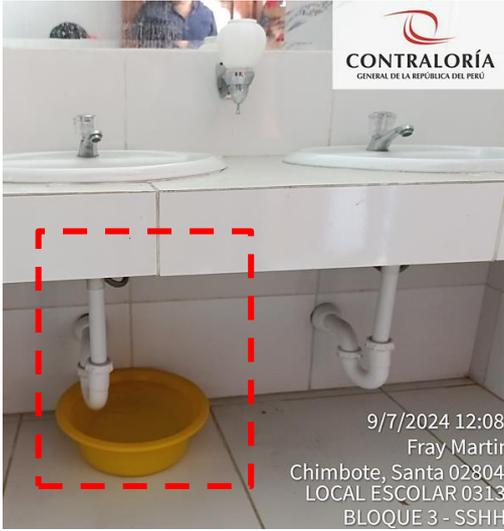
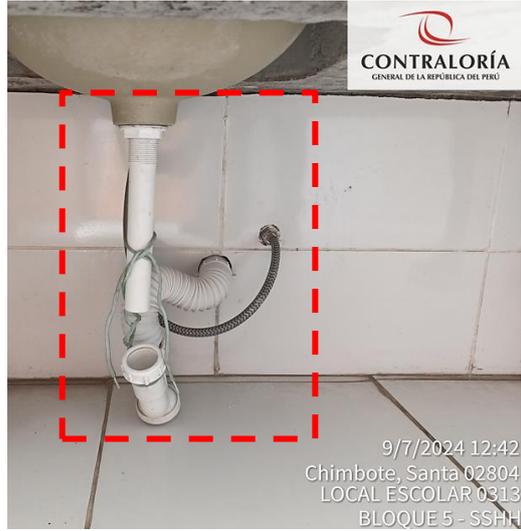
FOTOGRAFÍA N° 9	FOTOGRAFÍA N° 10

Durante la inspección física, se identificó deficiencias en las instalaciones sanitarias; específicamente, en los empalmes tuberías y trampa de lavatorio, donde se visualizó filtraciones de agua y en algunos casos, estos no se encontraban instalados. Así también, se identificó que los rociadores para urinarios presentan oxidación superficial, tal como se detalla a continuación:

<p>Se identificó irregularidades en las instalaciones de tubería y trampa de lavatorio, donde se visualiza filtraciones de agua (lineas discontinuas).</p>	<p>Se identificó irregularidades en las instalaciones de tubería y trampa de lavatorio, los cuales no se encontraron instalados (lineas discontinuas).</p>

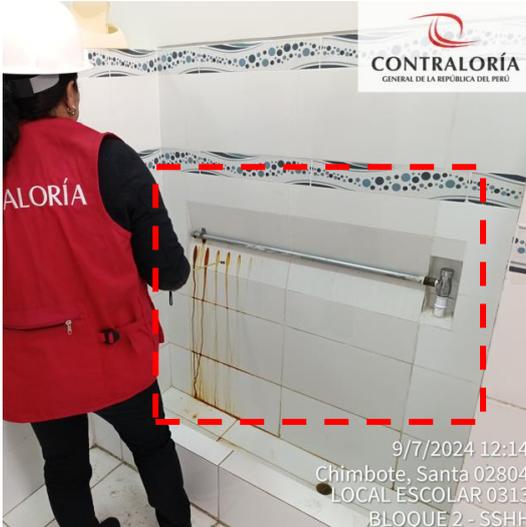
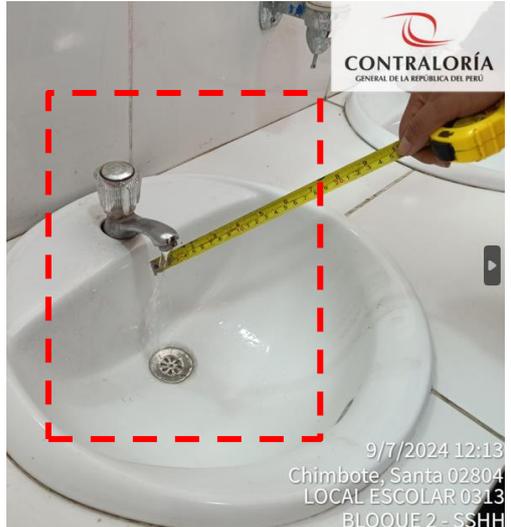
FOTOGRAFÍA N° 11	FOTOGRAFÍA N° 12

<p>Se identificó que los rociadores para urinarios presentan oxidación superficial (líneas discontinuas).</p>	<p>Se identificó presión baja en el flujo de agua en grifos de lavatorio de servicios higiénicos (líneas discontinuas).</p>

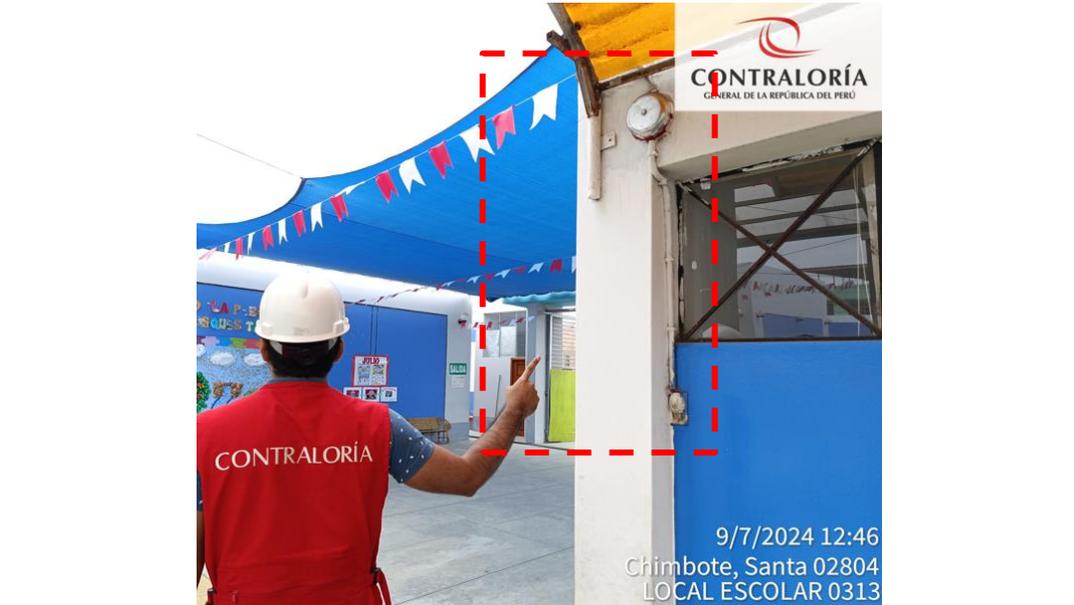
FOTOGRAFÍA N° 13

Durante la inspección física, se advierte que el sonido de campanilla de timbre tiene una baja emisión de sonido, tal como se detalla a continuación:

<p>Se inspeccionó zona de campanilla de timbre, la cual emite sonido de timbre bajo (líneas discontinuas).</p>
