**INFORME DE HITO DE CONTROL  
N° 060-2024-OCI/0344-SCC**

**EJECUCIÓN DE LA OBRA “MEJORAMIENTO DE LOS  
SERVICIOS DEPORTIVOS DEL ESTADIO CENTENARIO  
MANUEL RIVERA SÁNCHEZ, DISTRITO DE CHIMBOTE,  
PROVINCIA DEL SANTA, DEPARTAMENTO DE ÁNCASH –  
II ETAPA”**

**HITO DE CONTROL N° 2 – VALORIZACIÓN DE OBRA N° 6**

**CHIMBOTE, 20 DE SETIEMBRE DE 2024**

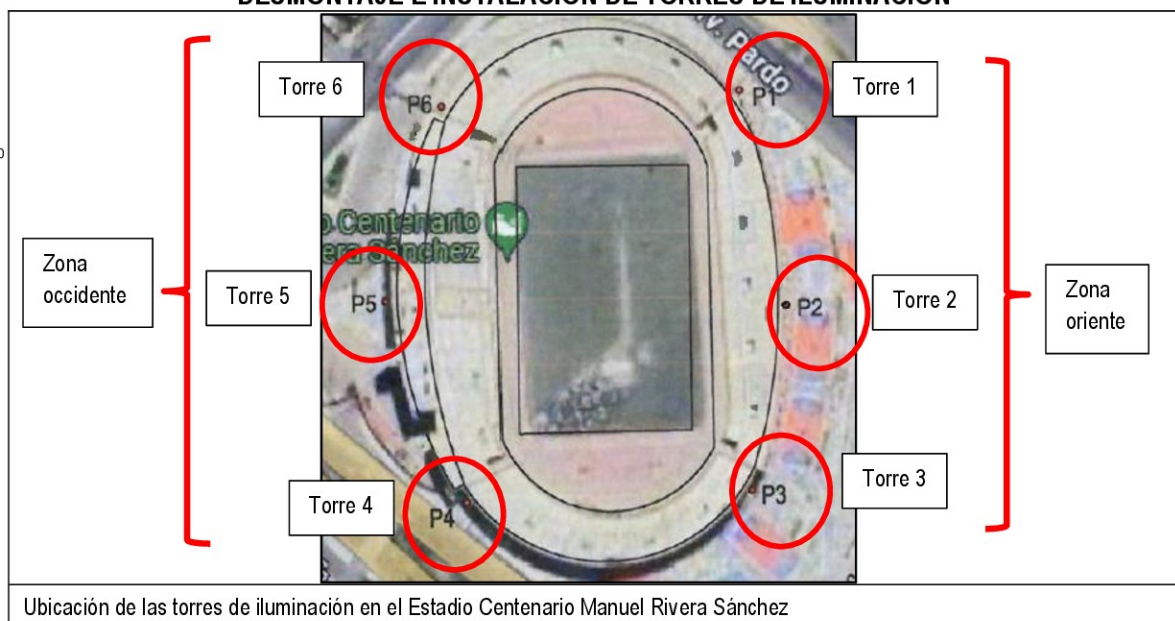
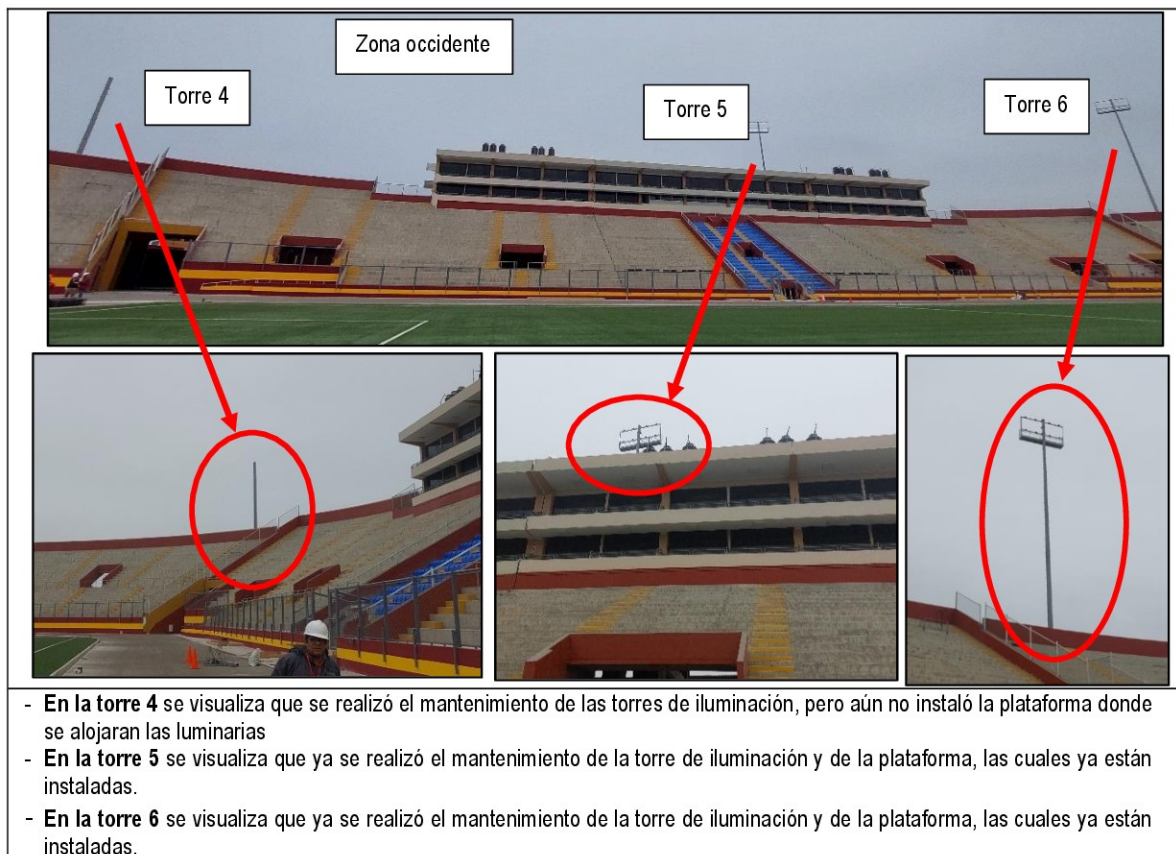
#### IMÁGENES N.ºs 1, 2, 3, 4 y 5 DESMONTAJE E INSTALACIÓN DE TORRES DE ILUMINACIÓN

Durante las inspecciones físicas realizadas los días 9 y 11 de setiembre de 2024 y registradas en actas de inspección n.ºs 003 y 004-2024-OCI-MPS/CENTENARIO, se pudo advertir la ejecución de trabajos de desmontaje, mantenimiento y pintado de las torres de iluminación, así como, instalación, tal como se muestra:

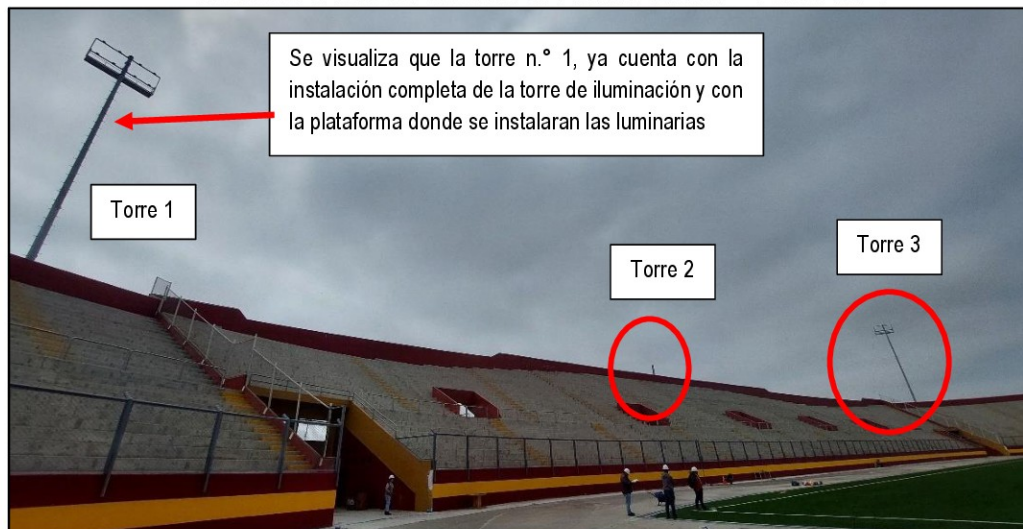
**IMAGEN N.º 10**  
**MONTAJE E INSTALACIÓN DE PLATAFORMA – TORRE N.º 1**

Cabe precisar, que durante la inspección física realizada el día 11 de setiembre de 2024, se pudo verificar que se realizó el montaje de la plataforma n.º 1 (ya que en la visita del día 9 de setiembre de 2024 aún no estaba instalada), lo cual se muestra a continuación:

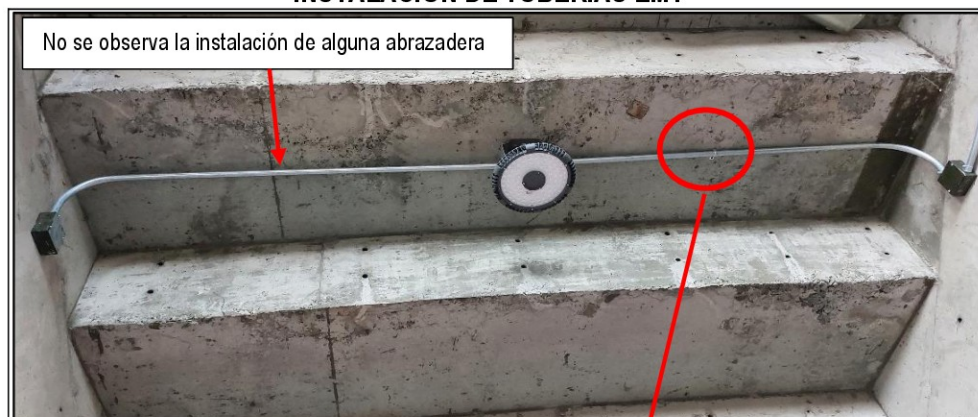
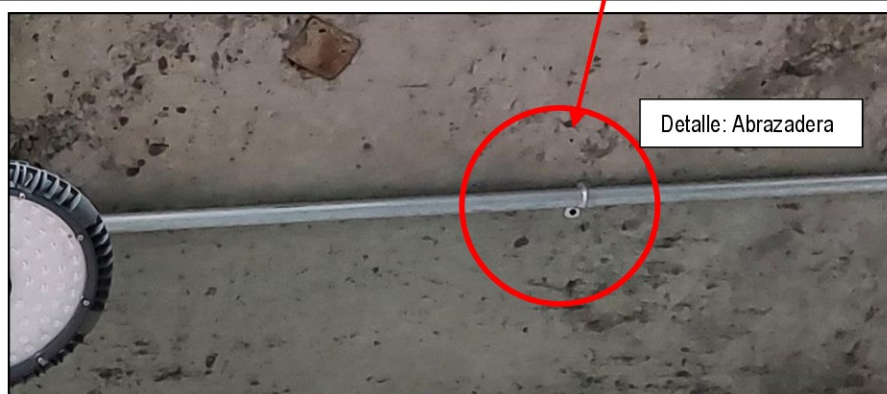
**IMAGENES N<sup>os</sup> 13, 14 Y 15  
INSTALACIÓN DE TUBERÍAS EMT**

Se observa la instalación de la tubería EMT para energizar la luminaria High Bay 150W (Ø 310 mm), pero la abrazadera se colocó solamente en lado derecho de la imagen, mientras que el otro extremo no cuenta con la abrazadera. Por ello se evidencia la instalación incompleta de abrazaderas.

En consecuencia, las deficiencias en la instalación de las tuberías EMT 20 mm. y PVC-SAP 55 mm. generan el riesgo de deterioro prematuro del cableado y de las mismas tuberías al no estar sujetas firmemente a las estructuras existentes, además de incumplir con lo establecido en las especificaciones técnicas del expediente técnico.

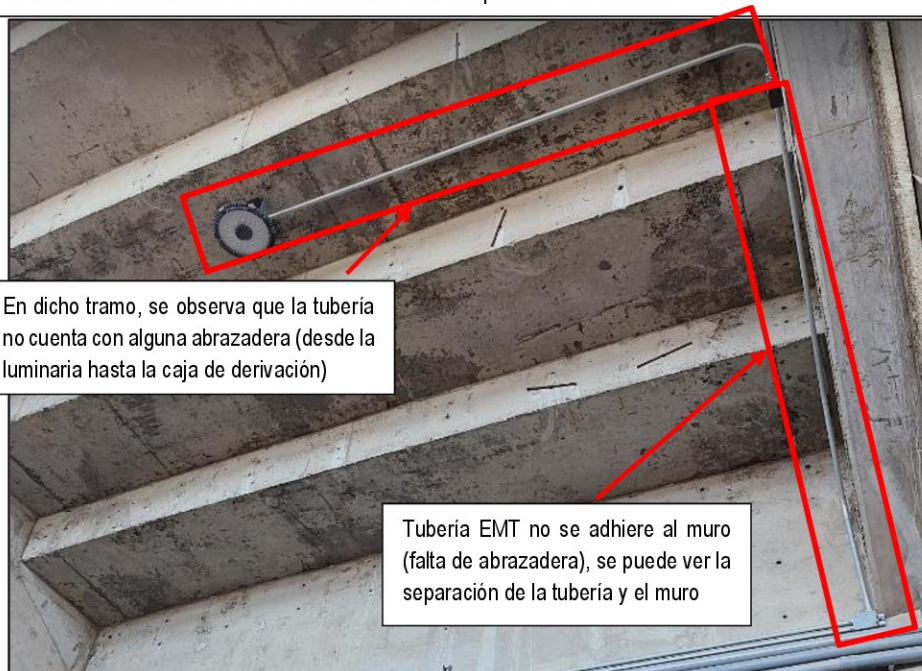
Se observa que el tramo horizontal (en gradierías) de la tubería EMT que llega hasta la luminaria High Bay, no cuenta con alguna abrazadera (desde la caja hasta la luminaria). Asimismo, tampoco se observa alguna abrazadera en la tubería EMT que va adosada al muro, tal es así que, se observa como la tubería no se adhiere al muro sino que esta flotante.

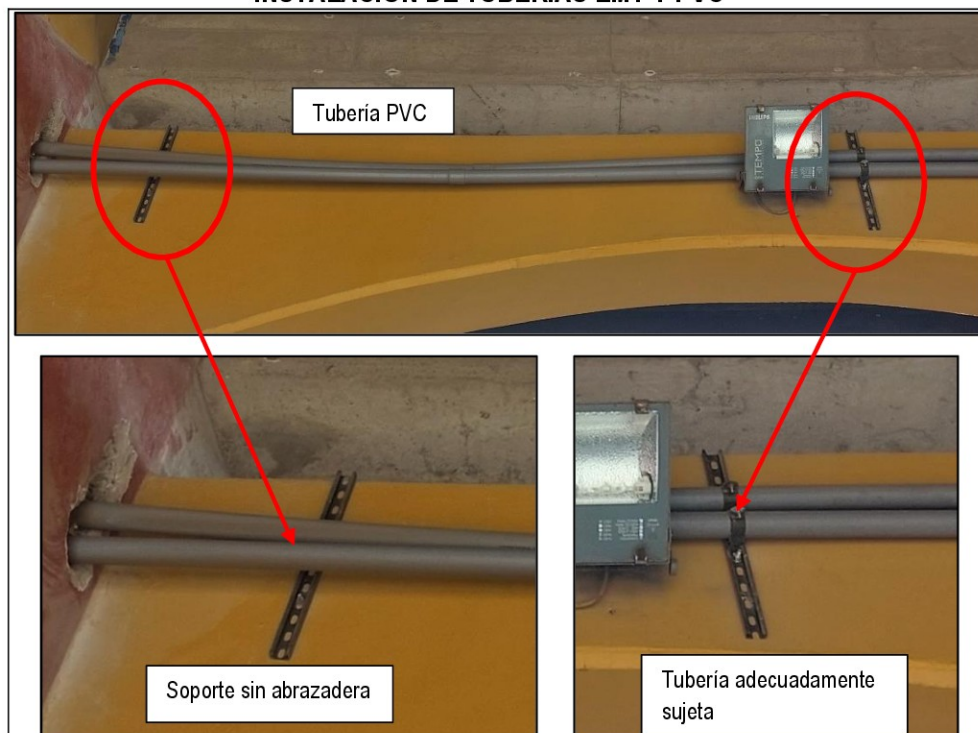
**IMAGENES N<sup>os</sup> 16, 17, 18, 19 Y 20  
INSTALACIÓN DE TUBERÍAS EMT Y PVC**

Se observa que la tubería de PVC en dicho tramo cuenta con dos (2) soportes metálicos, pero el soporte del lado izquierdo no cuenta con la abrazadera que sujeta la tubería a diferencia del soporte del lado derecho, con lo cual dicho tramo no se encuentra adecuadamente sujeto a la pared.

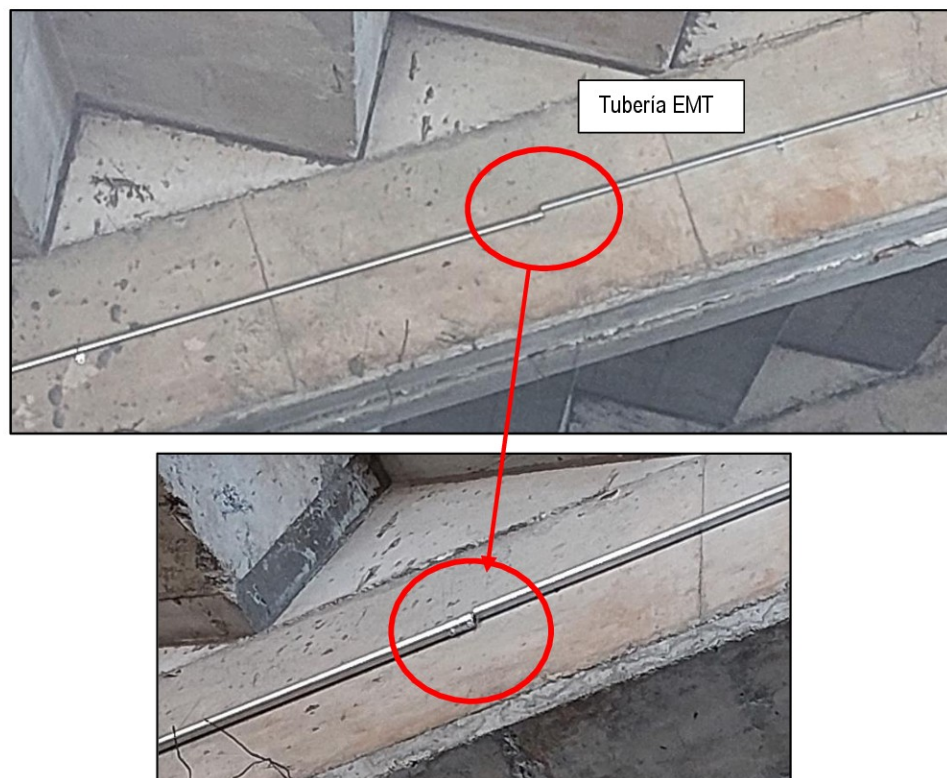
Se puede observar que la tubería EMT no presenta una colinealidad en toda la longitud, debido a que la unión habría fallado al no mantener unida las tuberías de EMT, con lo cual se reduce la protección que debe darse al cableado.

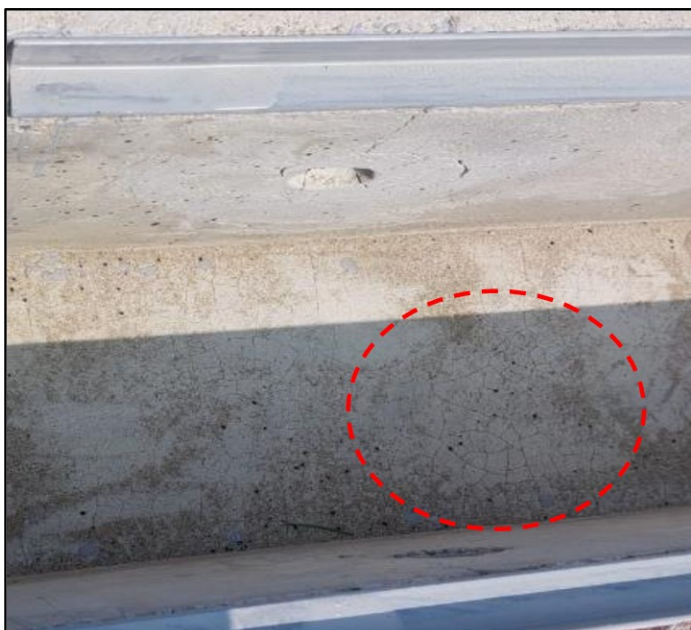
#### IMAGENES N<sup>OS</sup> 21, 22 Y 23 CANALETA DE DRENAJE PLUVIAL

Durante las inspecciones físicas, se visualizó que las paredes y fondo del canal de drenaje pluvial presenta fisuras transversales y longitudinales; asimismo, se advierte desprendimiento del revestimiento de las paredes de internas del canal, lo dicho se muestra a continuación:

Se visualiza fisuras longitudinales y transversales en el fondo del canal

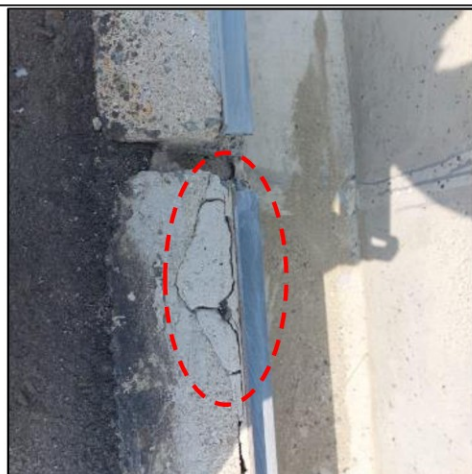
Se visualiza desprendimiento del acabado en la unión de ángulo metálico y borde de canaleta pluvial

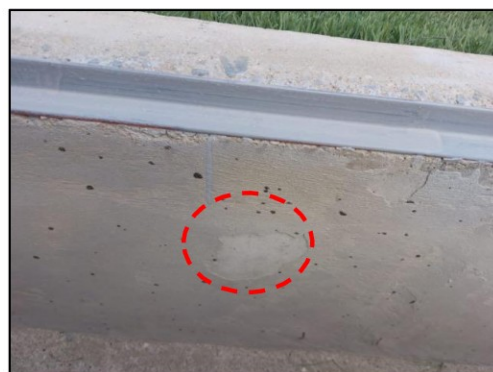
Se visualiza desprendimiento del acabado del revestimiento de las paredes de internas del canal pluvial

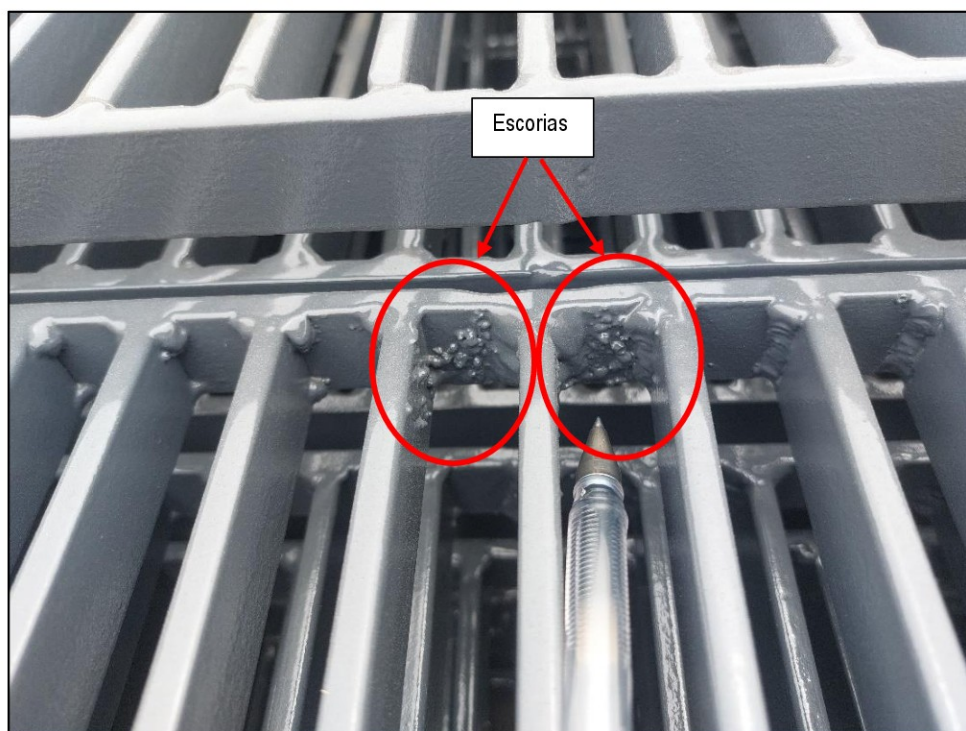
**IMAGEN N° 26**  
**ESCORIA EN REJILLA METÁLICA**

En ese sentido, de la revisión a la valorización de obra n.º 6 se advierte que el Contratista viene ejecutando la partida "02.06.02 Ensayos de control de calidad en soldaduras"; adicionalmente, se advierte que la rejilla para la canaleta de drenaje pluvial fue fabricada soldando platinas que luego fueron pintadas para la protección contra la oxidación; sin embargo, se identificó que luego del proceso de soldadura se omitió retirar los residuos producto de la soldadura (escoria) y se aplicó la pintura sobre dicha superficie contaminada, tal como se parecía:

Cabe precisar que la norma técnica E.090 "Estructuras metálicas" del Reglamento Nacional de Edificaciones precisa en el capítulo n.º 13 "Fabricación, montaje y control de calidad" el procedimiento de limpieza de las piezas metálicas luego de la soldadura y detalla que es necesario retirar la escoria de la superficie metálica antes de aplicar la pintura, ello para garantizar la adherencia de la pintura sobre una superficie firme y no sobre la escoria que no forma parte de la estructura metálica, indicando:

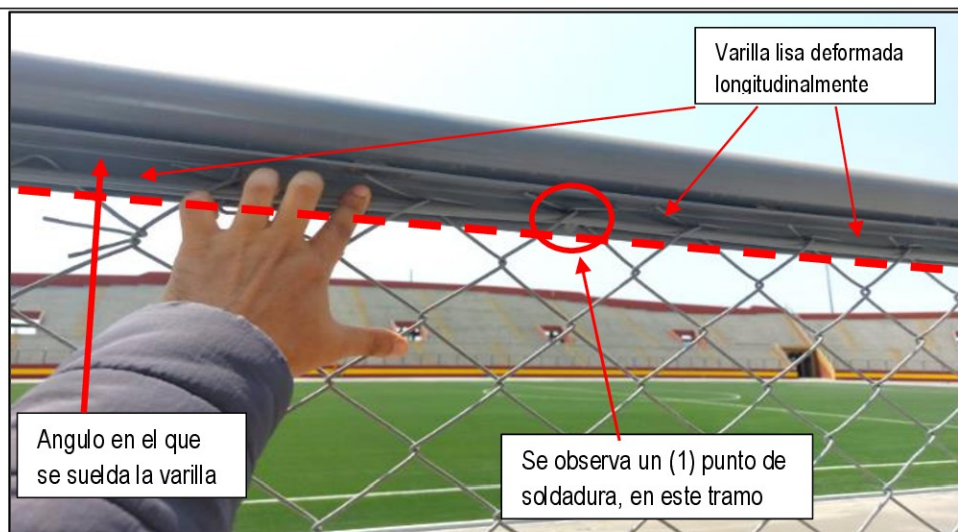
Se observa la instalación de la varilla lisa de 1/4", y no esta alineado con el ángulo metálico.

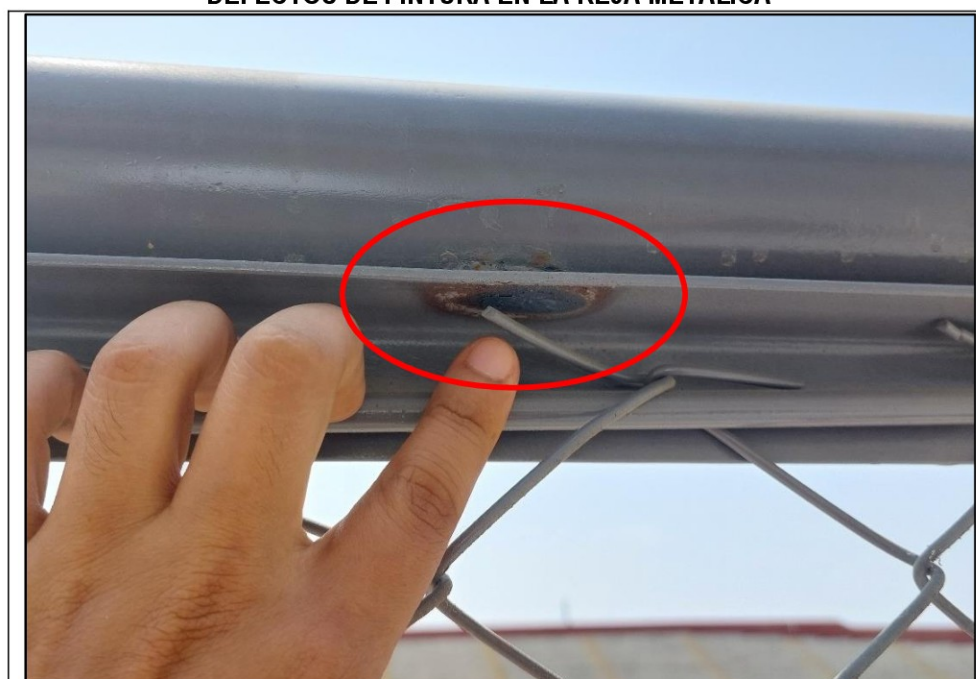
**IMÁGENES N<sup>os</sup> 30, 31 y 32**  
**DEFECTOS DE PINTURA EN LA REJA METÁLICA**

Se observa defectos de pintura, en la zona donde se soldó el ángulo con el tubo de 4"

Al respecto, se puede indicar que lo observado implica deficiencias en el procedimiento de pintado de las estructuras metálicas, lo cual contraviene a lo establecido en las especificaciones técnicas del expediente técnico, tal como lo menciona:

Finalmente, los defectos de pintura observados ocasionan un riesgo para la vida útil de los metales, ya que se puede observar que algunas zonas de la reja electrosoldada tienen indicios del inicio de oxidación, asimismo, la deformación observada en la varilla que tensa la malla electrosoldada generaría el riesgo de desprendimiento de la malla.

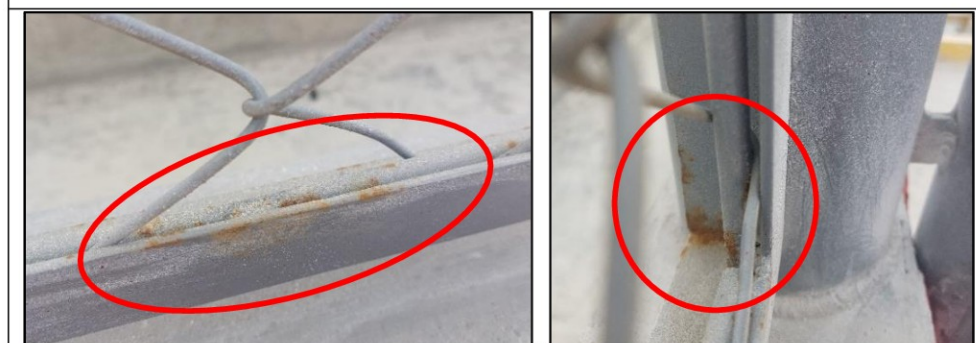
Se observan indicios de oxidación en los ángulos de la malla electrosoldada
