**INFORME DE VISITA DE CONTROL
N° 015-2024-OCI/0347-SVC**

**“Ejecución de la obra: Creación del servicio de
provisión de agua para riego en Piscaya del
centro poblado de Piscaya, Distrito de Pichirhua,
Provincia de Abancay del Departamento de
Apurímac”**

**PERÍODO DE EVALUACIÓN:
DEL 13 AL 24 DE MAYO DE 2024**

ABANCAY, 28 DE MAYO DE 2024

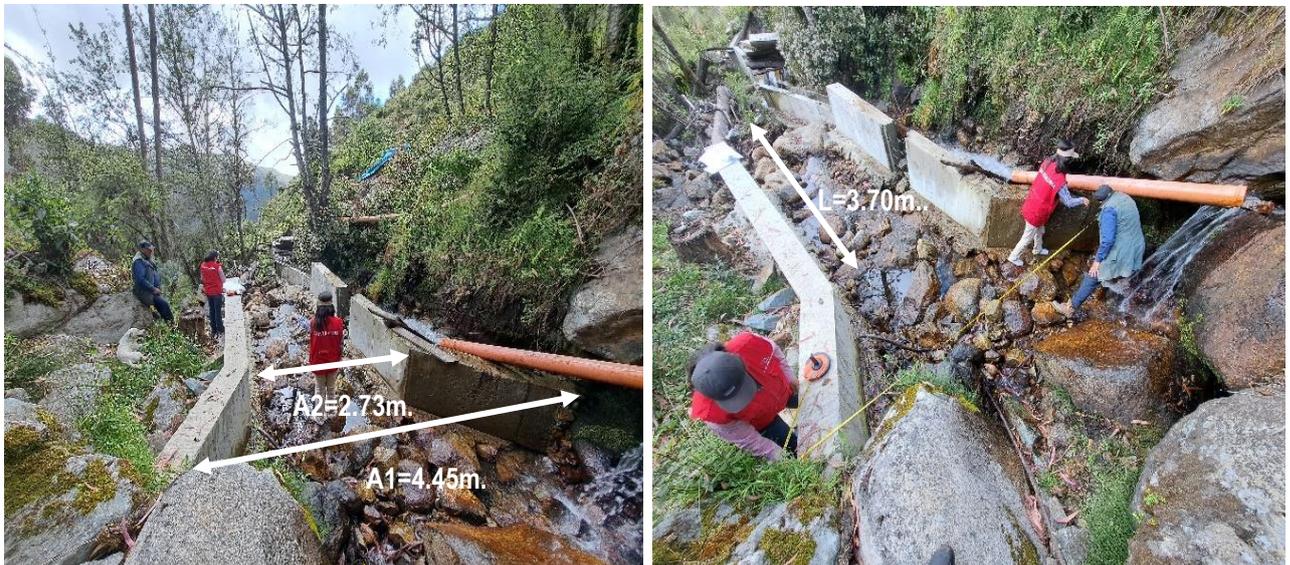
Imágenes n.º 3 y 4
Inspección y medición del ancho y largo de la bocatoma de Ccaccantuy – Sector n.º 01

Sobre el particular, es evidente la variación de las dimensiones con la consiguiente reducción de los muros de encausamiento, al diferir del planteamiento establecido en los planos del expediente técnico aprobado. Al respecto se muestran las siguientes imágenes:

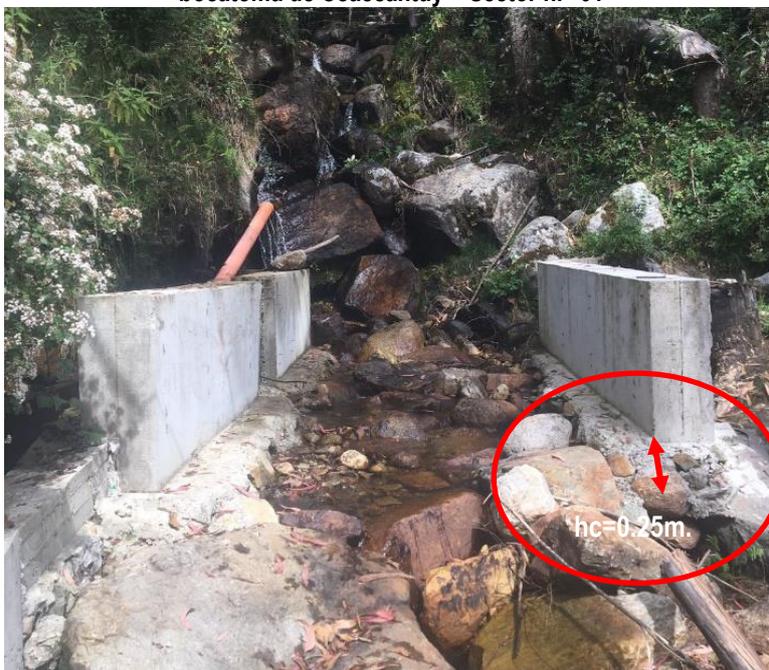
Imágenes n.º 5 y 6
Inspección y medición realizada a la
bocatoma de Ccaccantuy – Sector n.º 01

Además, la altura del cimiento del muro de encausamiento que en planos está considerada en 0.70m.; en campo aparece construido con $hc=0.25m$ con lo cual es evidente la reducción de las estructuras. Esto evidencia que no se dio suficiente profundidad al anclaje para soportar la estructura y evitar su colapso, debido a las fallas de estabilidad propias por las presiones hidráulicas que se ejercen y por excesos de caudal. Al respecto se tiene las siguientes imágenes:

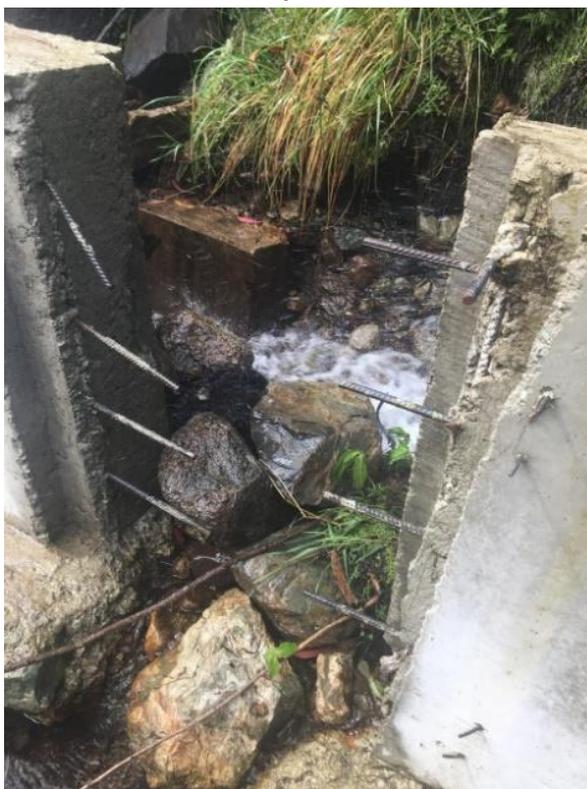
Imagen n.º 7
Inspección y medición realizada a la bocatoma
de Ccaccantuy – Sector n.º 01

Además, se identificó que la obra presenta deficiencias técnicas como cangrejas en el concreto, y el acero corrugado de empalme está expuesto al deterioro y la corrosión. Al respecto se muestra la siguiente imagen:

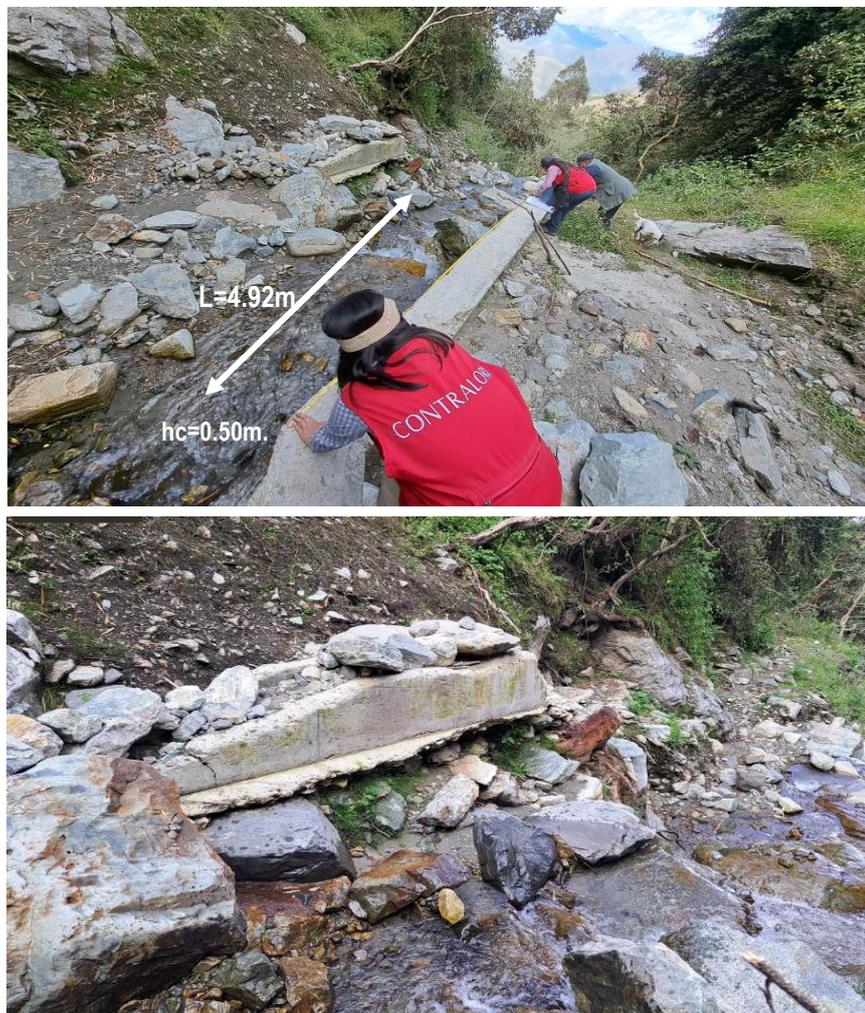
Imágenes n.º 8 y 9

Se verificó la bocatoma del sector Piscaya, encontrándose estructuras incompletas del muro de encausamiento, faltando el alero de respaldo; asimismo se dimensionó la medida de la altura del cimientado en $hc=0.50m$, sin embargo, en el expediente técnico se establecieron $hc=0.70m$. Esta deficiencia podría ocasionar el colapso de la estructura, por el caudal hídrico que capta; como habría ocurrido con el muro de encausamiento complementario, debido al incremento de avenidas de agua en época de lluvia, de acuerdo a lo verificado en campo, que se dejó constancia en acta, con el siguiente texto:

Inspección y medición realizada a la bocatoma de Piscaya – Sector n.º 02

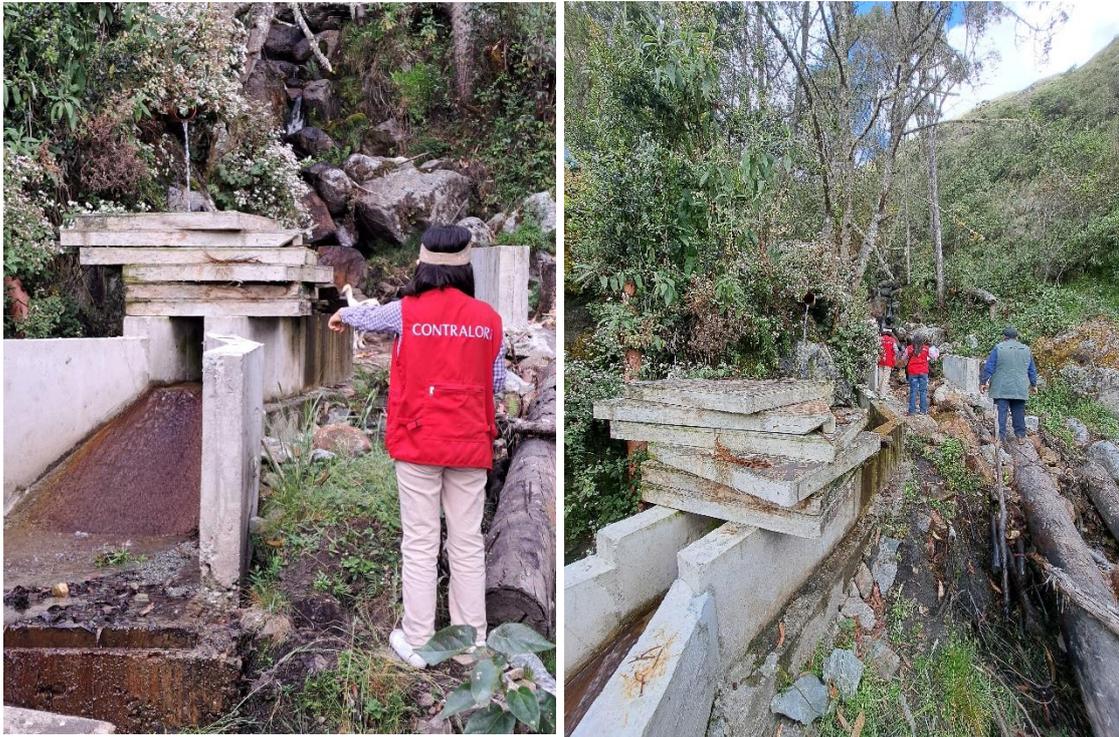
Imágenes n.º 11 y 12
Inspección y medición realizada en el desarenador del Sector Ccaccantuy

En el Desarenador del sector n.º 01 Ccaccantuy se identifican estructuras inconclusas con dimensiones no acordes al planteamiento del expediente técnico. Así, la longitud del primer tramo del muro del desarenador mide 1.54m que difiere con 1.10m indicado en el expediente técnico; asimismo, en la base y muros se identifican la presencia de cangrejeras que reducen la resistencia del concreto al estar en constante contacto con el agua y carecer de los acabados correspondientes tal como lo indican las partidas 04.02.05.01 Tarrajeo c/impermeabilizante mort. 1:3 E=2CM muro interior y 04.02.05.02 Solaqueo exterior de muro. A pesar de esta verificación en campo; en el Asiento n.º 134 (28/10/2023) del cuaderno de obra se indica haber realizado dichos trabajos, cuando señala: “(...) ** se continua con el acabado del desarenador”.

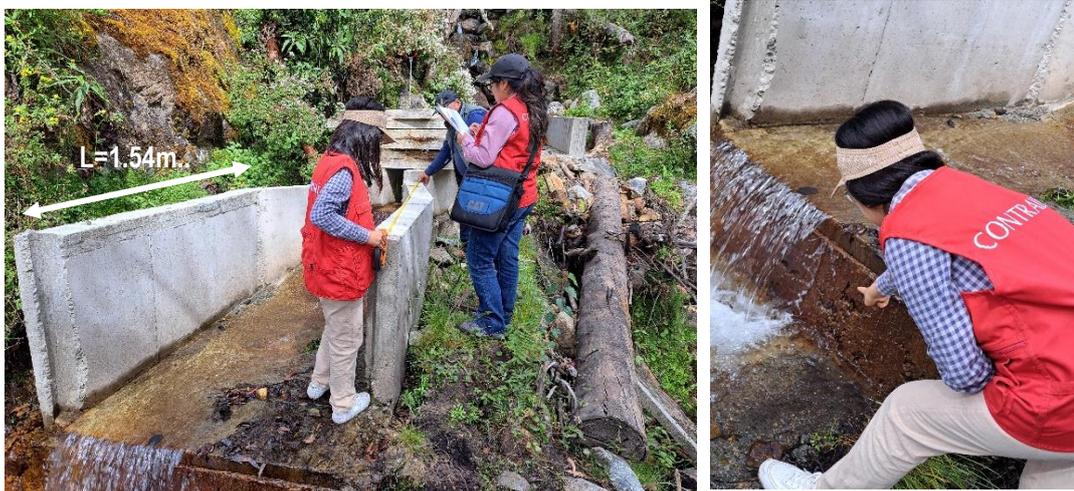
Imágenes n.º 13 y 14
Inspección y medición realizada en el desarenador del Sector Ccaccantuy

De la verificación en campo practicada por la Comisión de Control, se evidencia que la ejecución del Desarenador en el sector de Ccaccantuy está incompleta faltando la poza de transición, compuerta tipo izaje y el canal de desfogue en quebrada.

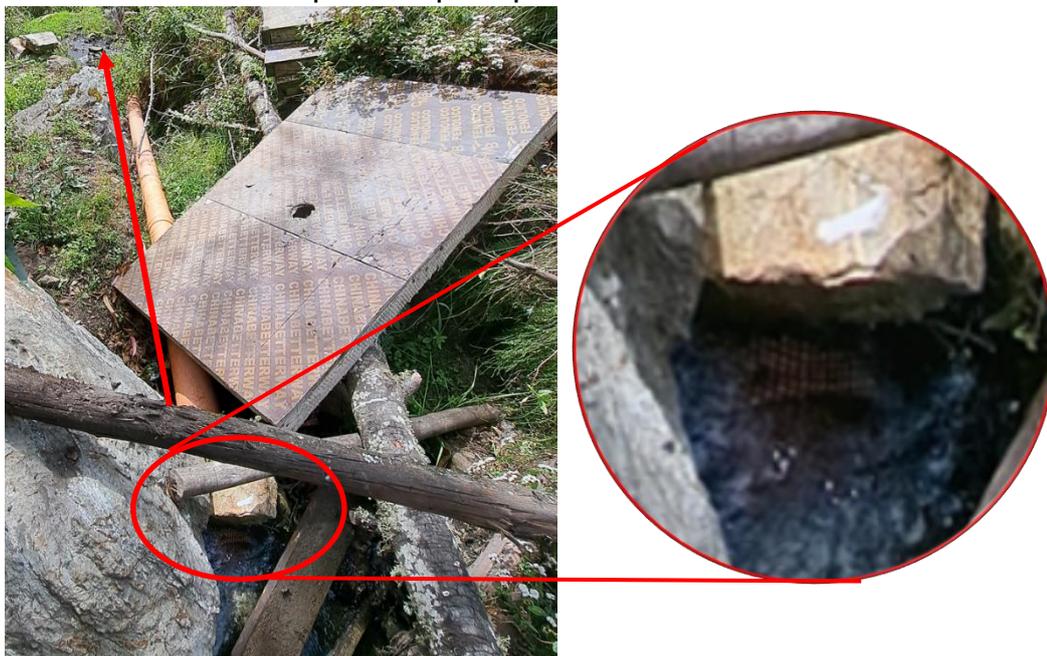
Asimismo, se verificó que la captación de aguas se realiza provisionalmente a través de una tubería de PVC de 6" aguas abajo de la bocatoma y desarenador con borde enmallado, lo que es derivado posteriormente a las tomas laterales, sin tener el control adecuado del recurso hídrico.

Imagen n.º 15
Tubería provisional para captar recurso hídrico

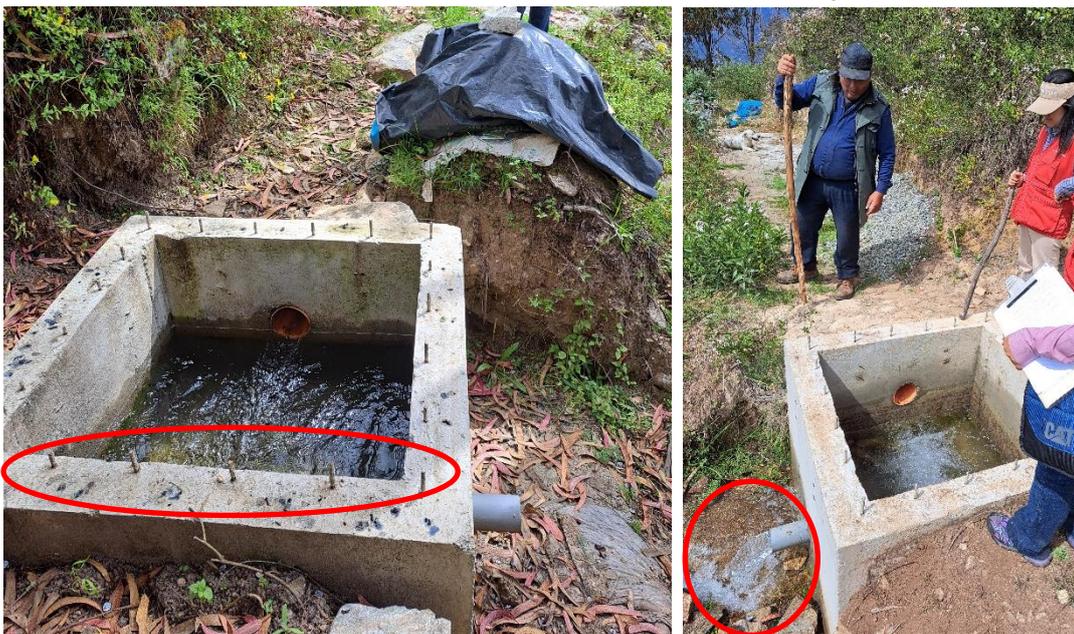
En el sector de Caccantuy las tomas laterales se encuentran incompletas; sin embargo, se están utilizando a pesar de no contar con las válvulas correspondientes, haciendo que el recurso hídrico se pierda sin control, tal como se puede apreciar en la imagen n.º 18.

Imágenes n.º 17 y 18
Tomas Laterales inconclusas en el sector n.º 1 Caccantuy

Asimismo, en todas las tomas laterales de ambos sectores, se aprecia acero corrugado expuesto sin protección alguna, lo que pone en riesgo la integridad física de los transeúntes y la de sus animales vulnerando lo indicado en el G.050 Seguridad durante la Construcción DS N° 010-2009⁶ del Reglamento Nacional de Edificaciones.

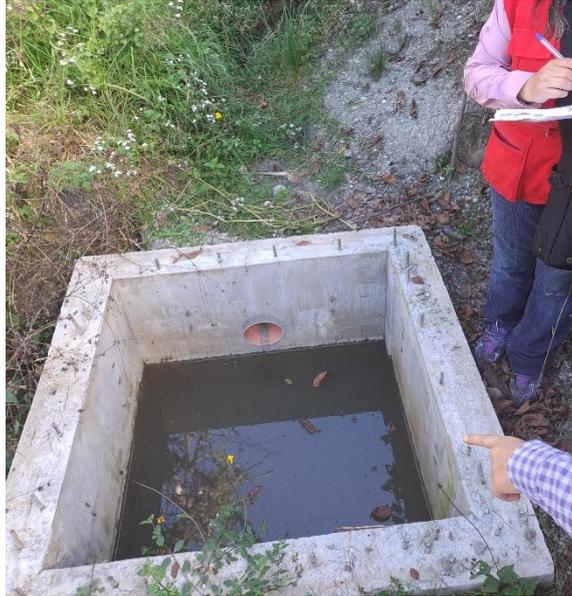
Imagen n.º 19
Tomas Laterales inconclusas del sector n.º 2 Piscaya

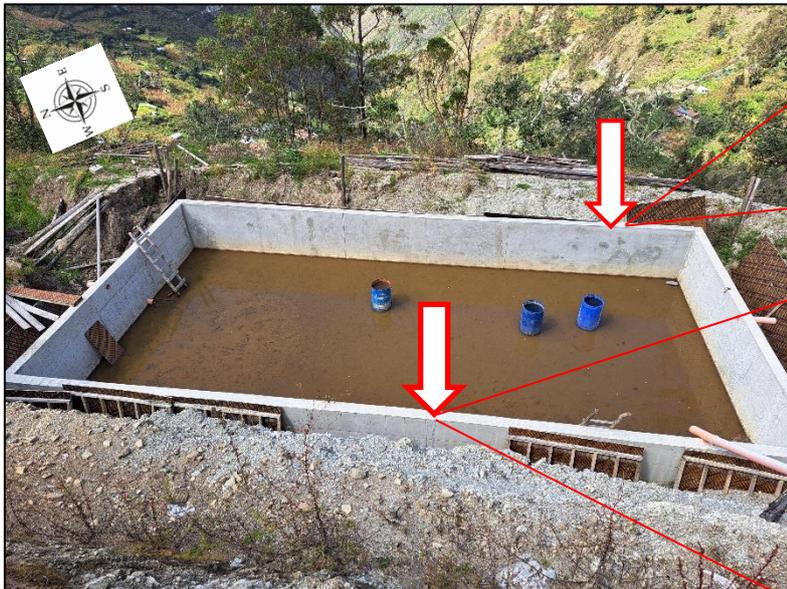
En la verificación del Reservorio proyectado del Sector n.º 2 – Piscaya, se verificaron grietas y fisuras en el muro ubicadas en el sector norte, así como en el muro del sector sur, además de evidentes cangrejas o porosidades cubiertas con lechada de cemento.

De esta manera, las fisuras, agrietamientos y porosidades comprometen la integridad estructural del reservorio y la calidad del agua que se almacenará. Asimismo, compromete la durabilidad de la estructura, por el riesgo de filtraciones que inicien un proceso de corrosión en el acero de refuerzo y los daños en el concreto, reduciendo enormemente la vida útil de la estructura, además de afectar negativamente la funcionalidad y el uso del reservorio.

Imagen n.º 20
Fisuras e imperfecciones presentadas en el Reservoirio
proyectado en el Sector n.º 02 – Piscaya

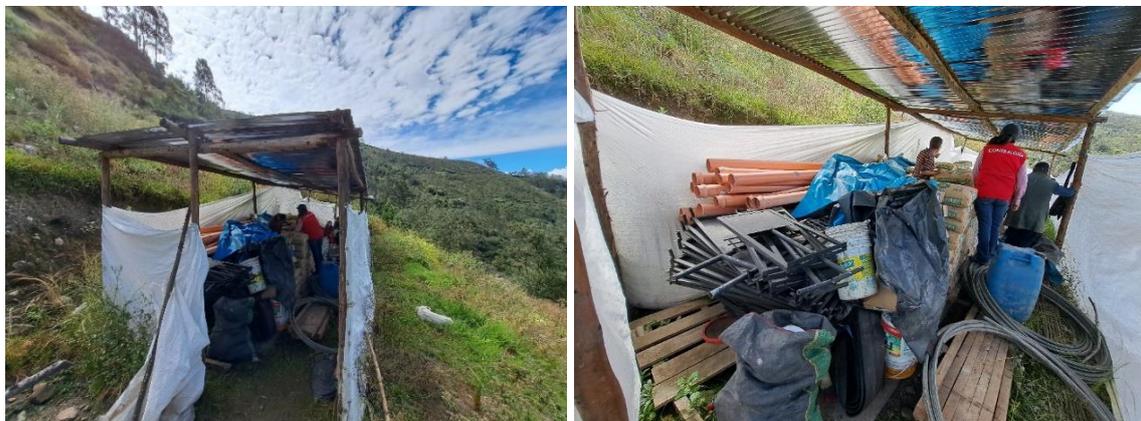
Asimismo, la ubicación de aquella precaria instalación se encuentra en una zona deleznable en pendiente sujeta a deslizamiento, lo que conlleva al riesgo de colapso y su consiguiente destrucción, así como del material alojado en ella, conforme se puede evidenciar del siguiente panel fotográfico:

Imágenes n.º 21 y 22
Precario almacén de obra con riesgo de colapso y pérdida del material almacenado

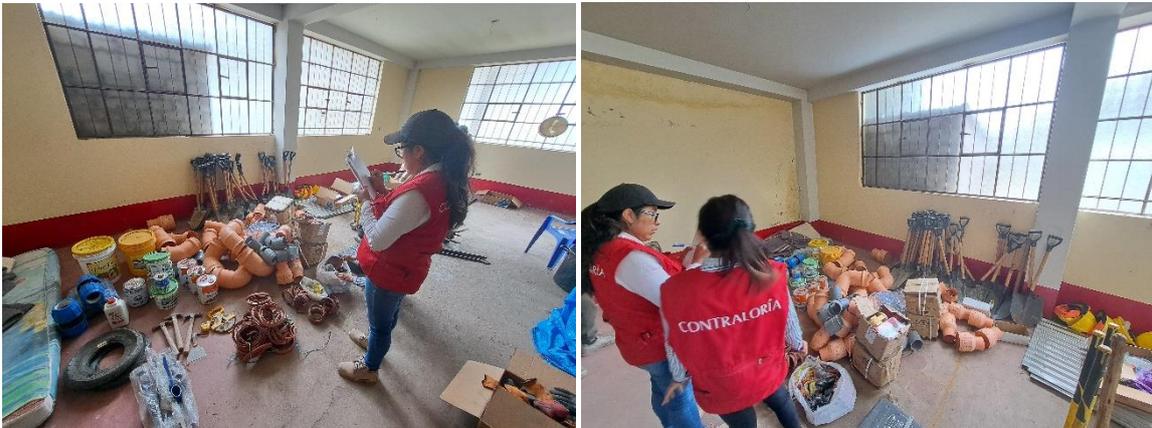
Al respecto, dicho material se encuentra sin registro o inventario, tampoco tiene un responsable de su custodia; debido a que fueron trasladados del almacén de obra a partir de simples coordinaciones verbales del entonces guardián del almacén Víctor Calle Ochoa y del Subgerente de Infraestructura David Márquez Vargas a finales del año 2023; por lo cual, ese material no fue entregado formalmente al Presidente de la Comunidad, con lo cual se contravino lo establecido en la Directiva n.° 004-2021-EF/54.01 "Directiva para la gestión de almacenamiento y distribución de bienes muebles" y el Manual de Administración de Almacenes para el Sector Público Nacional, aprobado por Resolución Jefatural n.° 335-90-INAP-DNA.

Imágenes n.º 23 y 24
Existencias de materiales de la Obra en la casa comunal de Piscaya,
sin registro, inventario o personal responsable de su custodia

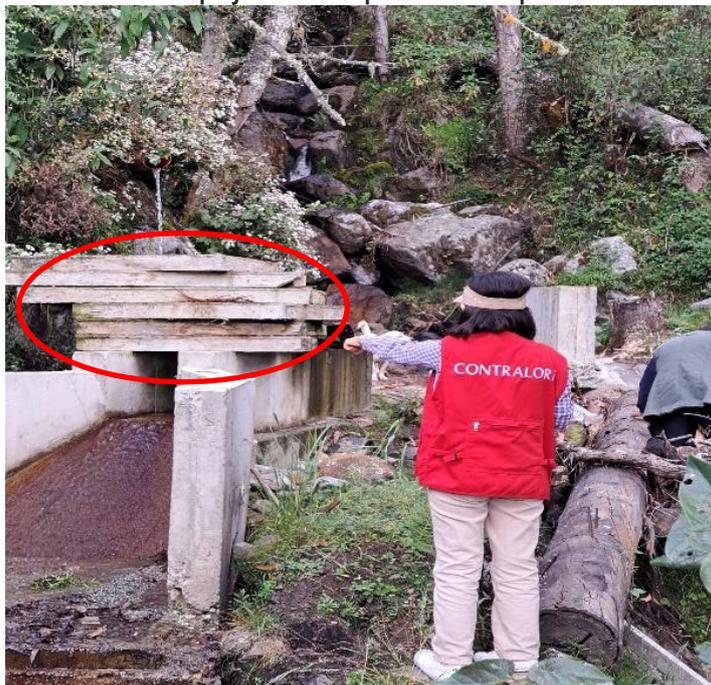
Imagen n.º 26
Triplay fenólico expuesto a intemperie

Según se muestra en la imagen precedente, y de la constatación efectuada y asentada en el Acta n.º 01-2024-OCI/0347-VC de 13 de mayo de 2024, se encontró en la bocatoma de Ccaccantuy, unidades de triplay fenólico para encofrado, desperdigados en diferentes lugares y expuestos a la intemperie, que se encuentran en avanzado estado de deterioro que lo inutilizan para su posterior uso en la construcción de la obra.

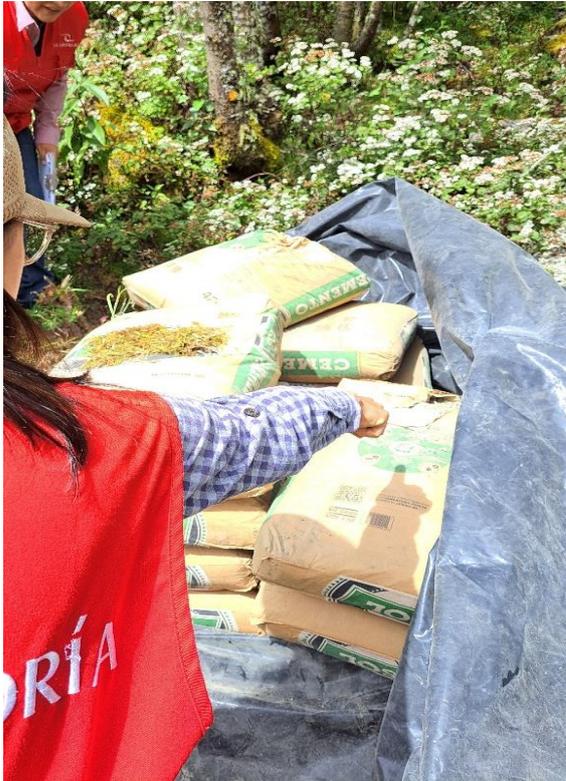
Asimismo, en la parte superior de la bocatoma se encontraron doce (12) bolsas de cemento; asimismo, en la parte baja de la bocatoma se encontraron veinte (20) bolsas de cemento y en todo el trayecto de las 10 tomas laterales se encontraron veintitrés (23) bolsas de cemento que en conjunto totalizan cincuenta y cinco (55) bolsas de cemento Portland abandonados en el camino, en estado pétreo y cubiertos con plásticos de color azul y negro, de los cuales dos (2) bolsas de cemento se encontraban abiertas, además de identificarse que la fecha de vencimiento del cemento ha expirado. Así, en una muestra al azar se verificó su fecha de fabricación el 1 de setiembre de 2023 y fecha de vencimiento el 30 noviembre de 2023; por consiguiente, tales materiales (cemento) ya no podrán utilizarse en la construcción de la obra, tal como se verifica en las imágenes siguientes:

Imagen n.º 27
Cemento en estado pétreo ubicado en la parte superior de la bocatoma de Ccaccantuy

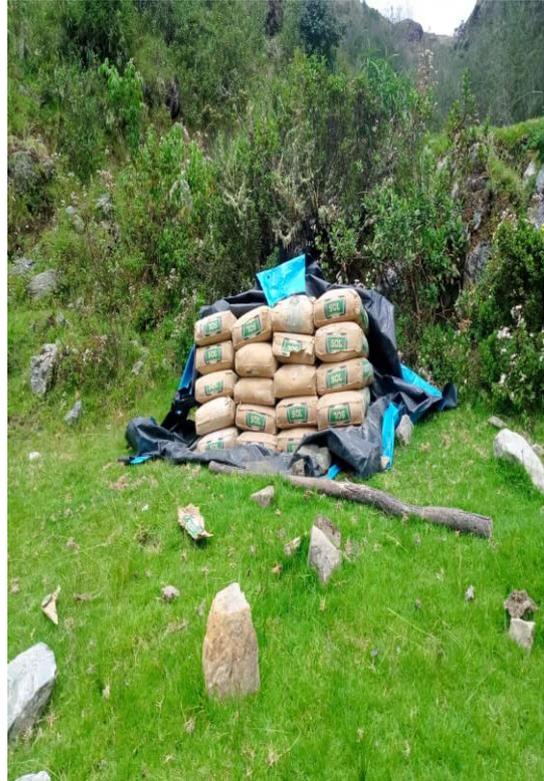
Imagen n.º 28
Cemento en estado pétreo ubicado en la parte baja de la bocatoma de Ccaccantuy

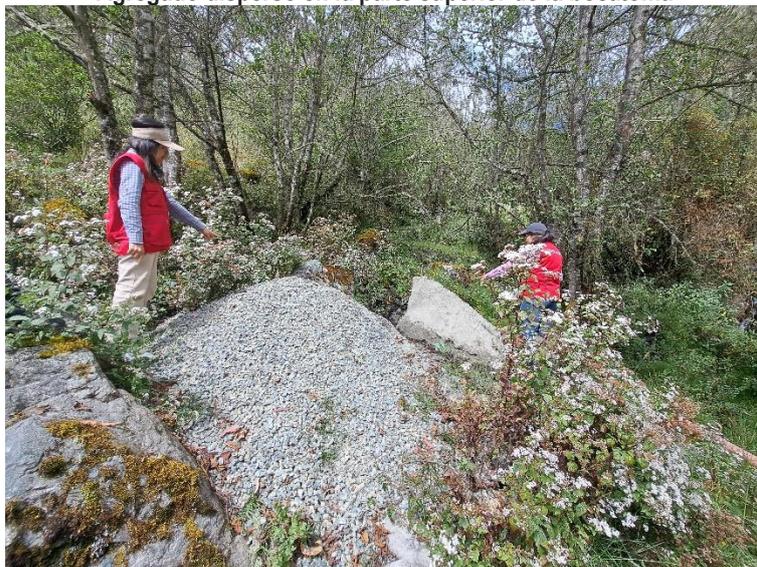
Además, se encontró material agregado (piedra chancada y arena gruesa) esparcido en la parte superior de la bocatoma y en cada una de las tomas laterales, debido a la acción de la lluvia y la escorrentía de aguas, que ocasionan pérdida y desaparición de dicho material agregado.

Imagen n.º 29
Agregado disperso en la parte superior de la bocatoma

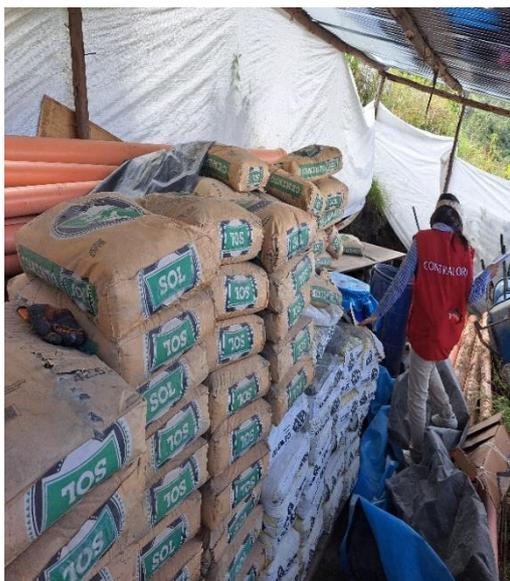
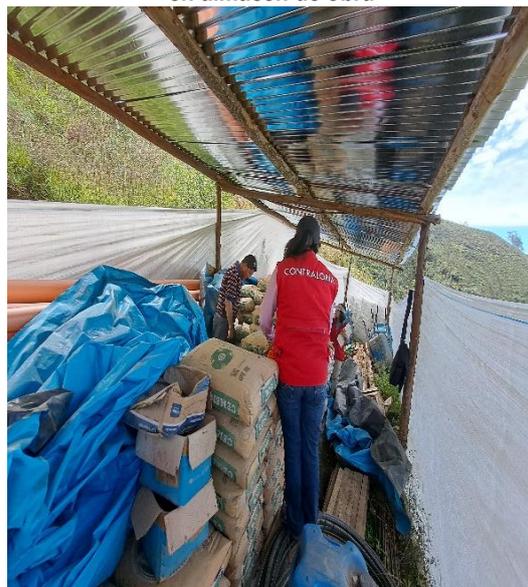
Como tal, de las ciento noventa y dos (192) bolsas de cemento encontradas se advierte que ciento sesenta y dos (162) bolsas de cemento Portland tipo I son de marca SOL y treinta (30) bolsas de cemento son de marca APU, los que se encuentran endurecidos, es decir, estuvieron en contacto con la humedad y fraguaron, como se muestra a continuación:

Imagen n.º 30
Conteo del cemento deteriorado
en almacén de obra

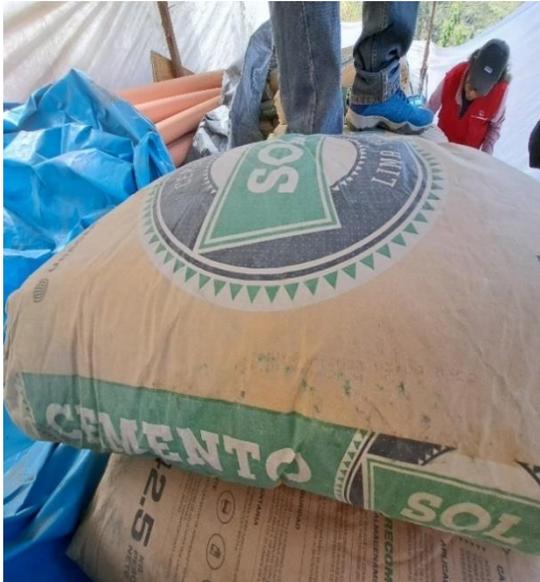
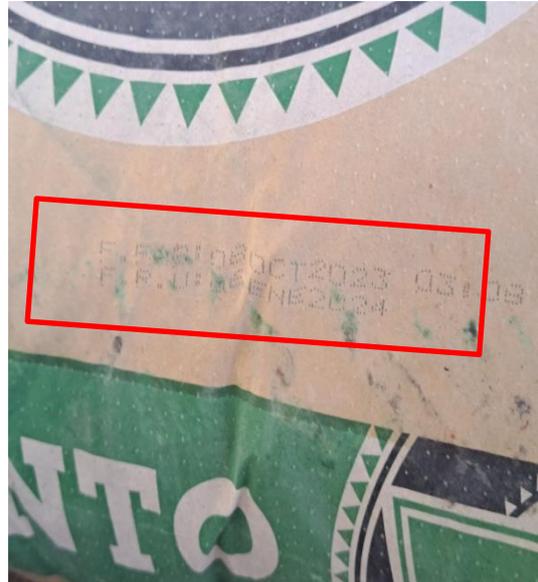
Imagen n.º 32
Verificación de cemento en almacén de obra

Imagen n.º 33
Verificación de fecha de fabricación y vencimiento de cemento en almacén de obra

Es así que, de las ciento noventa y dos (192) bolsas de cemento Portland tipo 1 encontradas en estado pétreo dentro de su propia bolsa a causa de un inadecuado almacenamiento, se indica que han perdido sus propiedades y no pueden ser utilizados en la mezcla con agregados para la construcción, conforme así lo establece el numeral 3.7.2 del inciso 3.7 Almacenamiento de materiales del capítulo 3 Materiales de la Norma E. 060 Concreto Armado del Reglamento Nacional de Edificaciones: “(...) 3.7.2 Ningún material que se haya deteriorado o contaminado debe utilizarse en la elaboración del concreto”.

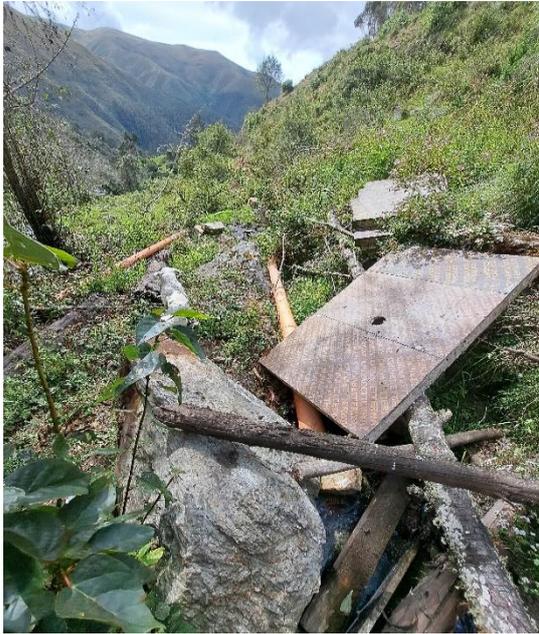
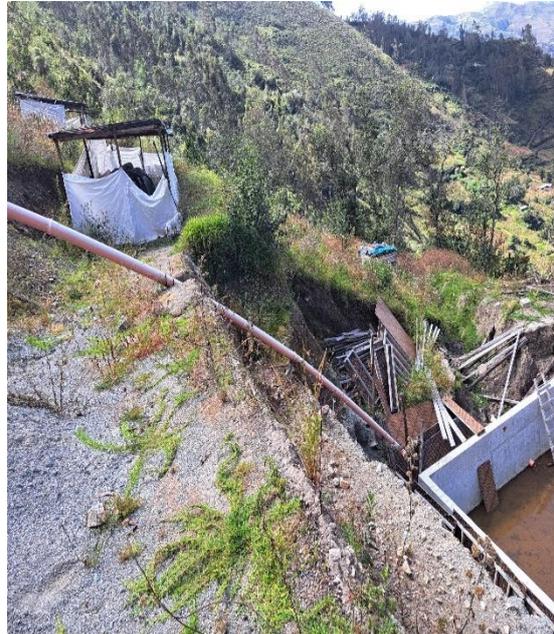
Madera. Se constató la existencia de madera y triplay fenólico preparado para encofrado en alrededores del almacén de obra, al costado del reservorio en construcción; y que se encuentran expuestos a la intemperie y en deteriorado estado de conservación, al estar sometidos al sol y la lluvia sin ningún método de protección, cuya utilización posterior pone en riesgo la calidad de la obra, como se observa a continuación:

Imágenes n.º 34 y 35
Triplay fenólico y madera expuestos a la intemperie en alrededores de la bocatoma de Ccaccantuy y del reservorio en construcción

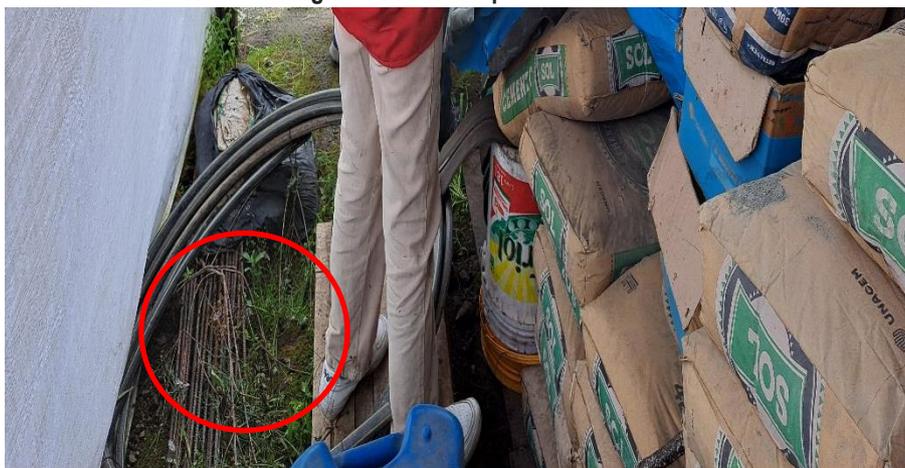
Acero corrugado. Se constató la existencia de acero corrugado almacenado en contacto directo con el suelo, expuesto a la humedad y en estado de oxidación, en contravención a lo dispuesto en el numeral 3.7.5 del inciso 3.7 Almacenamiento de materiales del capítulo 3 Materiales de la Norma E. 060 Concreto Armado del Reglamento Nacional de Edificaciones que establece: “(...) 3.7.5 Las barras de acero de refuerzo, alambre, tendones y ductos metálicos se almacenarán en un lugar seco, aislado del suelo y protegido de la humedad, tierra, sales, aceite y grasas”; tal como se aprecia a continuación:

Imagen n.º 36
Acero corrugado oxidado en piso del almacén de obra

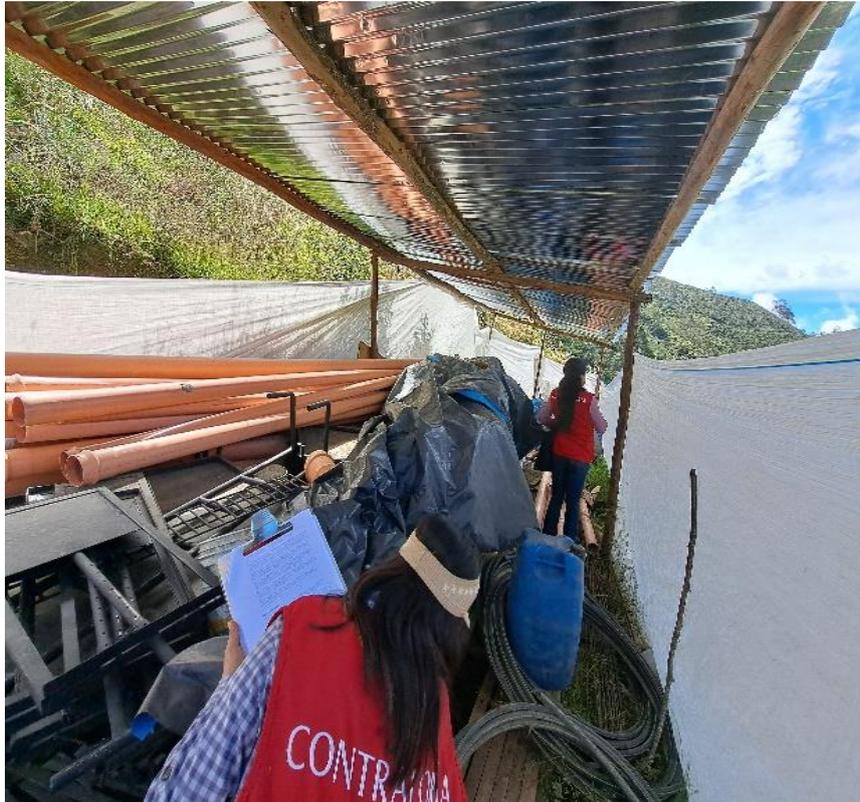
Tubos PVC. Se constató la existencia de tubos PVC en muy mal estado de conservación, alabeados (deformados) por la exposición al sol, y almacenados de forma desordenada, tal como se muestra a continuación:

Imagen n.º 37
Tubería PVC almacenada inadecuadamente

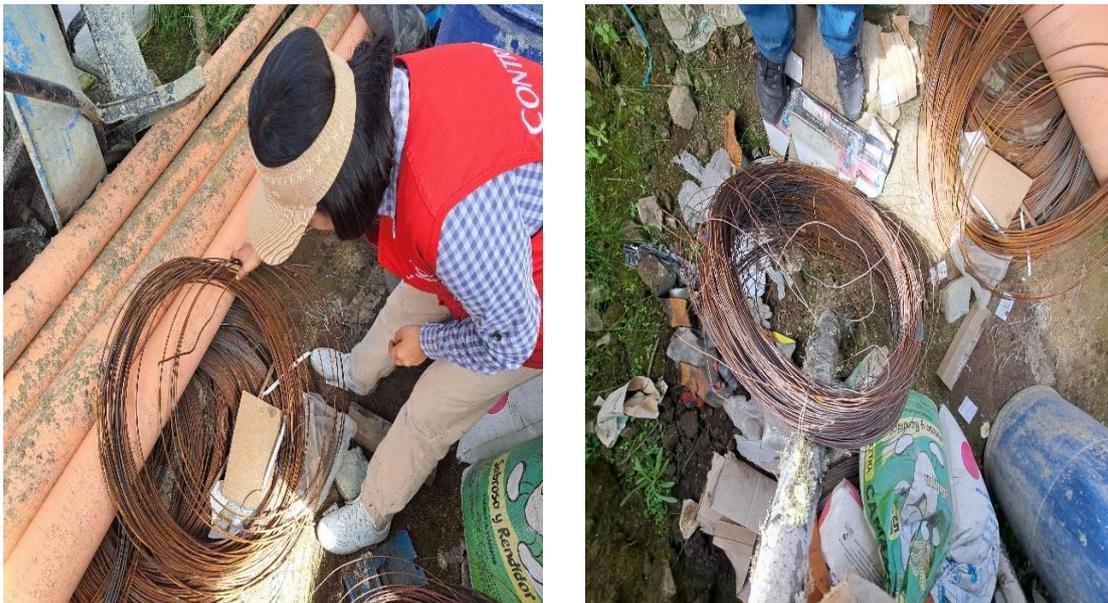
Alambre. Se constató la existencia de alambres en pésimo estado de almacenamiento y conservación, presentado avanzada corrosión por su exposición al suelo, al sol y a la humedad de la zona; cuya utilización posterior podría afectar la calidad de la obra, como se observa a continuación:

Imágenes n.º 38 y 39
Alambre almacenado en estado de oxidación
