**INFORME DE VISITA DE CONTROL  
N° 022-2024-OCI/0347-SVC**

**“EJECUCIÓN DEL PROYECTO MEJORAMIENTO DE LA  
TRANSITABILIDAD VEHICULAR Y PEATONAL EN LA  
URBANIZACIÓN SAN JOSÉ I ETAPA Y II ETAPA DE LA  
CIUDAD DE ABANCAY, DISTRITO DE ABANCAY -  
PROVINCIA DE ABANCAY - DEPARTAMENTO DE  
APURÍMAC”**

**PERIODO DE EVALUACIÓN:  
DEL 25 DE AGOSTO AL 6 DE SEPTIEMBRE DE 2024**

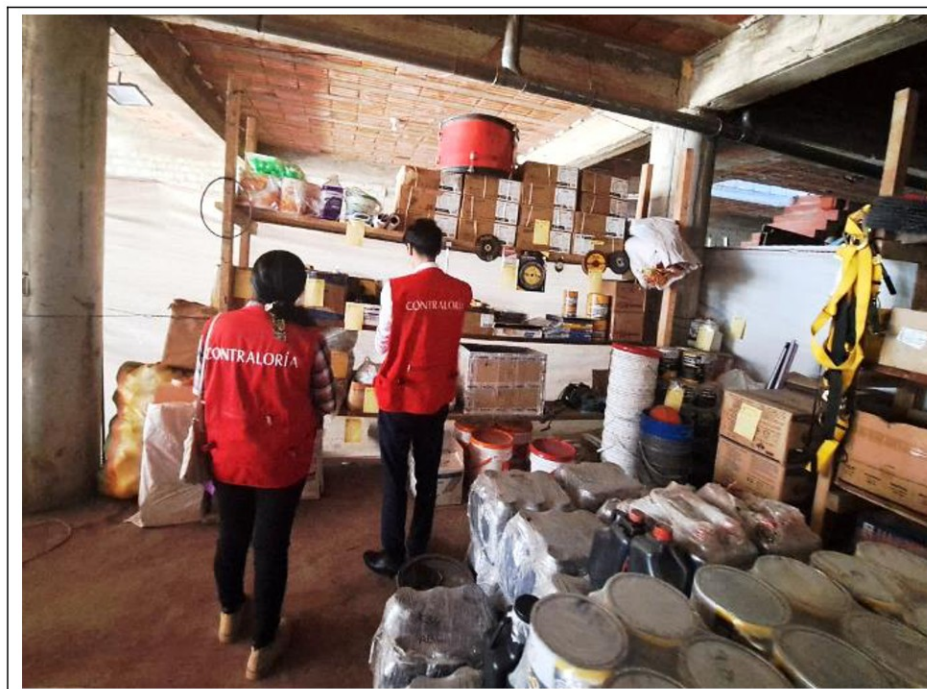
El almacén alberga diversos materiales, entre ellos, equipos livianos, implementos de seguridad, pintura y lubricantes, material de ferretería, entre otros, cuya disposición es inadecuada debido a su distribución en el ambiente donde se entrecruzan disminuyendo la posibilidad de una actuación inmediata ante eventuales incendios y su oportuna mitigación; además, afecta el orden y ubicación de cada uno de los materiales.

**Imagen n.º 2**  
**Inadecuada distribución de materiales**  
**en el ambiente del Almacén n.º 1**

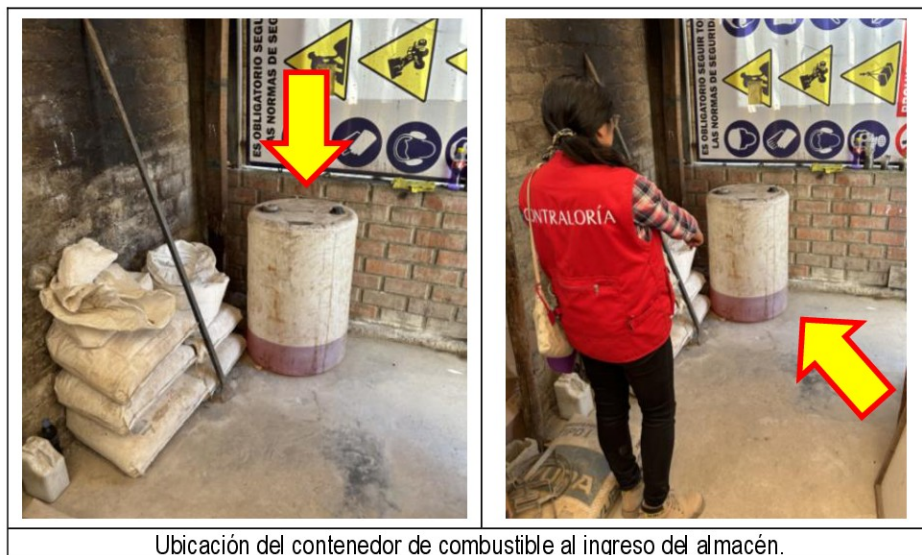
Del mismo modo, se observa que la ubicación del contenedor de combustible (gasolina) se encuentra en el área de ingreso al almacén, no obstante el peligro que representa

por su volatilidad y sus características inflamables; por lo cual su ubicación corresponde a otras áreas alejadas de oficinas y zonas administrativas, a fin de minimizar riesgos. Al respecto se visualiza lo siguiente:

**Imágenes n.ºs 3 y 4**  
**Inapropiada ubicación para el almacenamiento de combustible en Almacén n.º 1**

Ubicación del contenedor de combustible al ingreso del almacén.

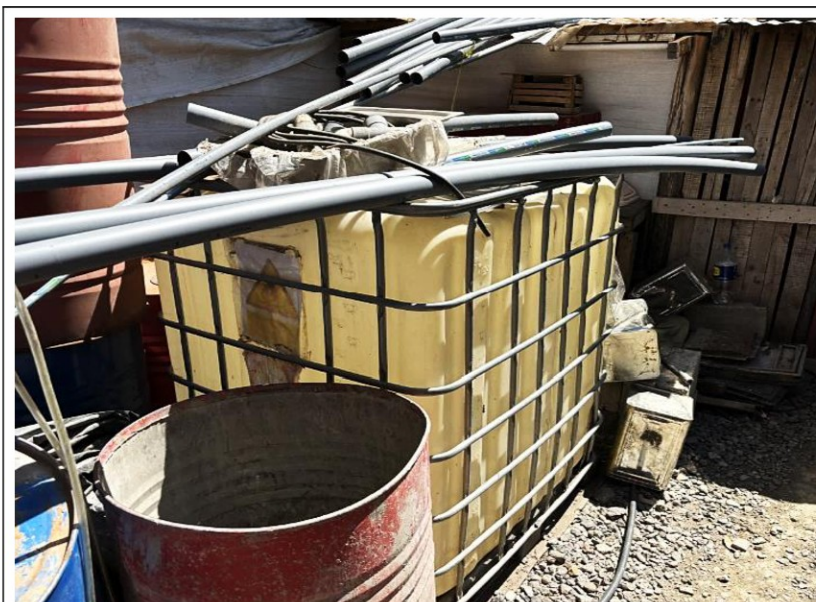
Así también, en el exterior del almacén se identificaron materiales inadecuadamente ubicados, que ponen en riesgo su adecuada conservación y la seguridad del personal conforme se aprecia en la siguiente imagen:

**Imagen n.º 5**  
**Inapropiada ubicación de materiales en exteriores del Almacén n.º 1**

Disposición de cilindros, contenedor, tuberías, tapas de cajas de agua y desagüe, entre otros.

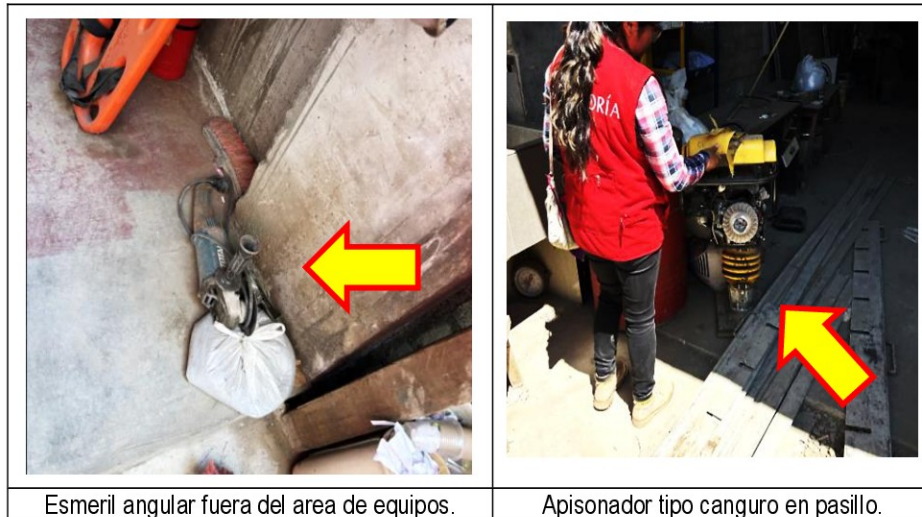
También, se encontraron equipos livianos ubicados incorrectamente donde corren el riesgo de manipulación y eventualmente generando riesgo de accidentes. Al respecto:

**Equipos livianos ubicados en espacios inapropiados del Almacén n.º 1**

Esmeril angular fuera del area de equipos.

Apisonador tipo canguro en pasillo.

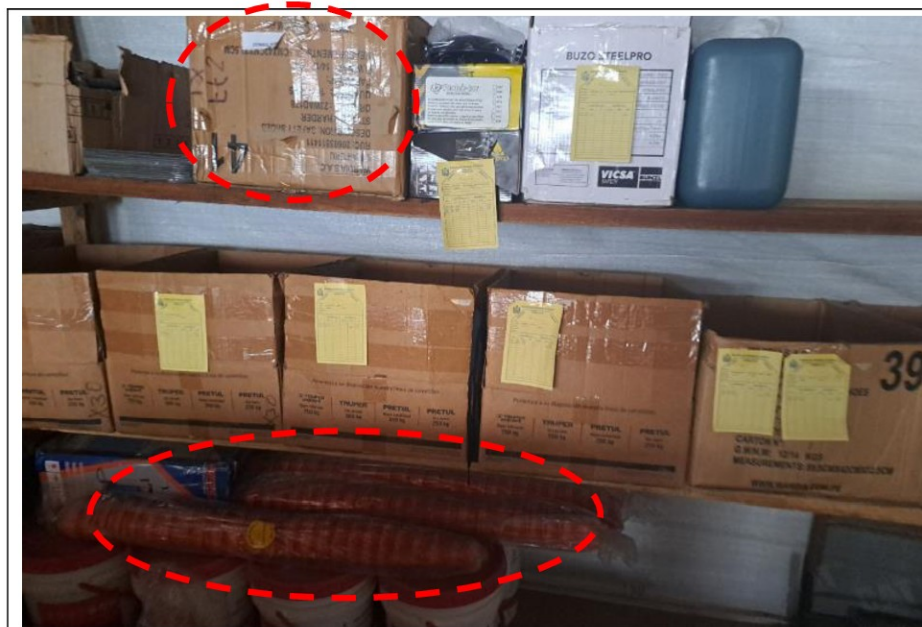
Por otro lado, se constató que las tarjetas de control visible de almacén (Bincard o Kardex) están desactualizadas, impidiendo la constatación del saldo real de materiales existentes y custodiados en dicho ambiente.

**Ausencia de tarjetas visibles de control en Almacén n.º 1**

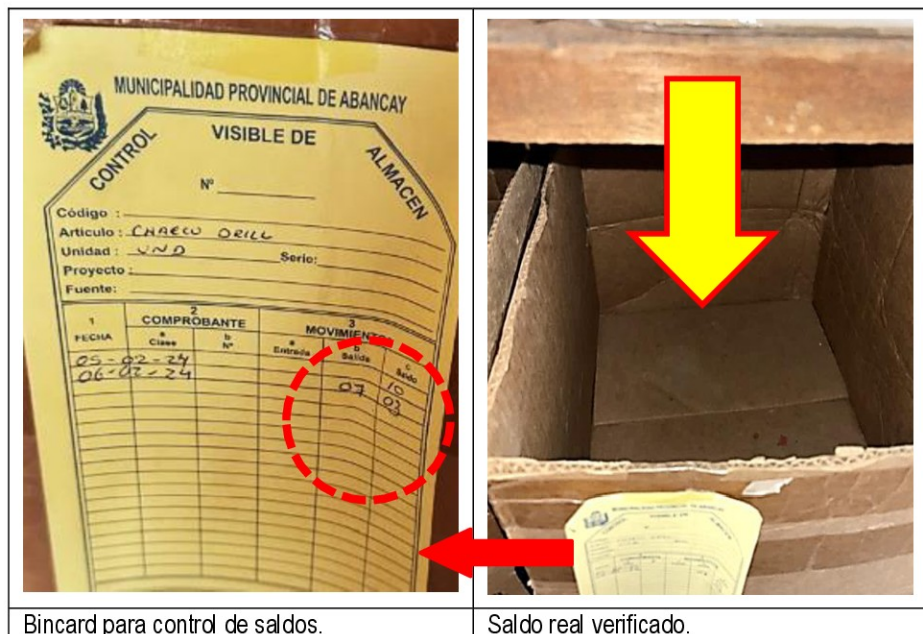
Asimismo, se identifican las tarjetas desactualizadas correspondientes con algunos insumos utilizados para la ejecución del proyecto. Así, por ejemplo, para el artículo chaleco drill su Bincard indica saldo de "03" unidades; sin embargo, dicho saldo es inexistente, tal como se muestra a continuación:

**Imágenes n.ºs 9 y 10**  
**Bincard desactualizado en relación con las existencias**

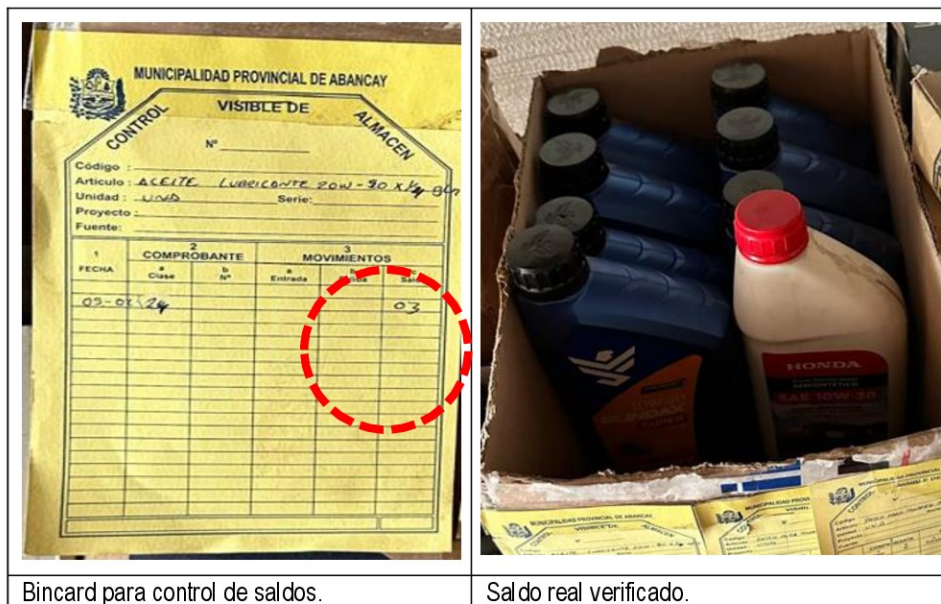
Igualmente, se encontró desactualizado el Bincard correspondiente al aceite lubricante 20w-50 con un saldo de "03" unidades; sin embargo, el insumo encontrado (8 unidades) corresponde a otras especificaciones de lubricante (aceite lubricante 10w-30); aspecto que evidencia diferencias, tanto en las existencias como en las especificaciones, tal como se muestra a continuación:

**Imágenes n.ºs 11 y 12**  
**Bincard incoherente en la descripción de especificaciones y la cantidad de existencias**

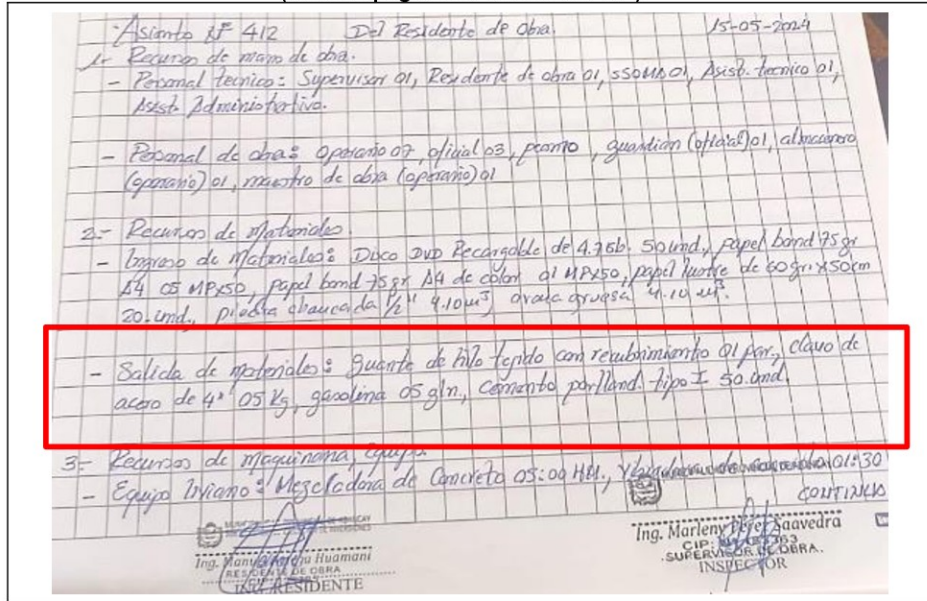
De la verificación aleatoria, en el cuaderno de obra se evidencia que el 15 de mayo de 2024 se ejecutó la partida de concreto  $f'c=175\text{kg/cm}^2$ ; sin embargo, en la nota de salida de almacén de la misma fecha solo existe anotadas la salida de bolsas de cemento portland tipo I, y no de agregados grueso y fino; que son necesarios para la ejecución de la citada partida, según se muestra en las siguientes imágenes:

**Imagen n.º 13**  
**Anotación en el cuaderno de obra, correspondiente al 15/05/2024**  
**(Primera página del asiento n.º 412)**

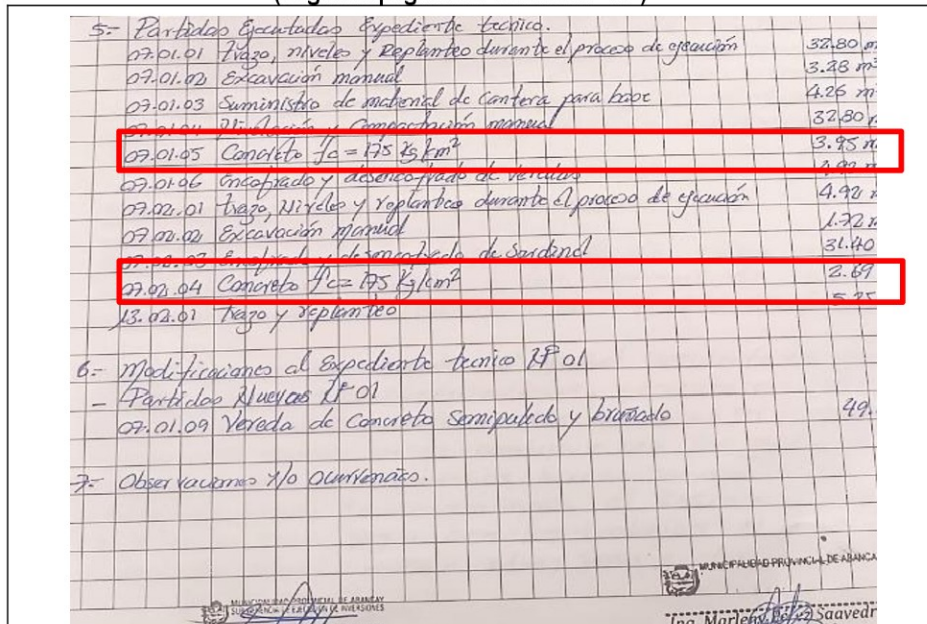
**Imagen n.º 14**  
**Anotación en el cuaderno de obra, correspondiente al 15/05/2024**  
**(Segunda página del asiento n.º 412)**

En la imagen se verifica la ejecución de partidas requiriendo la elaboración de concreto.

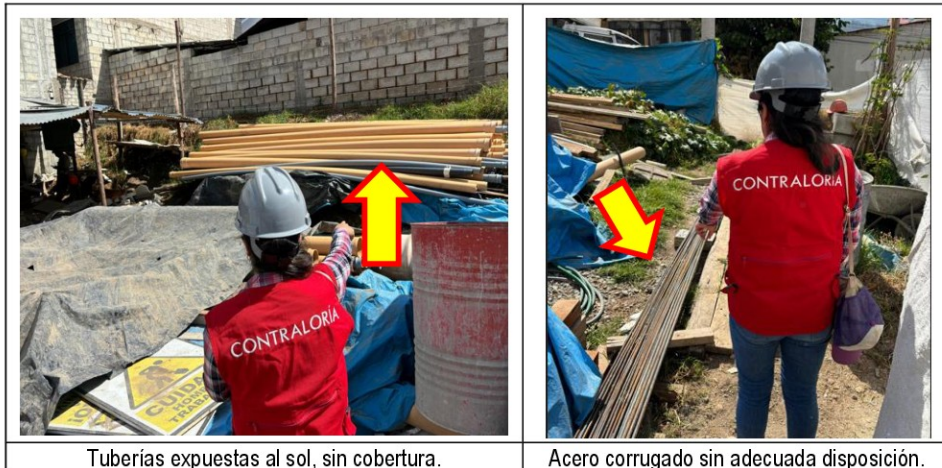
Asimismo, tales materiales no están debidamente almacenados al haberlos ubicado en un área sin cobertura (techo) exponiéndolos a su prematuro deterioro por acción de factores medio ambientales. Además, se evidencia que el acero está en contacto directo con el suelo (terreno natural) con evidentes signos de oxidación avanzada. Tales hechos se visualizan en las siguientes imágenes:

**Materiales con exposición a la intemperie y en contacto con el suelo en Almacén n.º 2**

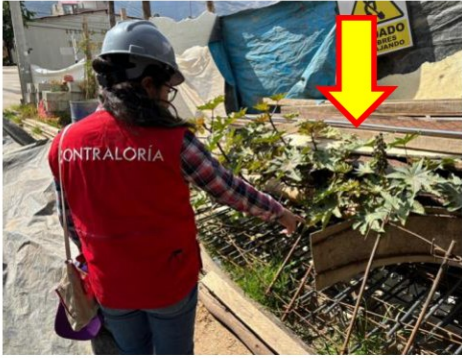
**Imágenes n.ºs 18 y 19**  
**Materiales desordenados e inadecuadamente almacenados en Almacén n.º2**

| Presencia de plantas silvestres a lado de platinas metálicas y dowels. | Materiales de construcción en desorden. |

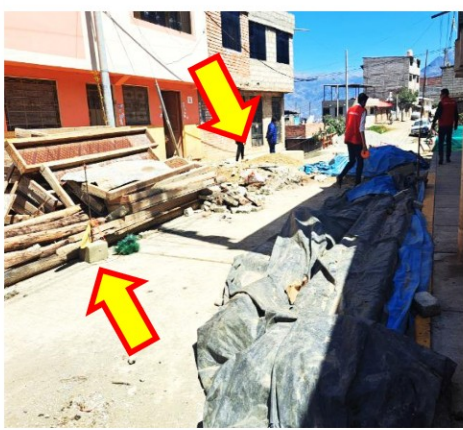
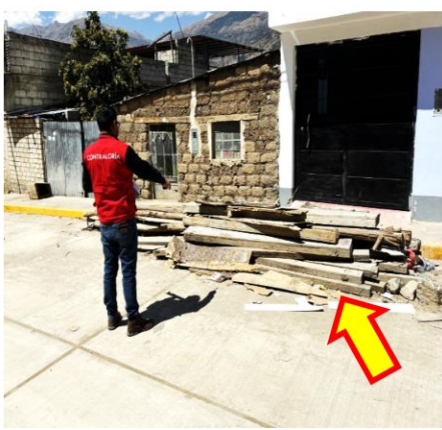
Asimismo, se evidenció maderamen para encofrado, fenólicos, rollizos, tablas, entre otros, como también agregado grueso y fino sin la debida protección ante posible contaminación por contacto con suelo natural.

**Imágenes n.ºs 20 y 21**  
**Materiales acopiados en calles intervenidas**

| Material para encofrado dispuestos fuera de los almacenes. | Material para encofrado sin la debida protección. |

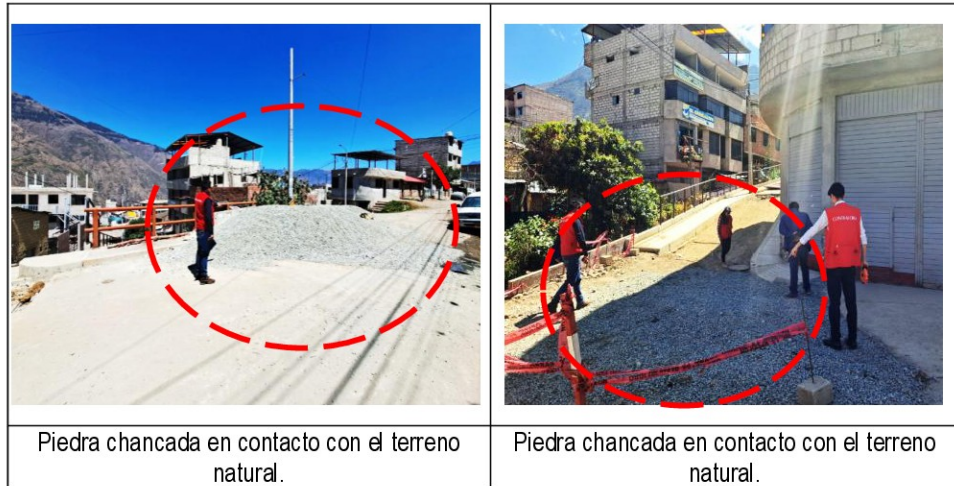
**Imágenes n.ºs 22 y 23**  
**Agregados dispuestos sobre el terreno natural sin protección adecuada.**

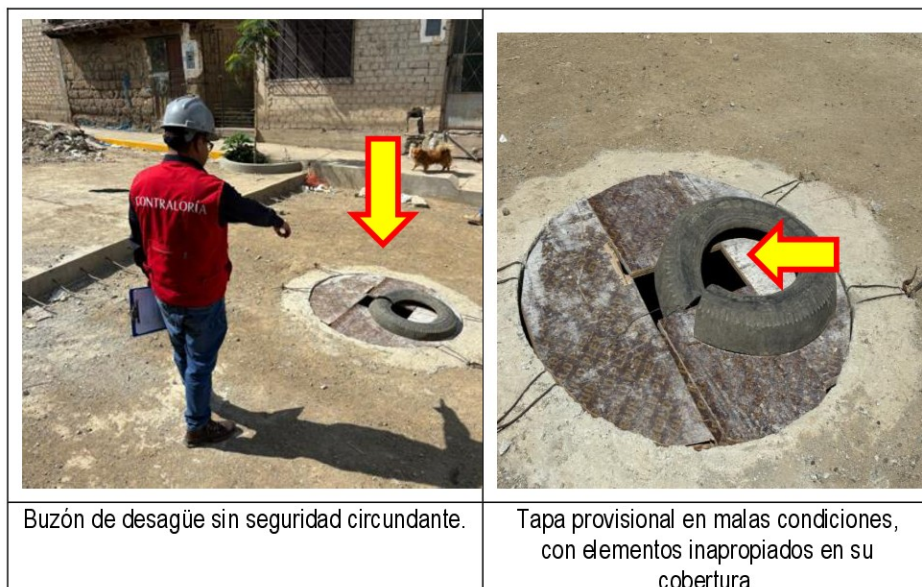
**Buzón de desagüe sin señalización y elementos de seguridad**

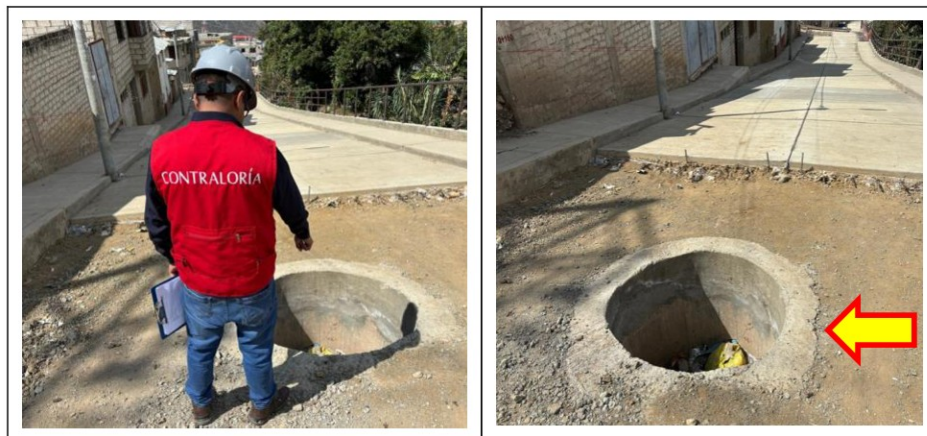
Del mismo modo, en la calle Javier Heraud contigua a la Av. 4 de noviembre se identificó un buzón de arranque de desagüe, que no cuenta con medidas de seguridad y protección circundantes, generando riesgo de accidentes a los transeúntes y trabajadores. Al respecto:

**Imágenes n.ºs 26 y 27**  
**Buzón de arranque sin protección ubicado en la calle Javier Heraud**

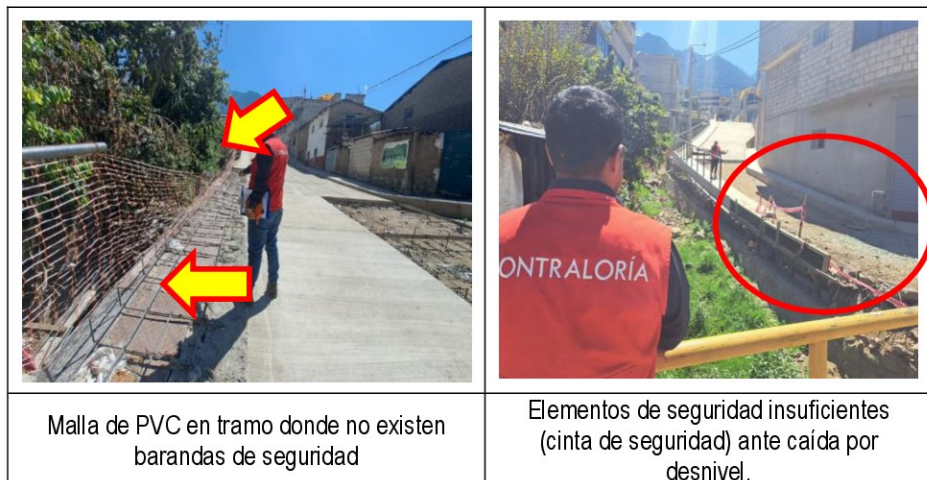
También, en la calle Javier Heraud, se identifica ausencia de barandas metálicas y elementos apropiados para preservar la seguridad frente a accidentes en su margen colindante con el riachuelo. En su lugar se verifica la instalación de malla de seguridad (de PVC) que no mitiga el riesgo ante eventuales caídas a desnivel, según se visualiza en las siguientes imágenes:

**Imágenes n.ºs 28 y 29**  
**Tramos de la calle Javier Heraud sin barandas metálicas o barandillas de seguridad**

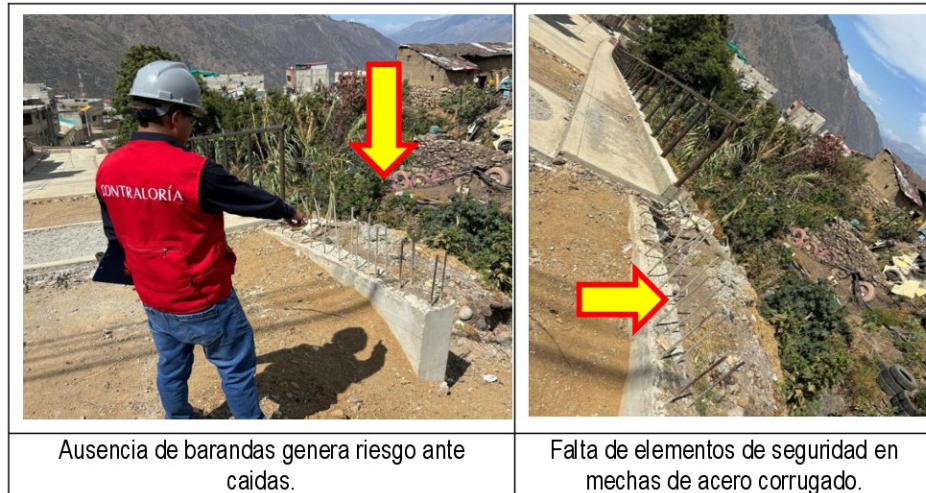
**Imágenes n.ºs 30 y 31**  
**Tramos de la calle Javier Heraud sin barandas metálicas o barandillas de seguridad**

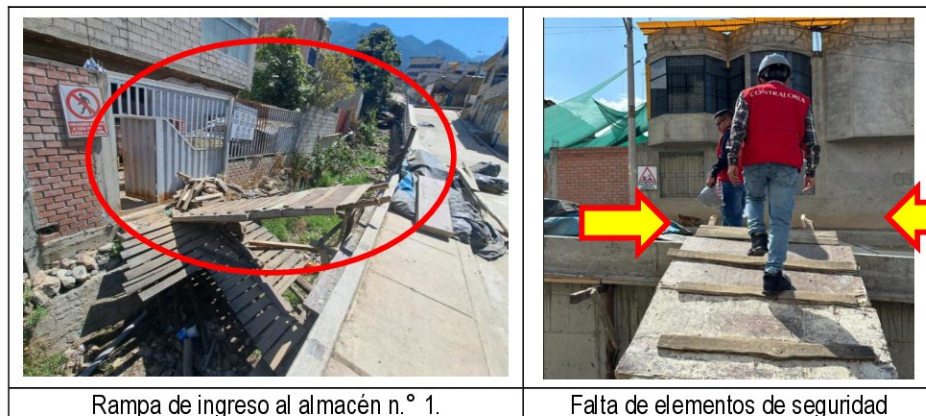
El ingreso al almacén n.º 1 se da a través de una rampa provisional de madera sin barandas de seguridad u otros elementos que disminuyan el riesgo de accidentes por caídas a desnivel, al respecto se muestra las siguientes imágenes:

**Imágenes n.ºs 32 y 33**  
**Rampa de acceso al almacén n.º 1 sin elementos de seguridad**

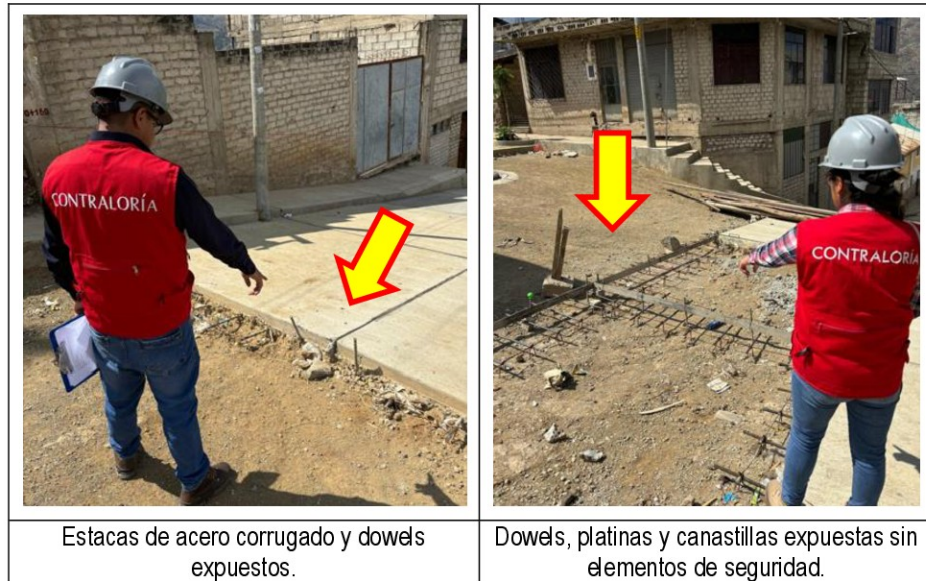
**Imágenes n.ºs 34 y 35**  
**Aceros expuestos sin elementos de seguridad**

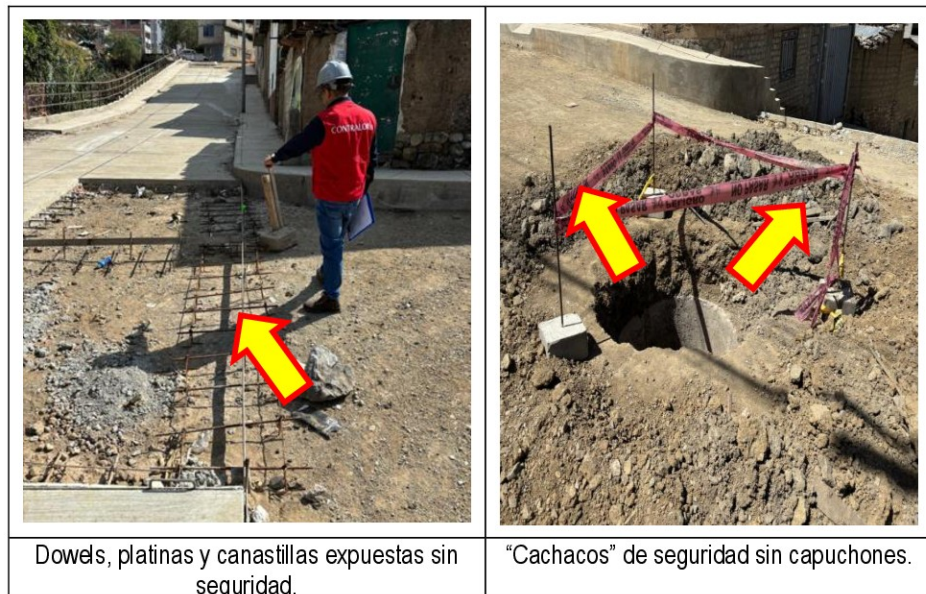
**Imágenes n.ºs 36 y 37**  
**Aceros con presencia de óxido expuestos y sin elementos de seguridad**

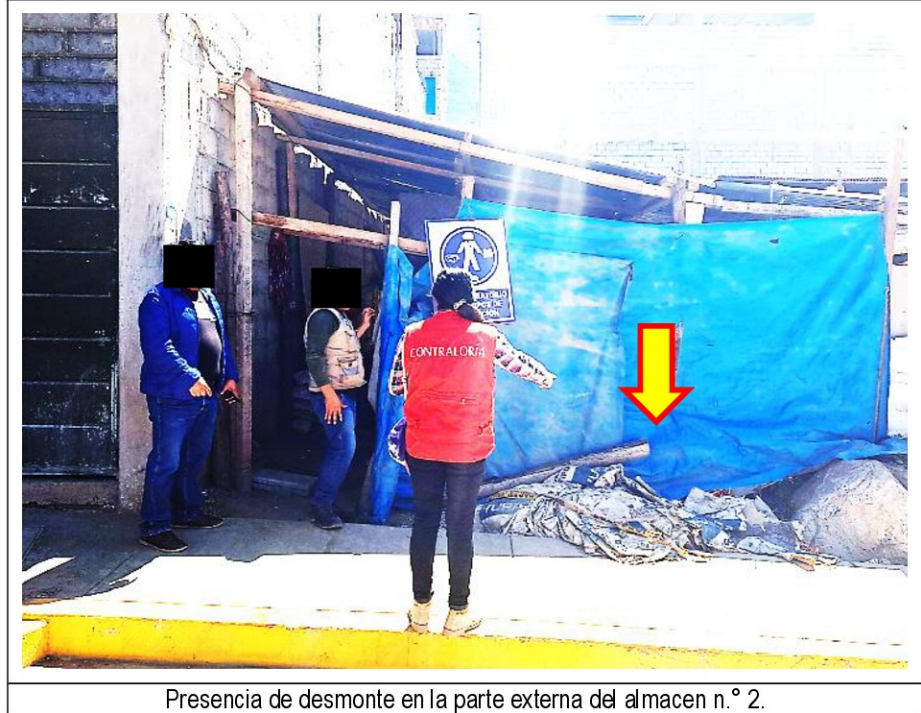
**Material de desmonte producto de limpieza de obra con elementos lesivos expuestos**

Presencia de desmonte en la parte externa del almacén n.º 2.

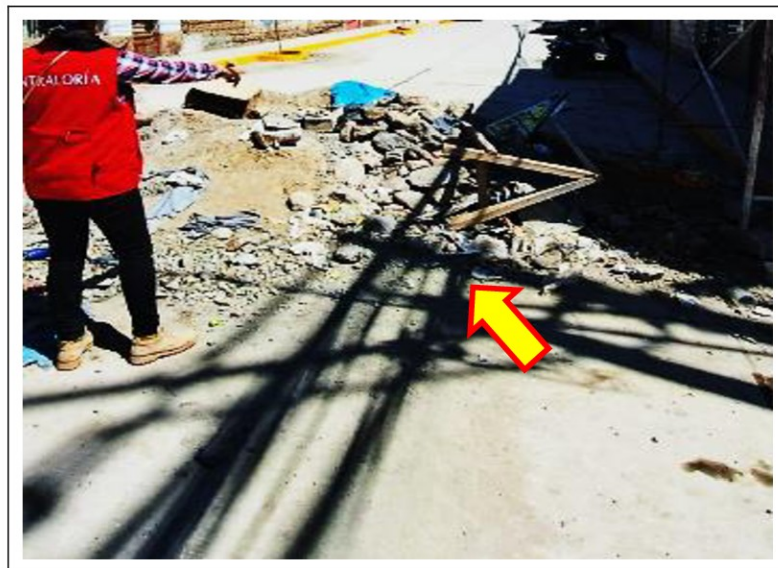
**Mermas de aceros y alambres expuestos, lesivos para la seguridad**

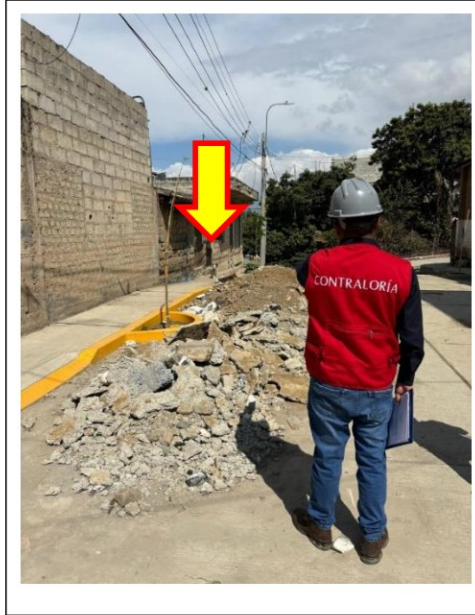
**Imagen n. ° 40**  
**Mermas de aceros y alambres expuestos, lesivos para la seguridad**

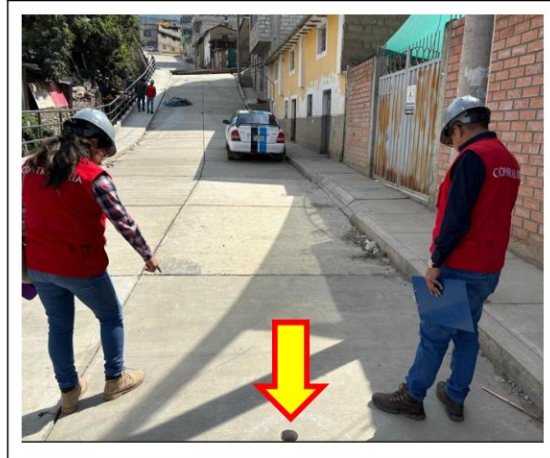
Al respecto la Comisión de Control ha evidenciado las zonas donde se tomaron las muestras mediante diamantina para ensayo a compresión de concreto, como se aprecia en las siguientes imágenes:

**Imagen n.º 42**  
**Puntos de toma de muestras mediante diamantina**

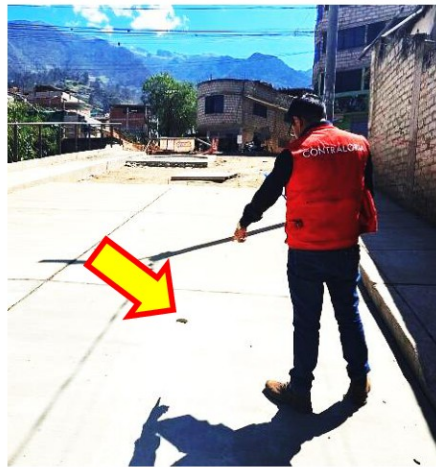
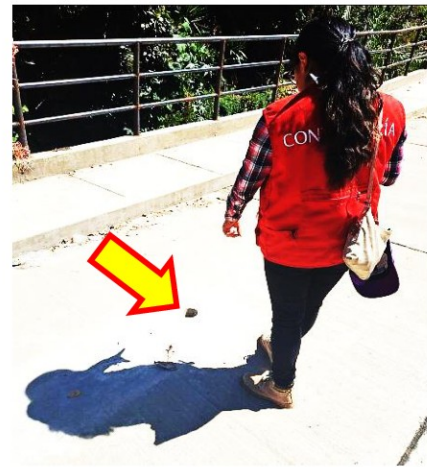
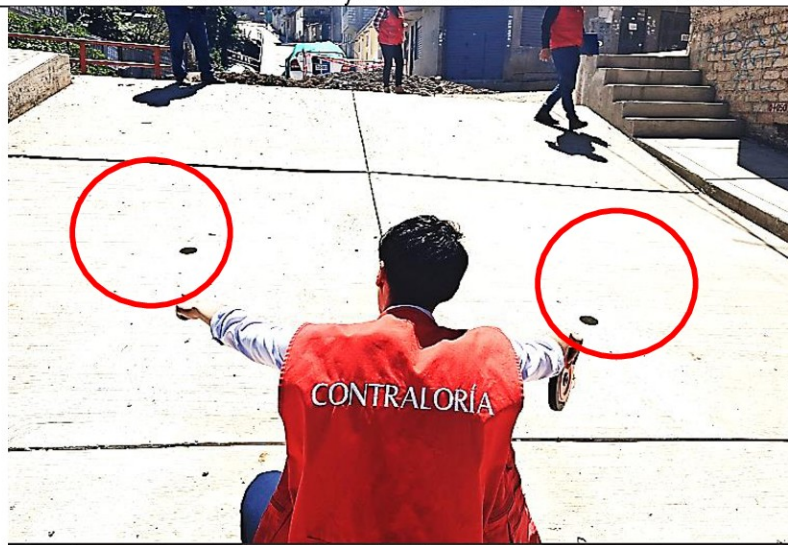
**Imágenes n.ºs 43, 44 y 45**  
**Puntos de muestreo de concreto con diamantina para ensayo a compresión**

**Paños de concreto con ensayos destructivos en la calle Javier Heraud**
