**INFORME DE HITO DE CONTROL
N° 025-2024-CG/0347-SCC**

**CONTROL CONCURRENTE
MUNICIPALIDAD DISTRITAL DE TAMBURCO
TAMBURCO - ABANCAY – APURÍMAC**

**EJECUCIÓN DE LA OBRA: MEJORAMIENTO DE LA
TRANSITABILIDAD VEHICULAR Y PEATONAL DE LA AV.
VIRGEN DEL ROSARIO - SANTUARIO DE AMPAY, AV.
ANTABAMBA BAJA - BANCAPATA, PASAJE 1, CALLE 2 Y
CALLE B, DISTRITO DE TAMBURCO - ABANCAY – APURÍMAC**

**HITO DE CONTROL N° 6 - PROCESO DE EJECUCIÓN DE OBRA
AL MES DE SETIEMBRE DE 2024.**

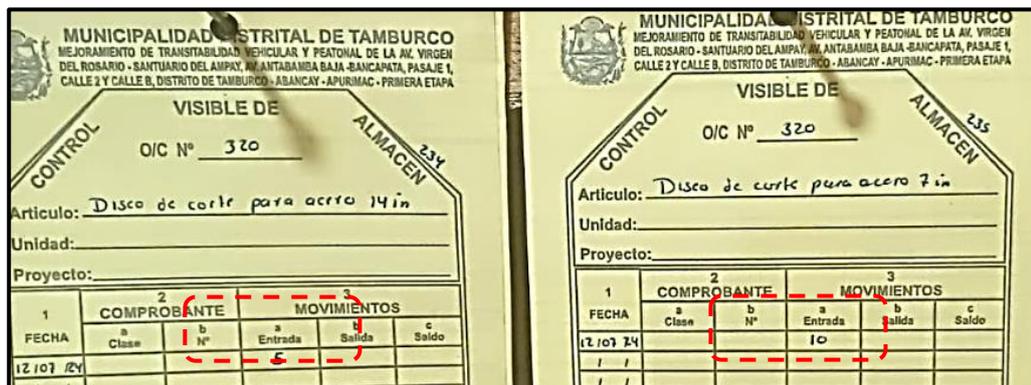
Imágenes n.ºs 1 y 2
Tarjetas de control visible desactualizadas

De los materiales dispuestos en el almacén de obra, se verificó que las tarjetas de control visible están desactualizadas, evidenciándose diferencia entre las cantidades encontradas y lo registrado en los bincard. Además, su última actualización corresponde al 16 de setiembre de 2024².

Del mismo modo, se observó que los saldos de bincard correspondientes con discos de cortes para acero, no coinciden con el stock físico encontrado en el almacén de obra, por ejemplo en los discos de corte para acero de 14” y discos de corte para acero de 7 “ la cantidad anotada en sus bincard no corresponden con las existencias; tal es así que en el bincard de disco de corte para acero de 14” se indica 5 unidades, sin embargo solo se verificó físicamente 1 unidad; asimismo, en el bincard de disco de corte par acero de 7” se indica 10 unidades, pero solo se evidencia físicamente 2 unidades; conforme se muestra en las imágenes siguientes:

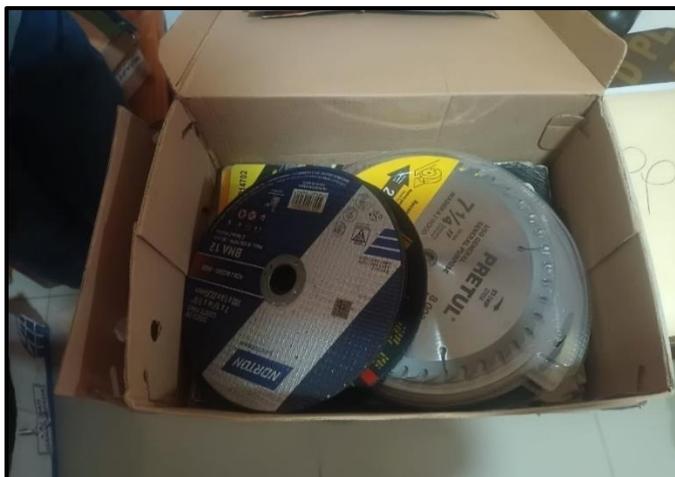
Imagen n.º 3**Falta actualización en las tarjetas de control visible de materiales**

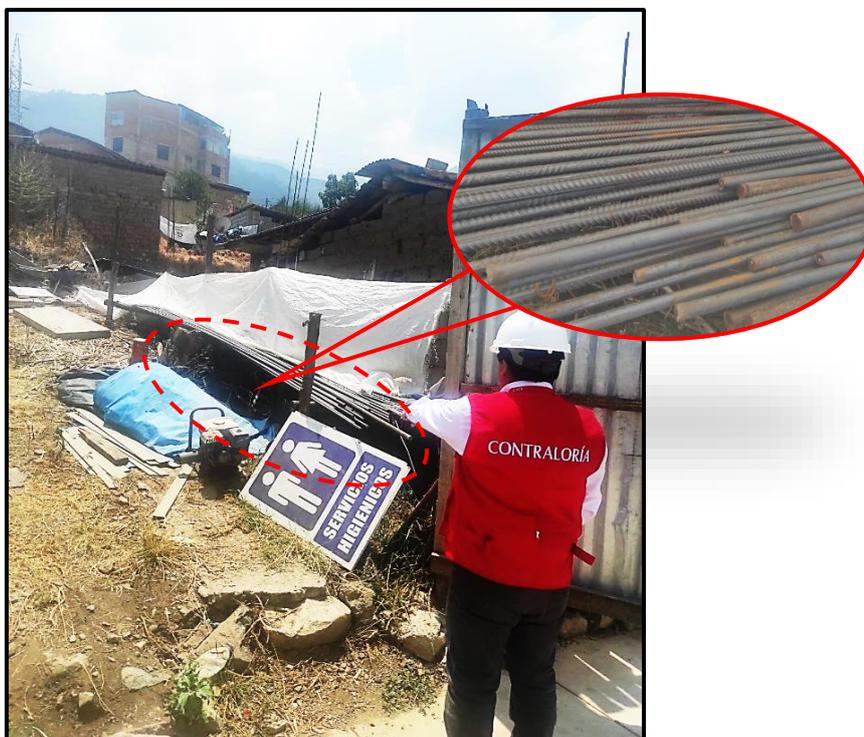
Durante el recorrido por el emplazamiento del proyecto, en el ambiente utilizado como almacén n.º 2 ubicado en la Av. Antabamba Baja S/N, se evidenció la presencia de acero corrugado, en inadecuadas condiciones de almacenamiento que garantice su conservación, al estar expuestas a condiciones medio ambientales desfavorables sin la debida protección, lo que habría generado su oxidación, conforme se evidencia en las imágenes siguientes:

Imagen n.º 4**Acero de construcción almacenado, en estado de oxidación**

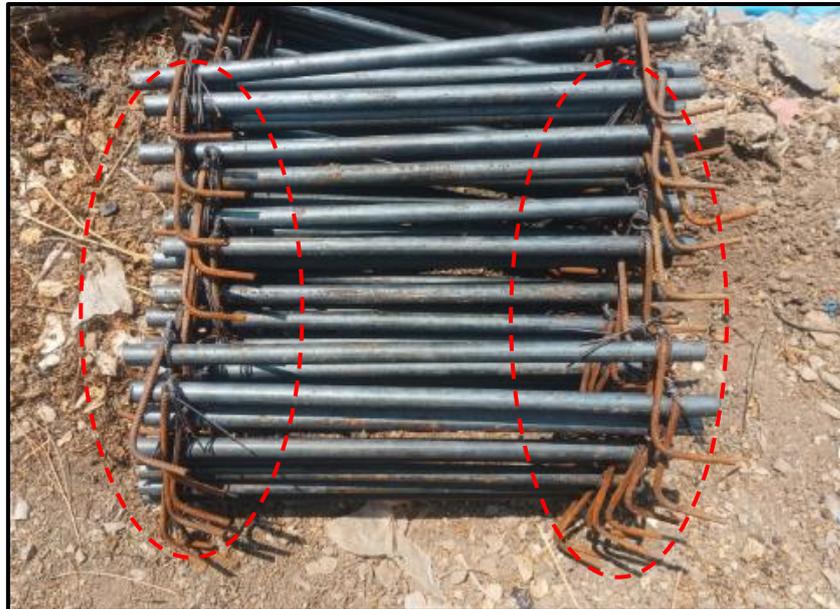
Imagen n.º 5

Dowels con elevadores de acero corrugado con oxido

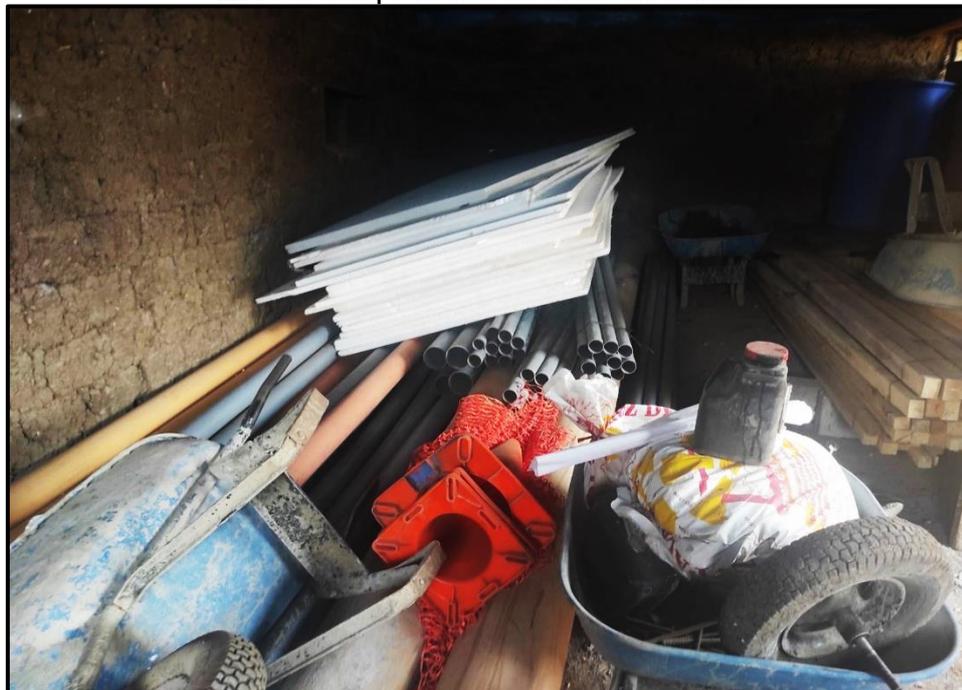
Imagen n.º 6

Asimismo, se evidenció en el almacén n.º 2 materiales acumulados que corresponden a la obra, así como equipos livianos dispuestos inadecuadamente, situación que genera riesgo de deterioro por su incorrecto almacenamiento, conforme se muestra en las imágenes siguientes:

Inadecuada disposición de materiales almacenados

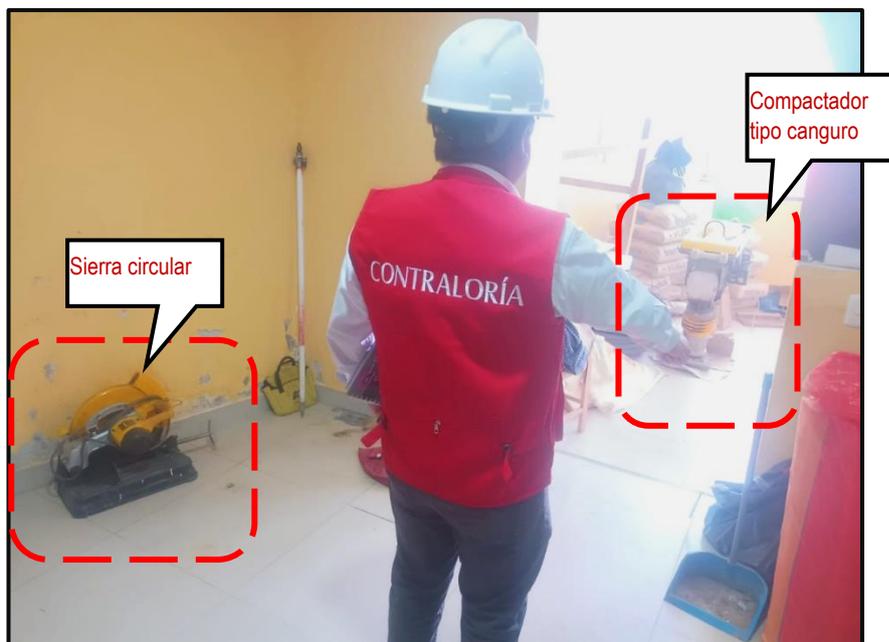
Imagen n.º 7
Inadecuada disposición de equipos livianos en la Residencia de Obra

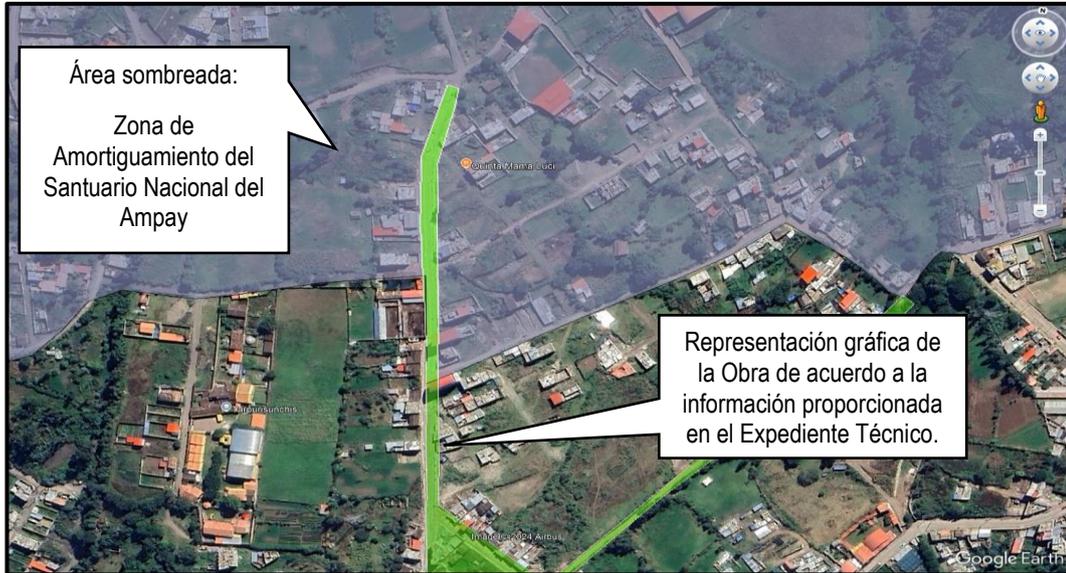
Sobre el particular, tampoco se evidencia la consulta de la Entidad al MINAM para establecer la pertinencia de desarrollar una FITSA, no obstante, como se dijo, el proyecto se desarrolla parcialmente en la Zona de Amortiguamiento del Santuario Nacional del Ampay.

Imagen n.º 8
Obra con desarrollo parcial en la zona de amortiguamiento del Santuario Nacional del Ampay

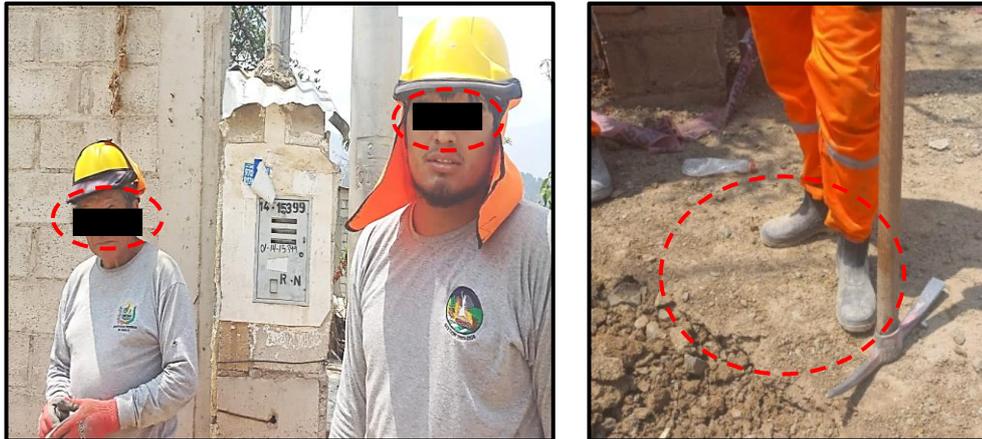
Imágenes n.°s 9 y 10

Asimismo, no se entregó zapato de seguridad con punta de acero al trabajador peón de iniciales A.C.G, quien estuvo usando herramientas como el pico y pala. En su lugar, le proporcionaron una bota de jebe sin punta de acero, que el trabajador para su comodidad y por la naturaleza de las actividades tuvo que cortarlo a la altura del tobillo. Esto, genera el riesgo a la salud frente a un accidente por manipulación de las herramientas, que puedan producir lesiones a nivel del pie, debido a que, el zapato carece de punta de acero.

Falta de Equipos de Protección Personal de acuerdo a la naturaleza de los riesgos de las actividades

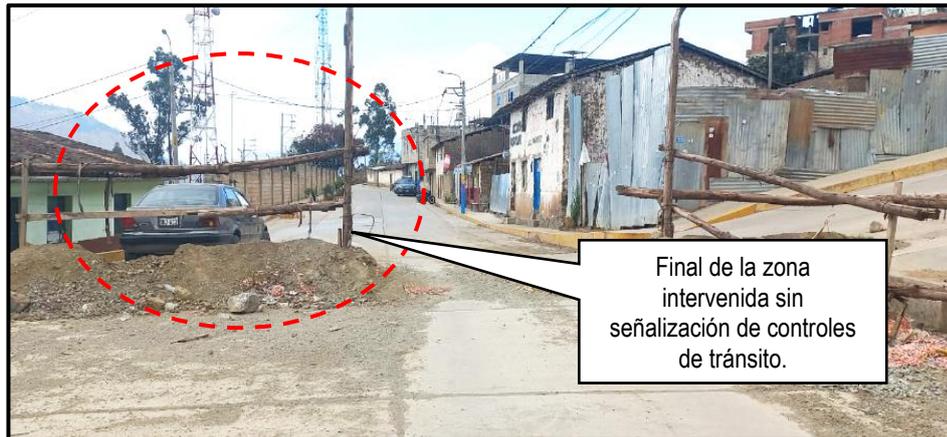
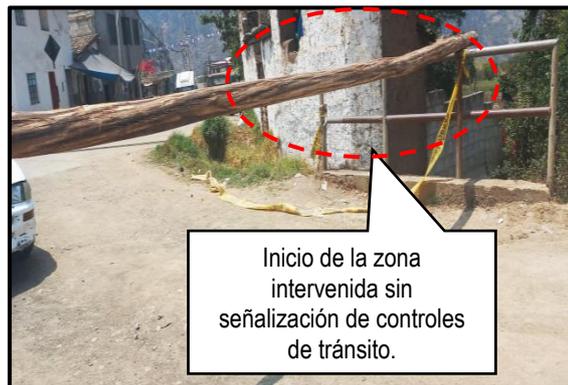
Imágenes n.ºs 11 y 12

Zona de intervención con ausencia de señalización y la utilización de distintos elementos al margen del Manual de Dispositivos de Control de Tránsito para Calles y Carreteras

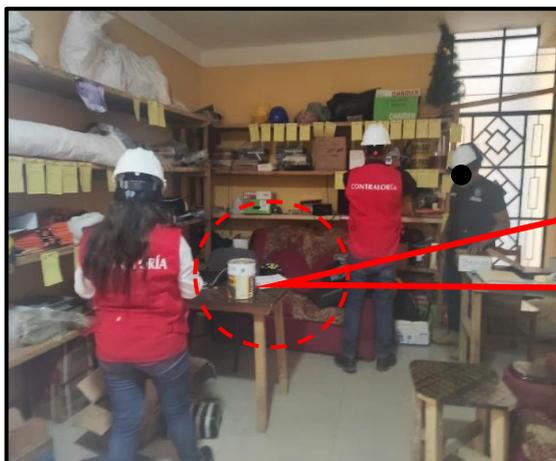
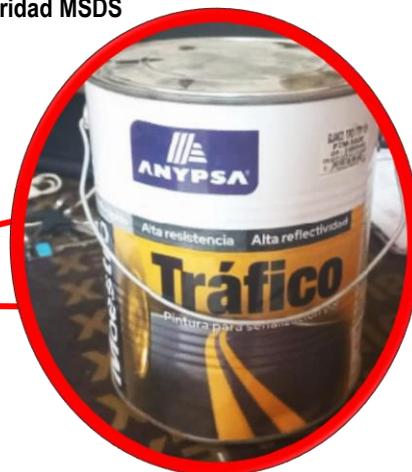
Imágenes n.ºs 13 y 14

Pintura tráfico sin ficha de seguridad MSDS

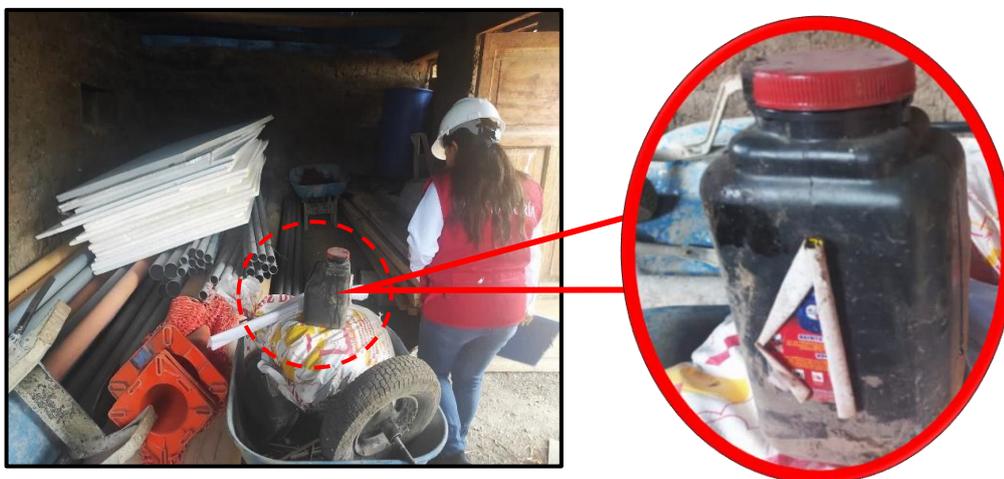
Imagen n.° 15 y 16
Asfalto RC-250 no cuenta con MSDS

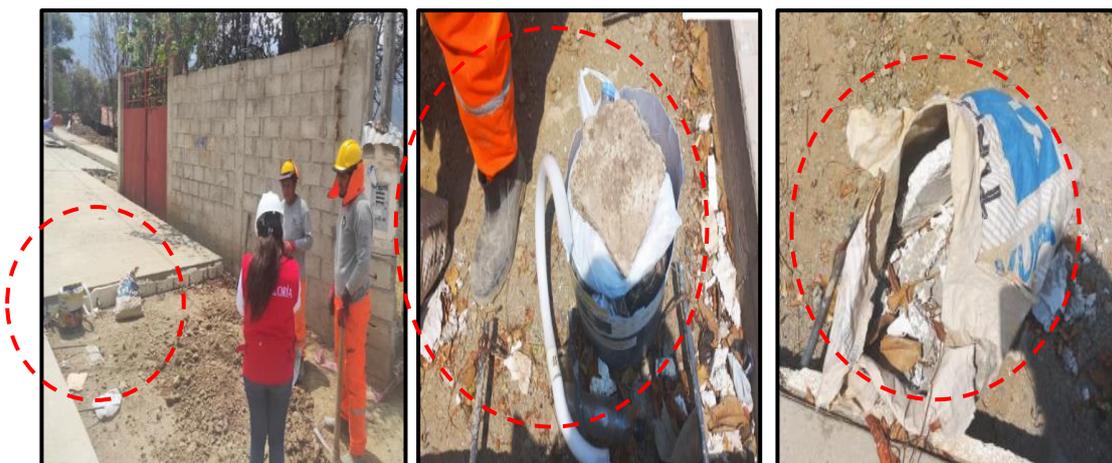
Imágenes n.ºs 17, 18 y 19

Asimismo, el proyecto no ha previsto y tampoco cuenta con áreas, instalaciones y contenedores apropiados para el acopio y almacenamiento adecuado de los residuos desde su generación, en condiciones tales que eviten la contaminación del lugar. Esto se corrobora al observarse residuos dispersos en diferentes zonas de trabajo, en áreas aledañas y en zonas donde puede haber contacto con el agua como es el caso del puente ubicado en la progresiva 0+000 de la Av. Antabamba Baja.

Ausencia de contenedores para la segregación en la fuente y acumulación de residuos en contenedores inadecuados

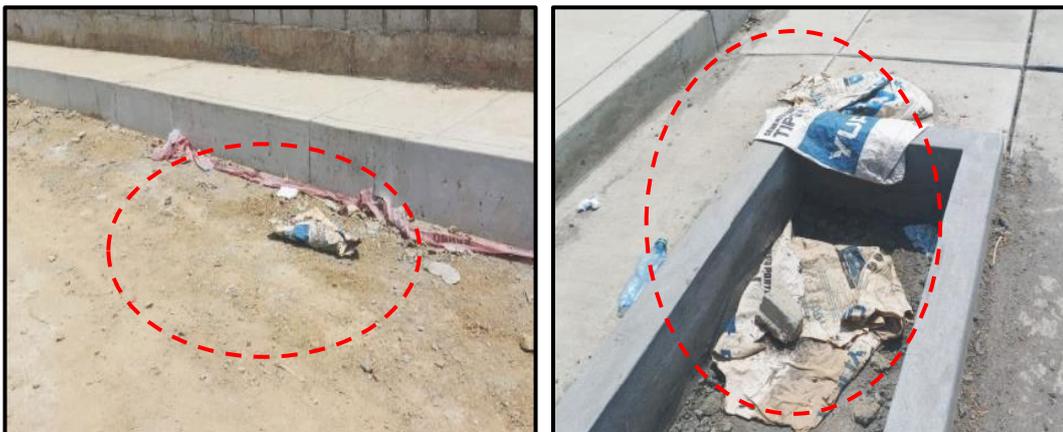
Imágenes n.ºs 20 y 21
Residuos de bolsas de cemento dispersos en los frentes de trabajo.

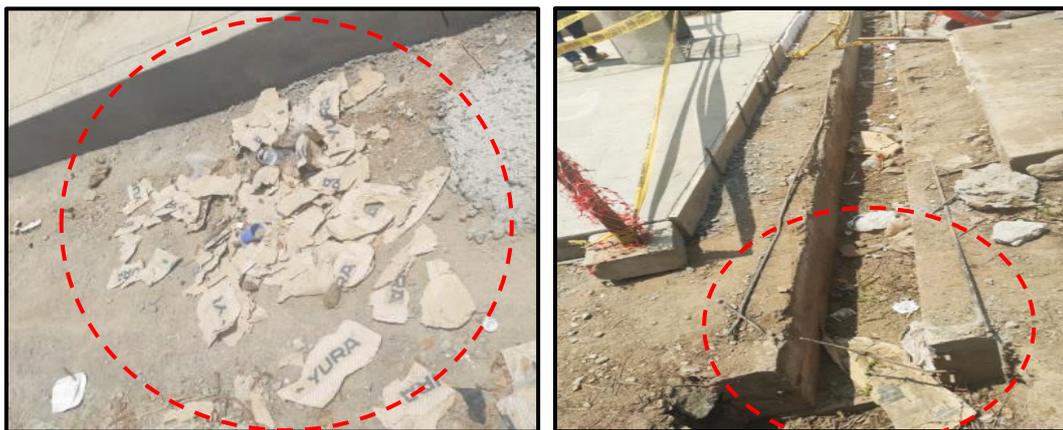
Imágenes n.ºs 22 y 23
Residuos de bolsas de cemento dispersos en diferentes frentes de trabajo

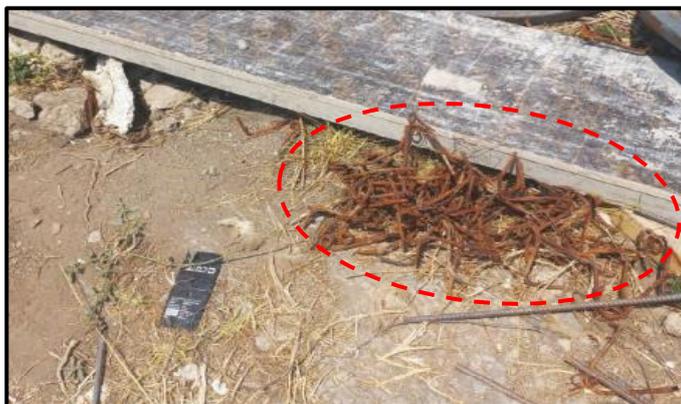
Imagen n.º 24
Restos metálicos dispersos en almacén.

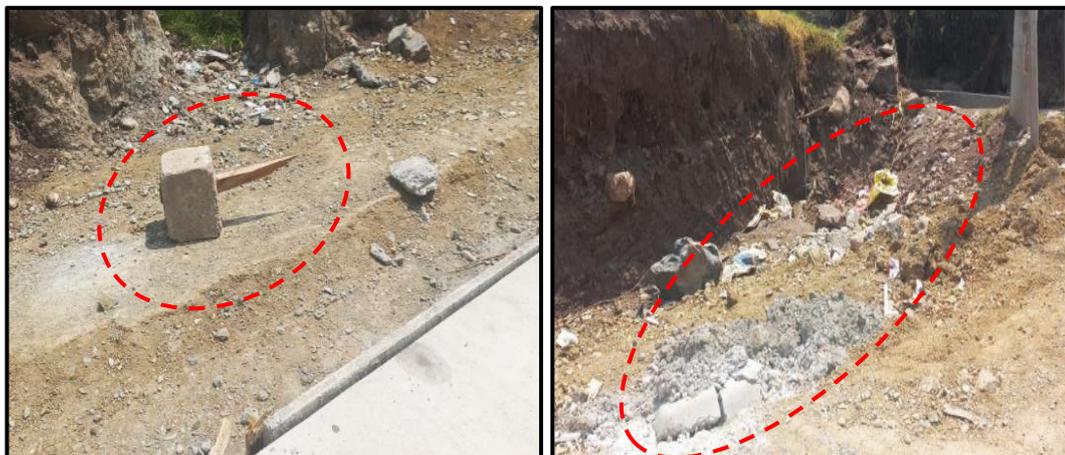
Imágenes n.ºs 25 y 26**Residuos dispersos en zonas aledañas a los frentes de trabajo.**

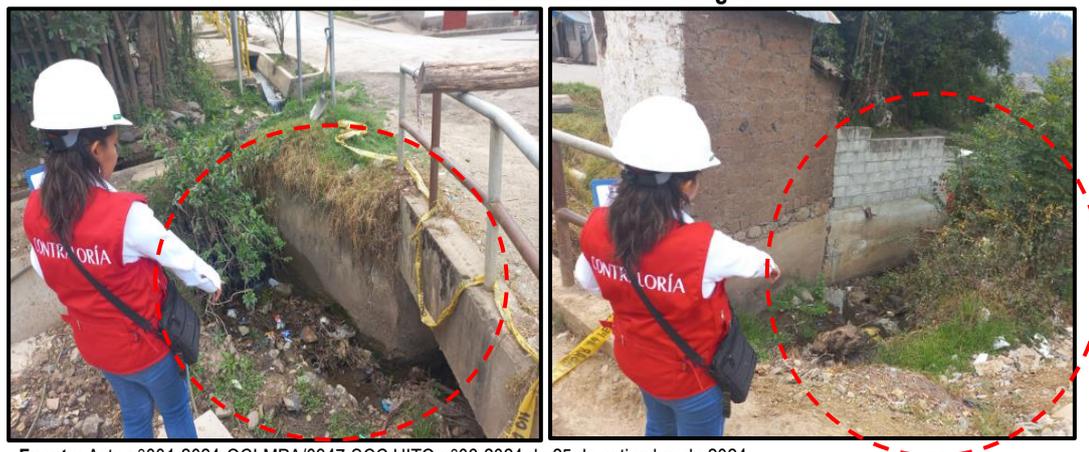
Imágenes n.ºs 27 y 28**Residuos de la obra en fuentes de agua**

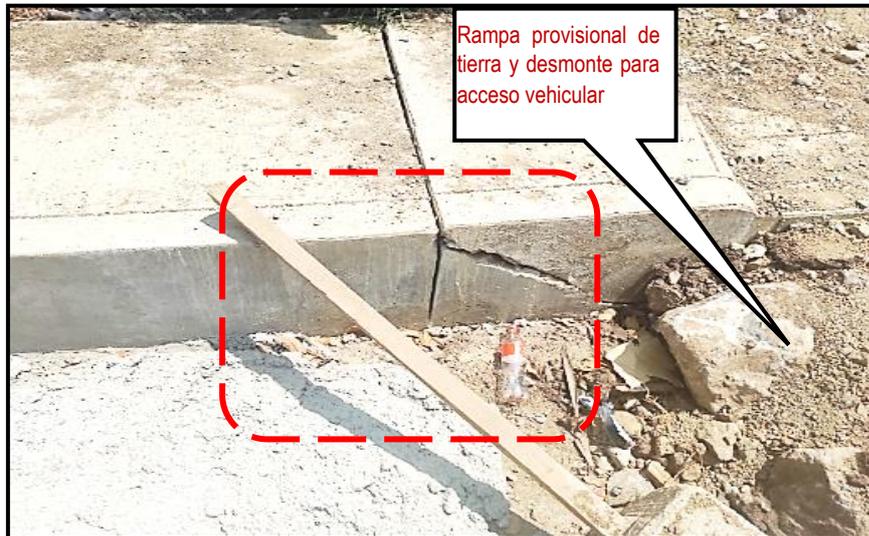
Durante el recorrido de la Comisión de Control se evidenció que existen estructuras de concreto dañadas, así como juntas de dilatación deterioradas, que, según lo indicado por el residente de obra, ocurrieron durante la última paralización del proyecto, ya que, los usuarios y vecinos sin respetar los elementos de delimitación de áreas de trabajo así como de seguridad y señalizaciones, están utilizando las vías por donde hacen desplazar vehículos, debido a la ausencia de guardián de obra que no puede contratarse por carencia de presupuesto. Al respecto se tienen las siguientes imágenes:

Imagen n.º 31
Vereda deteriorada en la Av. Antabamba Baja
afectada por tránsito vehicular no autorizado

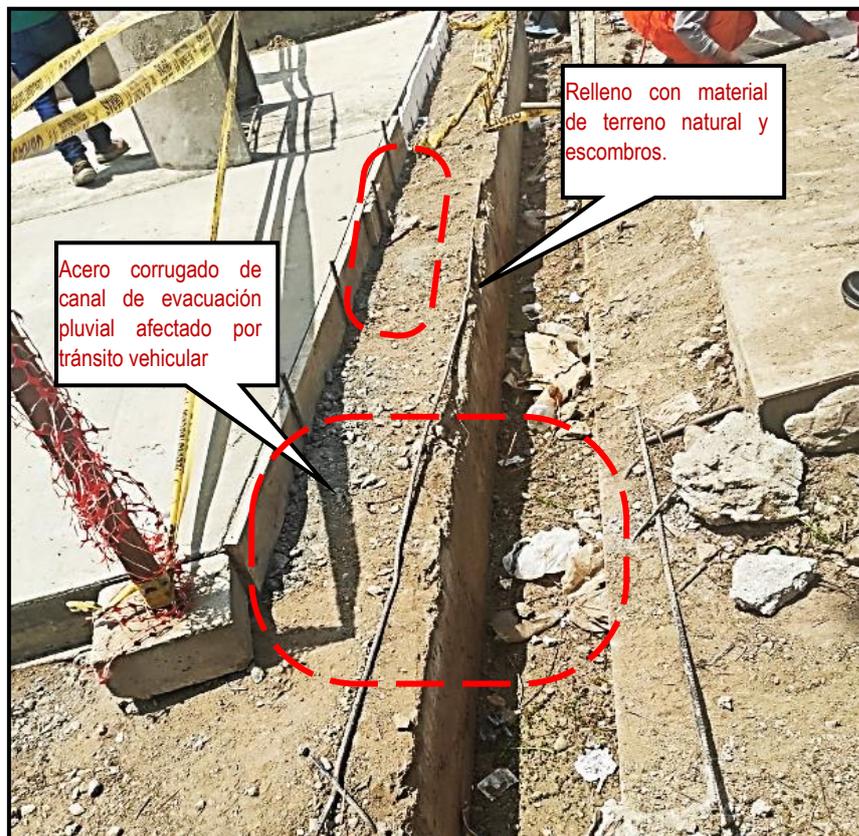
Imagen n.º 32
Canal de evacuación de aguas pluviales con daños
por el tránsito de vehículos no autorizados

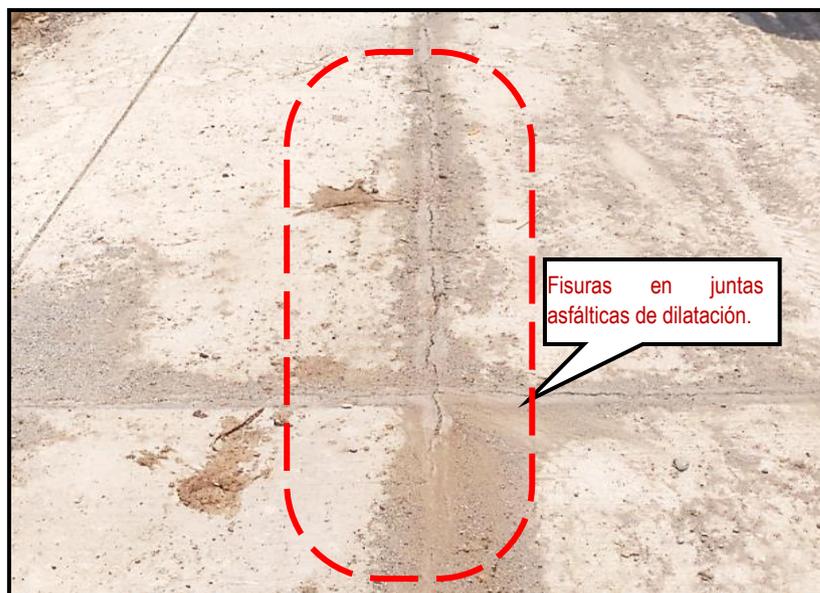
Imagen n.° 33
Desgaste prematuro en juntas de dilatación de pavimento rígido

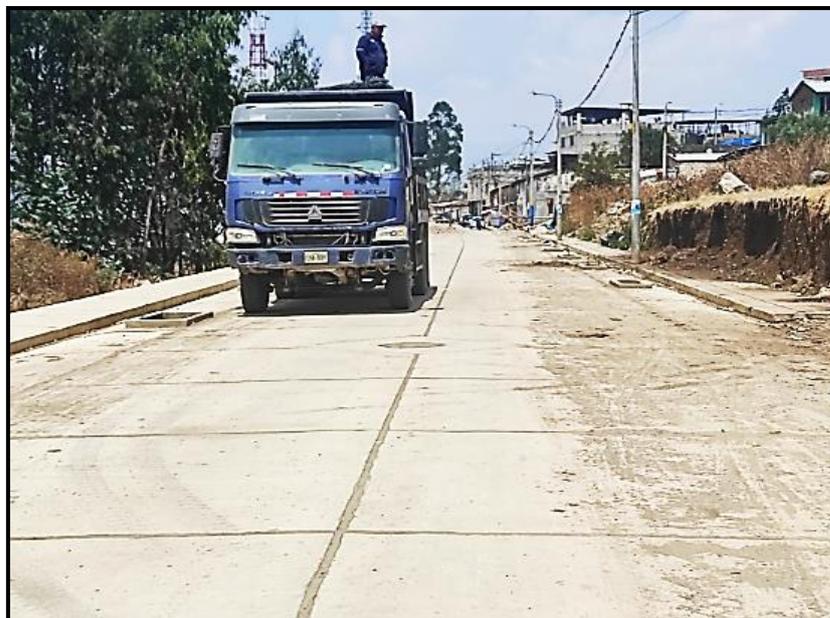
Imagen n.° 34
Tránsito no autorizado de vehículos pesados en Av. Antabamba Baja.
Zona en ejecución
