INFORME DE CONTROL CONCURRENTE
N° 083-2024-OCI/0353-SCC

CONTROL CONCURRENTE
MUNICIPALIDAD DISTRITAL DE MIRAFLORES
MIRAFLORES, AREQUIPA, AREQUIPA

**OBRA: “MEJORAMIENTO DEL SERVICIO DE
TRANSITABILIDAD VEHICULAR Y PEATONAL EN EL
PUEBLO JOVEN TAHUANTINSUYO DEL DISTRITO DE
MIRAFLORES – PROVINCIA DE AREQUIPA-
DEPARTAMENTO DE AREQUIPA CON CUI 2523331”**

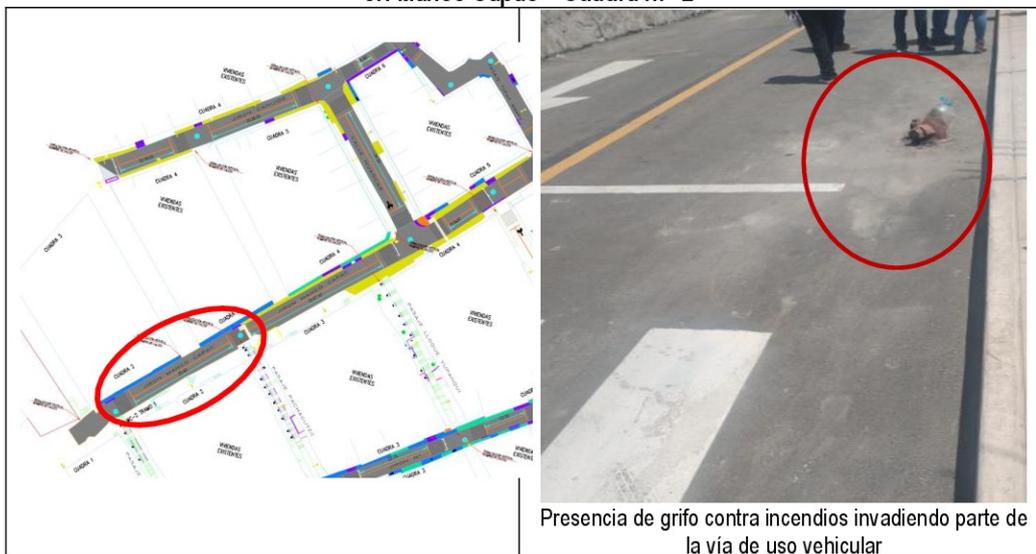
Imágenes n.ºs 1 y 2
Jr. Manco Cápac – Cuadra n.º 2

Como se evidencia en la imagen precedente, en el Jirón Manco Cápac – Cuadra n.º 2, se identifica la presencia de un grifo de agua en plena vía, obstaculizando y poniendo en riesgo la transitabilidad vehicular ante la eventualidad de posibles accidentes.

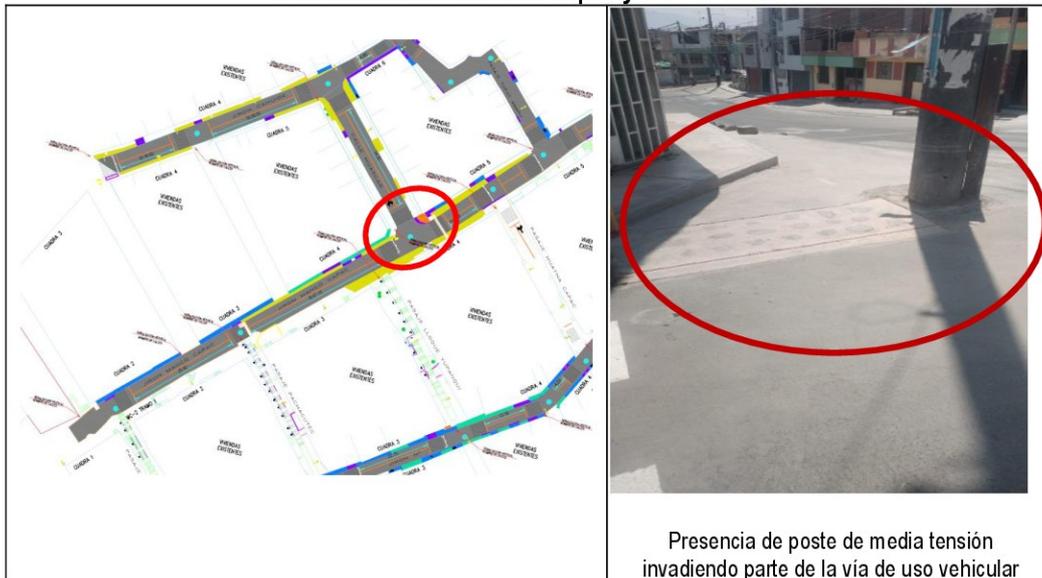
Imágenes n.ºs 3 y 4
Intersección de Jr. Manco Cápac y calle Huáscar

Como se observa en la imagen, se identifica presencia de un poste de media tensión invadiendo la intersección de Jirón Manco Cápac con calle Huáscar, que pertenece al tránsito vehicular, generando riesgo de impacto a las unidades que giren en la referida intersección.

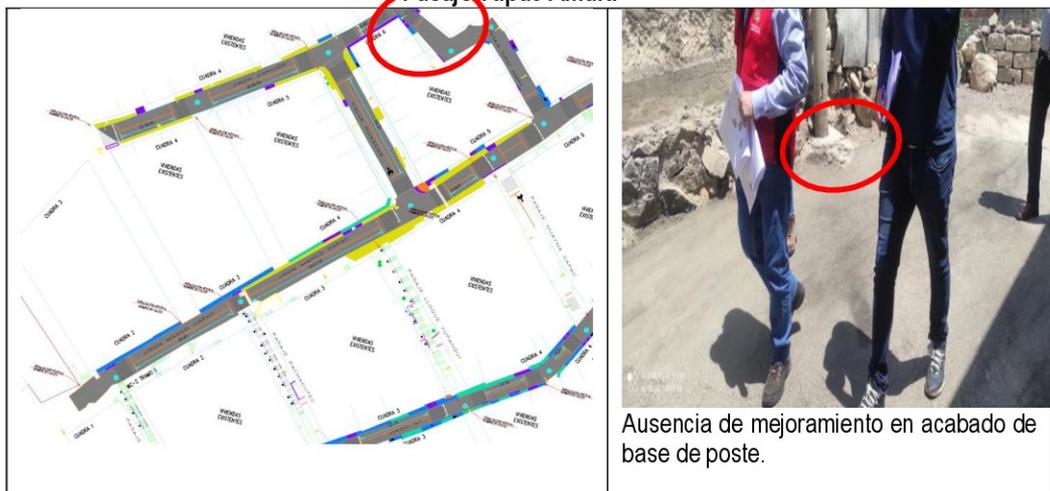
Imágenes n.ºs 5 y 6
Pasaje Tupac Amaru

Como se muestra en la imagen precedente, en el pasaje Tupac Amaru, se ubica un poste que en la base presenta rebabas, evidenciando ausencia de mejoramiento en sus acabados.

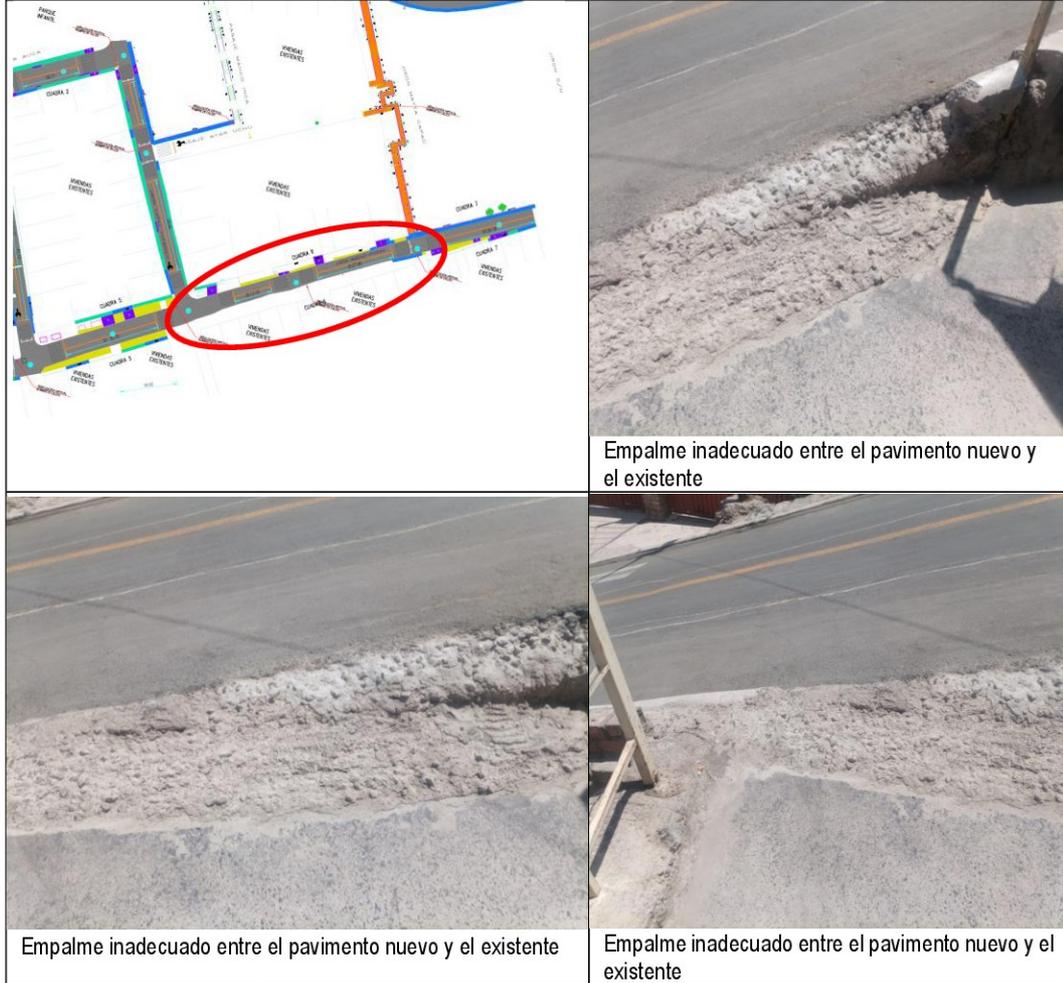
Imágenes n.ºs 7, 8, 9 y 10
Jr. Machu Picchu – Cuadra n.º 6

Como se demuestra en la imagen precedente, en el Jirón Machu Picchu – Cuadra n.º 6, se denota el inadecuado acabado del pavimento que colinda con zona de ingreso a vivienda.

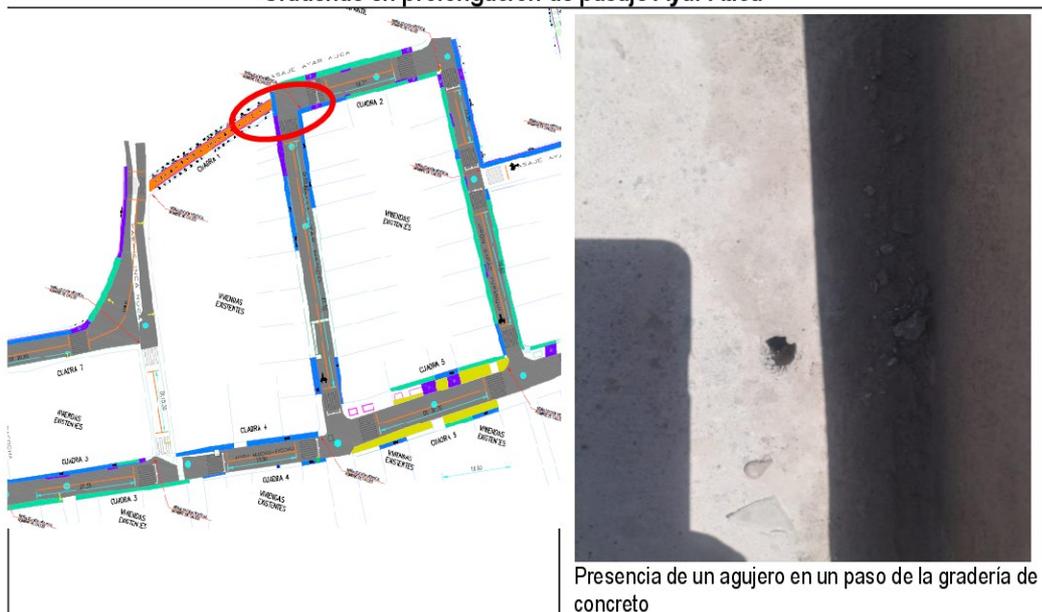
Imágenes n.ºs 11 y 12
Graderías en prolongación de pasaje Ayar Auca

Presencia de un agujero en un paso de la gradería de concreto

Como se demuestra en la imagen, se denota un agujero en el paso de la grada correspondiente a las graderías en la prolongación del pasaje Ayar Auca, el mismo que podría acrecentar en corto tiempo.

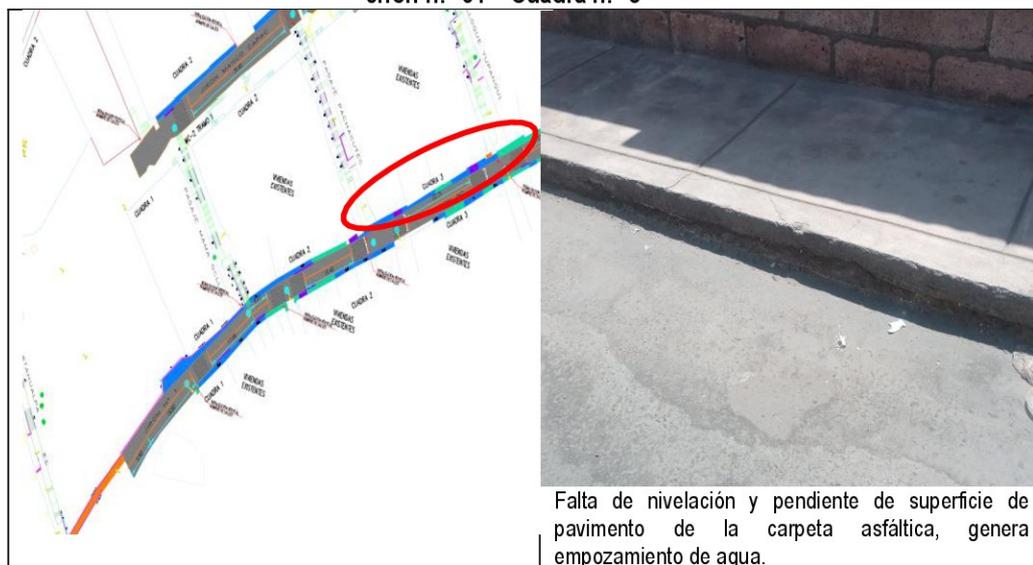
Imágenes n.ºs 13 y 14
Jirón n.º 01 – Cuadra n.º 3

Falta de nivelación y pendiente de superficie de pavimento de la carpeta asfáltica, genera empozamiento de agua.

Como se muestra en la imagen precedente, en la cuadra n.º 3 del jirón n.º 1, se denota falla de nivelación y pendiente en superficie de pavimento de la carpeta asfáltica, generando retención de agua en el lugar, formando pozas o charcos de agua.

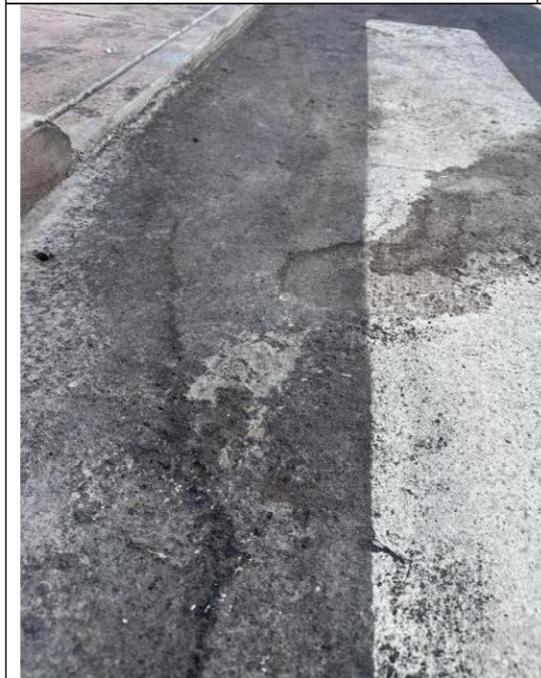
Desgaste gradual de la superficie de rodamiento como consecuencia de la disgregación y desprendimiento de agregados

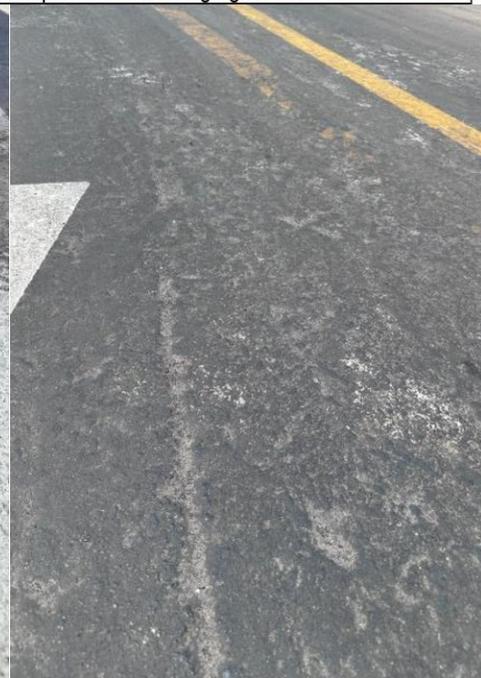
Zona de empalme de carpeta asfáltica, con desprendimiento y descubrimiento de agregados, además de la presencia de pequeños agujeros

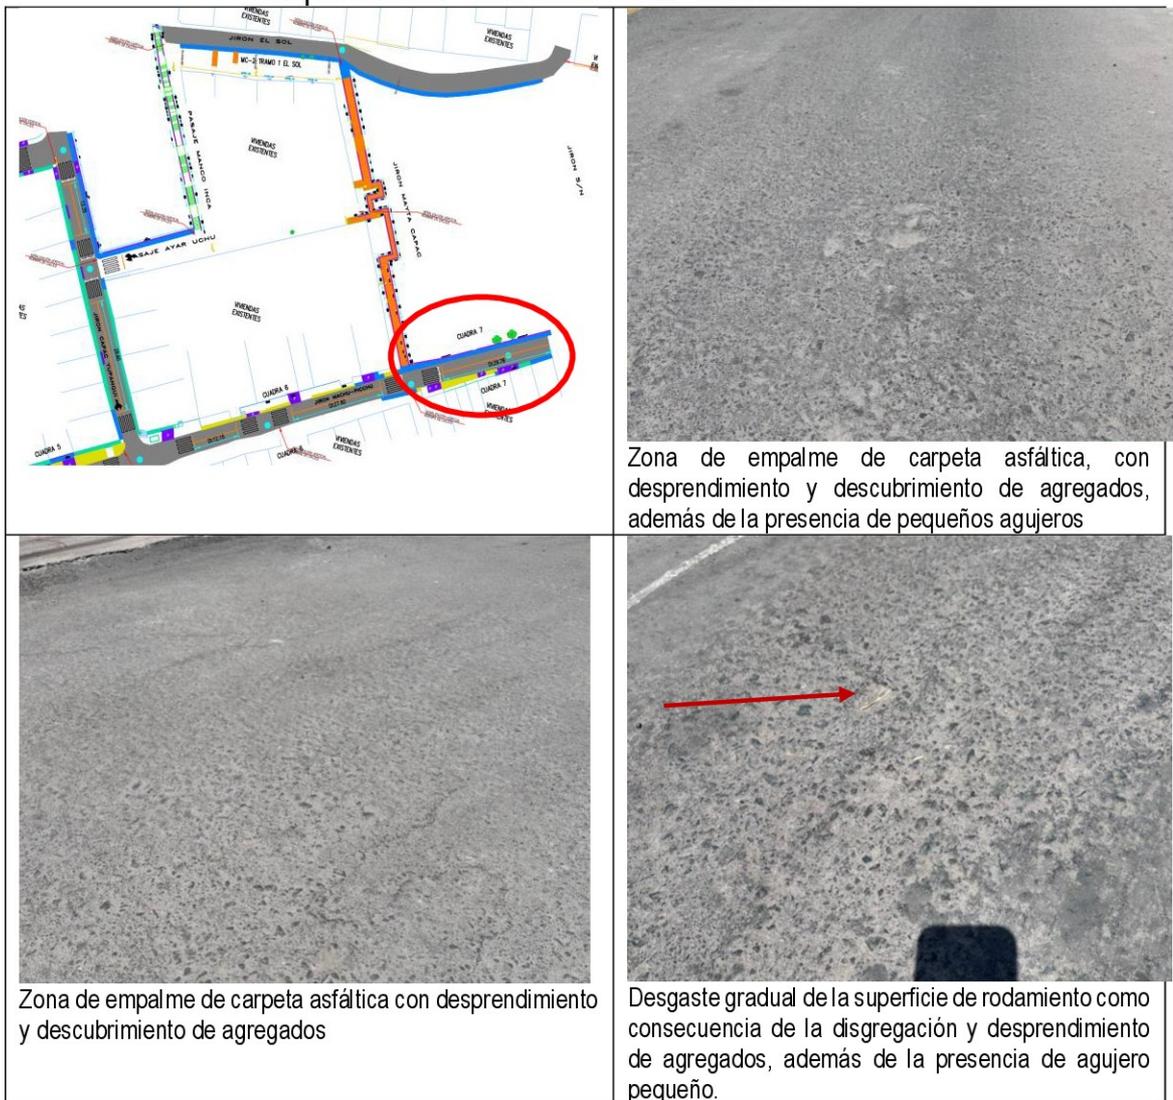
Imágenes n.ºs 1, 2, 3 y 4
Carpeta Asfáltica – Jirón Machu Picchu - cuadra n.º 7

Zona de empalme de carpeta asfáltica, con desprendimiento y descubrimiento de agregados, además de la presencia de pequeños agujeros

Zona de empalme de carpeta asfáltica con desprendimiento y descubrimiento de agregados

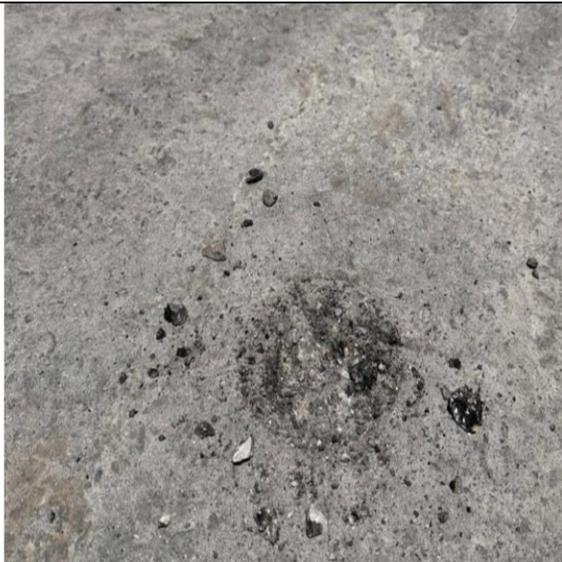
Superficie de rodadura con desprendimiento de material que conforma dicha superficie y descubrimiento de agregados

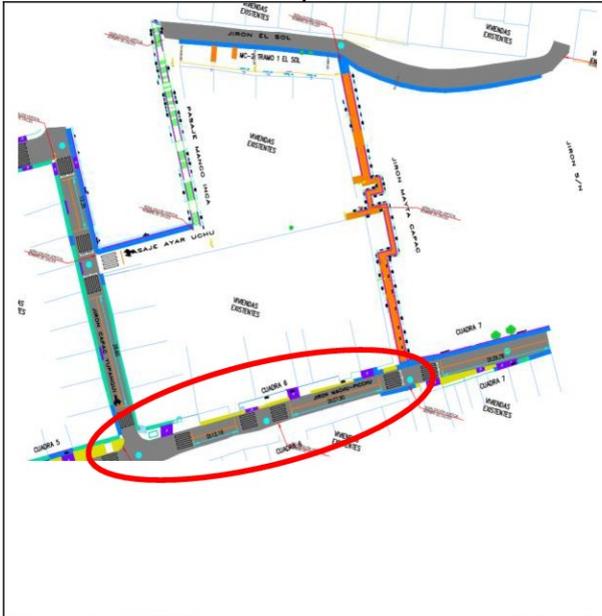
Imágenes n.ºs 9, 10, 11 y 12
Carpeta Asfáltica – Jirón Machu Picchu - cuadra n.º 6

Abultamiento o acenso vertical de la superficie del pavimento, que distorsiona el perfil de la vía.

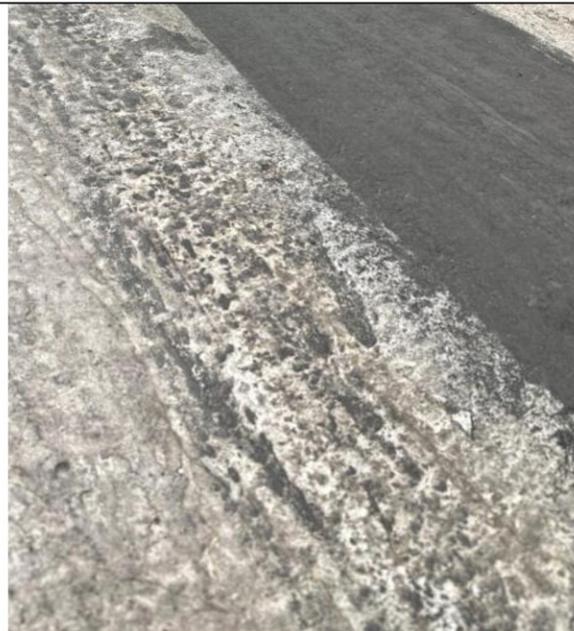
Superficie de rodadura con desprendimiento de material que conforma dicha superficie y descubrimiento de agregados.

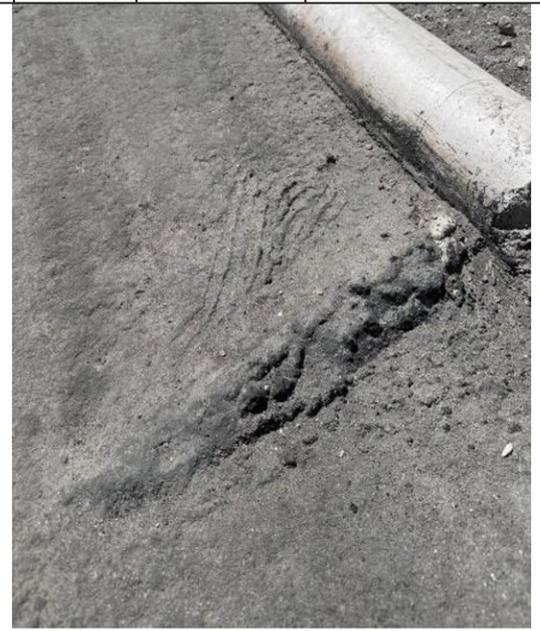
Abultamiento o acenso vertical de la superficie del pavimento, que distorsiona el perfil de la vía.

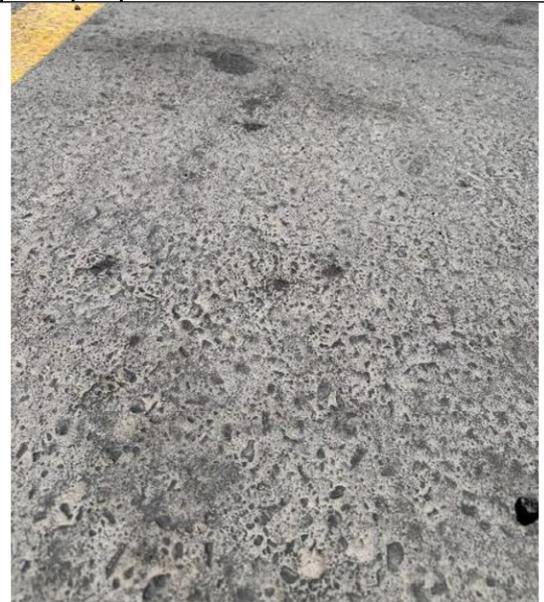
Imágenes n.ºs 13, 14, 15 y 16
Carpeta Asfáltica – Jirón Cápac Yupanqui

Desgaste gradual de la superficie de rodamiento como consecuencia de la disgregación y desprendimiento de agregados.

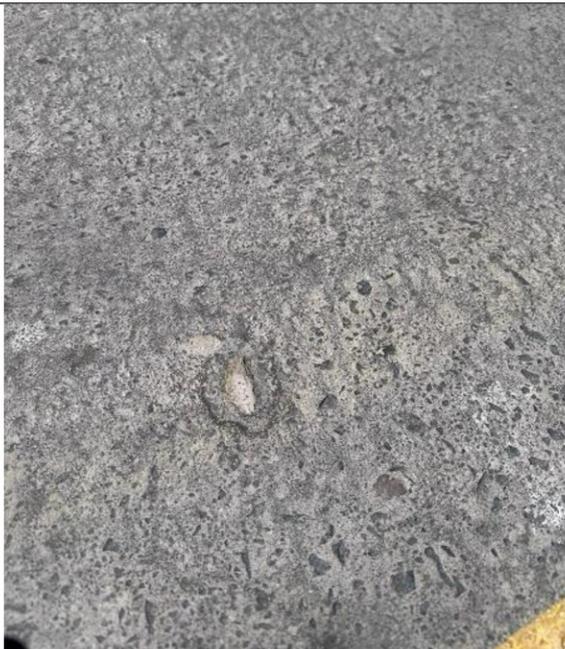
Zona de empalme de carpeta asfáltica, con desprendimiento y descubrimiento de agregados, además de la presencia de pequeños agujeros

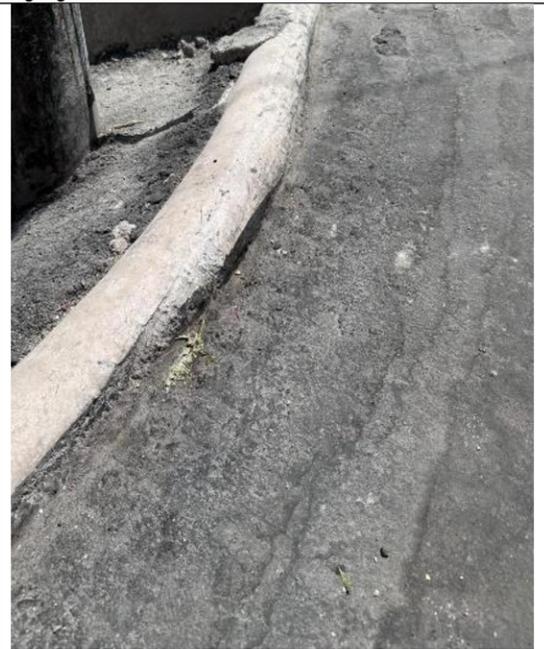
Abultamiento o ascenso vertical de la superficie del pavimento, que distorsiona el perfil de la vía

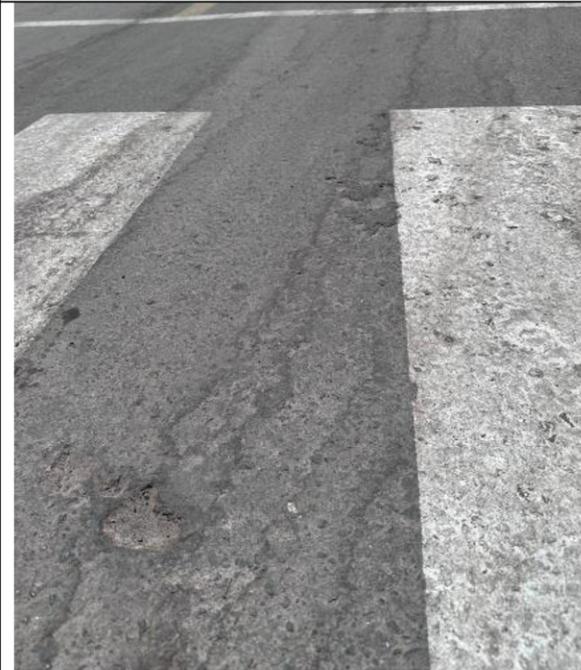
Zona de empalme de carpeta asfáltica, con desprendimiento y descubrimiento de agregados, además de la presencia de pequeños agujeros

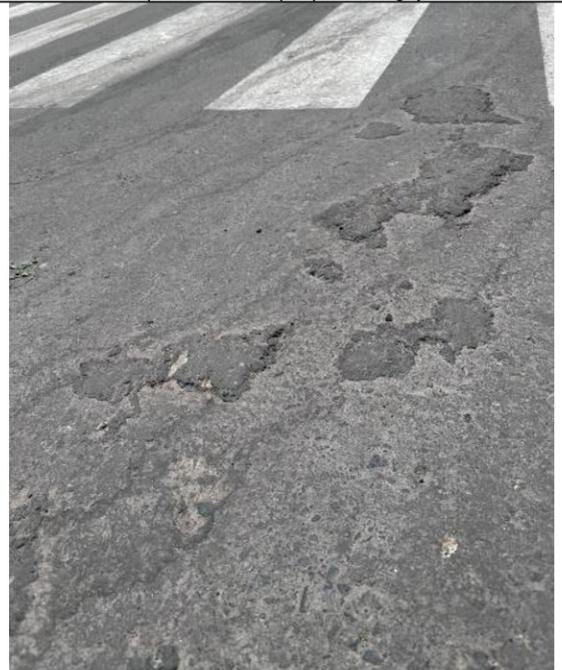
Abultamiento o acenso vertical de la superficie del pavimento, que distorsiona el perfil de la vía

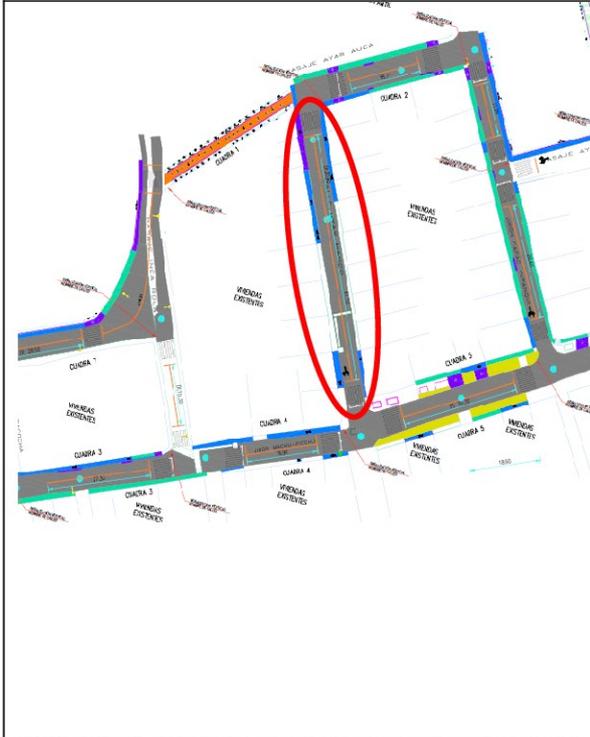
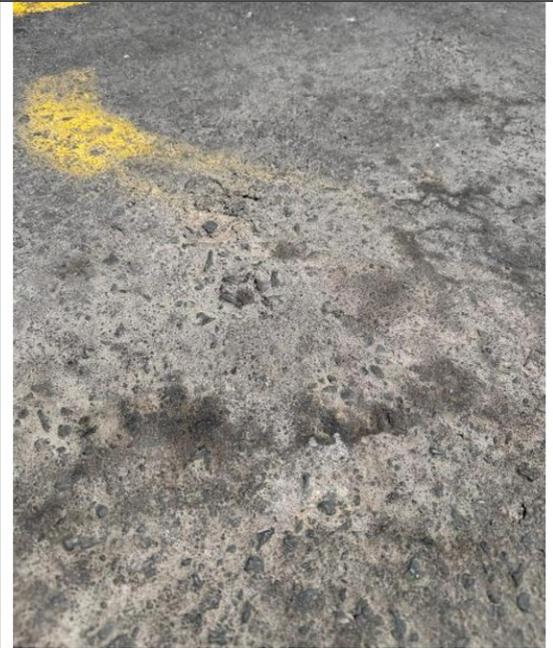
Imágenes n.ºs 21, 22, 23 y 24
Carpeta Asfáltica – Calle Ayar Manco

Desgaste gradual de la superficie de rodamiento como consecuencia de la disgregación y desprendimiento de agregados

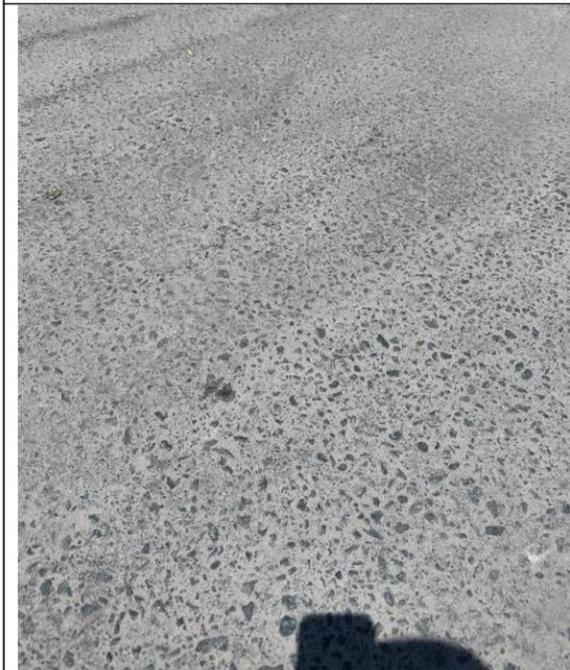
Desgaste gradual de la superficie de rodamiento como consecuencia de la disgregación y desprendimiento de agregados

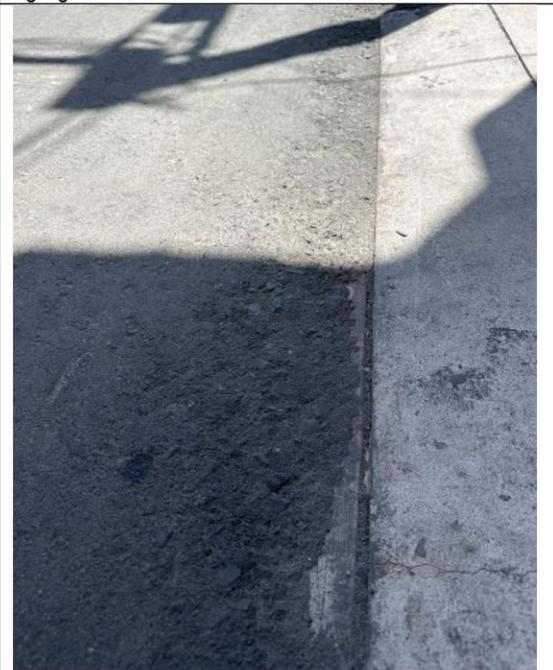
Desgaste gradual de la superficie de rodamiento como consecuencia de la disgregación y desprendimiento de agregados

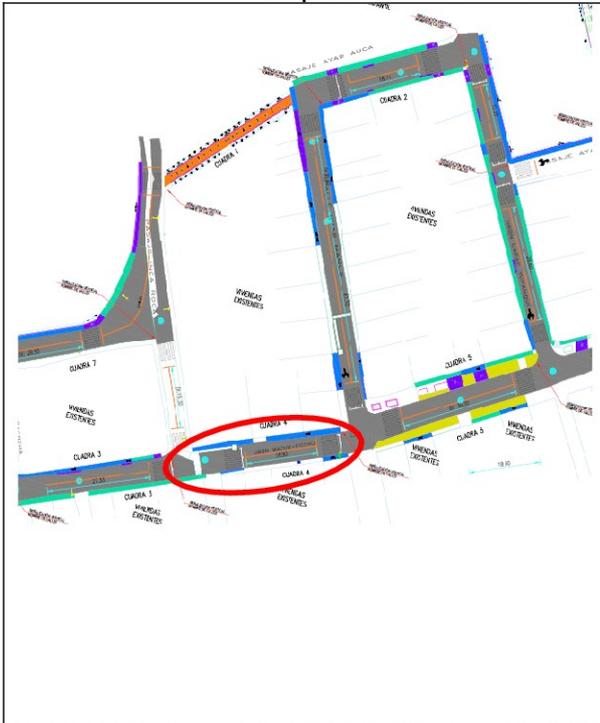
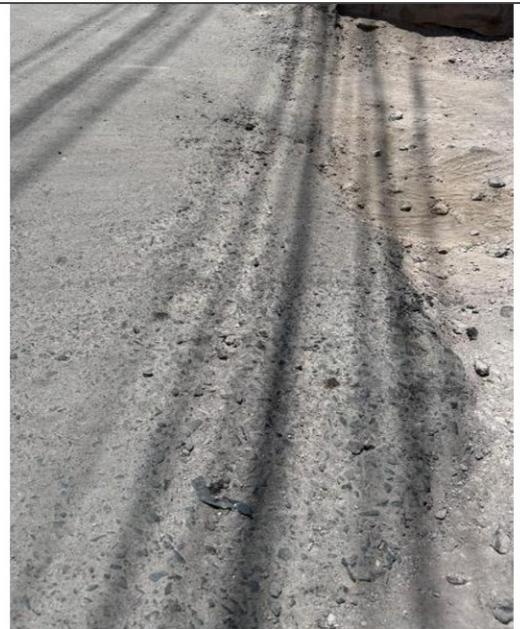
Imágenes n.ºs 25, 26, 27 y 28
Carpeta Asfáltica – Jirón Machu Picchu - cuadra n.º 4

Desgaste gradual de la superficie de rodamiento como consecuencia de la disgregación y desprendimiento de agregados

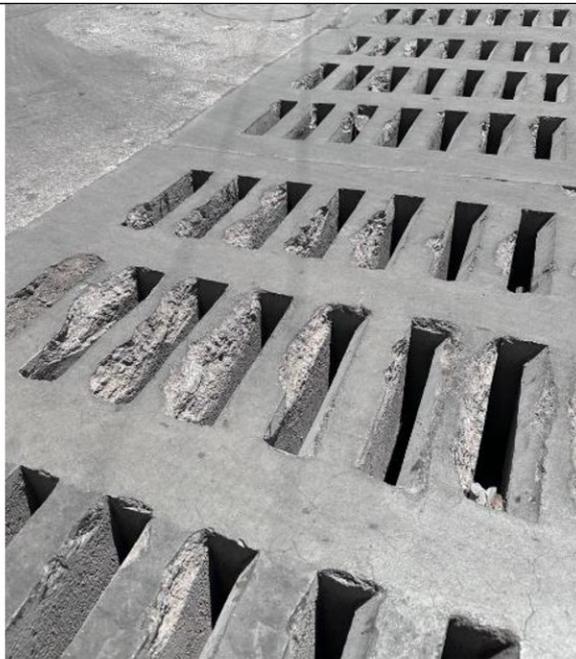
Desprendimiento de concreto en rejillas para drenaje pluvial

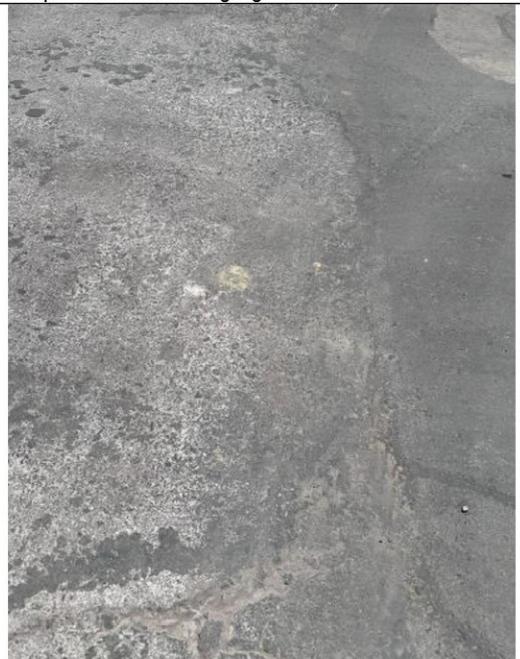
Desgaste gradual de la superficie de rodamiento como consecuencia de la disgregación y desprendimiento de agregados

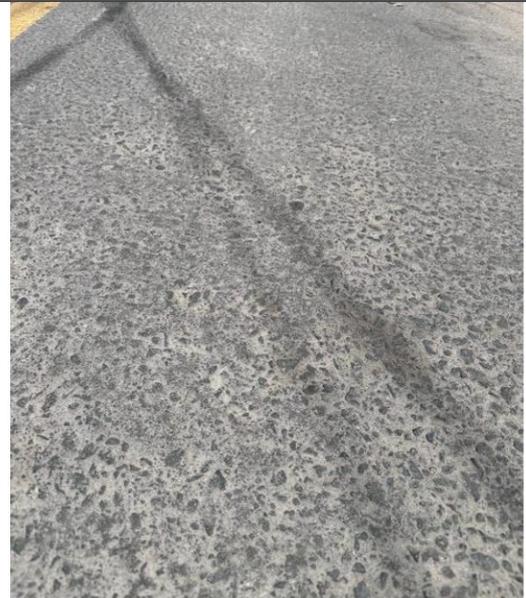
Imágenes n.ºs 29, 30, 31 y 32
Carpeta Asfáltica – Jirón Machu Picchu - cuadra n.º 3

Desgaste gradual de la superficie de rodadura como consecuencia de la disgregación y desprendimiento de agregados

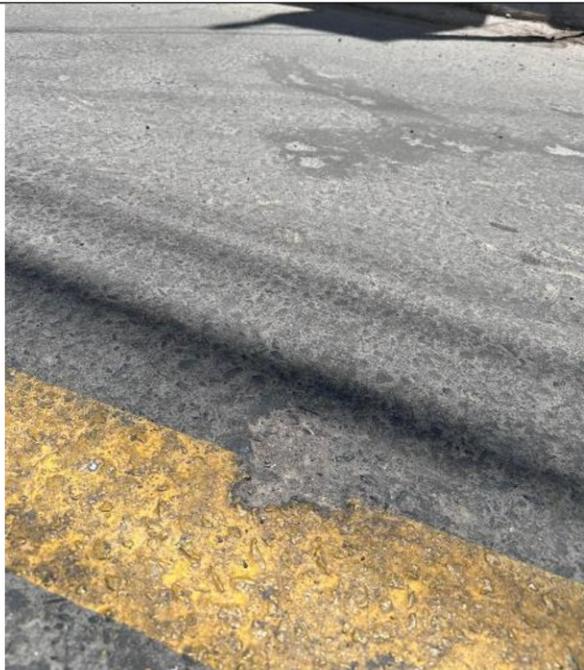
Zona de empalme de carpeta asfáltica, con desprendimiento y descubrimiento de agregados, además de la presencia de pequeños agujeros

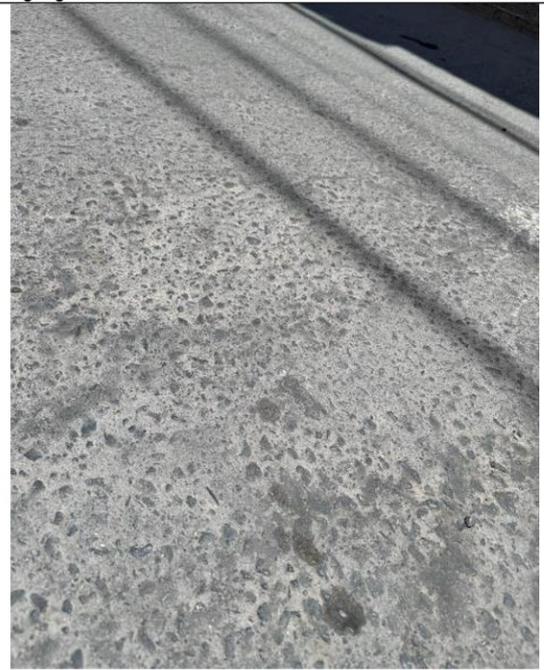
Desgaste gradual de la superficie de rodadura como consecuencia de la disgregación y desprendimiento de agregados

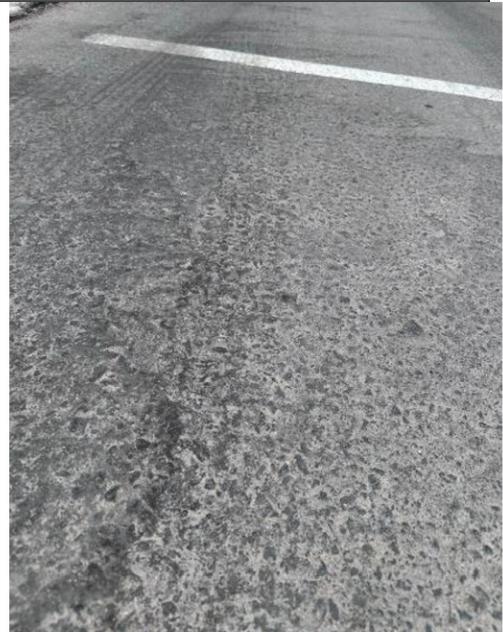
Imágenes n.ºs 33, 34, 35 y 36
Carpeta Asfáltica – Jirón Machu Picchu - cuadra n.ºs 1 y 2

Desgaste gradual de la superficie de rodamiento como consecuencia de la disgregación y desprendimiento de agregados

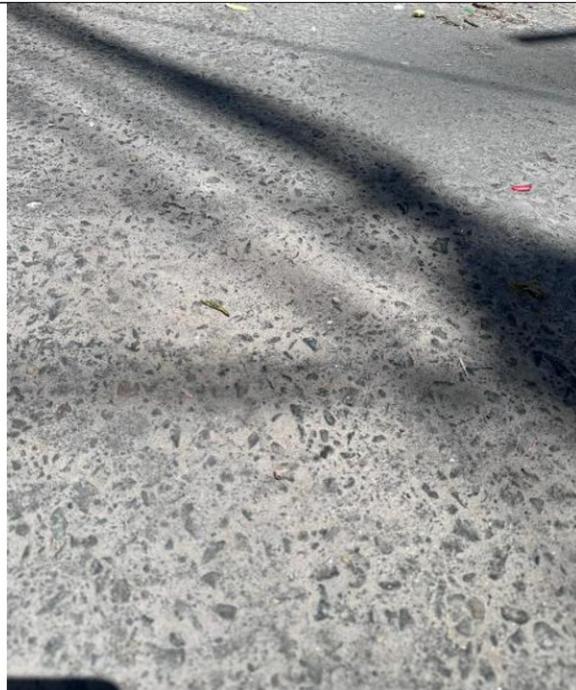
Zona de empalme de carpeta asfáltica, con desprendimiento y descubrimiento de agregados.

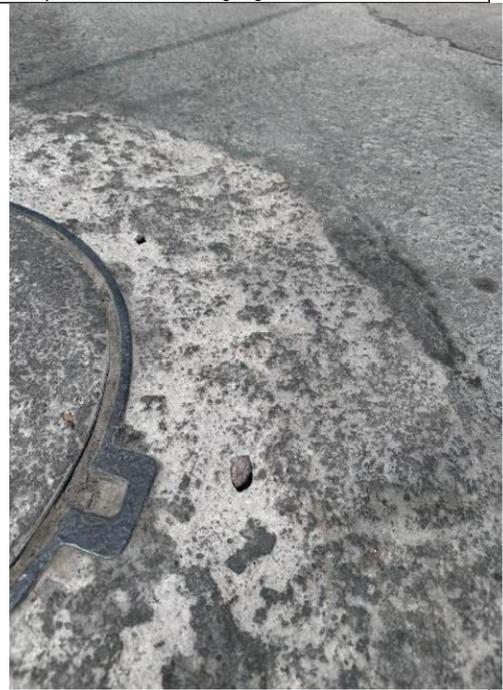
Desgaste gradual de la superficie de concreto en los alrededores de la tapa de desagüe.

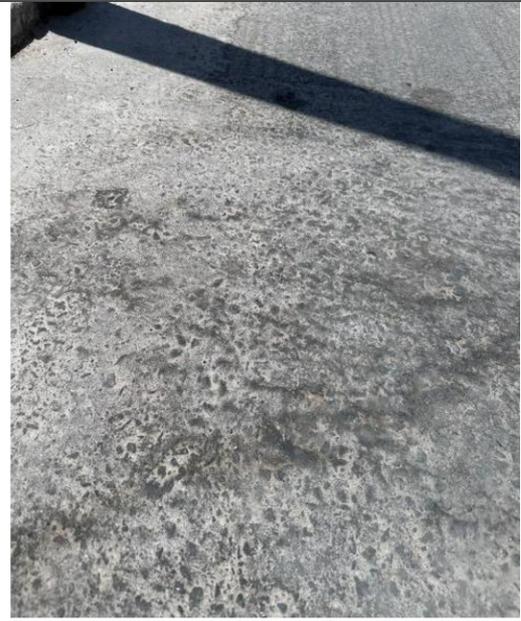
Imágenes n.ºs 37, 38, 39 y 40
Carpeta Asfáltica – Jirón n.º 1 - cuadra n.º 4

Desgaste gradual de la superficie de rodamiento como consecuencia de la disgregación y desprendimiento de agregados

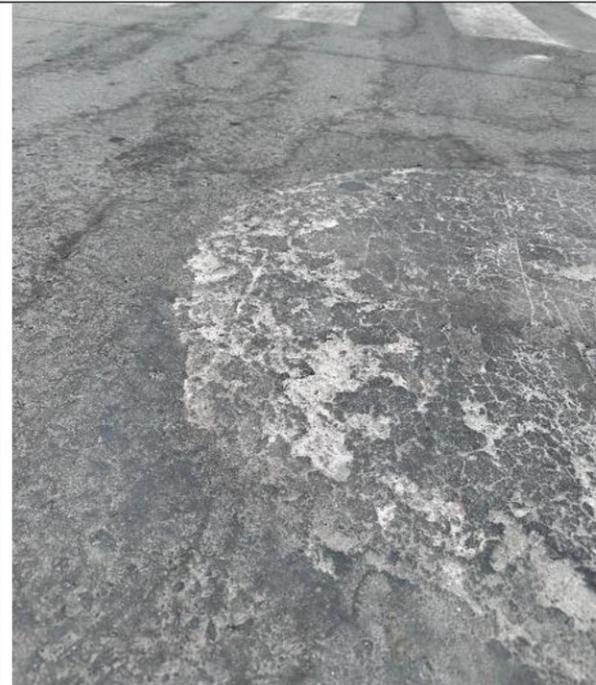
Desgaste gradual de la superficie de concreto en los alrededores de la tapa de desagüe.

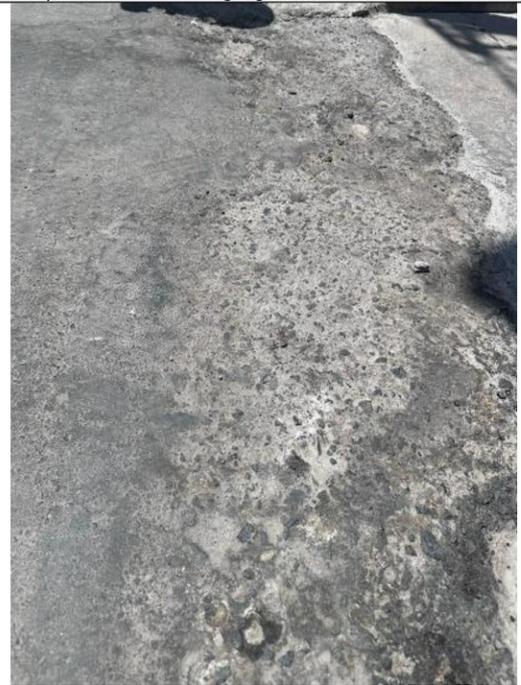
Desgaste gradual de la superficie de rodamiento como consecuencia de la disgregación y desprendimiento de agregados

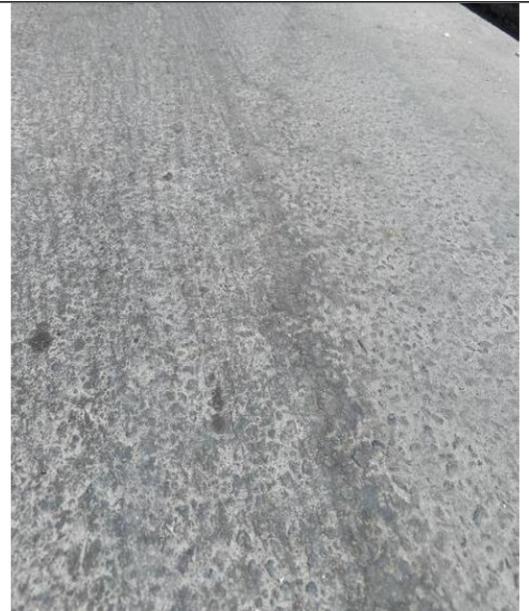
Imágenes n.ºs 41, 42, 43 y 44
Carpeta Asfáltica – Jirón n.º 1 - cuadra n.º 3

Desgaste gradual de la superficie de rodamiento como consecuencia de la disgregación y desprendimiento de agregados

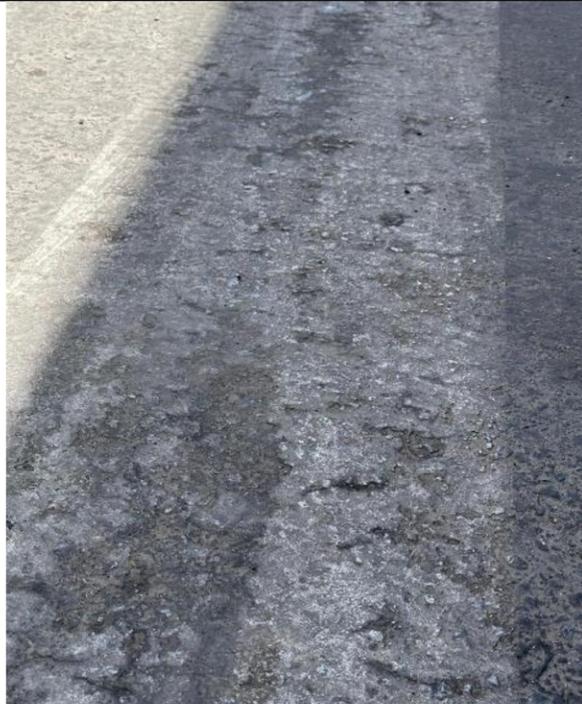
Desgaste gradual de la superficie de rodamiento como consecuencia de la disgregación y desprendimiento de agregados

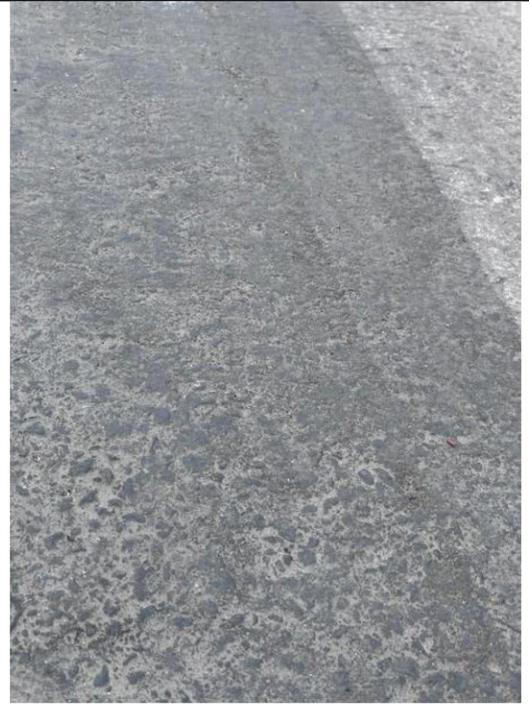
Desgaste gradual de la superficie de concreto en los alrededores de la tapa metálica de desagüe.

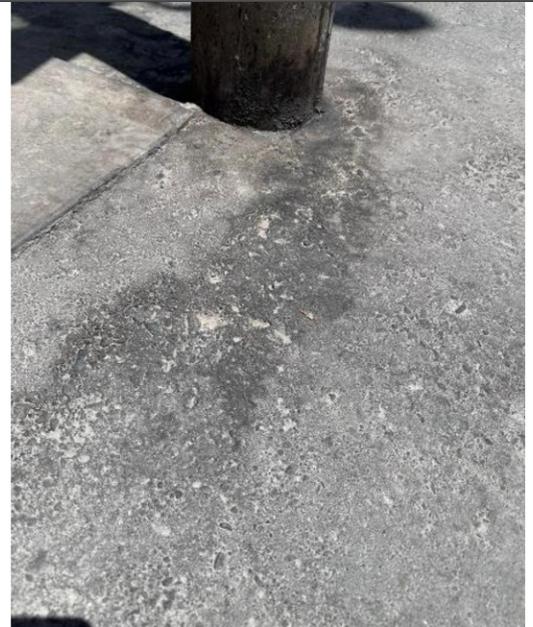
Imágenes n.ºs 45, 46, 47 y 48
Carpeta Asfáltica – Jirón n.º 1 - cuadra n.º 2

Desgaste gradual de la superficie de rodadura como consecuencia de la disgregación y desprendimiento de agregados

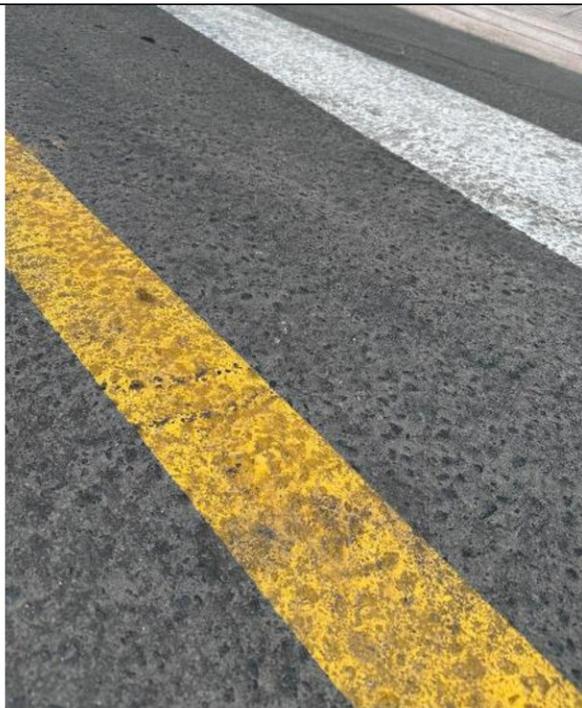
Desgaste gradual de la superficie de rodadura como consecuencia de la disgregación y desprendimiento de agregados

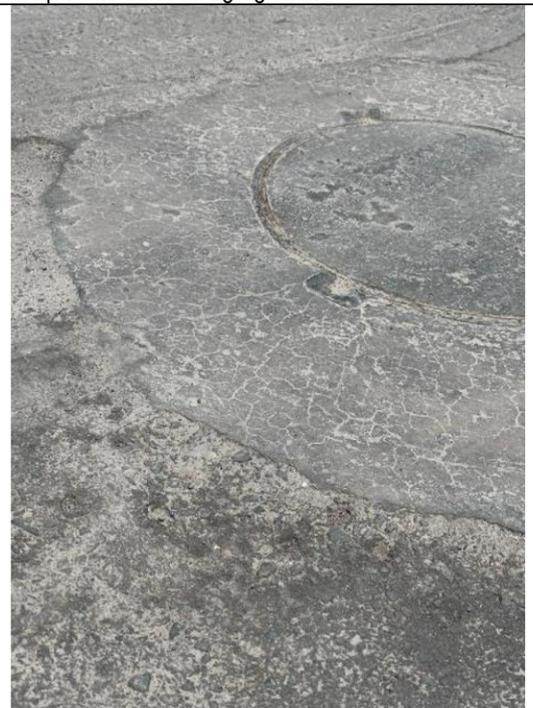
Desgaste gradual de la superficie de rodadura y de concreto en los alrededores de la tapa de desagüe.

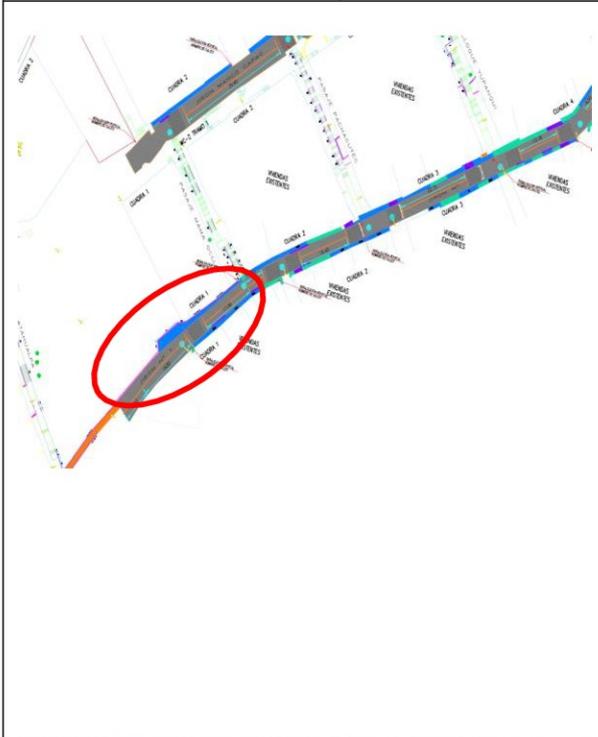
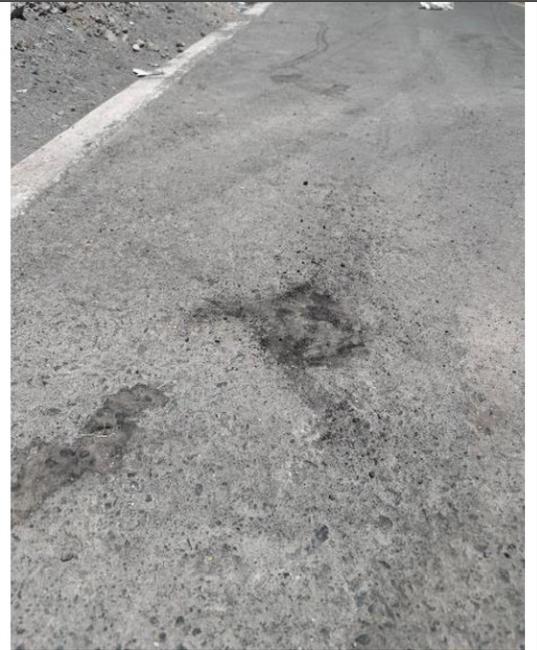
Imágenes n.ºs 49, 50, 51 y 52
Carpeta Asfáltica – Jirón n.º 1 - cuadra n.º 1

Zona de empalme de carpeta asfáltica, con desprendimiento y descubrimiento de agregados, además de la presencia de pequeños agujeros

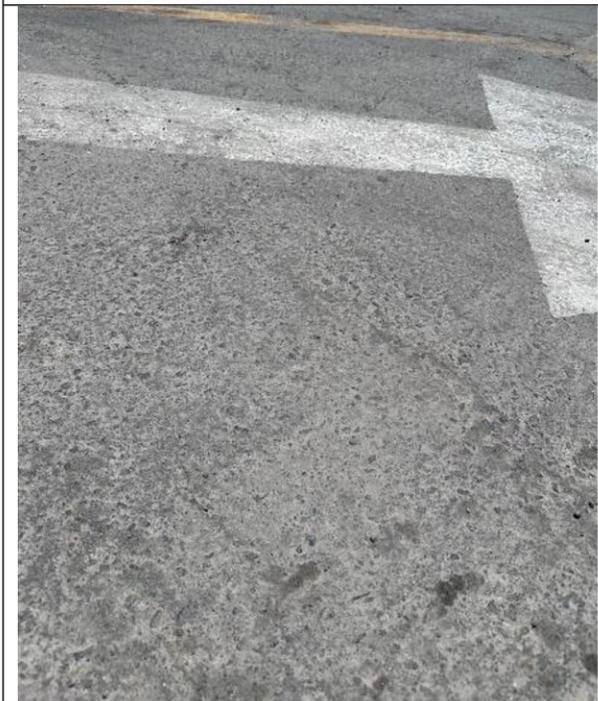
Desgaste gradual de la superficie de rodamiento como consecuencia de la disgregación y desprendimiento de agregados

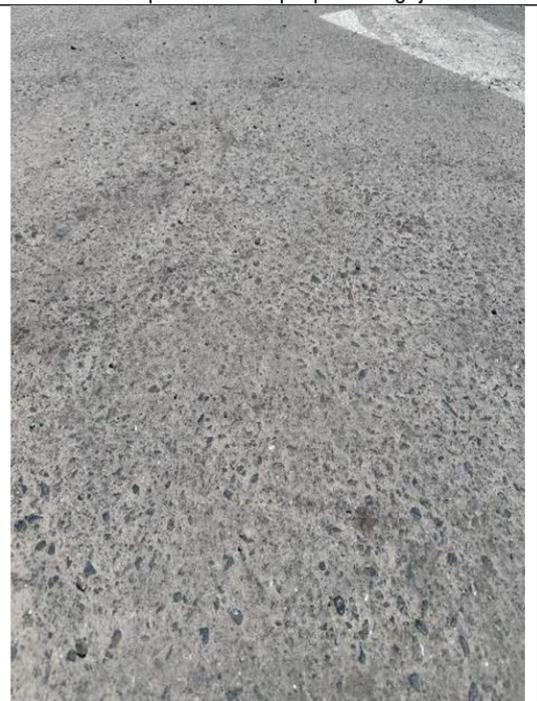
Desgaste gradual de la superficie de rodamiento como consecuencia de la disgregación y desprendimiento de agregados

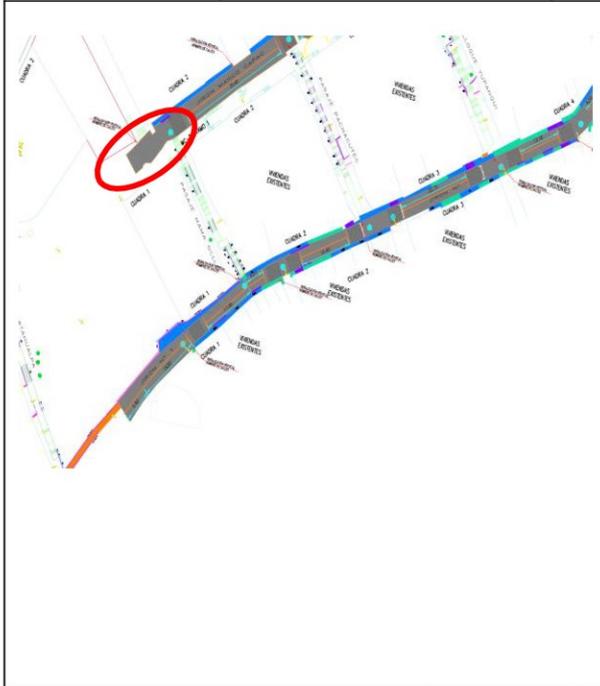
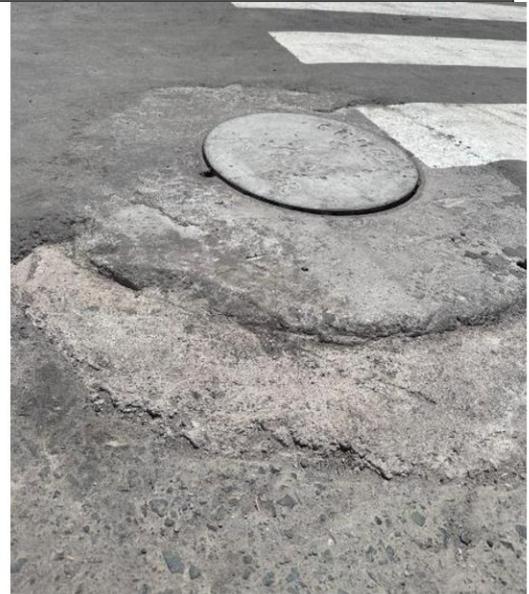
Imágenes n.ºs 53, 54, 55 y 56
Carpeta Asfáltica – Jirón Manco Cápac - prolongación cuadra n.º 2

Desgaste gradual de la superficie de rodamiento y de concreto en los alrededores de la tapa de desagüe.

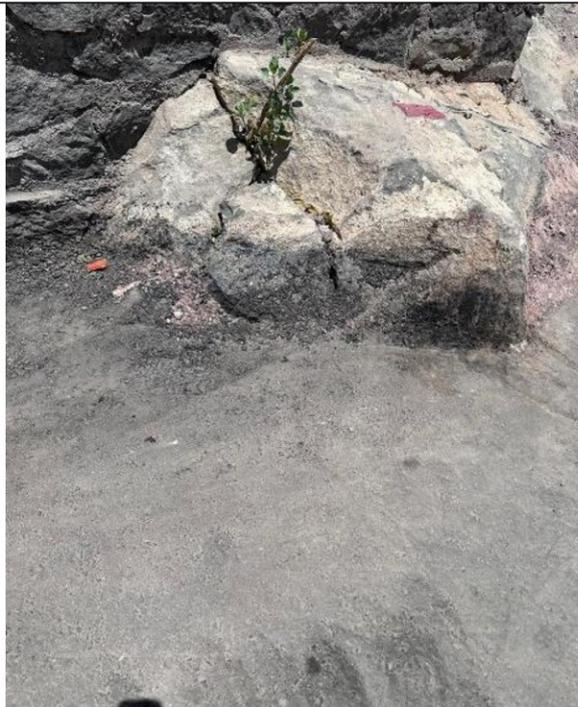
Acabado deficiente de carpeta asfáltica debido a presencia de roca

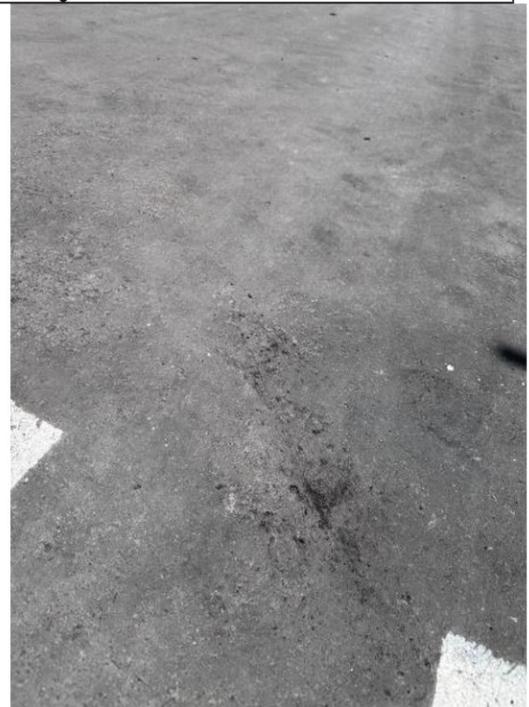
Desgaste gradual de la superficie de rodamiento como consecuencia de la disgregación y desprendimiento de agregados

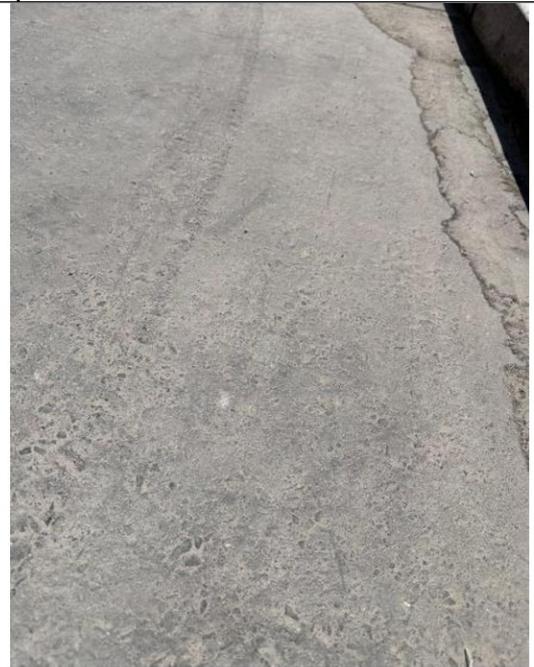
Imágenes n.ºs 57, 58, 59 y 60
Carpeta Asfáltica – Jirón Manco Cápac - cuadra n.º 2

Desgaste gradual de la superficie de rodamiento como consecuencia de la disgregación y desprendimiento de agregados
