INFORME DE CONTROL CONCURRENTE
N° 083-2024-OCI/0353-SCC

CONTROL CONCURRENTE
MUNICIPALIDAD DISTRITAL DE MIRAFLORES
MIRAFLORES, AREQUIPA, AREQUIPA

**OBRA: “MEJORAMIENTO DEL SERVICIO DE
TRANSITABILIDAD VEHICULAR Y PEATONAL EN EL
PUEBLO JOVEN TAHUANTINSUYO DEL DISTRITO DE
MIRAFLORES – PROVINCIA DE AREQUIPA-
DEPARTAMENTO DE AREQUIPA CON CUI 2523331”**

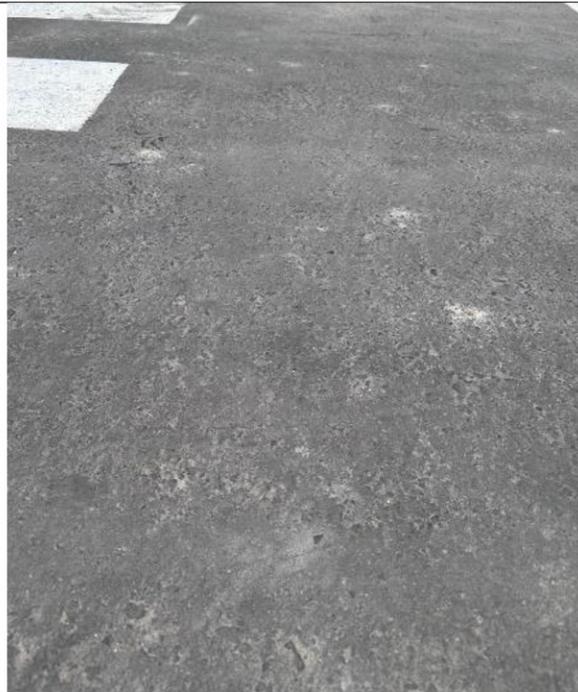
Zona de empalme de carpeta asfáltica, con desprendimiento y descubrimiento de agregados

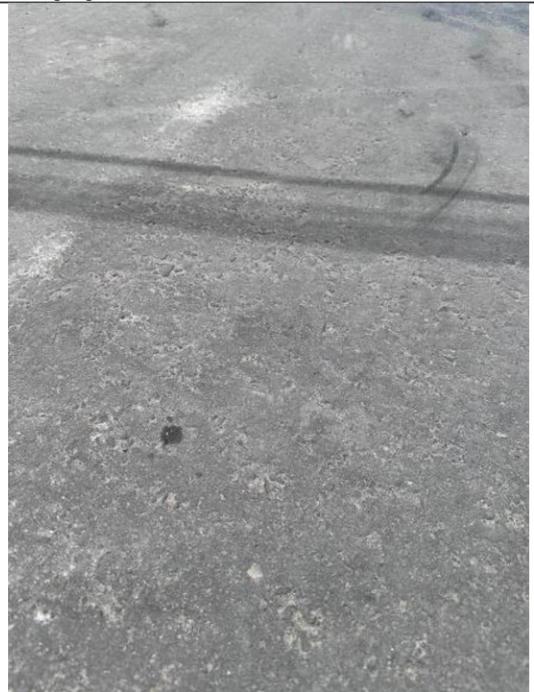
Desgaste gradual de la superficie de rodamiento como consecuencia de la disgregación y desprendimiento de agregados

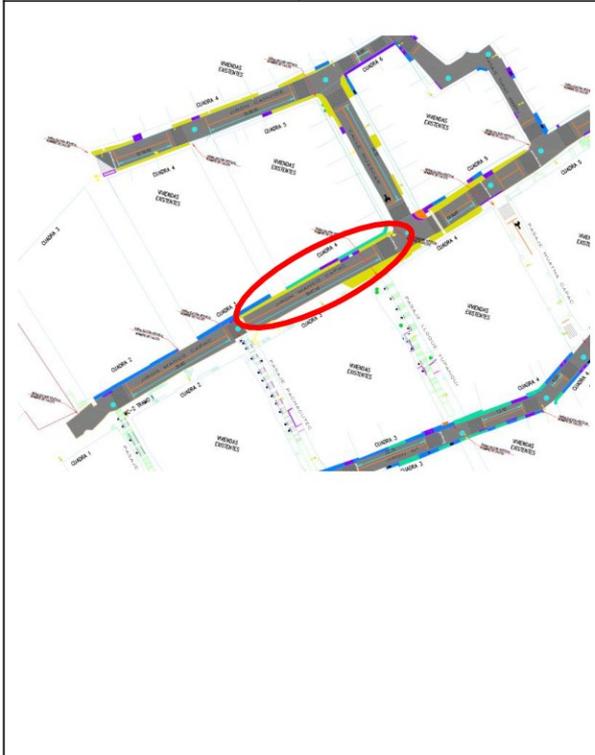
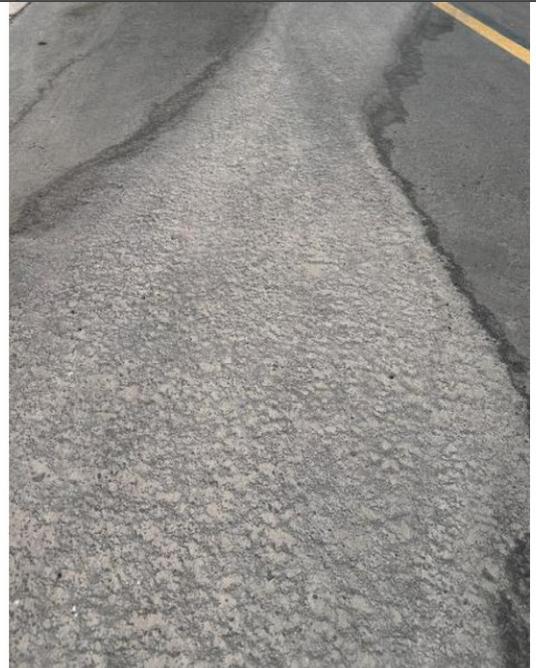
Imágenes n.ºs 61, 62, 63 y 64
Carpeta Asfáltica – Jirón Manco Cápac - cuadra n.º4

Desgaste gradual de la superficie de rodamiento como consecuencia de la disgregación y desprendimiento de agregados

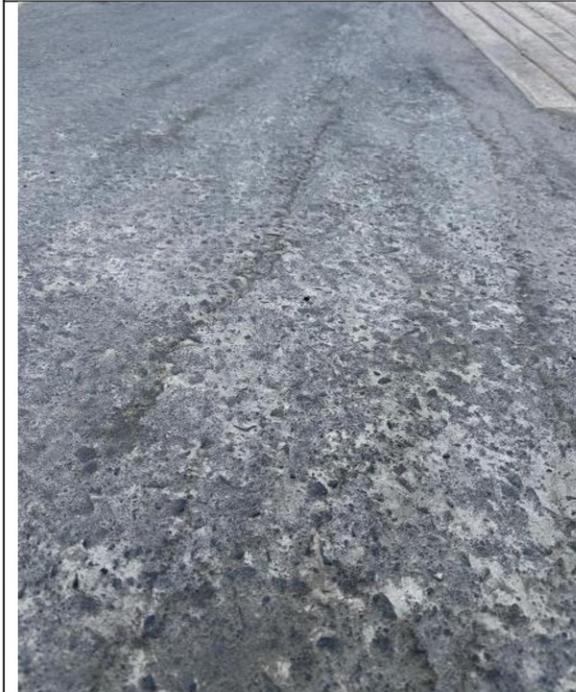
Desgaste gradual de la superficie de rodamiento como consecuencia de la disgregación y desprendimiento de agregados

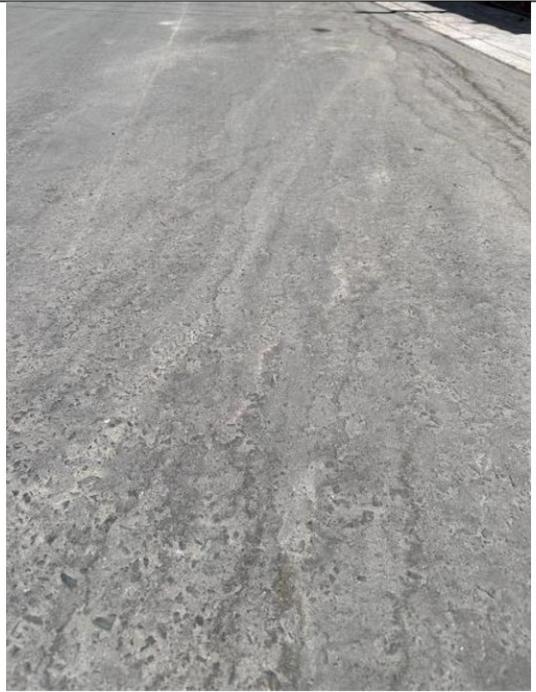
Desgaste gradual de la superficie de rodamiento como consecuencia de la disgregación y desprendimiento de agregados

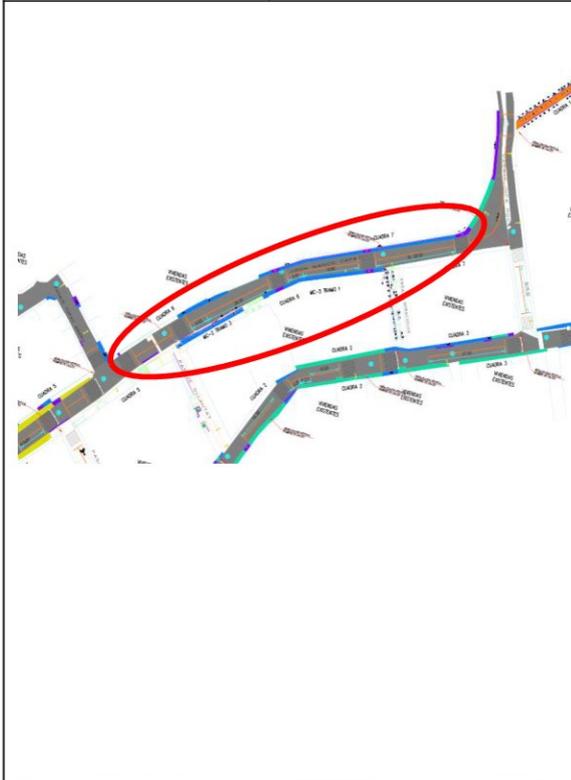
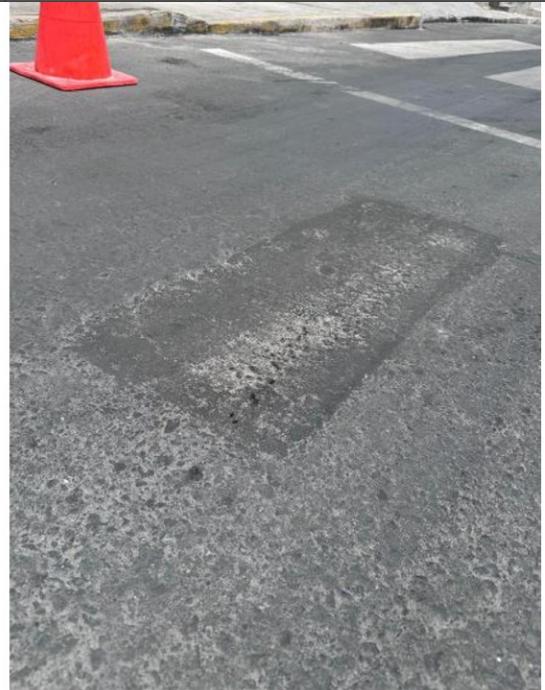
Imágenes n.ºs 69, 70, 71 y 72
Carpeta Asfáltica – Jirón Manco Cápac – cuadras n.ºs 6 y 7

Desgaste gradual de la superficie de rodadura como consecuencia de la disgregación y desprendimiento de agregados

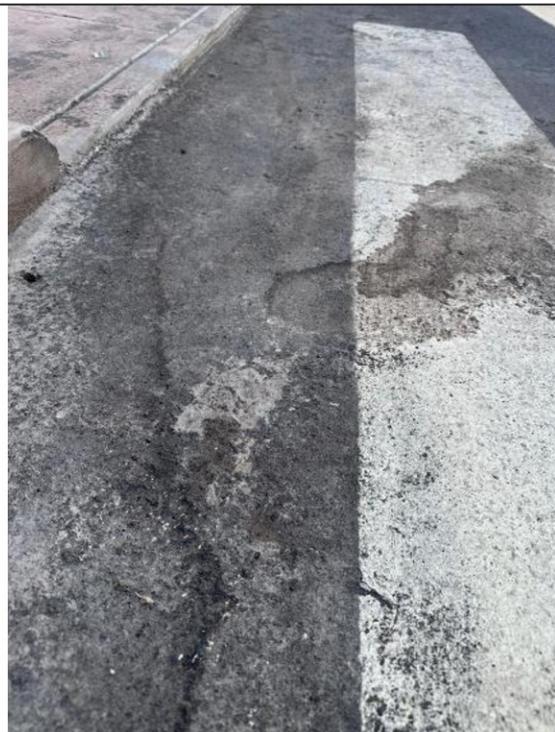
Zona de empalme de carpeta asfáltica, con desprendimiento y descubrimiento de agregados, además de la presencia de pequeños agujeros

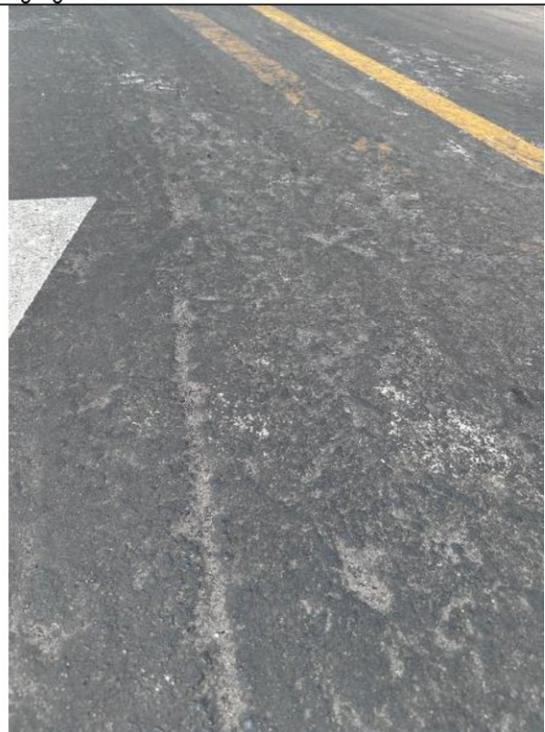
Zona de empalme de carpeta asfáltica, con desprendimiento y descubrimiento de agregados, además de la presencia de pequeños agujeros

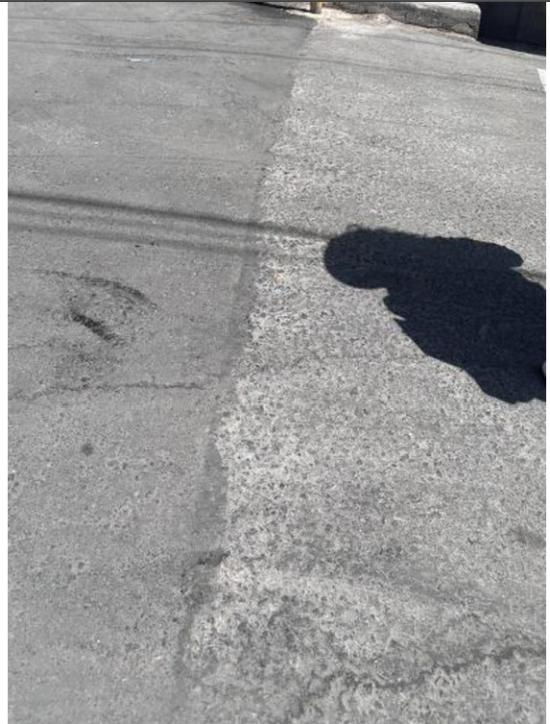
Imágenes n.ºs 73, 74, 75 y 76
Carpeta Asfáltica – Pasaje Tupac Amaru

Desgaste gradual de la superficie de rodamiento como consecuencia de la disgregación y desprendimiento de agregados

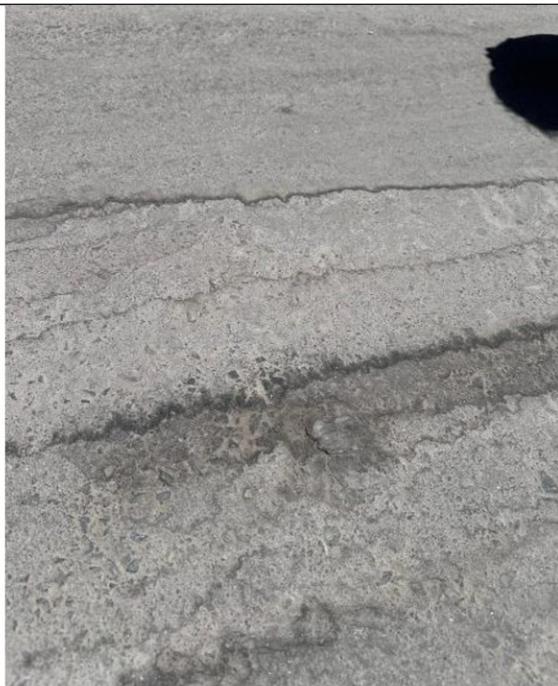
Abultamiento o acenso vertical de la superficie del pavimento, que distorsiona el perfil de la vía

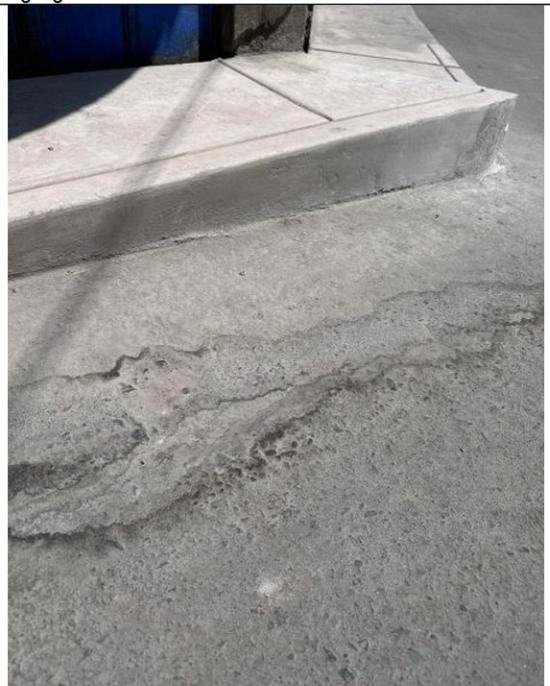
Desgaste gradual de la superficie de rodamiento como consecuencia de la disgregación y desprendimiento de agregados

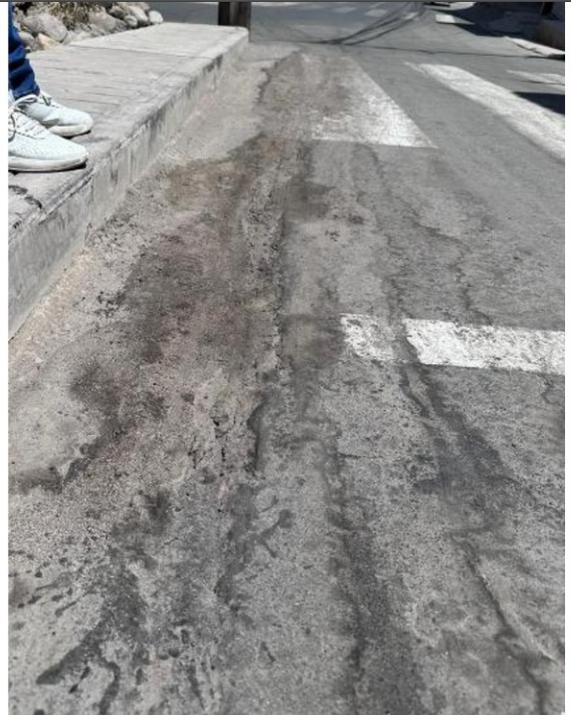
Imágenes n.ºs 77, 78, 79 y 80
Carpeta Asfáltica – Jirón Cahuide - cuadra n.º 6

Abultamiento o ascenso vertical de la superficie del pavimento, que distorsiona el perfil de la vía

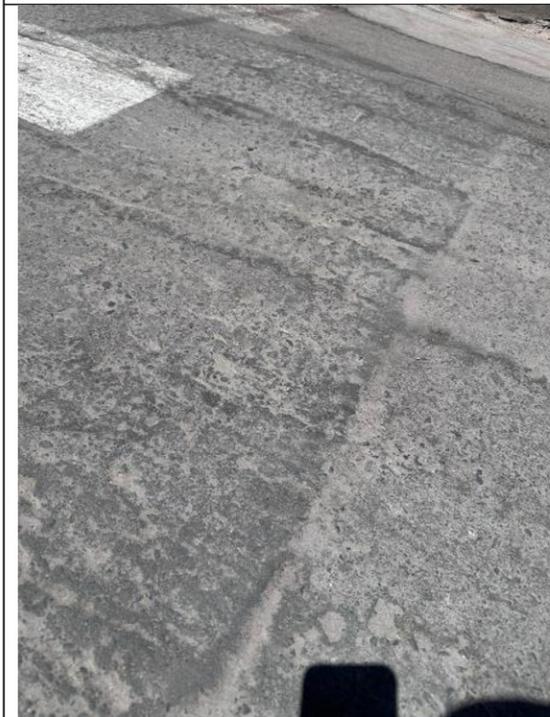
Abultamiento o ascenso vertical de la superficie del pavimento, que distorsiona el perfil de la vía

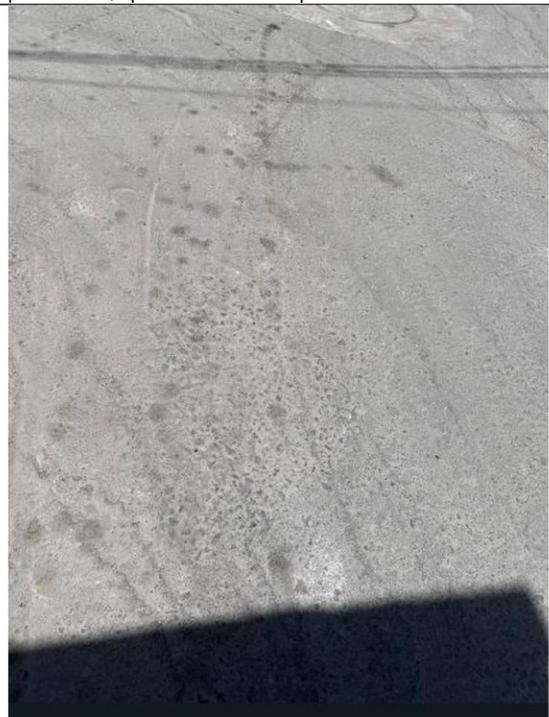
Desgaste gradual de la superficie de rodadura como consecuencia de la disgregación y desprendimiento de agregados

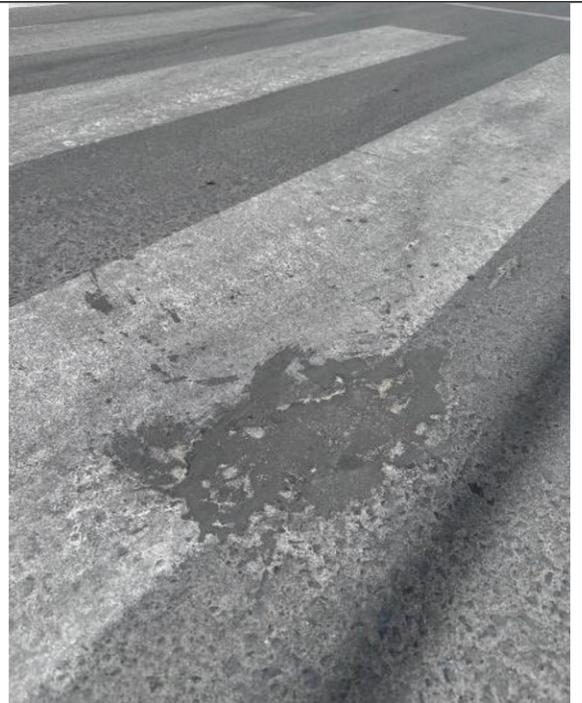
Imágenes n.ºs 81, 82, 83 y 84
Carpeta Asfáltica – Jirón Cahuide - cuadra n.º 4

Desgaste gradual de la superficie de rodamiento como consecuencia de la disgregación y desprendimiento de agregados

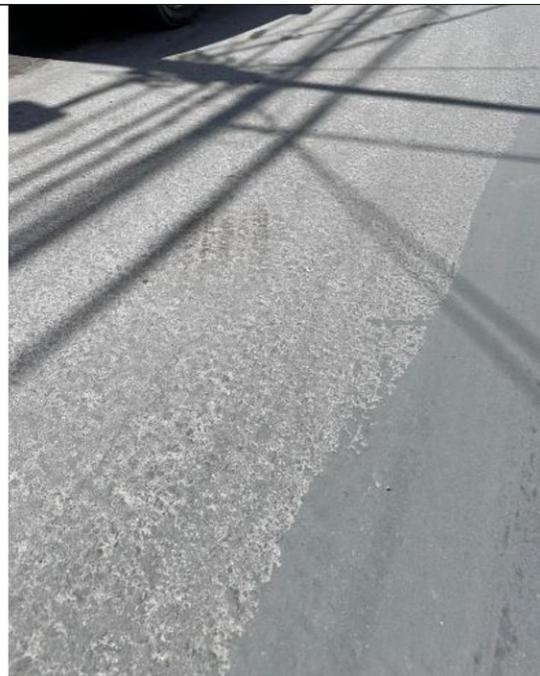
Desgaste gradual de la superficie de rodamiento como consecuencia de la disgregación y desprendimiento de agregados

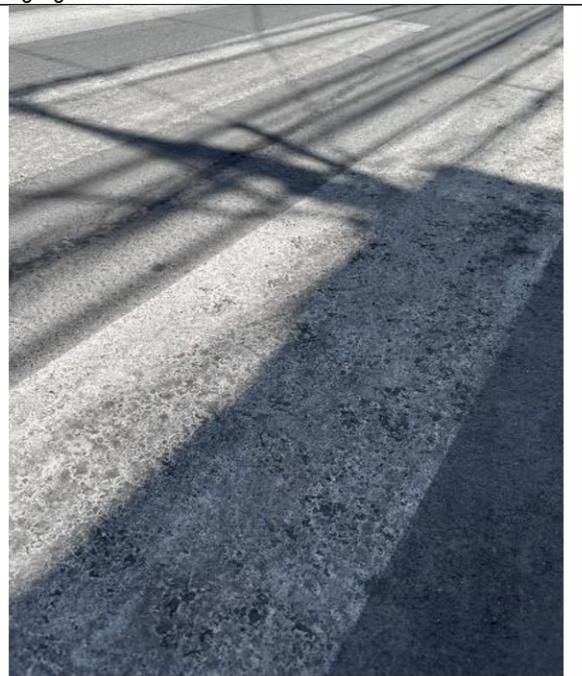
Desgaste gradual de la superficie de rodamiento como consecuencia de la disgregación y desprendimiento de agregados
