INFORME DE HITO DE CONTROL
N° 041-2024-OCI/0374-SCC

“OBRA: CREACIÓN DE VÍA VECINAL DESDE EL CRUCE DE
CARRETERA A LA LLICA, ALTURA LA HIDROELÉCTRICA,
HASTA EL CEMENTERIO DEL CASERÍO NUEVO SAN JUAN
BAJO DEL DISTRITO DE HUALGAYOC - PROVINCIA DE
HUALGAYOC - DEPARTAMENTO DE CAJAMARCA”

HITO DE CONTROL N° 3 – RECEPCIÓN DE LA OBRA

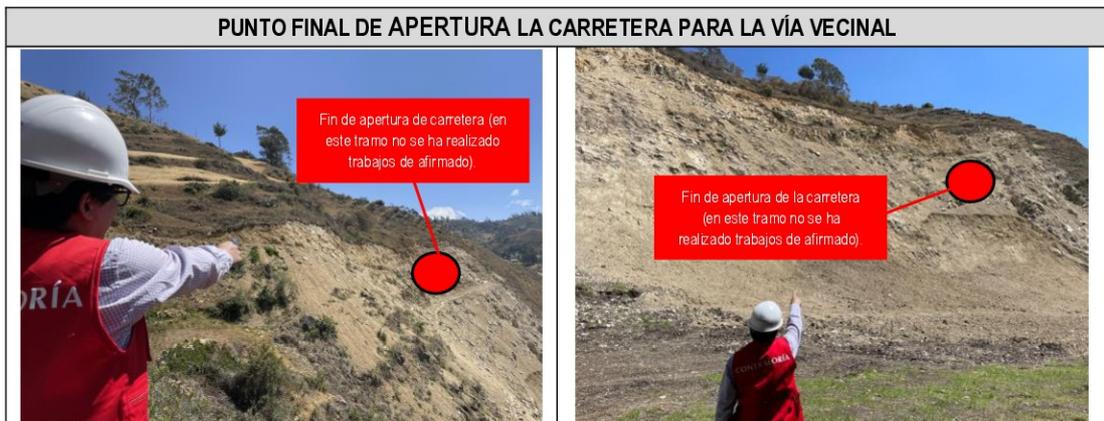
Imagen n.º 3: Se observa que hasta este punto ha llegado la apertura de la carretera, que no se pudo culminar producto de deslizamientos.

Imagen n.º 4: Se observa el punto donde ha llegado la apertura de la carretera, la cual no llega a empalmar con la carretera que da hacia La Llica.

De las imágenes antes mostradas, se aprecia que el punto final de la carretera aperturada por el Contratista, no ha llegado a empalmar con la carretera hacia La Llica, quedándose aperturada sólo hasta un cierto punto donde se han producido los deslizamientos y derrumbes.

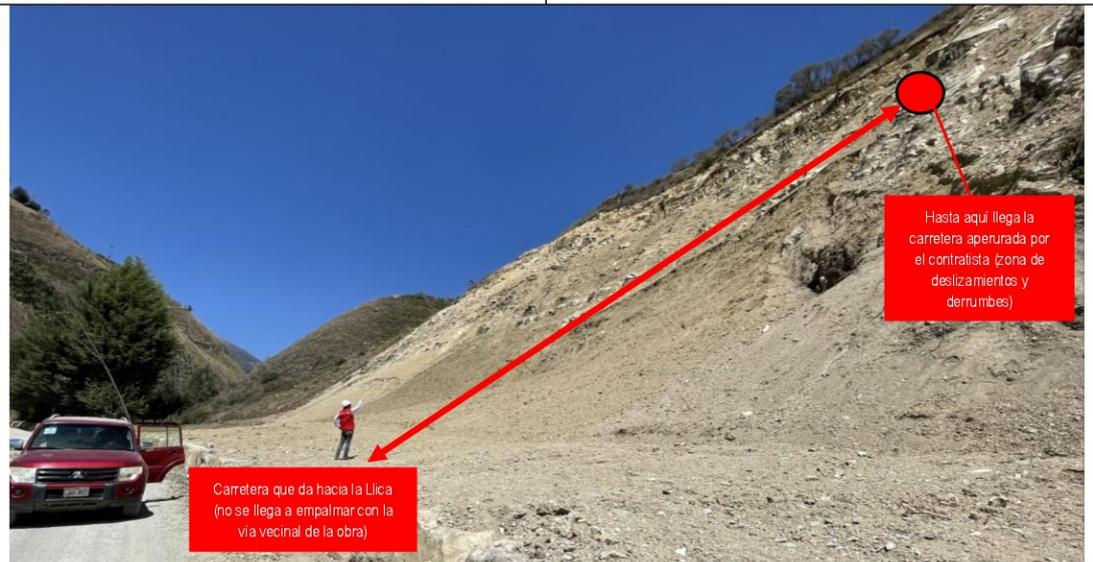
Imagen n.º 5: Se observa carretera a La Llica y en la parte alta el punto hasta donde se llegó a aperurar la carretera de la Obra (zona de deslizamientos y derrumbes).

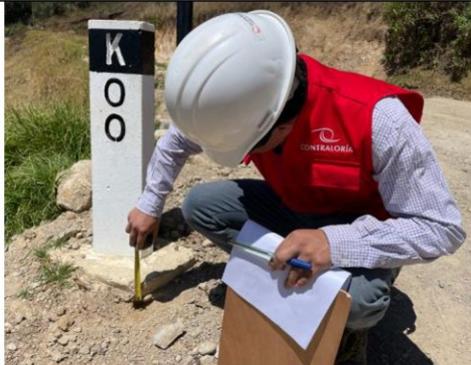
<p>Imagen n.º 6: Se verificó medidas de cimentación del hito kilométrico 0+000.</p>	<p>Imagen n.º 7: Se verificó profundidad de cimentación del hito kilométrico 0+000, con una medida de 9 cm.</p>

Sin embargo, el plano PS-01 "PLANO DE SEÑALIZACIÓN", del expediente técnico de la Obra, indica que las cimentaciones de los hitos kilométricos debieron tener una altura de 50cm y de forma cuadrada, tal como se aprecia en la siguiente imagen:

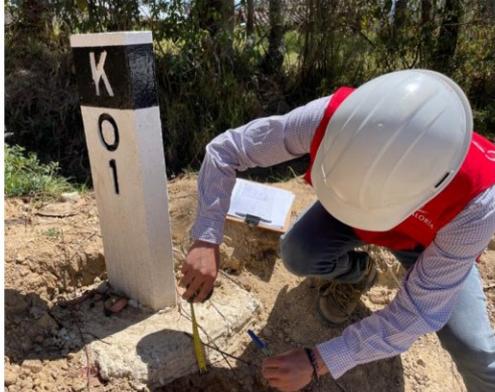
<p>Imagen n.º 8: Se verificó medidas de cimentación del hito kilométrico 1+000.</p>	<p>Imagen n.º 9: Se verificó profundidad de cimentación del hito kilométrico 0+000, con una medida de 8.50 cm.</p>
<p>Fuente: Acta de inspección física n.º 03-2024-MPH /OCI-SCC-NSJB de 2 de agosto de 2024. Elaborado por: Comisión de Control a cargo del Control Concurrente.</p>

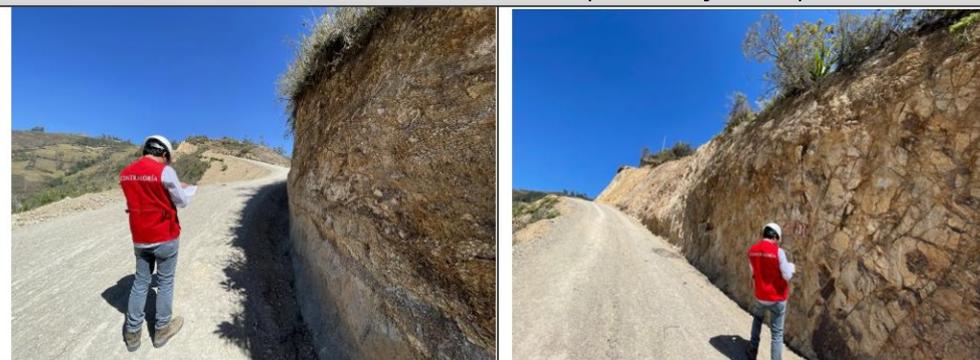
Imagen n.º 15: Se observa talud con pendiente mínima de inclinación (casi nula) en la progresiva 1+500.

Imagen n.º 16: Se observa talud con pendiente de inclinación mínima, en la progresiva 1+280.

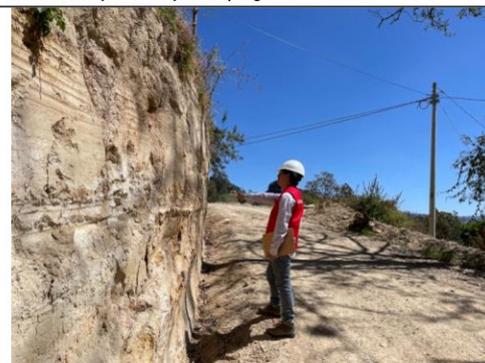
Imagen n.º 17: Se observa talud con pendiente de inclinación mínima, en la progresiva 1+160.

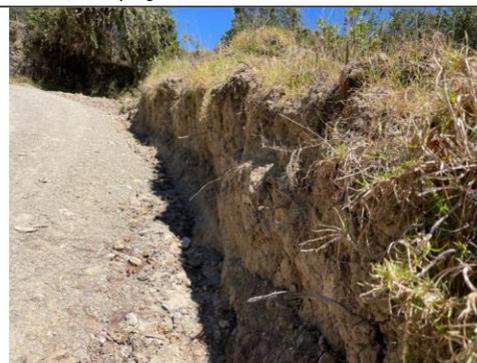
Imagen n.º 18: Se observa talud con pendiente nula en la progresiva 0+080.

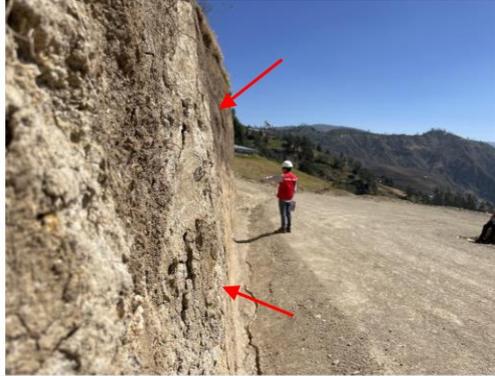
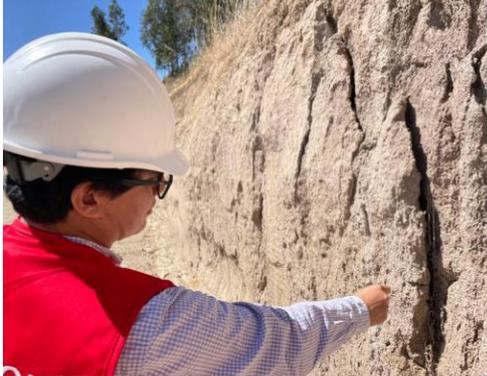
<p>Imagen n.º 19: Se observa talud con pendiente nula y terreno inestable con posible riesgo de derrumbe en la progresiva 0+080.</p>	<p>Imagen n.º 20: Se observa terreno inestable con posible riesgo de deslizamiento entre las progresivas 1+810 y 1+830.</p>

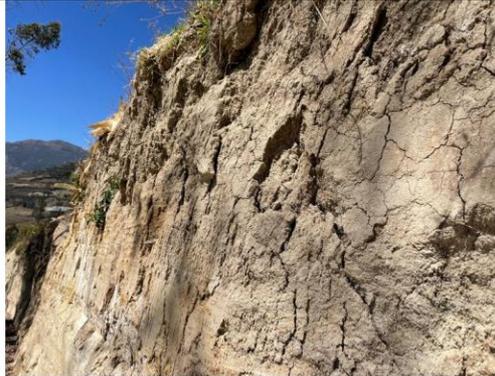
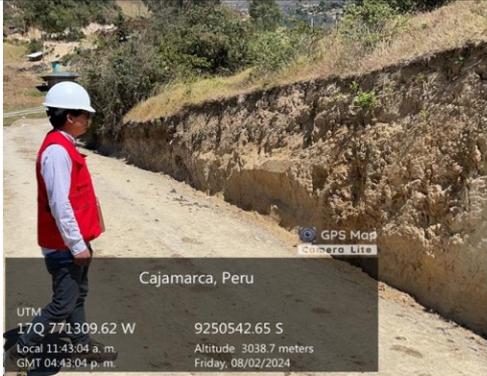
<p>Imagen n.º 21: Se observa terreno inestable con posible riesgo de deslizamiento en la progresiva 0+800.</p>	<p>Imagen n.º 22: Se observa terreno inestable con posible riesgo de deslizamiento en la progresiva 0+300.</p>
<p>Fuente: Acta de inspección física n.º 03-2024-MPH/OCI-SCC-NSJB de 2 de agosto de 2024.</p>	
<p>Elaborado por: Comisión de Control a cargo del Control Concurrente.</p>
