**INFORME DE ORIENTACIÓN DE OFICIO**  
**N° 030-2024-OCI/0375-SOO**

**ORIENTACIÓN DE OFICIO**  
**MUNICIPALIDAD DISTRITAL DE SANTA ROSA**  
**SANTA ROSA, JAÉN, CAJAMARCA**

**"OPERACIÓN Y MANTENIMIENTO DE LA OBRA:  
MEJORAMIENTO Y AMPLIACIÓN DEL SERVICIO DE AGUA  
POTABLE Y CREACIÓN DEL SERVICIO DE SANEAMIENTO  
BÁSICO EN LA LOCALIDAD EL DIAMANTE DEL DISTRITO  
DE SANTA ROSA - PROVINCIA DE JAÉN - DEPARTAMENTO  
DE CAJAMARCA; CON CUI N° 2343402"**

**JAÉN, 5 DE AGOSTO DE 2024**

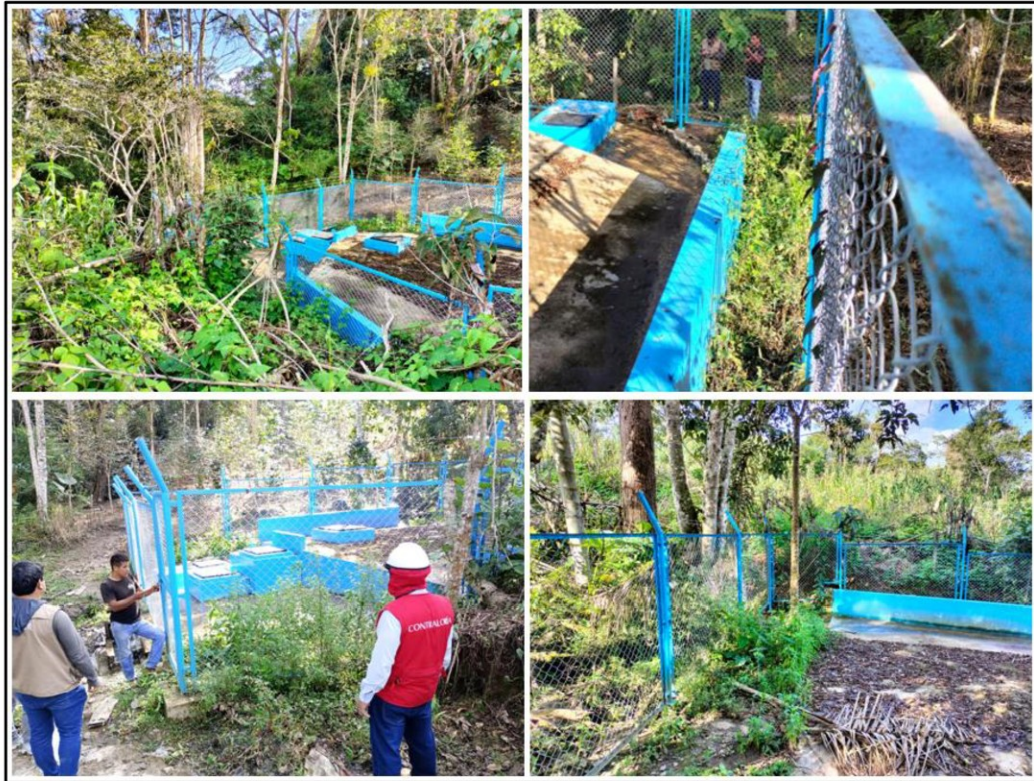
**Imagen n.º 1**

- En el área donde se ubica la captación se observó presencia de vegetación (maleza), en su interior y exterior al cerco perimétrico, tal como se muestra a continuación:

**Presencia de vegetación (maleza) en el interior y exterior del cerco perimétrico de la captación de agua potable.**

De los párrafos precedentes se advierte que la Entidad no viene realizando el mantenimiento de las estructuras de captación, generando el riesgo que se afecte la funcionalidad del sistema de agua potable, vida útil de la obra y objetivos del proyecto.

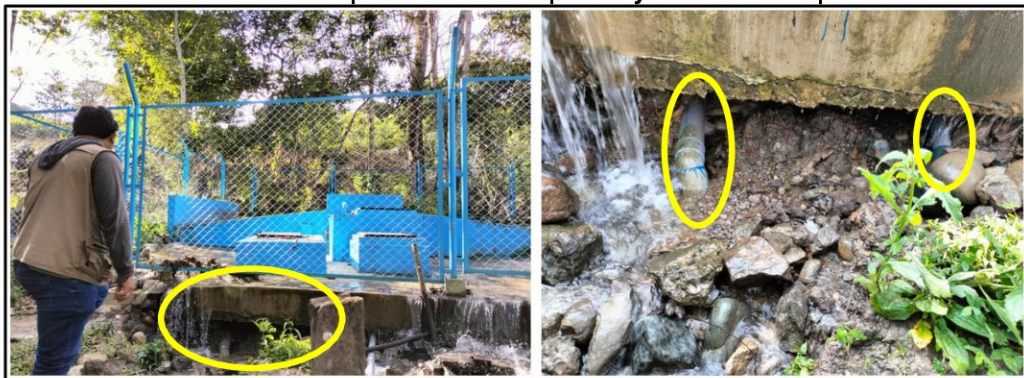
**Imagen n.º 2**

- Asimismo, se evidenció la existencia de socavación en la cimentación de la estructura de protección (emboquillado) de las cámaras de captación, lo que generó la exposición parcial de las tuberías de limpieza y rebose, tal como se muestra a continuación:

**Socavación en la estructura de protección de la captación y tuberías PVC expuestas**

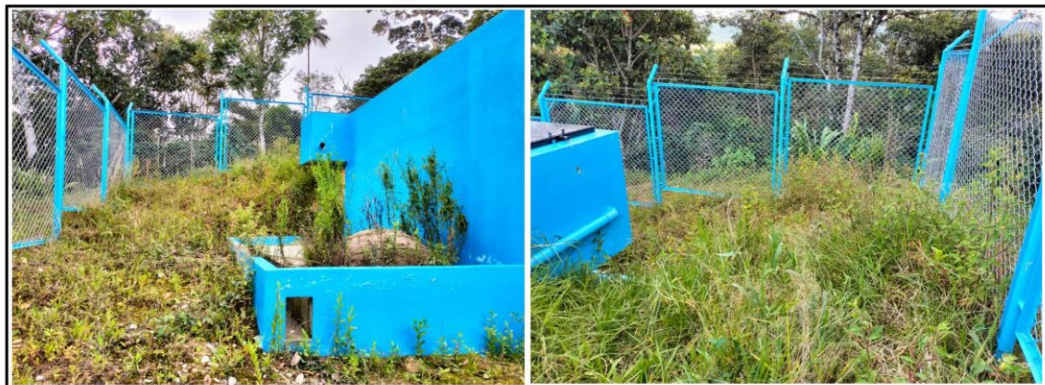
**Imagen n.º 4**  
**Presencia de vegetación en el interior del área de la PTAP**

- Se advierte la existencia de vegetación (maleza) en el área interna rodeada por el cerco perimétrico de la planta de tratamiento de agua potable y reservorio, tal como se visualiza a continuación:

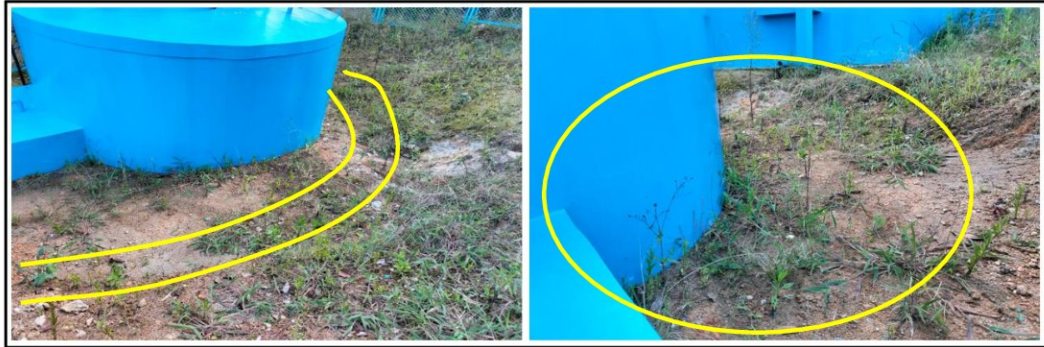
**Imagen n.º 5**  
**Reservorio sin cuneta de drenaje perimetral**

- Asimismo, alrededor del reservorio no se cuenta con una cuneta, que permita drenar el agua proveniente de las precipitaciones pluviales, sin afectar o humedecer las paredes y cimientos de la estructura.

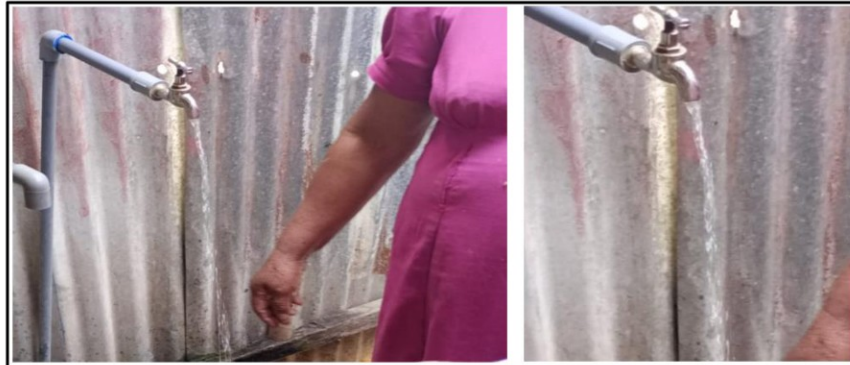
**Imagen n.º 6**

| Ítem | Beneficiario | Código | Observaciones y/o aclaraciones |
|---|---|---|---|
| 1 | Marcos Linares Torres | C-34 | Reducida cantidad de agua en grifo y con abundante presencia de aire, vivienda conectada al alcantarillado, al respecto la esposa del beneficiario mencionó que no habrían tenido agua desde hace tres días anteriores. |

**Conexión C-34 con reducida cantidad de flujo de agua y baja presión**

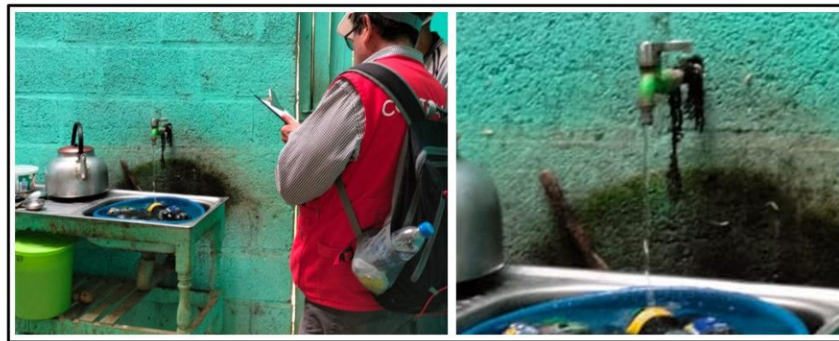
**Imagen n.º 7**

| Ítem | Beneficiario | Código | Observaciones y/o aclaraciones |
|---|---|---|---|
| 2 | Ariel Quipe Vargas | C-39 | Reducida cantidad de agua en grifo y baja presión de salida, en vivienda. |

**Conexión C-39 con baja presión de salida**

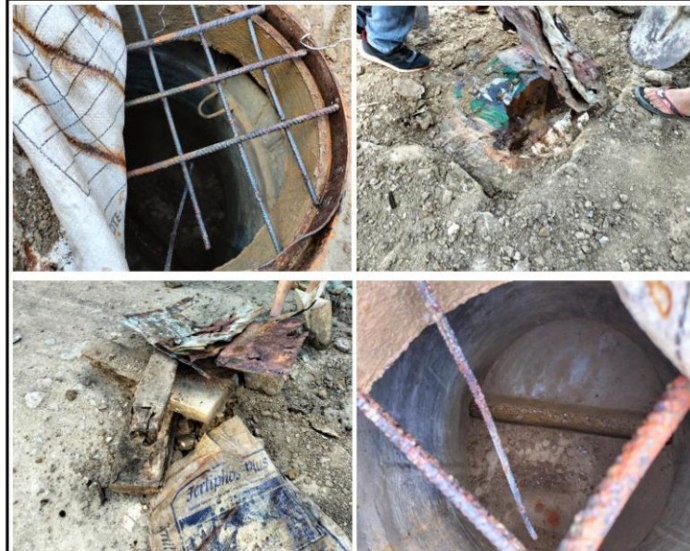
- Buzón con tapa de inspección deteriorada, frente a la vivienda codificada con "C-34", según manifestación del Gerente de Infraestructura y Desarrollo Territorial de la Entidad (**Apéndice n.º 2**), habría ocurrido durante la colocación de material granular en las calles del caserío El Diamante, trabajos realizados por la Entidad posteriores a la culminación de la obra, generando el riesgo de afectar la transitabilidad peatonal y vehicular, así como a la seguridad de los niños de la localidad.

**Imagen n.º 9**  
**Buzón sin tapa de inspección de concreto armado,**  
**tapado con maderas, sacos y tierra.**

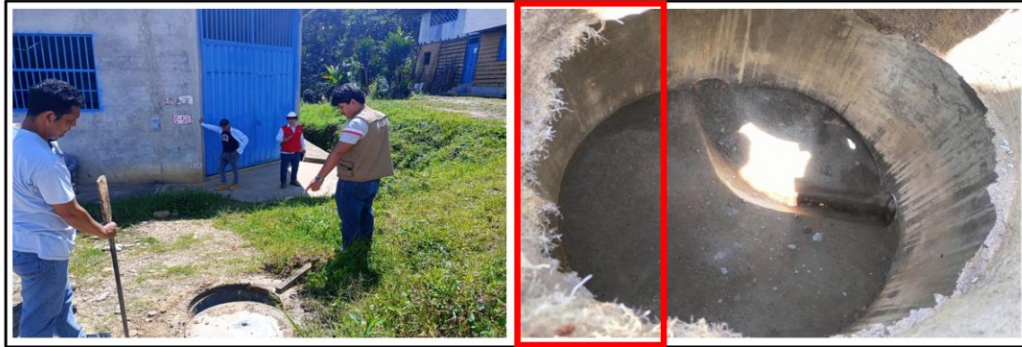
**Imagen n.º 11**

- Asimismo, se inspeccionaron otros dos (2) buzones en el caserío El Diamante, uno en camino al caserío El Tingo, y otro frente a la vivienda "C-58", encontrándose el primero tapado de tierra natural, y el segundo con presencia de raíces de hiervas en la entrada de inspección del buzón, tal como se muestra a continuación:

**Buzón ubicado frente la vivienda "C-58" contiene raíces de hiervas en el interior de la tapa de inspección**

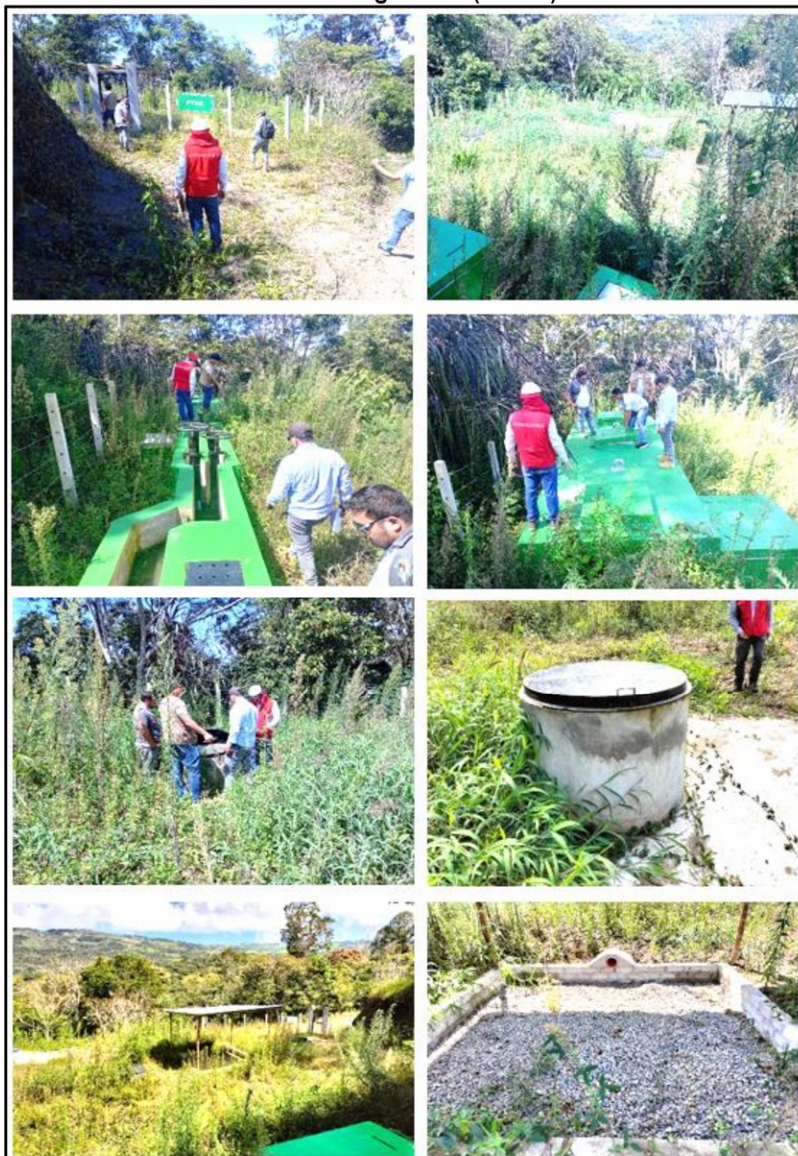
**Imagen n.º 13**  
**Presencia de vegetación (maleza) en la PTAR**

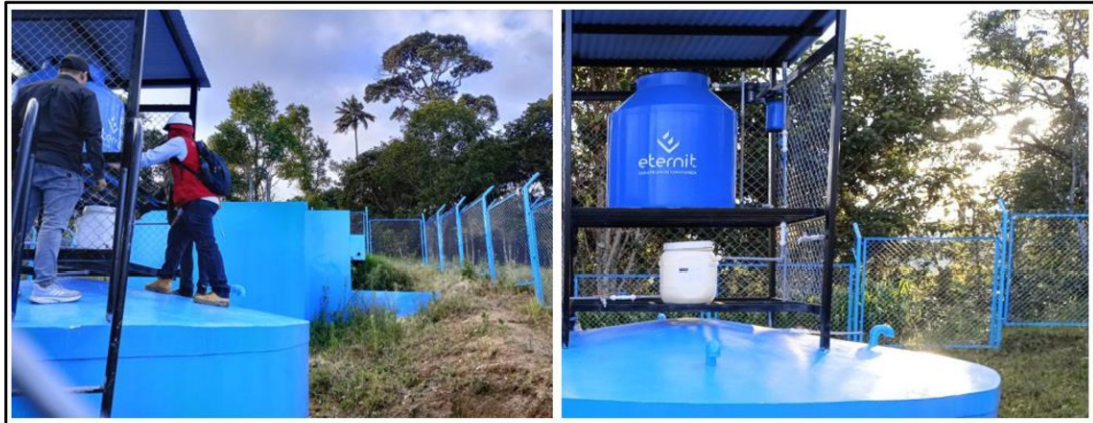
**Imagen n.° 14**  
**Sistema de cloración no se encontró en funcionamiento**

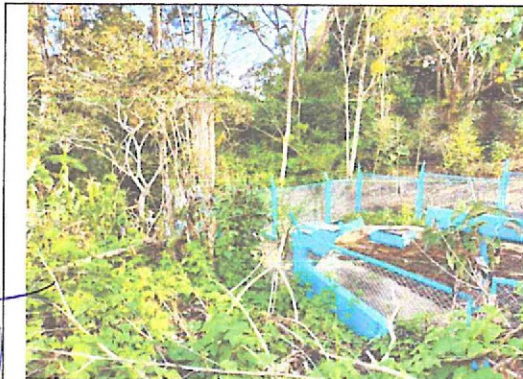
**Imagen n.º 3:** Presencia de maleza en el exterior e interior al cerco perimétrico de la captación.

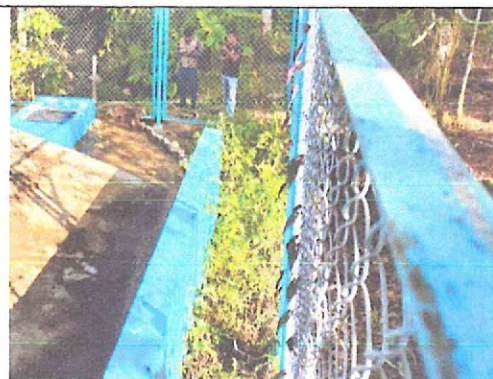
**Imagen n.º 4:** Presencia de maleza en el interior del cerco perimétrico de la captación.

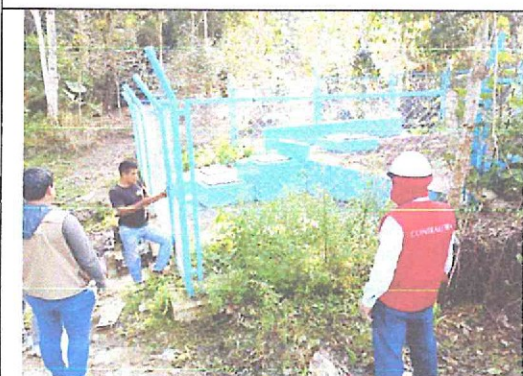
**Imagen n.º 5:** Presencia de maleza en el interior del cerco perimétrico de la captación.

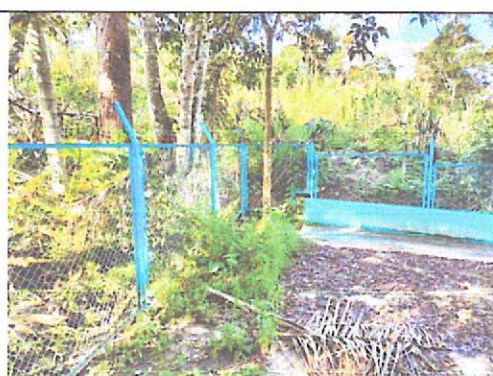
**Imagen n.º 6:** Presencia de maleza y ramas de vegetación sobre la losa de estructura de captación.

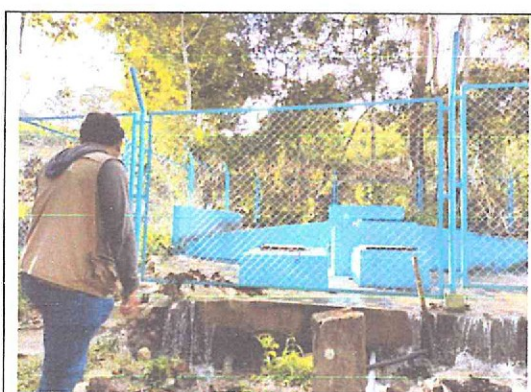
- Se verificó socavación en la cimentación de la estructura de protección (emboquillado) de las cámaras de captación, dejando expuestas parcialmente a las tuberías de limpieza y rebose, tal como se muestra a continuación:

**Imagen n.º 7:** Socavación en la estructura de protección de la captación.

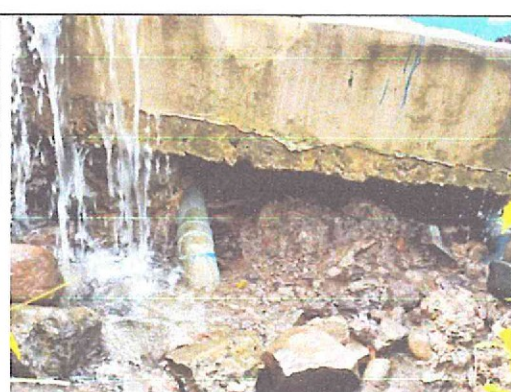
**Imagen n.º 8:** Socavación en la estructura de protección de la captación alcanza la cimentación de la caja de válvulas.

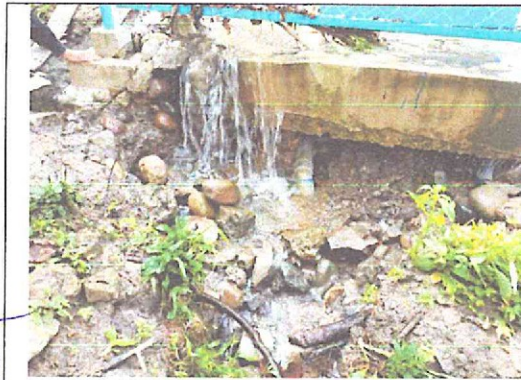
**Imagen n.º 9:** Socavación en la estructura de protección de la captación.

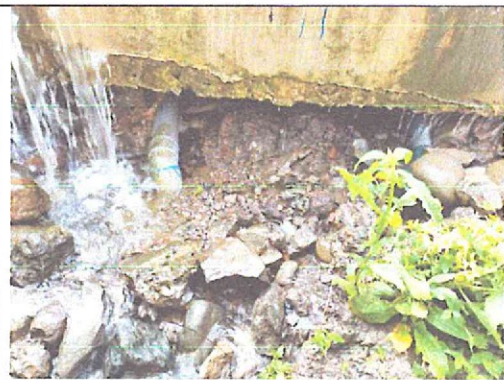
**Imagen n.º 10:** Tuberías de limpieza y rebose parcialmente expuestas.

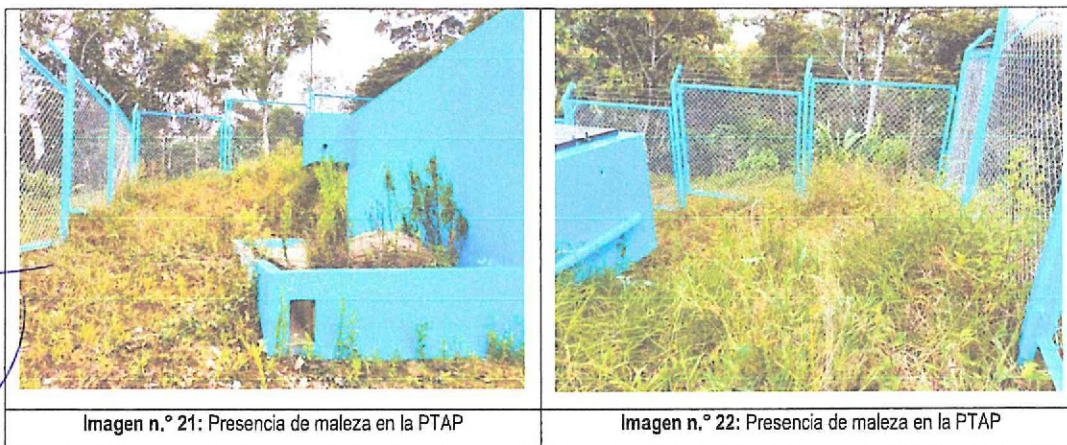
- Existencia de maleza en el interior del área de la planta de tratamiento de agua potable y reservorio.

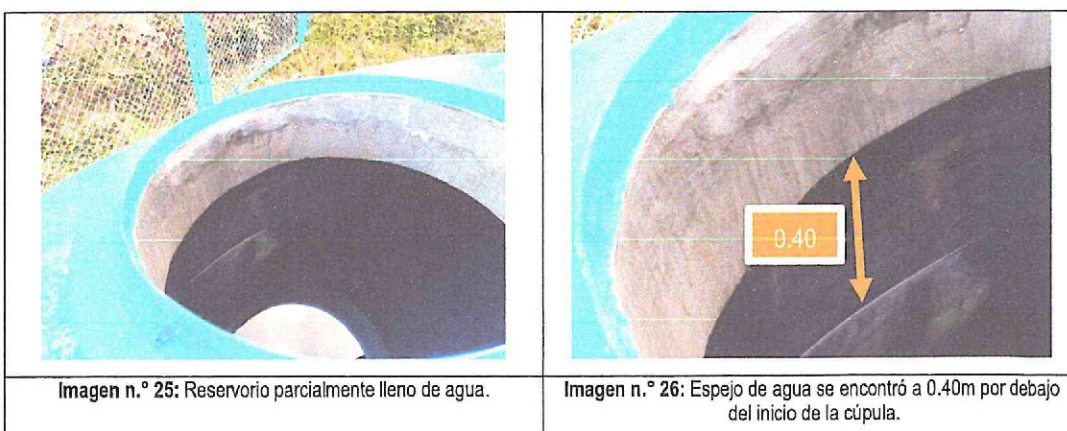
- Siendo las 17:29 horas de 3 de julio de 2024, se inspeccionó el interior del reservorio de capacidad de 15 m<sup>3</sup>, encontrándose parcialmente lleno, el espejo de agua se encontró a 0.40m por debajo del inicio de la cúpula; no habiendo rebose de agua.

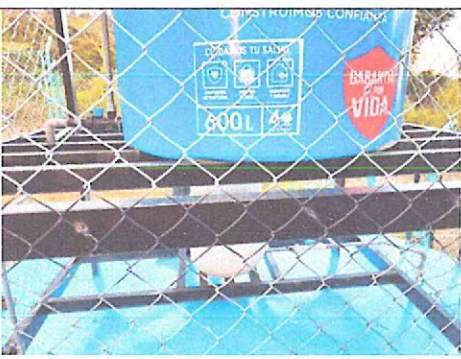
- Se verificó que el sistema de cloración no se encontraba en funcionamiento, toda vez que el tanque dosificador de 60 litros (de color blanco) se encontró vacío.

| <p><b>Imagen n.º 29:</b> Filtros de agua y tanque de 600 litros.</p> | <p><b>Imagen n.º 30:</b> Tanques del sistema de cloración se encontraron vacíos.</p> |

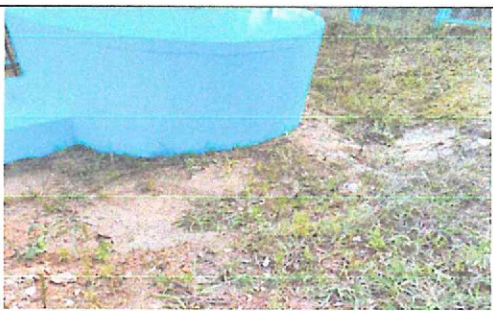
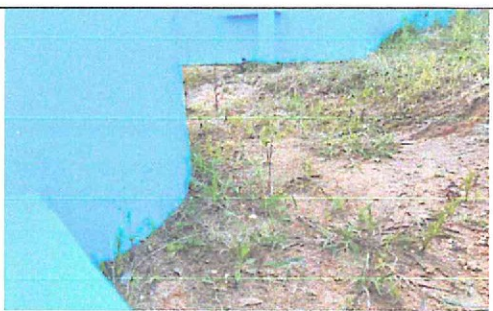
- Reservorio sin cuneta de drenaje perimetral.

| <p><b>Imagen n.º 31:</b> Reservorio sin cuneta de drenaje perimetral.</p> | <p><b>Imagen n.º 32:</b> Reservorio sin cuneta de drenaje perimetral.</p> |

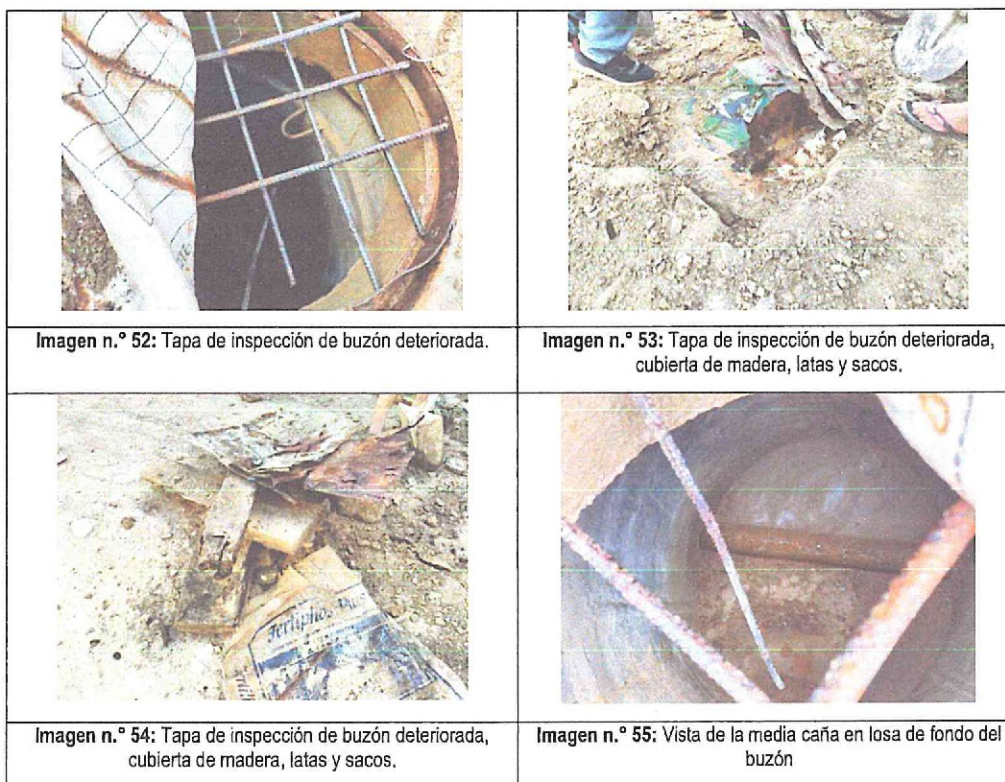
- Buzón con tapa de inspección deteriorada, frente a la vivienda codificada con "C-34", según manifestación del Gerente de Infraestructura y Desarrollo Territorial de la Entidad, habría ocurrido durante la colocación de material granular en las calles del caserío El Diamante, trabajos realizados por la Entidad, posteriores a la culminación de la obra.

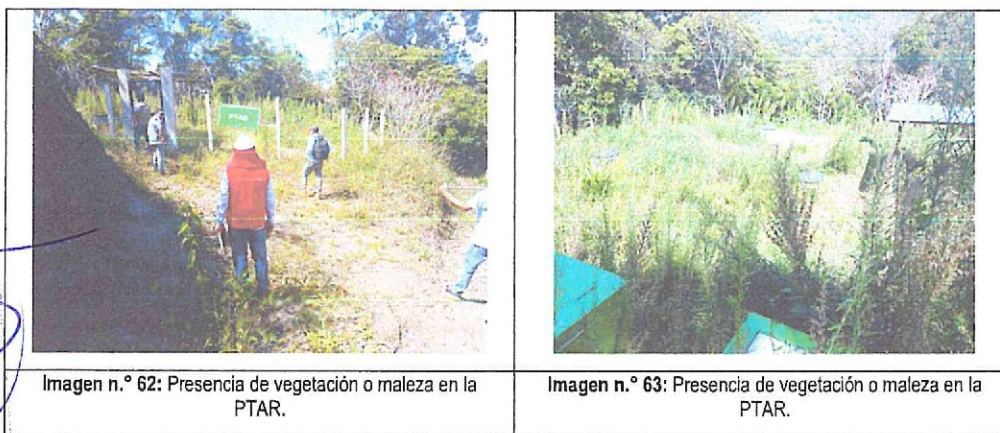
- Área interior de la PTAR se encontró con presencia de maleza, tal como lo muestran las imágenes:

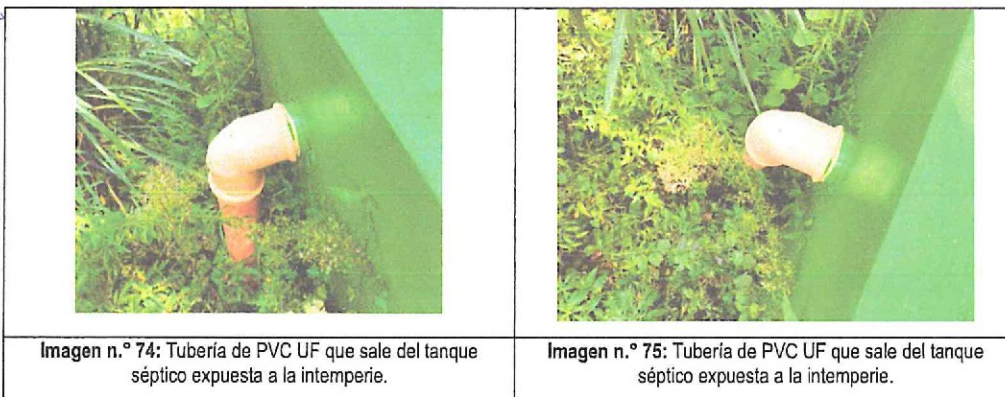
Tubería de PVC UF que sale del tanque séptico hacia la cámara de distribución de caudales, se encontró expuesta a la intemperie:
