**INFORME DE VISITA DE CONTROL
N° 008-2024-OCI/0381-SVC**

**“ESTADO SITUACIONAL POST-INVERSIÓN DE LA OBRA:
CONSTRUCCIÓN DE BOCATOMA; EN EL (LA) SISTEMA DE
RIEGO EN LA LOCALIDAD HAPARQUILLA, DISTRITO DE
ANTA, PROVINCIA ANTA, DEPARTAMENTO CUSCO”**

**PERÍODO DE EVALUACIÓN:
DEL 31 DE ENERO DE 2024 AL 6 DE FEBRERO DE 2024**

ANTA, 9 DE FEBRERO DE 2024

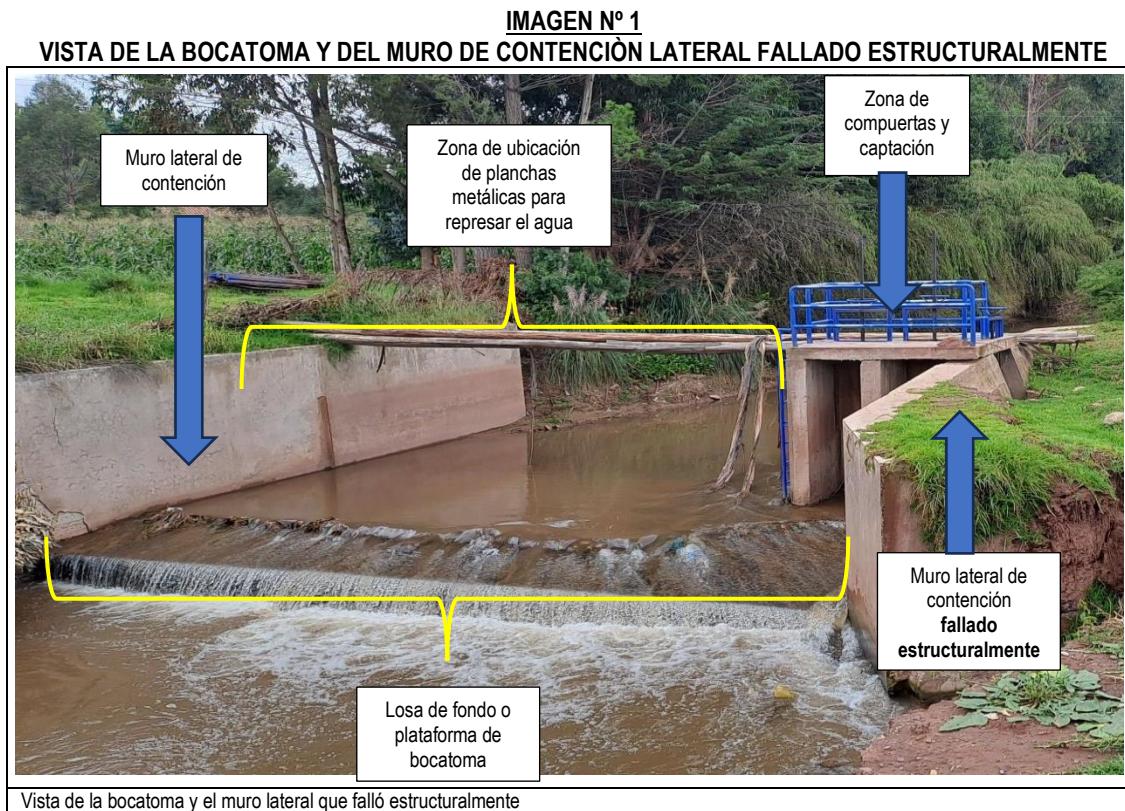
Con respecto de la bocatoma, y la zona donde se encuentra el muro de contención lateral fallado estructuralmente, se muestra la imagen siguiente:

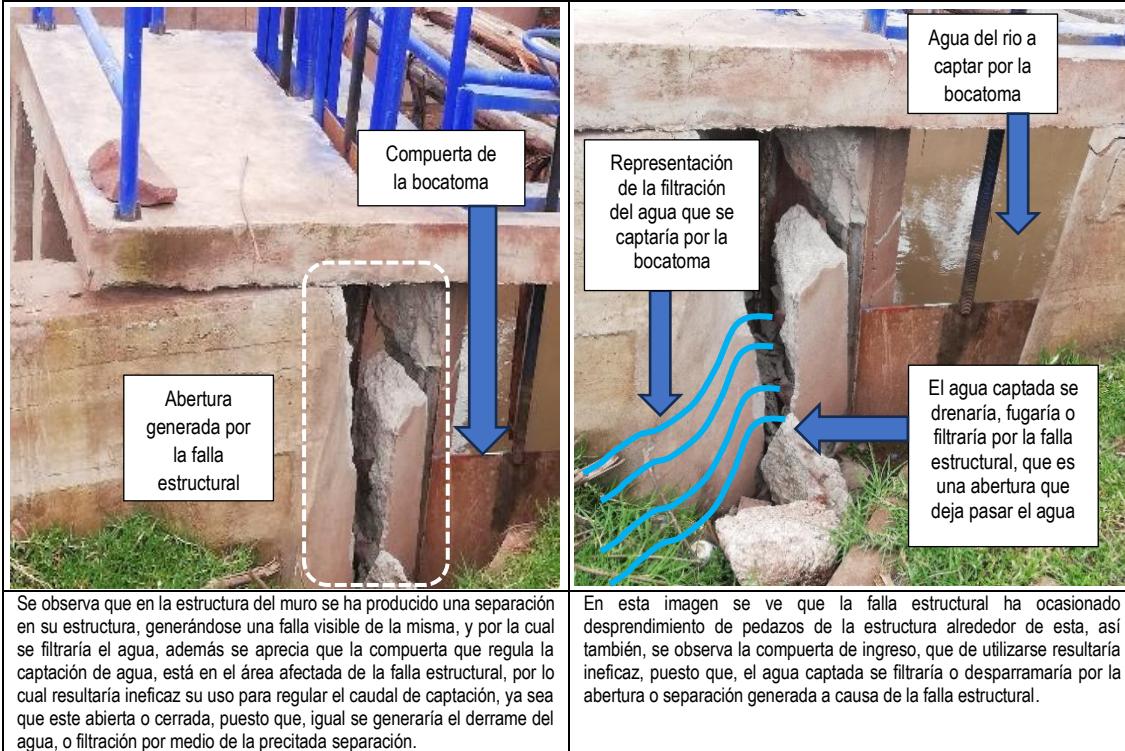
IMÁGENES NOS 2 Y 3
IMÁGENES DE LA FALLA ESTRUCTURAL DE MURO DE CONTENCIÓN DE LA BOCATOMA

contención lateral, generando una separación de su estructura que la ha dejado sin uso, dado que se hace ineficaz la captación de agua que debe realizarse, ya por esa separación se filtraría el agua captada del río.

Siendo así, acorde a la precitada Acta de Inspección Física, se advirtió que en la bocatoma “uno de sus muros laterales de contención presenta fallas estructurales y la separación de una parte de su estructura generó una abertura con exposición del concreto interno”, ello conforme se muestra en las imágenes siguientes:

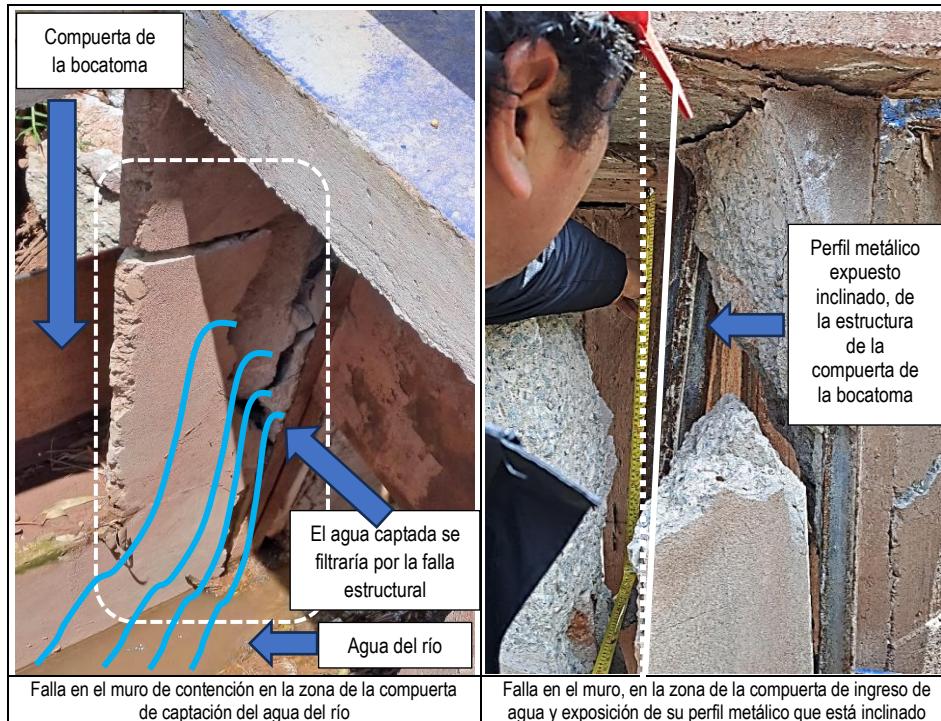
IMÁGENES NOS 4 Y 5
IMÁGENES DE LA FALLA ESTRUCTURAL DE MURO DE CONTENCIÓN DE LA BOCATOMA

Siendo así, la falla estructural de la bocatoma ha generado la imposibilidad de que se capte el agua para el riego, al ocasionarse zonas de filtrado de agua, al afectar incluso a la estructura de la compuerta como se muestra a continuación:

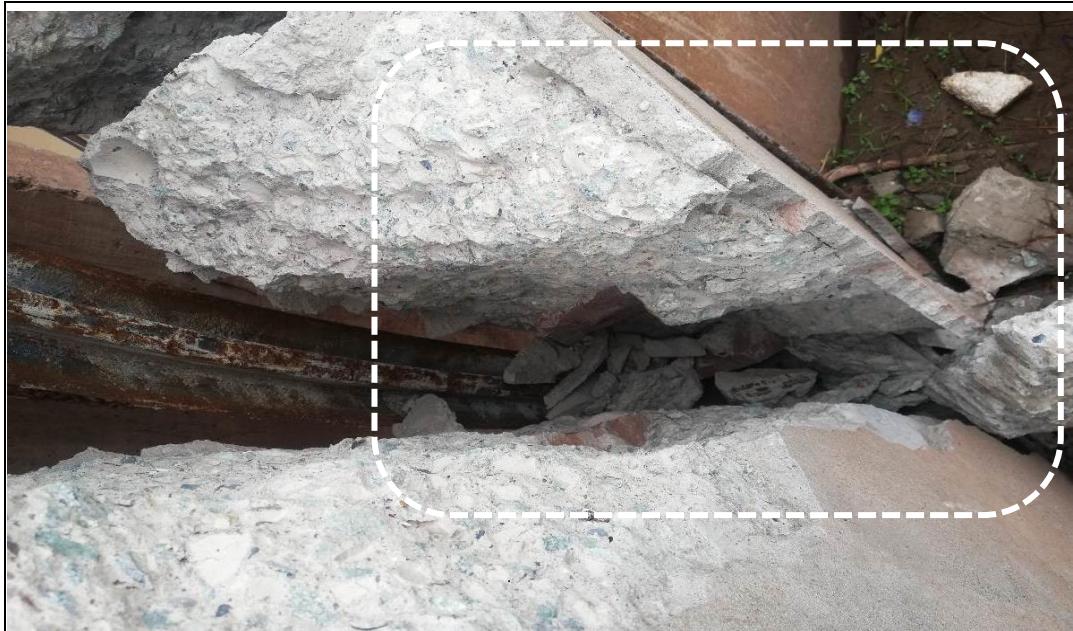
IMAGEN N° 6
EXPOSICIÓN DE CONCRETO EN FALLA ESTRUCTURAL DE MURO DE CONTENCIÓN DE BOATOMA

Cabe mencionar que, con la falla estructural se ha generado la exposición de la estructura del concreto del muro de contención:

Se observó material de la estructura del muro fallado de la bocatoma, que está suelto, fragmentado y separado de esta estructura

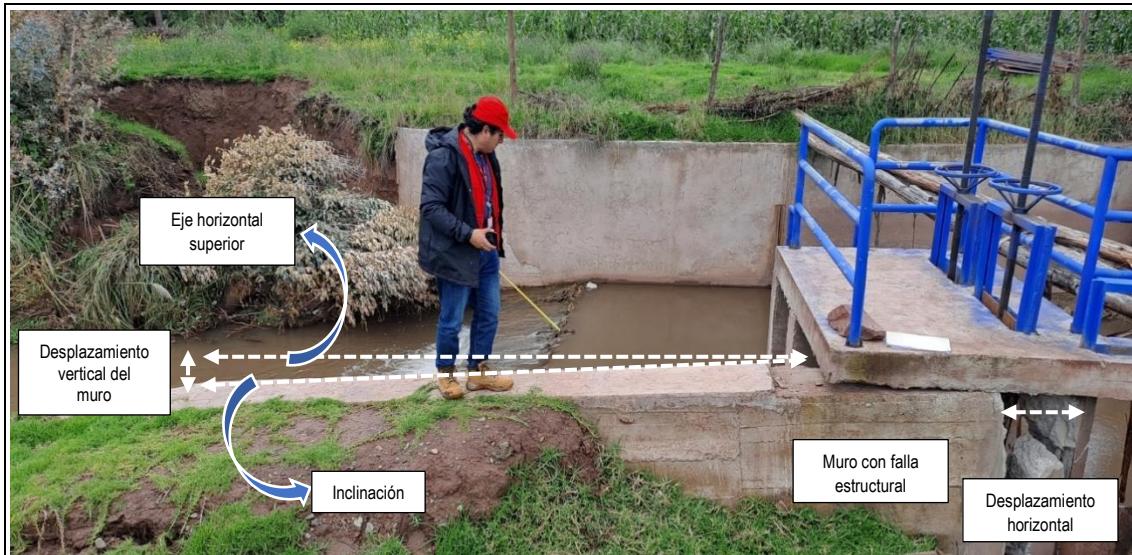
IMAGEN N° 7 Y 8
MURO LATERAL DE CONTENCIÓN DE LA BOATOMA DESALINEADO DE SU PLANO HORIZONTAL

Además, la cabecera o parte superior del muro lateral de contención que ha fallado, presenta una inclinación con respecto de su línea o eje superior horizontal, generando un desplazamiento vertical y horizontal del muro, conforme se aprecia a continuación:

Se observa que la cabecera el muro no está horizontal, sino que presenta una inclinación respecto de su eje superior horizontal

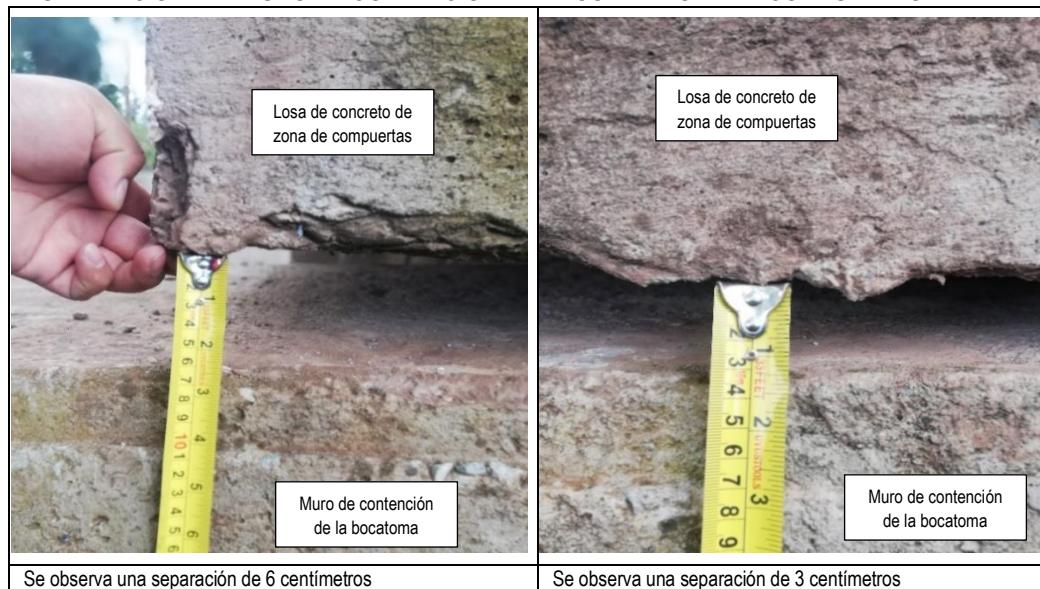
IMAGEN NOS 9 Y 10
SEPARACIÓN DEL MURO DE CONTENCIÓN Y LA LOSA DE ZONA DE COMPUERTAS

Respecto de la separación vertical en la estructura de la bocatoma, del muro lateral de contención que falló estructuralmente y la losa de concreto de la zona de compuertas, se observaron las imágenes siguientes:

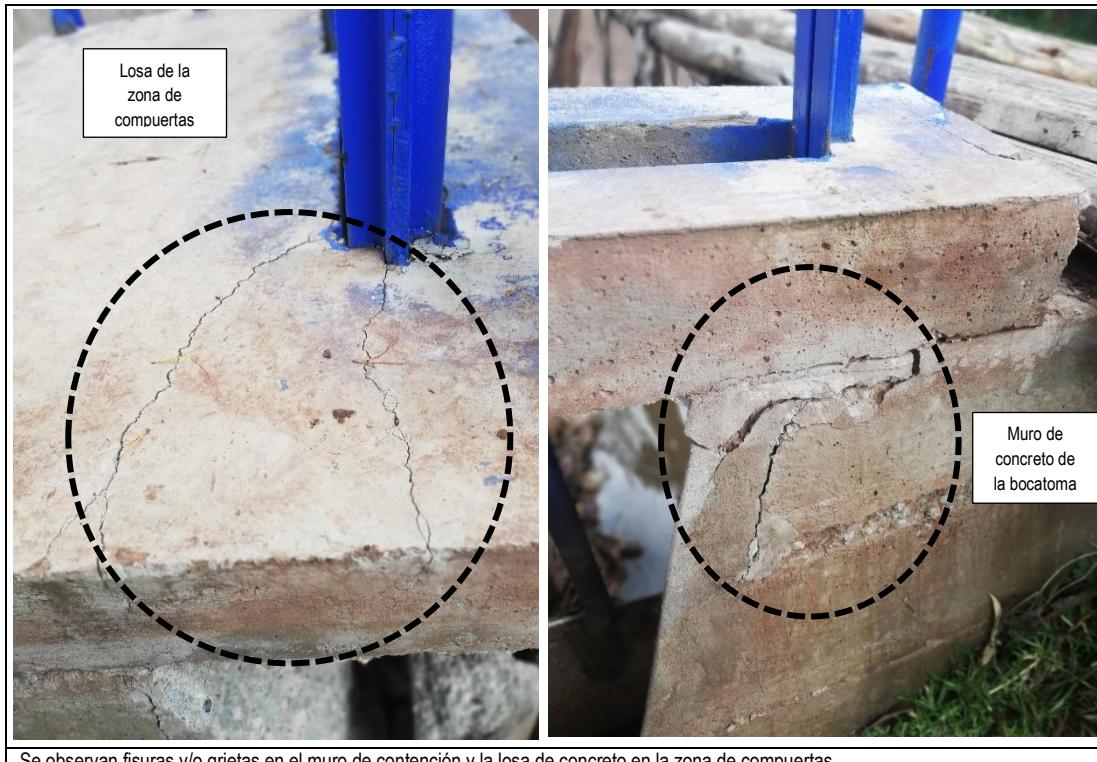
IMAGENES N°s 14 Y 15
GRIETAS Y/O FISURAS ESTRUCTURALES DE LA BOCATOMA

De otro lado, se han advertido fisuras y/o rajaduras en el muro de contención lateral fallado y en la losa de la zona de compuertas de la bocatoma, conforme se muestra a continuación:

Por ende, es posible que la estructura siga fallando a través de las grietas de las zonas mostradas, pudiendo desprenderse bloques o pedazos más grandes de la estructura y que incluso podrían afectar el cauce del río al generarse escombros que represen o modifiquen el curso del agua del río, del cual se captaba para el riego.

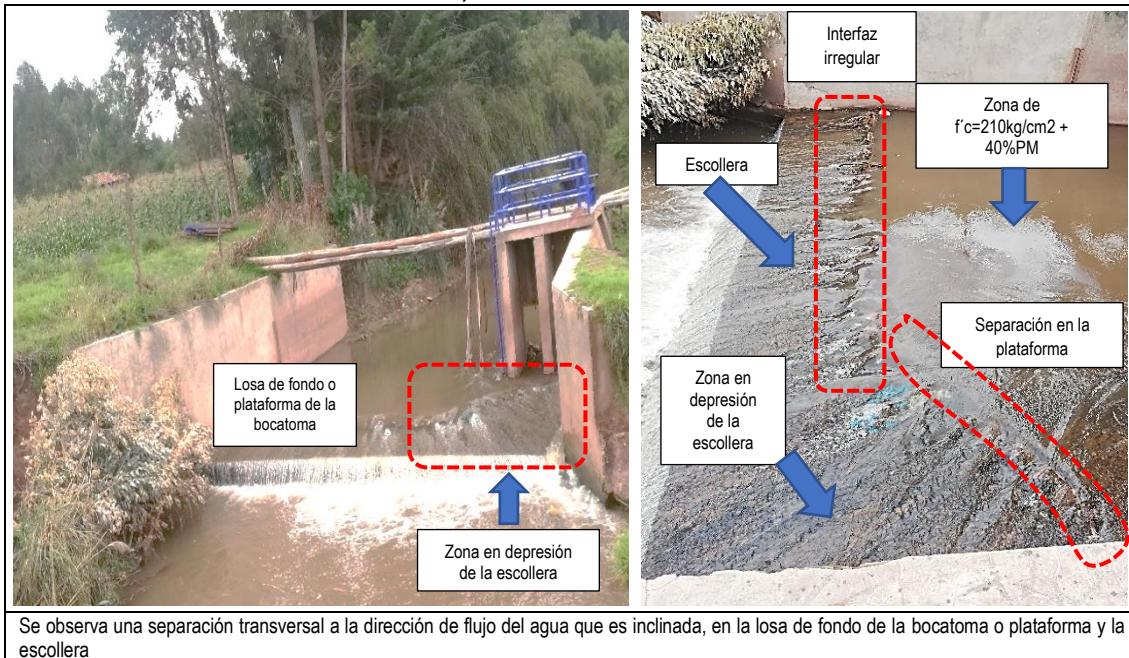
IMAGEN N° 16 Y 17
SEPARACIÓN EN LA LOSA DE FONDO DE LA BOCATOMA Y LA ESCOLLERA,
ASÍ COMO, DEPRESIÓN DE ESTA ÚLTIMA

La losa de fondo de la bocatoma (plataforma o piso), presenta una separación visible de dos de sus partes, siendo una parte la zona o franja llamada **concreto f'c = 210kg/cm² + 40% de PM** y otra, la zona de la **escollera**, además, su interfaz o frontera es irregular, y de otro lado, una zona de la escollera tiene una depresión o hundimiento, conforme se muestran a continuación:

Por esto, la plataforma de la bocatoma, no se encuentra conforme lo refieren los planos de la Liquidación de la Obra, ya que existe una separación visible de sus partes, presentando la escollera una inclinación o depresión, por ende, es de advertir que dicha separación **podría generar** que el agua ingrese por esta, y remueva o lave los materiales o agregados finos⁴ del suelo de soporte (apoyo) de la escollera y hasta incluso el de la zona de concreto $f'c=210\text{kg/cm}^2 + 40\%\text{PM}$, adyacente a la escollera, por lo que, este hecho podría generar un deterioro estructural de la plataforma.

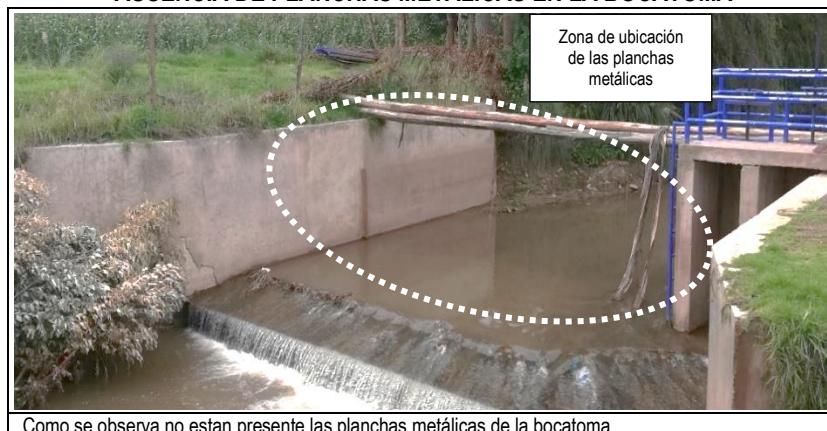
IMAGEN N° 20
AUSENCIA DE PLANCHAS METÁLICAS EN LA BOCATOMA

Se observó que, las planchas metálicas de la bocatoma y sus soportes metálicos no estaban presentes en dicha estructura, las mismas que deberían de estar encima⁵ de la losa o plataforma, conforme se muestra a continuación:

En ese contexto, ya no se están usando las planchas metálicas que se empleaban para represar el agua y que generaban la altura necesaria para su captación mediante el ingreso del agua por la compuerta lateral de la bocatoma, lo cual se entiende que a causa de la falla estructural del muro de contención lateral, el agua represada se vertería o derramaría alrededor de la zona de captación o compuerta (Ver imágenes n.º 2, 3, 4, 5, 6, 7 y 8) sin generarse captación y su utilidad para riego.

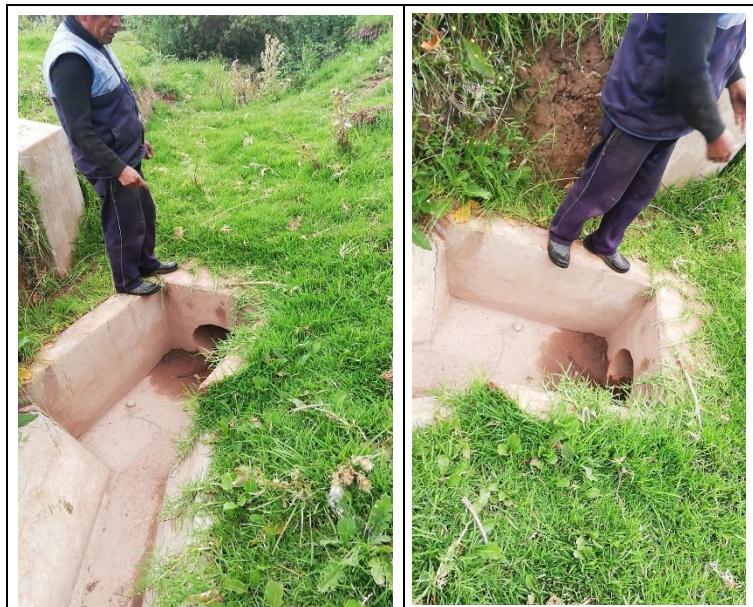
**IMAGEN N° 21 Y 22
SALIDA DE RED DE CONDUCCIÓN DE LA BOCATOMA
SIN FLUJO DE AGUA**

Así también, se ha visto que la bocatoma no está en uso, ni su red de conducción, siendo así, el punto de salida de esta red no presenta flujo de agua, conforme se muestra a continuación:

Salida del agua que debe captar la bocatoma, sin flujo de agua
Fuente: Acta de Visita de Control N° 001-2024-OCL/MPA-VC de 31 de enero de 2024.

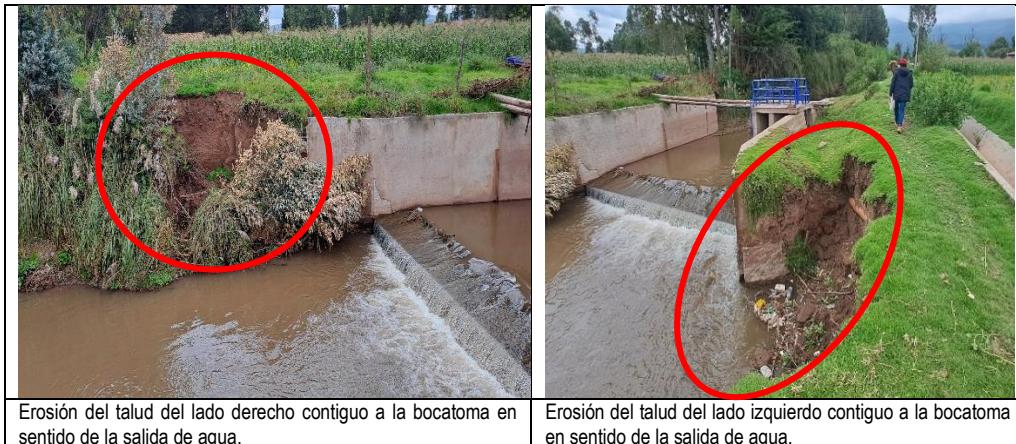
IMÁGENES NOS 23 Y 24
TALUDES DE RIBERA CONTIGUO A LA BOCHATOMA DE HAPARQUILLA

De la visita de control efectuada por la comisión de control y en concordancia con lo señalado en el Acta de Visita de Control n.º 001-2024-OCI/MPA-VC de 31 de enero de 2024, se apreció que los taludes de la ribera del río y contiguos a la salida de agua de la bocatoma del sistema de riego en la localidad Haparquilla, se vienen erosionando por el incremento del caudal del río, encontrándose con mayor afectación de desprendimiento y socavación el talud del lado izquierdo, conforme se muestra en las siguientes imágenes:

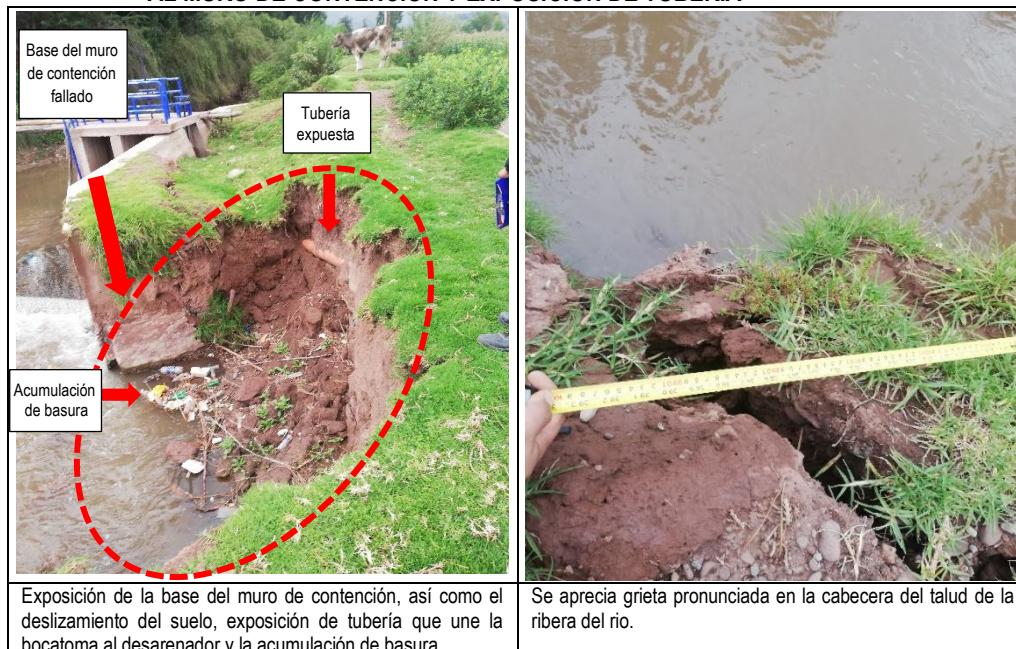
IMAGEN NOS 25 Y 26
DESLIZAMIENTO DE TALUD DE LA RIVERA DEL RÍO CONTIGUO AL MURO DE CONTENCIÓN Y EXPOSICIÓN DE TUBERÍA

Asimismo, se apreció que el desprendimiento del talud de la ribera del río contiguo al muro de contención de la bocatoma que presenta fallas estructurales, viene dejando expuesta la base del muro, encontrándose también en esta zona la acumulación de basura y la exposición de la tubería que une la bocatoma de Haparquilla y su desarenador, así como, la presencia de grietas en la cabecera del talud de la ribera del río, conforme se muestra en las siguientes imágenes:

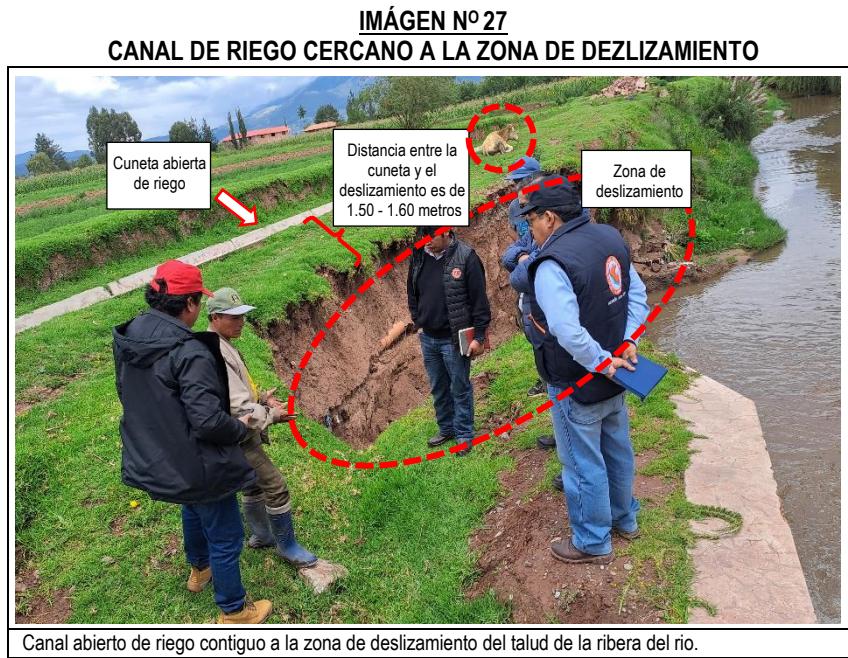
Cabe precisar que el deslizamiento del talud tiene una extensión aproximada de diez (10) metros desde el final de la cabecera del muro de contención fallado, y este deslizamiento se encuentra a una distancia aproximada de 1.50 a 1.60 metros en su zona más angosta del talud erosionado hacia la cuneta abierta empleada para el transporte de agua para riego; asimismo, por este sector transitan peatones y sería una zona de pastoreo de animales, conforme se muestra en la siguiente imagen:

De lo señalado precedentemente, podríamos inferir que, ante la inacción de la adopción de medidas de evaluación de riesgos y desastres por parte del gobierno local de forma oportuna, se pondría en riesgo la integridad física de los transeúntes y el riesgo del colapso de la estructura de riego (cuneta abierta) ante una mayor erosión del talud de la ribera del río.
