INFORME DE VISITA DE CONTROL
N° 009-2024-OCI/0396-SVC

**RECEPCIÓN DE LA OBRA “REMODELACIÓN DE
SISTEMA DE ABASTECIMIENTO DE AGUA POTABLE Y
RED DE ALCANTARILLADO; EN EL (LA) LIBERACIÓN
DE INTERFERENCIAS DEL PROYECTO DEL
FERROCARRIL HUANCAYO - HUANCVELICA EN LA
LOCALIDAD HUANCVELICA, DISTRITO DE
HUANCVELICA, PROVINCIA HUANCVELICA,
DEPARTAMENTO HUANCVELICA”**

**PERÍODO DE EVALUACIÓN:
DEL 4 AL 10 DE ENERO DE 2024**

HUANCVELICA, 12 DE ENERO DE 2024

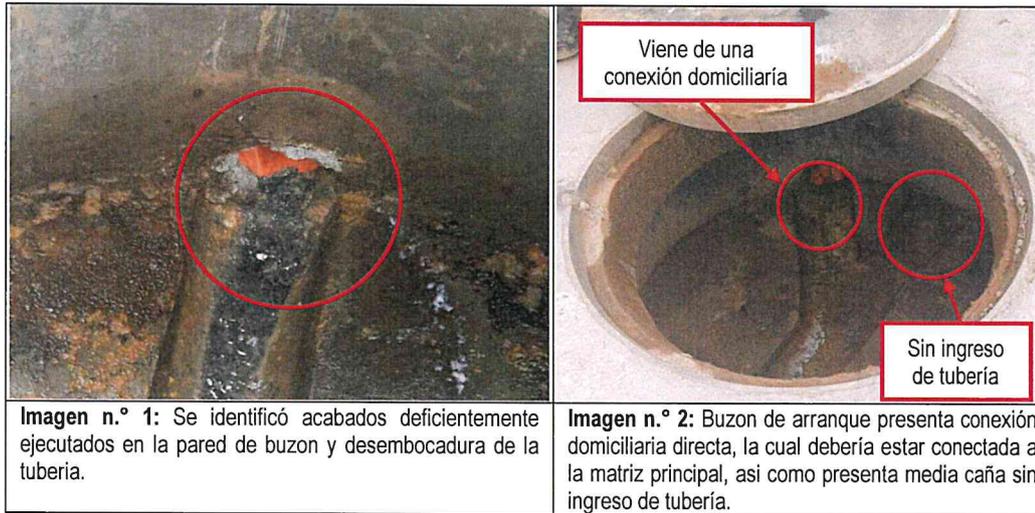
Imágenes n.ºs 1 y 2

Durante el recorrido del sector 2, se logró identificar que el buzón Bz-(3), presenta deficiencias en la unión de la media caña y pared de buzón, la cual debería ser lisa y sin interrupción para el adecuado flujo de las aguas residuales encontrándose que no se ha realizado un acabado adecuada entre el empalme del tubo y la pared del buzón , asimismo se identifica que los buzones de arranque Bz-(6) y Bz-(10) presentan conexiones directas de las viviendas, las cuales deben ser conectas a la matriz principal, según lo indica en el numeral 4.8 Cámaras de Inspección de la Norma Técnica OS. 070 Redes de Agua Residuales

Evidenciándose en la inspección de la obra que dentro de dichos buzones se encuentran conectadas a la tubería de PVC de la vivienda de forma directa y se le ha construido una media caña sin que esta derive de una red colectora, conteniendo también otra media caña sin funcionamiento, lo cual se describe en las imágenes siguientes:

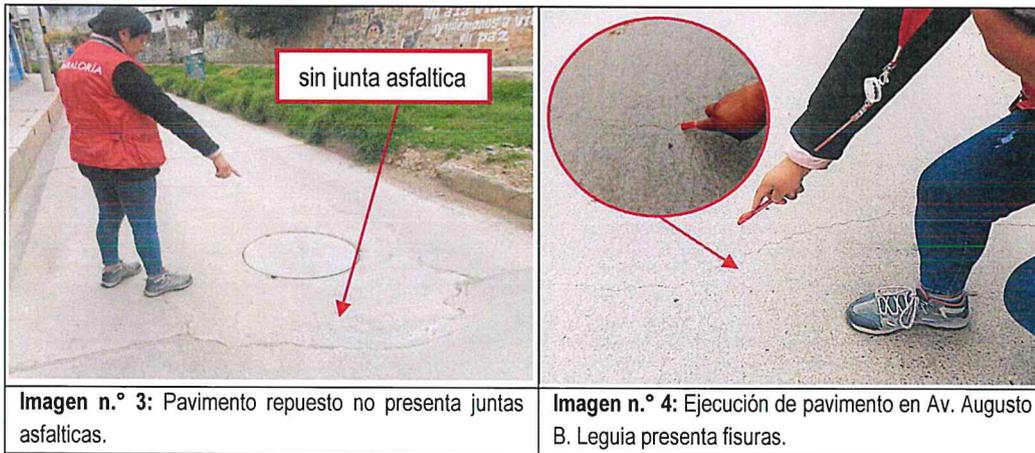
Imágenes n.ºs 3 y 4

Asimismo, se advierte que el pavimento repuesto en la Av. Augusto B. Leguía presenta fisuras, así como, no se consideró la colocación de junta asfáltica estimadas en el expediente técnico del Adicional Deductivo⁶ como se muestra en las siguientes imágenes:

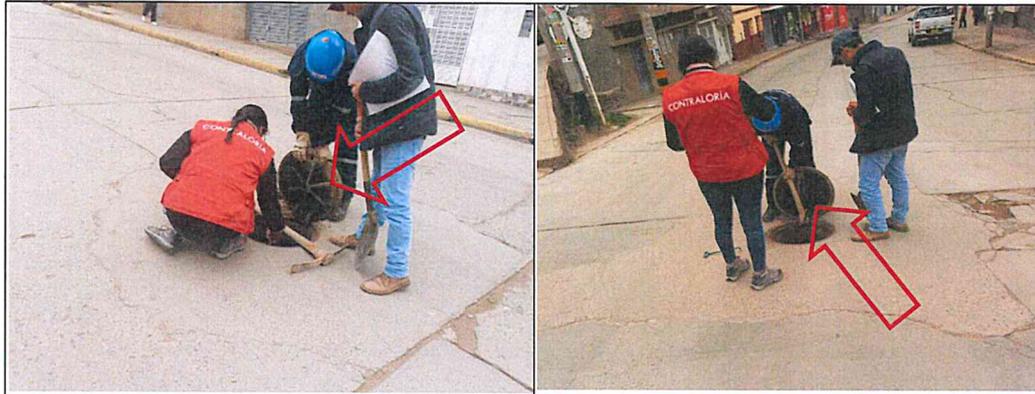
Imágenes n.ºs 5 y 6

Durante el recorrido del sector 3, se advierte que los buzones ubicados en la avenida Manchego Muñoz, Bz - (14) y Bz - (15) presentan tapas de fierro fundido, diferente a lo determinado en las especificaciones técnicas del expediente técnico⁷ y expediente de adicional deductivo⁸, así mismo en el Acta de Recepción de Obra, se identificó que las partidas 07.01.09.01 Encofrado en techo p/buzón y 07.01.09.02 Concreto f'c=210kg/cm2 en techo de buzón, fueron ejecutados al 100% y 87,68% respectivamente, las cuales no se identificaron durante la inspección física de la Obra, como se muestra en las siguientes imágenes:

Imágenes n.ºs 5 y 6: Buzones Bz - (14) y Bz - (15) ubicados en la Av. Manchego Muñoz presentan tapas de hierro fundido.

Asimismo, de la documentación revisada se advierte que no se ejecutó los buzones Bz - (13), Bz - (14), Bz - (15) y Bz - (16) deduciéndose sus partidas⁹, dejándose los buzones preexistentes y mejorando solo las medias cañas; las cuales de acuerdo a la necesidad del proyecto debieron ser ejecutadas, hecho que podría poner en riesgo el cumplimiento de los objetivos del proyecto.
