**INFORME DE VISITA DE CONTROL
N° 014-2024-OCI/0396-SVC**

**CULMINACIÓN DE LA OBRA IOARR: “RENOVACIÓN DE
PUENTE; EN EL(LA) CAMINO VECINAL: EMP. HV-111 -
SAN MIGUEL, DISTRITO DE ACOBAMBILLA, PROVINCIA
HUANCAMELICA, DEPARTAMENTO HUANCAMELICA”**

**PERÍODO DE EVALUACIÓN:
DEL 24 AL 30 DE ENERO DE 2024**

HUANCAMELICA, 7 DE FEBRERO DE 2024

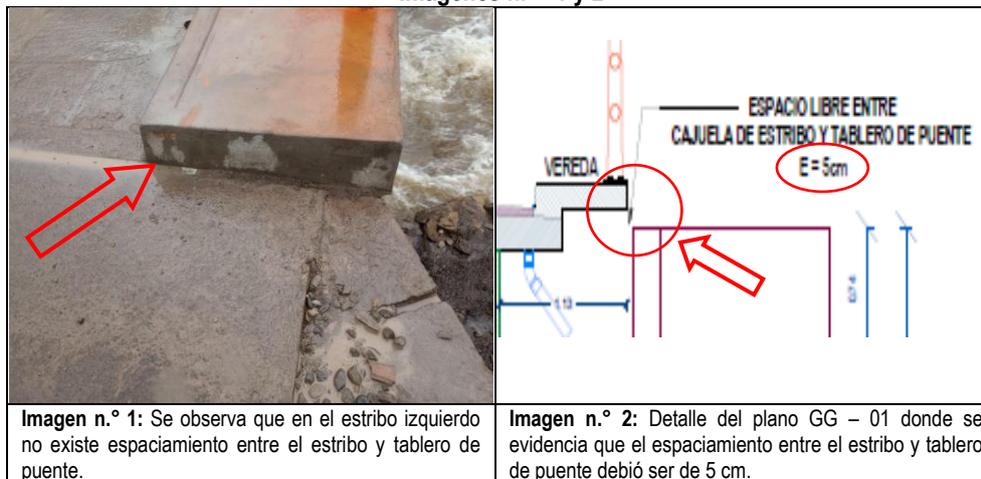
Imágenes n.°s 1 y 2

De la revisión al expediente técnico, se advierte que la lámina GG-01³ establece que entre el estribo y losa del puente debe tener un espaciamiento de 5 cm, sin embargo, durante la inspección física a la Obra, se observa que el estribo izquierdo no cuenta con dicho espaciamiento, situación que podría generar el riesgo de que ambas estructuras (estribo y el tablero del puente) no tengan espacio para su dilatación⁴, tal como se muestra en las imágenes siguientes:

Imagen n.° 1: Se observa que en el estribo izquierdo no existe espaciamiento entre el estribo y tablero de puente.

Imagen n.° 2: Detalle del plano GG - 01 donde se evidencia que el espaciamiento entre el estribo y tablero de puente debió ser de 5 cm.

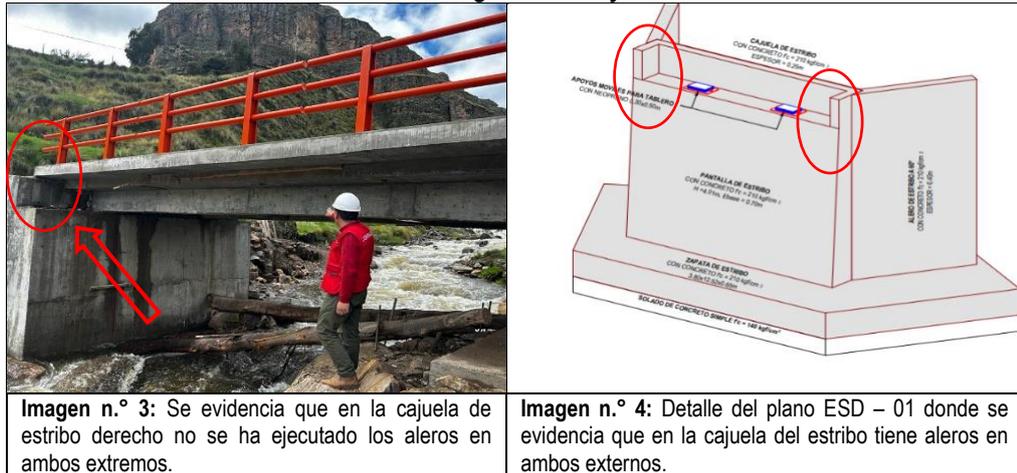
Imágenes n.ºs 3 y 4

Asimismo, de acuerdo a las dimensiones y detalles establecidos en la lámina ESD-01⁵ de la sección planos, los aleros del estribo deben ser continuos hasta llegar al nivel de losa, sin embargo, durante la inspección física a la Obra, se evidenció que los aleros se ejecutaron solo hasta el nivel de las cajuelas de los estribos, hecho que podría afectar la adecuada limitación y distribución de la superestructura del puente, tal como se muestra en las imágenes siguientes:

Imagen n.º 3: Se evidencia que en la cajuela de estribo derecho no se ha ejecutado los aleros en ambos extremos.

Imagen n.º 4: Detalle del plano ESD – 01 donde se evidencia que en la cajuela del estribo tiene aleros en ambos externos.

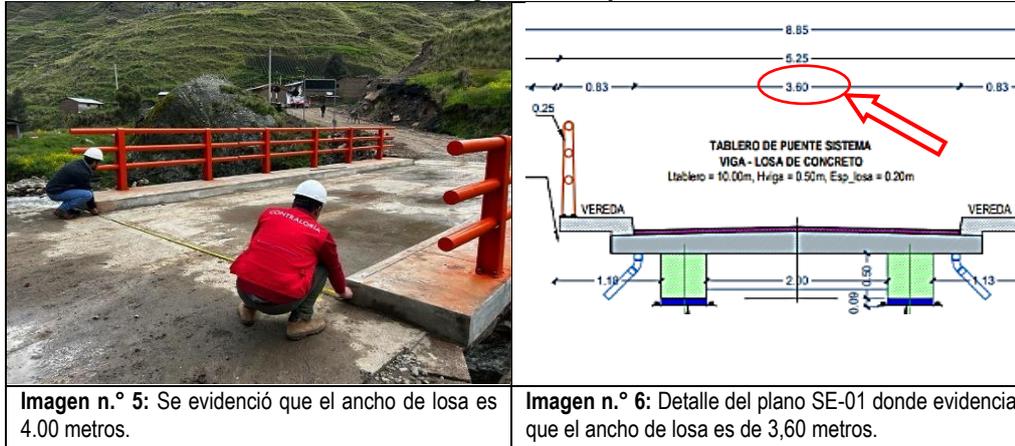
Imágenes n.ºs 5 y 6

De la revisión al expediente técnico, se advierte que la lámina SE-01⁶ de la sección planos, establece que el ancho de la losa del puente debe ser de 5,25 metros y que las vigas principales deberán presentar un peralte de 0,50 metros, no obstante, durante la inspección física a la Obra, se observa, que el ancho de la losa presenta un incremento de 0,40 metros sin evidenciarse el sustento técnico⁷ por parte del Contratista, asimismo, el peralte de la viga principal presenta la dimensión de 0,47 metros, conforme se describe en el Acta n.º 002-2024-MPH/OCI/SVC de 25 de enero de 2024; estos hechos podrían afectar la resistencia, rigidez y estabilidad del puente; tal como se muestra en las imágenes siguientes:

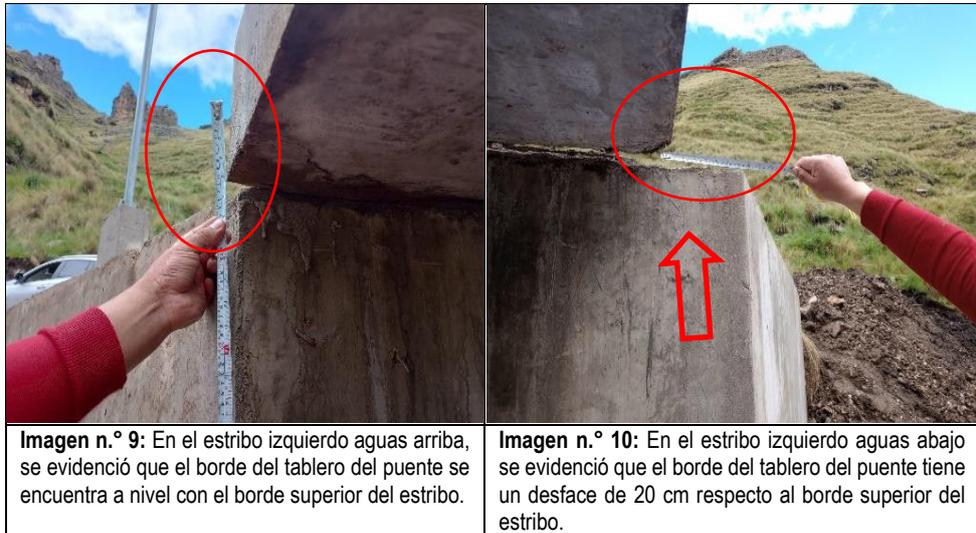
Imágenes n.ºs 9 y 10

Asimismo, de acuerdo a las dimensiones y detalles establecidos en la lámina ESD-01⁸ de la sección planos del expediente técnico, las vigas principales y losa del puente, deben estar apoyadas y distribuidas simétricamente al eje de los estribos, sin embargo, durante la inspección física a la Obra se evidenció que estas no se encuentran distribuidas simétricamente, por lo cual, las cargas de la superestructura no se distribuirían uniformemente, hecho que podría generar daños a los estribos; lo descrito se muestra en las imágenes siguientes:

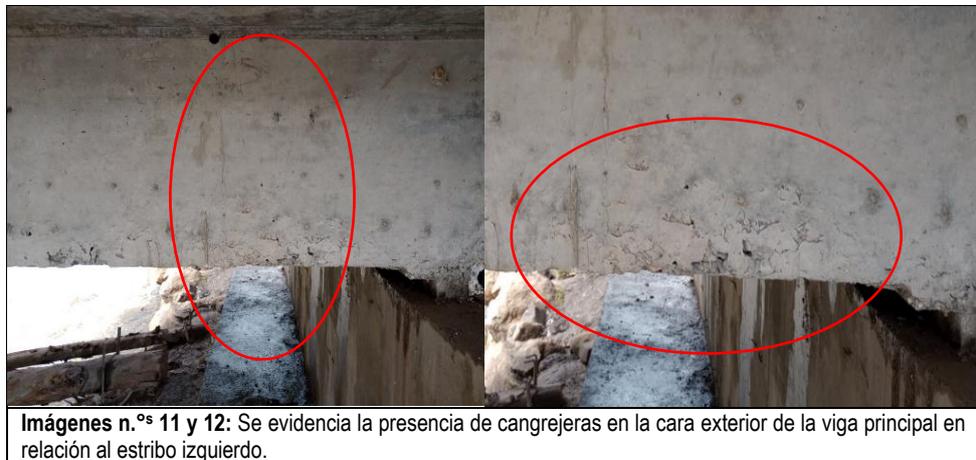
Imágenes n.ºs 11 y 12

También, se advierte la presencia de cangrejeras en la cara exterior de la viga principal del estribo izquierdo aguas abajo, lo cual genera puntos débiles en la estructura de la viga principal, según se muestra a continuación:

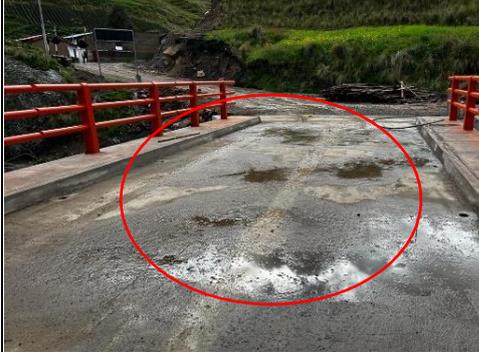
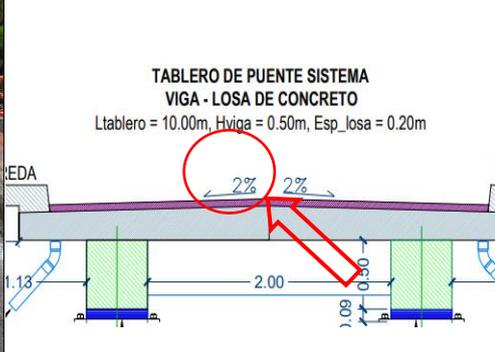
Imágenes n.ºs 13 y 14

Igualmente, se pudo advertir que la lámina SD-01⁹ de la sección planos del expediente técnico, establece que, la losa debe presentar pendientes transversales de 2% para la evacuación de aguas pluviales, sin embargo, durante la inspección física a la Obra se evidenció la acumulación de agua en el tablero del puente debido a que este no cuenta con la pendiente requerida para su evacuación, lo cual afectaría el adecuado discurrimiento del agua al sistema de drenaje del puente, tal como se muestra en las imágenes siguientes:

<p>TABLERO DE PUENTE SISTEMA VIGA - LOSA DE CONCRETO Ltablero = 10.00m, Hviga = 0.50m, Esp_losa = 0.20m</p>
<p>Imagen n.º 13: Se evidencia la acumulación de agua en el tablero del puente, debido a que este no cuenta con la pendiente mínima transversal establecida.</p>	<p>Imagen n.º 14: Detalle del plano SD - 01 donde establece que la pendiente transversal del tablero del puente es de 2%.</p>

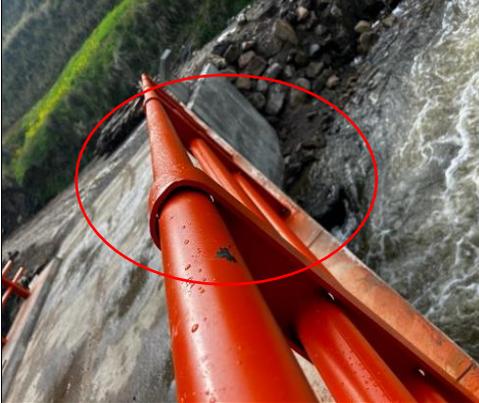
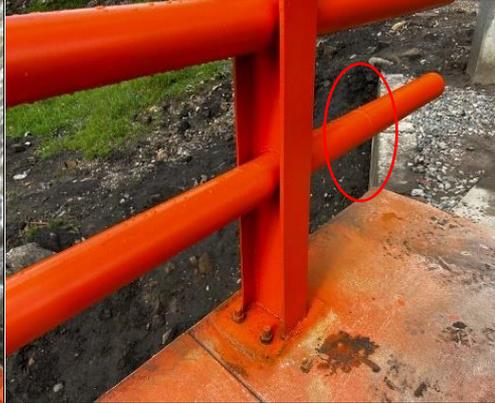
Imágenes n.ºs 15 y 16

De la revisión al expediente técnico, se advierte que la lámina SE-03¹⁰ de la sección planos, establece que, el material del riel de barandas debe ser tubo de fierro galvanizado. No obstante, durante la inspección física a la Obra se evidenció que el riel instalado es tubo de acero negro¹¹, situación que podría generar la corrosión y disminución de la vida útil del riel de baranda, conforme se puede apreciar a continuación:

<p>Imagen n.º 15: Se evidenció que el riel instalado es de acero negro.</p>	<p>Imagen n.º 16: Se evidenció la presencia de corrosión en el empalme de la soldadura.</p>

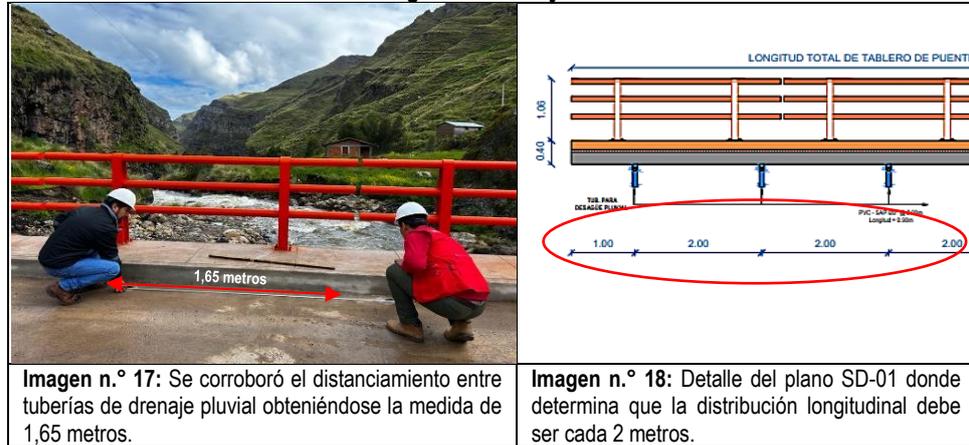
Imágenes n.°s 17 y 18

De la revisión al expediente técnico, se advierte que la lámina SD-01¹², establece que la distribución longitudinal de las tuberías para desagüe pluvial debe de ser cada 2 metros, sin embargo, durante la inspección física a la Obra se ha verificado que el distanciamiento entre tuberías de drenaje pluvial es de 1,65 metros, conforme se describe en el Acta

n.° 002-2024-MPH/OCI/SVC de 25 de enero de 2024, hecho que podría generar la inadecuada canalización de las aguas pluviales al sistema de drenaje, según se muestra en las imágenes siguientes:

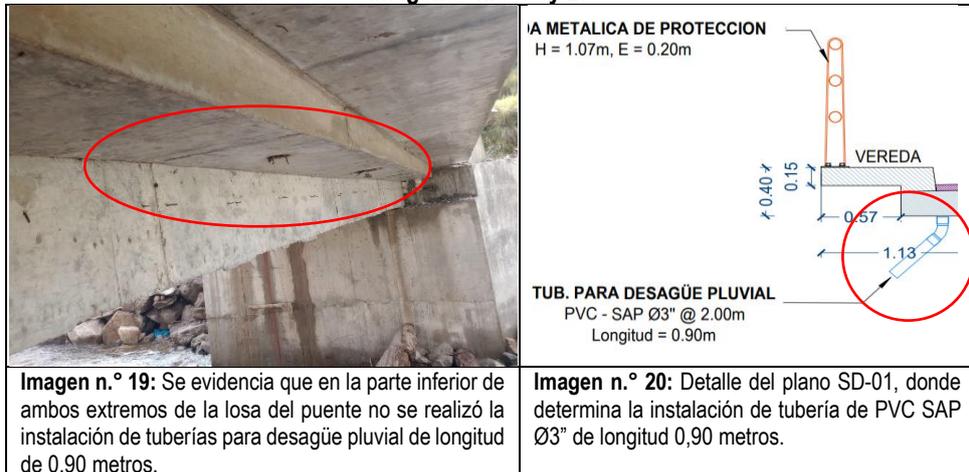
Imágenes n.°s 19 y 20

Asimismo, la lámina SD-01 del expediente técnico establece la colocación de tuberías de PVC SAP Ø3" de 0,90 metros de longitud, las cuales deberían ser ubicadas en la parte inferior de la losa y en ambos extremos del tablero del puente, sin embargo, de la inspección física de Obra, no se identificó la instalación de dichas tuberías, situación que podría generar la inadecuada evacuación de las aguas pluviales, tal como se muestra en las imágenes siguientes:

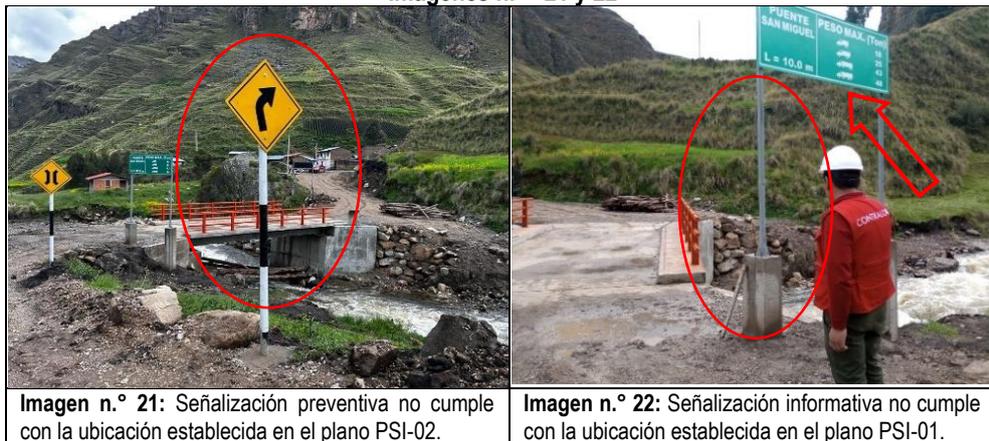
Imágenes n. °s 21 y 22

De la revisión al expediente técnico, sección especificaciones técnicas, establece que las señales informativas y preventivas debieron ser ubicadas conforme a lo siguiente: "las señales preventivas se ubicaran a la derecha del sentido del tránsito a no menor de 1.20 m y no mayor de 3.00 m y en ángulo recto con el eje de la vía", sin embargo, de la inspección física a la Obra, se observa que las señalizaciones preventivas e informativas fueron colocadas al borde de la plataforma de rodadura.

Asimismo, el citado expediente técnico establece que las señalizaciones informativas y preventivas deberán presentar láminas retro reflectivas y los postes de las señales preventivas instaladas deben ser de concreto, no obstante, de la inspección física a la Obra, se advierte, que las señalizaciones no presentan láminas retro reflectivas y también los postes de las señales preventivas son de tubo de acero. Los hechos detallados podrían afectar la visibilidad de las señalizaciones, así como, la durabilidad de la estructura de la señalización preventiva, tal como se muestra en las imágenes siguientes:

Imagen n.° 21: Señalización preventiva no cumple con la ubicación establecida en el plano PSI-02.

Imagen n.° 22: Señalización informativa no cumple con la ubicación establecida en el plano PSI-01.

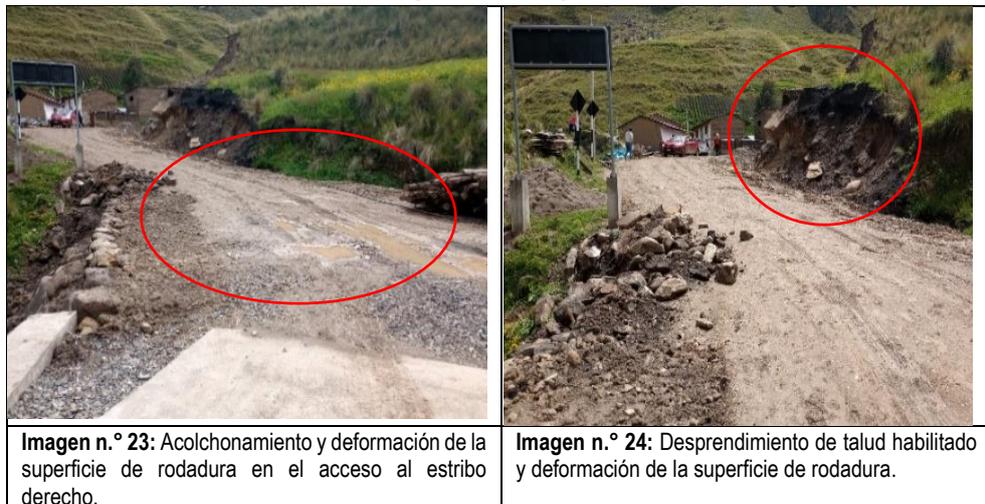
Imágenes n. °s 23 y 24

De la inspección física a la Obra, se advierte que, en los accesos del puente, existe deformaciones en la superficie de rodadura como el acolchonamiento y desprendimientos de material con presencia de bacheo, asimismo, se identificó desprendimiento de material suelto con piedras medianas en los taludes habilitados, hechos que podrían generar la inadecuada transitabilidad y acceso al puente, según se muestra a continuación:

Imagen n.° 23: Acolchonamiento y deformación de la superficie de rodadura en el acceso al estribo derecho.

Imagen n.° 24: Desprendimiento de talud habilitado y deformación de la superficie de rodadura.

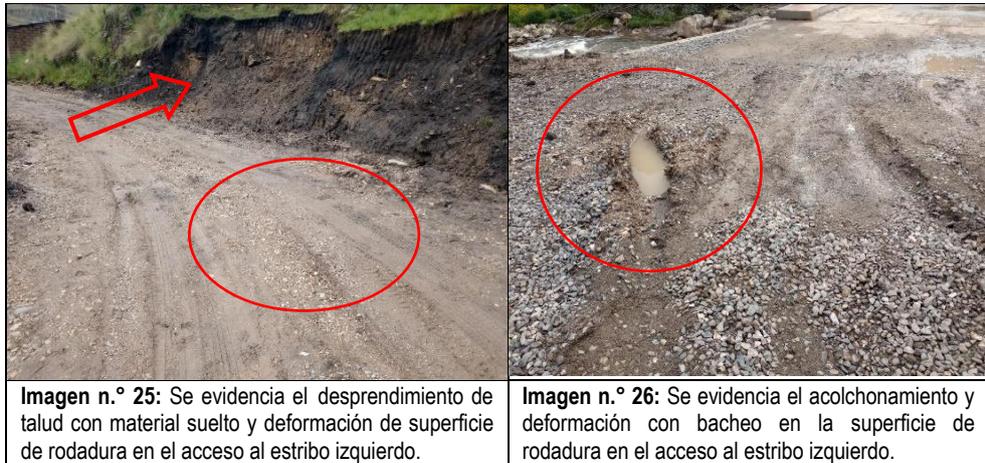
Imágenes n.ºs 25 y 26

Imagen n.º 25: Se evidencia el desprendimiento de talud con material suelto y deformación de superficie de rodadura en el acceso al estribo izquierdo.

Imagen n.º 26: Se evidencia el acolchonamiento y deformación con bacheo en la superficie de rodadura en el acceso al estribo izquierdo.

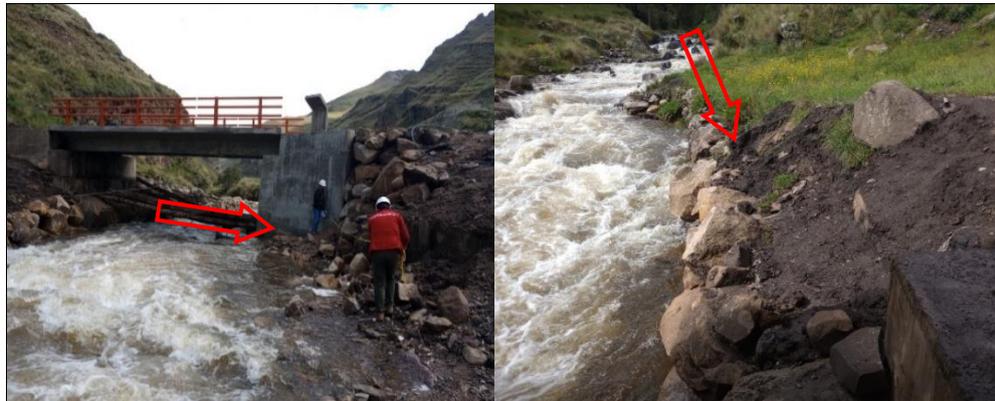
Imágenes n.ºs 27 y 28

Sin embargo, durante la inspección física a la Obra se observó, que los muros enrocados para la protección del puente tienen las siguientes dimensiones: 6 metros (estribo derecho aguas arriba), 5 metros (estribo izquierdo aguas abajo), 5 metros (estribo izquierdo aguas arriba), 5 metros (estribo derecho aguas abajo), los cuales son medidas inferiores a los establecido en el expediente técnico.

<p>Imagen n.º 27: Se verificó que la longitud de muro enrocado del estribo derecho aguas arriba es de 5 metros.</p>	<p>Imagen n.º 28: Se verificó que la longitud de muro enrocado del estribo izquierdo aguas arriba es de 5 metros aproximadamente.</p>
--	--

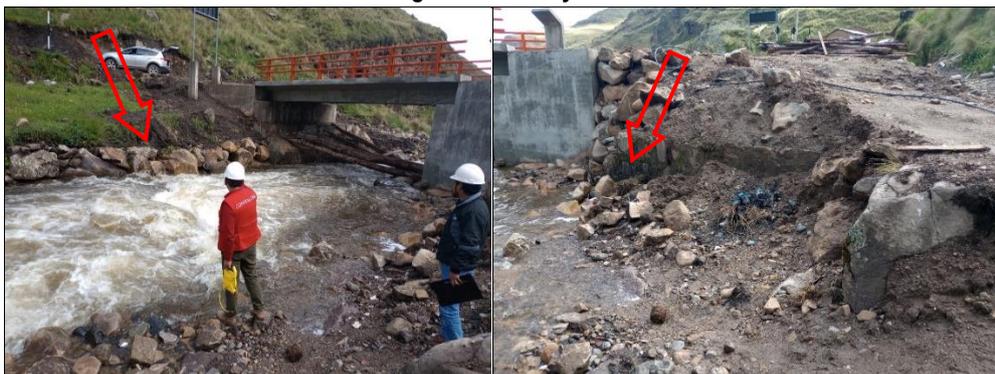
Imágenes n.ºs 29 y 30

<p>Imagen n.º 29: Margen izquierdo – aguas arriba, muro enrocado no cumple con especificaciones ni longitud establecida lámina PEID-01.</p>	<p>Imagen n.º 30: Margen derecha – aguas arriba, muro enrocado no cumple con especificaciones ni longitud establecida lámina PEID-01.</p>
--	--

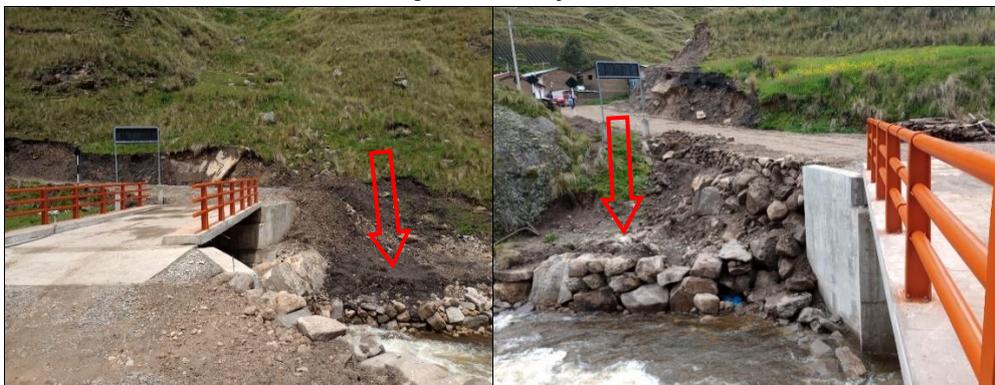
Imágenes n.ºs 31 y 32

<p>Imagen n.º 31: Margen izquierdo – aguas abajo, muro enrocado no cumple con especificaciones ni longitud establecida lámina PEID-01.</p>	<p>Imagen n.º 32: Margen derecha – aguas abajo, muro enrocado no cumple con especificaciones ni longitud establecida lámina PEID-01.</p>
---	---

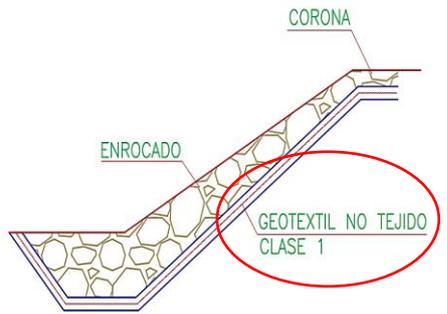
Imágenes n.ºs 33 y 34

De igual forma, según lo establecido en el Plano de lámina PEID-01 del expediente técnico, estos muros debieron ser ejecutados según el diseño que se muestra en las imágenes n.ºs 33 y 34, asimismo, debió colocarse el geotextil no tejido para la separación entre el elemento drenante y protector, no obstante, estos fueron ejecutados sin ningún diseño y tampoco se encontró el referido geotextil, situación que podría afectar la estructura del puente, puesto que no se cuenta con la protección de la misma, tal como se muestra en las imágenes siguientes:

<p>Imagen n.º 33: Detalle de lámina PEID-01, forma del enrocado y colocación del geotextil no tejido.</p>	<p>Imagen n.º 34: Detalle de lámina PEID-01, donde especifica prueba, tamaño, forma y material a utilizar para la ejecución del muro enrocado.</p>

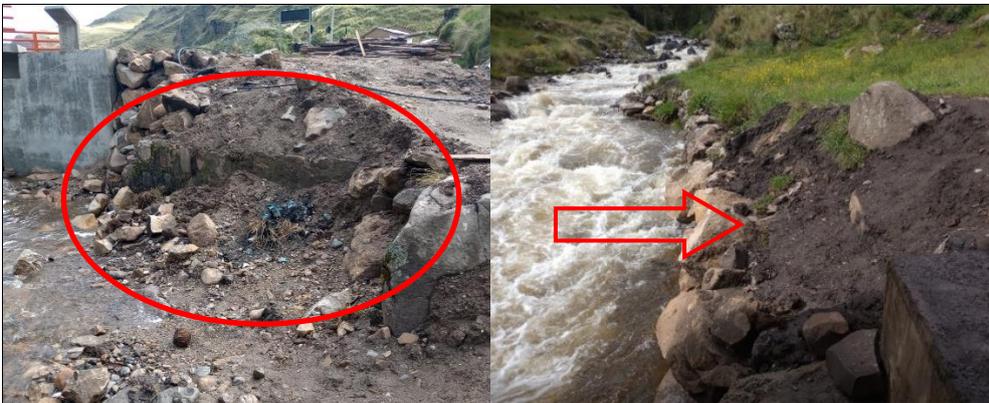
Imágenes n.ºs 35 y 36

Imágenes n.ºs 35 y 36: Se verificó que no se ha utilizado geotextil entre el elemento drenante y protector de los muros enrocados.

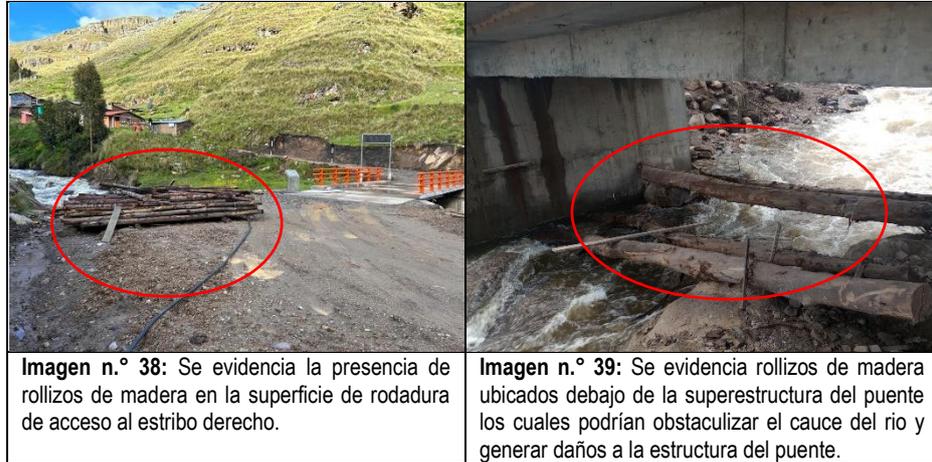
Imágenes n.ºs 38 y 39

vienen obstruyendo el libre tránsito, situación que podría afectar la funcionalidad de la obra, tal como se evidencia en las siguientes imágenes:

Imagen n.º 38: Se evidencia la presencia de rollizos de madera en la superficie de rodadura de acceso al estribo derecho.

Imagen n.º 39: Se evidencia rollizos de madera ubicados debajo de la superestructura del puente los cuales podrían obstaculizar el cauce del río y generar daños a la estructura del puente.

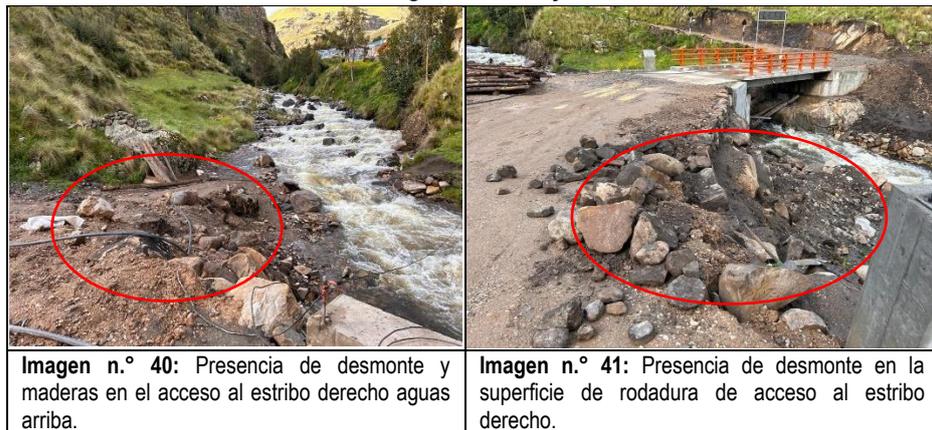
Imágenes n.ºs 40 y 41

Imagen n.º 40: Presencia de desmonte y maderas en el acceso al estribo derecho aguas arriba.

Imagen n.º 41: Presencia de desmonte en la superficie de rodadura de acceso al estribo derecho.
