**INFORME DE VISITA DE CONTROL**  
**N° 015-2024-OCI/0396-SVC**

CULMINACIÓN DE LA OBRA IOARR: “RENOVACION DE  
PUENTE; EN EL(LA) CAMINO VECINAL HV -912: EMP. HV  
-111 (ANCAPA) - MANTA - EMP. HV -127, DISTRITO DE  
ACOBAMBILLA Y DISTRITO DE MANTA, PROVINCIA  
HUANCAVELICA, DEPARTAMENTO HUANCAVELICA”

PERÍODO DE EVALUACIÓN:  
DEL 26 DE ENERO AL 1 DE FEBRERO DE 2024

HUANCAVELICA, 12 DE FEBRERO DE 2024

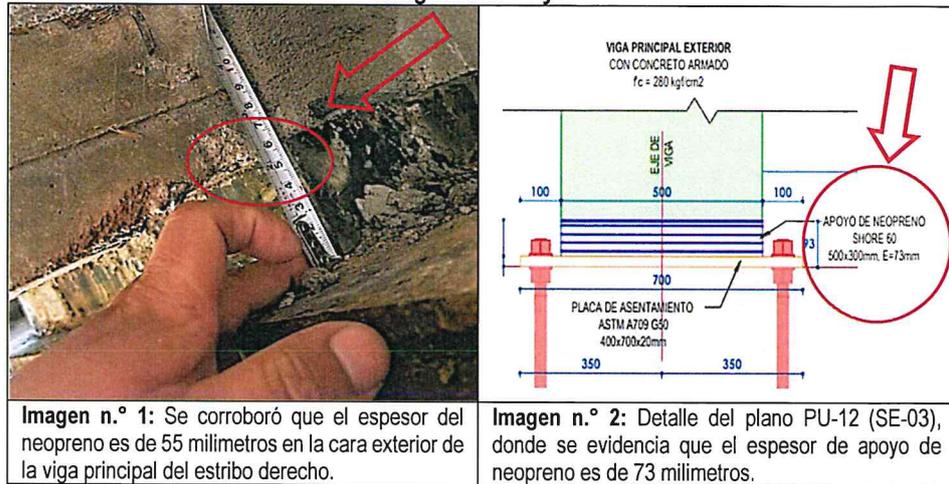
Imágenes n.ºs 1 y 2

De la revisión al expediente técnico, se advierte que el plano de lámina PU-12 (SE-03)<sup>5</sup> de la sección planos, en la cual establece el espesor de 73 milímetros para el apoyo de neopreno<sup>6</sup> del puente, sin embargo, durante la inspección física a la Obra, se observa que el apoyo de neopreno tiene un espesor de 55 milímetros, hecho que podría limitar la adecuada transmisión de cargas y capacidad de soportar el movimiento de rotación y/o desplazamiento entre las estructuras apoyadas, tal como se muestra en las imágenes siguientes:

**Imagen n.º 1:** Se corroboró que el espesor del neopreno es de 55 milímetros en la cara exterior de la viga principal del estribo derecho.

**Imagen n.º 2:** Detalle del plano PU-12 (SE-03), donde se evidencia que el espesor de apoyo de neopreno es de 73 milímetros.

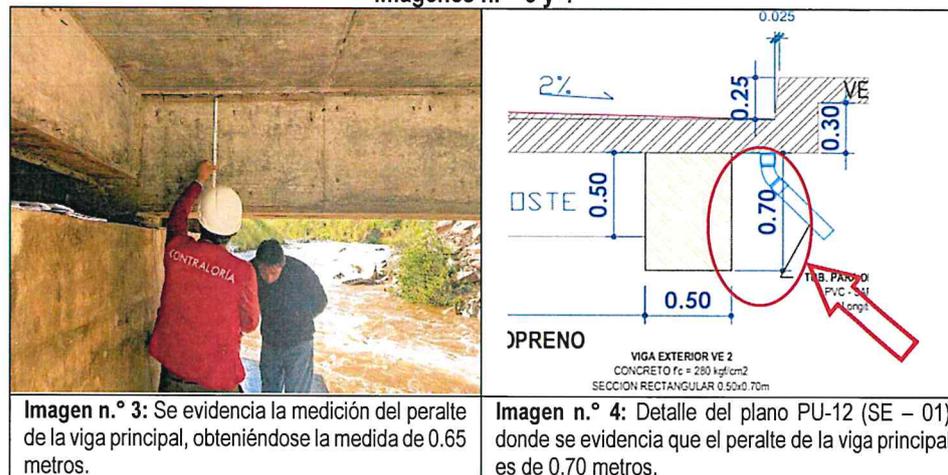
Imágenes n.ºs 3 y 4

De la revisión al expediente técnico del adicional y deductivo vinculante de Obra n.º 1 se advierte que en la lámina PU-12 (SE-01)<sup>7</sup> de la sección planos, el peralte de las vigas principales debe ser de 0,70 metros, no obstante, durante la inspección física a la Obra, se observa que el peralte de la viga principal es de 0,65 metros, situación que podría afectar la resistencia, rigidez y estabilidad del puente, tal como se muestra en las imágenes siguientes:

**Imagen n.º 3:** Se evidencia la medición del peralte de la viga principal, obteniéndose la medida de 0.65 metros.

**Imagen n.º 4:** Detalle del plano PU-12 (SE - 01) donde se evidencia que el peralte de la viga principal es de 0.70 metros.

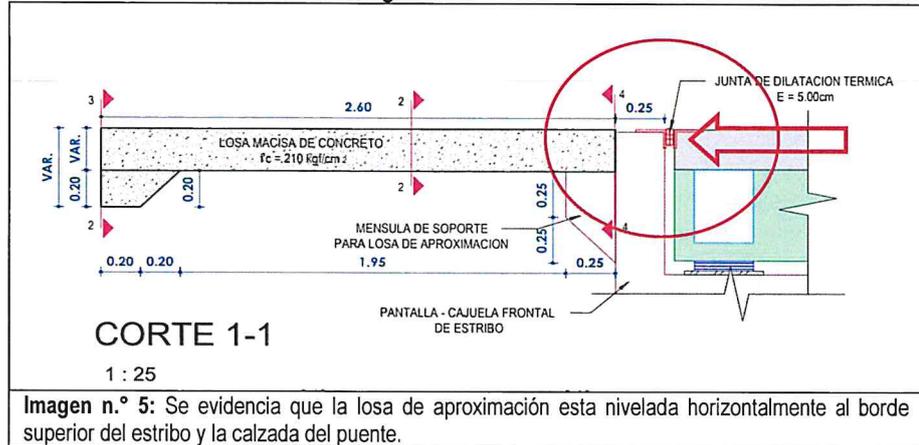
Imagen n.º 5

De la revisión al expediente técnico, se advierte que en la lámina PU-12 (LA-01)<sup>8</sup> de la sección planos, la losa de aproximación deberá estar nivelada horizontalmente al borde superior del estribo y el tablero del puente, tal como se muestra en las imágenes siguientes:

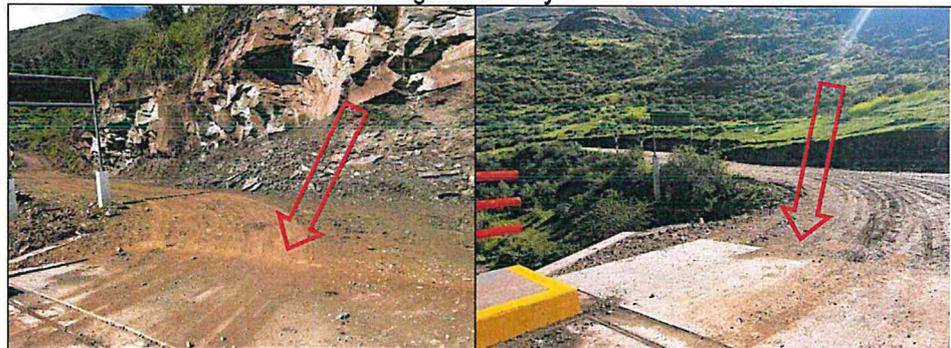
Imágenes n.ºs 6 y 7

Sin embargo, de la inspección física a la Obra, se advierte que, la losa de aproximación del estribo izquierdo y losa de aproximación de estribo derecho presentan desniveles respecto al borde superior del estribo y la calzada del puente; este hecho evidenciaría un posible asentamiento de la losa de aproximación producto de la inadecuada compactación del material de relleno; situación que podría afectar la adecuada transición de ingreso al puente, tal como se muestra en las imágenes siguientes:

**Imagen n.º 6:** Se evidencia que la losa de aproximación tiene un desnivel respecto al borde superior del estribo izquierdo y la calzada del puente.

**Imagen n.º 7:** Se evidencia que la losa de aproximación tiene un desnivel respecto al borde superior del estribo derecho y la calzada del puente.

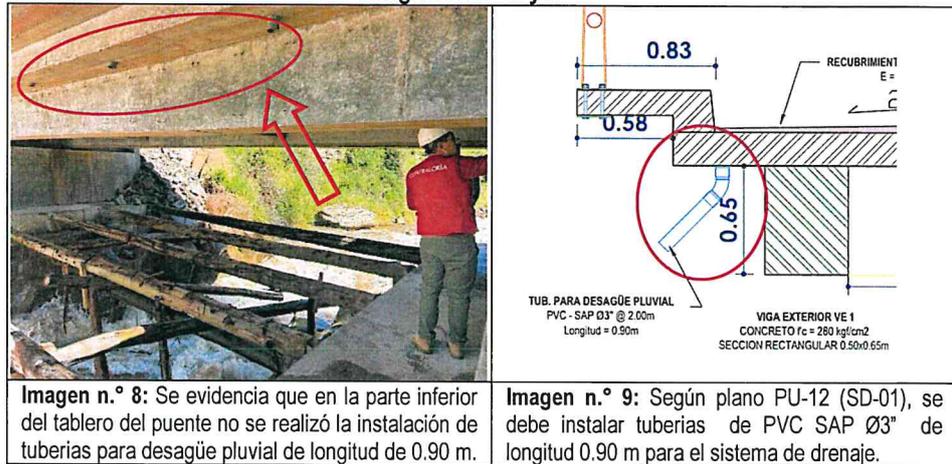
Imágenes n.ºs 8 y 9

De la revisión al expediente técnico, se advierte que en la lámina PU-12 (SD-01)<sup>9</sup> de la sección planos, en el cual detalla la instalación de tuberías de PVC SAP Ø 3" de longitud 0.90 m para el sistema de drenaje, las cuales deberían ser instaladas en la parte inferior y en ambos extremos del tablero del puente; no obstante, durante la inspección física a la Obra se evidencia que no se han instalado las tuberías, situación que podría generar la inadecuada evacuación de las aguas pluviales, según se muestra en las imágenes siguientes:

**Imagen n.º 8:** Se evidencia que en la parte inferior del tablero del puente no se realizó la instalación de tuberías para desagüe pluvial de longitud de 0.90 m.

**Imagen n.º 9:** Según plano PU-12 (SD-01), se debe instalar tuberías de PVC SAP Ø3\"/>

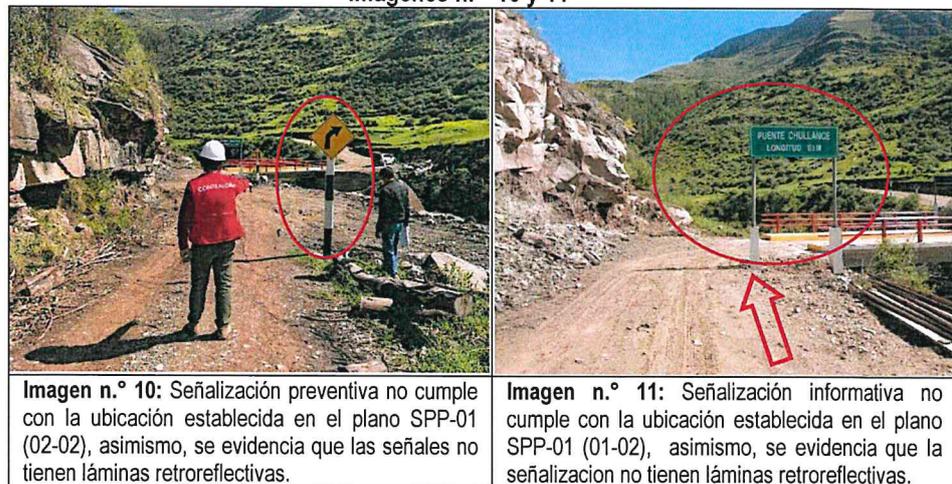
Imágenes n.ºs 10 y 11

De la revisión al expediente técnico, se advierte que en las láminas SPP-01 (01-02)<sup>10</sup> y SPP-01 (02-02)<sup>11</sup> sección planos, establece que las señales informativas y preventivas debieron ser ubicadas conforme a lo siguiente: *“las señales preventivas se ubicaran a la derecha del sentido del tránsito a no menor de 1.20 m y no mayor de 3.00 m y en ángulo recto con el eje de la vía”*, sin embargo, de la inspección física a la Obra, se observa que las señalizaciones preventivas e informativas fueron colocadas al borde de la plataforma de rodadura:

Asimismo, el citado expediente técnico establece que las señalizaciones informativas y preventivas deberán presentar láminas retro reflectivas, no obstante, de la inspección física a la Obra, se advierte, que las señalizaciones no presentan láminas retro reflectivas. Los hechos detallados podrían afectar la visibilidad de las señalizaciones, así como, la durabilidad de la estructura de las señalizaciones, tal como se muestra en las imágenes siguientes:

**Imagen n.º 10:** Señalización preventiva no cumple con la ubicación establecida en el plano SPP-01 (02-02), asimismo, se evidencia que las señales no tienen láminas retroreflectivas.

**Imagen n.º 11:** Señalización informativa no cumple con la ubicación establecida en el plano SPP-01 (01-02), asimismo, se evidencia que la señalización no tienen láminas retroreflectivas.

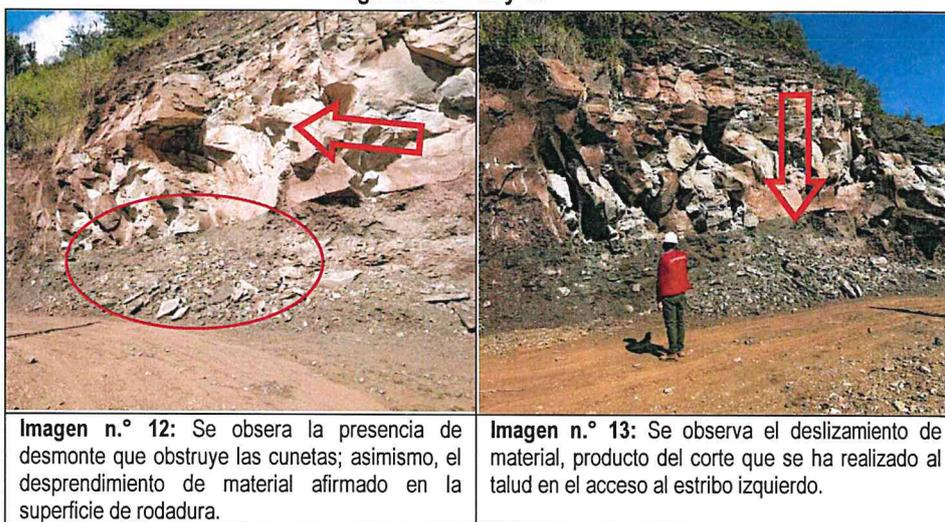
**Imágenes n.°s 12 y 13**

De la inspección física a la Obra, se advierte que, en los accesos del puente existen deformaciones en la superficie de rodadura como el acolchonamiento y desprendimientos de material con presencia de bacheo, asimismo, se identificó desprendimiento de material suelto con piedras medianas en los taludes habilitados, hechos que podrían generar la inadecuada transitabilidad y accidentes por desprendimiento de rocas del talud, según se muestra a continuación:

**Imagen n.° 12:** Se observa la presencia de desmonte que obstruye las cunetas; asimismo, el desprendimiento de material afirmado en la superficie de rodadura.

**Imagen n.° 13:** Se observa el deslizamiento de material, producto del corte que se ha realizado al talud en el acceso al estribo izquierdo.

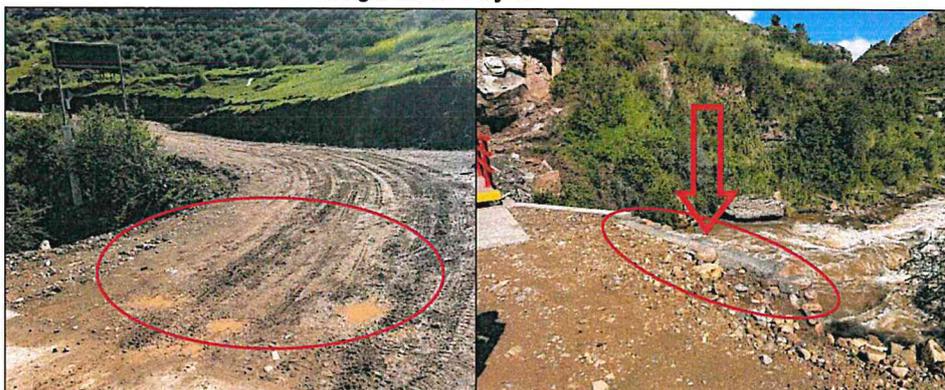
**Imágenes n.°s 14 y 15**

**Imagen n.° 14:** Se evidencia el acolchonamiento y deformación (bacheo) en la superficie de rodadura en el acceso al estribo derecho del puente.

**Imagen n.° 15:** Se evidencia la deformación del borde de la superficie de rodadura en el acceso al estribo derecho.

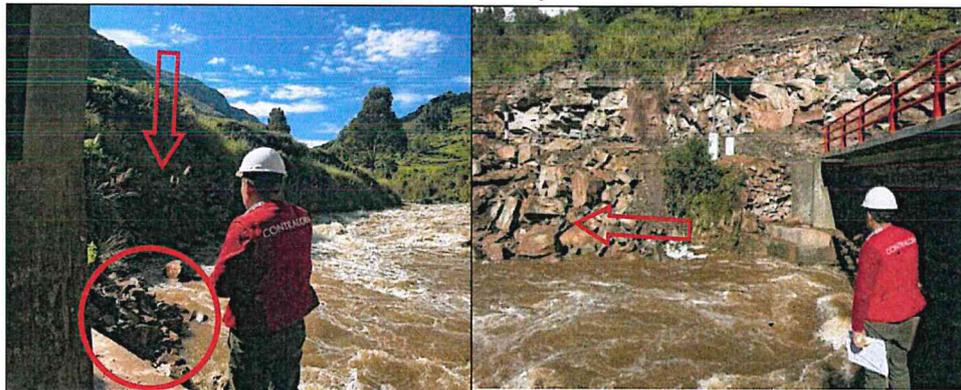
**Imágenes n.ºs 16 y 17**

Al respecto, de la revisión al expediente técnico de adicional de Obra n.º 11<sup>2</sup>, se evidenció la deducción de las partidas detalladas en el cuadro n.º 3; es preciso mencionar que de acuerdo al cauce del río, el puente no se encuentra en un tramo recto, presentando una desviación hacia los estribos; hecho que podría generar una potencial socavación de la estructura del puente. Asimismo, de la inspección física a la Obra, se advierte que, no se evidencia trabajos para la protección de la estructura del puente, las cuales son necesarios para la protección del puente, situación que podría generar la socavación de la estructura del puente, tal como se muestra en las imágenes siguientes:

**Imagen n.º 16:** Se evidencia la erosión lateral en el estribo derecho aguas arriba situación que podría generar la socavación de la estructura del puente al no presentar un muro de protección a la estructura del puente.

**Imagen n.º 17:** Se evidencia la presencia de desmonte en el estribo izquierdo aguas arriba, situación que podría generar la obstrucción del cauce del río y socavación de la estructura.

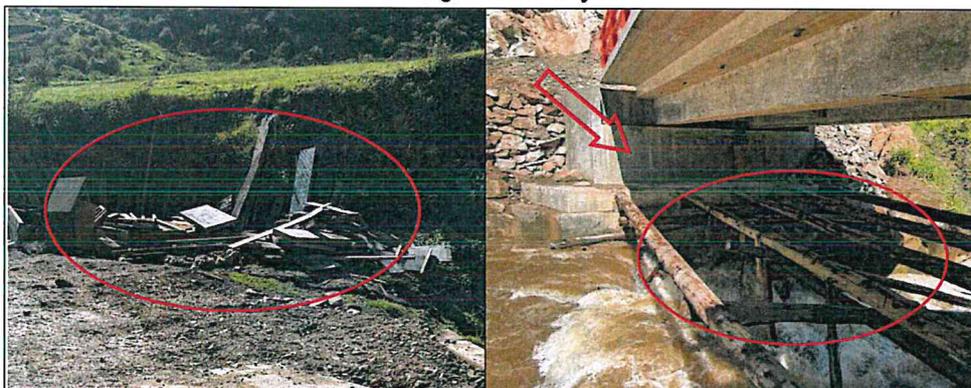
Imágenes n.°s 19 y 20

De la inspección física realizada a la Obra, se identificó presencia de escombros, desmontes y materiales de construcción en la zona de ejecución de la obra, las cuales vienen obstruyendo el libre tránsito, situación que podría afectar la funcionalidad de la obra, tal como se evidencia en las siguientes imágenes:

**Imagen n.° 19:** Se evidencia la presencia de rollizos de madera, tablas y materiales utilizados para encofrado ubicados al borde de la superficie de rodadura de acceso al estribo derecho.

**Imagen n.° 20:** Se evidencia rollizos de madera ubicados debajo de la superestructura del puente los cuales podrían obstaculizar el cauce del río y generar daños a la estructura del puente.
