**INFORME DE VISITA DE CONTROL
N° 017-2024-OCI/0396-SVC**

**EJECUCIÓN DE LA OBRA IOARR: “RENOVACIÓN DE
PUENTE; EN EL(LA) CAMINO VECINAL (PUENTE
CARRIZALES CUCHO): EMP. HV -128 (JATUSPAMPA) -
HUAYANAY -EMP. HV -129 (PALCA), DISTRITO DE
PALCA, PROVINCIA HUANCAMELICA, DEPARTAMENTO
HUANCAMELICA”**

**PERÍODO DE EVALUACIÓN:
DEL 8 AL 14 DE FEBRERO DE 2024**

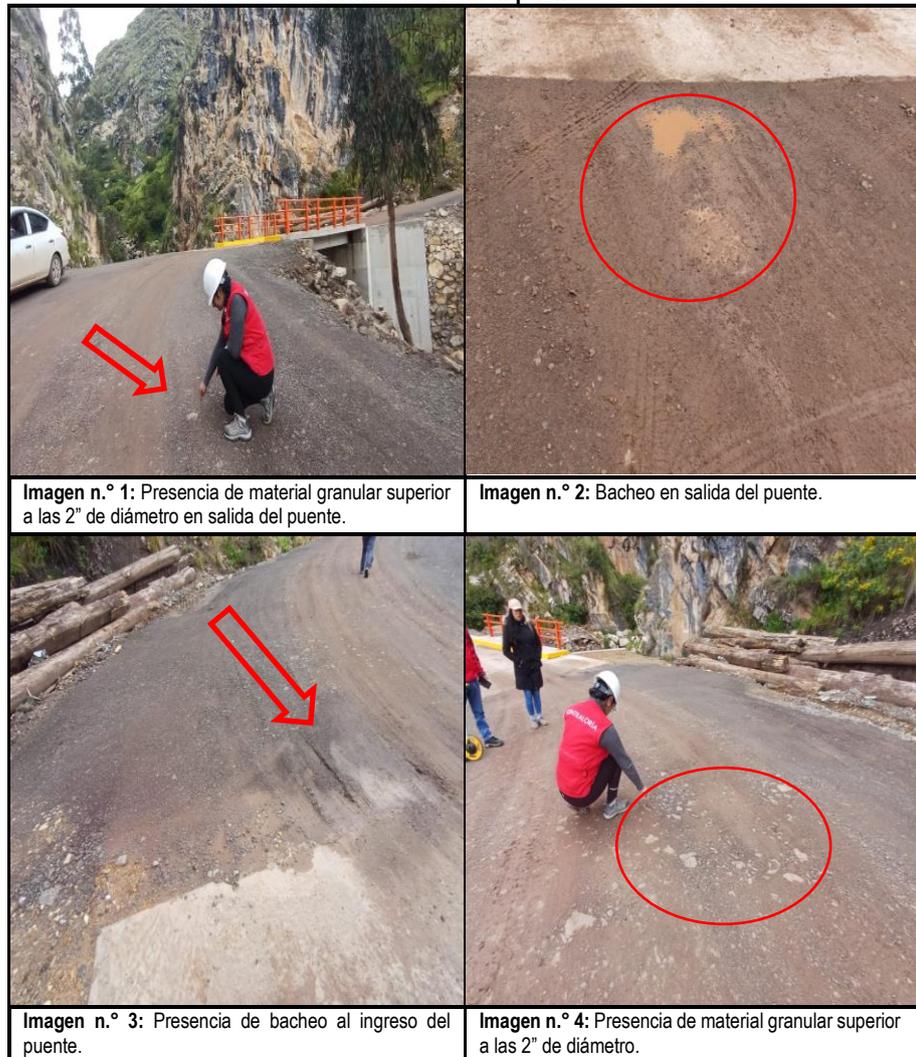
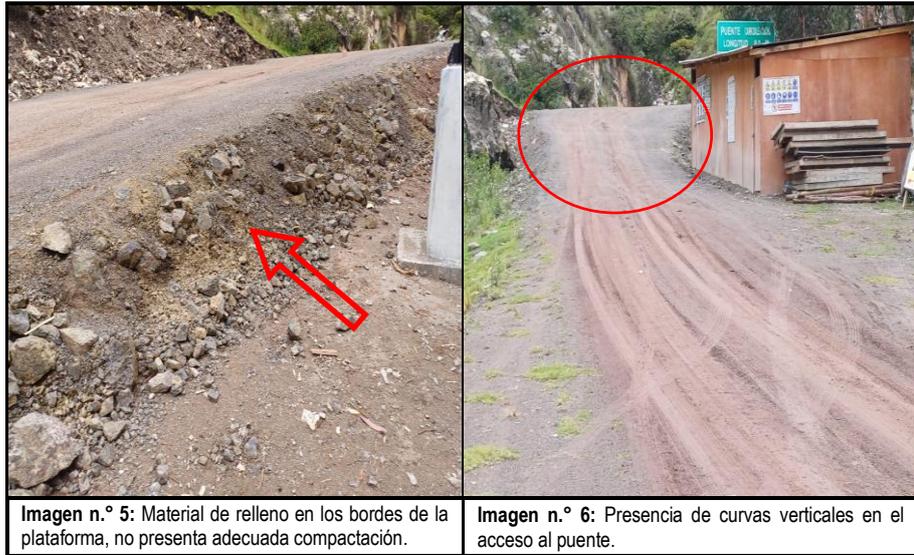
**Galería de Imágenes n.º 1
Obras de acceso al puente**

Sin embargo, de la inspección física a la Obra, se advierte que las obras de acceso al puente fueron ejecutados con grava que supera las 2” de diámetro, asimismo, se evidencia presencia de deformaciones en la calzada de afirmado tal como baches tanto en la zona de ingreso y salida del puente; así como, los bordes extremos de la calzada no presentan una apropiada compactación del afirmado; situación que podría generar el deterioro anticipado de la capa de afirmado, y en consecuencia, presentar inadecuadas condiciones de transitabilidad vehicular. Lo descrito se evidencia en las imágenes siguientes:

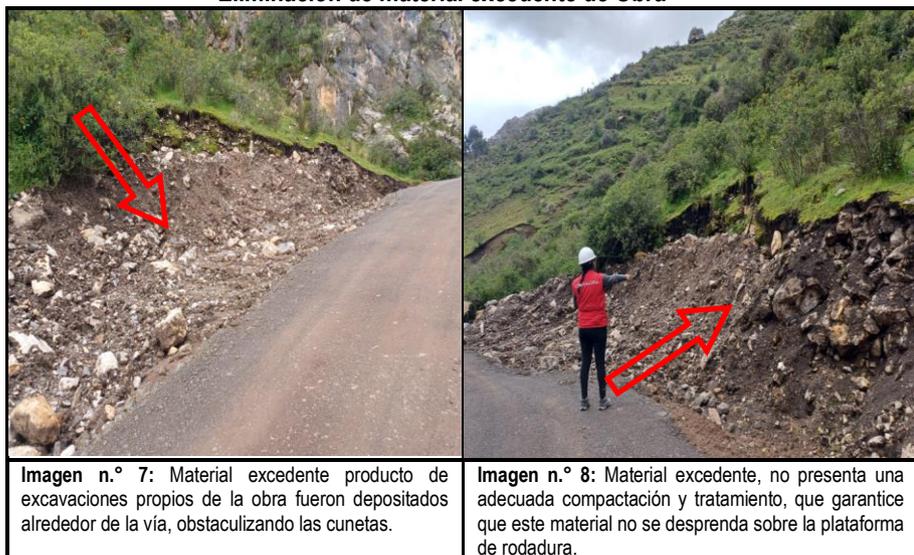
**Galería de Imágenes n.º 2
Eliminación de material excedente de Obra**

Sin embargo, durante la inspección física a la Obra, se evidenció que parte del material excedente producto de las excavaciones, fueron colocados en la progresiva 0+085 a 10 metros del puente; incumpliendo lo establecido en el expediente técnico, asimismo, el material no presenta condiciones de haber sido compactado y recuperado; hecho que podría generar el desprendimiento del material sobre cunetas y la vía, obstaculizando el libre tránsito vehicular, tal como se muestra en las imágenes siguientes:

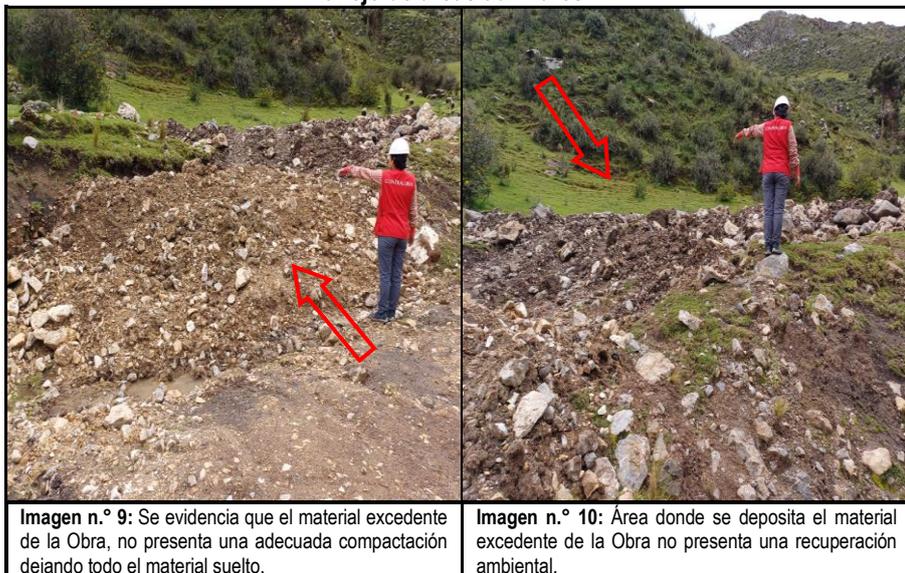
Galería de Imágenes n.° 3
Manejo de áreas auxiliares

Aunado a ello, se advierte que el expediente técnico contempla la ejecución de un programa de manejo de áreas auxiliares, que consiste en preparar el área donde se deposita todo el material excede, sin embargo, de la inspección física a la Obra, se pudo observar que, sobre el botadero no se realizó ningún trabajo de recuperación de áreas, tal como se evidencia en las imágenes siguientes:

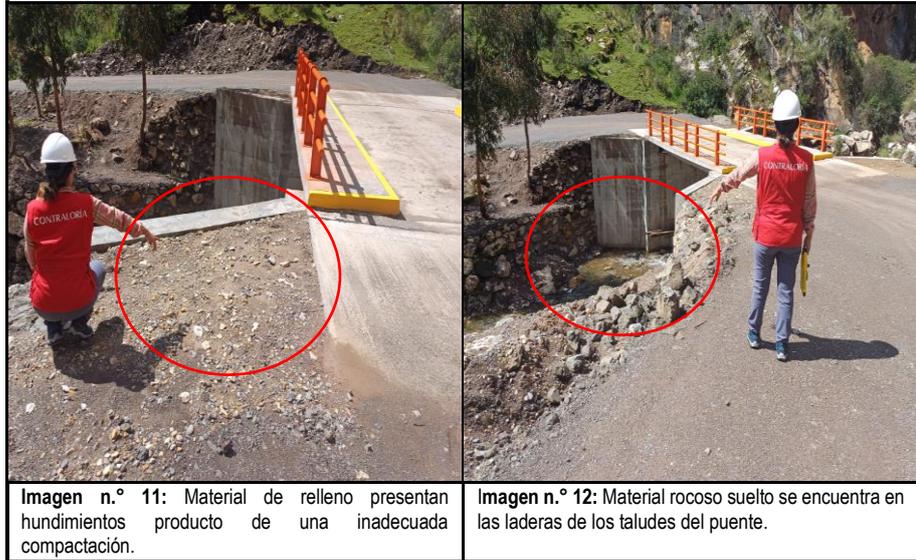
Galería de Imágenes n.° 4
Relleno y compactado con material propio en capas de 30 cm

Al respecto, durante la inspección física a la Obra, se evidenció que el relleno que se encuentra en la parte posterior de los aleros de estribos, no presenta una adecuada compactación, toda vez que, se viene presentando ligeros hundimientos; hecho que podría generar el deterioro anticipado de las estructuras de soporte, así como, afectar las obras de acceso al puente.

Imagen n.° 11: Material de relleno presentan hundimientos producto de una inadecuada compactación.

Imagen n.° 12: Material rocoso suelto se encuentra en las laderas de los taludes del puente.

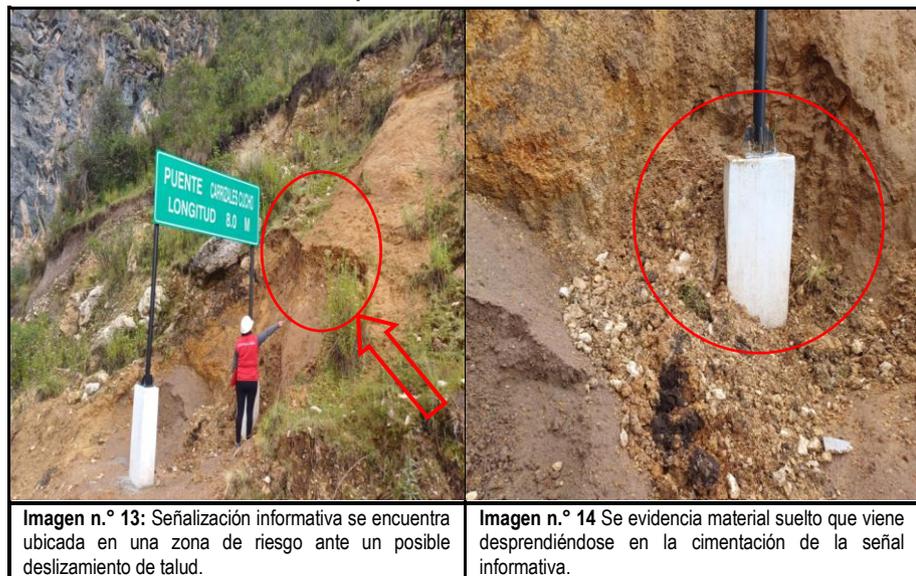
Galería de Imágenes n.° 5
Respecto a la señalización

De la inspección física a la obra, se advierte que la señalización informativa ubicada en el ingreso al puente, fue instalada en una zona de riesgo ante un posible deslizamiento, puesto que, de presentarse tal situación, podría ocasionar daños a la estructura de la señalización y en su defecto ser enterrado en su totalidad, Lo descrito se evidencia en las imágenes siguientes:

Imagen n.° 13: Señalización informativa se encuentra ubicada en una zona de riesgo ante un posible deslizamiento de talud.

Imagen n.° 14 Se evidencia material suelto que viene desprendiéndose en la cimentación de la señal informativa.

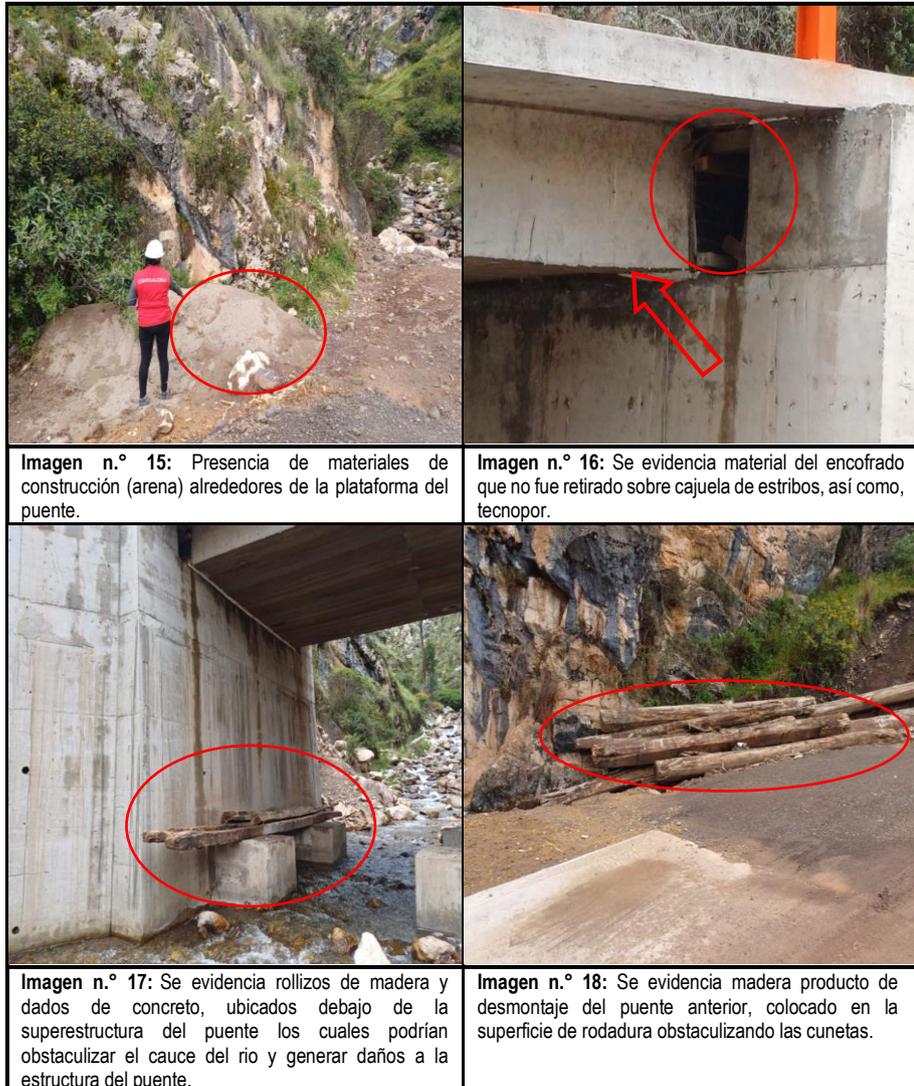
**Galería de Imágenes n.º 6
Respecto a la limpieza general**

Sin embargo, de la inspección física a la Obra, se advierte presencia de escombros, desmontes y materiales de construcción en la zona de ejecución de la obra, las cuales vienen obstruyendo el libre tránsito, situación que podría afectar la funcionalidad de la obra, tal como se evidencia en las imágenes siguientes:

Imagen n.º 15: Presencia de materiales de construcción (arena) alrededores de la plataforma del puente.

Imagen n.º 16: Se evidencia material del encofrado que no fue retirado sobre cajuela de estribos, así como, tecnopor.

Imagen n.º 17: Se evidencia rollizos de madera y dados de concreto, ubicados debajo de la superestructura del puente los cuales podrían obstaculizar el cauce del río y generar daños a la estructura del puente.

Imagen n.º 18: Se evidencia madera producto de desmontaje del puente anterior, colocado en la superficie de rodadura obstaculizando las cunetas.
