**INFORME DE VISITA DE CONTROL
N° 018-2024-OCI/0396-SVC**

**EJECUCIÓN DE LA OBRA IOARR: “RENOVACIÓN DE
PUENTE; EN EL(LA) CAMINO VECINAL (PUENTE
CARRIZALES PAMPA): EMP. HV-128 (JATUSPAMPA) –
HUAYANAY – EMP. HV 129 (PALCA), DISTRITO DE
PALCA, PROVINCIA HUANCABELICA, DEPARTAMENTO
HUANCABELICA”**

**PERÍODO DE EVALUACIÓN:
DEL 9 AL 15 DE FEBRERO DE 2024**

HUANCABELICA, 22 DE FEBRERO DE 2024

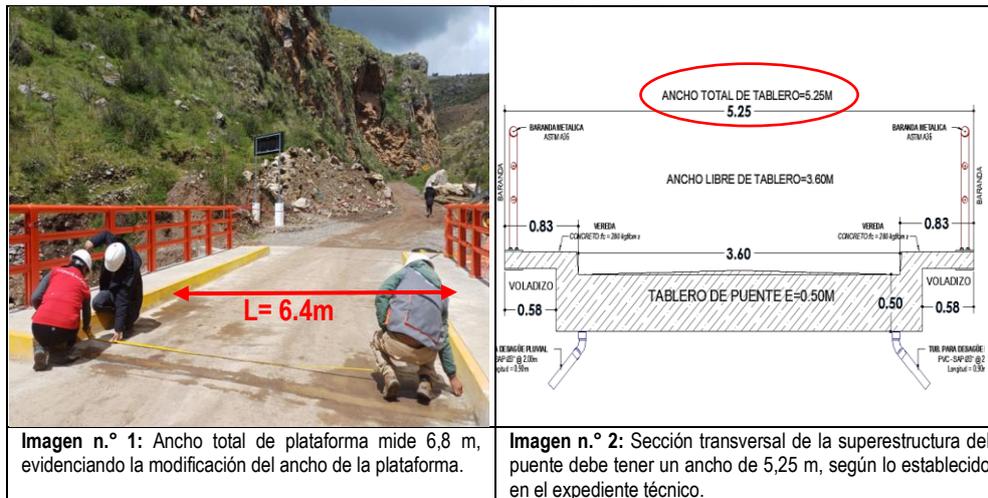
Galería de imágenes n.º 1
Sección transversal del tablero

Ahora bien, de la inspección física a la Obra, se advierte que el ancho total del tablero del puente tiene una longitud de 6,40 m (losa del tablero del puente 4,0 m y la vereda peatonal del margen izquierdo y derecho 1,20 m), evidenciando un incremento del tablero en 1,55 m, en relación a lo establecido en el expediente técnico (longitud de 5,25 m); tal situación muestra la modificación de la sección de la superestructura del puente por parte del Contratista. Lo descrito se muestra en las imágenes siguientes:

Imagen n.º 1: Ancho total de plataforma mide 6,8 m, evidenciando la modificación del ancho de la plataforma.

Imagen n.º 2: Sección transversal de la superestructura del puente debe tener un ancho de 5,25 m, según lo establecido en el expediente técnico.

Con relación a lo anterior, se advierte que el Contratista no realizó el cálculo de las estructuras, tanto del tablero del puente como del estribo, toda vez que, al incrementarse la estructura en 1,55 m, genera un incremento de cargas, tanto en losa y veredas, dichas cargas adicionales son transmitidas al estribo el cual debió haberse recalculado, a fin de poder soportar las cargas adicionales.

Frente a lo expuesto, se evidencia que el Contratista realizó modificaciones sustanciales al tablero del puente, sin realizar el cálculo estructural correspondiente tanto de la superestructura y estribos, situación que podría afectar la resistencia y estabilidad de la estructura, asimismo, que estas modificaciones no fueron comunicadas a la Entidad, para su aprobación, situación que no fue observada por el Supervisor de Obra, generando el riesgo de afectar el correcto comportamiento estructural del puente, y con ello la resistencia, funcionalidad y vida útil de la Obra.

La situación expuesta, podría generar el riesgo de afectar el correcto comportamiento estructural del puente, así como, la funcionalidad y vida útil de la Obra.

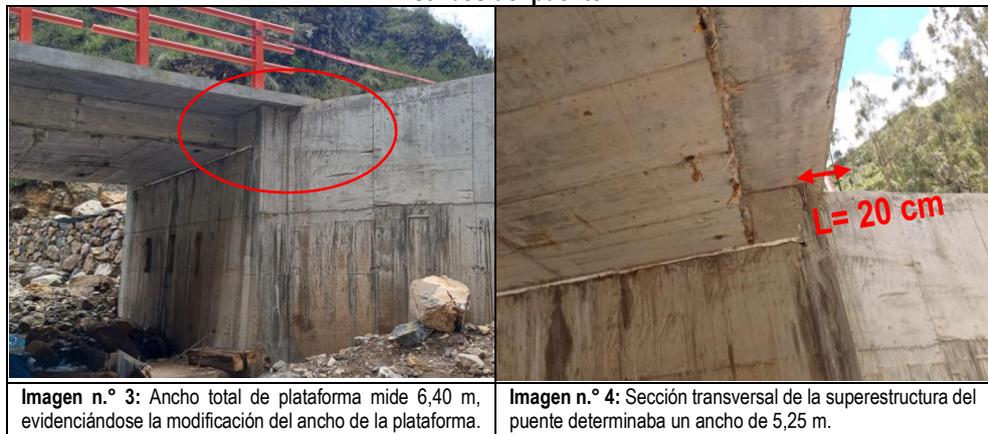
Galería de imágenes n.º 2
Estribos del puente

Asimismo, se advierte que el Contratista ha ejecutado el tablero del puente con una dimensión de 6.40 m, sin embargo, las medidas de los estribos no fueron modificados de acuerdo a la necesidad del ancho de la plataforma, lo cual ha ocasionado que la medida de esta sobrepase en 20 cm con relación a la cajuela del estribo, conforme se visualiza en las imágenes siguientes:

Imagen n.º 3: Ancho total de plataforma mide 6,40 m, evidenciándose la modificación del ancho de la plataforma.

Imagen n.º 4: Sección transversal de la superestructura del puente determinaba un ancho de 5,25 m.

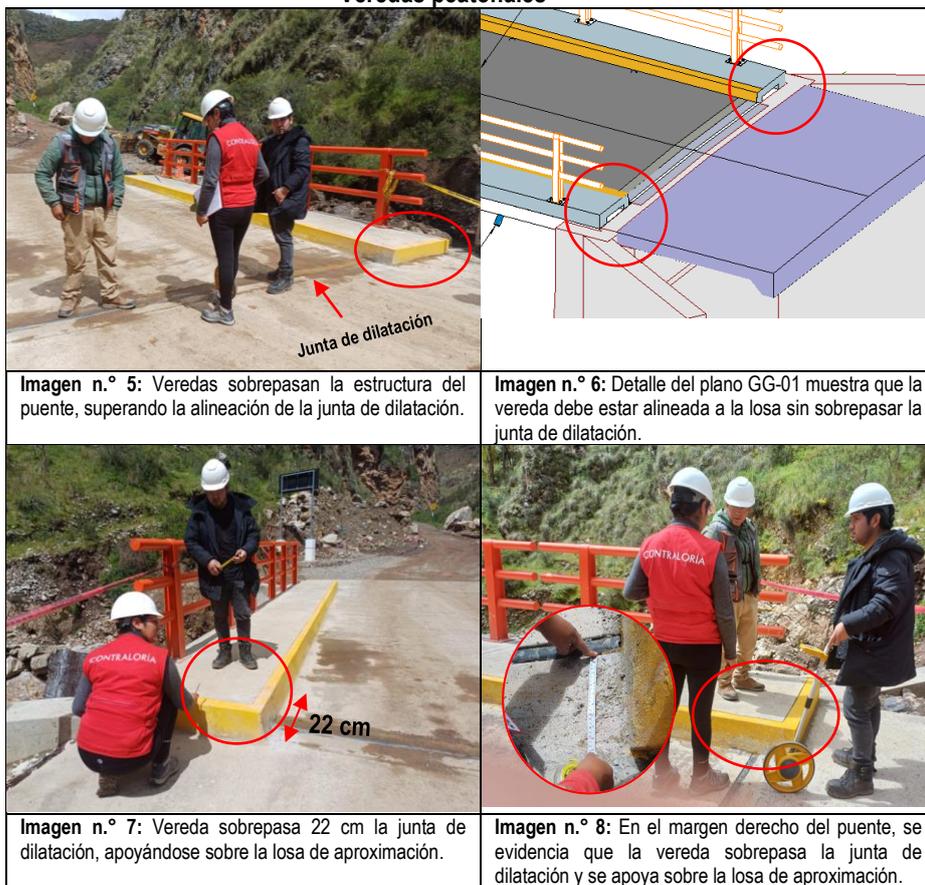
**Galería de imágenes n.º 3
Veredas peatonales**

De la revisión al expediente técnico, se advierte que la lámina GG-01¹⁰ de la sección planos, establece que la vereda deberá estar alineada a la losa, sin sobrepasar la junta de dilatación, en vista que las veredas son parte de la superestructura del puente y estos forman parte de un solo sistema; sin embargo, de la inspección física a la Obra, se evidenció que la longitud de las veredas superan la junta de dilatación, sobrepasando la losa del puente y se encuentran apoyadas sobre la losa de aproximación; este hecho podría generar que las veredas sufran fisuras transversales, generando así, su deterioro anticipado. Lo descrito se evidencia en las imágenes siguientes:

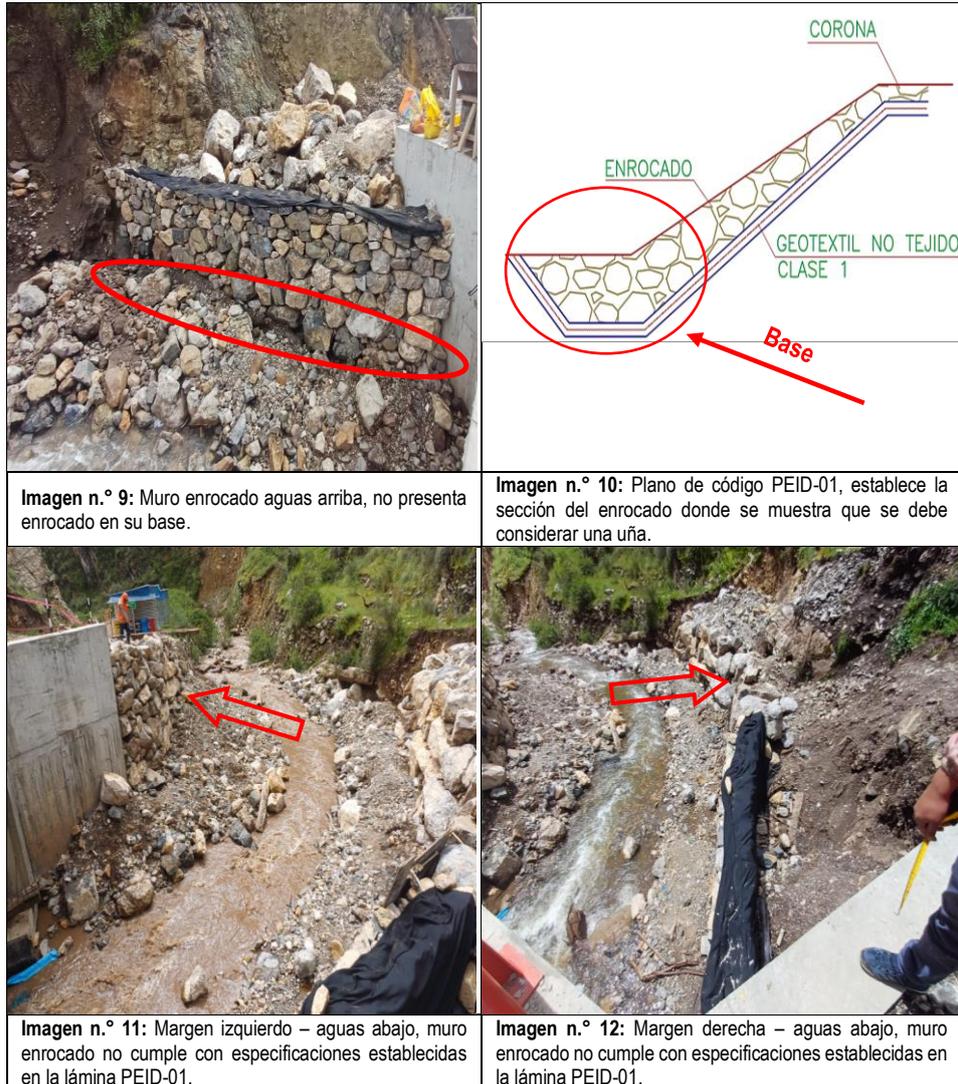
Galería de imágenes n.° 5
Muro enrocado

De la revisión al expediente técnico, se advierte que los planos de las láminas PEID-01 y PEID-02¹¹, establecen que la sección de la base del muro enrocado, debe ser en forma de uña, sin embargo, durante la inspección física a la Obra, se evidenció que la geometría de los muros no guarda relación con los planos, así como, no se realizó la colocación de la base del muro, situación que podría poner en riesgo la estructura del puente; toda vez que, la base del enrocado permitirá que el muro tenga mayor adherencia y evitar la socavación del puente, tal como se muestra a continuación:

Imagen n.° 9: Muro enrocado aguas arriba, no presenta enrocado en su base.

Imagen n.° 10: Plano de código PEID-01, establece la sección del enrocado donde se muestra que se debe considerar una uña.

Imagen n.° 11: Margen izquierdo – aguas abajo, muro enrocado no cumple con especificaciones establecidas en la lámina PEID-01.

Imagen n.° 12: Margen derecha – aguas abajo, muro enrocado no cumple con especificaciones establecidas en la lámina PEID-01.

Con relación a lo descrito, se advierte que las referidas partidas fueron valorizadas y aprobadas en la valoración n.° 5, por el Supervisor de Obra, pese a que, el Contratista ejecutó dichas partidas sin cumplir con las especificaciones técnicas y planos establecidos en el expediente técnico. Lo expuesto se ilustra en el cuadro siguiente:

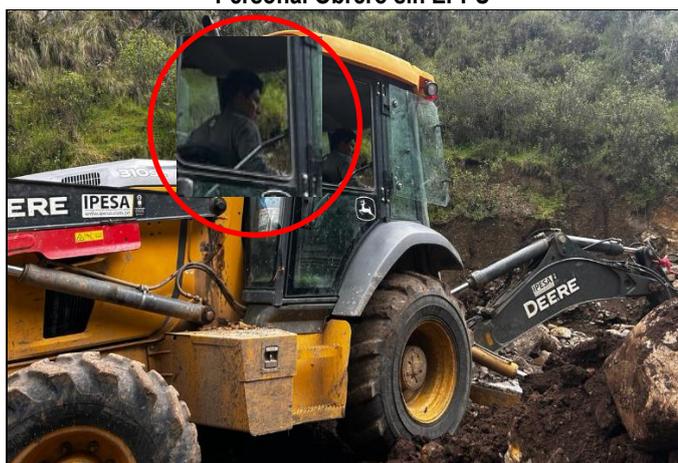
Imagen n.° 13
Personal Obrero sin EPPS

Asimismo, se evidenció que el personal obrero (operario de maquinaria pesada) de la Obra no utiliza los implementos de seguridad personal; como se visualiza en la imagen siguiente:

Imagen n.° 13: Operario de maquinario sin implementos de seguridad.
