**ÓRGANO DE CONTROL INSTITUCIONAL DE LA
MUNICIPALIDAD PROVINCIAL DE HUÁNUCO**

**INFORME DE CONTROL CONCURRENTE
N° 025-2024-OCI/0401-SCC**

**“EJECUCIÓN Y SUPERVISIÓN DE LA OBRA: CREACIÓN DE PISTAS Y
VEREDAS EN LOS SECTORES DE CHUNACAN ALTA Y
HUACCHACANCHA DE LA LOCALIDAD DE ACOMAYO, DEL DISTRITO
DE CHINCHAO – PROVINCIA DE HUÁNUCO, DEPARTAMENTO DE
HUÁNUCO”**

**EJECUCIÓN Y SUPERVISIÓN DE OBRA, CORRESPONDIENTE A LA
VALORIZACIÓN N° 6.**

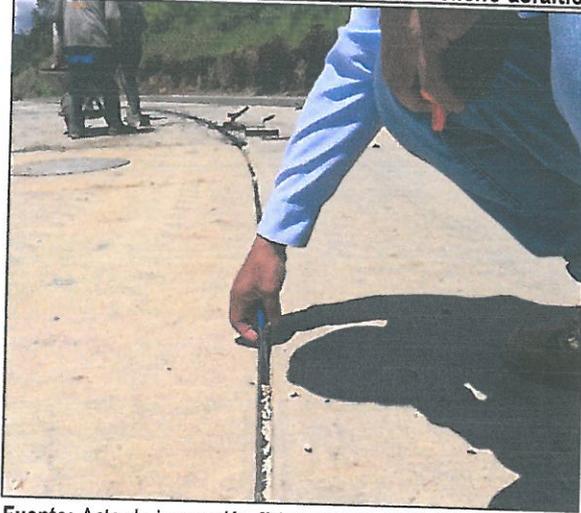
Imagen n.º 12

Sin embargo, de la visita de inspección realizada a la Obra, en el tramo I – Jr. San Pedro, se constató que el trabajo de sellado de juntas longitudinales y transversales con mortero asfáltico (RC-250 y arena) de la progresiva Km 0+000 a la 0+500, se está ejecutando de manera distinta a lo establecido en los planos y especificaciones técnicas del expediente técnico; toda vez que se verificó que el relleno con mortero asfáltico en las juntas tiene una profundidad de 7 cm (debiendo ser de 20 cm o 0.20 m), tal como se aprecia en la vista fotográfica siguiente:

Toma de medidas de la profundidad del relleno asfáltico

Al respecto, en la norma CE.010 ACERAS Y PAVIMENTOS, en el anexo “D. DISEÑO DE PAVIMENTOS URBANOS DE CONCRETO”, se precisa que las juntas se usan para mantener los esfuerzos dentro de límites seguros y para prevenir la formación de grietas irregulares y se instalan para controlar el agrietamiento por los esfuerzos de contracción por los diferenciales de temperatura. Además, indica que se deben construir cuidadosamente, ya que por una junta deficientemente sellada puede ingresar agua a la base del pavimento, lo que podría afectar la vida útil del proyecto.

Además, se estaría valorizando esta partida deficientemente ejecutada, ya que los metrados para la cantidad de mortero asfáltico de las juntas se obtienen con las medidas indicadas en los planos.

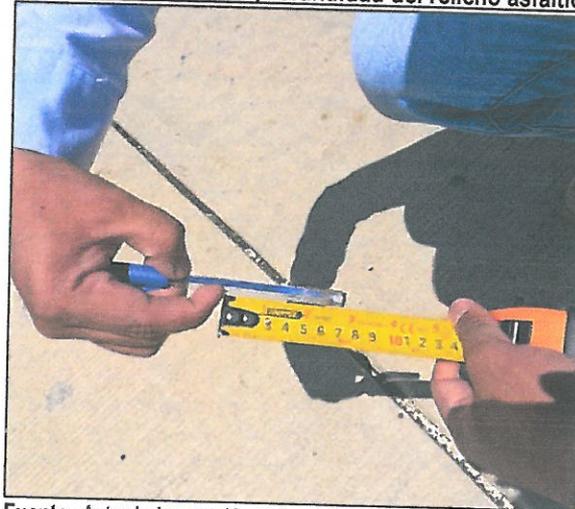
Imagen n.º 13

Toma de medidas de la profundidad del relleno asfáltico

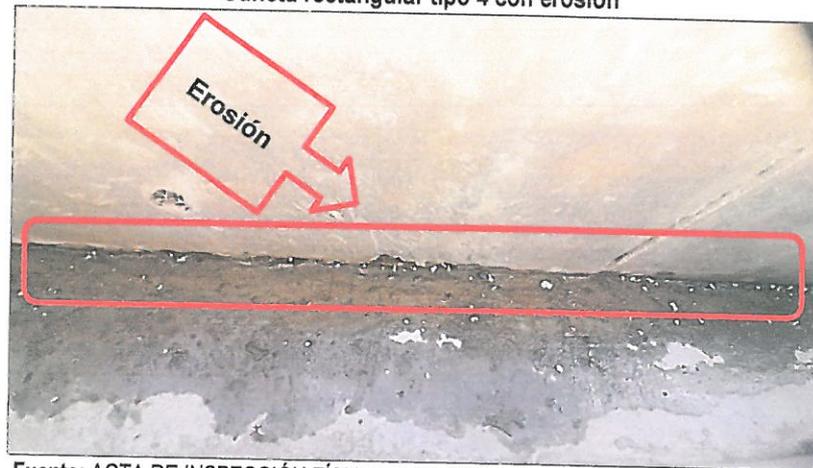
Al respecto, entre las progresivas km 0+000 al km 0+013 del tramo III, en el lado derecho de la cuneta, se presenta erosión entre el sardinel y el fondo de la cuneta rectangular, tal como se aprecia en la imagen siguiente:

Imagen n.º 15
Cuneta rectangular tipo 4 con erosión

Por lo evidenciado en la visita de obra, la cuneta rectangular tipo 4 del tramo III se ejecutó de manera deficiente, en la unión entre el sardinel y el fondo de la cuneta generándose una erosión, pese a que en el Plano: Planta General de Cunetas y sentido de flujo Lámina PC-01 del expediente técnico establecía el diseño y detalle de la estructura, lo que podría generar mayor erosión a la cuneta por el constante flujo de agua y posible afectación a la base del pavimento por el ingreso de agua a través de la junta.

"(...) El tramo III en la progresiva km 0+000 al km 0+013, se observó la construcción del sardinel lado derecho con deficiencias en el concreto (erosión) en la intersección con el fondo de la cuneta rectangular, lo cual se muestra en las imágenes siguientes: (...)"

En ese sentido, lo advertido generaría deficiencias en la cuneta tipo 4 progresiva km 0+000 al km 0+013 del tramo III, afectando la calidad y la vida útil del proyecto.

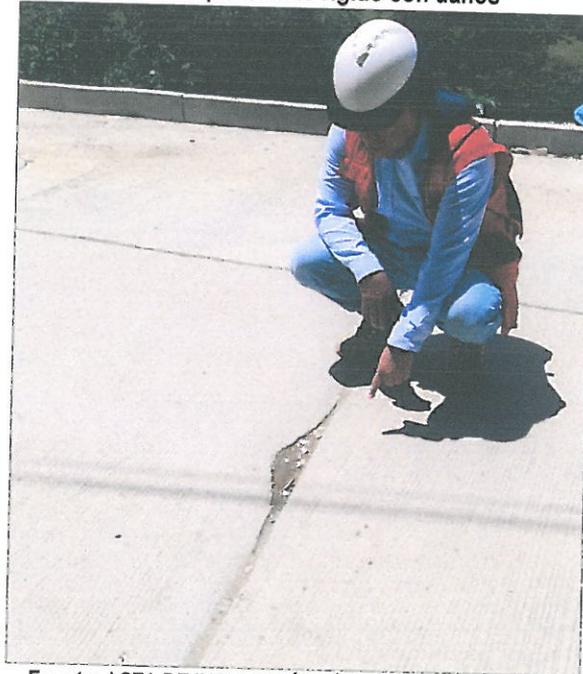
Sin embargo, de la visita de inspección física a la obra se evidenció que, entre la progresiva del Km 0+600 al km 0+700 del tramo I, un paño de pavimento rígido se ejecutó con imperfecciones, diferente a lo indicado en el expediente técnico, como se aprecia en las imágenes siguientes:

Imagen n.º 17
Paño de pavimento rígido con daños

"(...) 6.- Durante el recorrido se verificó que existen daños al pavimento y sardineles en el tramo I en las progresivas 0+600 al 0+700, según se muestra a continuación: (...)".

Lo señalado generaría deficiencias en estas estructuras, afectando la calidad y tiempo de vida útil del proyecto.

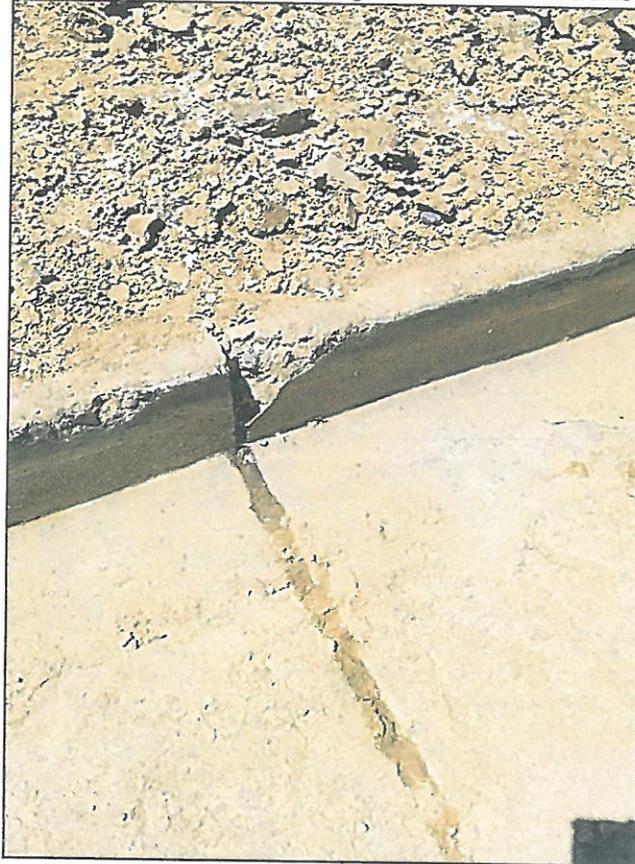
Sin embargo, de la visita de inspección física a la obra se evidenció que, en la progresiva del Km 0+680 del tramo I, se ha constatado que el sardinel se encuentra dañado y que no tiene la sección indicada en el expediente técnico, como se aprecia en las imágenes siguientes:

Imagen n.º 19
Daños en el sardinel tipo 3, progresiva km 0+680 de tramo I

"(...) 6.- Durante el recorrido se verificó que existen daños al pavimento y sardineles en el tramo I en las progresivas 0+600 al 0+700, según se muestra a continuación: (...)".

Lo señalado generaría debilitamiento de estas estructuras, ya que puede continuar el deterioro, lo que podría afectar la vida útil del proyecto

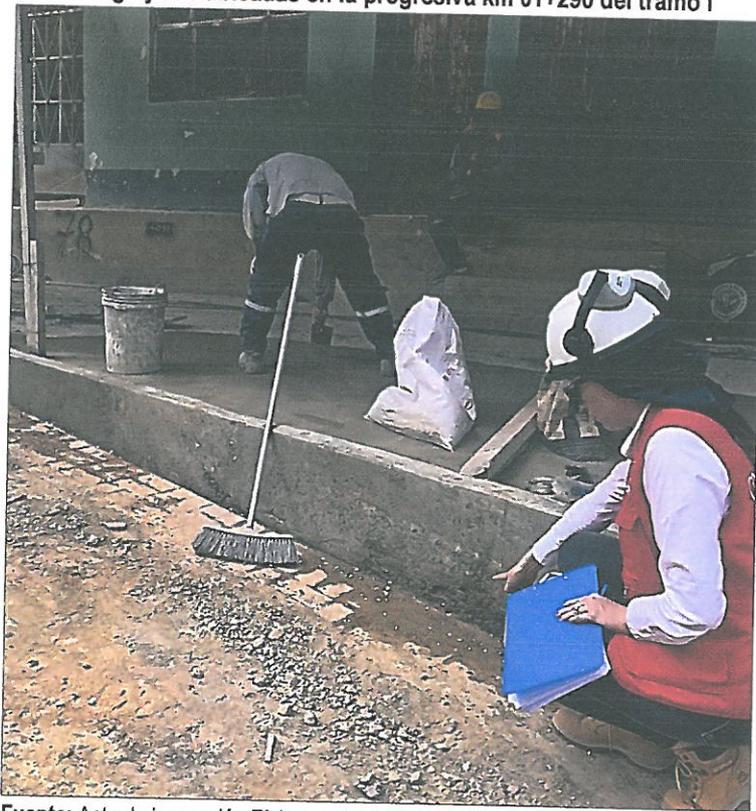
De la visita de inspección física, se evidenció la presencia de cangrejeras en las salidas de las alcantarillas tipo 5 progresivas: km 0+135, km 0+310 y km 0+417 del tramo I, y también en la cara interior del sardinel tipo 01, de la progresiva Km 01+290 del tramo I y en la cara exterior del sardinel tipo 01, de la progresiva Km 0+980 del tramo I, esto debido a un mal proceso constructivo al momento del vaciado por deficiente vibración que ocasionó la segregación de la mezcla de concreto, como se muestra en las vistas fotográficas siguientes:

Imagen n.º 20
Cangrejas ubicadas en la progresiva km 01+290 del tramo I

Al respecto, se advierte el incumplimiento del literal a) del numeral 5.2.1 del CAPÍTULO 5. CALIDAD DEL CONCRETO MEZCLADO Y COLOCACIÓN de la norma técnica E.060 CONCRETO ARMADO, que establece que la calidad del concreto debe ser sin segregación, la cual es la causa de la aparición de cangrejeras.

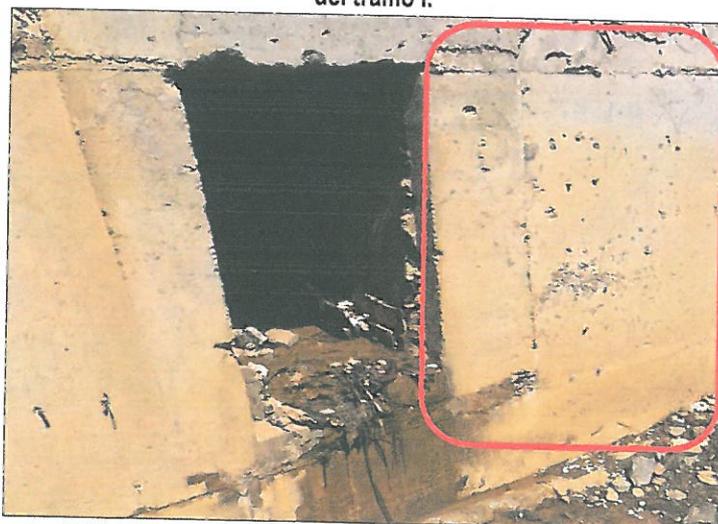
De otra parte, en cuanto a las alcantarillas tipo 5 ejecutadas en las progresivas 0+135, 0+310 y 0+417 del tramo I, se evidenció la aparición de cangrejas en la zona de la salida, según las vistas fotográficas siguientes:

Imagen n.º 21
Presencia de cangrejas en la alcantarilla tipo 5, progresiva km 0+135 del tramo I.

De lo expuesto, como se detalla en los párrafos e imágenes precedentes, y la visita realizada por la comisión de control los días 10, 11 y 12 de abril de 2024, las alcantarillas tipo 5 de las progresivas Km 0+135, km 0+310 y km 0+417 del tramo I; el sardinel tipo 01 de la progresiva Km 1+290 del tramo I, Jr. San Pedro y en la cara exterior del sardinel tipo 1 en el tramo I progresiva km 0+980, presenta cangrejeras, por un deficiente procedimiento constructivo, incumpliendo lo establecido en el expediente técnico, afectando la calidad y tiempo útil del proyecto, además de valorización y pago por partidas deficientemente ejecutadas.

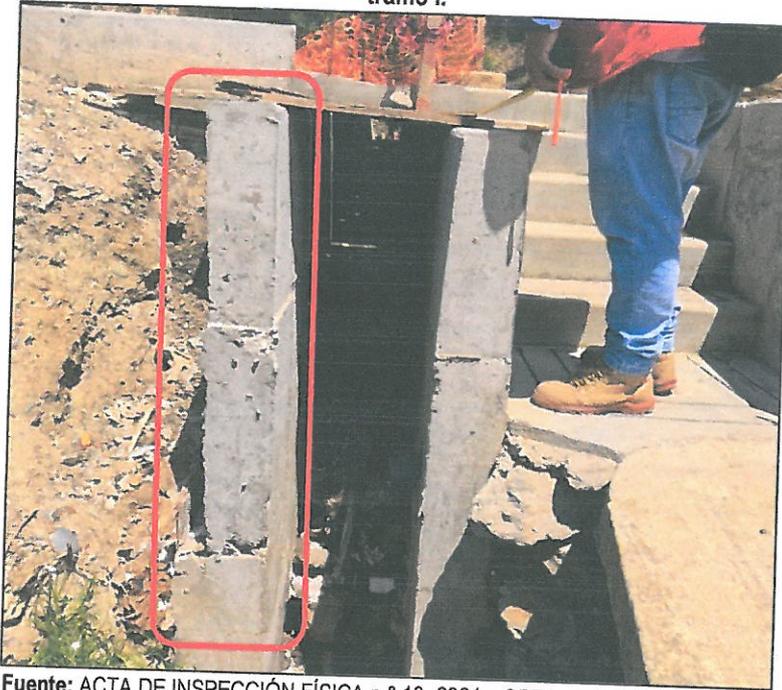
Imagen n.º 22
Presencia de cangrejas en la alcantarilla tipo 5, progresiva km 0+310 del tramo I.

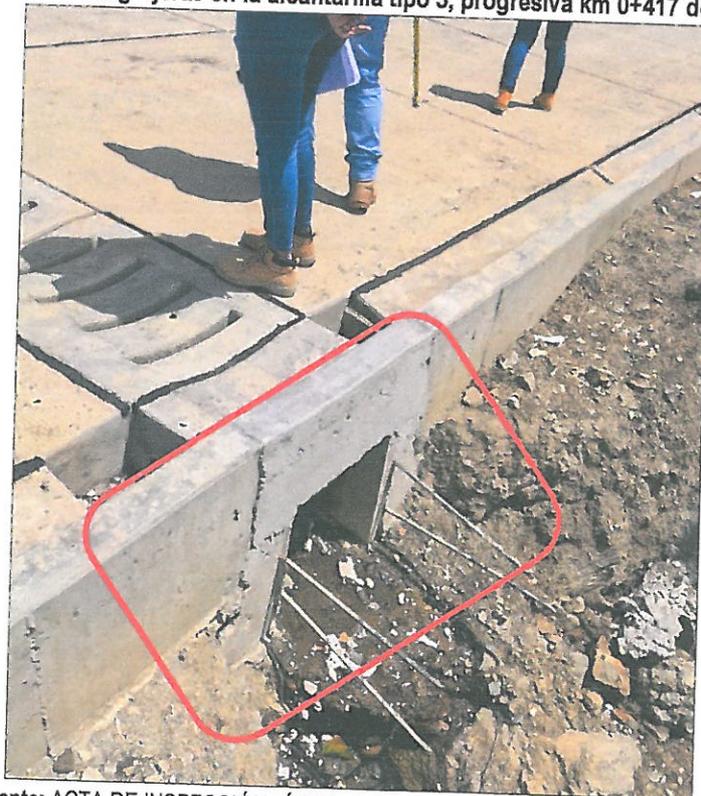
Imagen n.º 23
Presencia de cangrejas en la alcantarilla tipo 5, progresiva km 0+417 del tramo I.

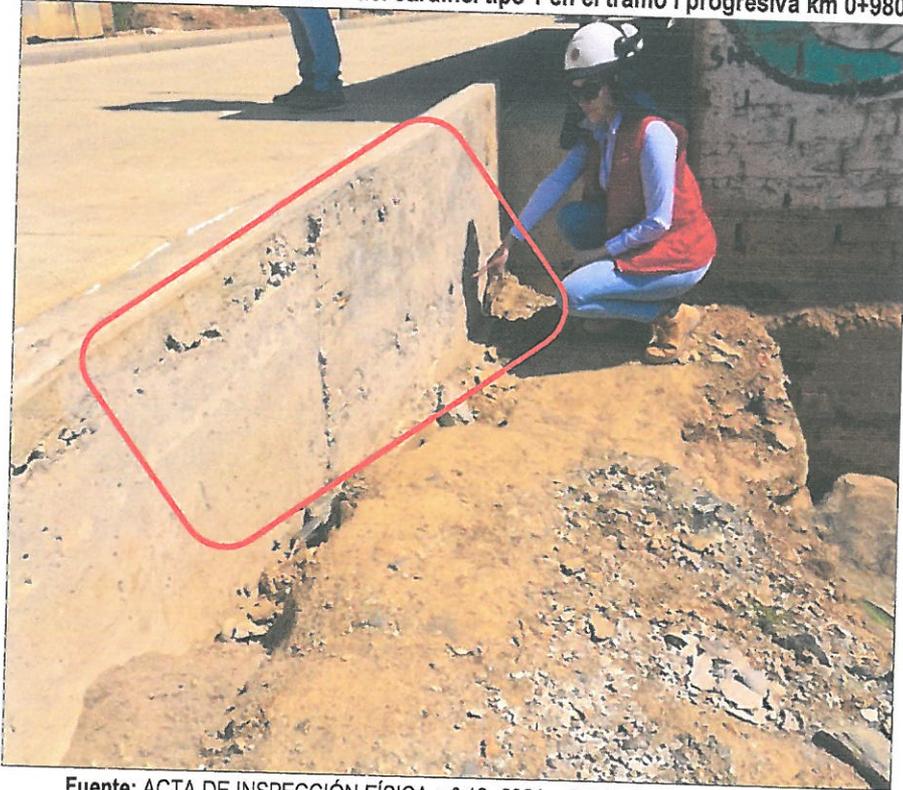
Imagen n.º 24
Cangrejeras en la cara exterior del sardinel tipo 1 en el tramo I progresiva km 0+980

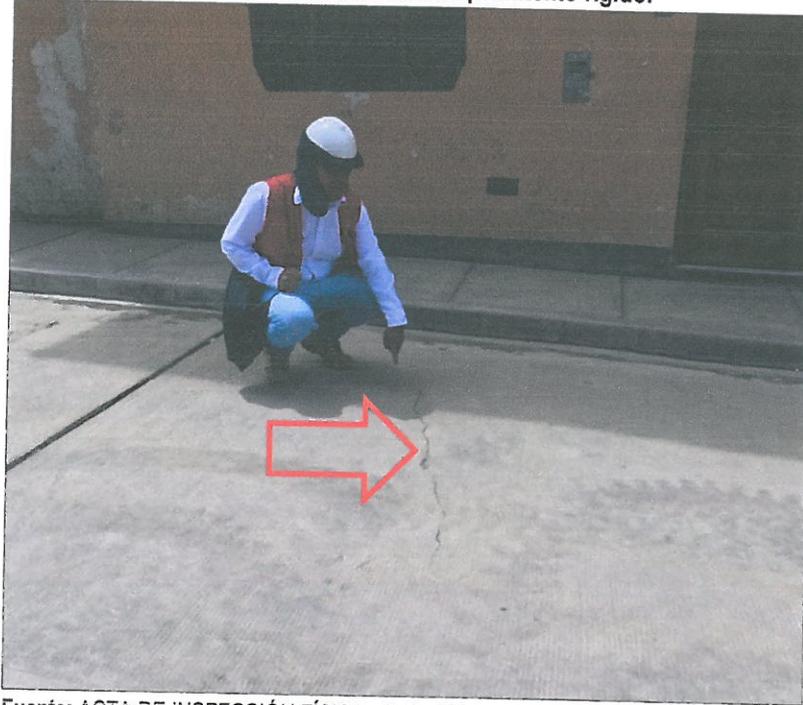
Durante el recorrido en el tramo I – Jr. San Pedro, se pudo apreciar fisuras longitudinales en el pavimento rígido en la progresiva km 0+840, incumpliendo las especificaciones técnicas y planos del expediente técnico, tal como se aprecia en la vista fotográfica siguiente:

Imagen n.º 25
Agrietamiento en la losa de pavimento rígido.

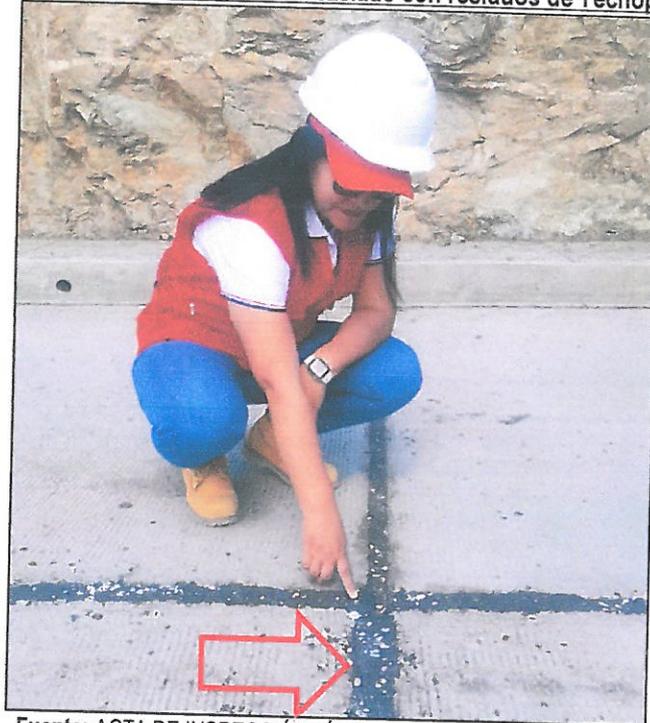
Imagen n.º 26

Junta con material asfáltico mezclado con residuos de Tecnopor.

Al respecto, en la norma CE.010 ACERAS Y PAVIMENTOS, en el anexo "D. DISEÑO DE PAVIMENTOS URBANOS DE CONCRETO", se precisa que las juntas se usan para mantener los esfuerzos dentro de límites seguros y para prevenir la formación de grietas irregulares y se instalan para controlar el agrietamiento por los esfuerzos de contracción por los diferenciales de temperatura. Además, indica que se deben construir cuidadosamente, ya que por una junta deficientemente sellada puede ingresar agua a la base del pavimento, lo que podría afectar la vida útil del proyecto.

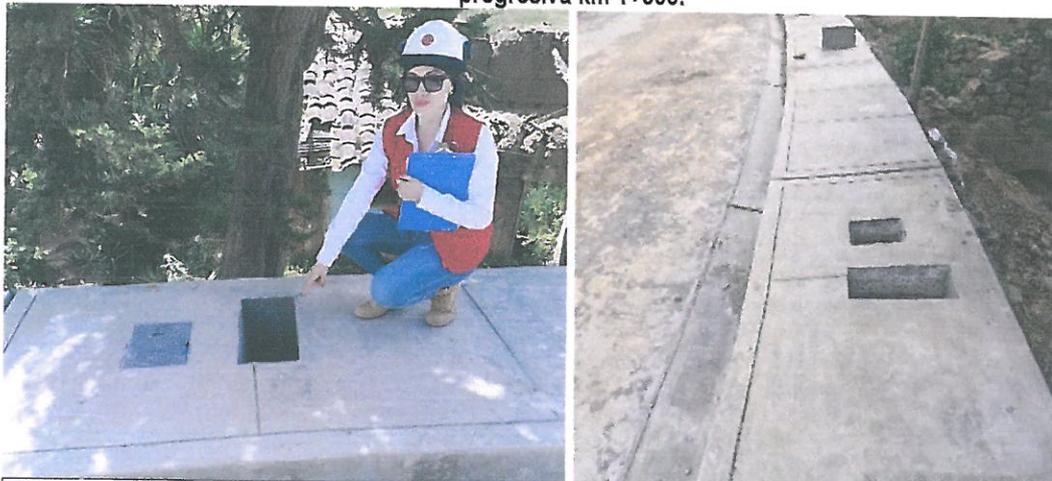
Imágenes n.º 30 y 31

"(...) 1.- Durante el recorrido en el tramo I se pudo apreciar que, en las progresivas del km 1+130 y el km 1+132 se encontró un (1) buzón de agua y dos (2) buzones de desagüe expuestos, sin tapa, sin la debida señalización de seguridad, exponiendo a la población a posibles accidentes, por ello para corroborar lo mencionado se coloca las vistas fotográficas siguientes: (...) ACTA DE INSPECCIÓN FÍSICA N°17-2024.

Buzones de agua y desagüe expuestos, sin tapa, sin señalización, ubicado en el tramo I en la progresiva km 1+300.

Se aprecia el buzón de desagüe sin tapa, expuesto, sin la debida señalización de seguridad de prevención, pudiendo ocasionar accidentes para la población. Ubicado en el km 1+130 del tramo I.

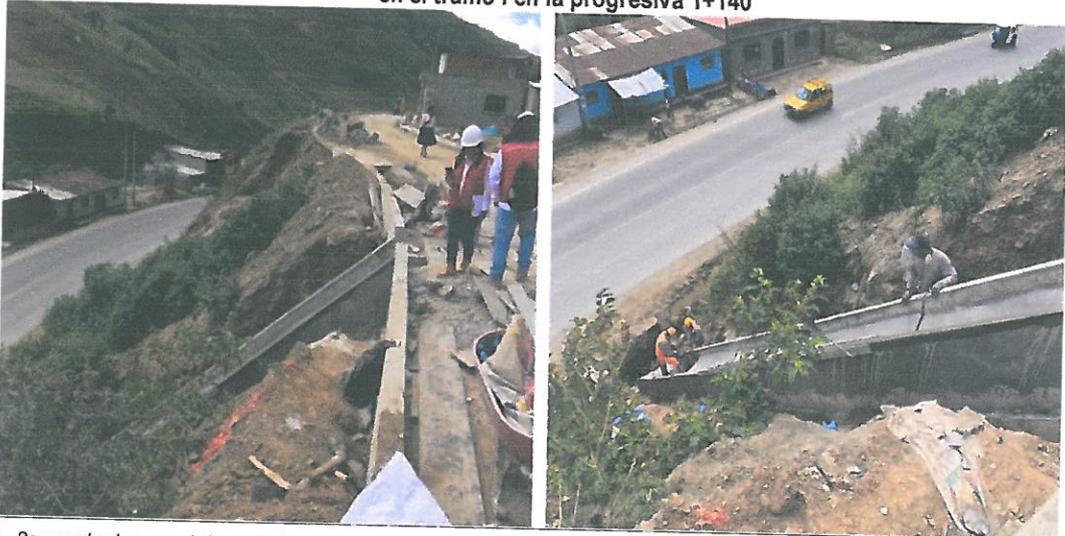
Imágenes n.º 32 y 33
Personal obrero realizando trabajos en pendiente pronunciada sin arnés ni línea de vida, ubicado en el tramo I en la progresiva 1+140

Se aprecia al personal obrero realizando trabajos en talud con pendiente pronunciada, sin el uso de arnés ni línea de vida. Además, ausencia de señalización, ubicado en el tramo I de la progresiva Km 1+140.

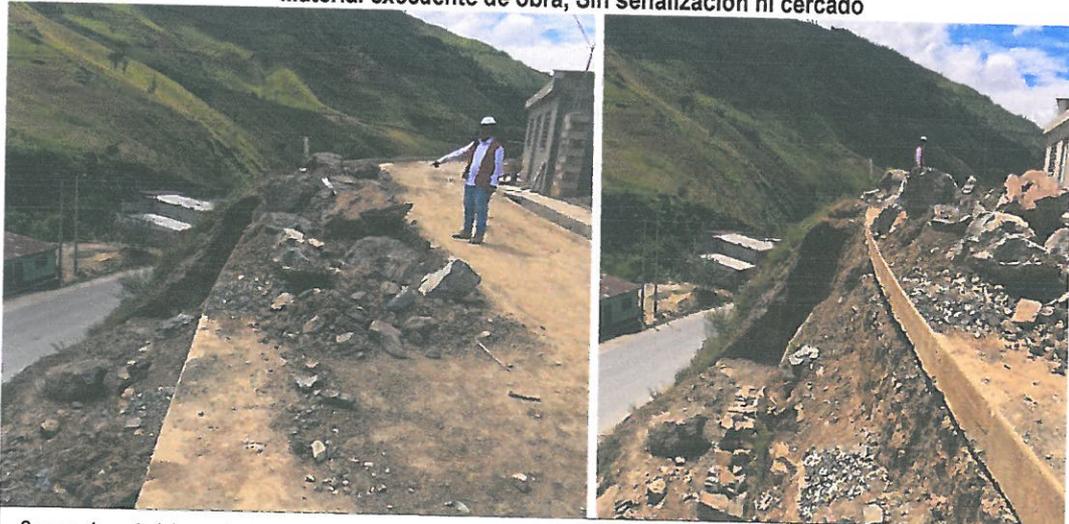
Imágenes n.º 34 y 35
Material excedente de obra, Sin señalización ni cercado

Se aprecia material excedente en la vía, al tener una pendiente pronunciada no está cercada ni señalizada. Ubicado en el tramo I en la progresiva 1+130

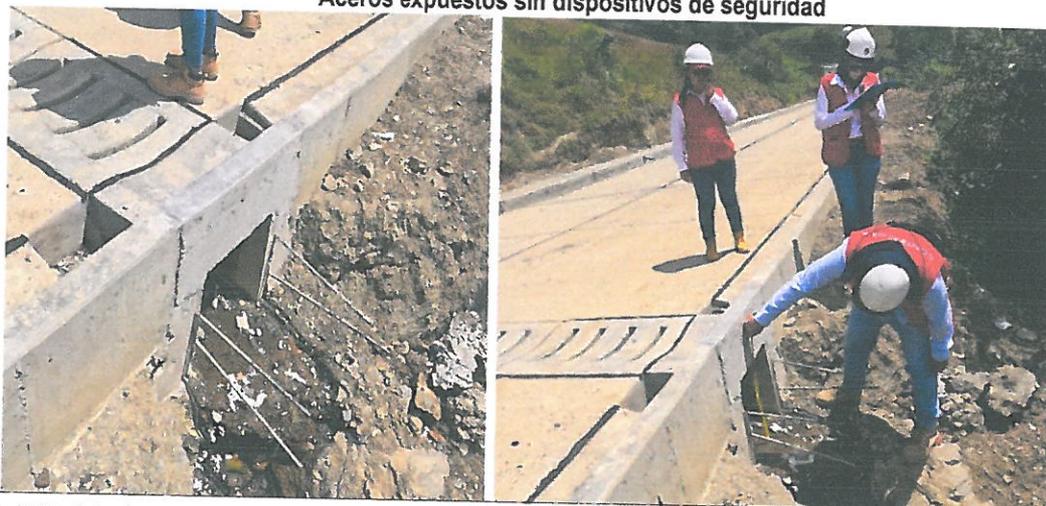
Imágenes n.º 36 y 37
Aceros expuestos sin dispositivos de seguridad

Salida de la alcantarilla tipo 5, ubicada en el tramo I, progresiva 0+417, se aprecia que tiene cangrejas, restos de encofrado y rebabas, así como falta de emboquillado y socavación. Los aceros están expuestos, sin dispositivos de seguridad.

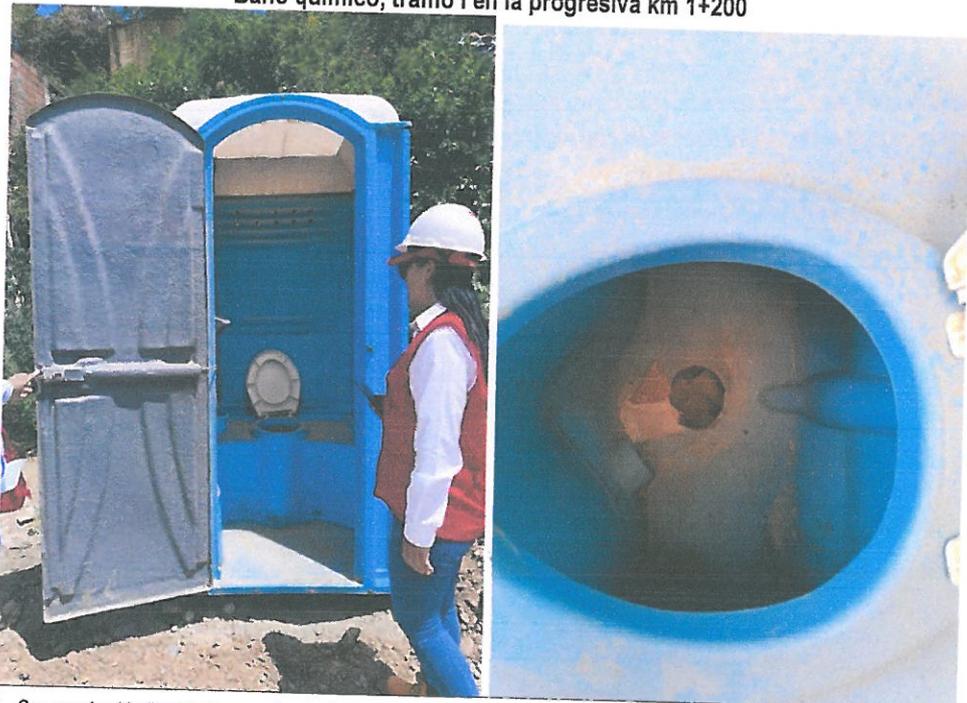
Imágenes n.º 40 y 41
Baño químico, tramo I en la progresiva km 1+200

Se aprecia el baño químico puesto en obra, sin funcionalidad, no tiene la correcta instalación para su uso. Ubicado en el km 1+200 del tramo I.

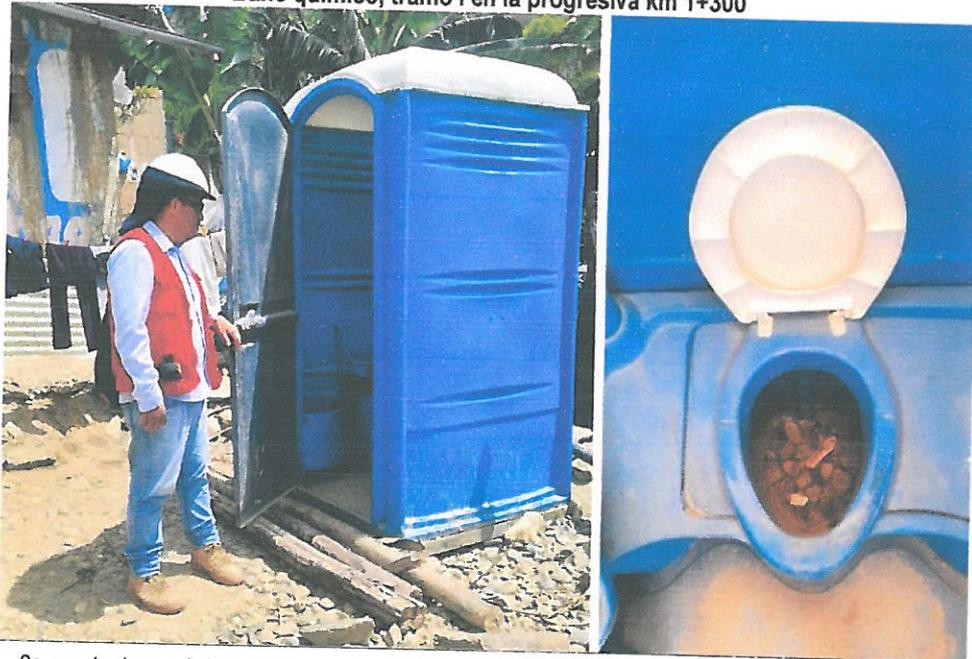
Imágenes n.º 42 y 43
Baño químico, tramo I en la progresiva km 1+300

Se aprecia el segundo baño químico puesto en obra, sin funcionalidad, no tiene la correcta instalación para su uso. Ubicado en el km 1+300 del tramo I.

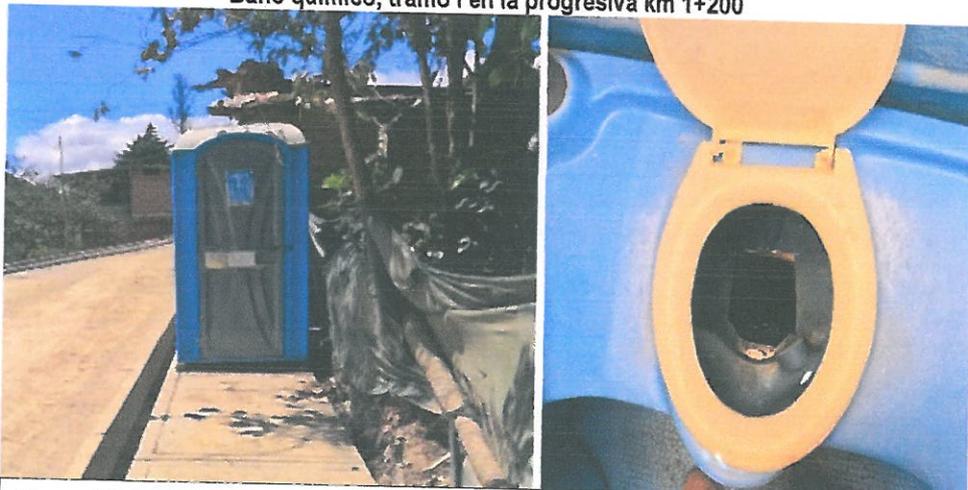
Posteriormente, el 12 de abril de 2024, en el tramo I en la progresiva km 1+015 se encontró un baño reubicado e instalado sobre un buzón de desagüe domiciliario, donde los desechos son vertidos directamente a la red de desagüe. Las evidencias se detallan en las imágenes adjuntas:

Imágenes n.º 44 y 45
Baño químico, tramo I en la progresiva km 1+200

Se aprecia baño químico instalado sobre el buzón de desagüe domiciliario, ubicado en el tramo I, km 1+015

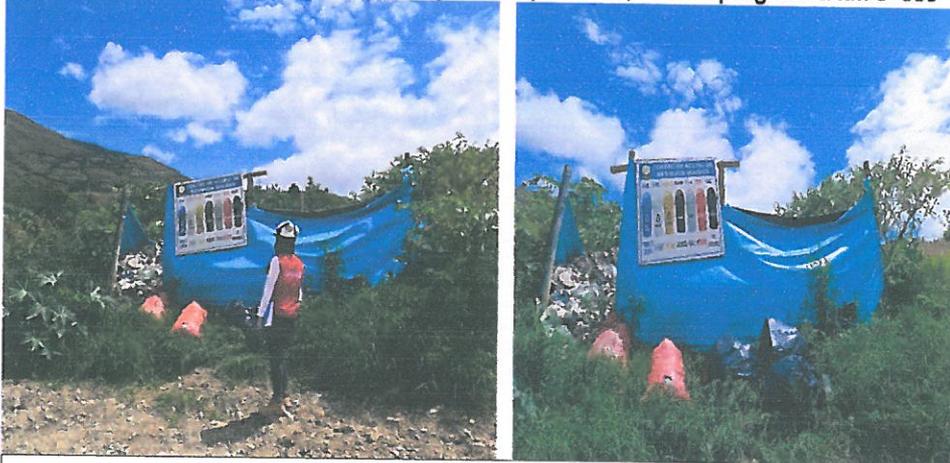
Imágenes n.º 48 y 49

Residuos sólidos de bolsas de cemento y bolsas plásticas, tramo I progresiva km 0+550

Se aprecia punto de acopio de residuos sólidos en el tramo I en la progresiva km 0+550
