**INFORME DE HITO DE CONTROL  
N° 006-2024-OCI/0416-SCC**

**SALDO DE OBRA: “MEJORAMIENTO Y AMPLIACIÓN DEL  
CEMENTERIO GENERAL DEL DISTRITO DE YAULI –  
PROVINCIA DE YAULI – DEPARTAMENTO DE JUNÍN”**

**HITO DE CONTROL N° 1 – REINICIO DE OBRA**

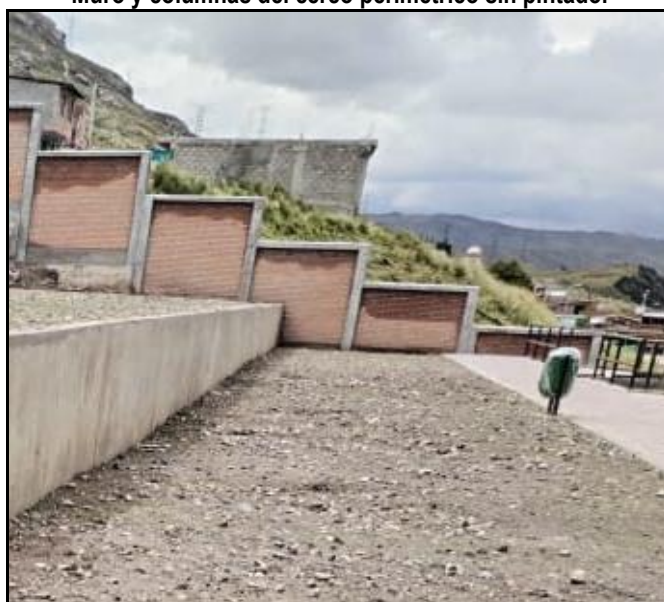
No obstante, de la inspección a campo y la verificación de los trabajos y metrados elaborados de 27 de marzo 2024, se advirtió que, estas partidas no fueron ejecutadas, puesto que en toda la extensión del cerco perimétrico no se han realizado trabajos de pintado, tal y como se muestra en fotografía siguiente:

**Fotografía n.º 1**  
**Muro y columnas del cerco perimétrico sin pintado.**

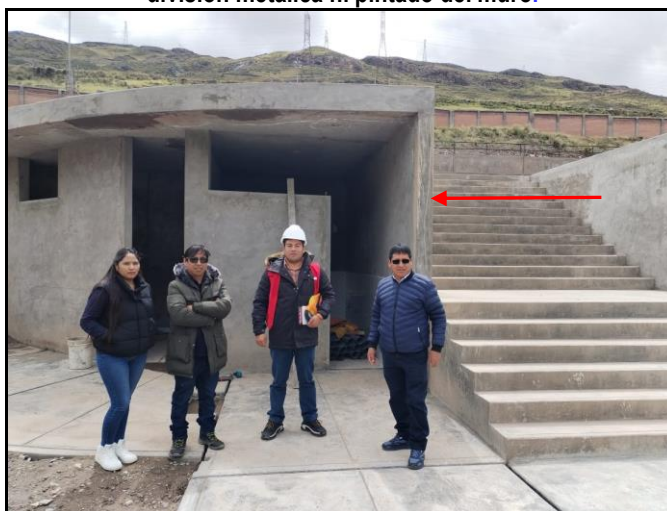
Sin embargo, se aprecia que pese al pago del 95.00% de la puerta metálica, en visita a obra se evidenció que ninguna fue instalada, tampoco se encuentra en stock del almacén, por lo cual se puede señalar, que los metrados valorizados no concuerdan con los trabajos ejecutados, tal y como se muestra en la fotografía siguiente:

**Fotografía n.º 2**  
**Servicios Higiénicos sin ventanas metálicas,**  
**división metálica ni pintado del muro.**

Empero, de la visita a obra se evidencia que ninguna estructura de aluminio con ventana de vidrio fue instalada, ni se encuentra tales estructuras en el almacén de la obra, por lo cual los metrados valorizados y realmente ejecutados no concuerdan con lo presentado en la valorización, según se muestra en la fotografía n.º 2 precedentemente.

No obstante, a pesar de haber valorizado la instalación de divisiones metálicas para los servicios higiénicos en un 92.97%, de la visita a obra se evidenció que ninguna estructura de división metálica fue instalada, tampoco se encuentran dichas divisiones metálicas en stock del almacén de obra, por lo cual los metrados valorizados no concuerdan con lo presentado en la valorización, según se muestra en la fotografía n.º 2 precedentemente.

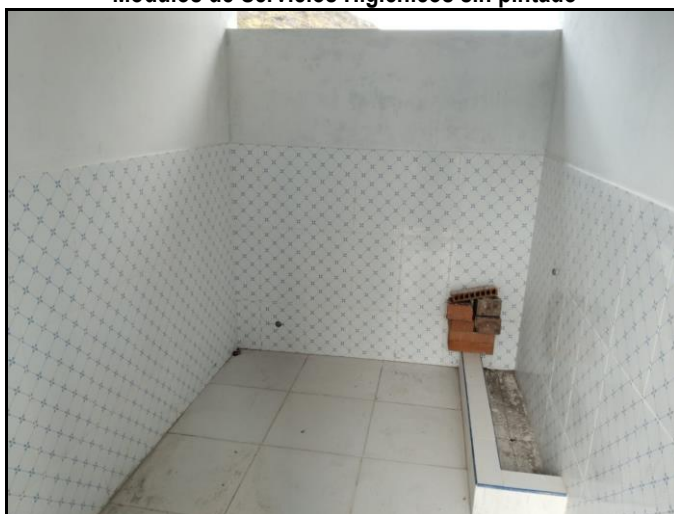
**Fotografía n.º 3**  
**Módulos de Servicios Higiénicos sin pintado**

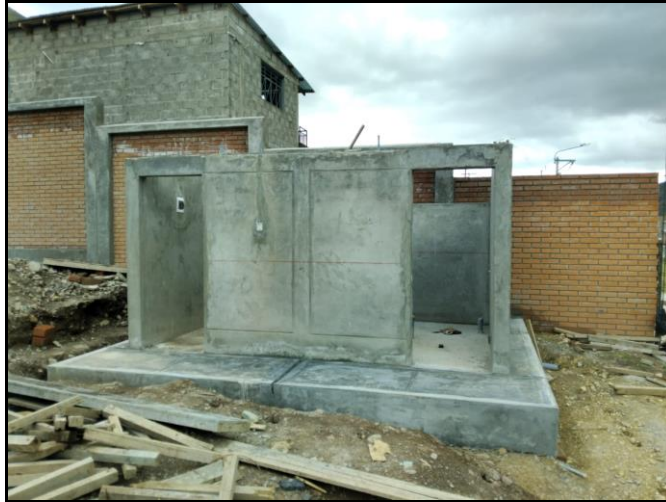
**Fotografía n.º 4**

**Servicio Higiénico no cuenta con pintado, correas de madera, ni cobertura con calamina**

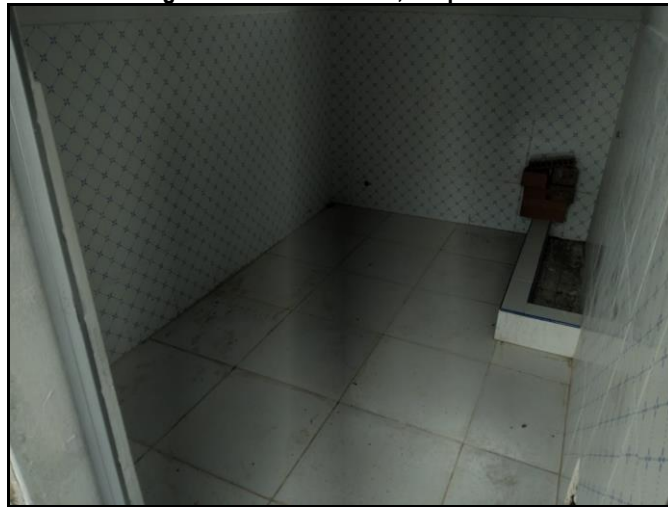
**Fotografía n.º 5**

**Servicio Higiénico sin accesorios, ni aparatos sanitarios**

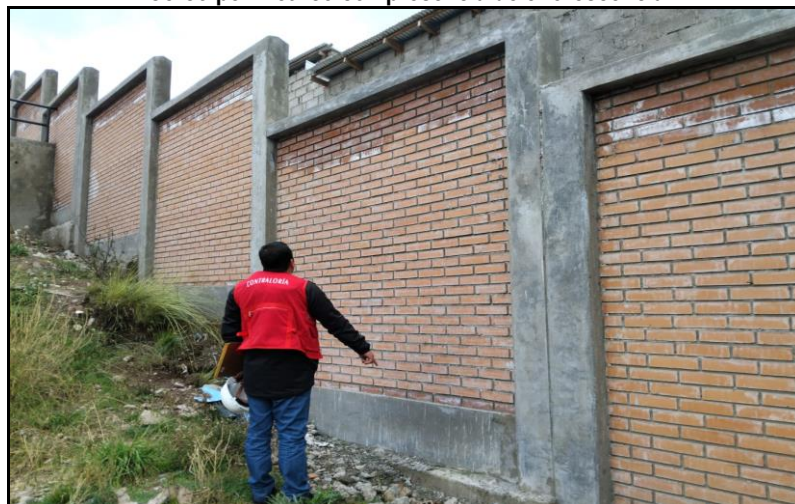
De la visita de inspección a la obra efectuada el 27 de marzo de 2024, se evidenció en el componente cerco perimétrico, la partida 02.04.01.01 Muros de ladrillo tipo KK caravista, evidenciando que los muros presentan eflorescencia, como se muestra en la siguiente fotografía:

**Fotografía n.º 6**  
**Cerco perimétrico con presencia de eflorescencia**

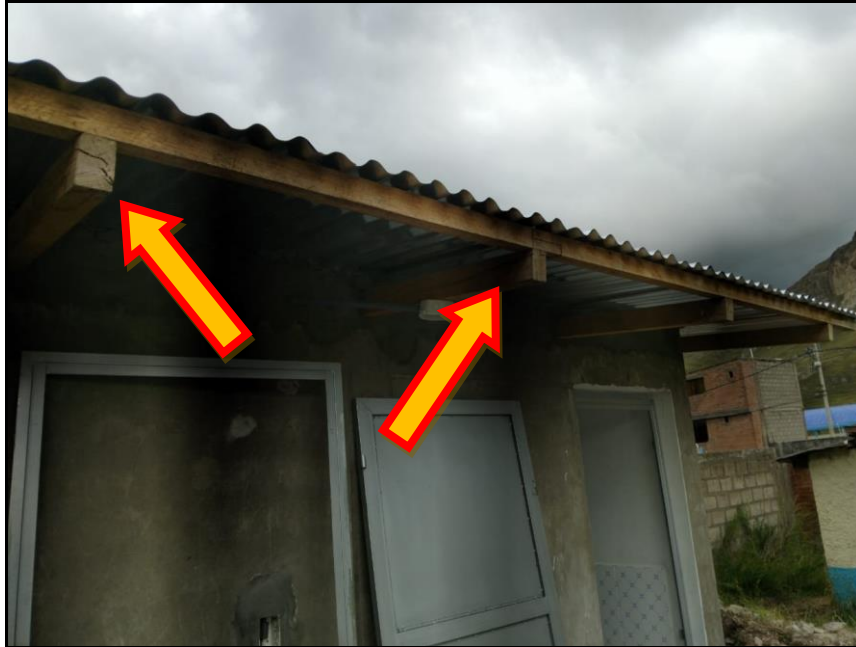
**Fotografía n.º 7**

Además, referente a la partida 03.02.07.02 Correas de madera de 2" x2", se aprecia que las correas de madera presentan fisuras transversales, según se observa en la siguiente fotografía:

**Correas de madera con fisura en módulo de servicio higiénico.**

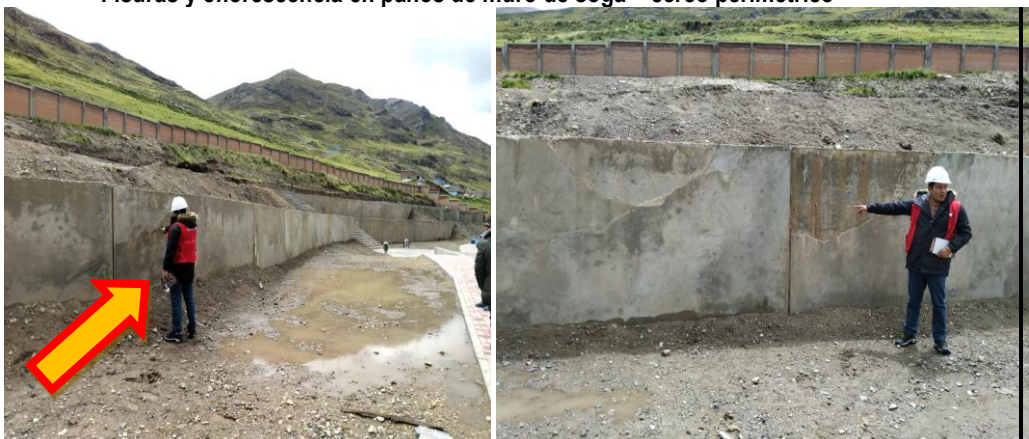
**Fotografía n.º 8**

De otra parte, en el componente de muros de concreto, respecto a la partida 04.04.01 Tarrajeo de muro de contención existente, esta se encuentra desprendida en algunos tramos y con vacíos en la mayoría de paños ejecutados, según se aprecia en las siguientes fotografías:

**Fisuras y eflorescencia en paños de muro de soga – cerco perimétrico**

En las fotografías también se evidencian vacíos en el tarrajeo y desprendimiento del mismo en diversos paños y tramos del muro de concreto, incumpléndose lo establecido en las especificaciones técnicas que señala que para la aceptación de los trabajos la superficie debe estar aplomada (recta), acotando que no se aceptarán ondulaciones ni vacíos, según se muestra en la siguiente imagen:

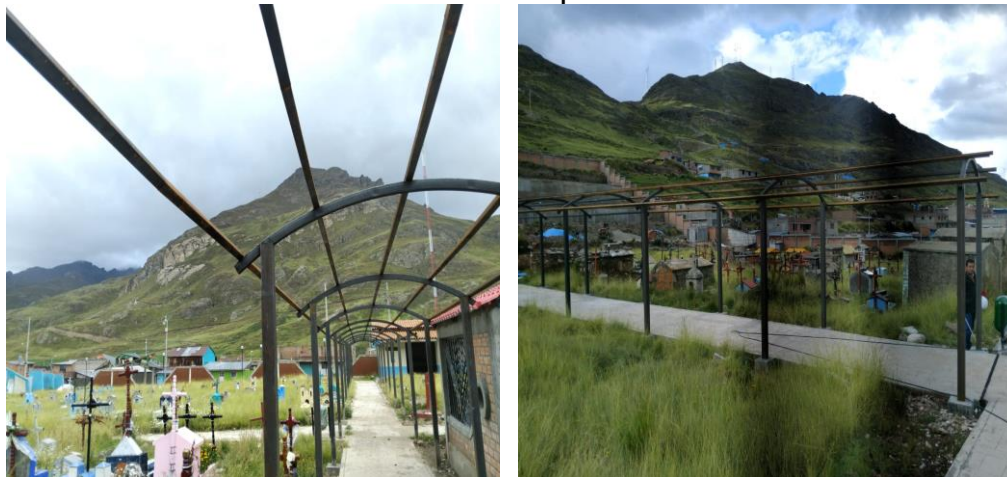
De otra parte, respecto al componente de circulación, título 06.03 estructura metálica de las partidas 06.03.01 Columnas de estructura metálica 4x4x2mm, 06.03.02 Correas metálicas de 2x3x2mm y 06.03.03 Correas metálicas 2x2x2mm, se aprecia la presencia de oxido en los elementos de la estructura metálica, según se aprecia en las siguientes fotografías:

**Fotografía n.º 9**  
**Cobertura – estructura metálica con presencia de óxido**

De las fotografías se evidencia el óxido, así como la falta de la capa de pintura epoxica en las correas y columnas metálicas, lo cual contraviene lo establecido en las especificaciones técnicas del expediente técnico que señala que las estructuras metálicas serán pintadas con dos (2) capas de pintura anticorrosiva, conforme se muestra a continuación:

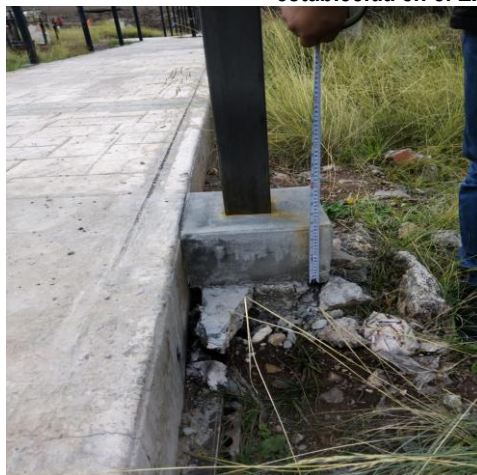
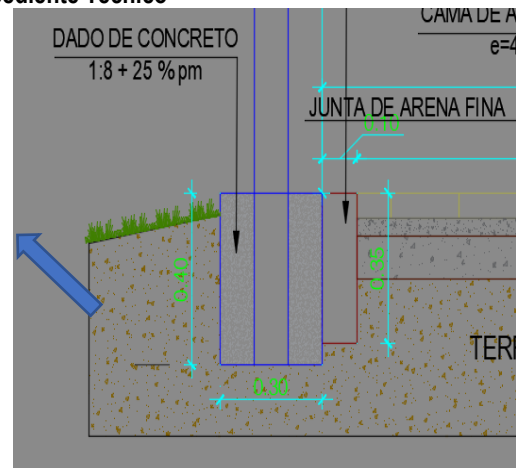
Asimismo, en el mismo componente de circulación, en la partida 06.02.01 Concreto ciclópeo 1:8 C:H + 25% PM, se evidencia que los dados de apoyo no cumplen con la altura y/o profundidad de 0.40 metros que menciona en la lámina DC-01 de los planos del expediente técnico, según se aprecia en las siguientes fotografías:

**Fotografía n.º 10**  
**Dados de apoyo de estructura metálica no cumple con la altura establecida en el Expediente Técnico**

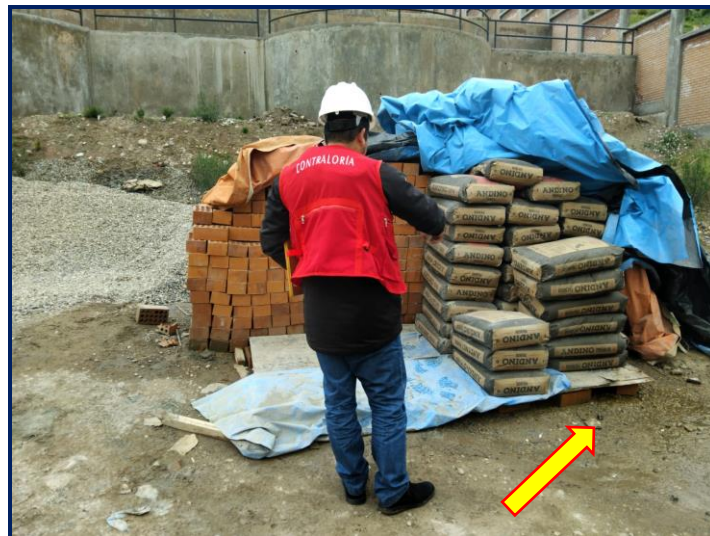
Al respecto, lo descrito pone es riesgo al deterioro y perdida de las bolsas de cemento produciendo la formación de grumos y piedras de cemento, que harían que este pierda sus características físicas y químicas, tal como se muestra en la fotografía siguiente:

**Fotografía n.º 11**  
**Almacenamiento de cemento Portland**
