**INFORME DE ORIENTACIÓN DE OFICIO**  
**N.º 064-2024-OCI/0430-SOO**

**ESTADO SITUACIONAL DE LA RED DE DISTRIBUCIÓN  
ELÉCTRICA EN COAYLLO PUEBLO Y EN LOS ANEXOS:  
UQUIRA, SANTIAGO LA YESERA, HUAÑAÑAVE, SANTA  
ROSA DE CATA, SANTA CRUZ DE UNCHOR Y CALLANGAS,  
ADMINISTRADA POR LA MUNICIPALIDAD DISTRITAL DE  
COAYLLO.**

**PERÍODO DE EVALUACIÓN:  
DEL 8 DE AGOSTO AL 5 DE SETIEMBRE DE 2024**

**SAN VICENTE, 6 DE SETIEMBRE DE 2024**

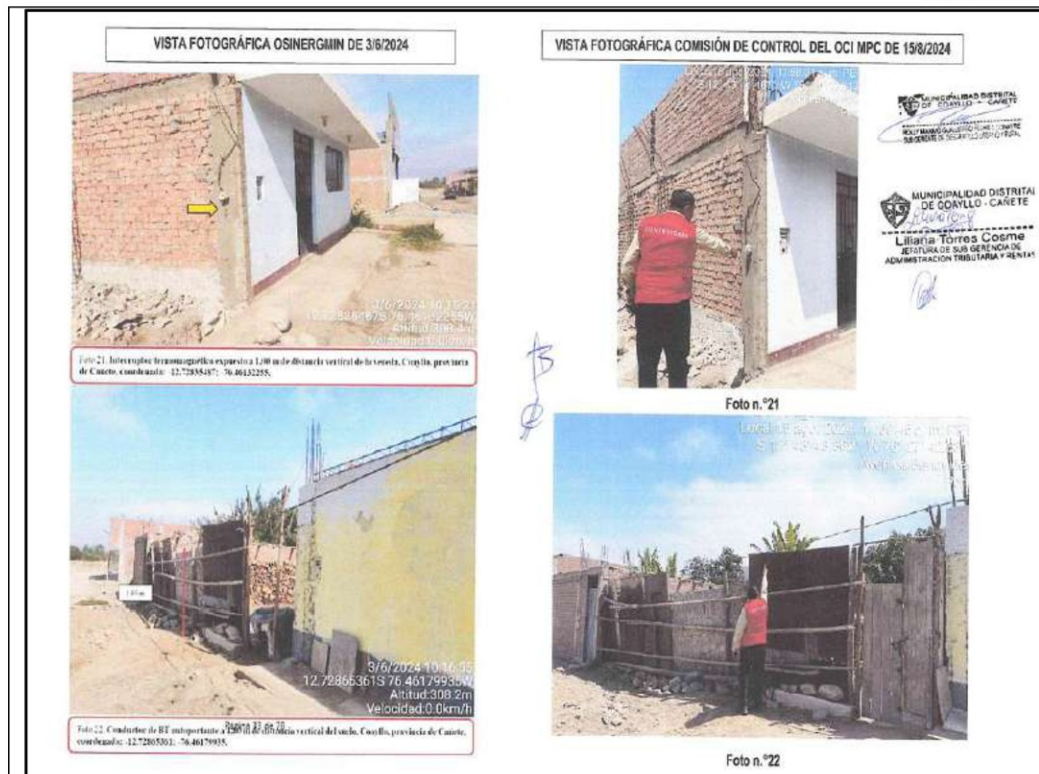
Verificación in situ de deficiencias n.ºs 21 y 22, ubicadas en el sector de Coayllo - Pueblo, Distrito de Coayllo, mostrando que no se corrigió lo advertido por OSINERGMIN.

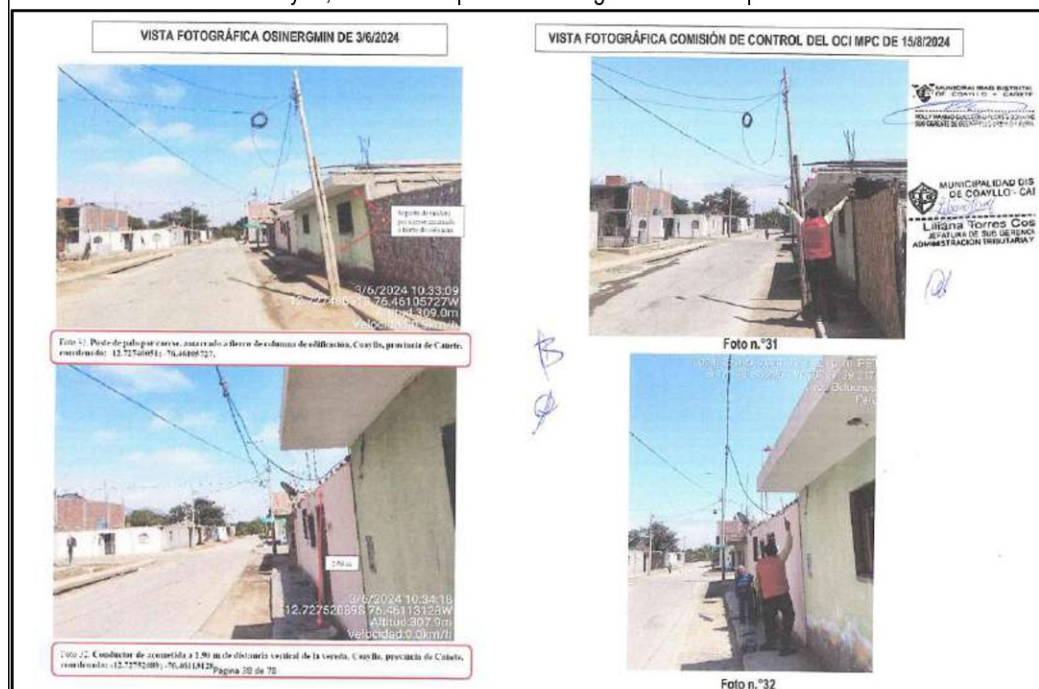
Verificación in situ de deficiencias n.ºs 31 y 32, ubicadas en el sector de Coayllo - Pueblo, Distrito de Coayllo, mostrando que no se corrigió lo advertido por OSINERGMIN.

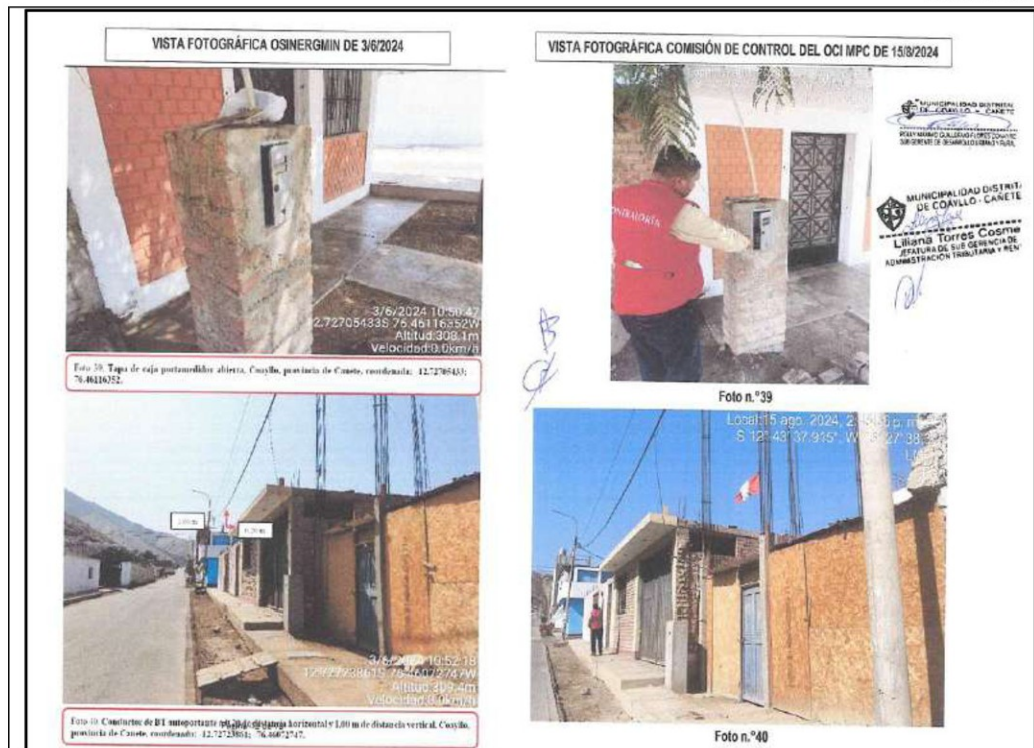
Verificación in situ de deficiencias n.ºs 39 y 40, ubicadas en el sector de Coaylo - Pueblo, Distrito de Coaylo, mostrando que no se corrigió lo advertido por OSINERGMIN.

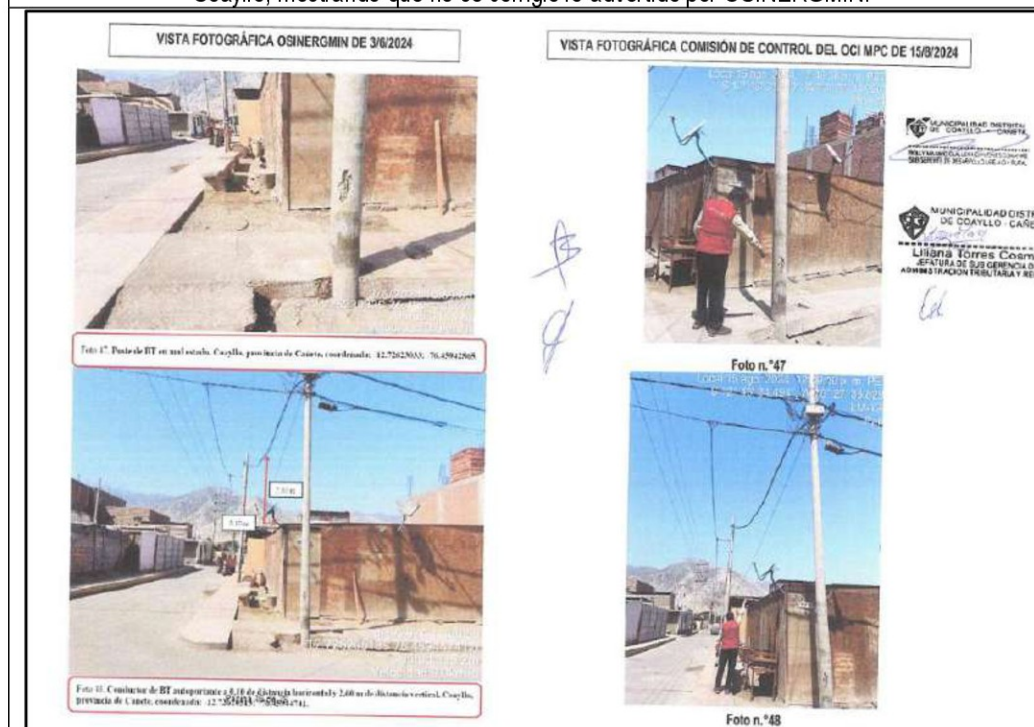
Verificación in situ de deficiencias n.ºs 47 y 48, ubicadas en el sector de Coaylo - Pueblo, Distrito de Coaylo, mostrando que no se corrigió lo advertido por OSINERGMIN.

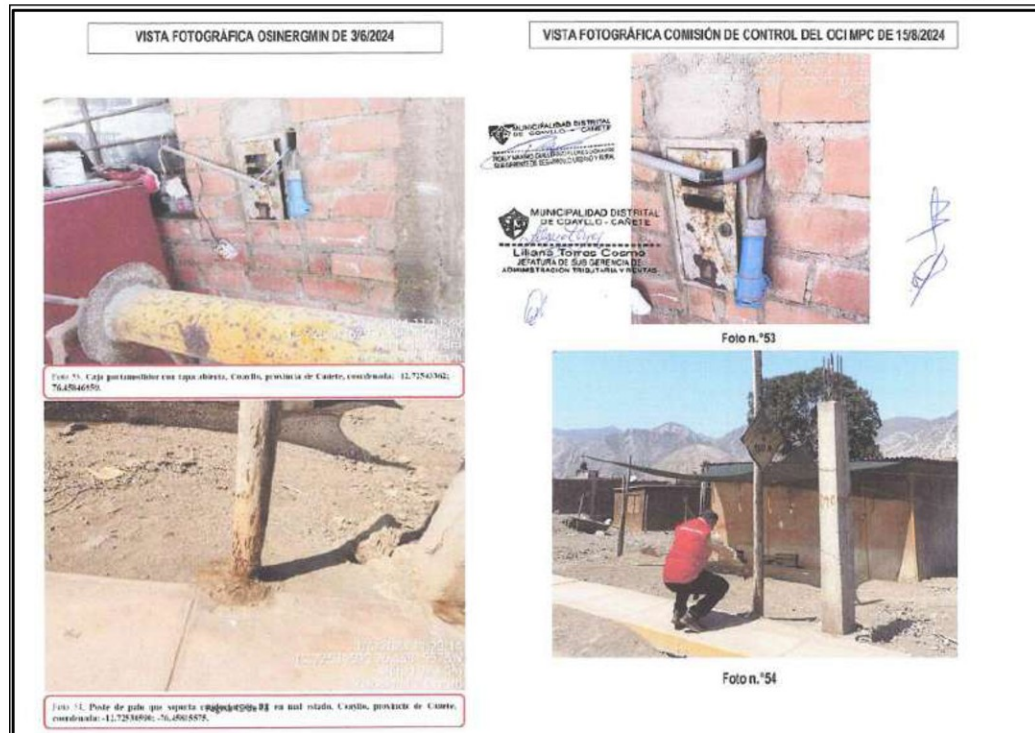
Verificación in situ de deficiencias n.ºs 53 y 54, ubicadas en el sector de Coayllo - Pueblo, Distrito de Coayllo, mostrando que no se corrigió lo advertido por OSINERGMIN.

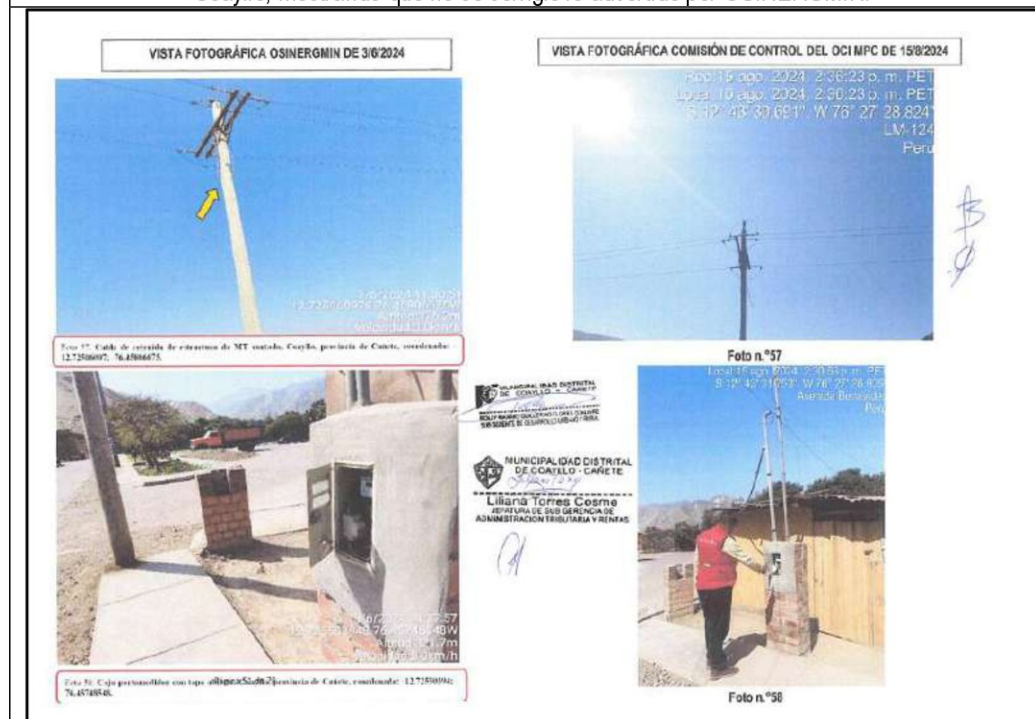
Verificación in situ de deficiencias n.ºs 57 y 58, ubicadas en el sector de Coayllo - Pueblo, Distrito de Coayllo, mostrando que no se corrigió lo advertido por OSINERGMIN.

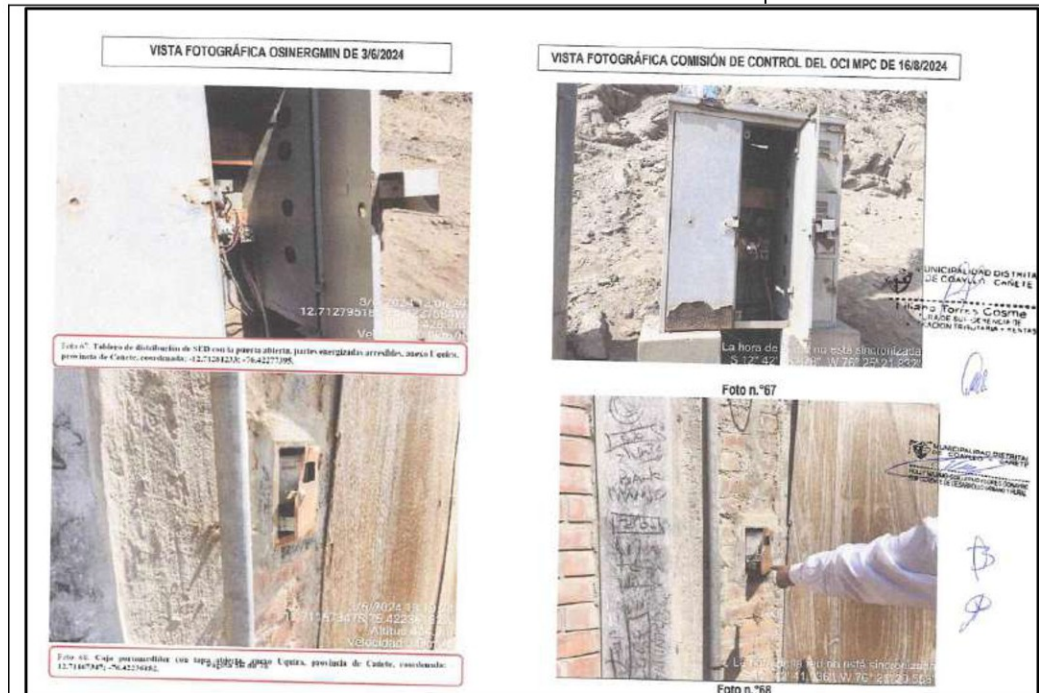
Verificación in situ de deficiencias n.ºs 67 y 68, ubicadas en Anexo Uquira, Distrito de Coayllo, mostrando que no se corrigió lo advertido por OSINERGMIN.

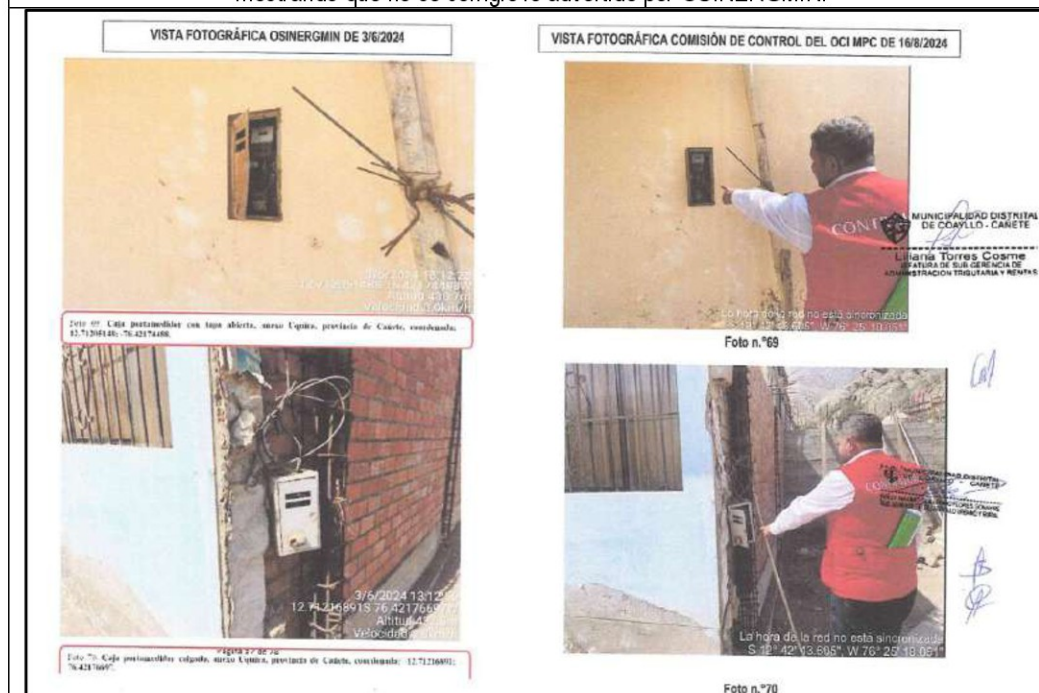
Verificación in situ de deficiencias n.ºs 69 y 70, ubicadas en el Anexo Uquira, Distrito de Coayllo, mostrando que no se corrigió lo advertido por OSINERGMIN.

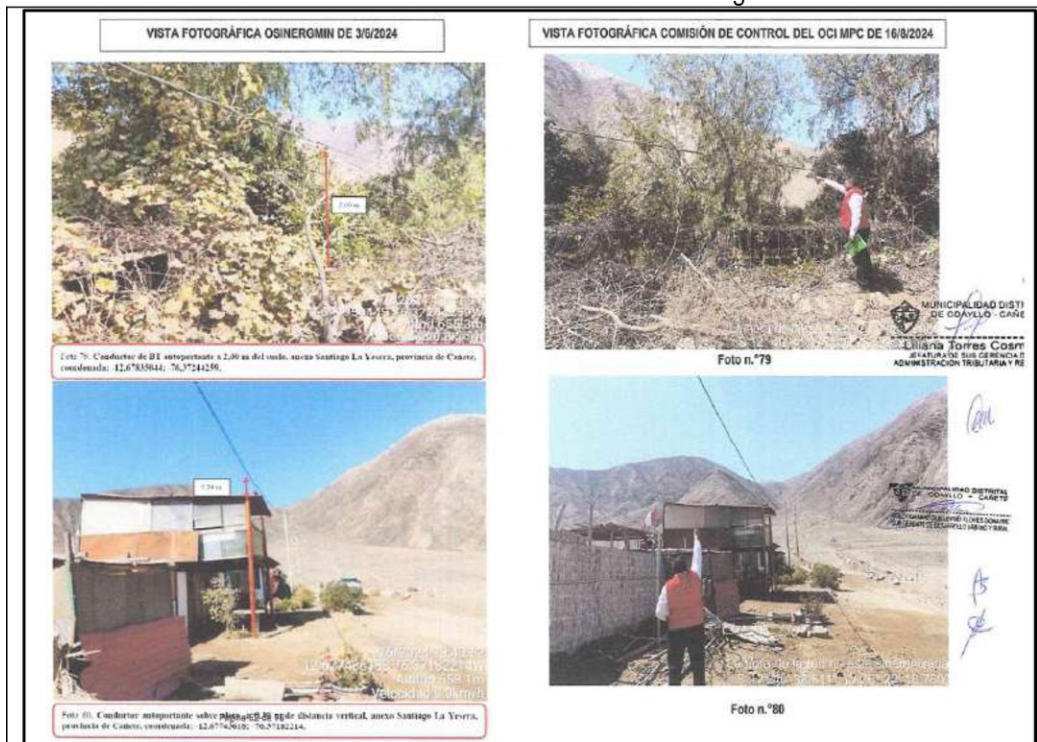
Verificación in situ de deficiencias n.ºs 79 y 80, ubicadas en el Anexo Santiago La Yesera, Distrito de Coayllo, mostrando que no se corrigió lo advertido por OSINERGMIN.

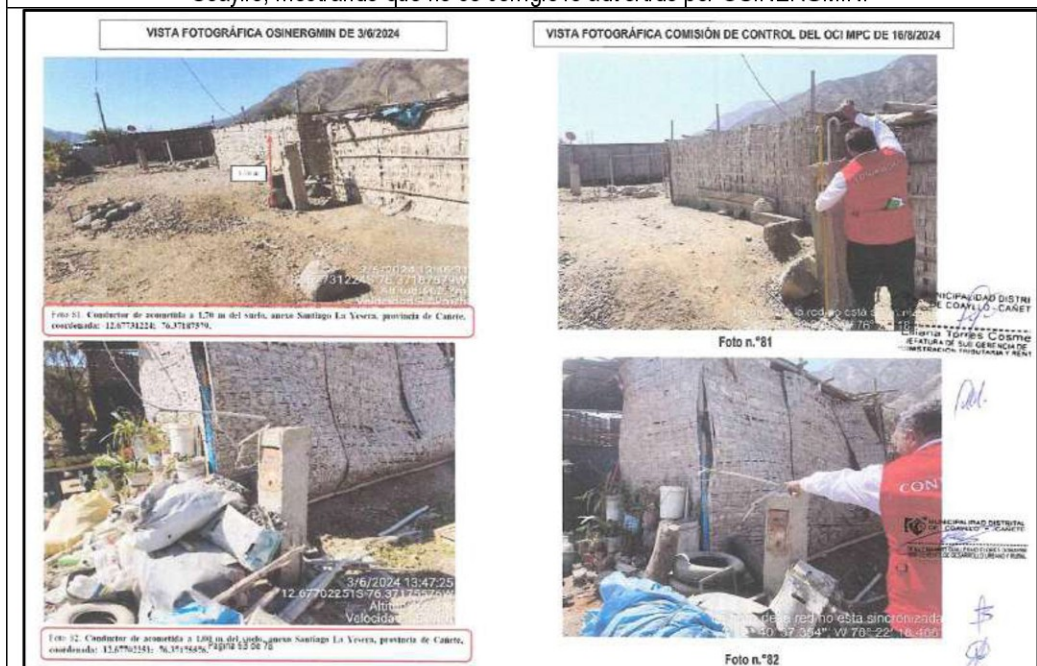
Verificación in situ de deficiencias n.ºs 81 y 82, ubicadas en el Anexo Santiago La Yesera, Distrito de Coayllo, mostrando que no se corrigió lo advertido por OSINERGMIN.

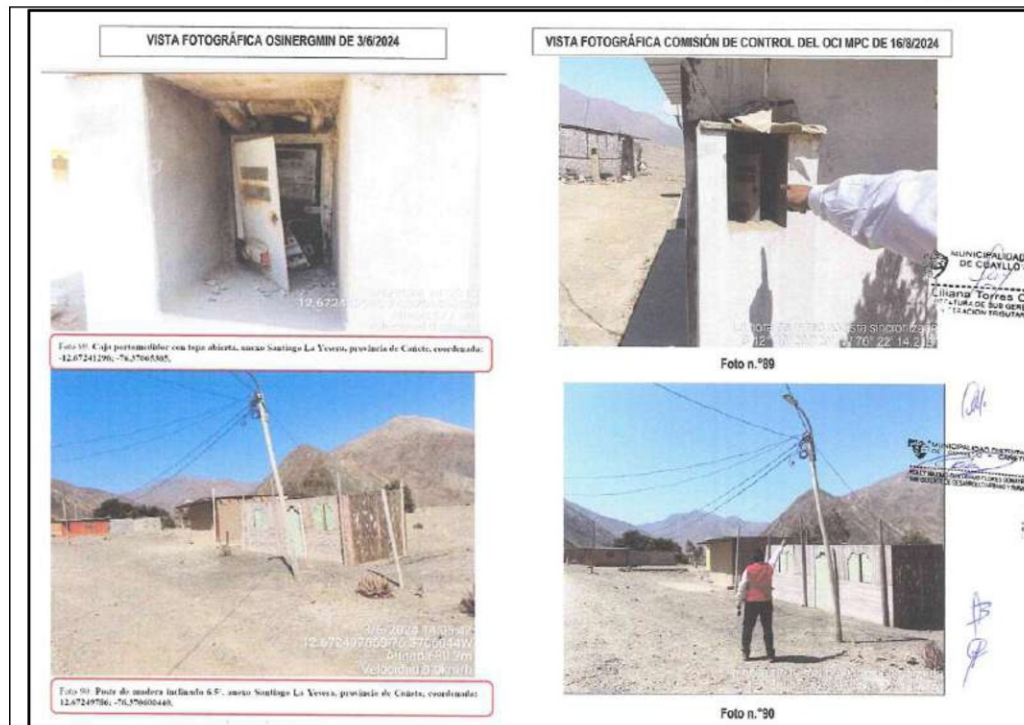
Verificación in situ de deficiencias n.ºs 89 y 90, ubicadas en el Anexo Santiago La Yesera, Distrito de Coaylo, mostrando que no se corrigió lo advertido por OSINERGMIN.

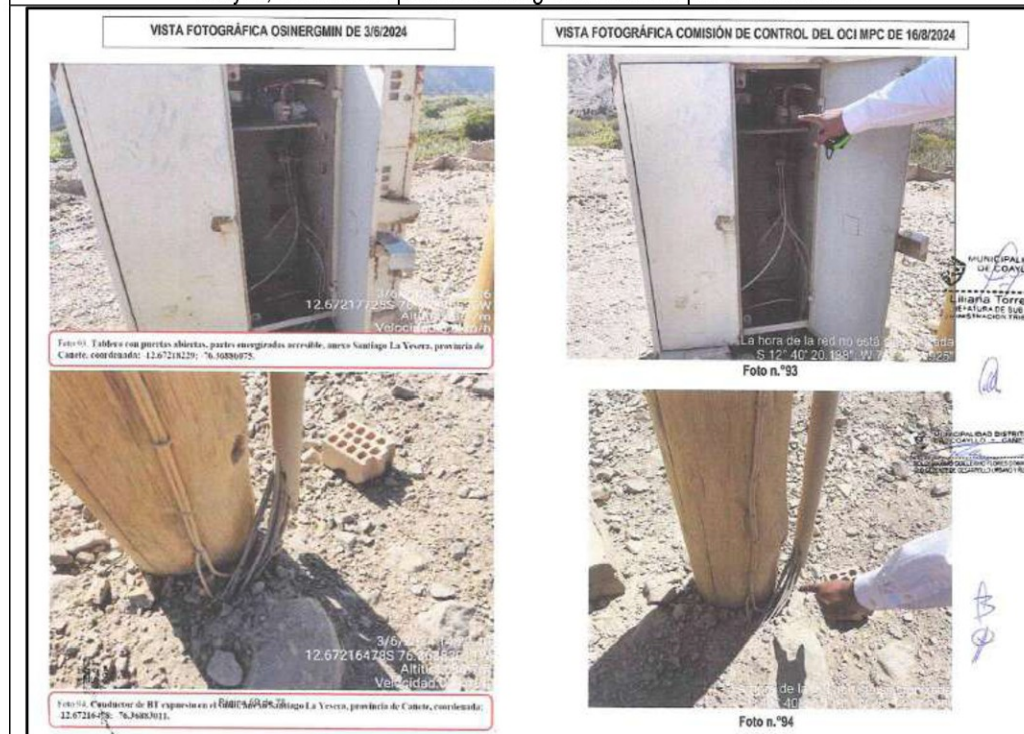
Verificación in situ de deficiencias n.ºs 93 y 94, ubicadas en el Anexo Santiago La Yesera, Distrito de Coaylo, mostrando que no se corrigió lo advertido por OSINERGMIN.

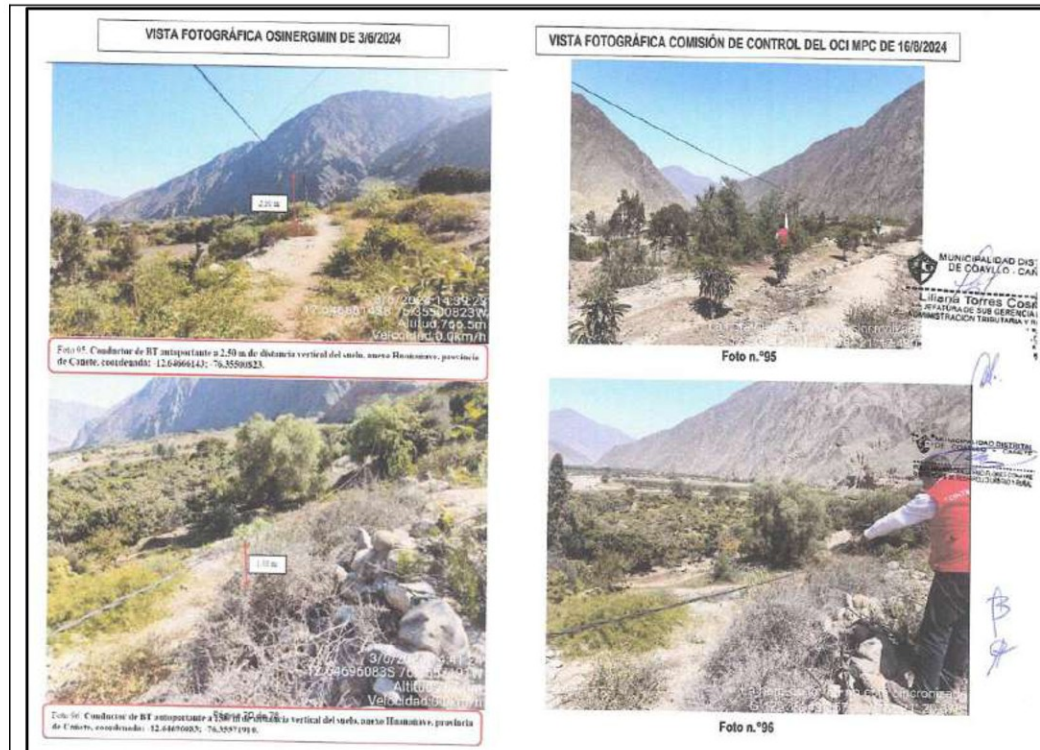
Verificación in situ de deficiencias n.ºs 95 y 96, ubicadas en el Anexo Huañañave, Distrito de Coayllo, mostrando que no se corrigió lo advertido por OSINERGMIN.

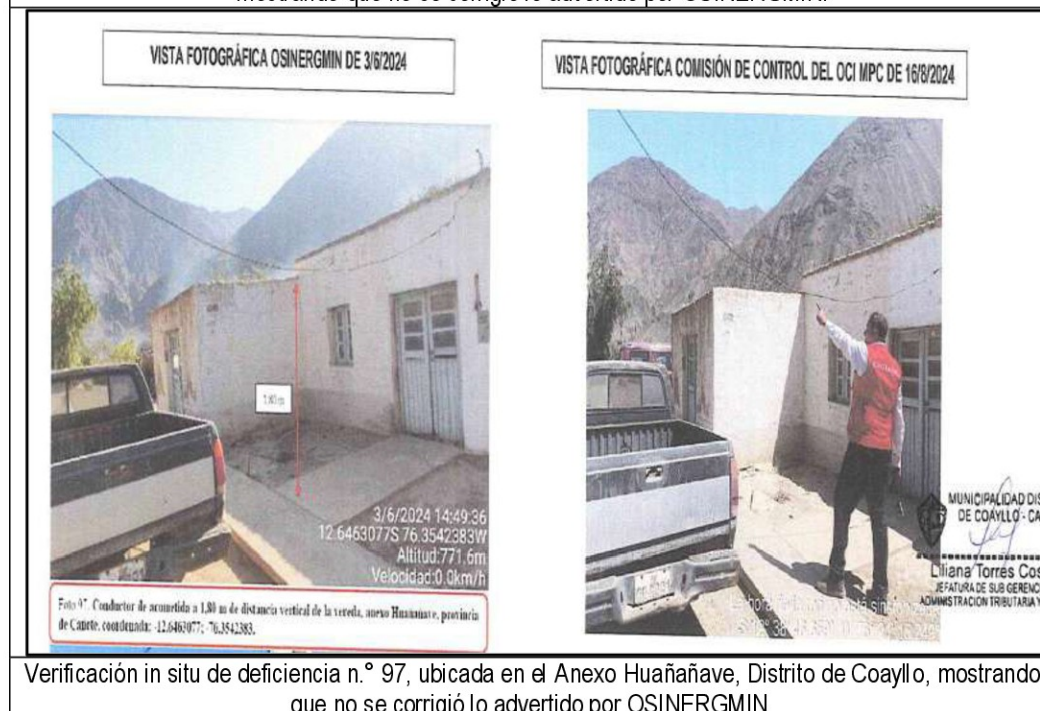
Verificación in situ de deficiencia n.º 97, ubicada en el Anexo Huañañave, Distrito de Coayllo, mostrando que no se corrigió lo advertido por OSINERGMIN.

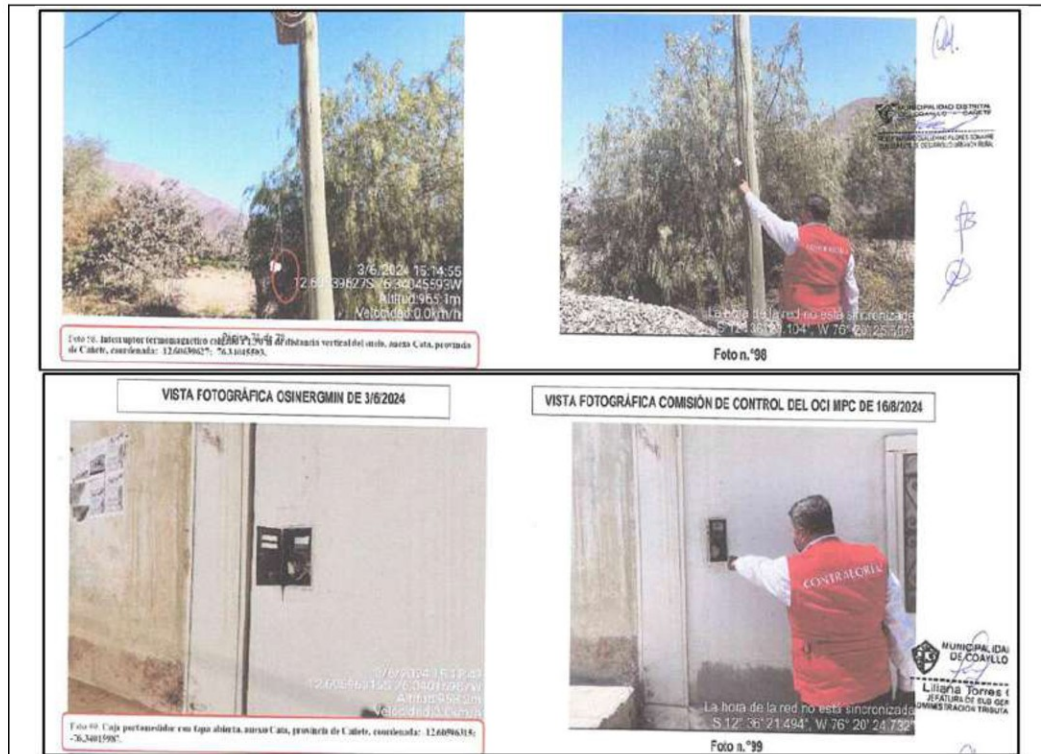
Verificación in situ de deficiencias n.ºs 98 y 99, ubicadas en el Anexo Cata, Distrito de Coayllo, mostrando que no se corrigió lo advertido por OSINERGMIN.

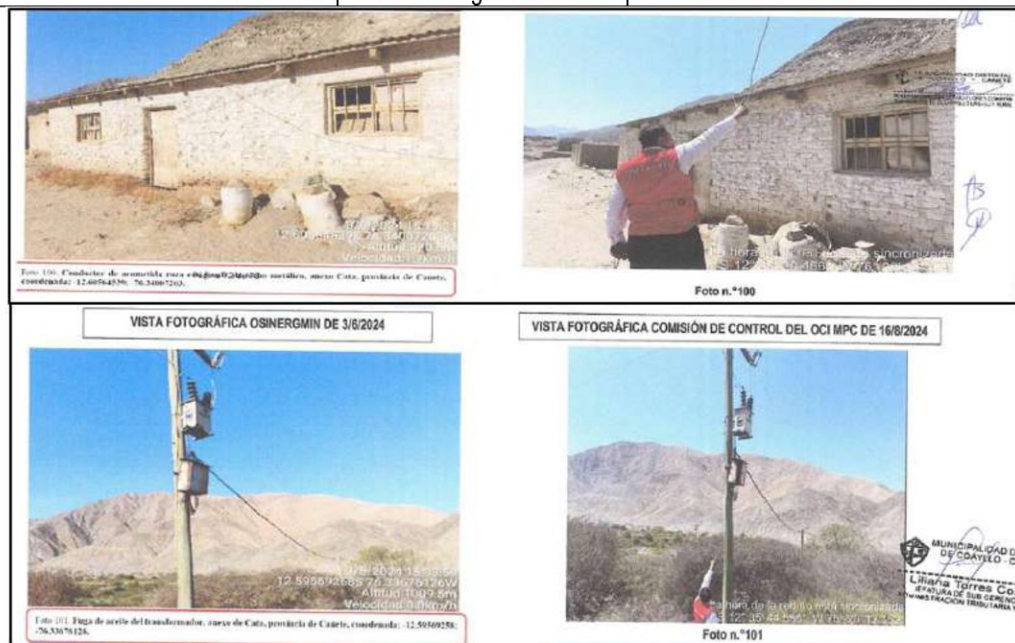
Verificación in situ de deficiencias n.ºs 100 y 101, ubicadas en el Anexo Cata, Distrito de Coayllo mostrando que no se corrigió lo advertido por OSINERGMIN.

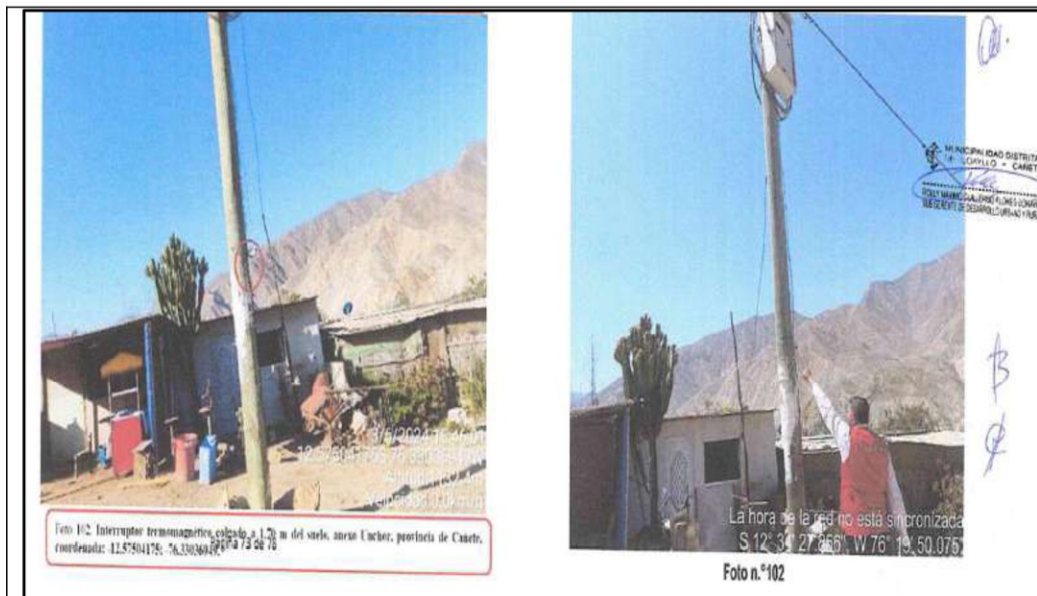
Verificación in situ de deficiencia n.º 102, ubicada en el Anexo Unchor, Distrito de Coayllo, mostrando que no se corrigió lo advertido por OSINERGMIN.

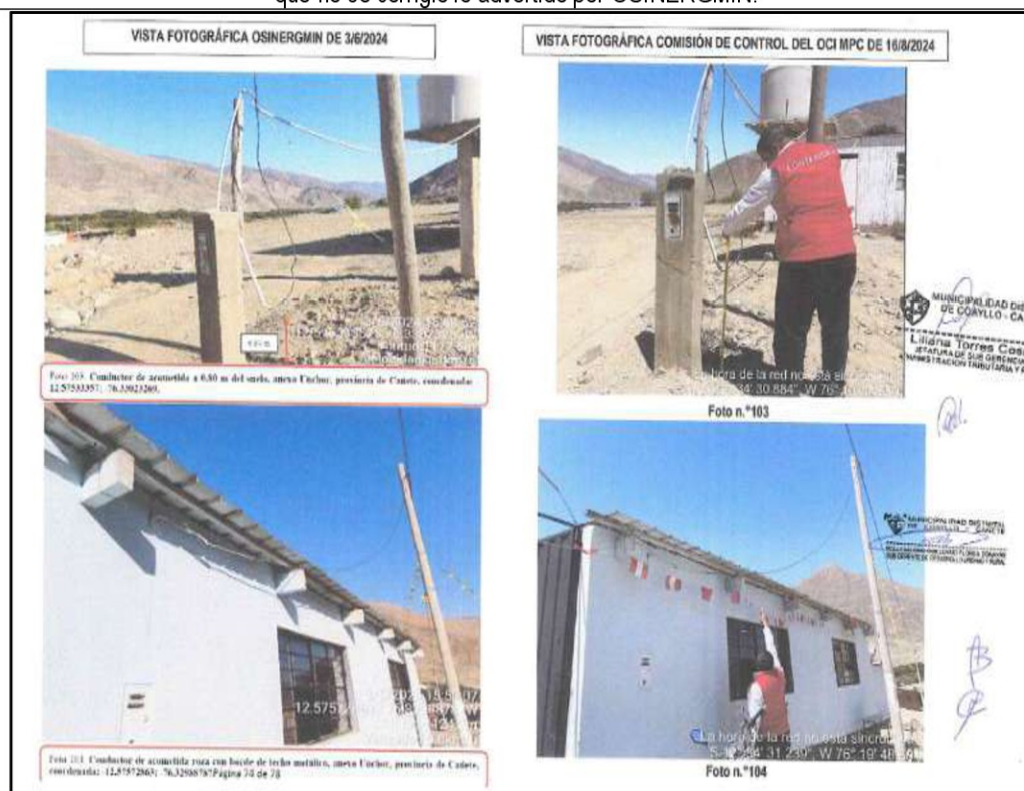
Verificación in situ de deficiencias n.ºs 103 y 104, ubicada en el Anexo Unchor, Distrito de Coayllo, mostrando que no se corrigió lo advertido por OSINERGMIN.

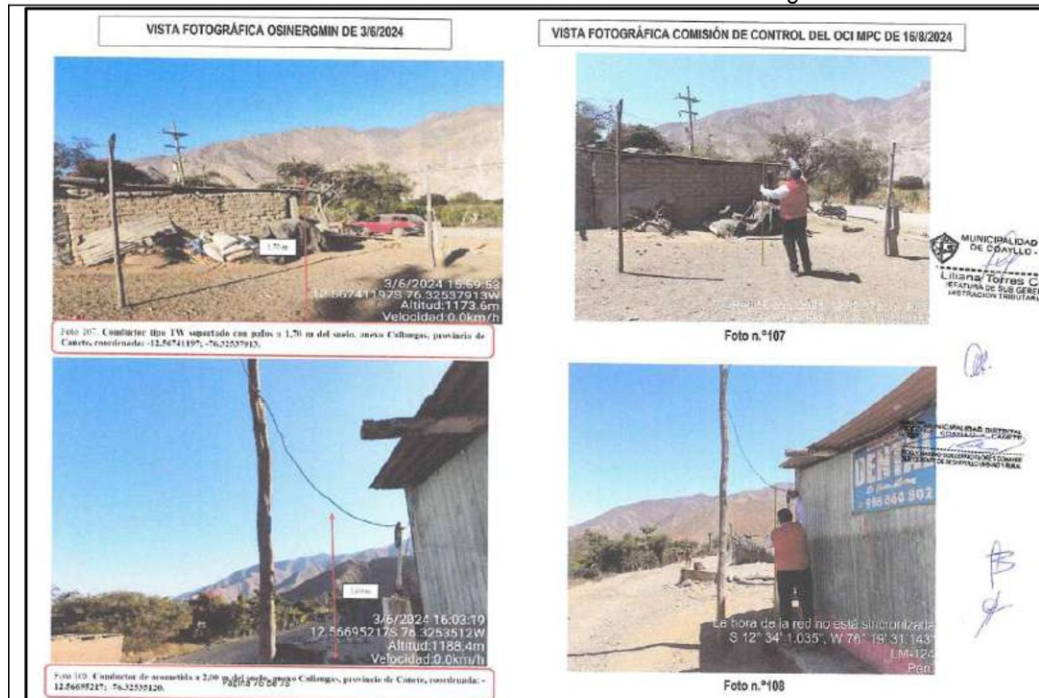
Verificación in situ de deficiencias n.ºs 107 y 108, ubicadas en el Anexo Callangas, Distrito de Coayllo, mostrando que no se corrigió lo advertido por OSINERGMIN.

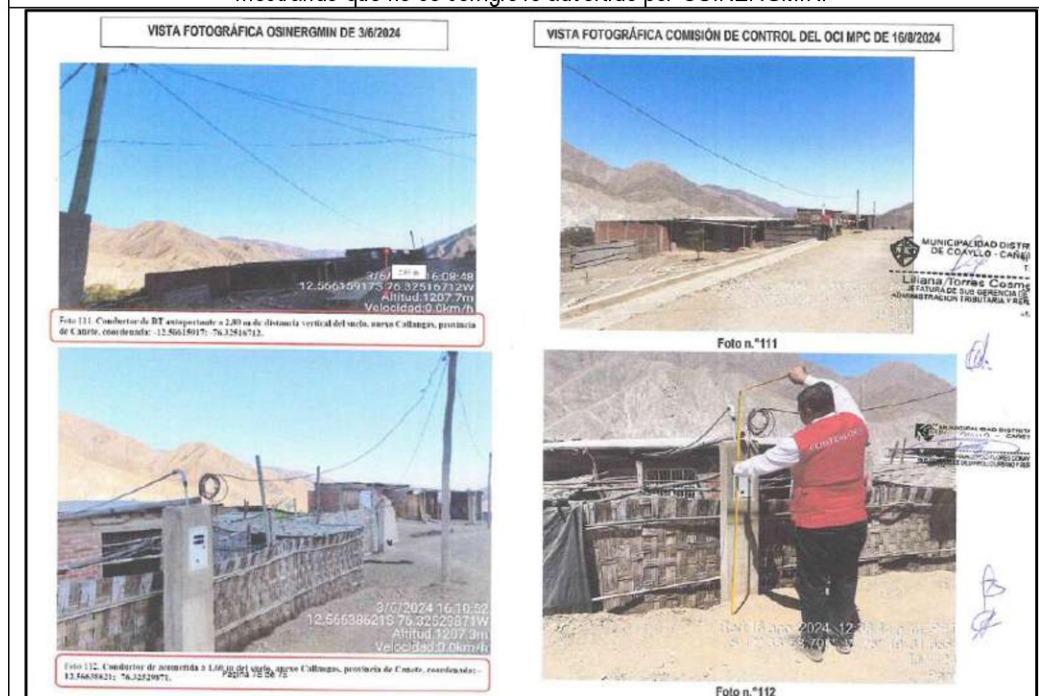
Verificación in situ de deficiencias n.ºs 111 y 112, ubicadas en el Anexo Callangas, Distrito de Coayllo, mostrando que no se corrigió lo advertido por OSINERGMIN.

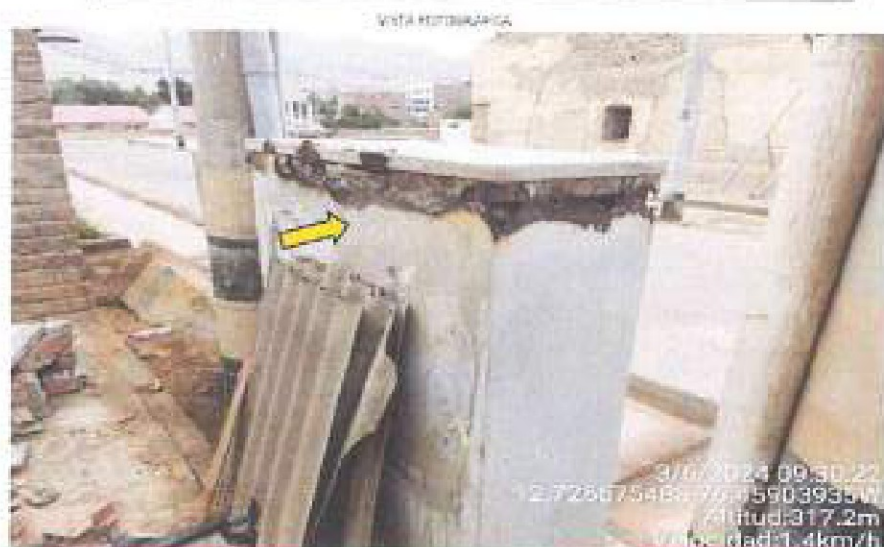
Foto 01. Taflero de distribución de la SED en mal estado, Coaylla, provincia de Cañete, coordenadas: 12.72667548; -76.45903935.

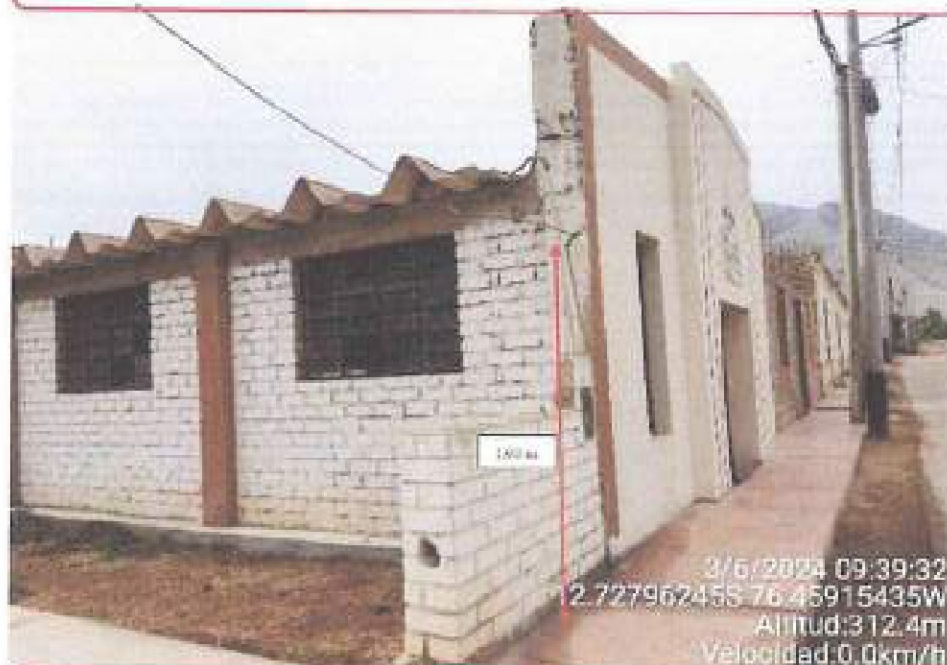
Foto 04. Conductor de acometida a 1.90 m de distancia vertical de la vereda, Cayallo, provincia de Cajete, coordenadas: 12.72796245S - 76.45915435W.

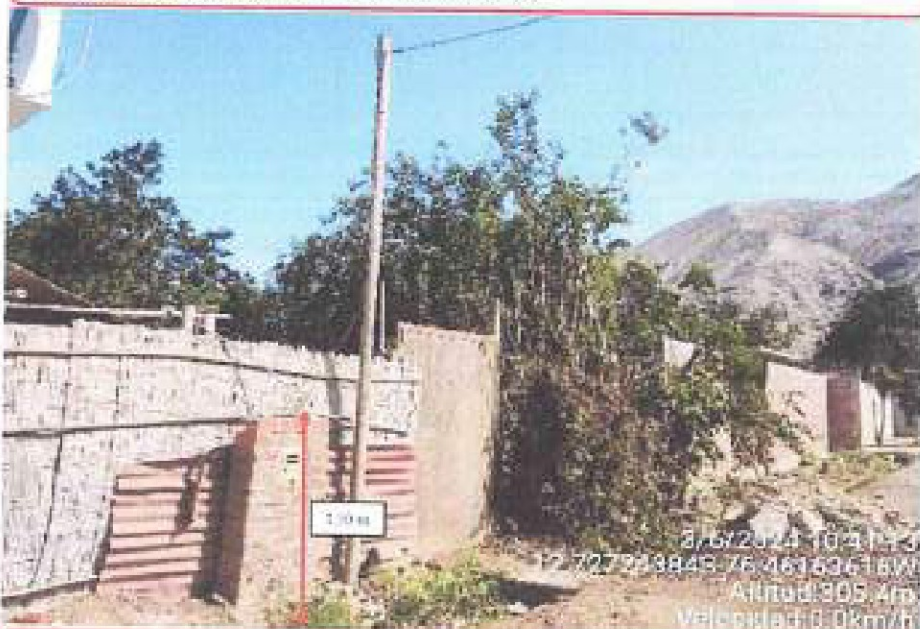
Foto 36. Conductor de acometida a 1,50 m de altura vertical del suelo, Cayllu, provincia de Cañete, coordenada: 12.7272384; -76.46163618.

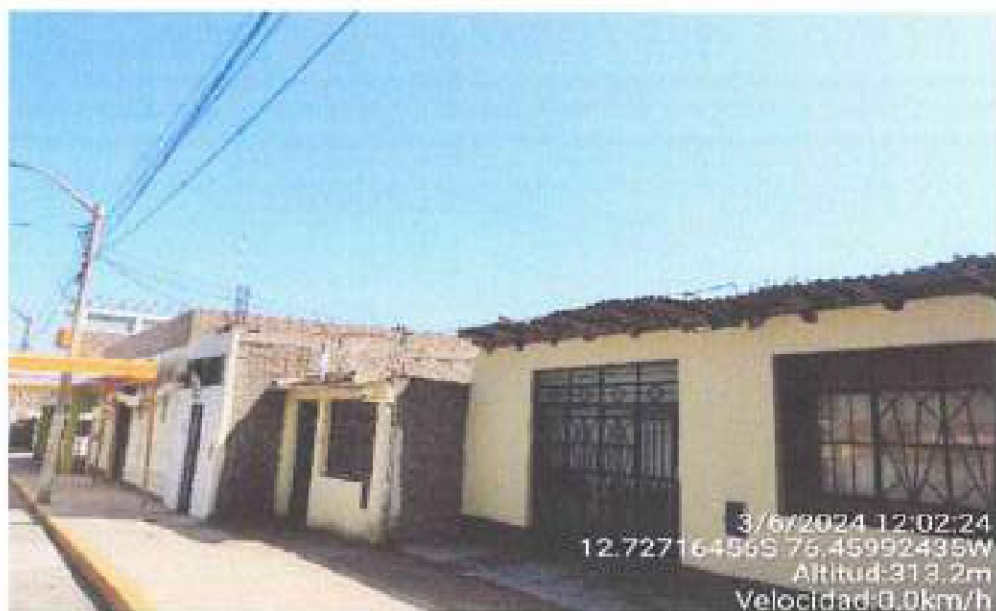
Foto 63. Conductor de arametida en contacto con techo tipo Eternit, Coaylla, provincia de Caete, coordenada: 12.72716456; 76.45992435.

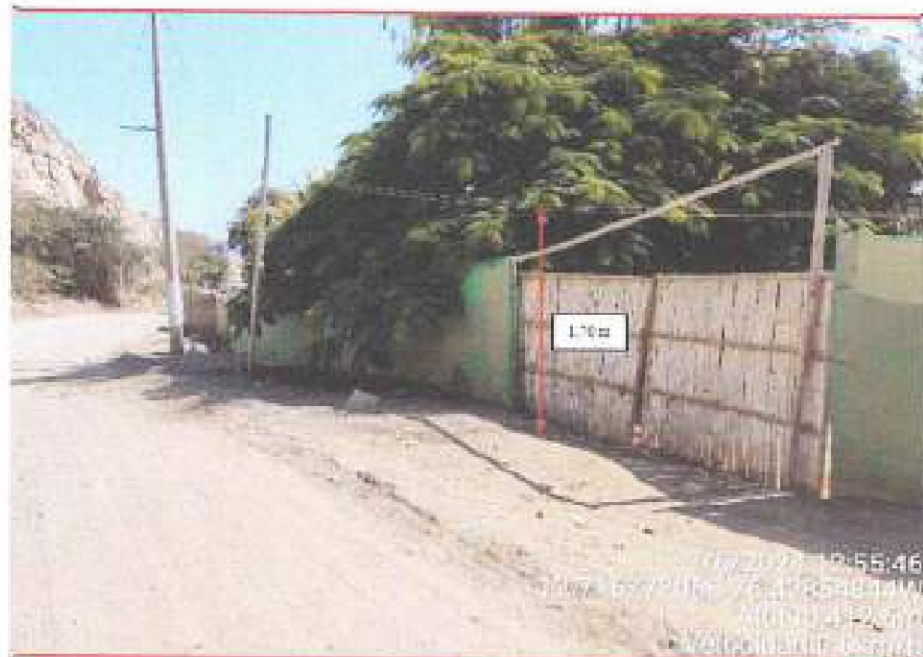
Foto 64. Conductor tipo TW a 1.70 de altura variable del suelo, anexo Tiquira, provincia de Cañete, coordenadas: -11.71877106; -76.42884844.

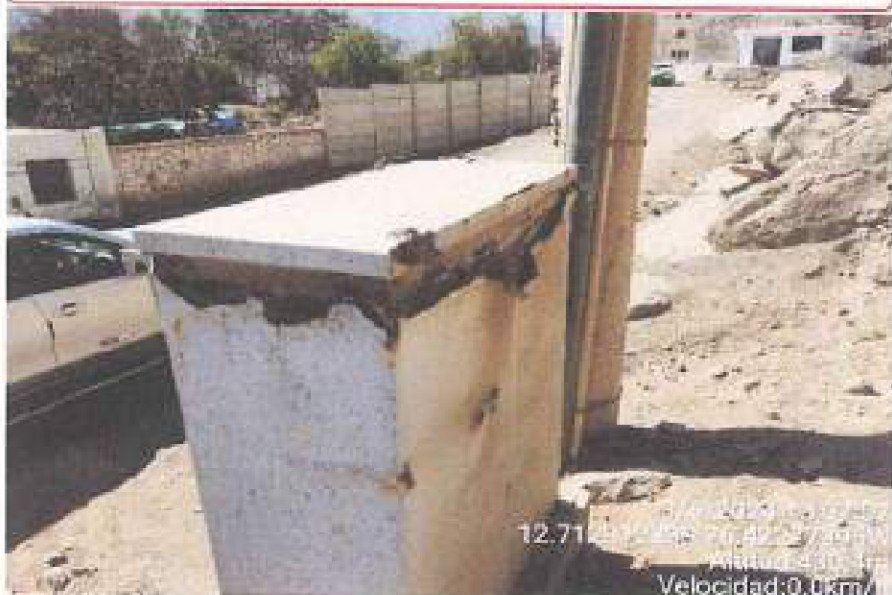
| Ítems | Tipo de Punto Inspeccionado | Deficiencia Observada <sup>4</sup> | Norma y/o regla Transgredida. | Verificado en Campo <sup>5</sup> |
|---|---|---|---|---|
| 66 | SED | Tablero de distribución de SED en mal estado por corrosión. | Art. 31° Inciso b) LCE, Art. 31° Inciso b) LCE, Art. 19° párrafo "c" del RESESATE | No corregida. |

Foto 66. Tablero de distribución de SED por corrosión, nueva Uquira, provincia de Cabelo, coordenadas: -12.71281233; -76.42277395.

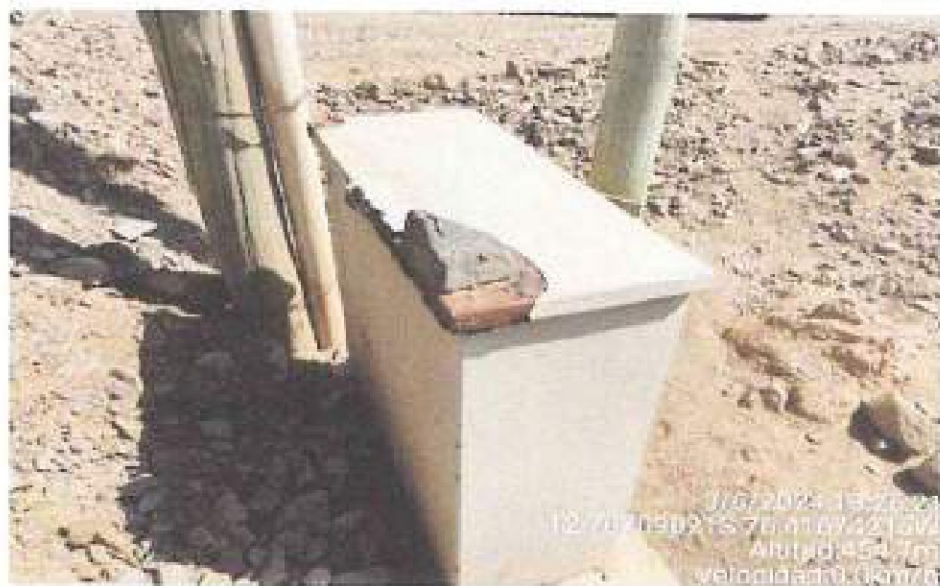
| Ítems | Tipo de Punto Inspeccionado | Deficiencia Observada <sup>4</sup> | Norma y/o regla Transgredida. | Verificado en Campo <sup>5</sup> |
|---|---|---|---|---|
| 77 | SED | Tablero de distribución en mal estado por corrosión. | Art. 31° Inciso b) LCE, Art. 19° párrafo "c" del RESESATE | No corregida. |

Foto 75. Tablero de distribución en mal estado por corrosión, anexo Santiago La Venera, provincia de Cañete, coordenada:  $-12.70709021^{\circ}$   $-76.41674215^{\circ}$ .

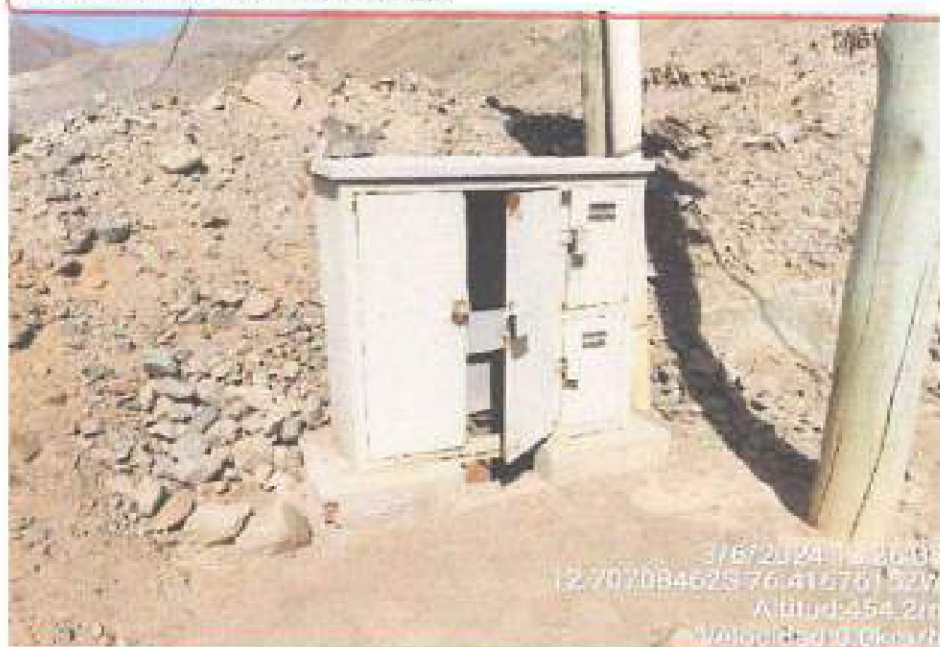
Foto 76. Tablero de distribución con los puertos abiertos, partes energizadas accesible, anexo Santiago La Venera, provincia de Cañete, coordenada:  $-12.70709021^{\circ}$   $-76.41674215^{\circ}$ .

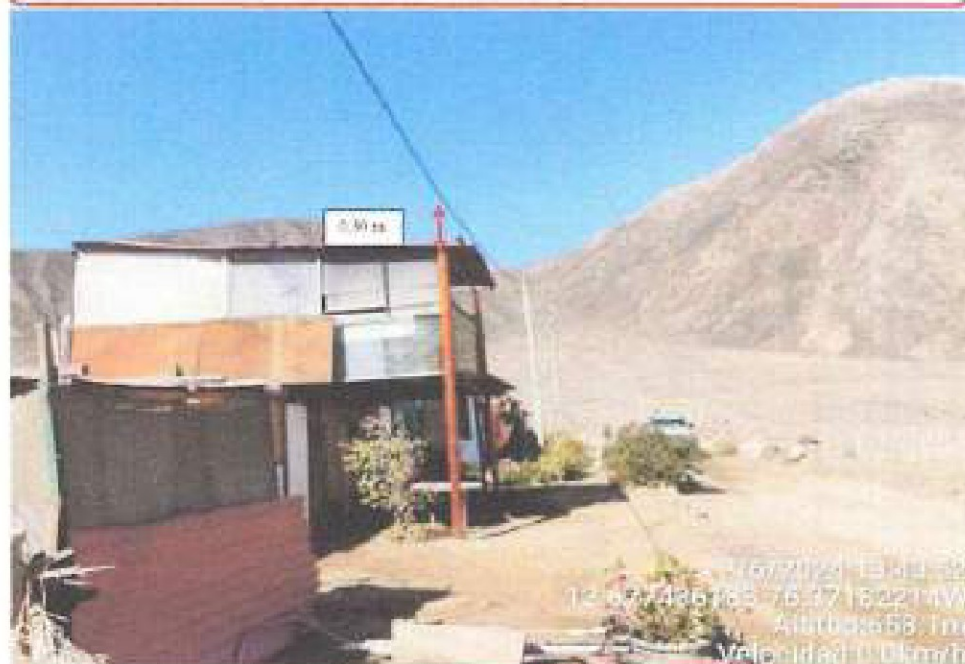
Foto 80. Conductor autoportante sobre plano a 5,20 m de distancia vertical, anexa Santiago La Yezera, provincia de Cañete, coordenada: -12.67743618; -76.37182214.

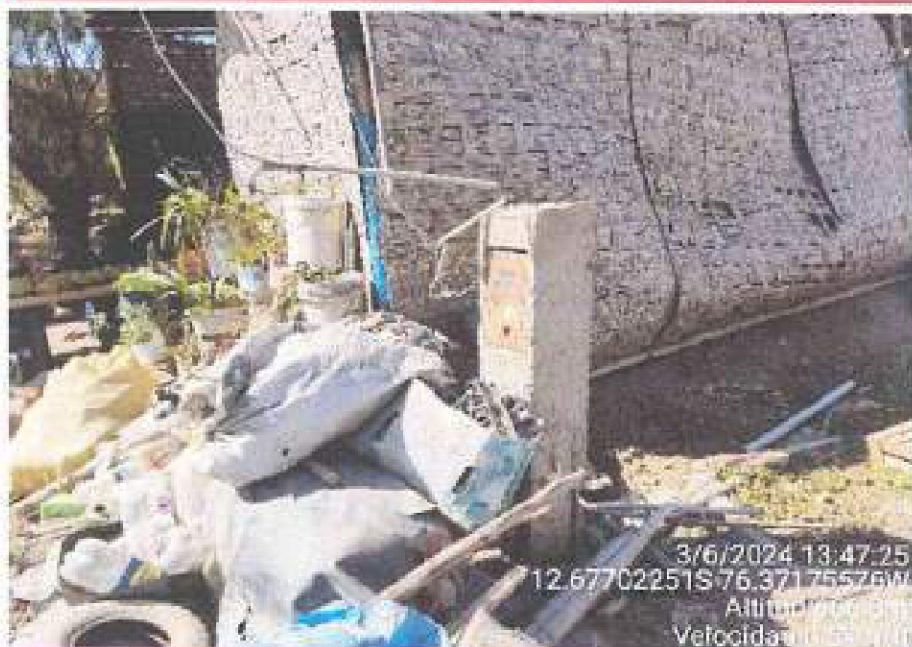
Foto 82. Conductor de acometida a 1.90 m del surfo, anexo Santiago La Yevera, provincia de Canete, coordenada: 12.6770225; 76.3717557.

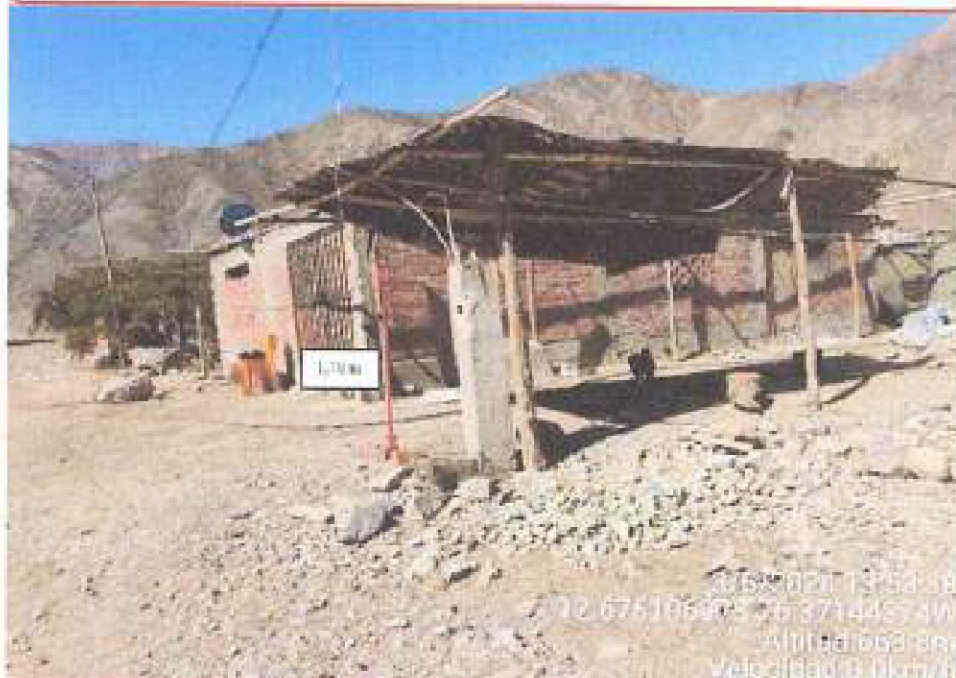
Foto 84. Conductor de acometida a 1.75 m del suelo, anexo Santiago La Yesera, provincia de Canete, coordenadas: -12.67610697; -76.37144374.
