**INFORME DE ORIENTACIÓN DE OFICIO**  
**N.º 064-2024-OCI/0430-SOO**

**ESTADO SITUACIONAL DE LA RED DE DISTRIBUCIÓN  
ELÉCTRICA EN COAYLLO PUEBLO Y EN LOS ANEXOS:  
UQUIRA, SANTIAGO LA YESERA, HUAÑAÑAVE, SANTA  
ROSA DE CATA, SANTA CRUZ DE UNCHOR Y CALLANGAS,  
ADMINISTRADA POR LA MUNICIPALIDAD DISTRITAL DE  
COAYLLO.**

**PERÍODO DE EVALUACIÓN:  
DEL 8 DE AGOSTO AL 5 DE SETIEMBRE DE 2024**

**SAN VICENTE, 6 DE SETIEMBRE DE 2024**

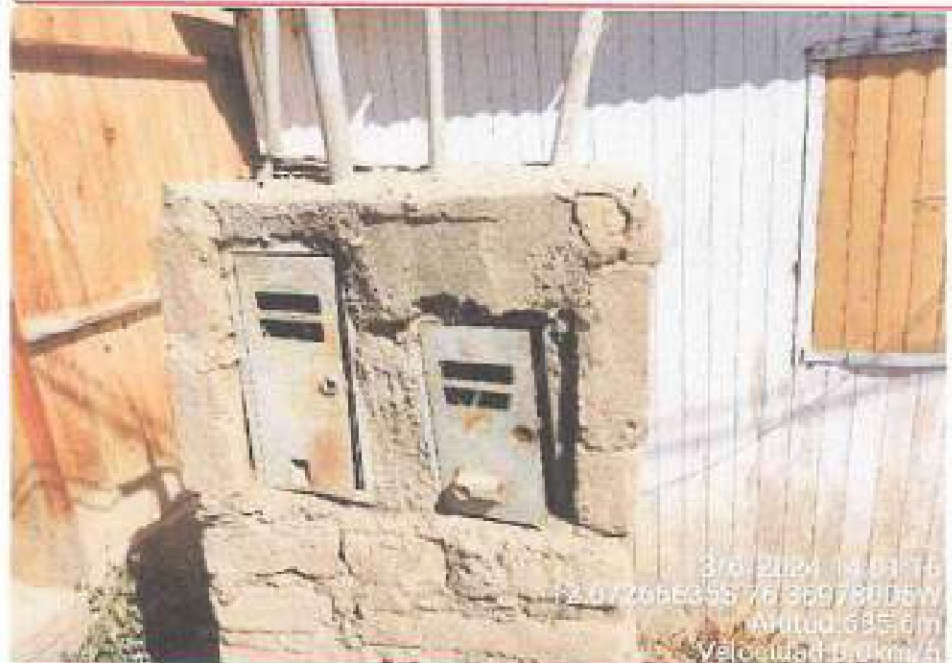
Foto 86. Tapa de caja postmedidor abierta, anexo Santiago La Yesera, provincia de Cuzco, coordenadas: 12.67165635; -76.16978085.

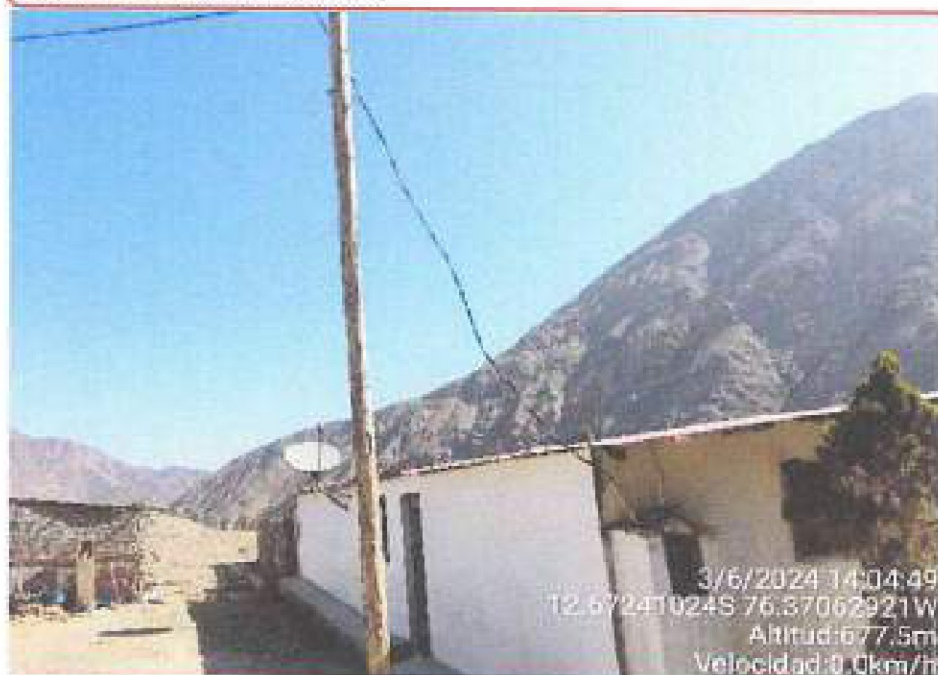
Foto 88. Conductor de acometida cruz con borde de techo metálico, anexa Santiago La Yevera, provincia de Cañete, coordenada: -12.67241024; -76.37062921.

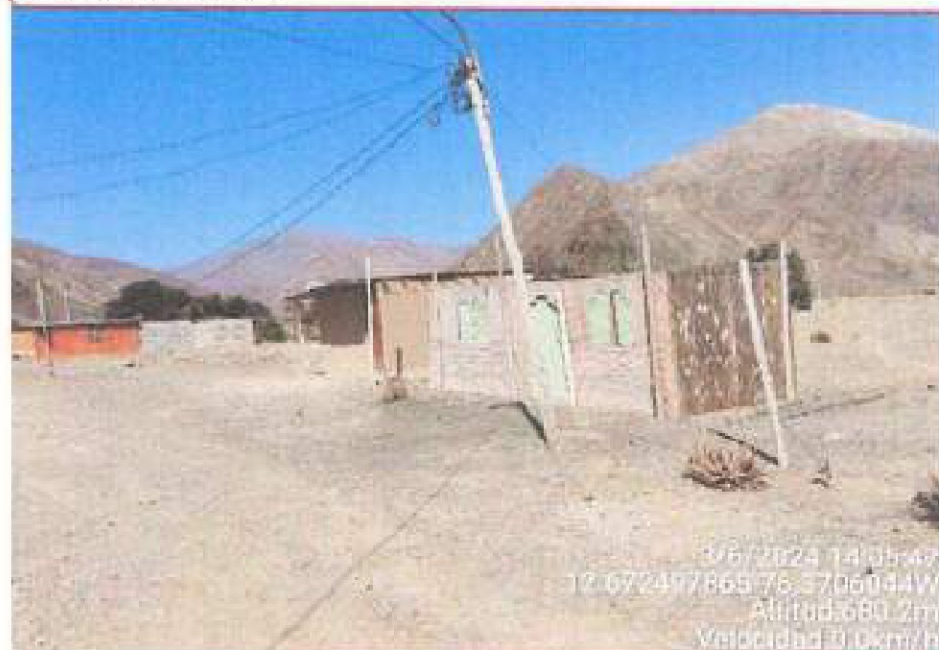
Foto 89. Poste de madera inclinado 6.5°, anexo Santiago La Yezra, provincia de Cañete, coordenadas: -12.67249786; -76.37060044.

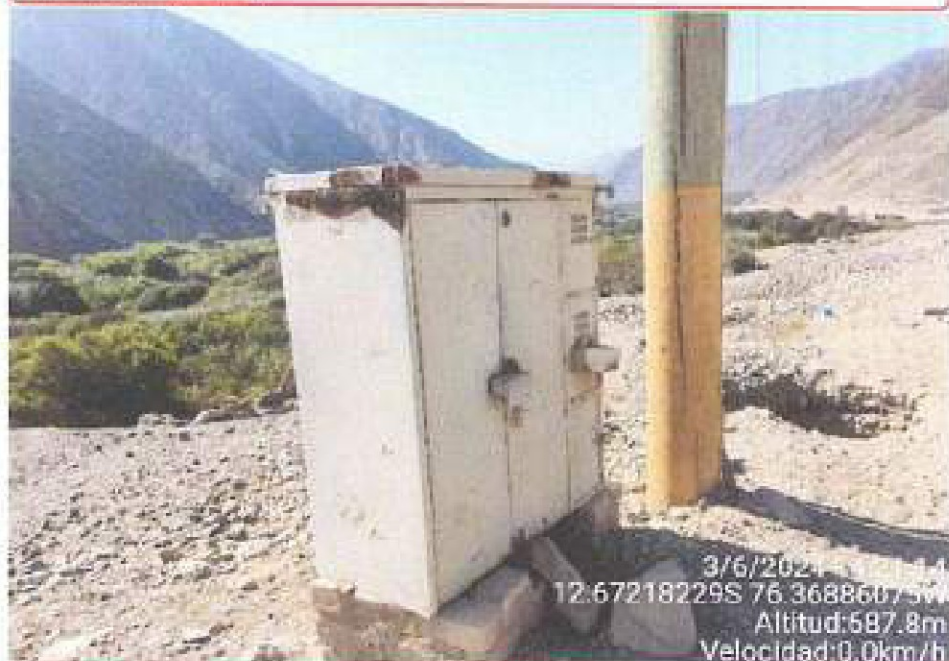
Foto 92. Tablero de distribución de SED en mal estado, anexo Santiago La Yevera, provincia de Cañar, coordenada: -12.67218229; -76.36886075. Página 68 de 78

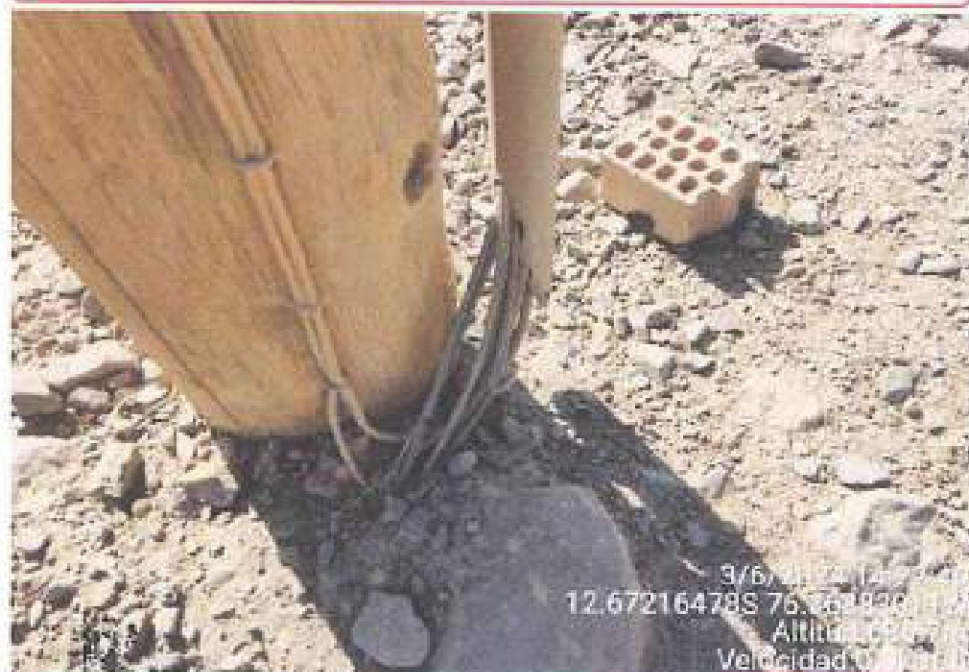
Foto 94. Conductor de BT expuesto en el suelo, anexo Santiago La Yesera, provincia de Cañete, coordenada: 12.67216478; -76.36386075.

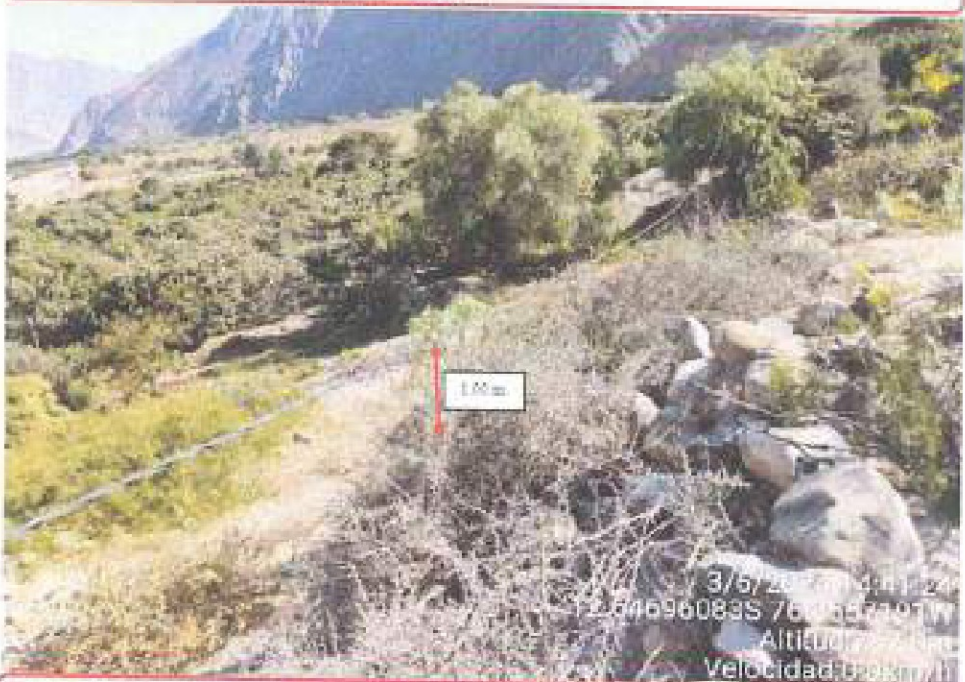
Foto 96. Conductor de BT anteparamento a 100 m. de distancia vertical del suelo, anexo Huamantla, provincia de Cusco, coordenada: -12.64696083; -76.3557191.

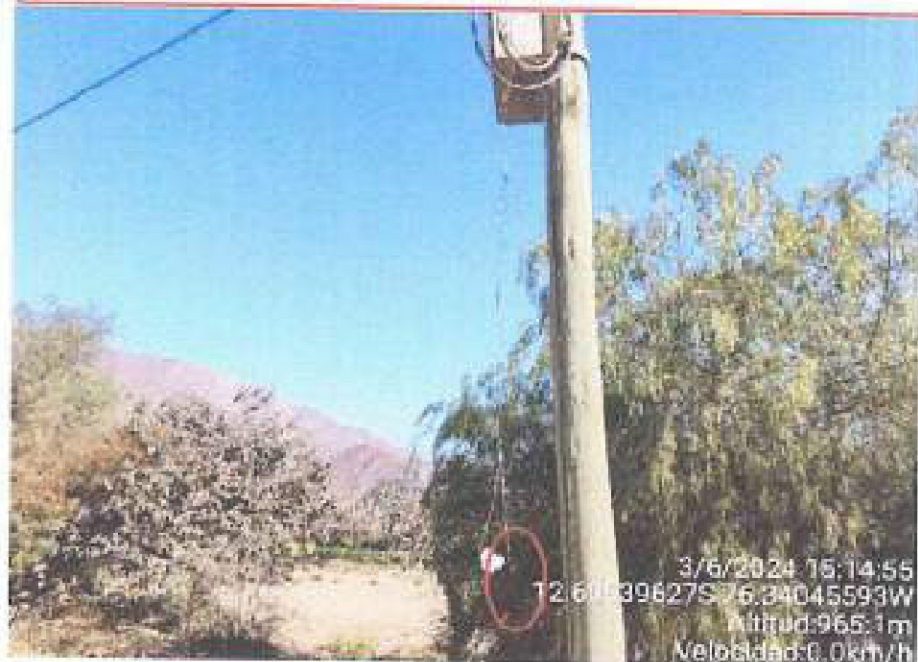
Foto n.º 98. Interruptor termomagnético colado a 1.50 m de distancia vertical del suelo, anexo Cabaño, provincia de Cabaño, coordenada: 12.64639827; 76.34045593.

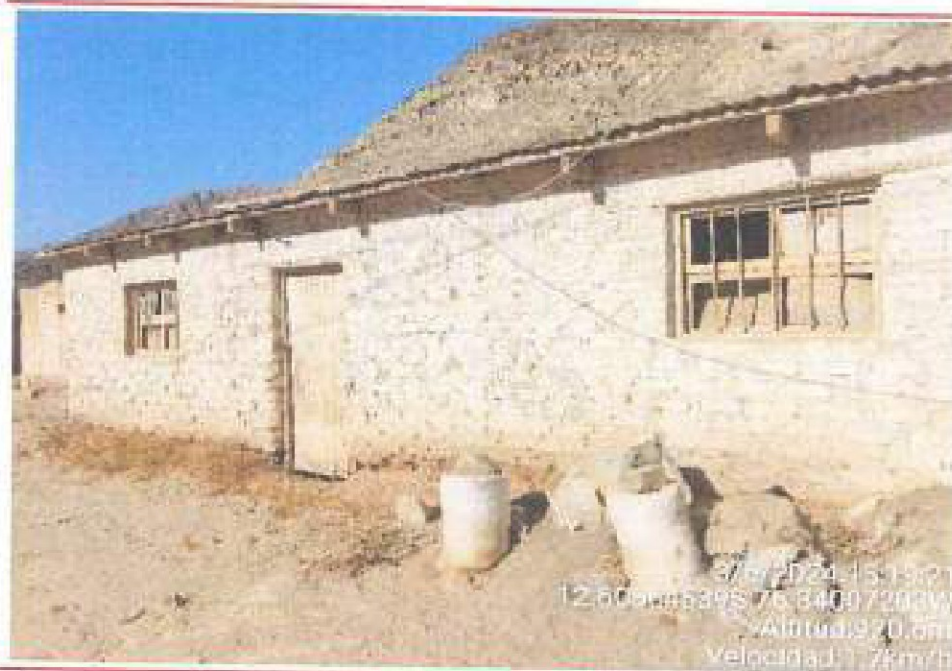
Foto 100. Conductor de acometida cruzando línea de tendido metálico, anexo Cata, provincia de Cuzco, coordenada: -12.605964539; -76.34007293.

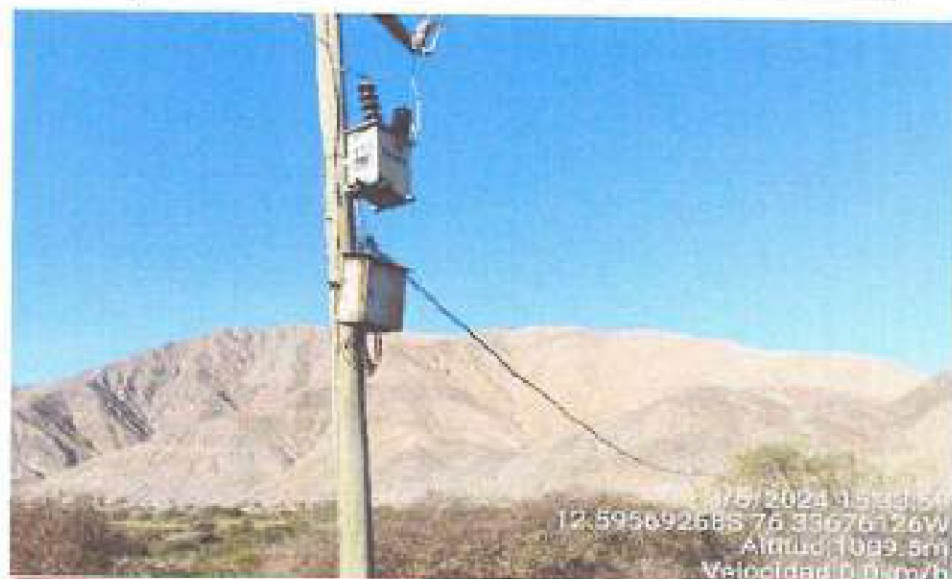
| Ítems | Tipo de Punto Inspeccionado | Deficiencia Observada <sup>4</sup> | Norma y/o regla Transgredida. | Verificado en Campo <sup>5</sup> |
|---|---|---|---|---|
| 101 | SED | Fuga de aceite del transformador. | Art. 31° Inciso b) de LCE. | No corregida. |

Foto 101: Fuga de aceite del transformador, anexo de Cata, provincia de Canete, coordenadas: -12.59569258; -76.33676126.

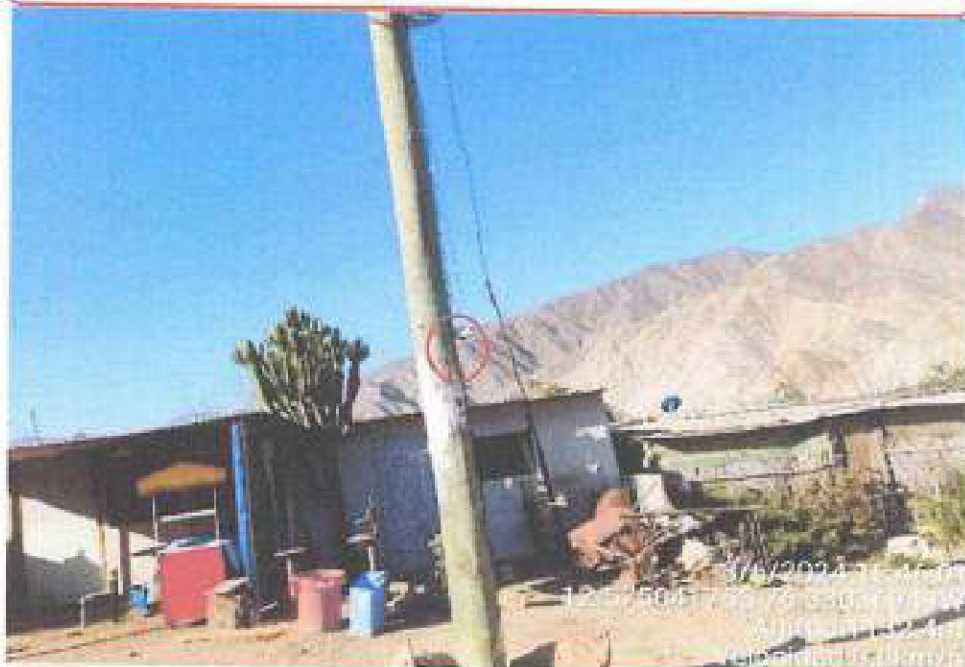
Foto 102: Interruptor termomagnético, colgado a 1.20 m del suelo, anexo Unchor, provincia de Canete, coordenadas: -12.57504175; -76.33036949.

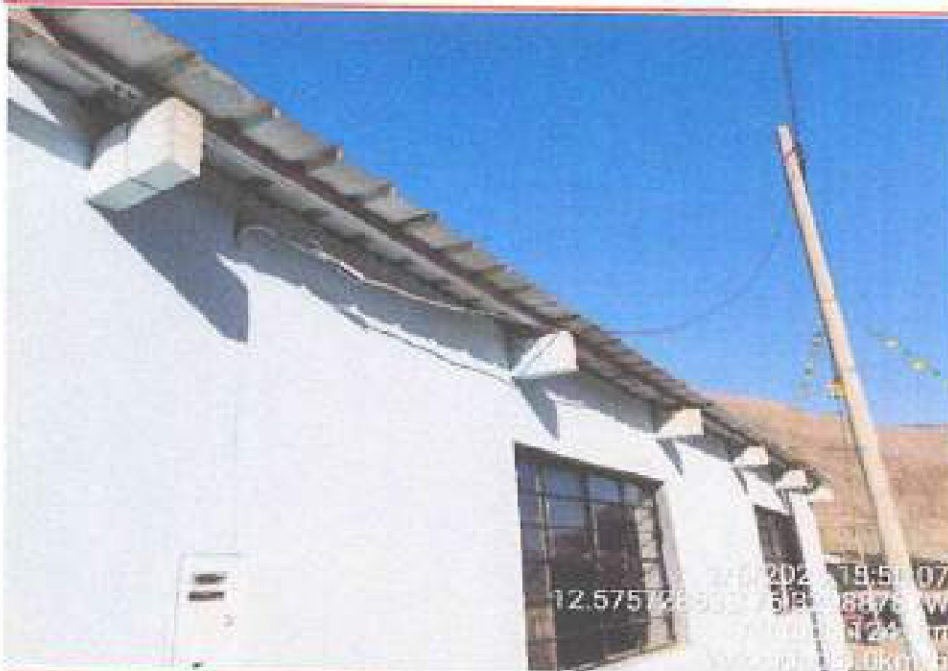
Foto 104. Conductor de acometida roza con borde de techo metálico, anexo Unchor, provincia de Cañete, coordenada: 12.57572863; 76.32988787Página 74 de 78

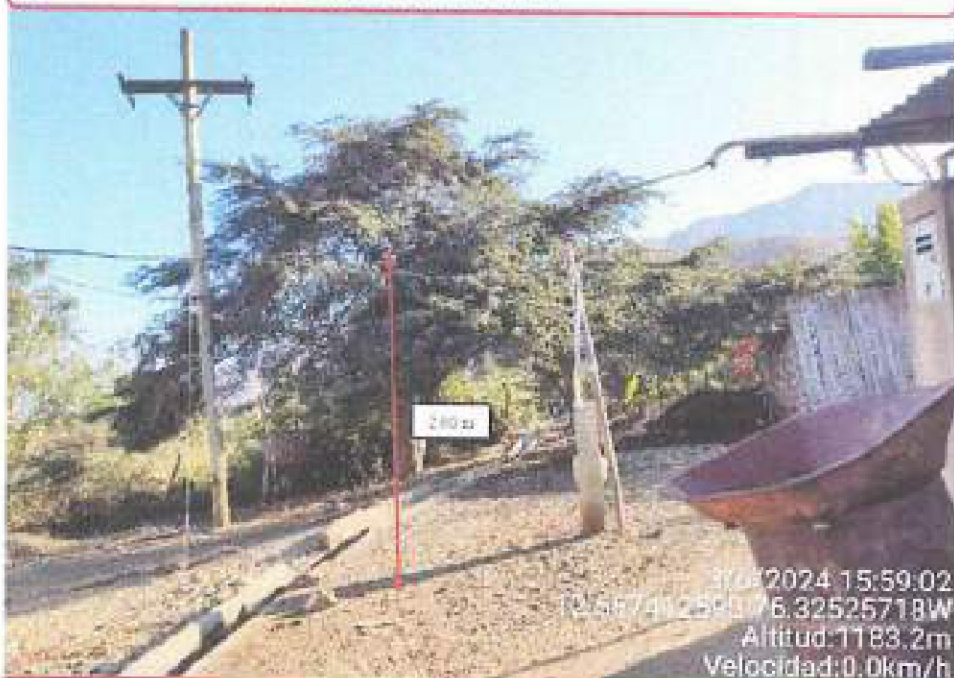
Foto 106. Conductor de acometida a 2.00 m del suelo, anexo Callangas, provincia de Cañete, coordenadas: -12.56741259; -76.32525718.

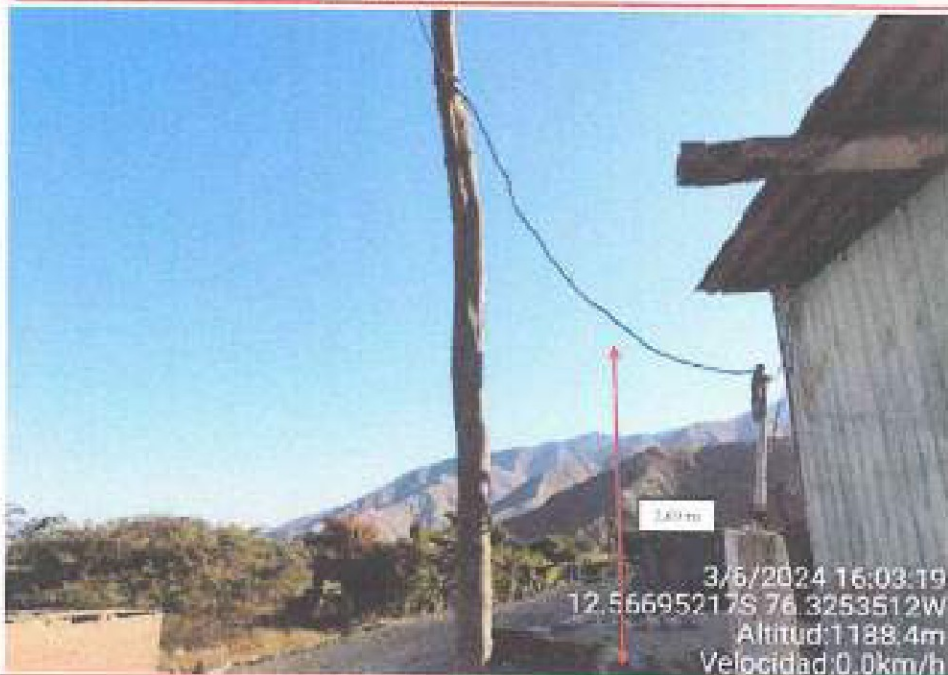
Foto 108. Conductor de arametita a 2.00 m del suelo, anexo Callangas, provincia de Canete, coordenadas: -12.56695217; -76.32535120.

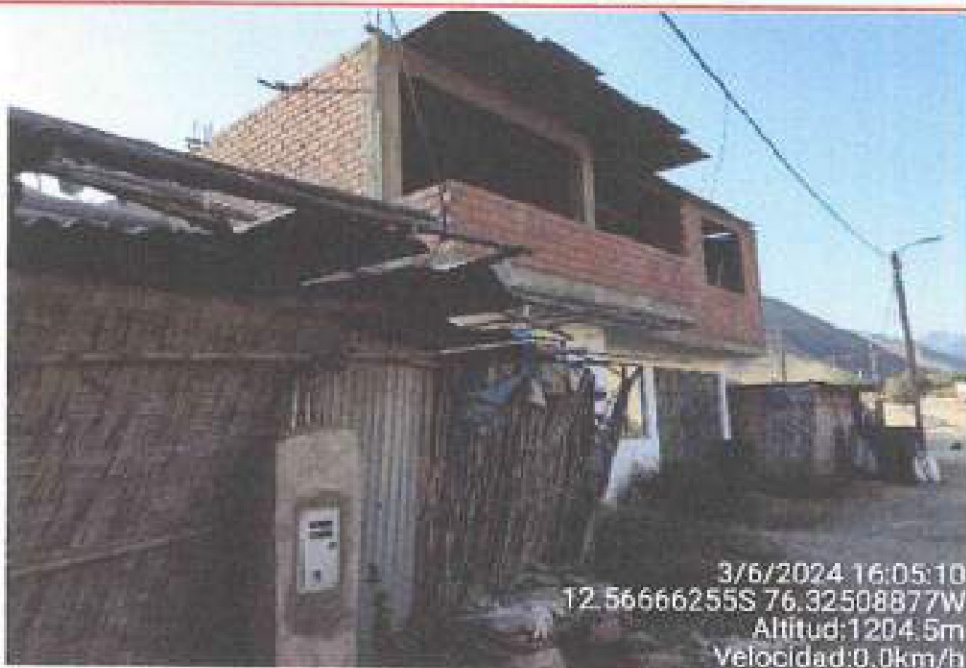
Foto 110. Conductor de acometida roza con parte metálica de techo, anexo Callangas, provincia de Cañete, coordenada: -12.56666255; -76.32508877

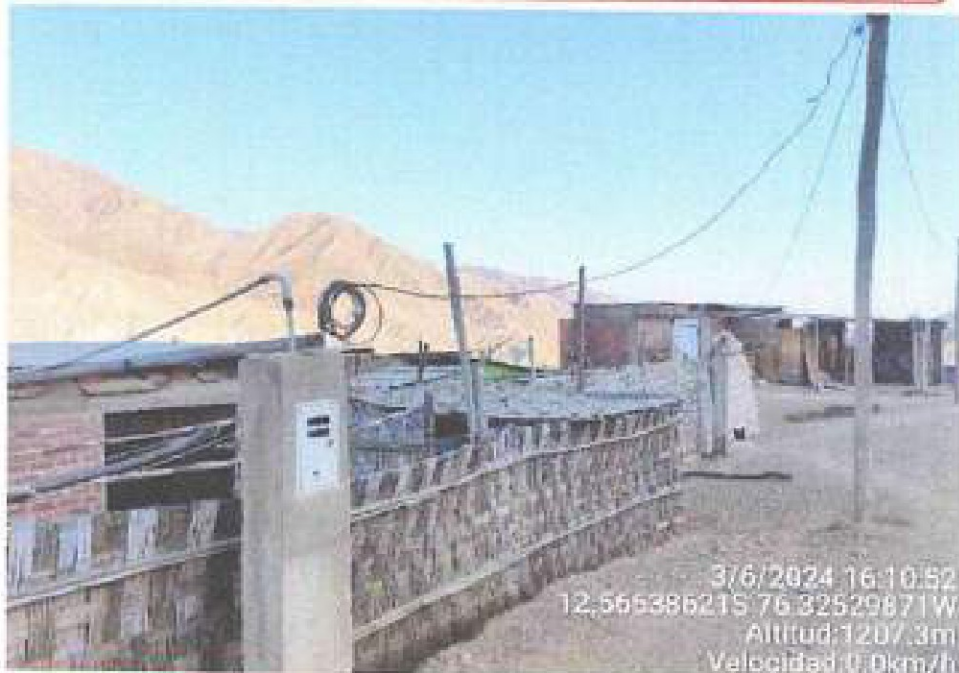
Foto 112. Conductor de acometida a 1,60 m del suelo, anexo Callangas, provincia de Cañete, coordenada: -12.56638621; -76.32529871.
