**INFORME DE HITO DE CONTROL  
N° 036-2024-OCI/0436-SCC**

**OBRA: “RECUPERACIÓN DEL LOCAL ESCOLAR N° 62351,  
CASERÍO NUEVO UNIÓN CON CÓDIGO LOCAL 376319,  
DISTRITO DE YURIMAGUAS, PROVINCIA DE ALTO  
AMAZONAS, REGIÓN LORETO”**

**HITO DE CONTROL N° 13:  
LIQUIDACIÓN DE LA OBRA**

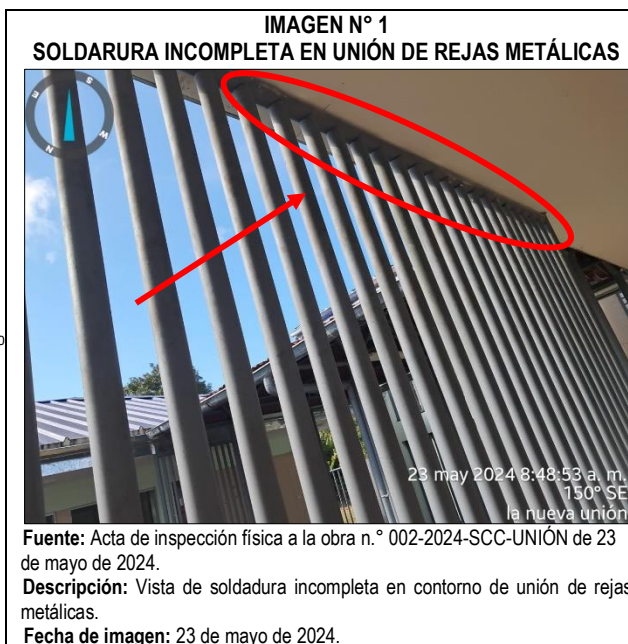
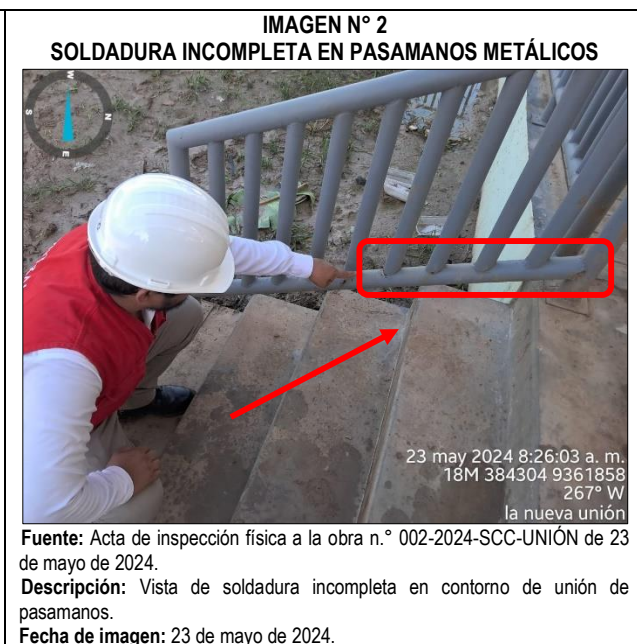
- **Carpintería metálica del pasamanos y rejas**

Se evidenció que los puntos de unión de los elementos metálicos de las rejas y pasamanos no fueron soldadas en su totalidad, la estructura solo presenta puntos de soldadura y relleno con masilla, tal como se muestra a continuación en las siguientes imágenes:

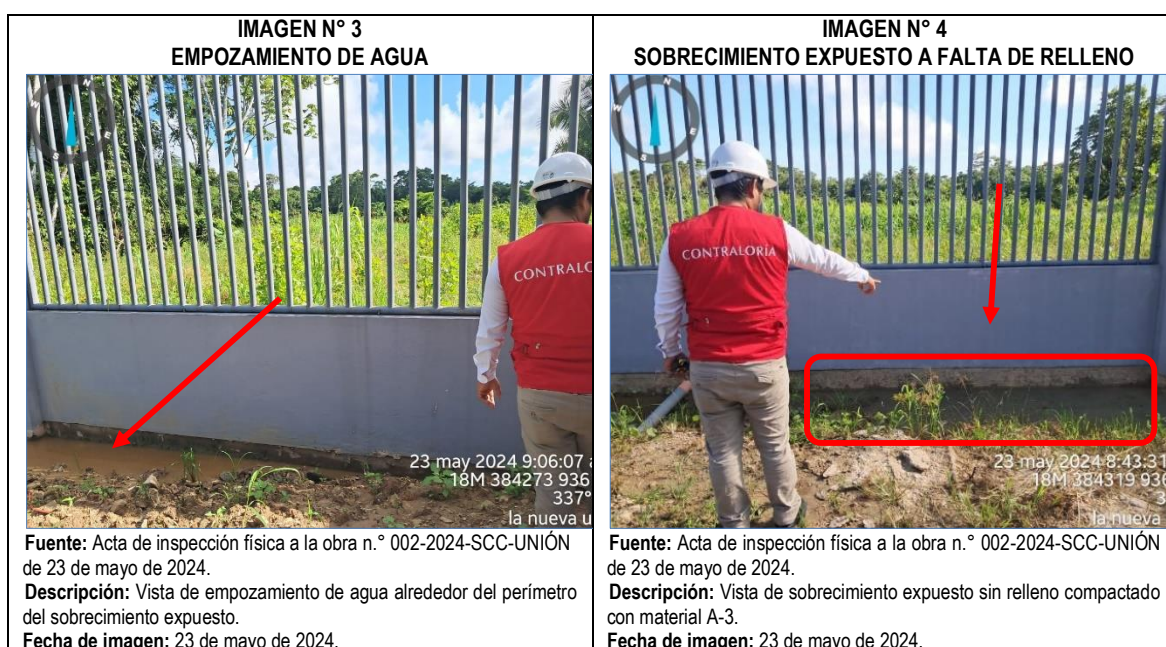
- **Relleno compactado con material de préstamo A-3**

Se evidenció que el sobrecimiento del cerco perimétrico se encuentra expuesto, es decir, sin el respectivo relleno compactado, siendo que, en algunas zonas se observa empozamiento de agua por el desnivel existente, tal como se muestra a continuación en las siguientes imágenes:

En consecuencia, se estaría incumpliendo lo establecido en las especificaciones técnicas del expediente técnico de la Obra<sup>6</sup>: “(…) este trabajo se realiza efectuando los rellenos necesarios para dejar la superficie nivelada y bien compactada con material de préstamo mejorado (…).

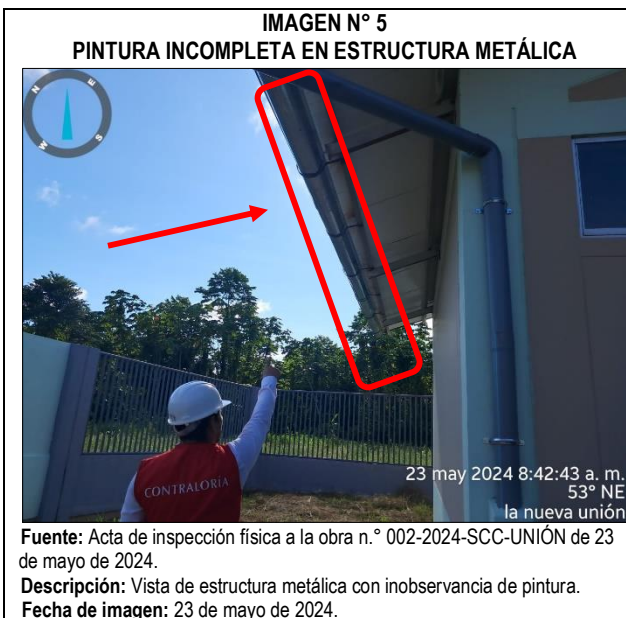
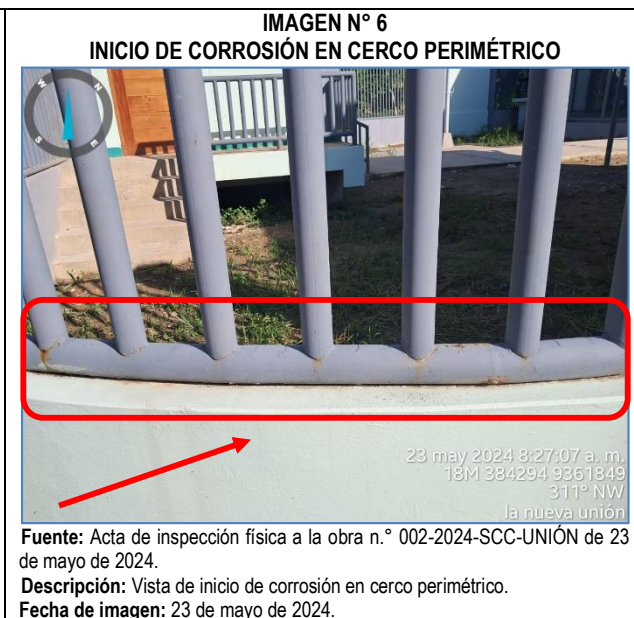
- **Pintura en estructura metálica y cerco perimétrico metálico**

Sin embargo, en los ganchos de la canaleta del techo, se ha observado que, la pintura no se ha concluido, así como, en la carpintería metálica sobre el alfeizar del cerco perimétrico, que presenta inicio de corrosión, tal como se muestra en las siguientes imágenes:

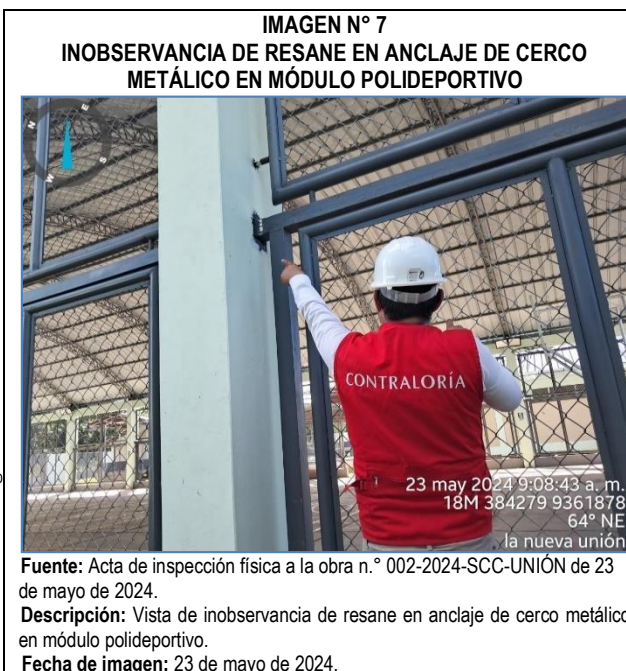
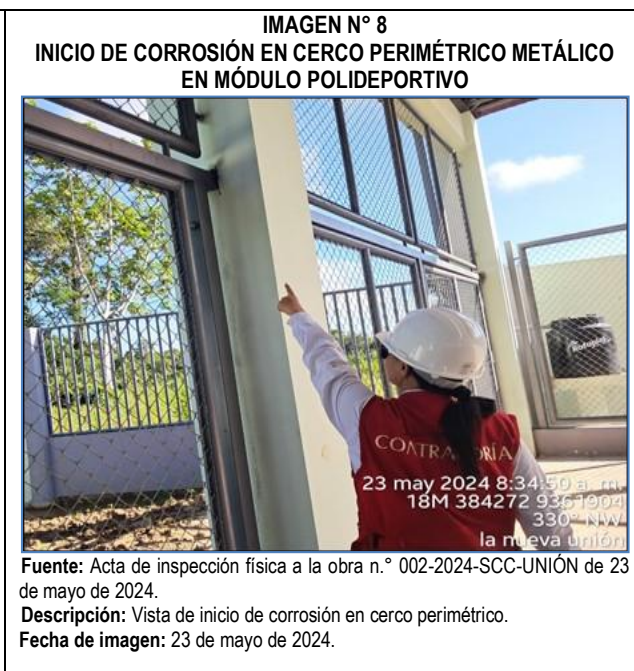
Del mismo modo, se advierte el trabajo inconcluso del resane y pintado de las columnas; en donde se realizó los anclajes del cerco perimétrico perteneciente al módulo del polideportivo, tal como se muestra en las siguientes imágenes:

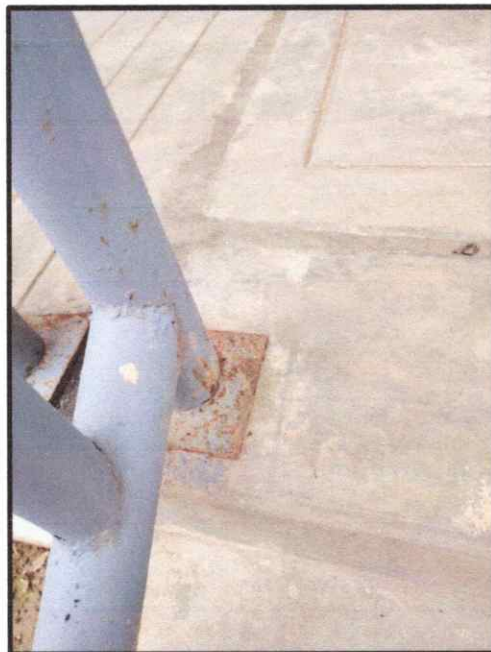
**FOTO N° 05.-SE OBSERVA QUE LA BASE DE LOS TUBOS SE ENCUENTRAN OXIDADOS.**

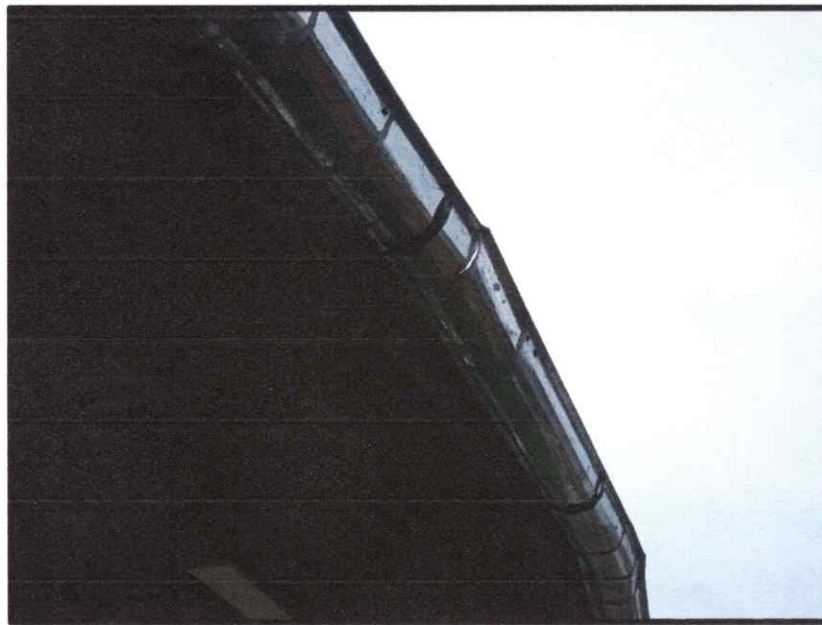
FOTO N° 13.- CANALETA DE EVACUACIÓN PLUVIAL SE ENCUENTRA DESPRENDIDO

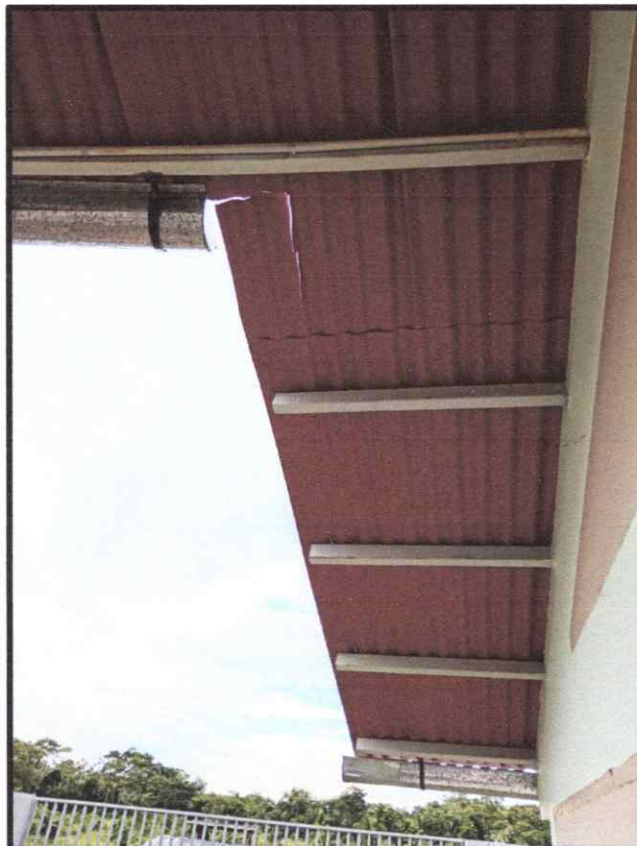
20. Existe Pizarra Acrílica fisurados, en modulo primaria.
21. Existen dos (02) planchas de calamina rotas, en caseta grupo electrógeno.
22. Existe fuga de Petróleo en Grupo Electrónico.

FOTO N° 14.- PLANCHAS DE CALAMINA ROTAS, EN CASETA GRUPO ELECTRÓGENO

21. Dos (02) planchas de calamina rotas, en caseta grupo electrógeno, fueron cambiados.
22. Fuga de Petróleo en Grupo Electrónico, fue corregido.

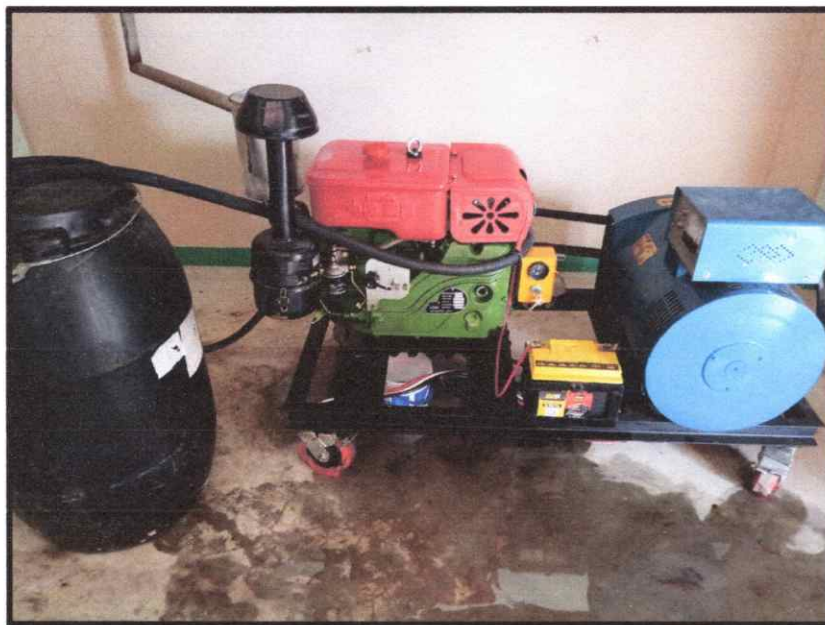
FOTO N° 15.- EXISTE FUGA DE PETRÓLEO EN GRUPO ELECTRÓGENO

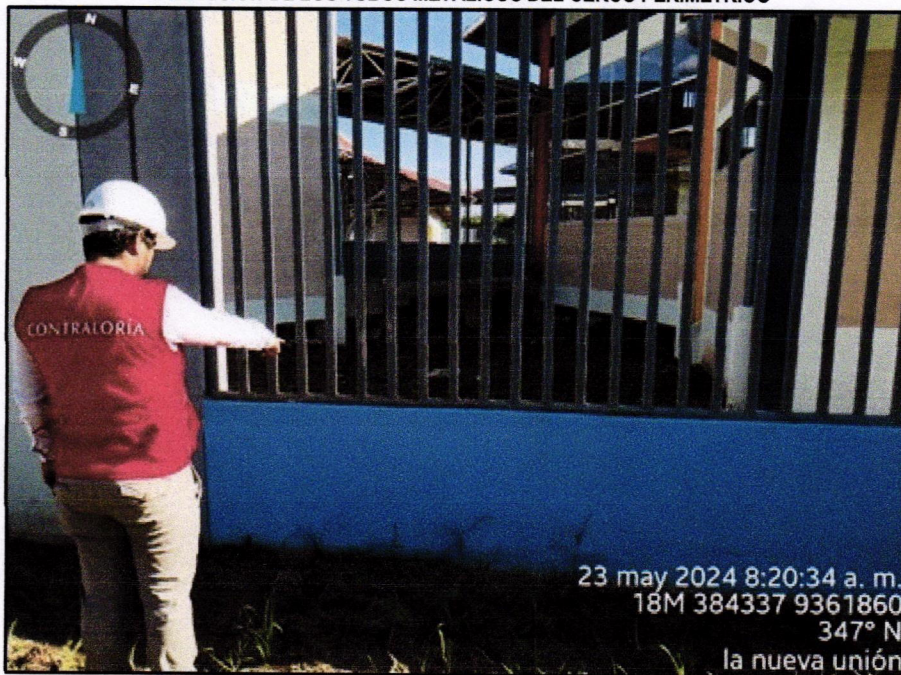
**IMAGEN N° 1**  
**CORROSIÓN DE LOS TUBOS METÁLICOS DEL CERCO PERIMÉTRICO**

**Fuente** : Acta de inspección física a la obra n.° 002-2024-SCC-UNIÓN del 23 de mayo del 2024.  
**Descripción** : Verificación física a la Obra, del 23 de mayo de 2024, donde se observó que en la fachada exterior del cerco perimétrico las estructuras metálicas presentan inicio de corrosión en la parte superior del alfeizar.

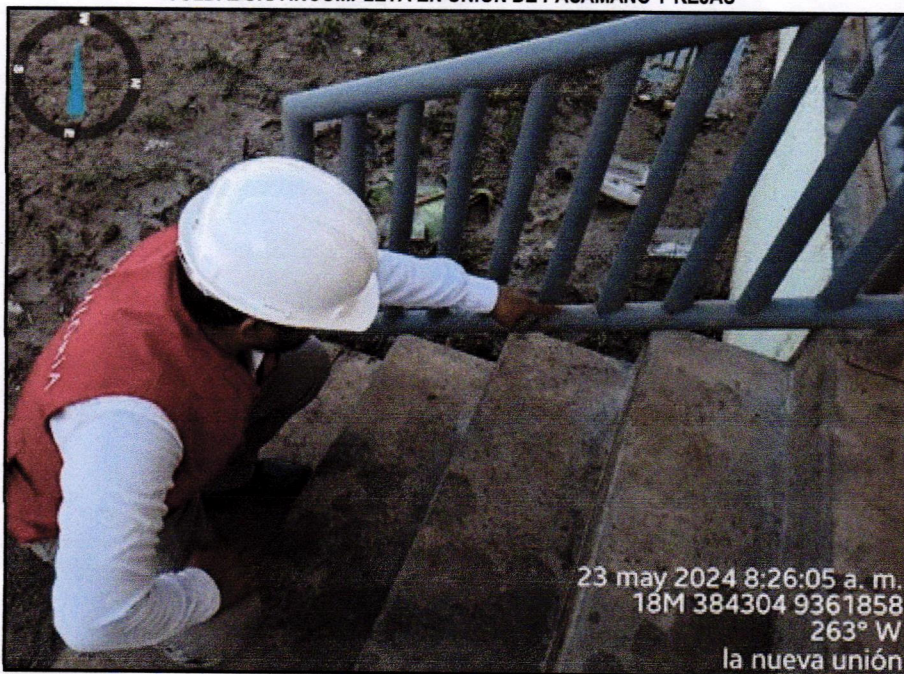
**IMAGEN N° 2**  
**SOLDADURA INCOMPLETA EN UNIÓN DE PASAMANO Y REJAS**

**Fuente** : Acta de inspección física a la obra n.° 002-2024-SCC-UNIÓN del 23 de mayo del 2024.  
**Descripción** : Verificación física a la Obra, el 23 de mayo de 2024, se observó que los trabajos de carpintería metálica en los pasamanos no se han soldado alrededor de la unión, encontrándose los mismos rellenos con masilla plástica.

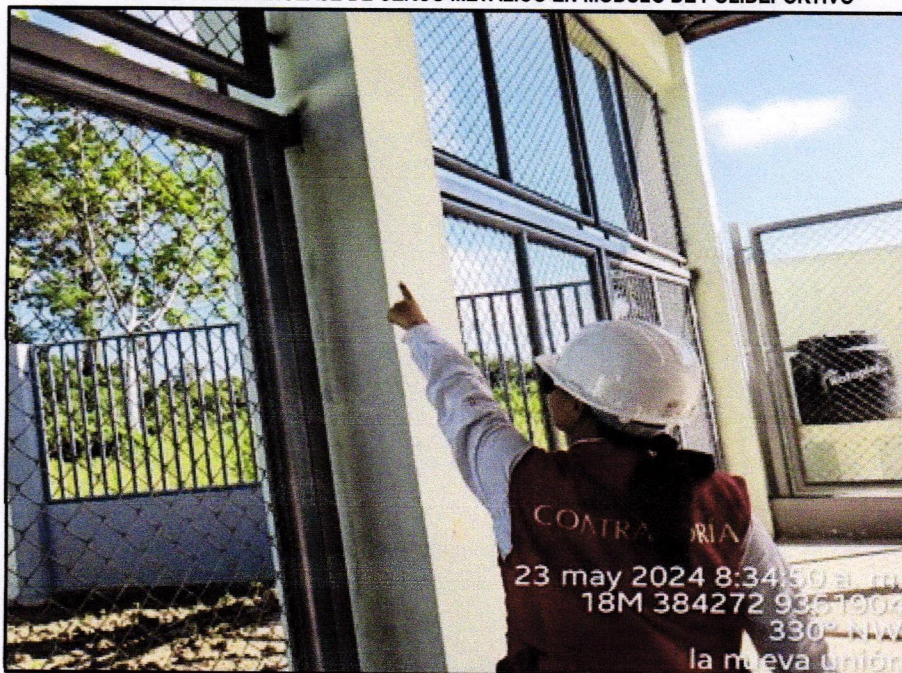
**IMAGEN N° 3**  
**FALTA DE RESANE EN ANCLAJE DE CERCO METÁLICO EN MÓDULO DE POLIDEPORTIVO**

**Fuente** : Acta de inspección física a la obra n.° 002-2024-SCC-UNIÓN del 23 de mayo del 2024.  
**Descripción** : Verificación física a la Obra, del 23 de mayo de 2024, se observó la falta de trabajos de resane entre la columna y el anclaje del cerco metálico en el módulo polideportivo.

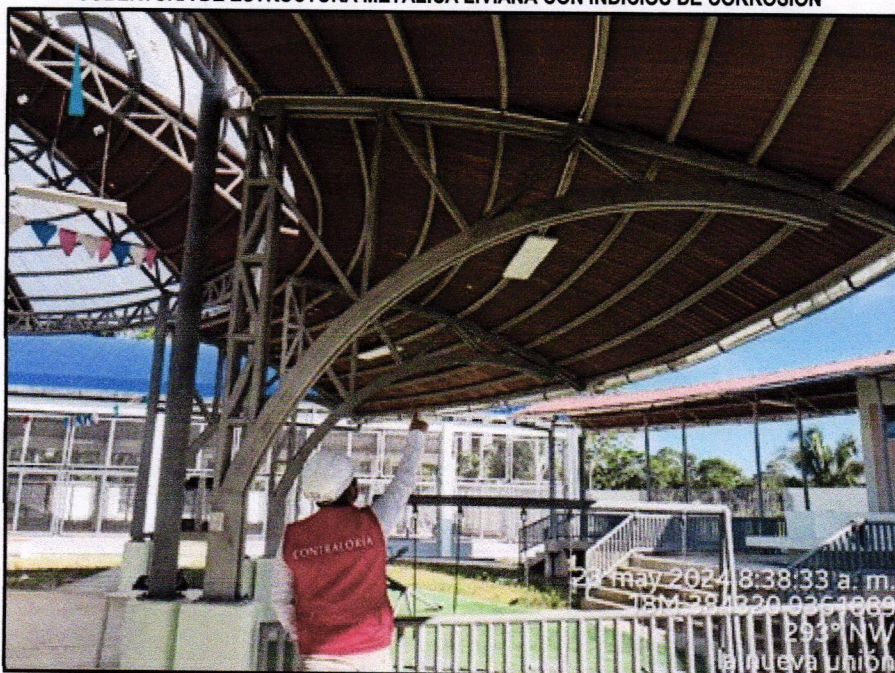
**IMAGEN N° 4**  
**COBERTURA DE ESTRUCTURA METÁLICA LIVIANA CON INDICIOS DE CORROSIÓN**

**Fuente** : Acta de inspección física a la obra n.° 002-2024-SCC-UNIÓN del 23 de mayo del 2024.  
**Descripción** : Verificación física a la Obra, del 23 de mayo de 2024, donde se observó que la estructura metálica de la cobertura presenta inicio de corrosión.

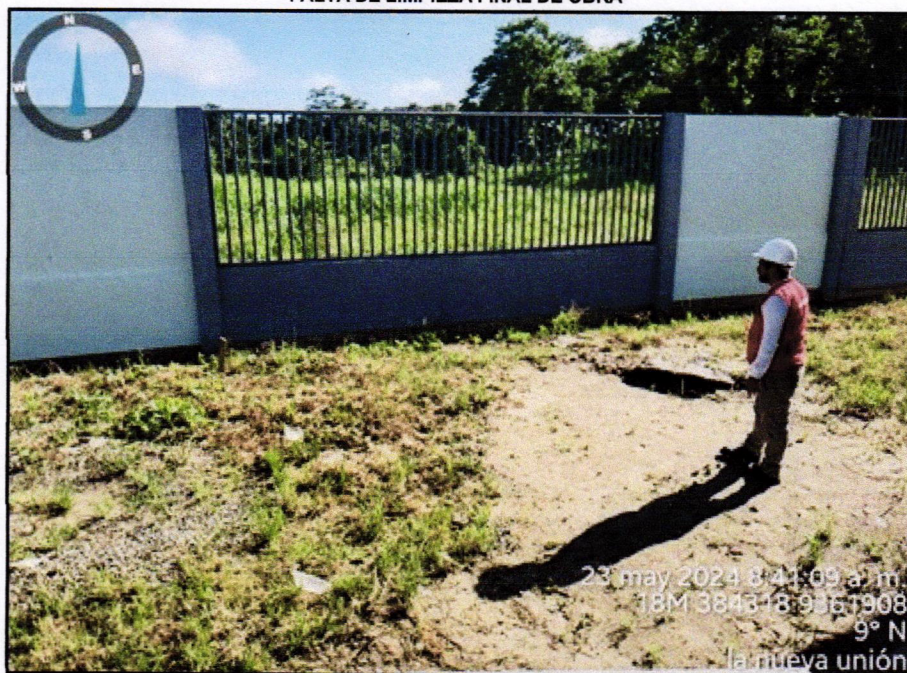
**IMAGEN N° 5**  
**FALTA DE LIMPIEZA FINAL DE OBRA**

**Fuente** : Acta de inspección física a la obra n.° 002-2024-SCC-UNIÓN del 23 de mayo del 2024.  
**Descripción** : Verificación física a la Obra, del 23 de mayo de 2024, se observó la falta de limpieza final de la obra por la presencia de material residual existente de concreto dentro del cerco perimétrico de la obra.

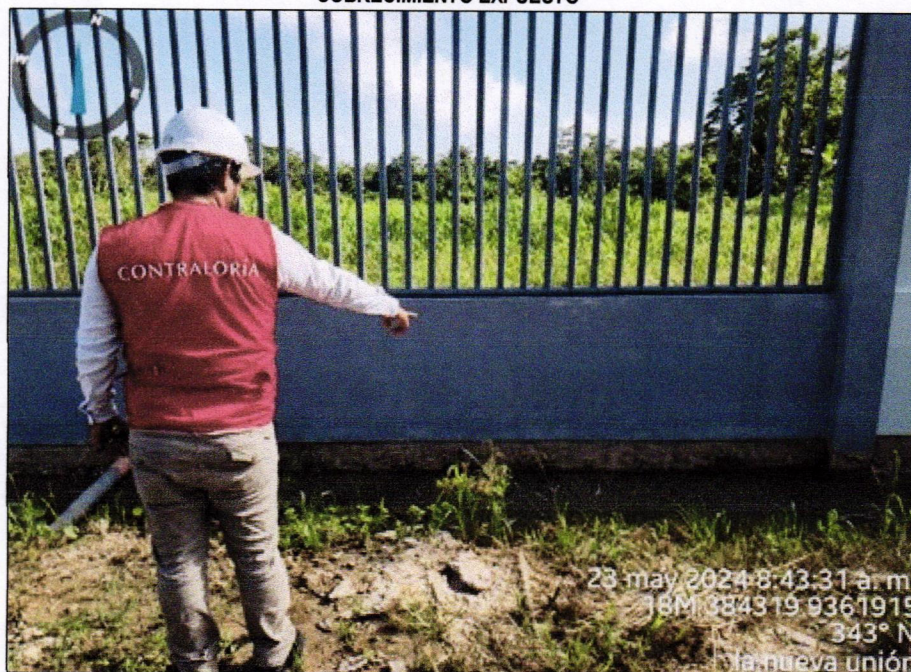
**IMAGEN N° 6**  
**SOBRECIMIENTO EXPUESTO**

**Fuente** : Acta de inspección física a la obra n.° 002-2024-SCC-UNIÓN del 23 de mayo del 2024.  
**Descripción** : Verificación física a la Obra, del 23 de mayo de 2024, se observó sobrecimiento expuesto, asimismo la falta de relleno compactado con material de préstamo.
