**INFORME DE VISITA DE CONTROL  
N° 028-2024-OCI/0438-SVC**

**OBRA: “MEJORAMIENTO, AMPLIACIÓN DEL MERCADO  
MODELO 3 DE OCTUBRE DEL DISTRITO DE IQUITOS,  
PROVINCIA DE MAYNAS, DEPARTAMENTO DE LORETO”**

**PERIODO DE EVALUACIÓN:  
DEL 23 DE FEBRERO DE 2024 AL 5 DE MARZO DE 2024**

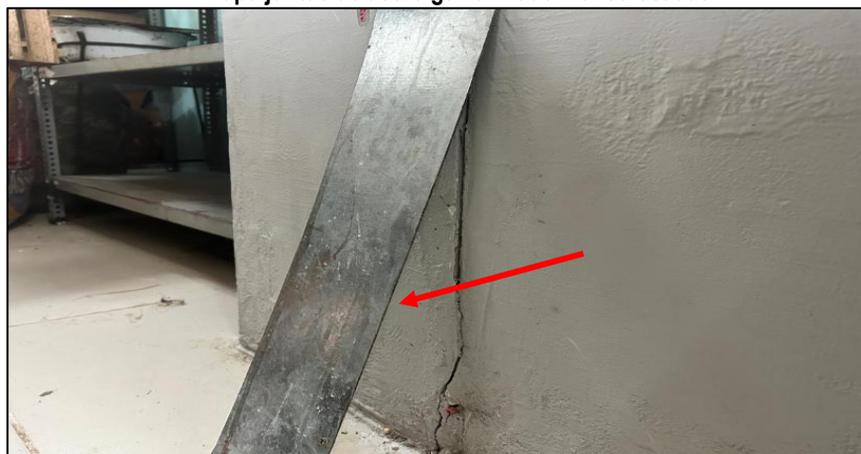
Imagen n.º 1

Se evidenció que las tapa juntas son de planchas de acero galvanizado, fijados con tornillo en paredes y piso los que se encuentran desprendidos de la superficie fijada; asimismo, se aprecia que estas tapa juntas (planchas de acero galvanizado) se encuentran simplemente cortados sin los bordes y aristas limados, hecho que pone en evidencia la falta de calidad de las partidas ejecutadas y supervisadas, situación que afectaría integridad física y salud de los usuarios y comerciantes, como se muestra en la imagen siguiente:

**Tapa juntas de acero galvanizado mal colocadas**

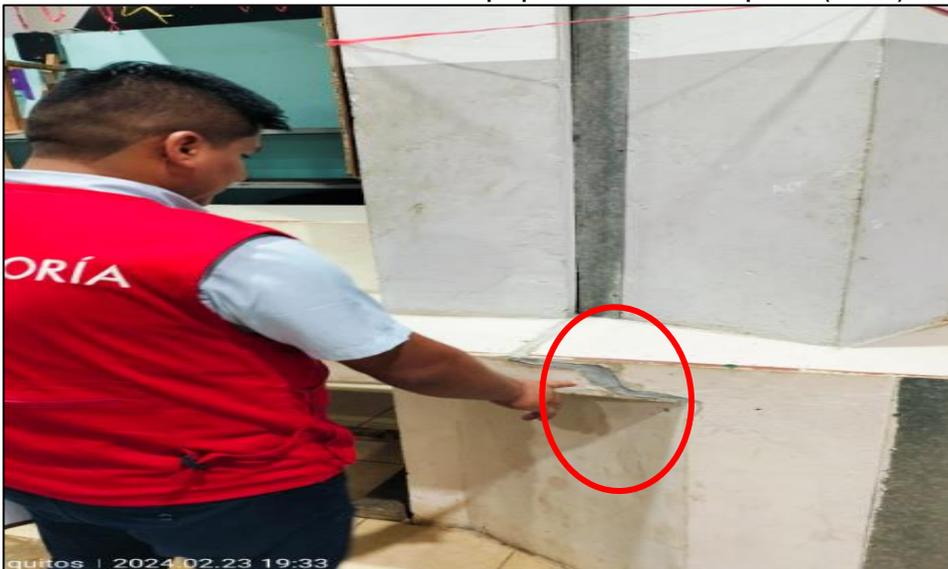
**Imagen n.º 2**

Se evidenció la existencia de juntas de construcción selladas en algunos casos con “silicona” o mortero en los sectores donde se encuentran las áreas de expendio (mesas), y en otras áreas del establecimiento, que producto de la dilatación natural de la estructura han presentado fisuras, conforme se muestra en las imágenes siguientes:

**Juntas de construcción selladas de forma inapropiada en el área de expendio (mesas)**

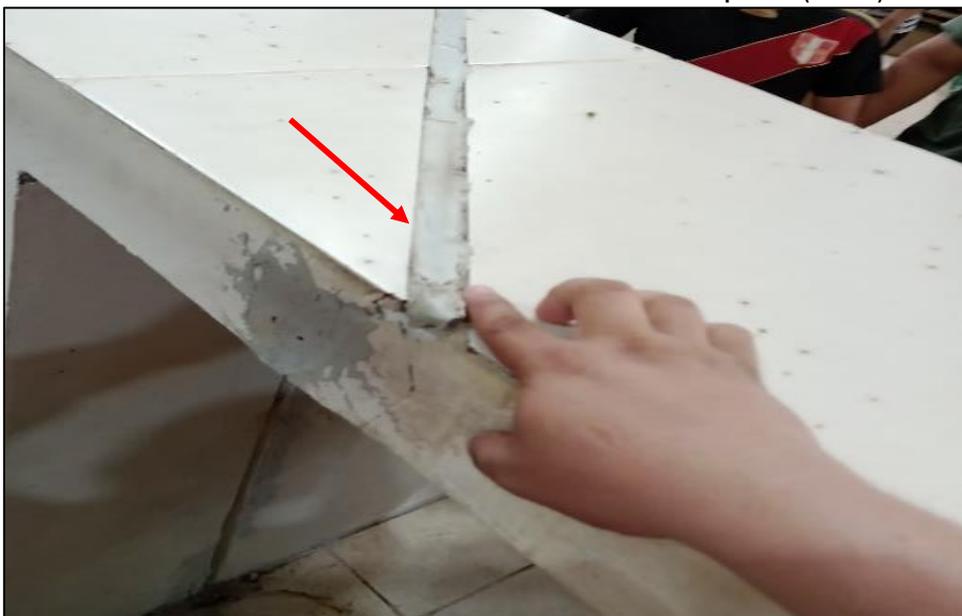
**Imagen n.º 3**

**Juntas de construcción selladas con mortero el área de expendio (mesas)**

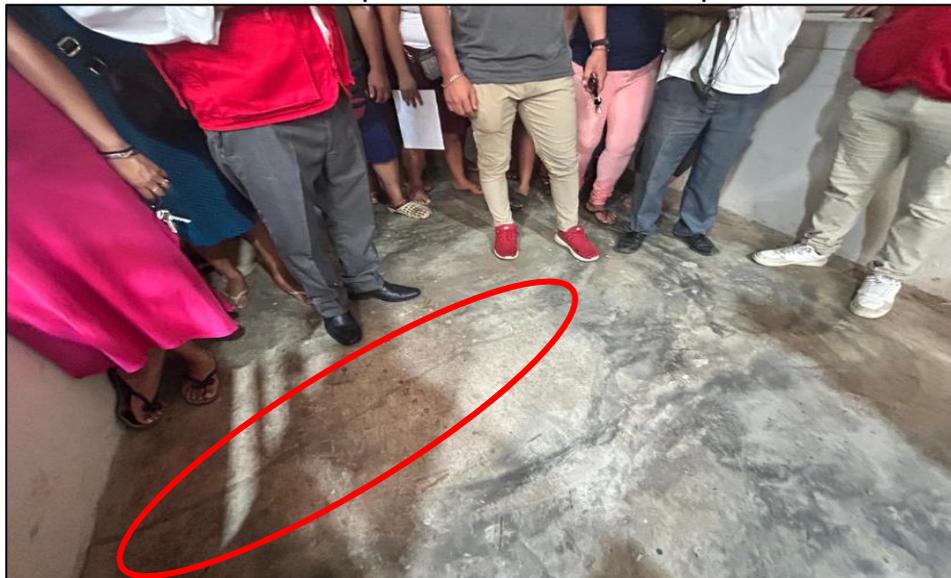
Se evidenció la existencia de fisuras en el piso de cemento pulido, así como, grietas en determinados muros de las áreas de expendio, toda vez que la Entidad representada por la supervisión no habría cumplido con sus funciones de controlar y verificar la calidad de los procesos constructivos, situación que afectaría la calidad del servicio, conforme de muestra en las imágenes siguientes:

**Imagen n.º 4**  
**Fisuras en piso de cemento en el área de expendio**

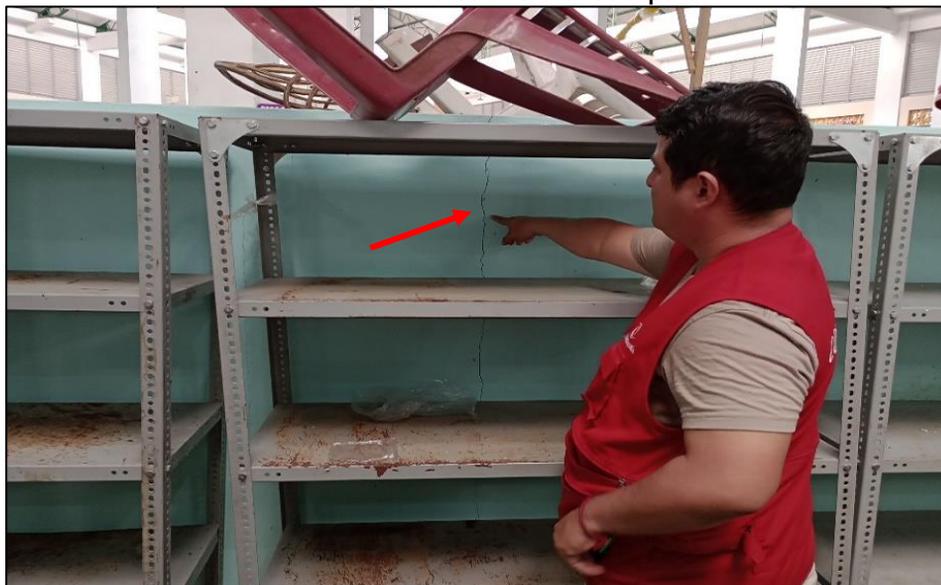
**Imagen n.º 5**  
**Fisuras en muros en el área de expendio**

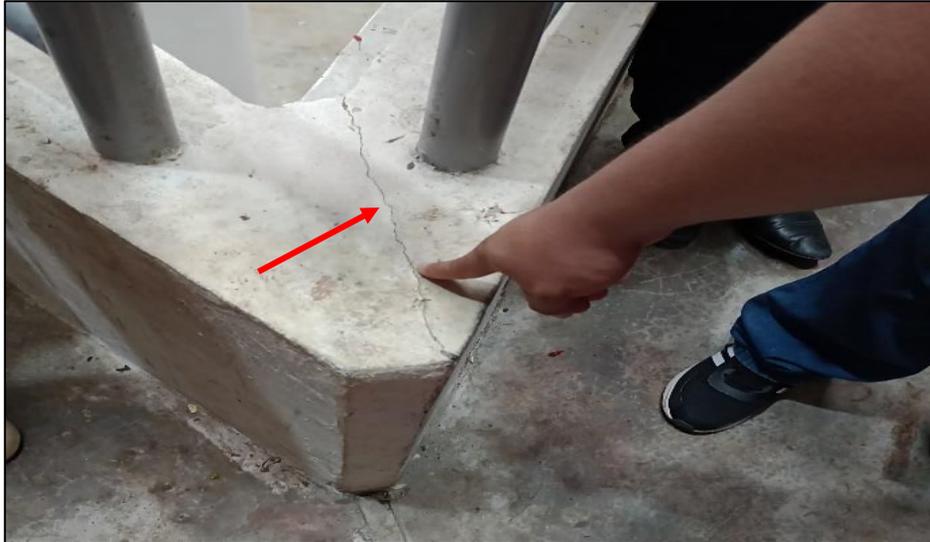
**Imagen n.º 6**  
**Fisuras en muros en el área de expendio**

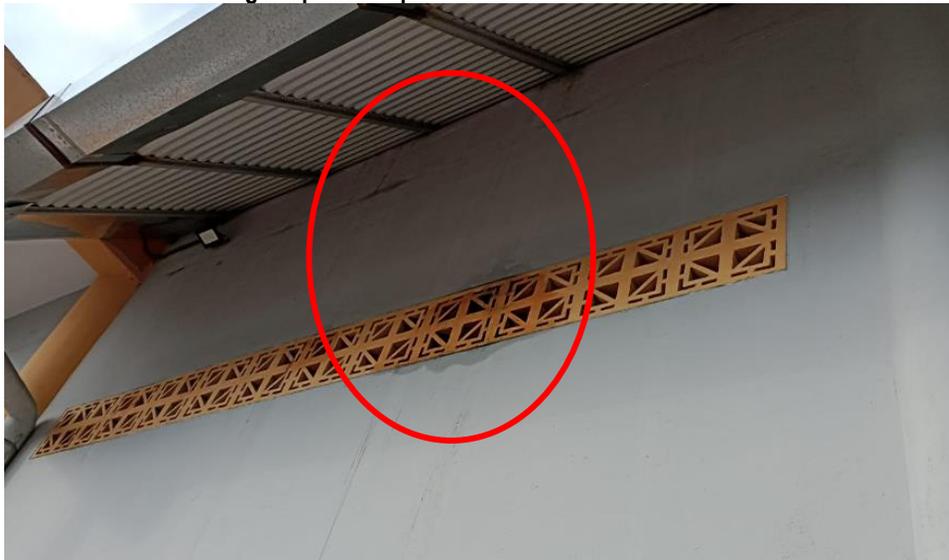
Se observó que el agua pluvial acumulada en áreas comunes y humedad en pisos y paredes en la parte interior y exterior del mercado modelo; asimismo, de acuerdo a lo manifestado por algunos de los comerciantes, dicha humedad refiere que provienen de la filtración de la cobertura y juntas de construcción, hecho que se habría que la Entidad representada por la supervisión no habría cumplido con sus funciones de verificar la calidad del proceso constructivo, como se muestra a continuación:

**Imagen n.º 7**  
**Filtración de aguas pluviales por la cobertura exterior del mercado modelo**

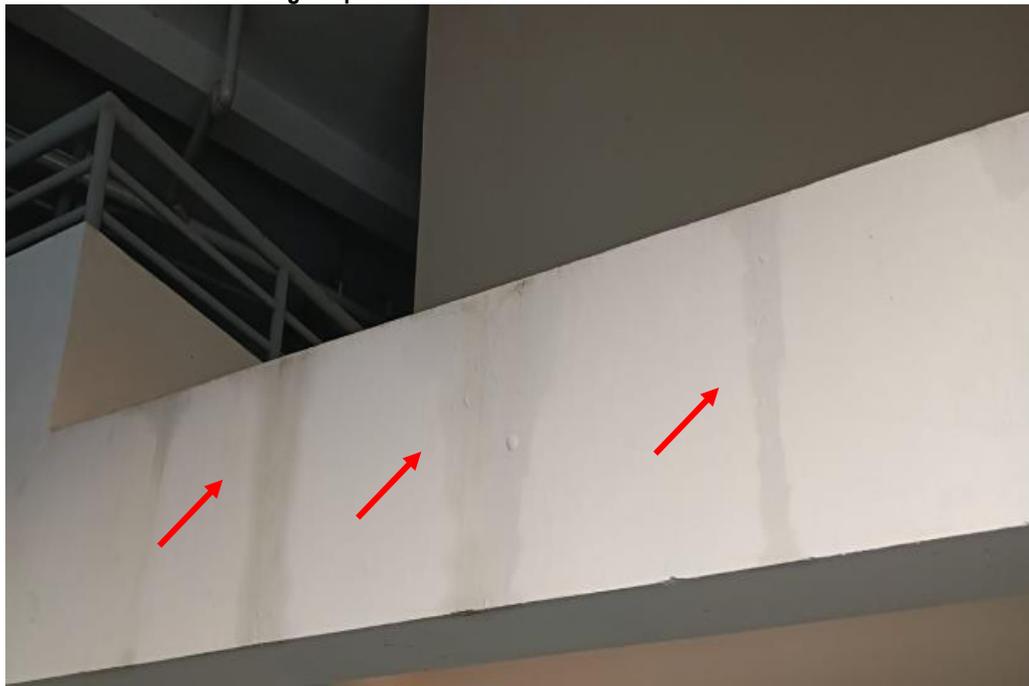
Imagen n.º 8  
Filtración de aguas pluviales en la cobertura interior del mercado modelo

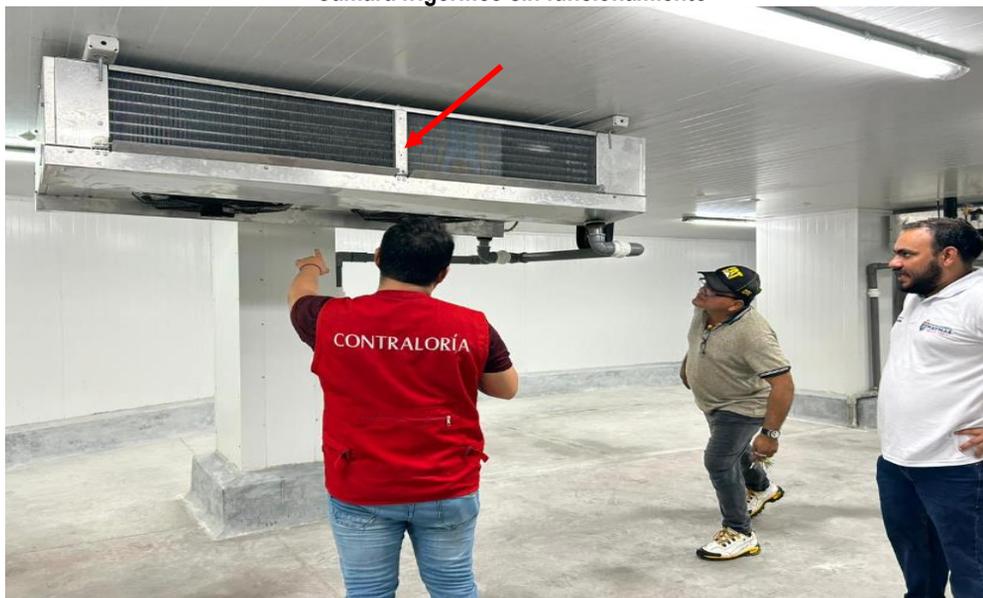
Se observó que las cámaras frigoríficas instaladas en los ambientes del primer piso del mercado modelo, dos no funcionaban pese haberse verificado en el encendido de las llaves respectivas; además, en dicho ambiente se observó agua condensada en el techo de material sintético, presencia de humedad en el piso y moho en el sobrecimiento, hecho que afectaría a la calidad del servicio y salud de los usuarios que acudan al establecimiento, conforme se puede apreciar en las imágenes siguientes:

**Imagen n.º 9**  
**Cámara frigorífica sin funcionamiento**

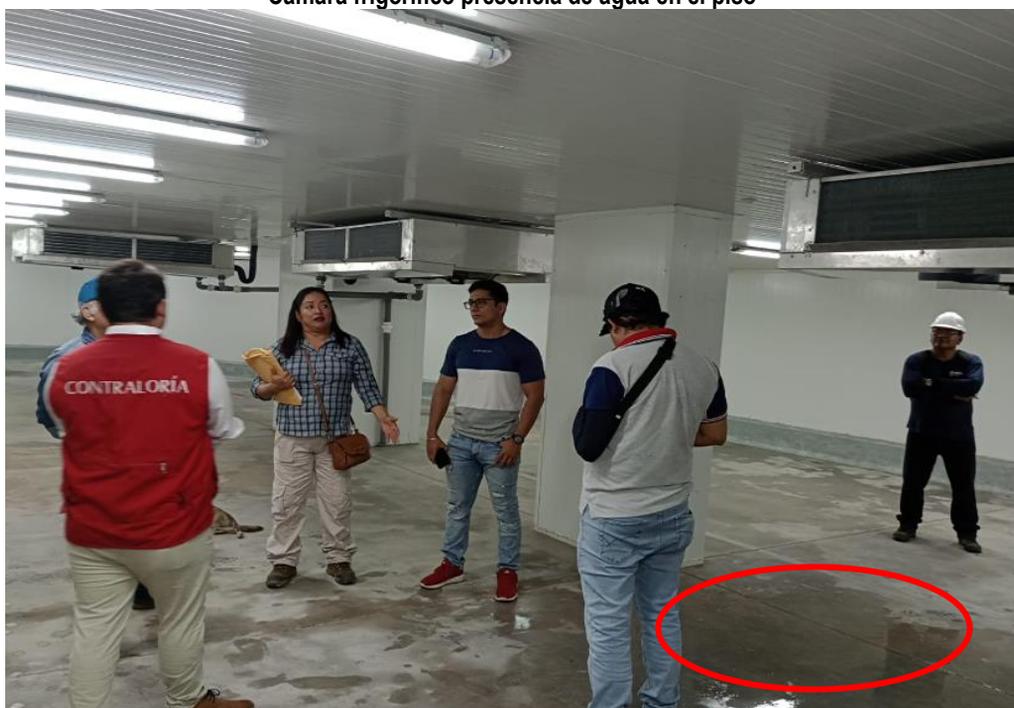
**Imagen n.º 10**  
**Cámara frigorífica presencia de agua en el piso**

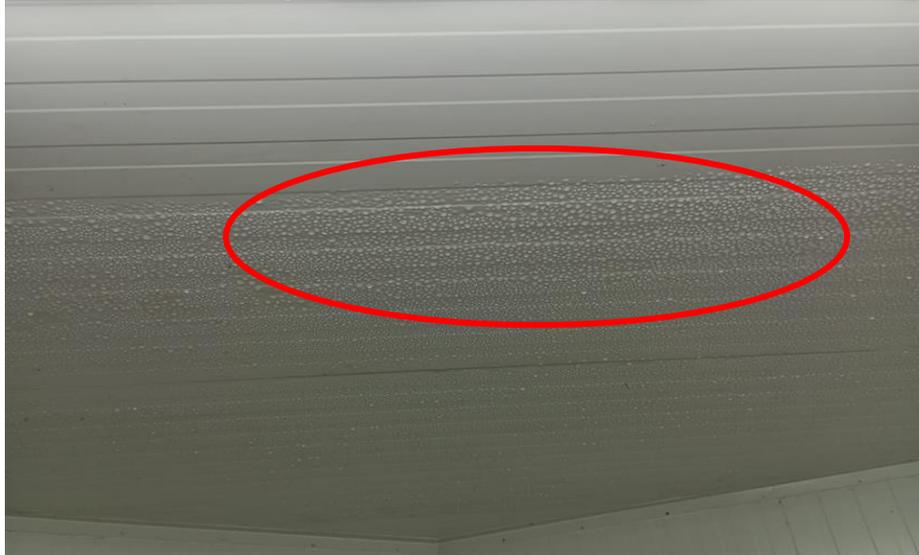
**Imagen n.º 11**  
**Cámara frigorífica con presencia de humedad en el techo**

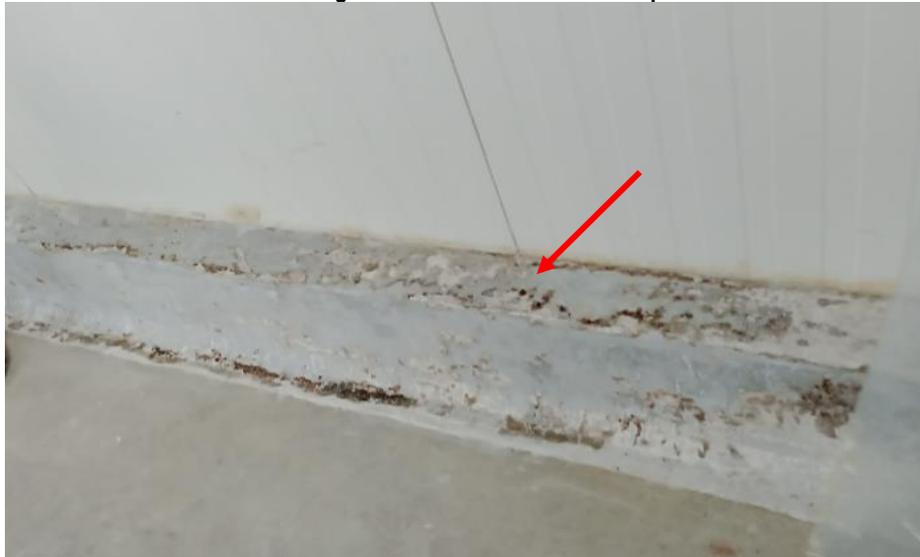
**Imagen n.º 12**  
**Ambiente con cámara frigorífica en normal estado con presencia de moho**

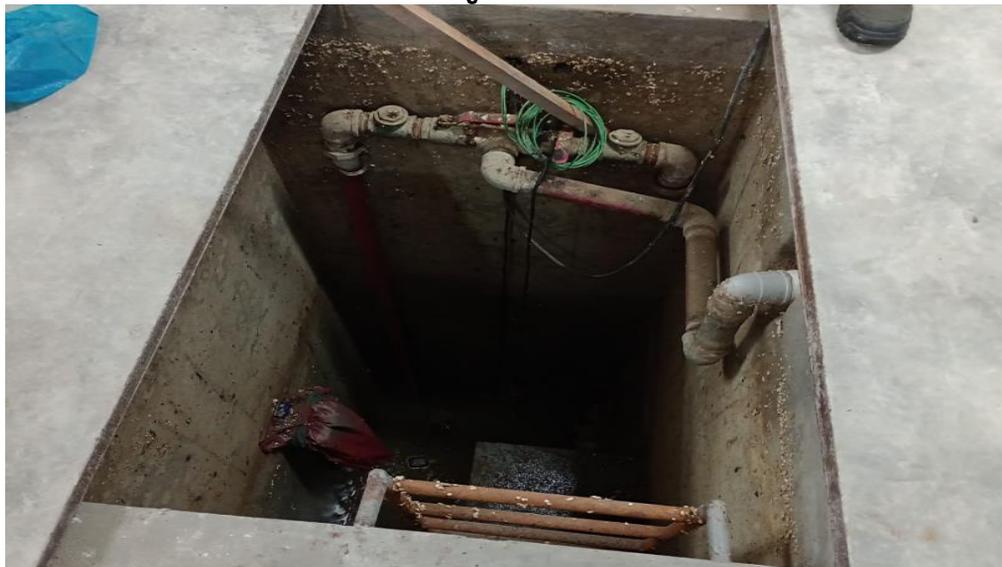
Se evidenció que el tanque séptico cuenta con una sólo bomba sumergible; sin embargo, esta deba contar con dos bombas para su funcionamiento en el sistema, como lo señala en el inciso c) del subnumeral 6.4 del numeral 6 “Desagüe y ventilación” del Reglamento Nacional de Edificaciones aprobada con Decreto Supremo n.º 011-2006-VIVIENDA, lo siguiente: “El número mínimo de equipos será de dos, de funcionamiento alternado. La capacidad de cada uno será igual al gasto máximo”, hecho que afectaría el funcionamiento del sistema de desagüe y generaría riesgo a la infraestructura reduciendo la vida útil del proyecto, como se muestra a continuación:

**Imagen n.º 13**  
**Sistema de desagua sin funcionamiento**

*c) El número mínimo de equipos será de dos, de funcionamiento alternado. La capacidad de cada uno será igual al gasto máximo.”*

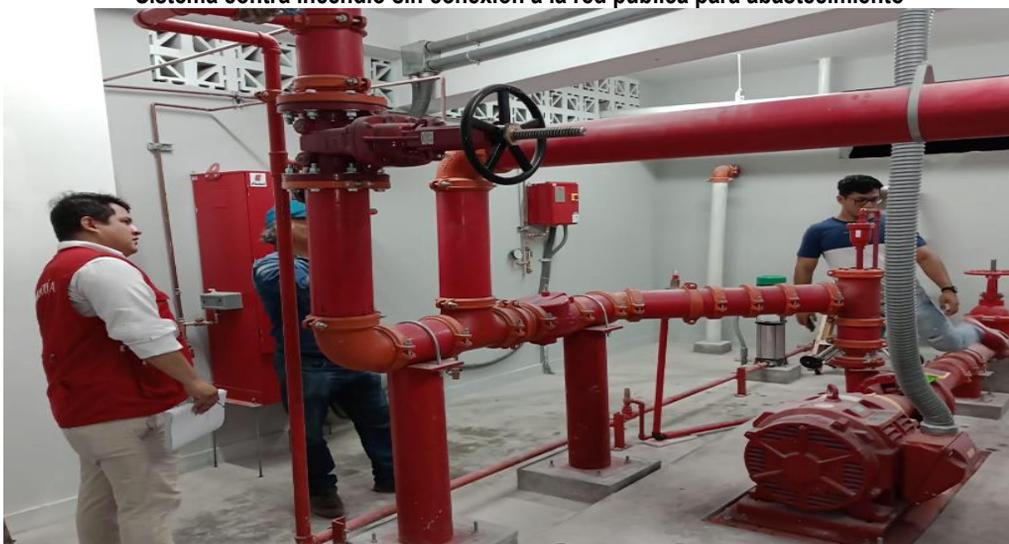
Se evidenció que la acometida del sistema de contraincendios ubicada en un ambiente del primer piso del mercado modelo 3 de octubre, se encuentra sin conexión a la red pública para el abastecimiento del agua; situación que representa un alto riesgo al no disponer del sistema de contraincendios operativo para cuando se presenta un incendio u otra necesidad del caso.

**Imagen n.º 14**  
**Sistema contra incendio sin conexión a la red pública para abastecimiento**

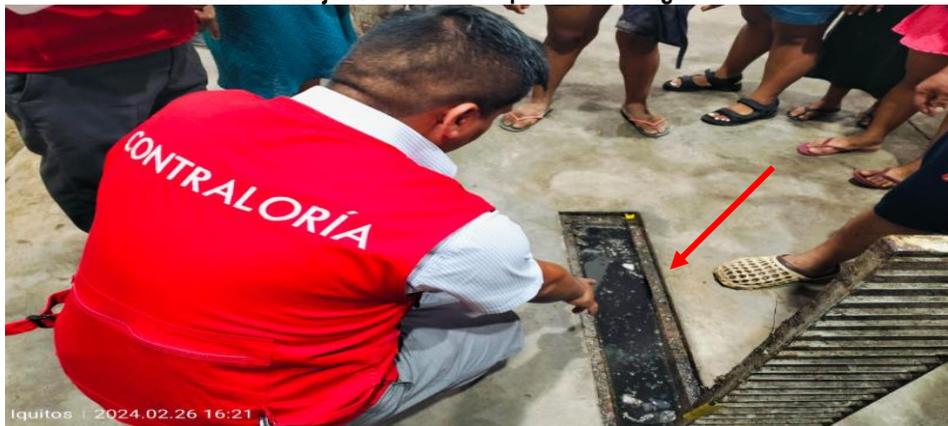
Se evidenció que los sumideros tipo rejilla existentes en los pasadizos de las zonas húmedas (comidas, carnes y verduras) del segundo piso del mercado modelo, se encuentran con aguas residuales estancadas, más aún habiéndose probado en otros dispositivos secos, donde se observó que no desahoga el líquido; situación que representa un grave riesgo para la salud y la salubridad de los beneficiarios, conforme se muestra a continuación:

**Imagen n.º 15**  
**Sistema de drenaje obstruidos con presencia de aguas residuales**

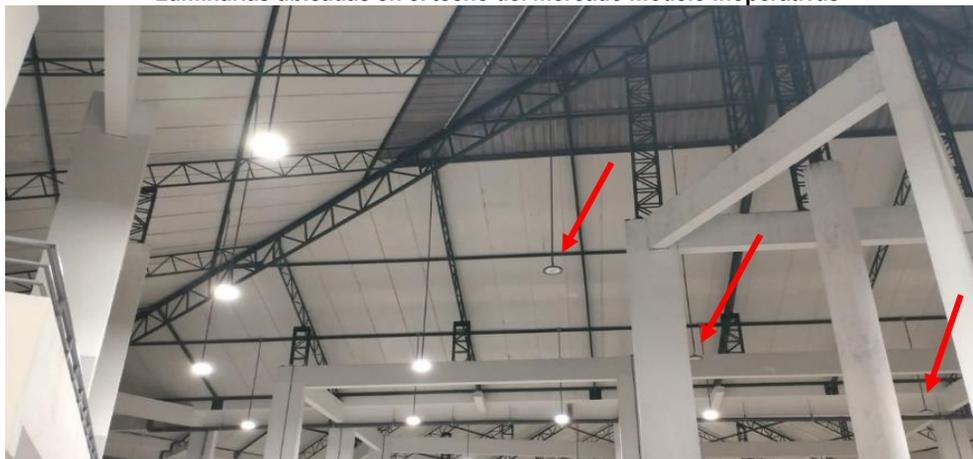
Se evidenció que determinadas luminarias ubicadas en el techo del mercado modelo de las áreas comunes del establecimiento, se encuentran inoperativas o están intermitentes en su iluminación, pese que el sistema se encuentra encendido; asimismo, las perillas de los grifos en determinados lavaderos se encuentran inoperativas, observándose además que estos aparatos son de tipo liviano y no de un material pesado y apropiado para las necesidades de uso que el establecimiento demanda, conforme se muestra en las imágenes siguientes:

**Imagen n.º 16**  
**Luminarias ubicadas en el techo del mercado modelo inoperativas**

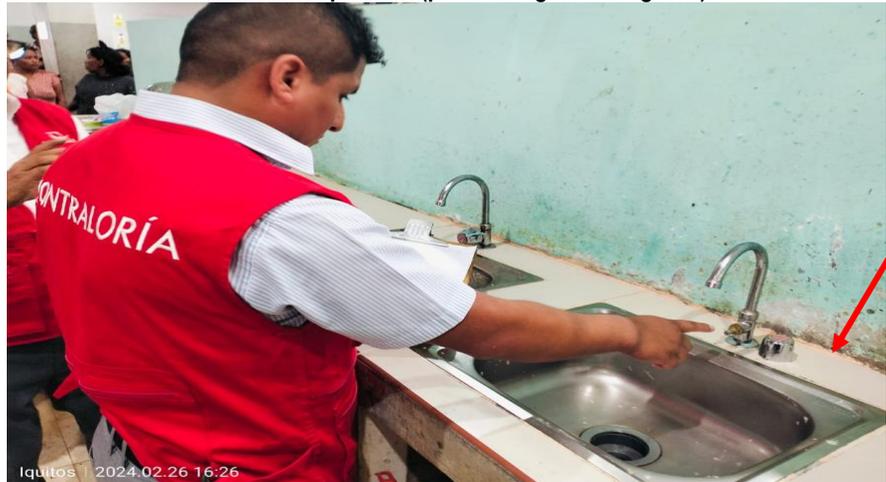
**Imagen n.º 17**  
**Lavadero inoperativo (perilla del grifo malogrado)**

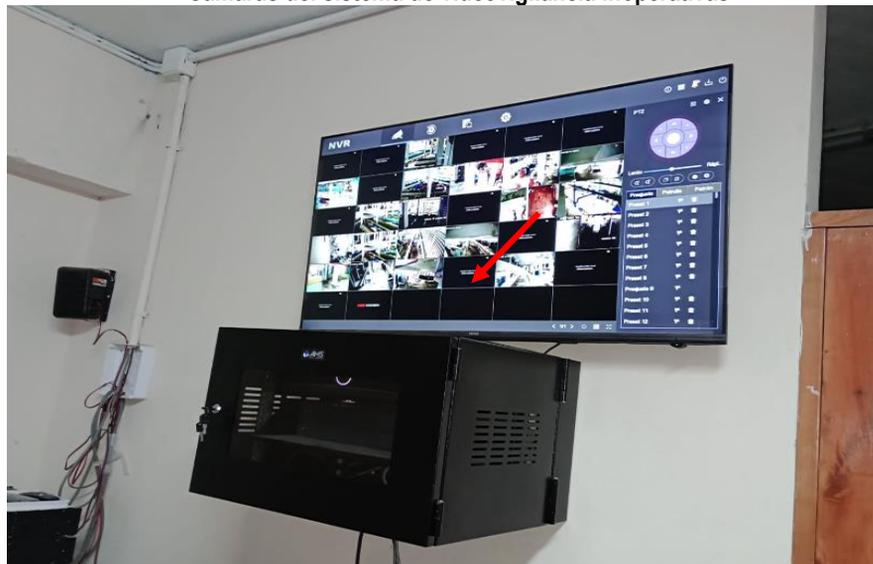
La Comisión de Control accedió a la cabina de operaciones del sistema de videovigilancia y perifoneo del establecimiento ubicada en uno de los ambientes del primer piso del mercado modelo, observándose que en la pantalla de control, doce cámaras estaban con las imágenes apagadas y con el joystick malogrado; de igual manera, el sistema de perifoneo tampoco se encontró en condiciones operativas; situación que, el establecimiento no estaría ofreciendo las condiciones necesarias de prevención y control de seguridad al interior y exterior. Al respecto, se muestra la pantalla de control de las cámaras con las imágenes apagas:

**Imagen n.º 18**  
**Cámaras del sistema de videovigilancia inoperativas**

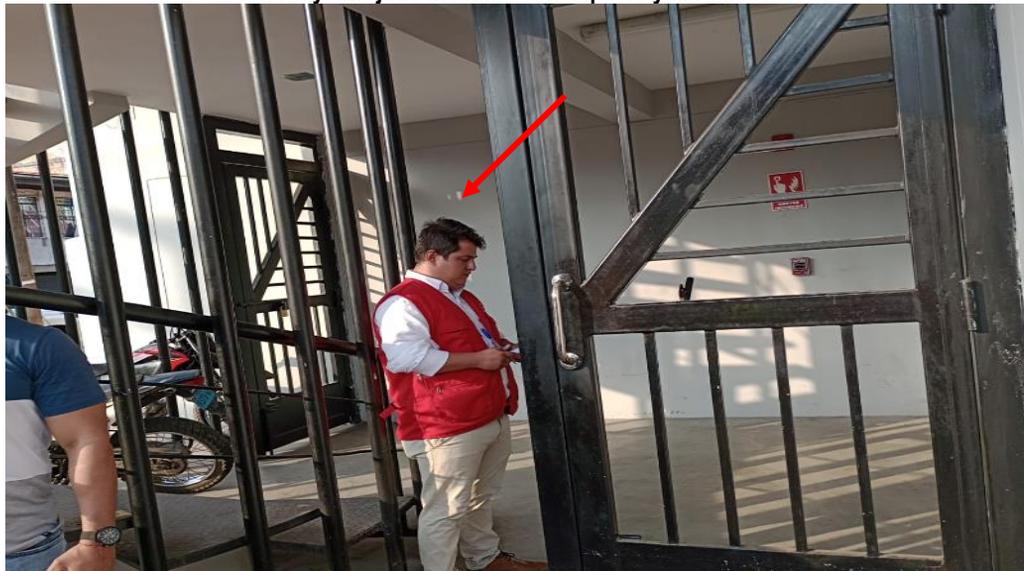
Se observó que la puerta de uno de los accesos del mercado modelo ubicada en la esquina de los jirones Leoncio Prado cuadra 1 y Arequipa cuadra 6 del distrito de Iquitos, son de rejas metálicas, y que además se observó un cerco de rejas metálicas, las que son fueron construidas de manera espaciosa, de tal manera que es altamente vulnerable al acceso de cualquier persona; situación que expone la inseguridad externa e interna del establecimiento, como se muestra en la imagen siguiente:

**Imagen n.º 19**  
**Puerta y enrejado metálico con espacio y libre acceso**

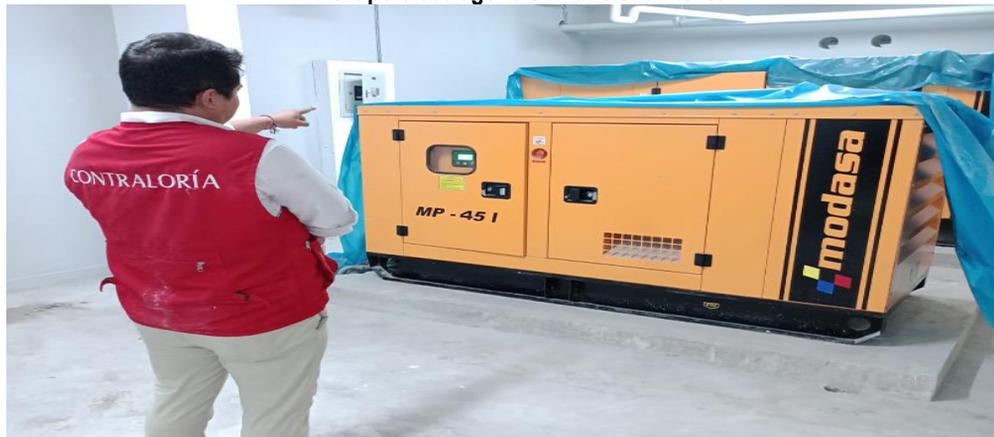
Por otra parte, se evidenció la existencia de dos grupos electrógenos ubicadas en el primer piso del mercado modelo, de los cuales, al realizar la prueba de encendido, uno no encendió y el otro empezó a emitir un sonido de alerta, lo cual se dejó constancia en el Acta de Visita de Control n.º 003-2024-OCI/0438-SVC de 27 de febrero del 2024 y que se muestra a continuación:

**Imagen n.º 9**  
**Grupo electrógeno sin funcionamiento**
