**INFORME DE HITO DE CONTROL  
N° 0018-2024-OCI/0448-SCC**

**EJECUCIÓN DE LA IOARR: “RENOVACIÓN DE PUENTE; EN  
EL(LA) QUEBRADA YUPANQUI DEL CAMINO VECINAL PA-  
714 EN LA LOCALIDAD 7 DE JUNIO (VILLA AMERICA),  
DISTRITO DE PALCAZÚ, PROVINCIA DE OXAPAMPA,  
DEPARTAMENTO DE PASCO”**

**HITO DE CONTROL N° 1: VALORIZACIÓN N° 6**

**OXAPAMPA, 01 DE MARZO DE 2024**

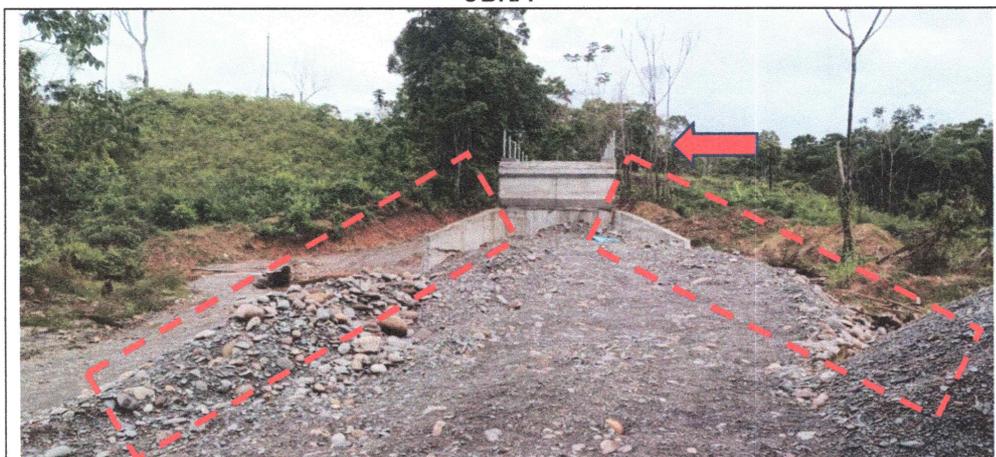
**Fotografía n.º 1:** Aproximaciones al puente sin señalización preventiva e informativa de seguridad, lo que pondría en riesgo a la población aledaña que circula por los alrededores de la obra.

- ❖ En las Fotografías n.ºs 1 y 2 se evidencia la falta de limpieza de accesos a obra, los accesos al puente no cuentan con señalización preventiva ni informativa de seguridad, lo que supondría un riesgo para las personas que transitan dicha zona y que podrían fácilmente acceder a inmediaciones de la obra.

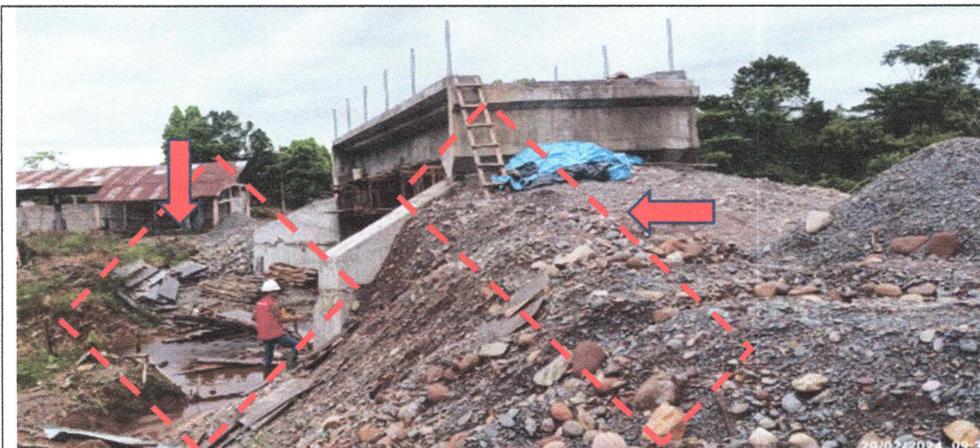
**Fotografía n.º 2:** Bordes del terraplén para el acceso al puente sin señalización preventiva e informativa de seguridad, áreas sin limpieza donde se evidencian restos de materiales de construcción (madera y tablones), lo que pondría en riesgo a la población aledaña que circula por los alrededores de la obra.

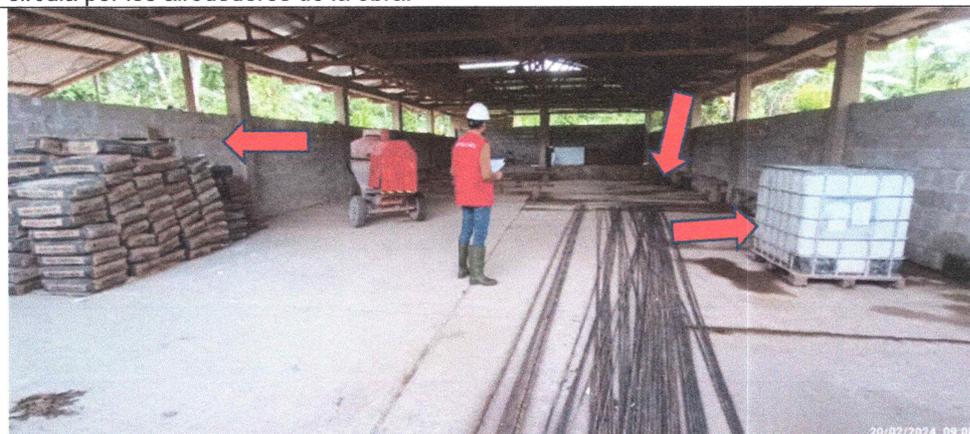
**Fotografía n.º 3:** Almacén de obra sin señalización preventiva e informativa de seguridad y tampoco cuenta con identificación por insumos de obra.

- ❖ De la Fotografía n.º 3 se evidencia que el almacén de obra no cuenta con señalización informativa ni preventiva de seguridad, tampoco cuenta con señalización para clasificar los insumos por nivel de riesgo ni de clasificación.

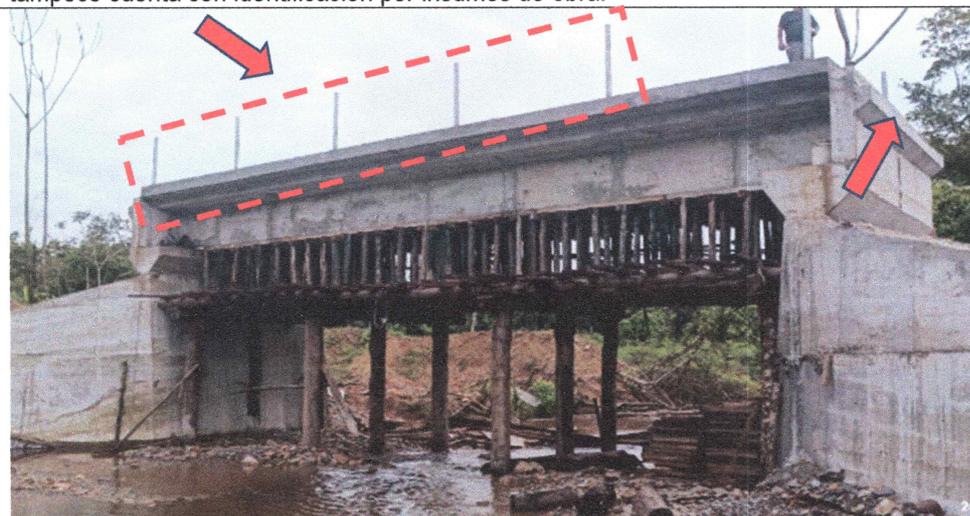
**Fotografía n.º 4:** Losa de la superestructura no cuenta con señalización preventiva e informativa de seguridad, más aún son plataformas a una altura considerable lo que podría generar accidentes.

- ❖ De las Fotografías n.ºs 4 y 5, se evidencian que en las áreas de intervención de la obra no se encuentran señalizaciones preventivas ni informativas de seguridad; situación que podría generar daños físicos en las personas que transitan por esta zona. Mas aún, al no tener una delimitación de seguridad para el acceso a la obra, generan un alto nivel de riesgo como se evidencia en las tomas fotográficas donde se evidencia una plataforma de altura considerable que pone en riesgo a las personas que transitan por la zona con peligro de caída a desnivel.

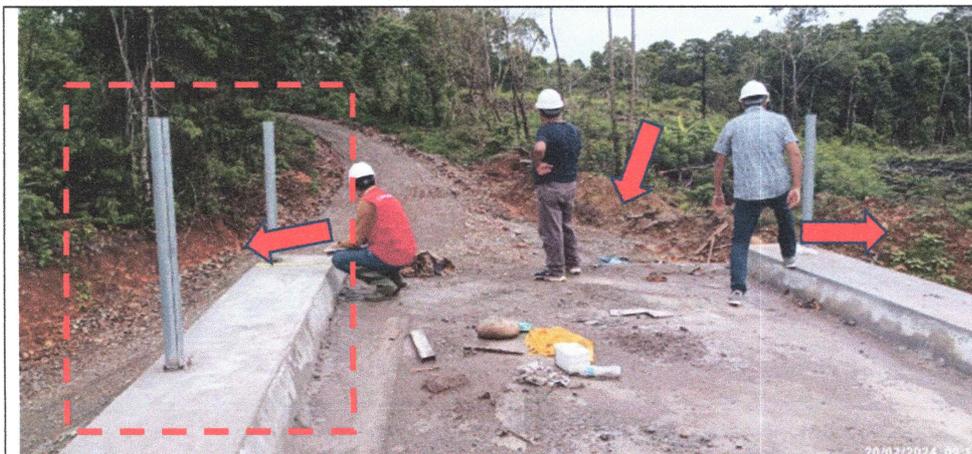
**Fotografía n.º 5:** Losa de la superestructura no cuenta con señalización preventiva e informativa de seguridad, más aún son plataformas a una altura considerable lo que podría generar accidentes.

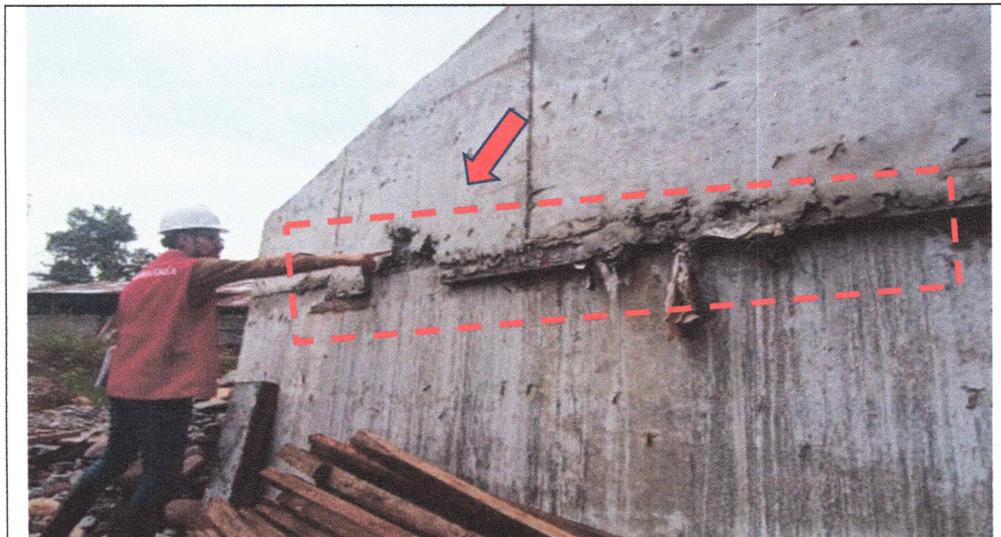
Fotografía n.º 06: Pantalla del alero con presencia de cangrejas y segregación

evidenciarse ante un mal vibrado del concreto en la super estructura y deficiente proceso constructivo para el encofrado de los aleros de la subestructura.

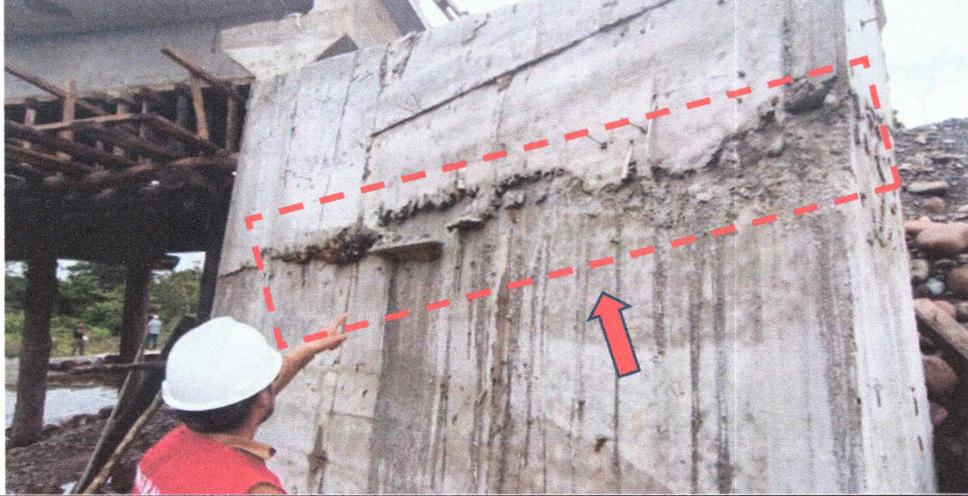
Fotografía n.º 07: Pantalla del alero con presencia de cangrejas y segregación de concreto.

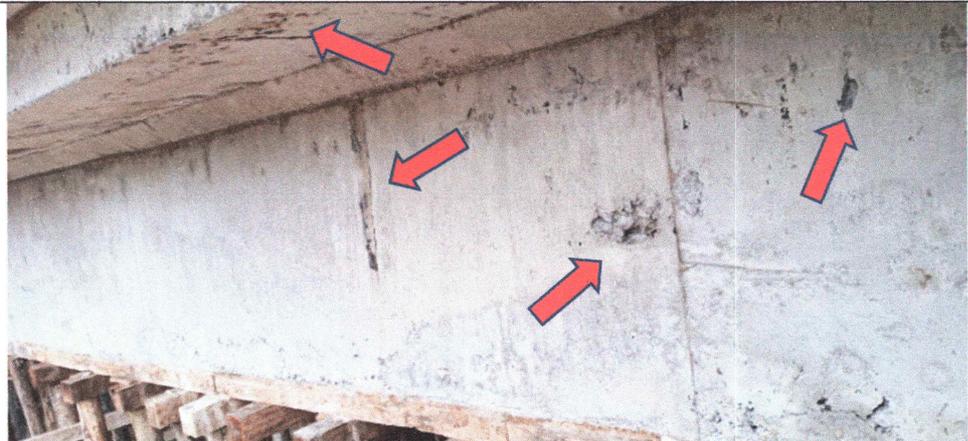
Fotografía n.º 08: Viga de la superestructura con presencia de cangrejas y segregación de concreto.

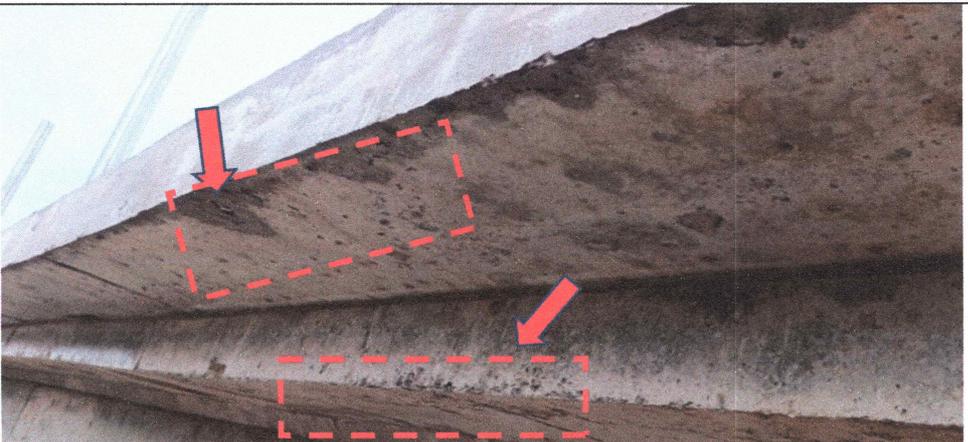
Fotografía n.º 09: Losa de la superestructura con presencia de cangrejas y segregación de concreto.

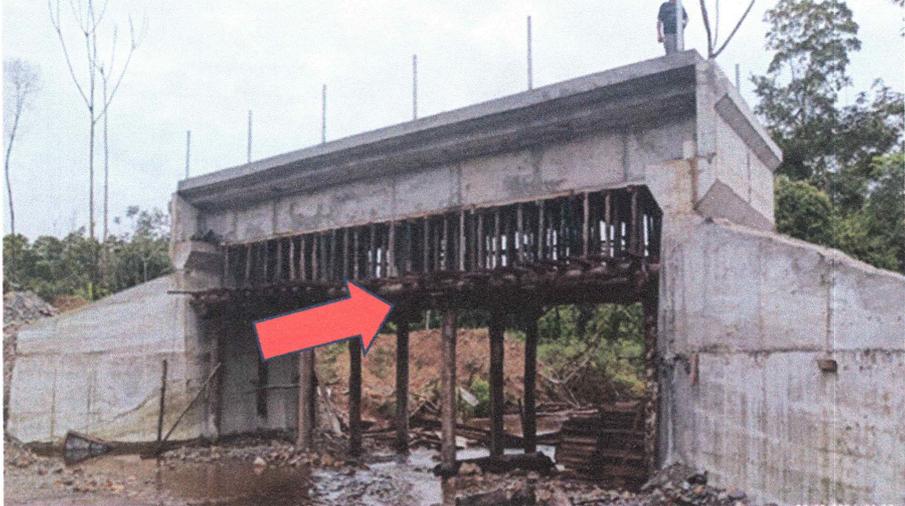
01.02.02.02	ENCOFRADO Y DESENCOFRADO PARA OBRAS DE ARTE CARAVISTA	m2	60.79	219.14	<b>13,321.52</b>	219.14	<b>13,321.52</b>	100%	<p>En la visita de inspección de obra se verifico que la obra aun contaba con trabajo de desencofrado sin terminar de la losa y vigas de la superestructura del puente que es parte de la partida 01.02.02.02 encofrado y desencofrado para obras de arte caravista, sin embargo, en la valorización n°6 se evidencia que dicha partida está valorizada al 100%.</p>

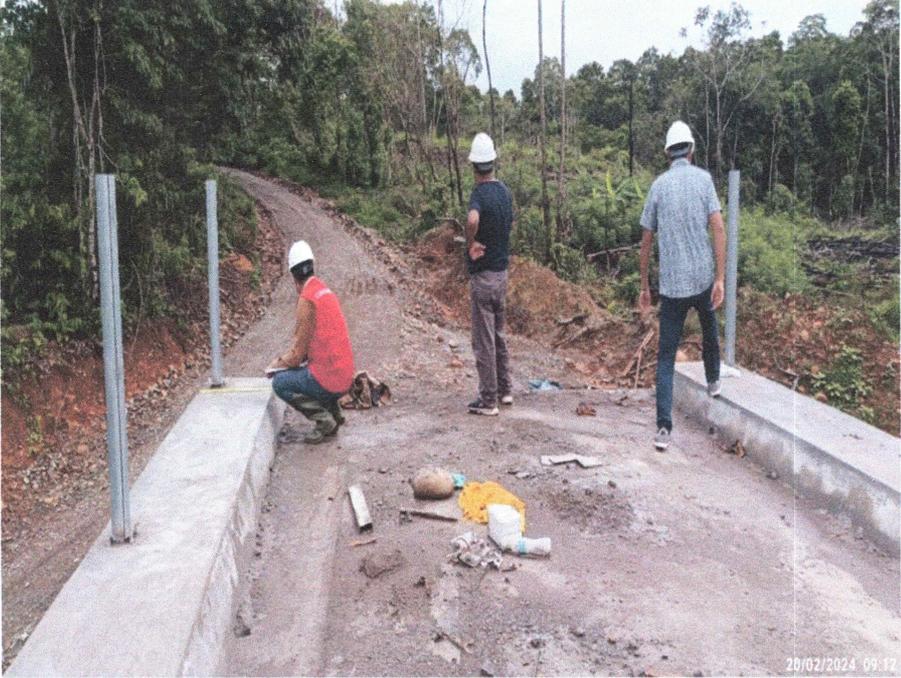
01.02.04.02	TUBO DE PVC-SAP, D=3"	m	14.34	3.72	<b>53.34</b>	3.72	<b>53.34</b>	100%	<p>En la visita de inspección de obra se verifico que la obra no cuenta con la cantidad del metrados del expediente técnico con respecto a los trabajos de la partida 01.02.04.02 tubo de pvc-sap, d=3", sin embargo, en la valorización n°6 se evidencia que dicha partida está valorizada al 100%.</p>

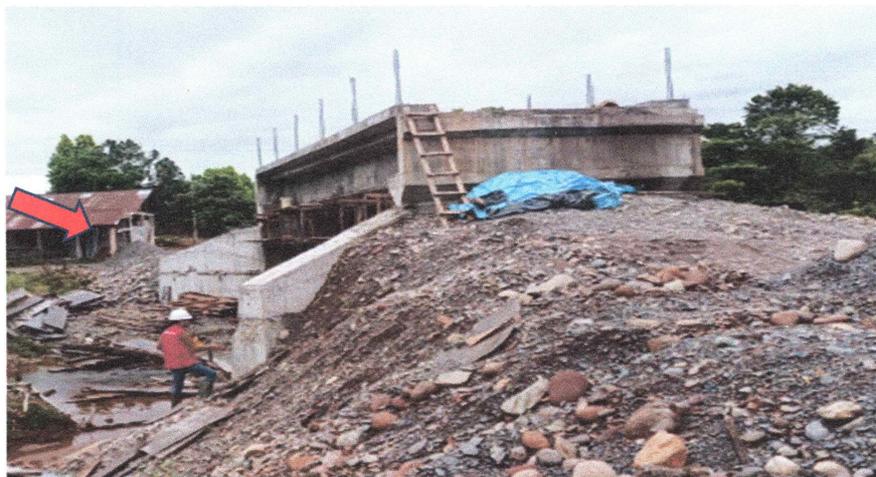
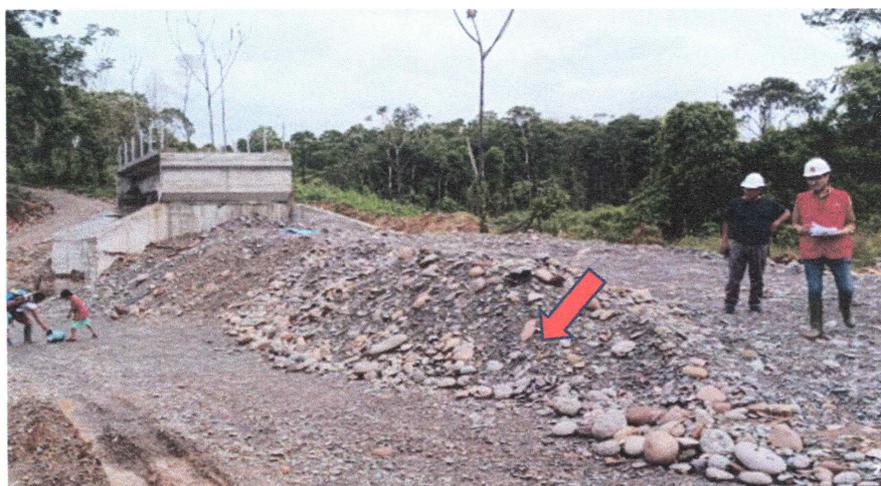
La obra aún se encuentra en ejecución pese a ello las partidas 01.01.01.01 movilización y desmovilización de equipo y partida 01.01.01.02 flete terrestre, ya se valorizaron al 100%, pese a que el metrado de dichas partidas debería ser prorrateado para la ejecución total de la obra, por lo que aún es necesaria esta partida hasta la culminación de obra.

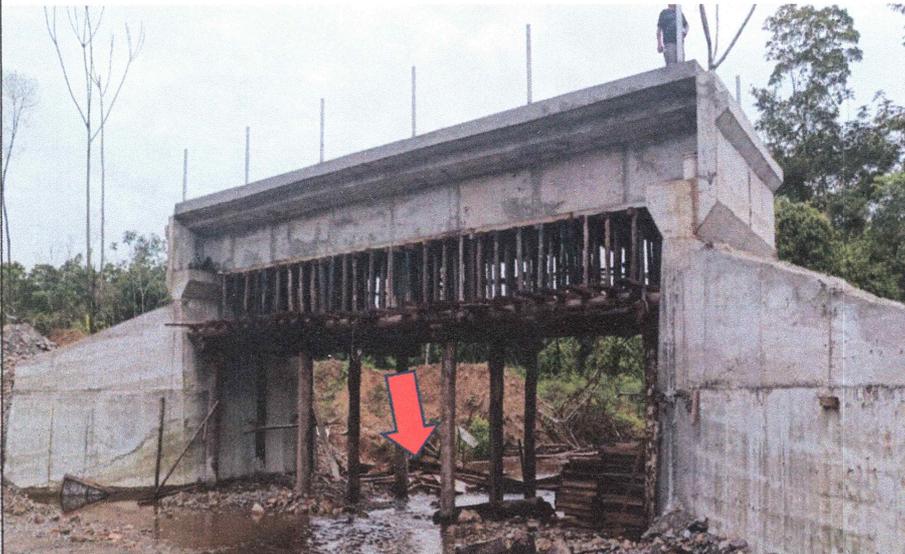
ITEM	DESCRIPCION	UNI.	P.U	EXPEDIENTE TECNICO		VAL. 6		AVANCE	OBSERVACIONES
				MET.	PAR.	MET.	PAR.		
01.03.01.03	ELIMINACION DE MATERIAL EXCEDENTE	m3	14.69	1.69	<b>24.83</b>	1.69	<b>24.83</b>	100%	<p>En la visita de inspección de obra se verifico que la obra no se encuentra culminada por lo que será necesario aun la ejecución de la partida 01.03.01.03 eliminación de material excedente, sin embargo, en la valorización n°6 se evidencia que dicha partida está valorizada al 100%.</p>

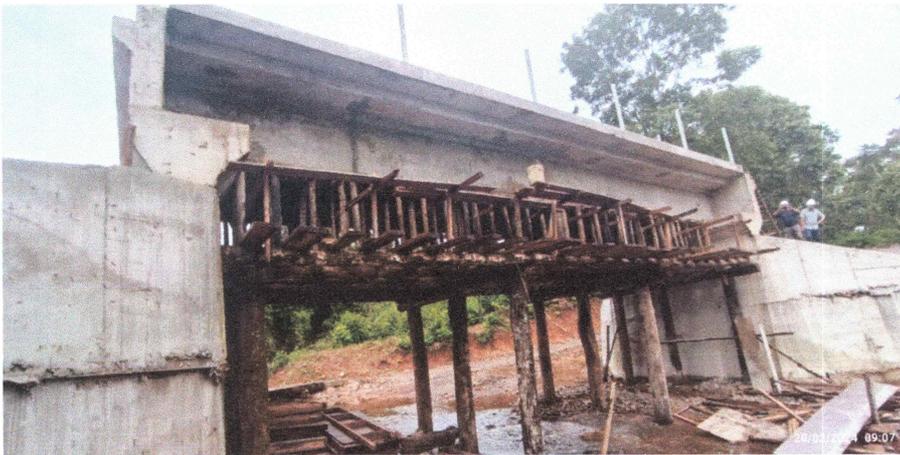
01.05.01	ELABORACION, IMPLEMENTACION Y ADMINISTRACION DEL PLAN DE SEGURIDAD Y SALUD EN EL TRABAJO	Glb	13421.57	1.00	<b>13 421.57</b>	1.00	<b>13 421.57</b>	100	<p>En la visita de inspección de obra se verifico que la obra no se encuentra culminada por lo que será necesario aun la ejecución de la partida 01.05.01 elaboración, implementación y administración del plan de seguridad y salud en el trabajo, sin embargo, en la valorización n°6 se evidencia que dicha partida está valorizada al 100%.</p>

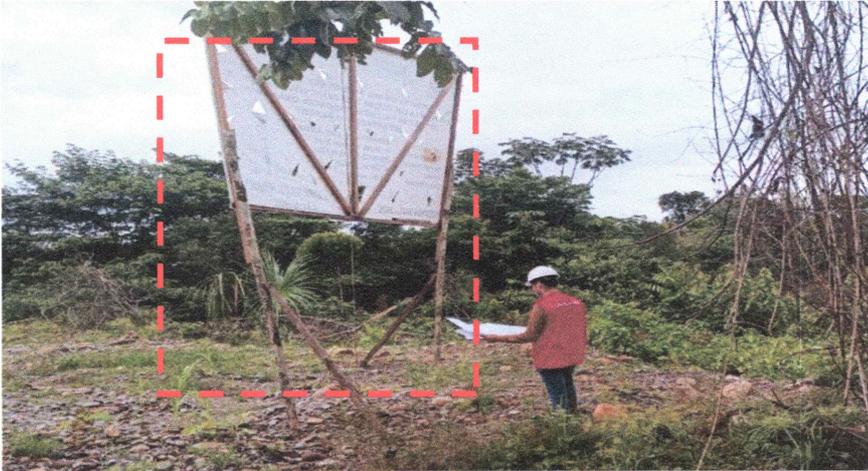
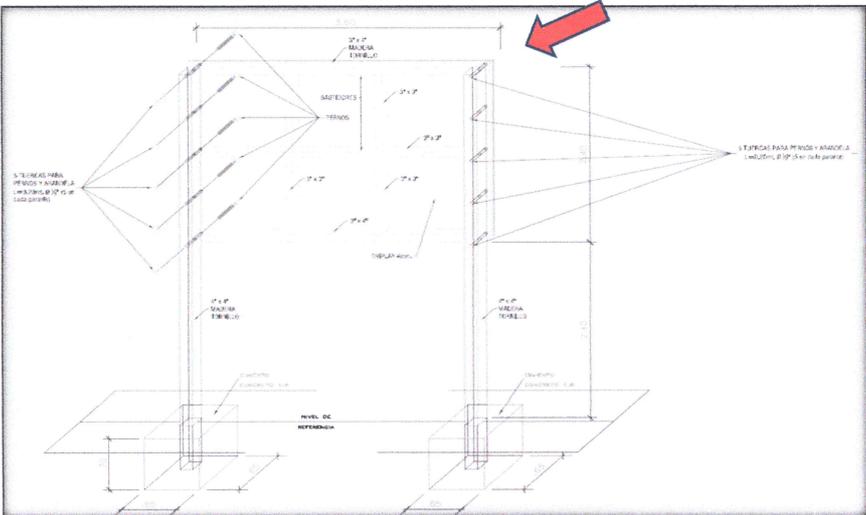
</div> <div style="width: 35%;"> <p>La partida 01.01.01.03 cartel de identificación de la obra (3.60x2.40m), no se encuentra conforme a los planos del expediente técnico, donde solicita la colocación de madera tornillo 4"x4" como parantes principales del cartel de obra, madera tornillo 3"x4" y 3"x3" como bastidores centrales y de contorno del cartel de obra, triplay de 4mm y con una cimentación de concreto; dichas características no se evidencian en lo encontrado en campo.</p> </div> </div> <div style="margin-top: 20px;">

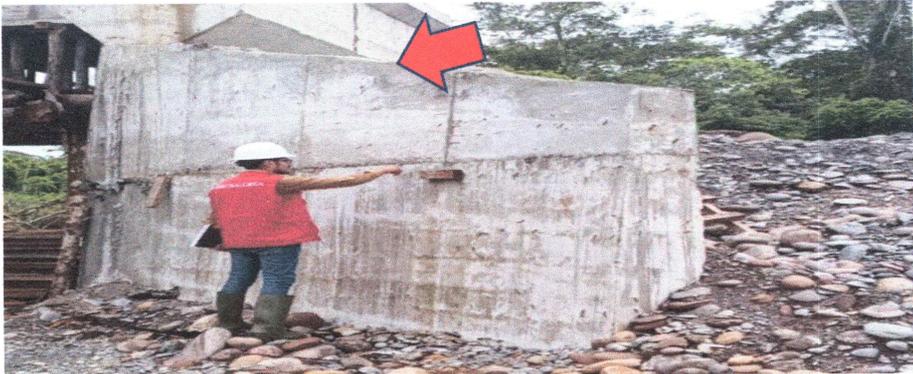
<p>En la visita de inspección de obra se verifico que la obra no cuenta con trabajos con respecto a la partida 01.02.04.01 tubo de pvc-sap, d=4", sin embargo, en la valorización n°6 se evidencia que dicha partida está valorizada al 100%.</p>								
<b>01.03.00</b>	<b>ACCESOS EN EL PUENTE</b>								
<b>01.03.01</b>	<b>MOVIMIENTO DE TIERRAS</b>

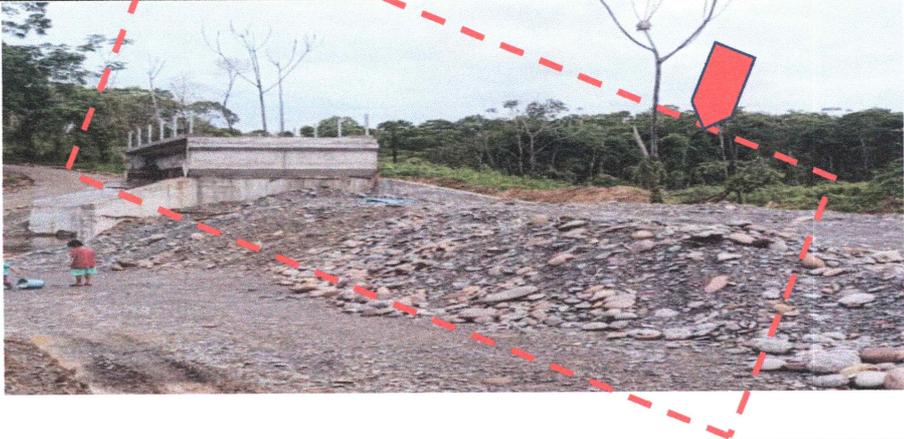
<p>En la visita de inspección de obra se verifico que la obra no cuenta con trabajos con respecto a la partida 01.03.01.02 conformación de terraplenes con material de préstamo, sin embargo, en la valorización n°6 se evidencia que dicha partida está valorizada al 100%.</p>								
<b>01.04.00</b>	<b>SEÑALIZACION</b>

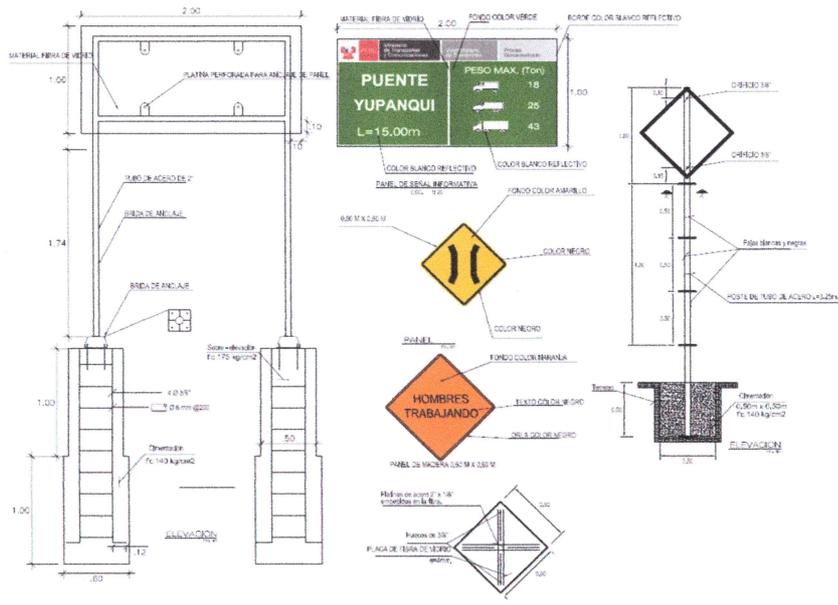
ITEM	DESCRIPCION	UNI.	P.U	EXPEDIENTE TECNICO		VAL. 6		AVANCE	OBSERVACIONES
				MET.	PAR.	MET.	PAR.		
01.04.03	POSTE DE SOPORTE DE SEÑALES PREVENTIVAS	und	215.02	4.00	860.08	4.00	860.08	100%	soporte de señales preventivas, sin embargo, en la valorización n°6 se evidencia que dicha partida está valorizada al 100%.
