**INFORME DE HITO DE CONTROL
N° 012-2024-OCI/0450-SCC**

**“RECUPERACIÓN DE LOS SERVICIOS DE SALUD DEL
CENTRO DE SALUD SICCHEZ, DEL CENTRO POBLADO DE
SICCHEZ, DISTRITO DE SICCHEZ, PROVINCIA DE
AYABACA-PIURA CON CUI N° 2426778”**

**HITO DE CONTROL N° 4 – AVANCE DE EJECUCIÓN DE OBRA AL MES DE
MAYO DE 2024**

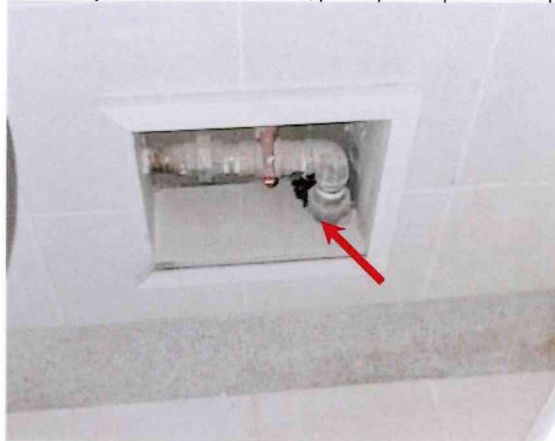
Fotografía n.º 5. En baño de Ecograf. General u obstétrica se observa que la manija de la válvula sobresale del límite de la caja de la válvula de control, por lo que la tapa no cierra por completo

Con relación a esta partida denominada "LLAVES Y VALVULAS", el Contratista las ha instalado de manera deficiente, de acuerdo con lo establecido en los planos de instalaciones sanitarias de agua fría, agua caliente, agua blanda (láminas: N° IS-01 y N° IS-02) y en las especificaciones técnicas de las partidas VALVULA ESFERICA DE BRONCE DE ½" (COBRE), VALVULA ESFERICA DE BRONCE DE ¾" (COBRE), VALVULA ESFERICA DE BRONCE DE 1 ¼" (COBRE), VALVULA ESFERICA DE BRONCE DE 1 ½" (COBRE), VALVULA ESFERICA DE BRONCE DE 2" (COBRE) y CAJA PARA VALVULAS CON MARCO Y TAPA METALICA (código: 04.02.05.01, 04.02.05.02, 04.02.05.03, 04.02.05.04, 04.02.05.05 y 04.02.05.06), se señala lo siguiente:

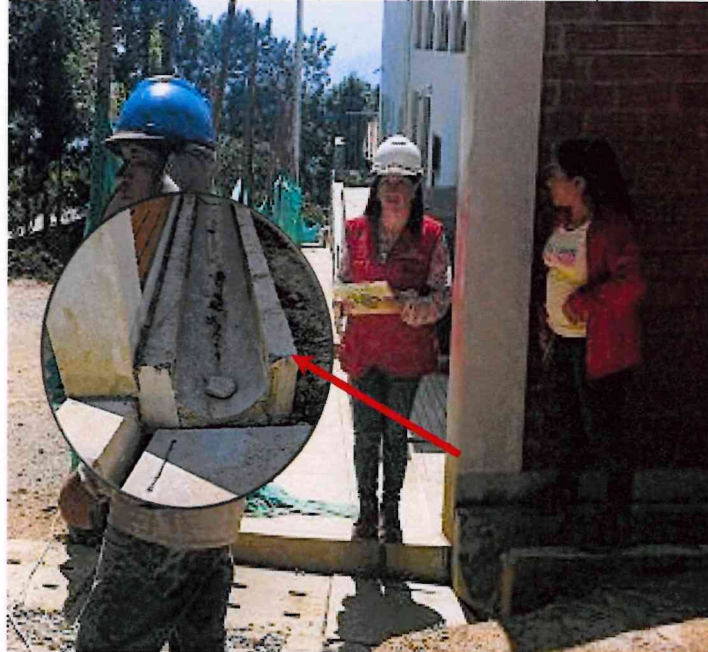
Fotografía n.° 6. Cuneta de concreto para drenaje pluvial tiene nivel superior a vereda terminada

Respecto a esta partida denominada "CANALETAS (SISTEMA DE AGUA DE LLUVIA)", el Contratista ha construido la cuneta-16- L=9.75 m – A= 0.25 m por encima del nivel de vereda, de acuerdo con lo establecido en el plano I.S. PLUVIAL (lámina: N° PL-01) y en las especificaciones técnicas de la partida CUNETA DE CONCRETO ARMADO F'C=140 KG/CM2 INC.ENCOF Y REVESTIM (código: 04.07.03.01), se señala lo siguiente:

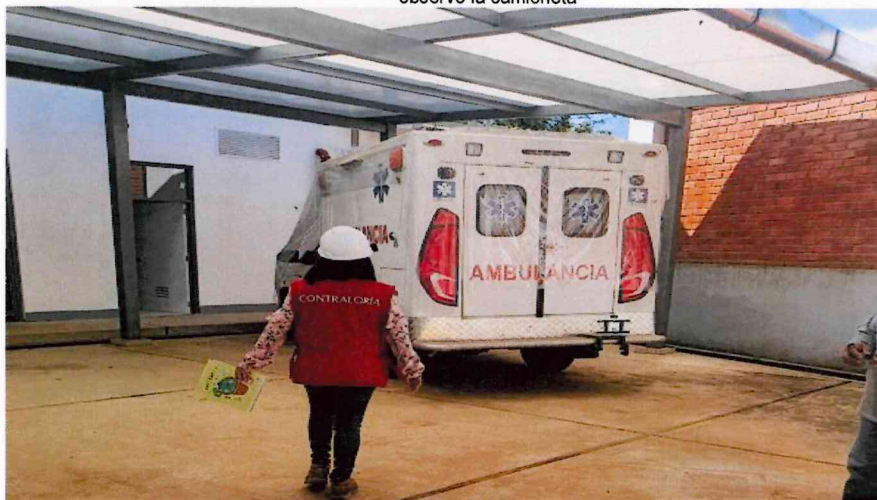
Fotografía n.º 11. En estacionamiento de camioneta y ambulancia se evidencia la ambulancia; sin embargo, no se observó la camioneta

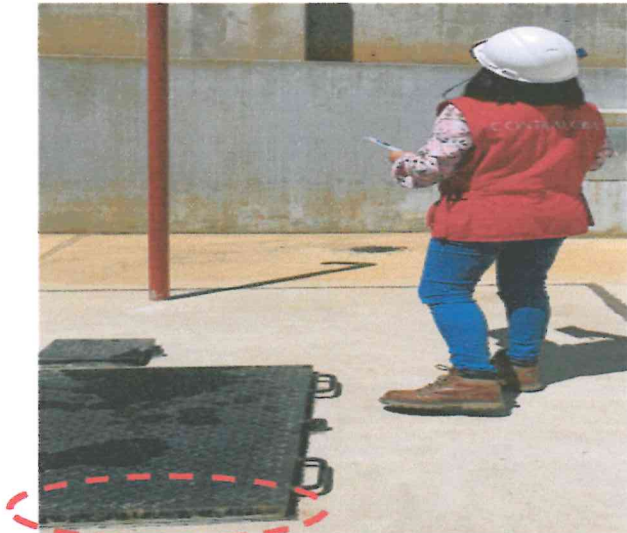
Fotografía 14. Se observa corrosión en tapa metálica de sistema de combustible

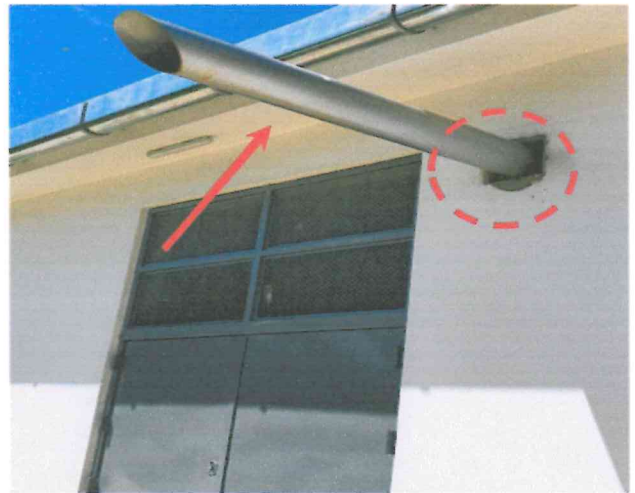
Fotografía 15. Salida de ventilación de cuarto de grupo electrógeno, presenta espacios que no abarcan el contorno del tubo.

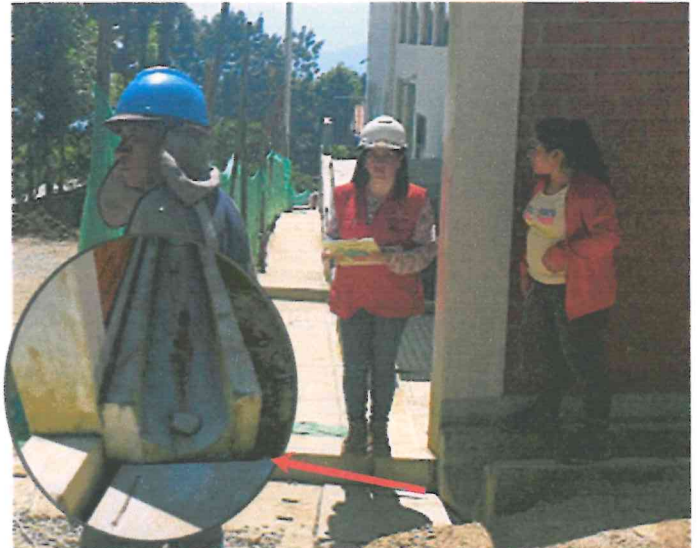
Fotografía 25. Cuneta de concreto para drenaje pluvial tiene nivel superior a vereda terminada.

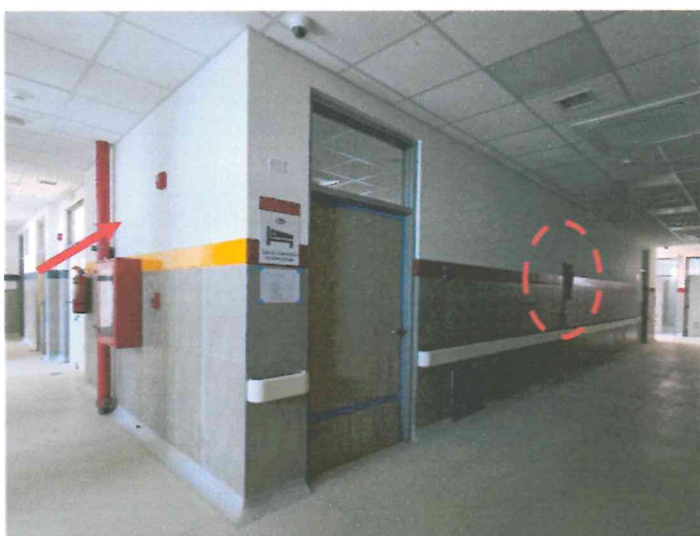
Fotografía 34. En corredor de servicio de UPS urgencia y emergencia no se ha colocado señalética y se observa corte en pared no resanado.

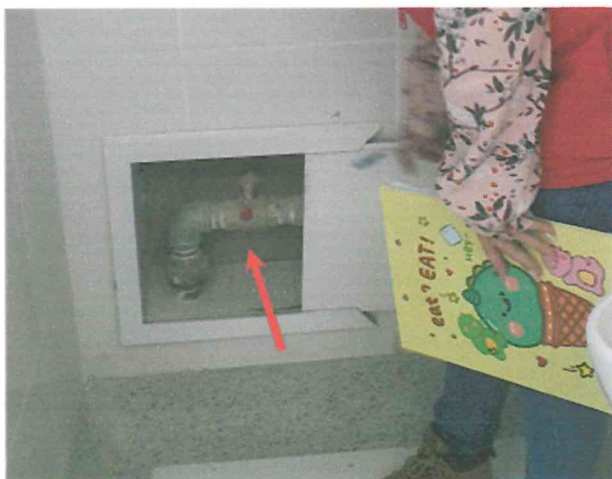
Fotografía 36. En baño personal hombres se observa que la manija de la válvula sobresale del límite de la caja de la válvula de control, por lo que la tapa no cierra por completo

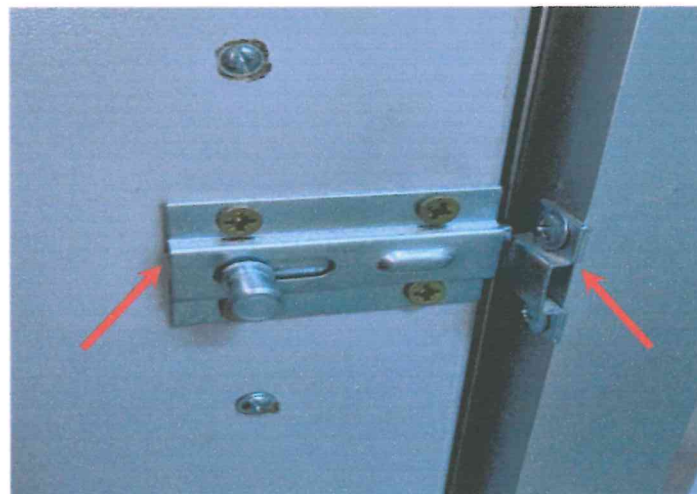
Fotografía 37. En baño personal hombres se observa mala instalación de cerrojo en puerta tipo P-4

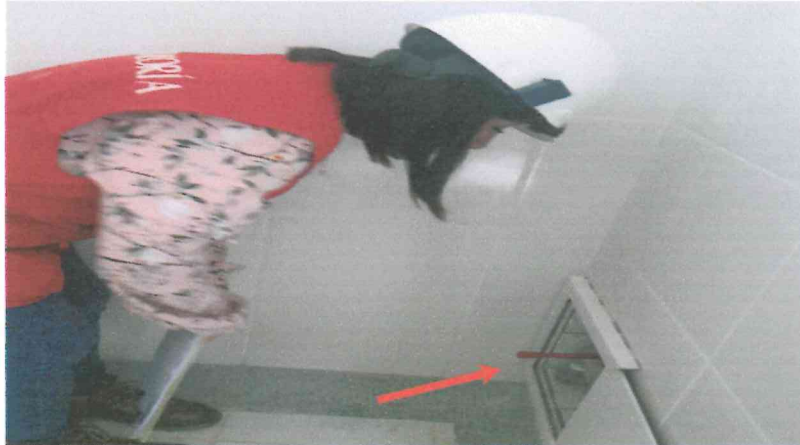
Fotografía 38. En baño personal mujeres se observa que la manija de la válvula sobresale del límite de la caja de la válvula de control, por lo que la tapa no cierra por completo

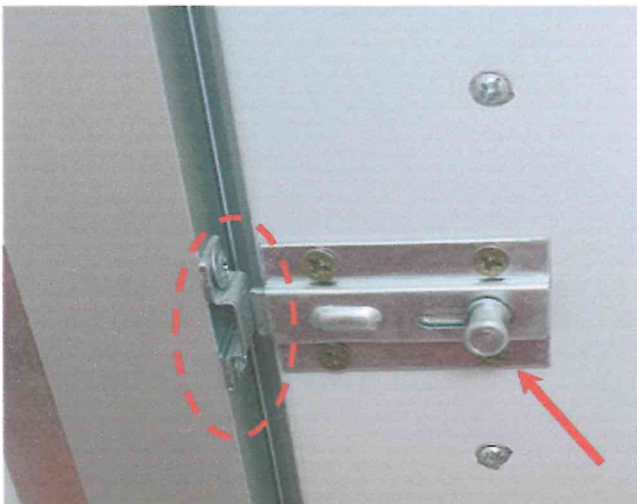
Fotografía 39. En baño personal mujeres se observa mala instalación de cerrojo en puerta tipo P-4.

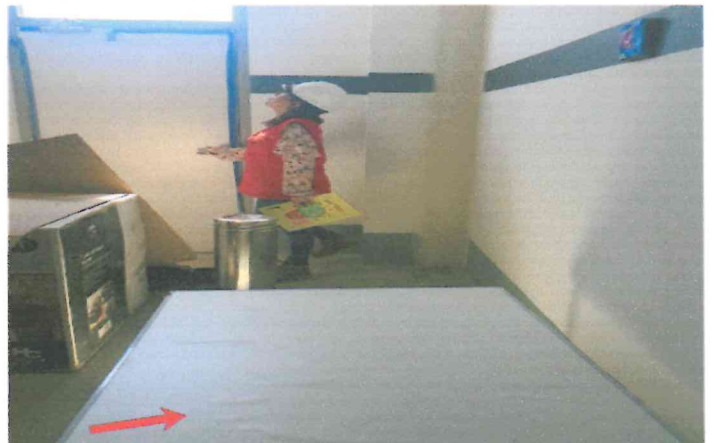
Fotografía 40. Depósito o almacén, se ha instalado mesa de trabajo (M-94) en cuyo tablero se observa ondulaciones. No se ha instalado Teléfono IP (T-20), reloj de pared (T-79), escalera de 3 pasos (M-6), televisor (T-16), reloj de pared (T-79)

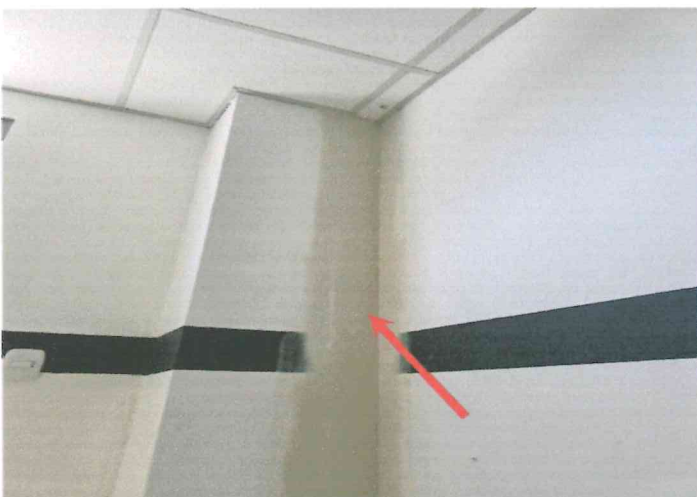
Fotografía 41. Depósito o almacén, se observa resane en esquina de columna, pendiente de pintura

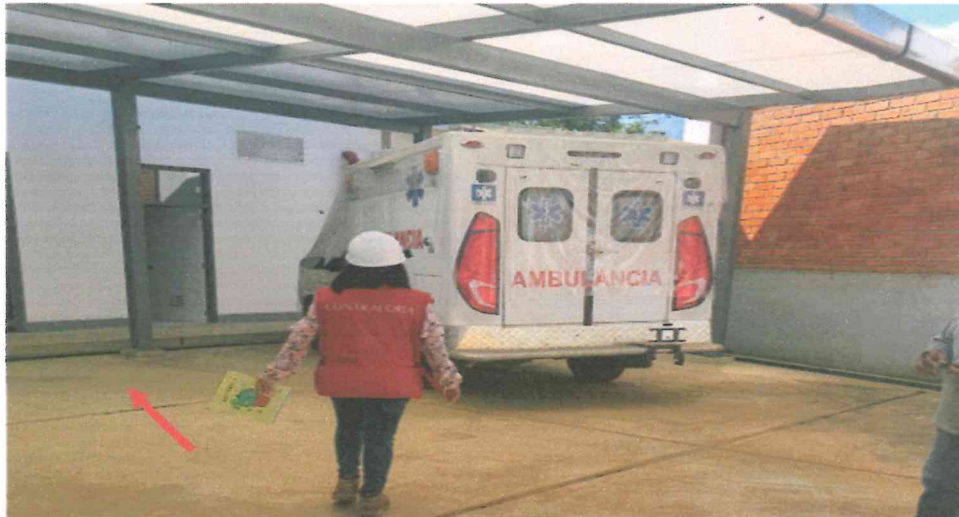
Fotografía 43. En estacionamiento de camioneta y ambulancia se evidencia la ambulancia; sin embargo, no se observó la camioneta.

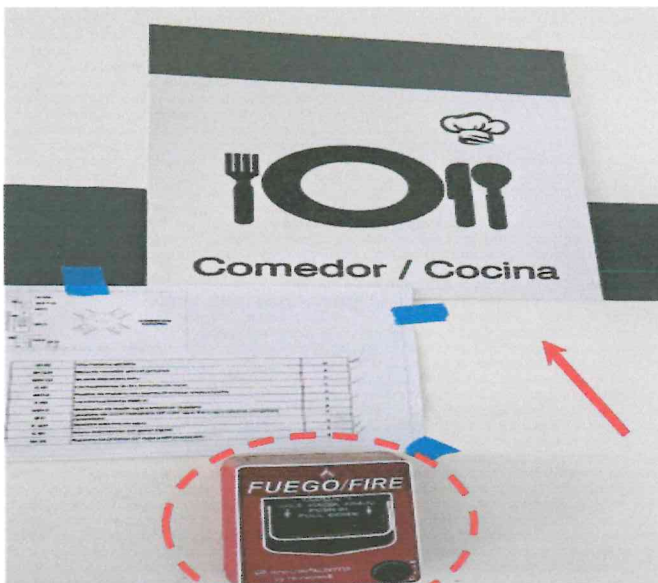
Fotografía 44. En comedor-cocina se ha colocado señalética pero no señalización de seguridad

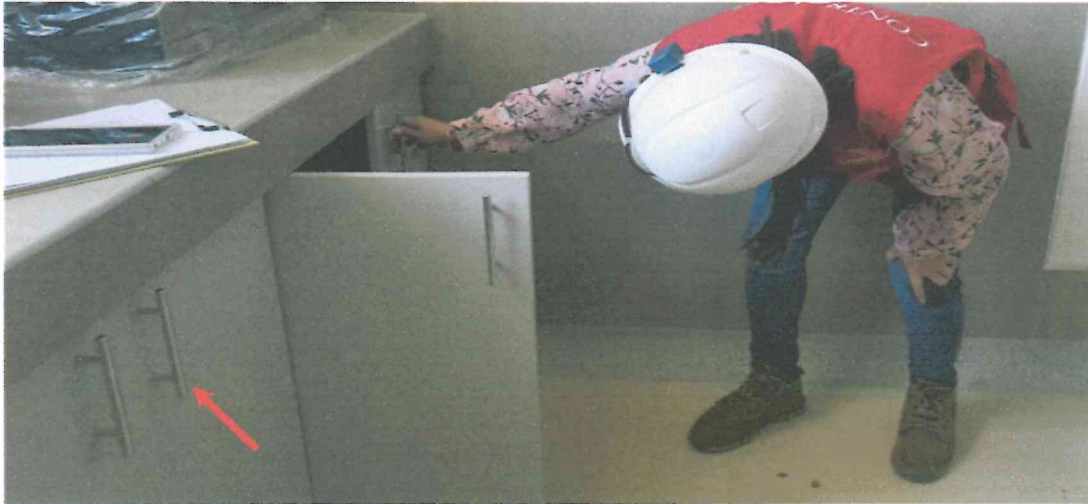
Fotografía 48. En comedor-cocina, se ha instalado mueble de madera bajo; sin embargo no se han colocado cajones (MO-6) y las puertas no abren con facilidad.

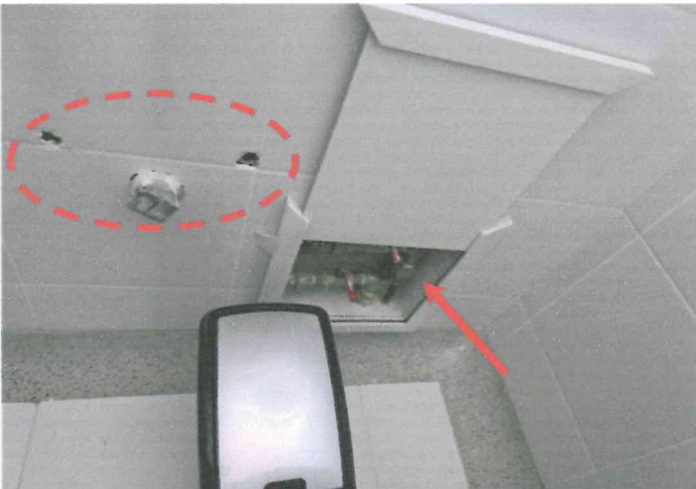
Fotografía 49. En lavandería se observa que la manija de la válvula sobresale del límite de la caja de la válvula de control, por lo que la tapa no cierra por completo. Los puntos de salida de agua y desagüe, están sin tapón de protección. Se instaló papelera (M-14).

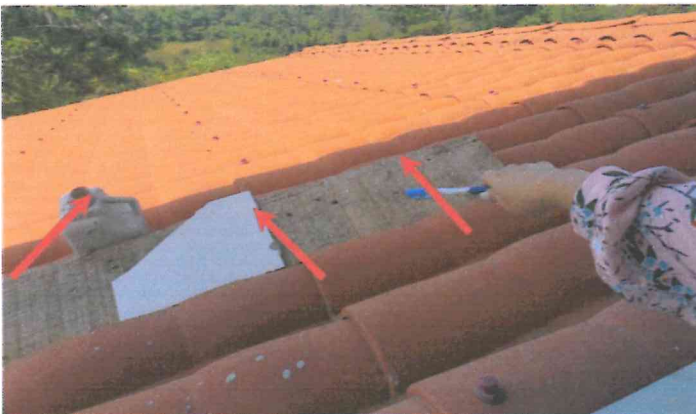
Fotografía 51. Se observa residuos sólidos sobre techo de teja andina.

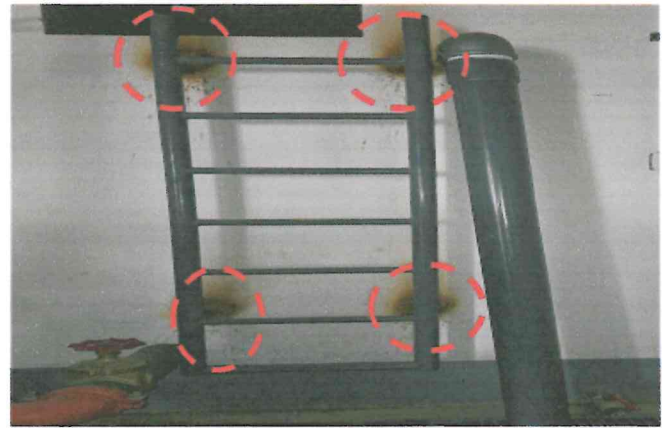
Fotografía 55. Instalaciones de escalera metálica en cuarto de bombas, se observa manchas de soldadura en muro.

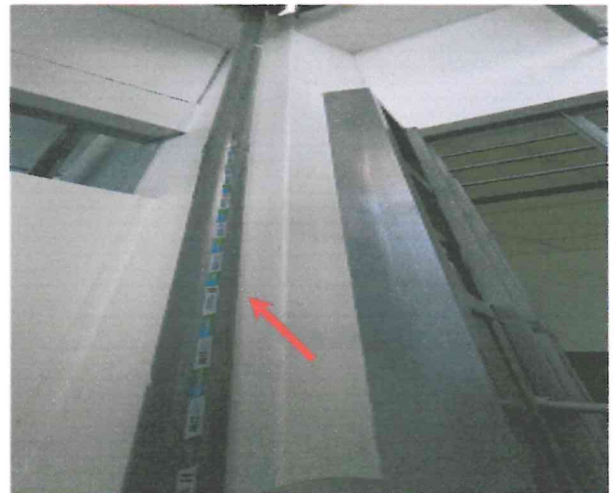
Fotografía 60. Se observa montante de tubería PVC de 3" de diámetro, la cual no presenta ningún tipo de fijación a muro

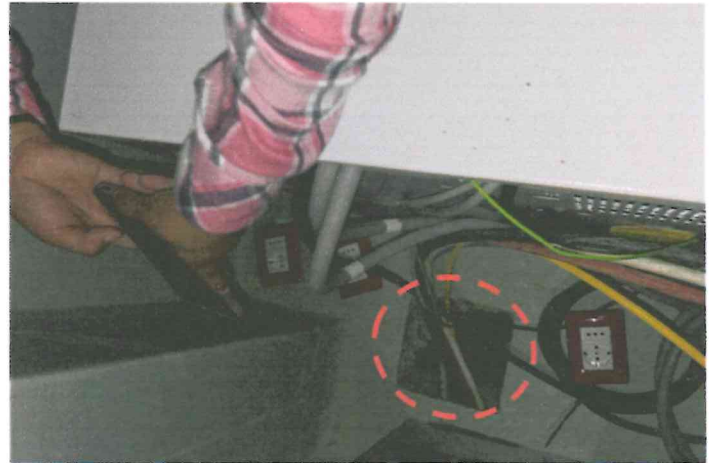
Fotografía 65. En rayos X, el piso tiene salida de cableado sin resanar

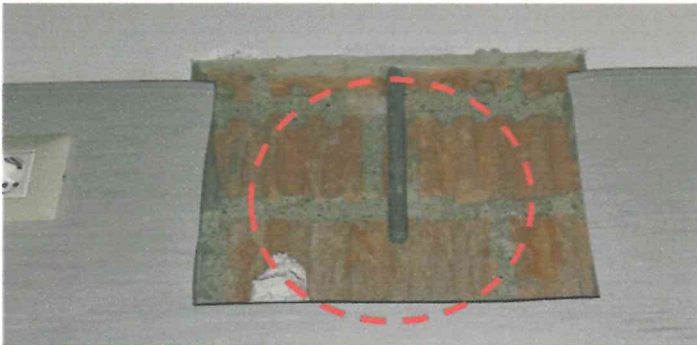
Fotografía 69. En ambiente de Ecograf. General u obstétrica se observa punto de salida de instalación sin conectar y muro sin resane.

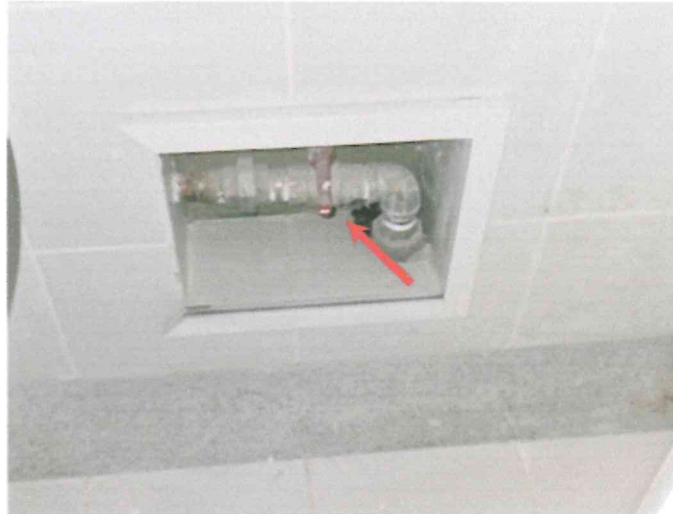
Fotografía 73. . En baño de Ecograf. General u obstétrica se observa que la manija de la válvula sobresale del límite de la caja de la válvula de control, por lo que la tapa no cierra por completo
