**INFORME DE VISITA DE CONTROL**  
**N° 001-2024-OCI/0453-SVC**

**“ESTADO SITUACIONAL DE LA OBRA: MEJORAMIENTO DE  
LOS SERVICIOS EDUCATIVOS DE LAS INSTITUCIONES  
EDUCATIVAS SAN FRANCISCO DE ASIS Y LA IE ELISEO  
ALCIDES BERNAL LA SERNA DE LA CIUDAD DE PAITA,  
DISTRITO DE PAITA, PROVINCIA DE PAITA – PIURA”**

**PAITA, 7 DE FEBRERO DE 2024**

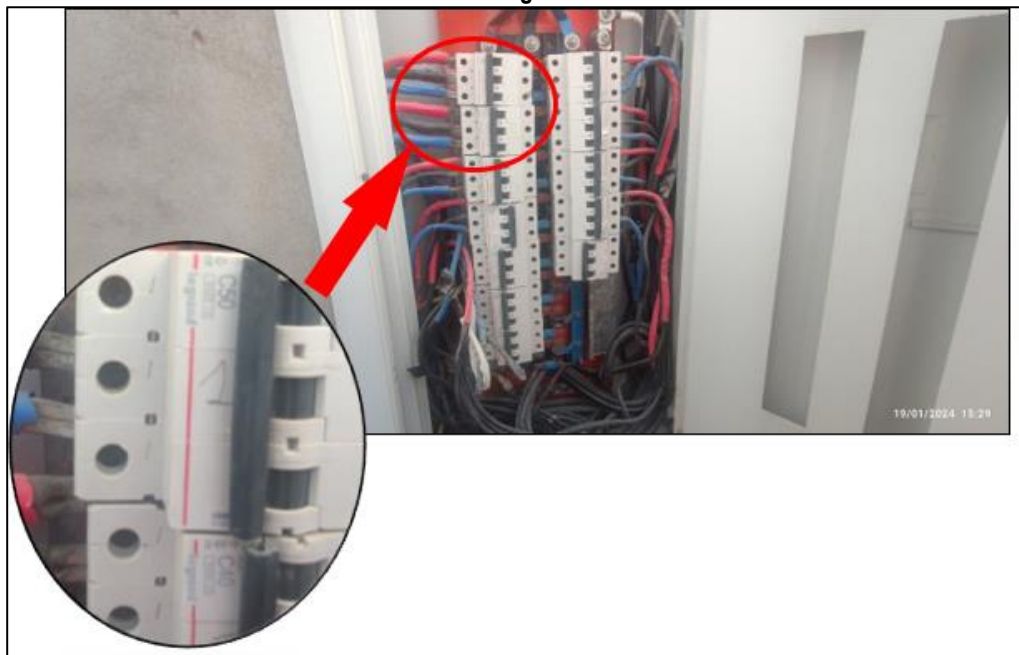
**Imagen n.º 1**  
**Tablero general**

Durante la visita de inspección a la Institución Educativa se constató que, no contaba con energía eléctrica. Al revisar el sistema eléctrico con el fin de identificar el origen del problema, se identificó que el tablero general que va hacia el medidor no cuenta con ningún grado de protección de sólidos (como polvo) y líquidos (como agua)<sup>1</sup>, así mismo se constató que la chapa del tipo push se encuentra averiada, por lo que, existe una cinta morada para asegurar la puerta del gabinete del tablero general, conforme se puede apreciar en las imágenes n.ºs 1 y 2, que se muestran a continuación:

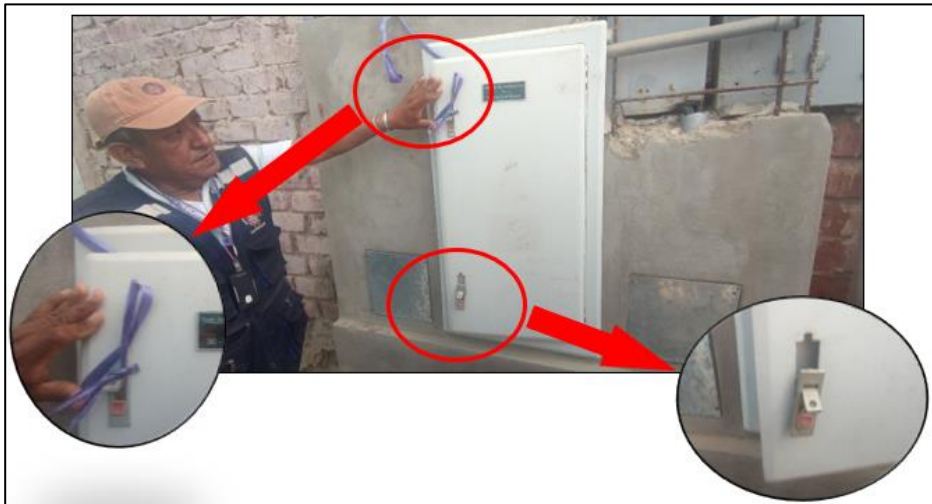
**Imagen n.º 2**  
**Chapa push averiada y cinta morada para asegurar la puerta del tablero general.**

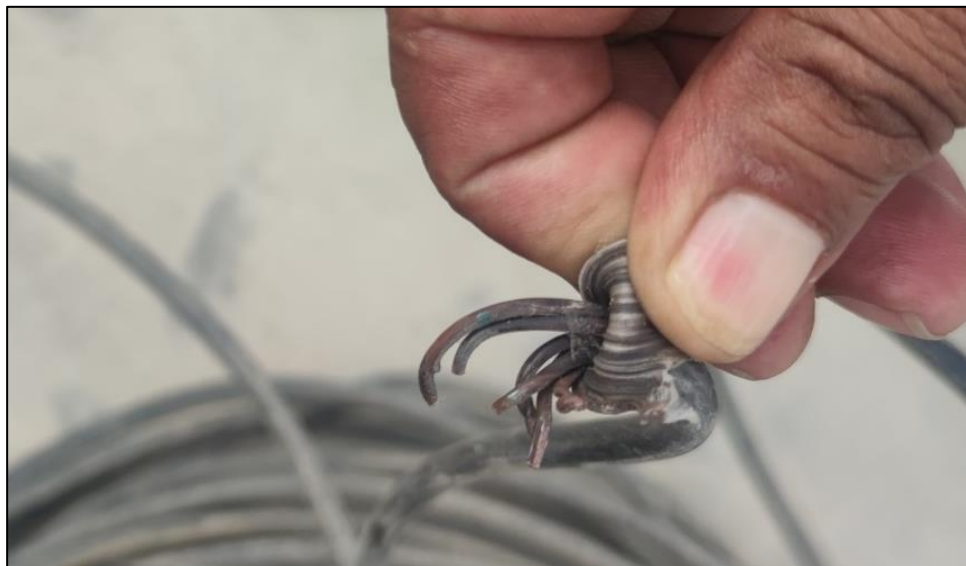
Además, se observó que los conductores eléctricos de la obra (que fueron reemplazados por el personal de la institución educativa) presentan roturas y averías presuntamente por una sobrecarga en la tensión; así mismo, presentan sulfato de cobre, conforme se aprecia en las imágenes n.ºs 3, 4 y 5, que se muestran a continuación:

**Imagen n.º 3**  
**Conductor eléctrico averiado**

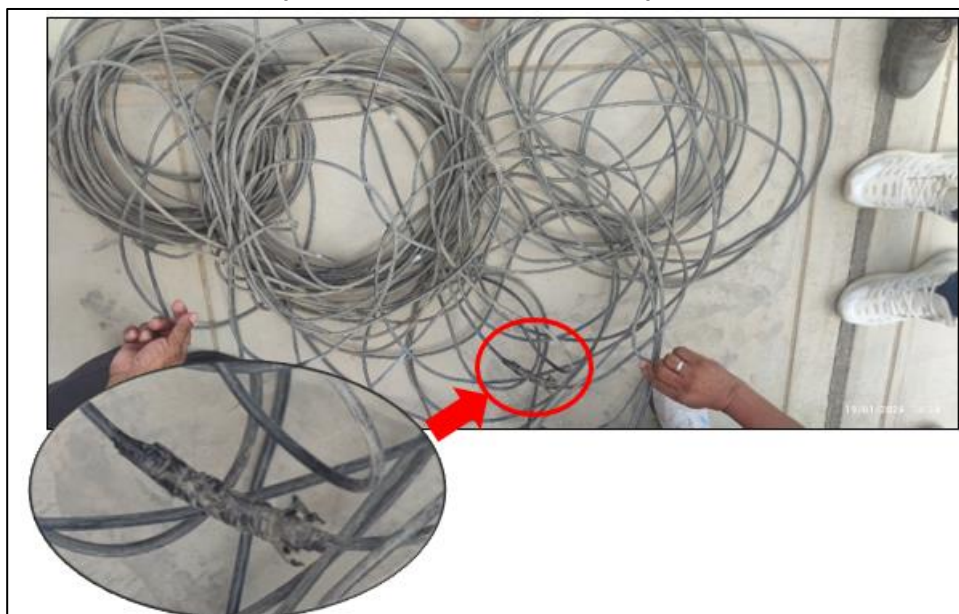
Por otro lado, con respecto al corte de la energía eléctrica, el personal de la institución educativa manifestó que, durante las lluvias de los meses de marzo, abril y mayo de 2023, las cajas de derivación eléctricas se llenaron de agua, esto hizo que se corte la energía eléctrica produciendo en algunos casos corto circuito y fuego en el interior de esta<sup>2</sup>, es así que durante la visita de inspección se constató que, los conductores eléctricos cuentan con varios empalmes, conforme se puede apreciar en las imágenes n.ºs 6, 7 y 8, que se muestran a continuación:

**Imagen n.º 6**  
**Empalme de conductor eléctrico reemplazado**

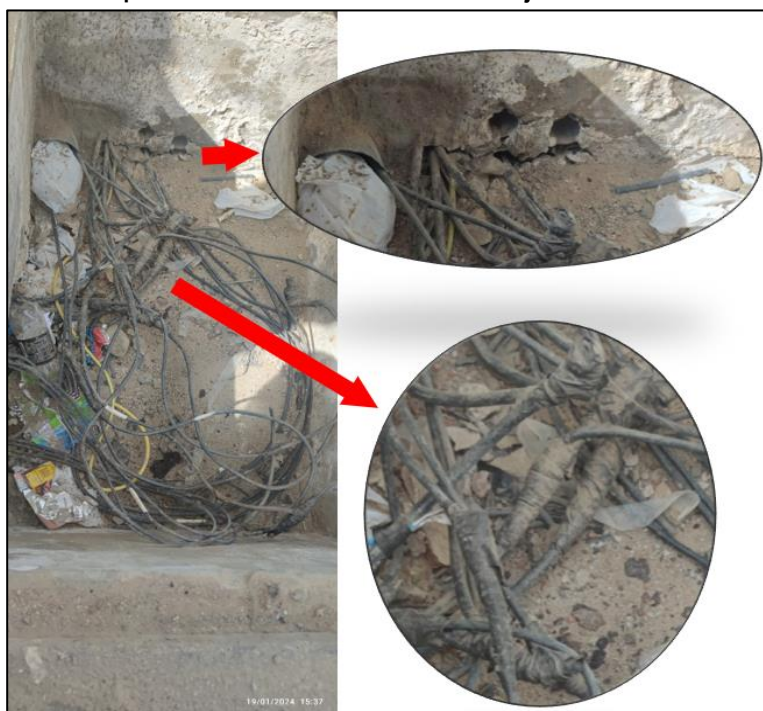
**Imagen n.º 7**  
**Empalmes de conductor eléctrico en la caja de derivación**

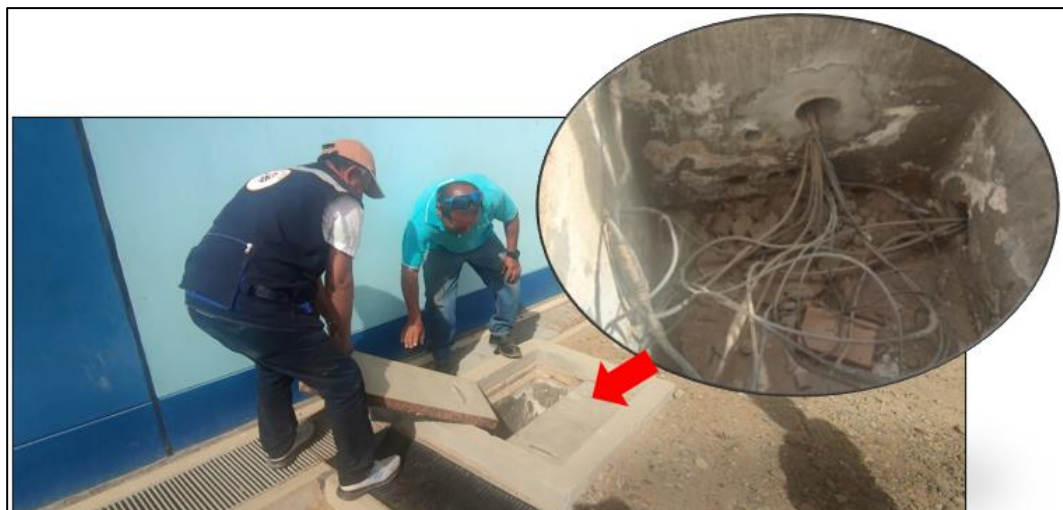
Así mismo, se pudo apreciar que los conductores eléctricos que fueron utilizados de forma subterránea no cuentan con nomenclatura que permita identificar el tipo de conductor eléctrico usado, además este sistema eléctrico subterráneo no cuenta con ductos de concreto, si no con tubería de pvc cuyo diámetro no permite una instalación holgada de todos los conductores eléctricos; cabe mencionar que, la gestión de la institución educativa instaló una nueva tubería de pvc con un diámetro mayor para la instalación de los conductores eléctricos, conforme se puede apreciar en las imágenes n.ºs 9 y 10, que se muestran a continuación:

**Imagen n.º 9**  
**Tubería de pvc con mayor diámetro instalada por la institución educativa**

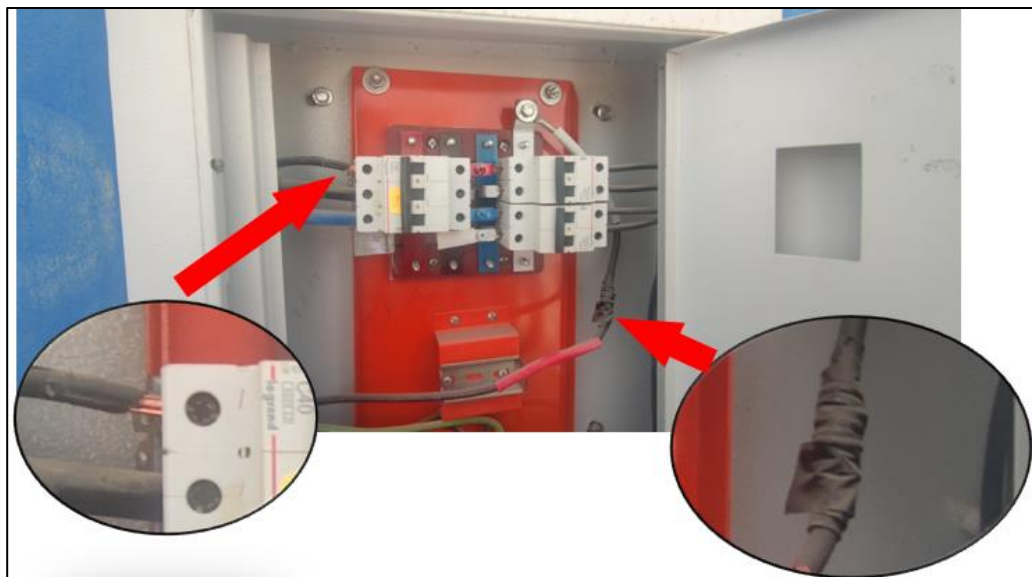
**Imagen n.º 11**

De igual modo, se apreció que, en algunos tableros de distribución, los conductores eléctricos cuentan con empalmes y están expuestos, así mismo, la chapa push se encuentra averiada, conforme se puede apreciar en las imágenes n.ºs 11 y 12, que se muestran a continuación:

**Conductores eléctricos expuestos y con empalmes**

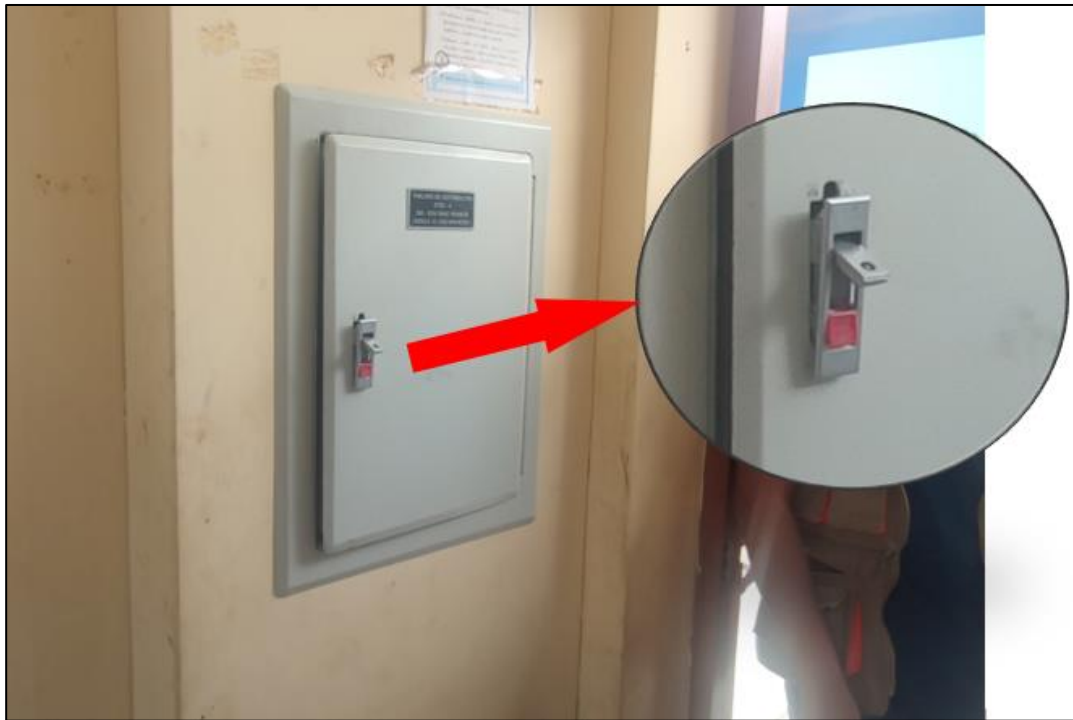
**Imagen n.º 12**

**Chapa push averiada que no permite cerrar la puerta del tablero de distribución**

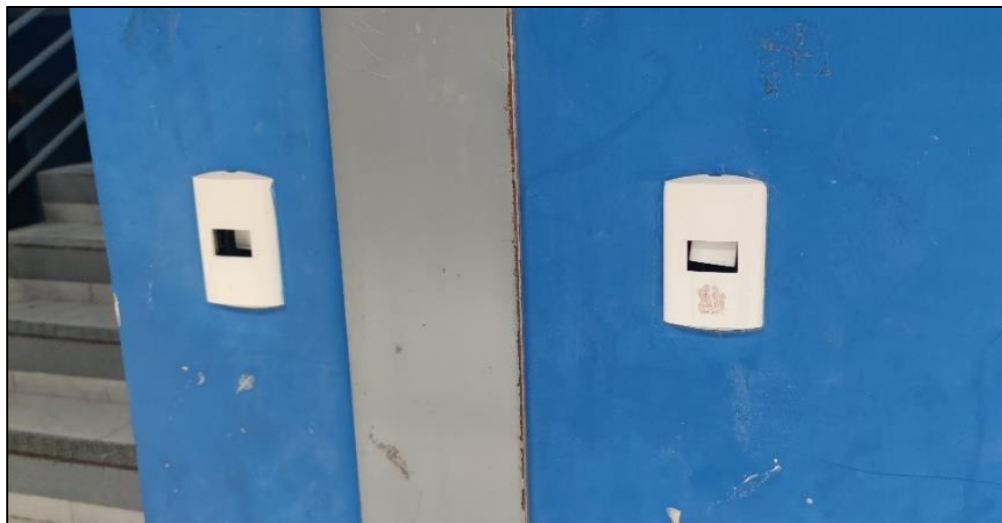
Además, durante la visita se apreció que la mayoría de interruptores simples y dobles se encuentran averiados, tal como se aprecian en las imágenes n.ºs 13, 14, 15, 16 y 17, que se muestran a continuación:

**Imagen n.º 14**  
**Interruptores simples averiados**

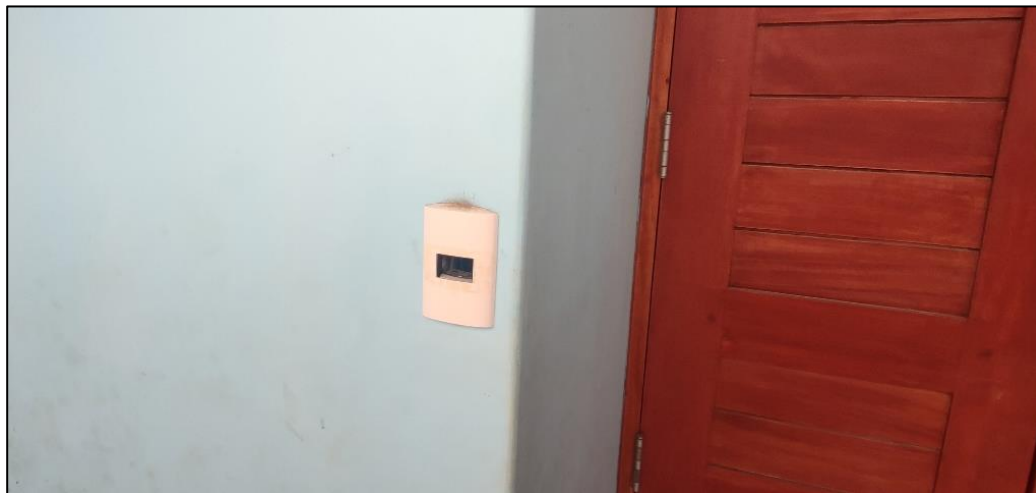
**Imagen n.º 17**  
**Interruptor simple averiado**

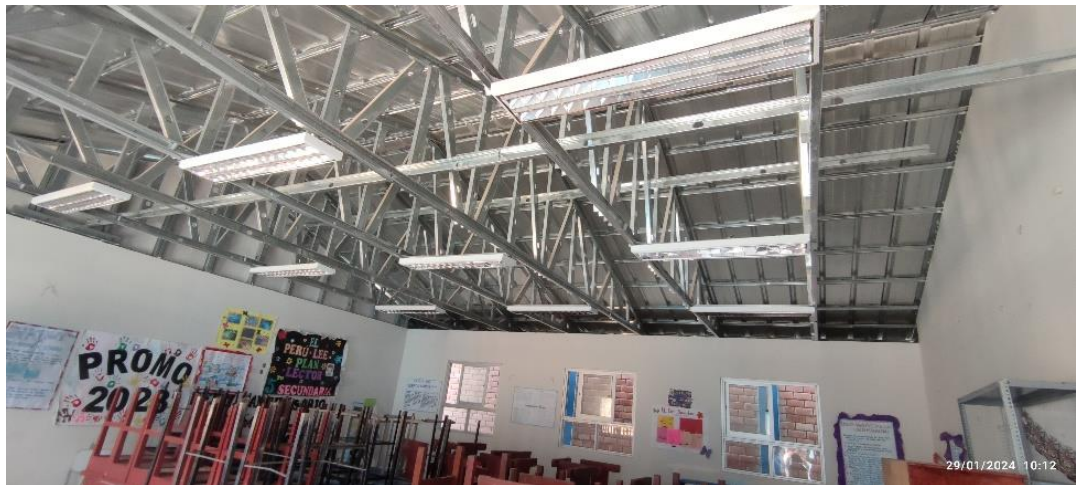
**Imagen n.º 25**  
**Sistema de alumbrado con fluorescente en las aulas del plan de contingencia, se desconoce la máxima demanda**

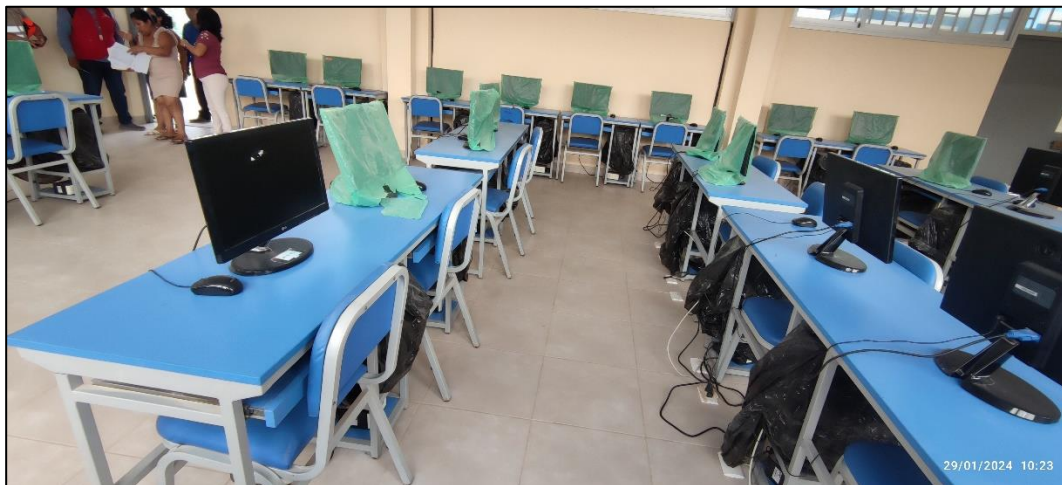
**Imagen n.º 31**  
**Computadoras que no pueden ser usadas por los estudiantes debido a la falta de energía eléctrica**

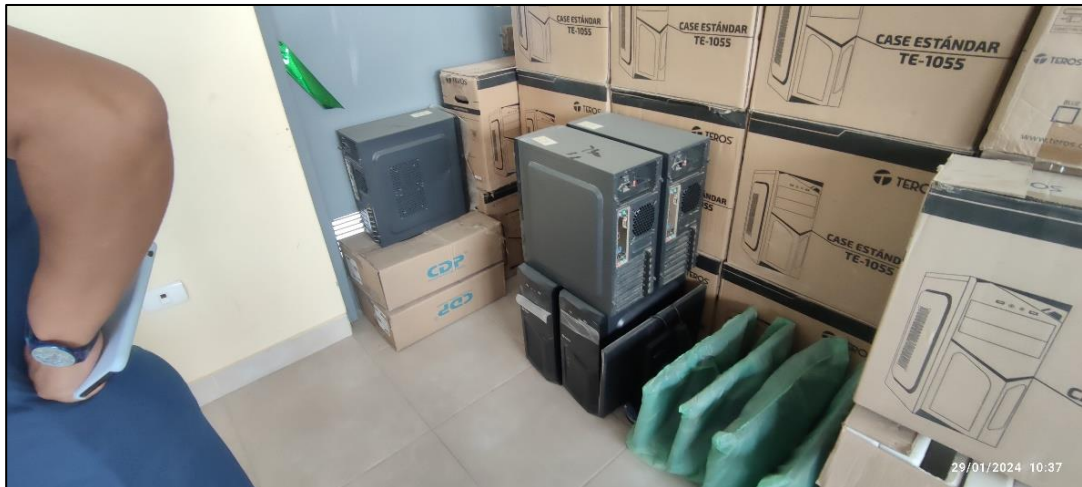
**Imagen n.º 36**  
**Cinco CPU y cuatro monitores se encuentran averiados**

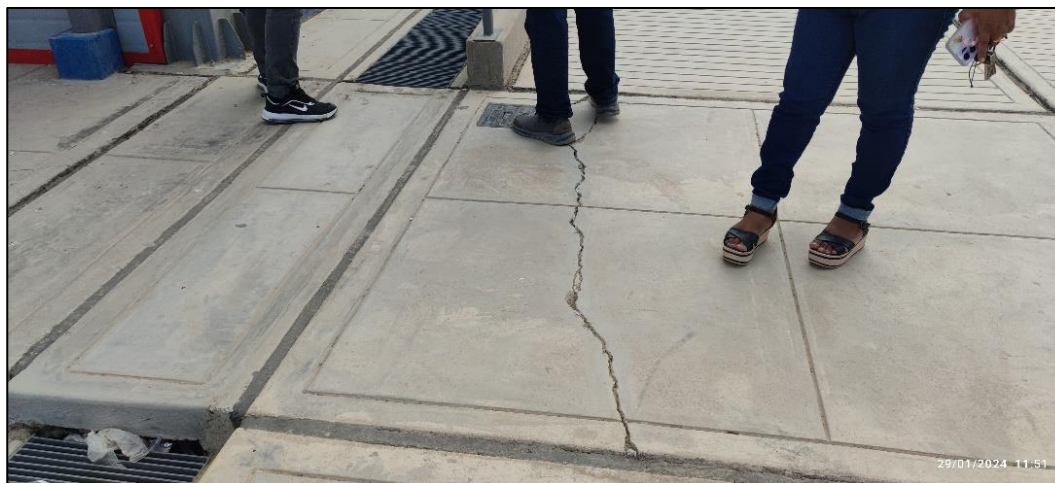
**Las veredas de circulación de la institución educativa presentan fisuras**

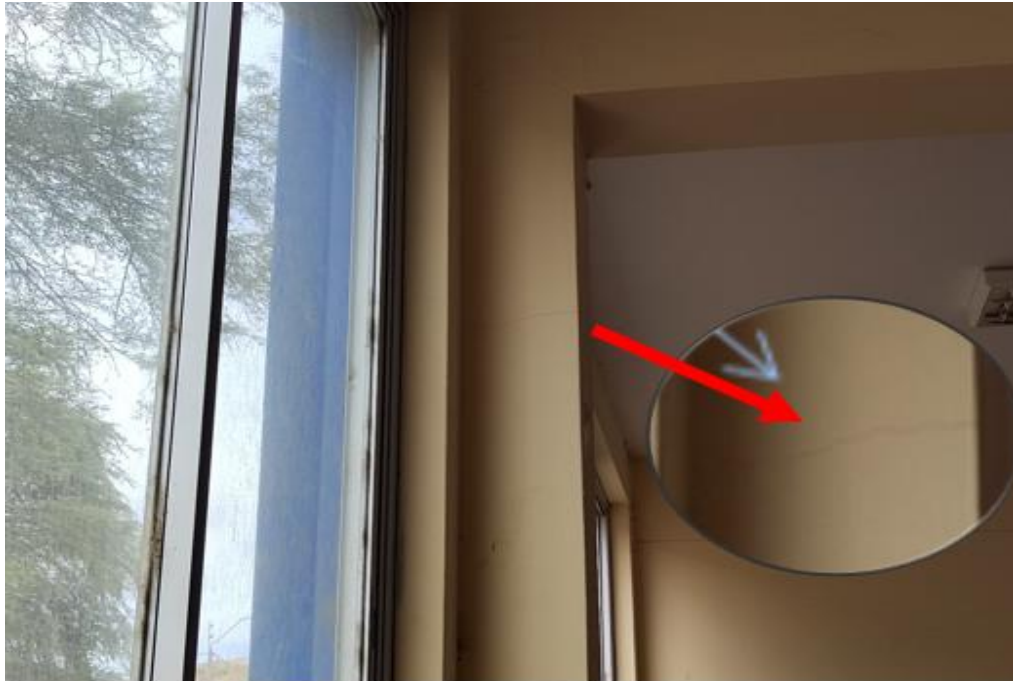
**Imagen n.º 382**  
**Presencia de fisuras en columna de aula del primer nivel**

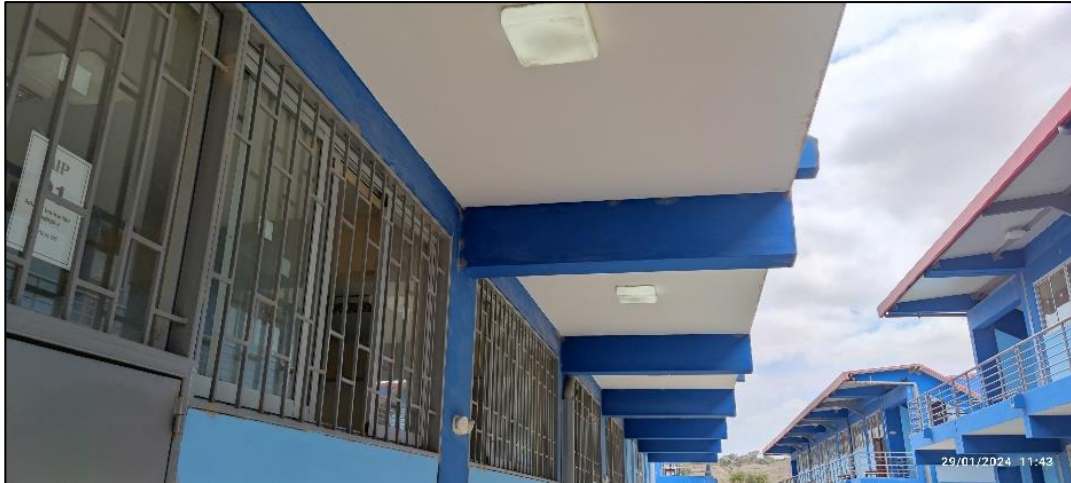
**Imagen n.º 44**  
**Techo donde discurre el agua de las lluvias**

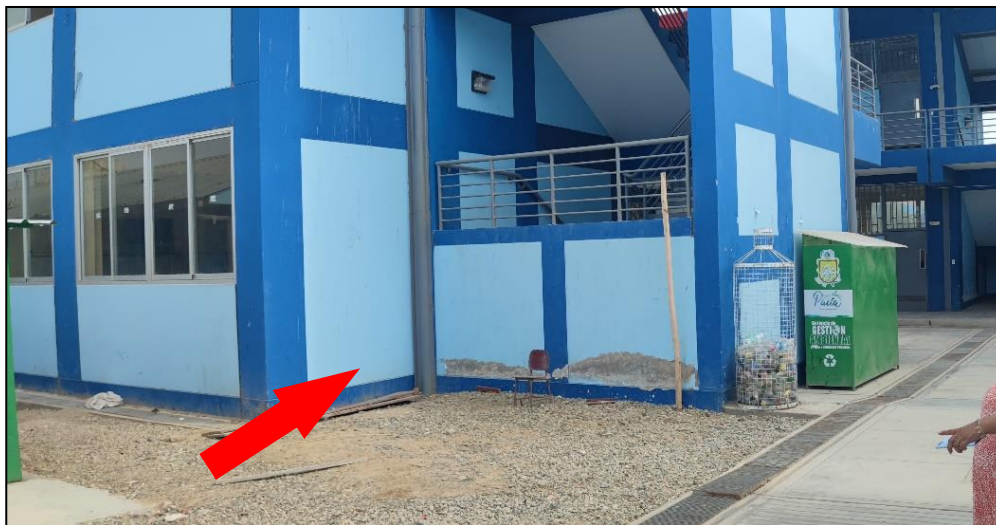
**Desprendimiento de la capa de pintura debido a la presencia de salitre en aulas del nivel secundario**

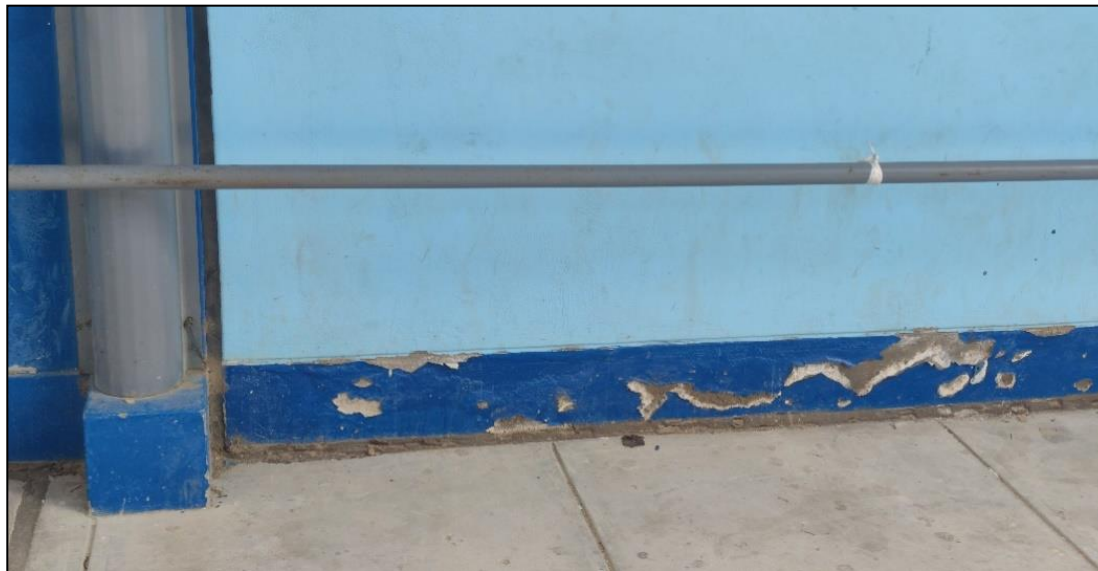
**Desprendimiento de la capa de pintura debido a la presencia de salitre**

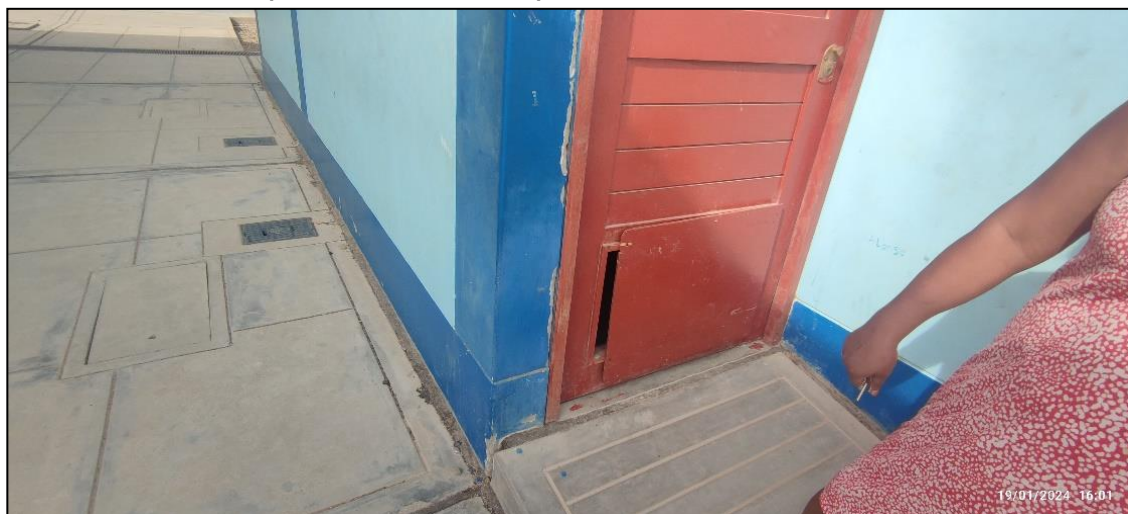
**Deterioro de puertas de madera correspondiente a los ambientes de vestidores**

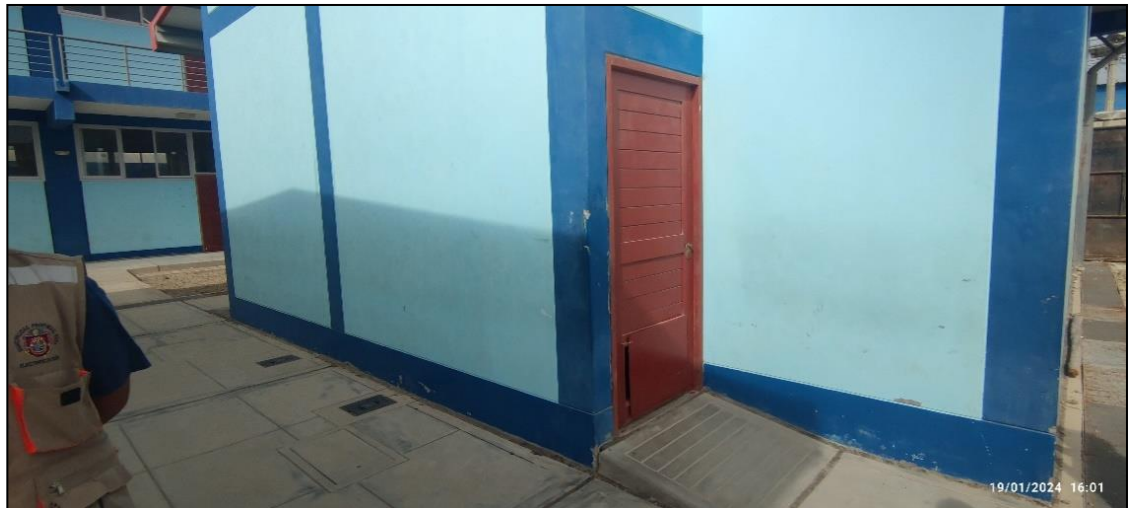
**Deterioro de puertas de madera correspondiente al ambiente de vestidores**

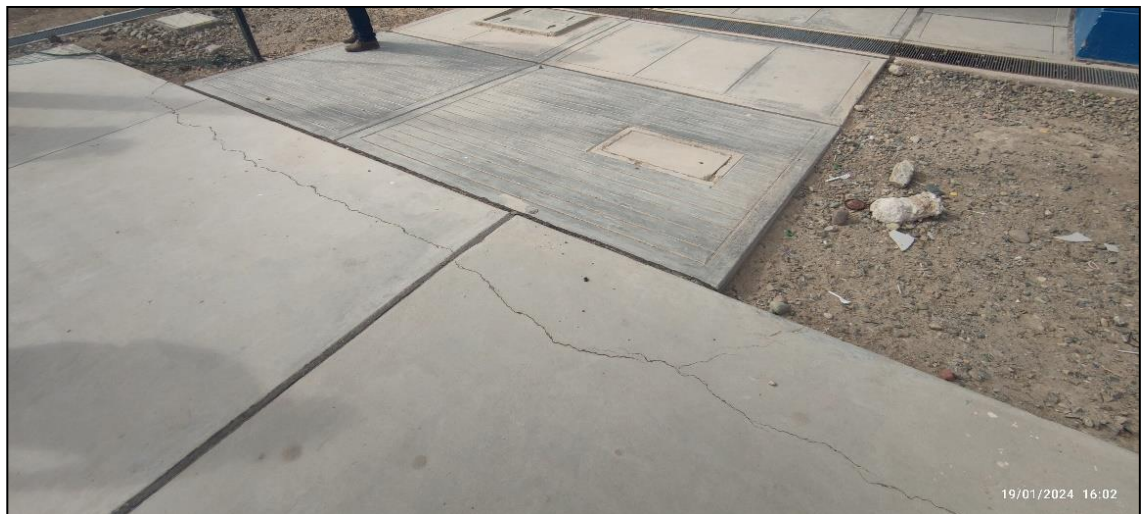
**Fisuras en losa deportiva de concreto**

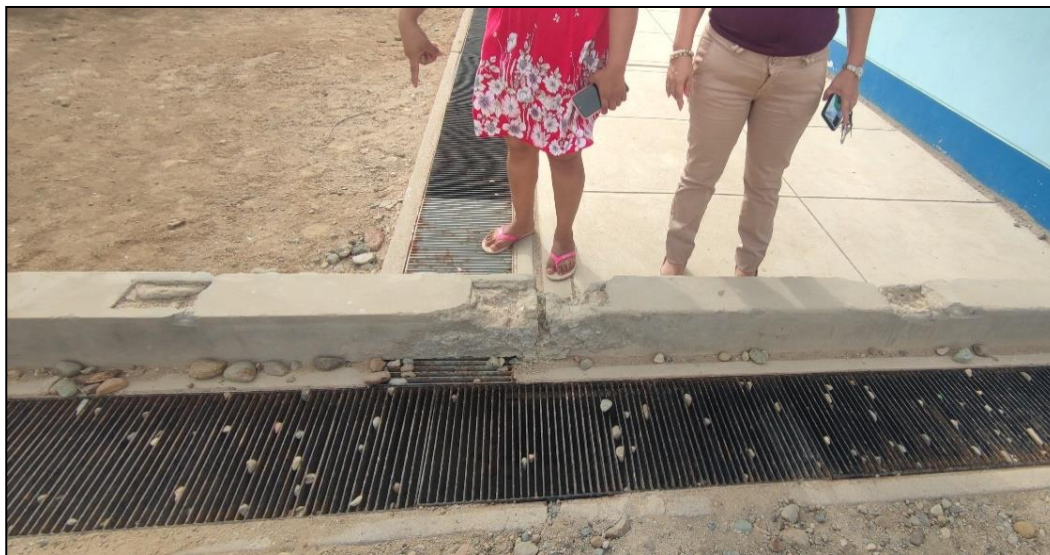
**Desprendimiento de barandas de seguridad en ambientes correspondientes al nivel inicial**

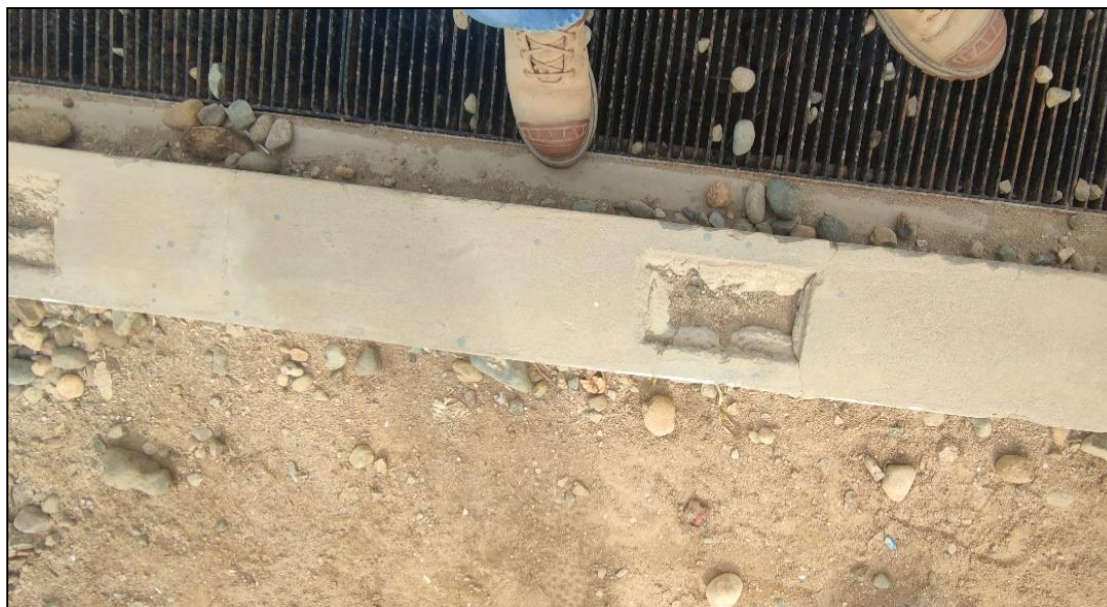
**Desprendimiento de barandas de seguridad en ambientes correspondientes al nivel inicial**

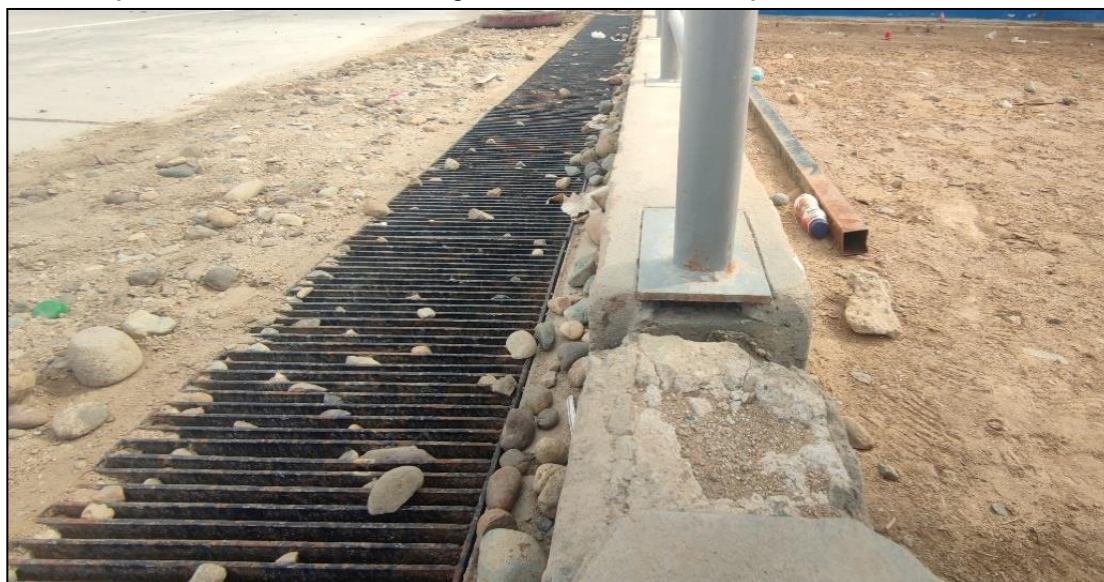
**Desprendimiento de barandas de seguridad en ambientes correspondientes al nivel inicial**

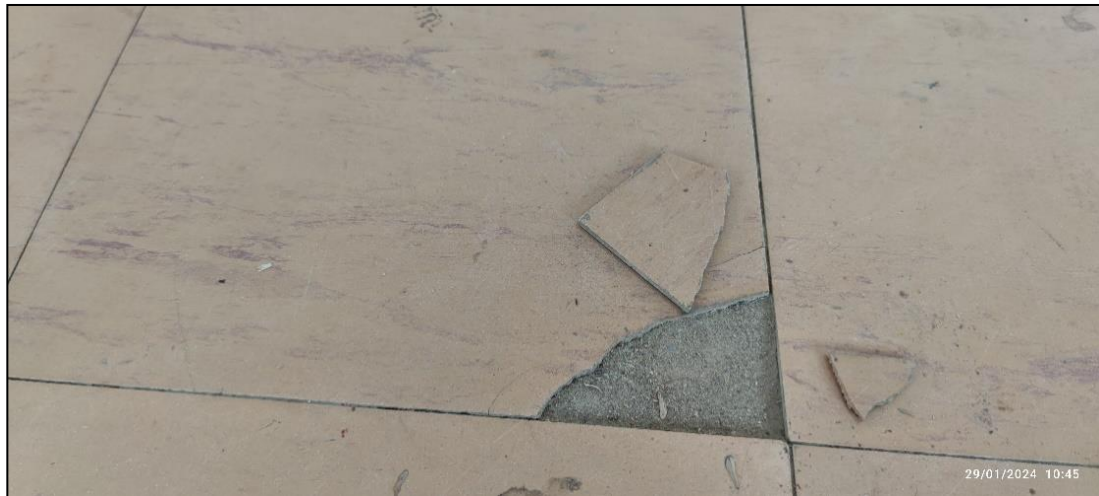
**En los ambientes del nivel inicial el piso de vinílico presenta grietas y desprendimientos**

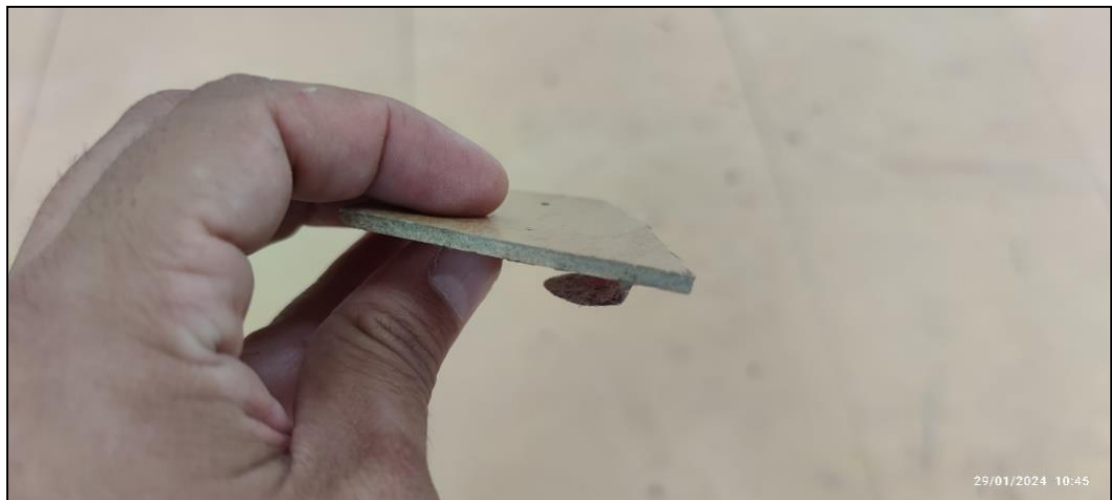
**Deterioro del piso de vinílico en ambientes del nivel inicial**

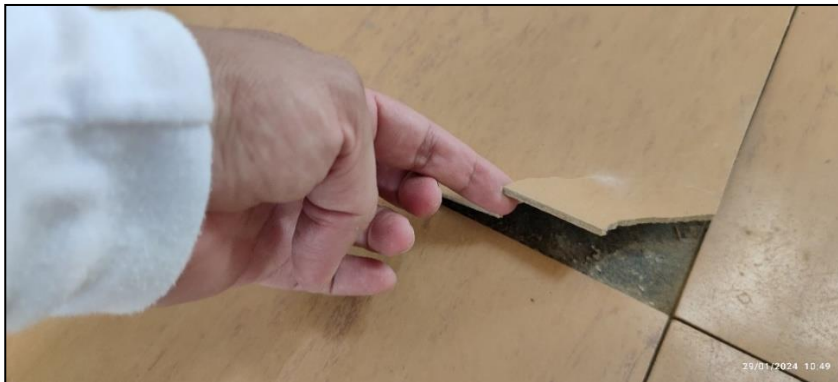
**Imagen n.º 53**  
**Deterioro del piso de vinílico en ambientes del nivel inicial**

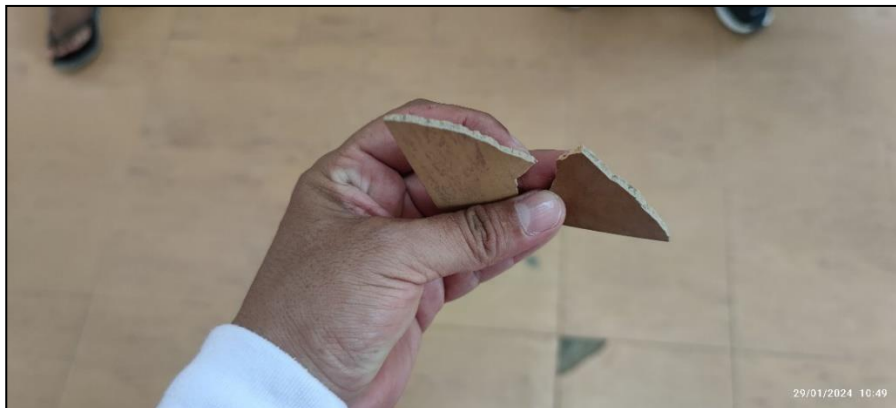
**Imagen n.º 54**  
**Deterioro del piso de vinílico en ambientes del nivel inicial**

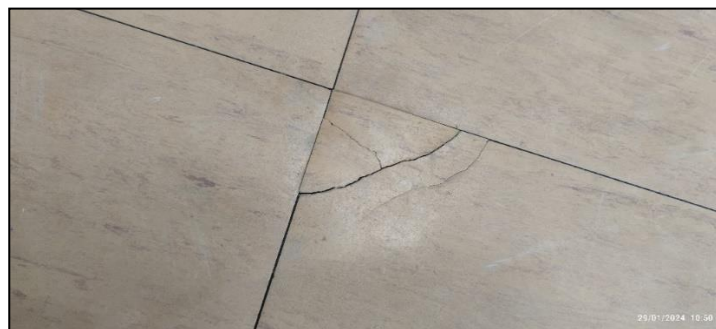
**Imagen n.º 55**  
**Deterioro del piso de vinílico por filtración de agua de lluvia en el techo de los ambientes del nivel inicial**

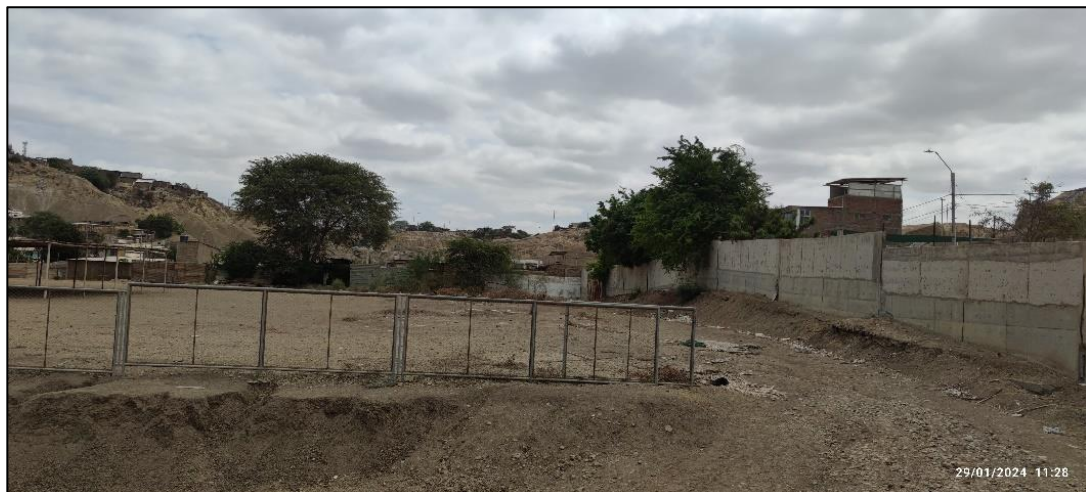
**Exposición de la institución educativa por no tener cerco de seguridad.**

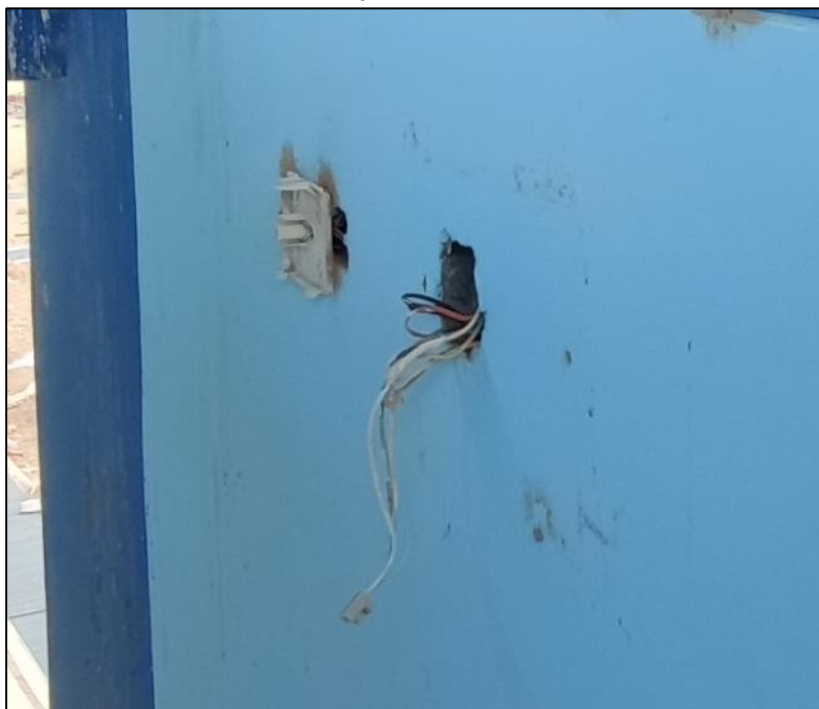
**Imagen n.º 58**  
**Interruptores sustraídos**

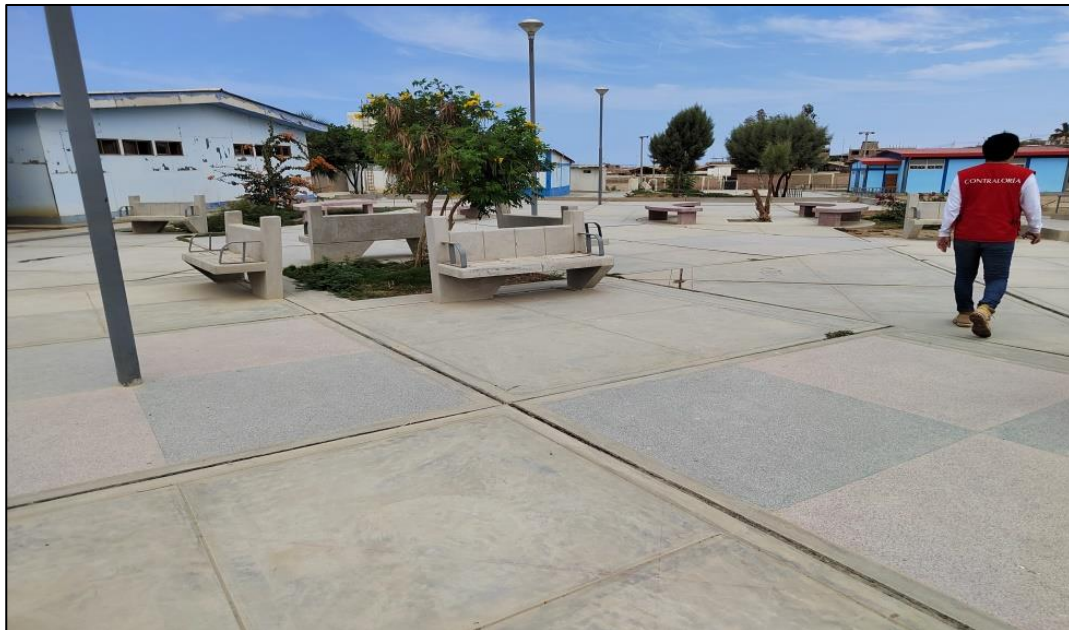
**Institución Educativa que no cuenta con ningún tipo cobertura para protección de la radiación solar**

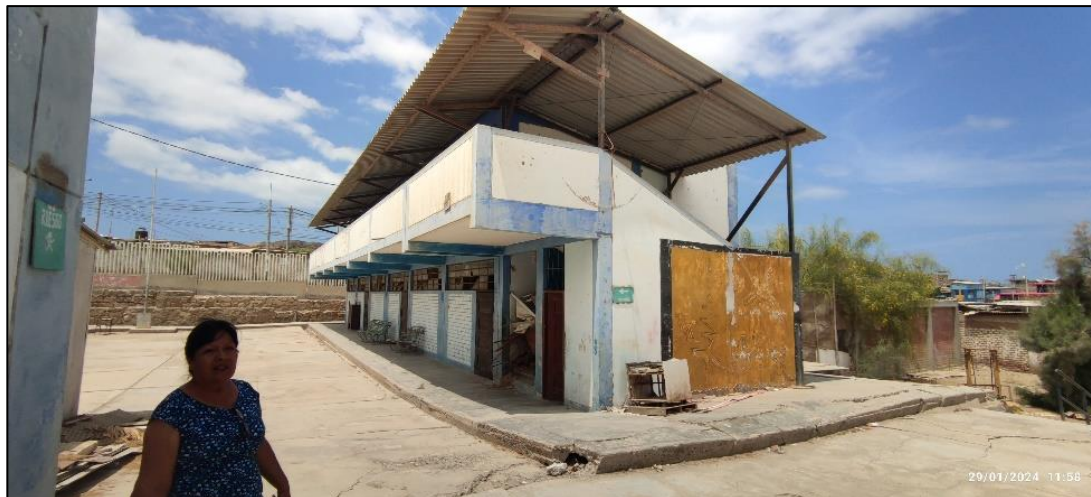
**Imagen n.º 63**  
**Pabellón inservible**

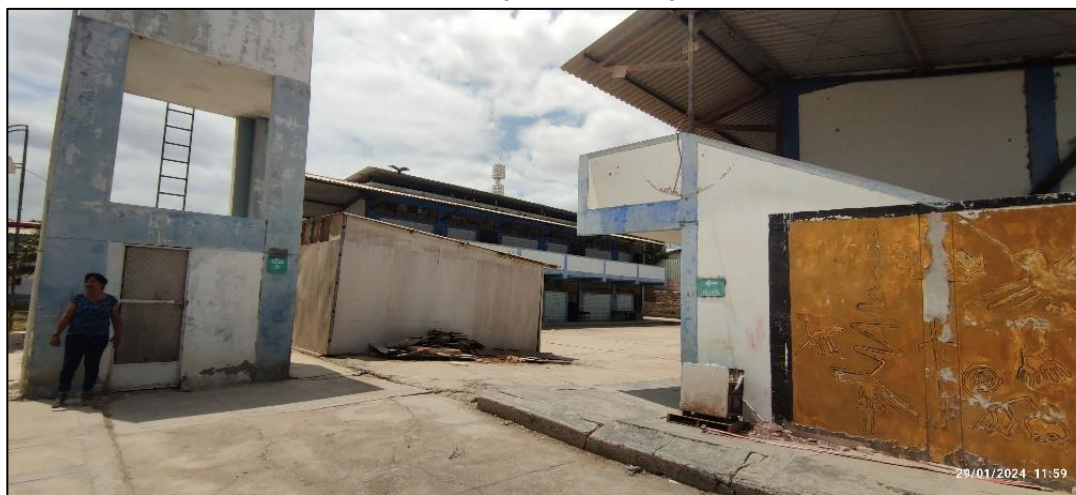
**Imagen n.º 64**  
**Estructuras próximas a colapsar**

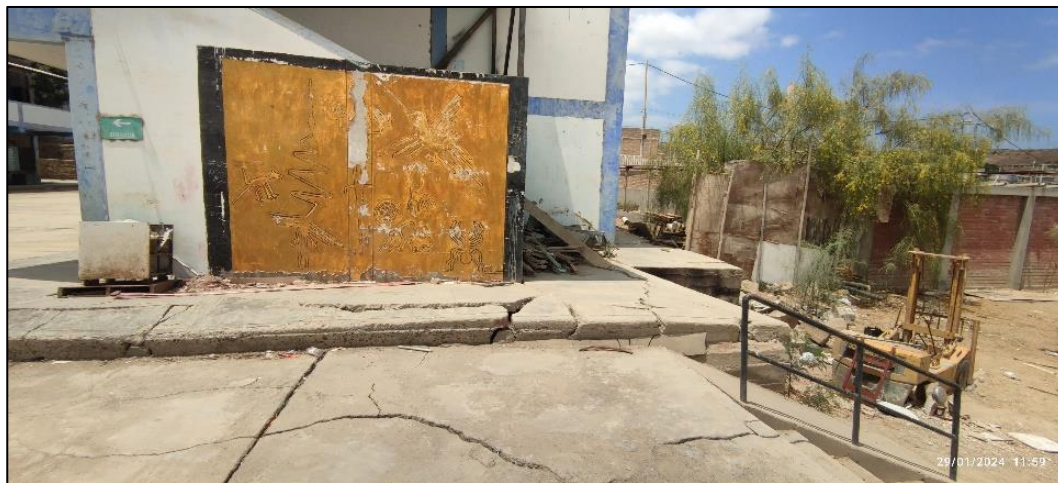
**Imagen n.º 65**  
**Estado actual de los pisos**

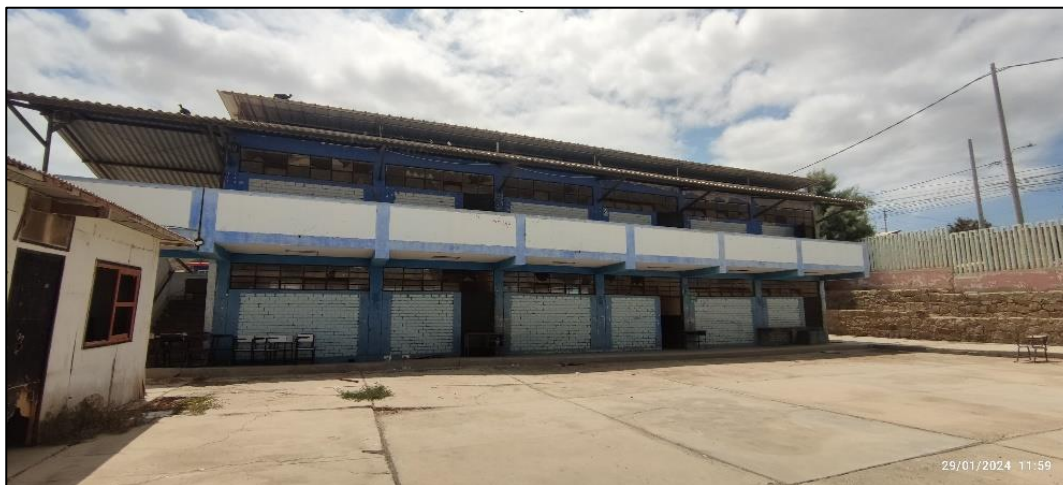
**Imagen n.º 66**  
**Pabellón declarado por Defensa Civil no apto para ser usado**

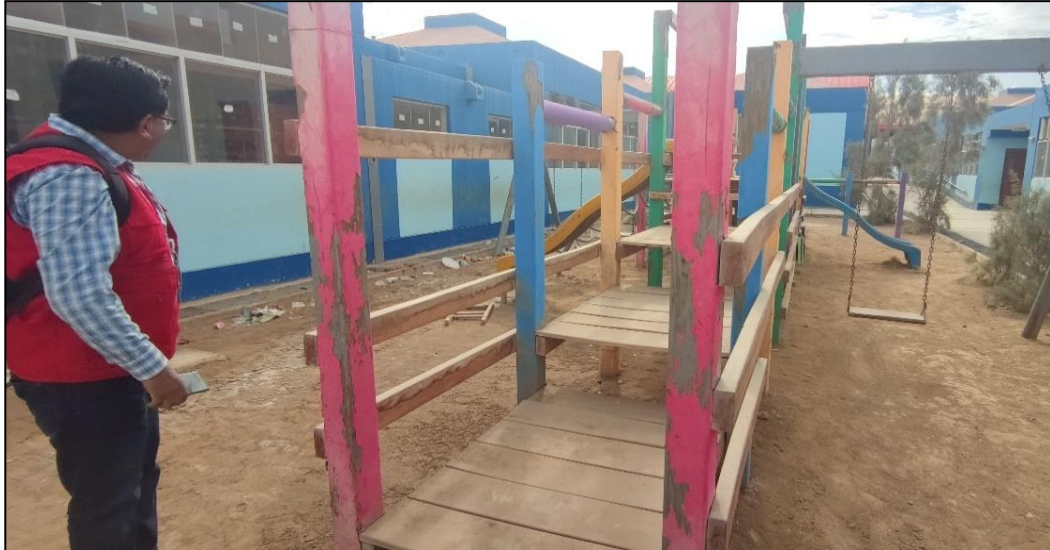
**Deterioro del jebe protector en juegos recreativos del nivel inicial, debido a la exposición directa de la radiación solar**

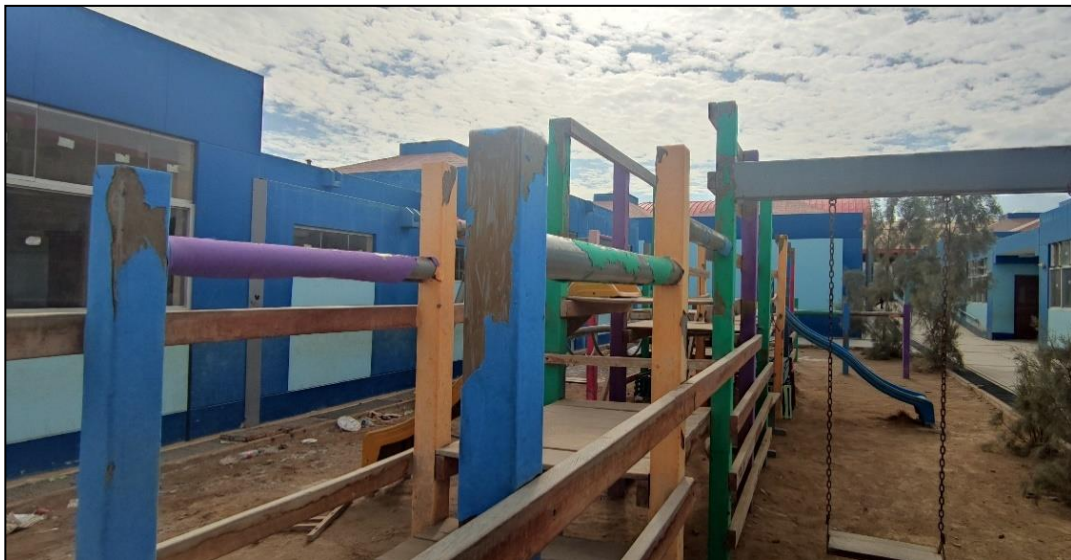
**Deterioro del jebe protector en juegos recreativos del nivel inicial, debido a la exposición directa de la radiación solar**

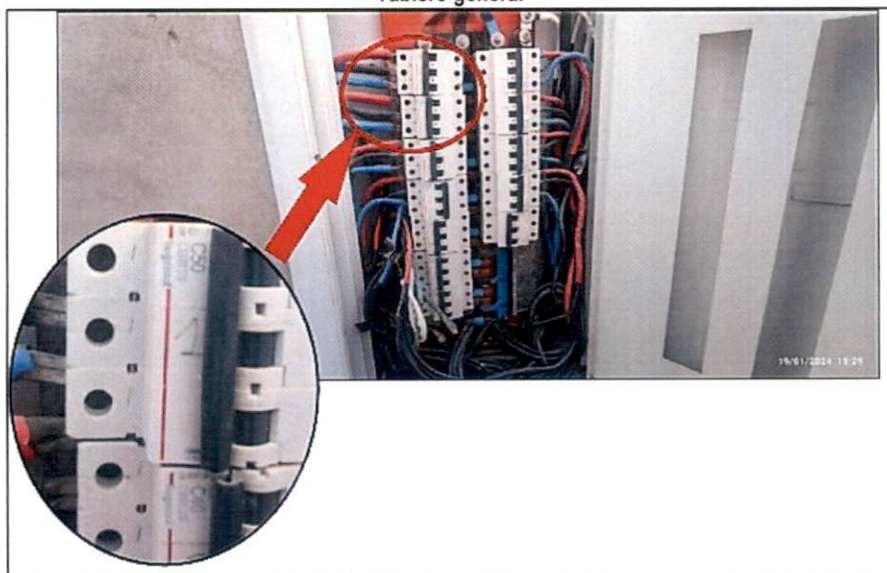
Toma Fotográfica n.º 1  
Tablero general
