**INFORME DE VISITA DE CONTROL**  
**N° 001-2024-OCI/0453-SVC**

**“ESTADO SITUACIONAL DE LA OBRA: MEJORAMIENTO DE  
LOS SERVICIOS EDUCATIVOS DE LAS INSTITUCIONES  
EDUCATIVAS SAN FRANCISCO DE ASIS Y LA IE ELISEO  
ALCIDES BERNAL LA SERNA DE LA CIUDAD DE PAITA,  
DISTRITO DE PAITA, PROVINCIA DE PAITA – PIURA”**

**PAITA, 7 DE FEBRERO DE 2024**

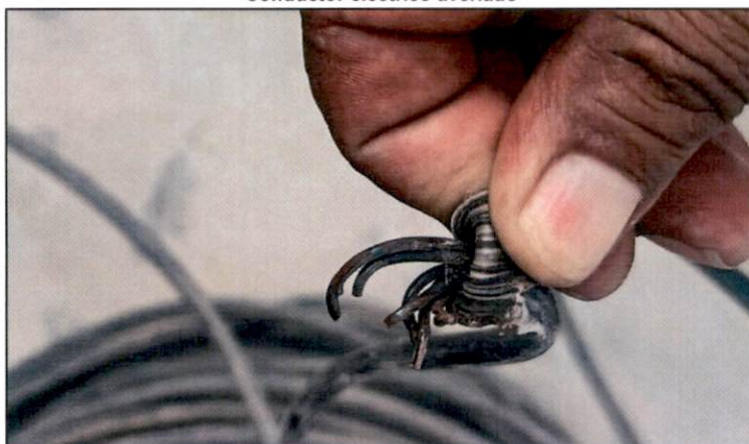
Toma Fotográfica n.º 3  
Conductor eléctrico averiado

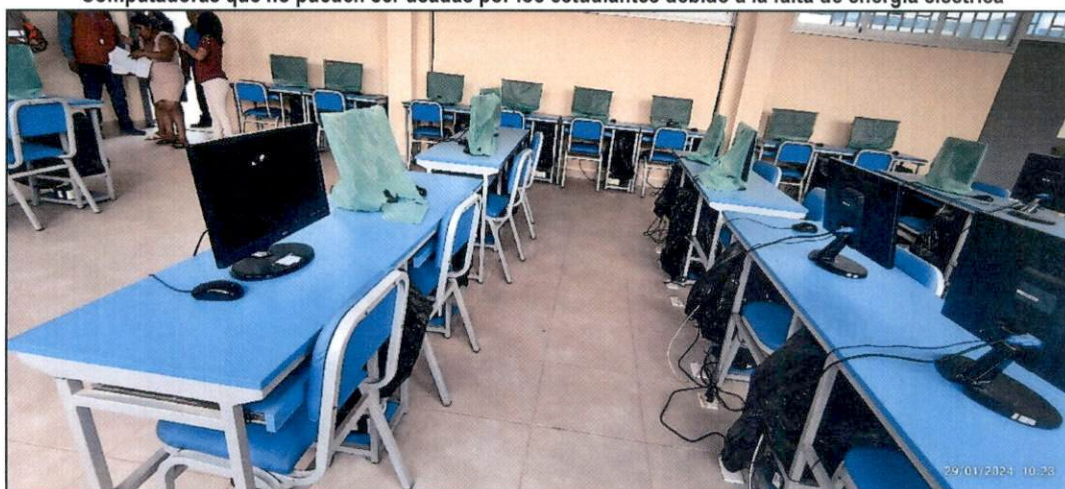
Toma Fotográfica n.º 28  
Computadoras que no pueden ser usadas por los estudiantes debido a la falta de energía eléctrica

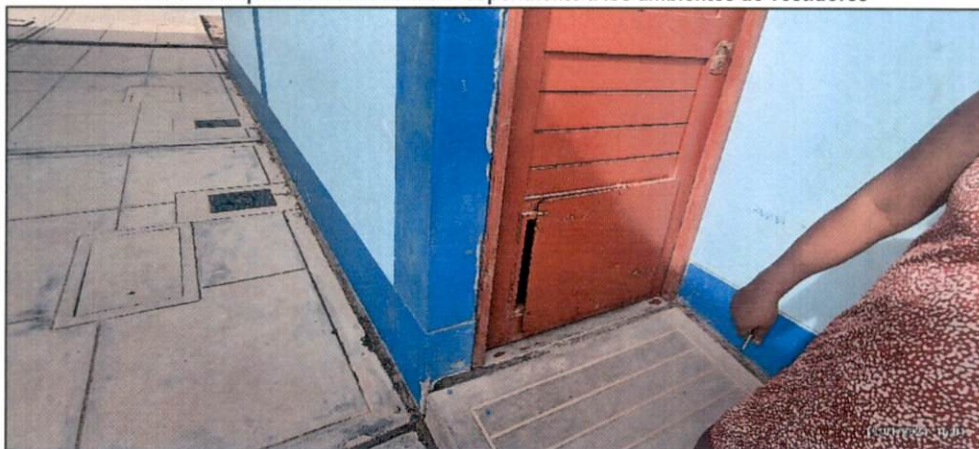
Toma Fotográfica n.º 42  
Deterioro de puertas de madera correspondiente a los ambientes de vestidores

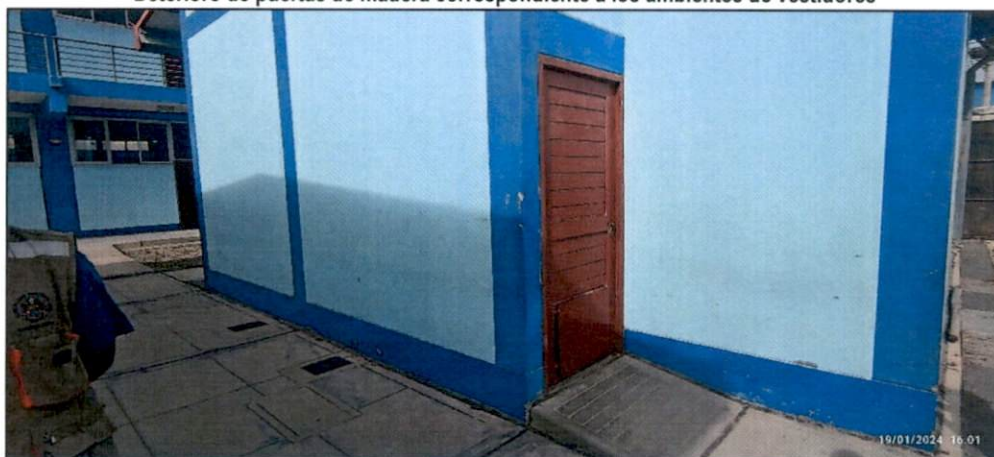
Toma Fotográfica n.º 43  
Deterioro de puertas de madera correspondiente a los ambientes de vestidores

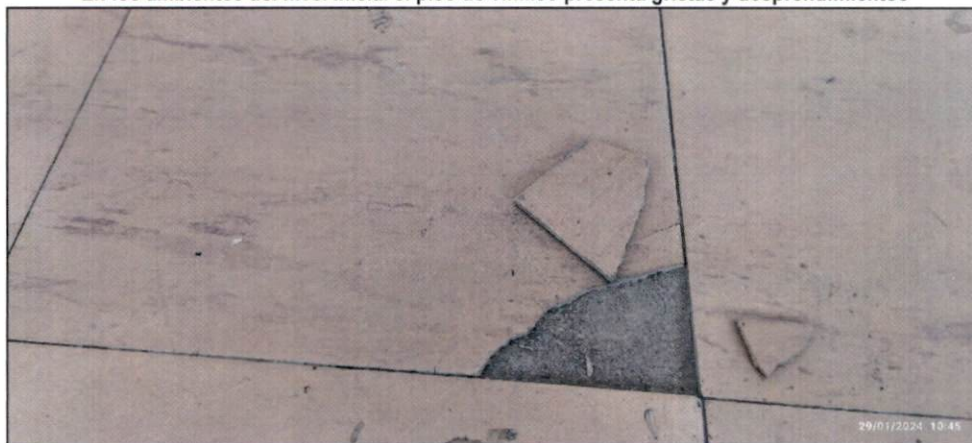
Toma Fotográfica n.º 49  
En los ambientes del nivel inicial el piso de vinílico presenta grietas y desprendimientos

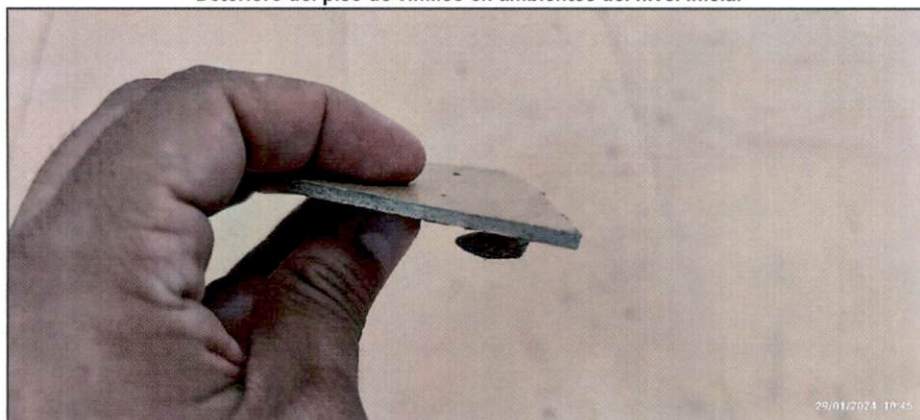
Toma Fotográfica n.º 50  
Deterioro del piso de vinílico en ambientes del nivel inicial

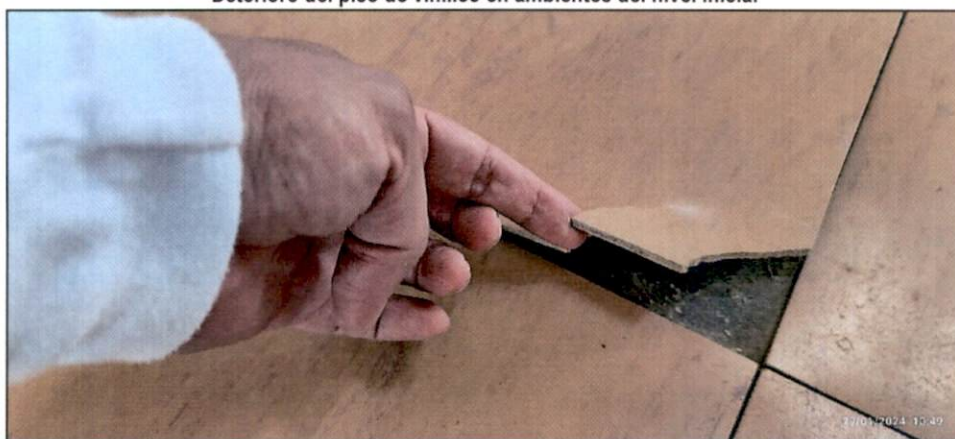
Toma Fotográfica n.º 51  
Deterioro del piso de vinílico en ambientes del nivel inicial

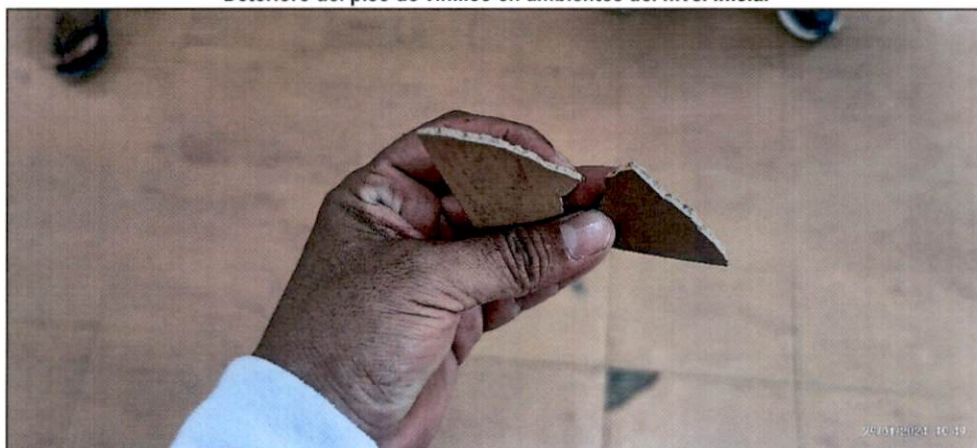
Toma Fotográfica n.º 52  
Deterioro del piso de vinílico en ambientes del nivel inicial

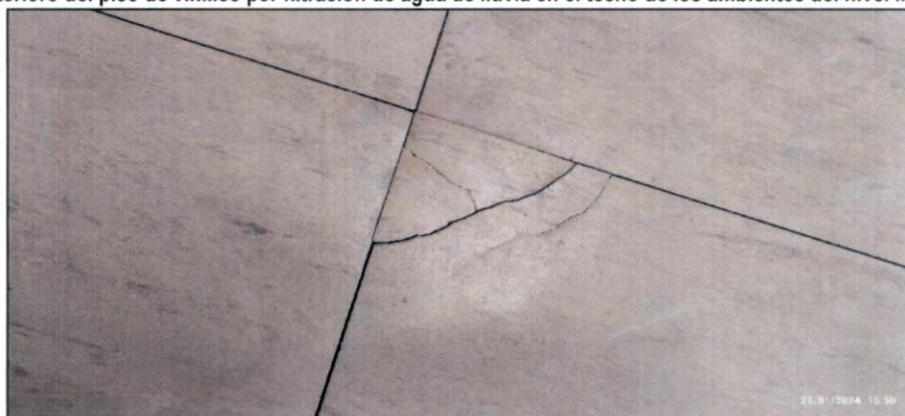
Toma Fotográfica n.º 53  
Deterioro del piso de vinílico por filtración de agua de lluvia en el techo de los ambientes del nivel inicial

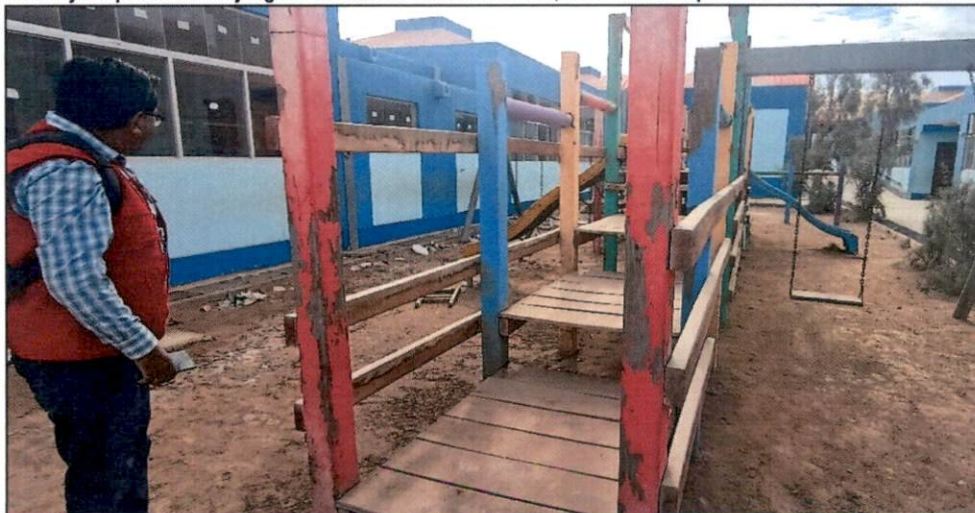
Toma Fotográfica n.º 56

Deterioro del jebe protector en juegos recreativos del nivel inicial, debido a la exposición directa de la radiación solar

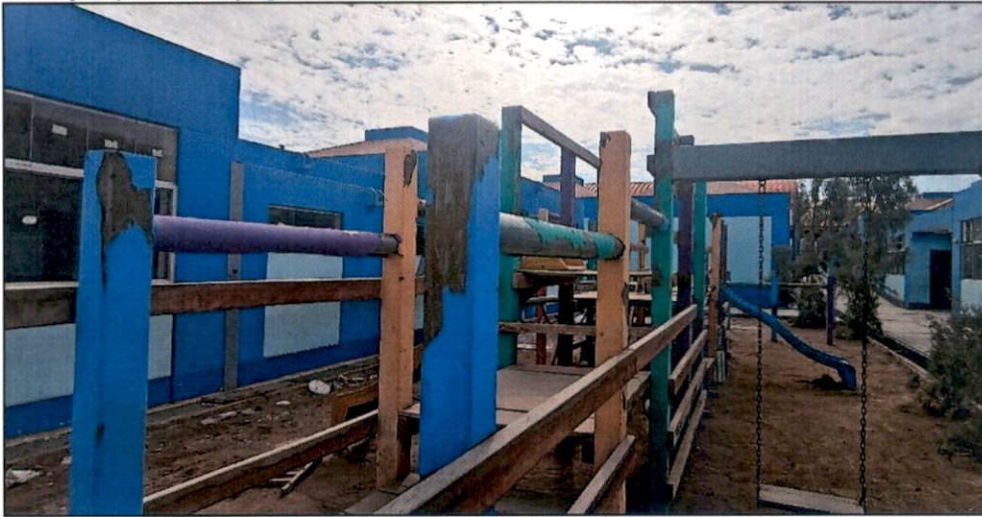
Toma Fotográfica n.º 57

Deterioro del jébe protector en juegos recreativos del nivel inicial, debido a la exposición directa de la radiación solar
