**INFORME DE HITO DE CONTROL  
N° 009-2024-OCI/0454-SCC**

**“EJECUCIÓN Y SUPERVISIÓN DE FICHAS TÉCNICAS DE  
ACTIVIDADES EN LAS CUENCAS CIEGAS DE LOS  
SECTORES TRES CULTURAS, ASILO DE ANCIANOS Y LOS  
ROSALES DEL DISTRITO DE PIURA, PROVINCIA DE PIURA,  
DEPARTAMENTO DE PIURA”**

**HITO DE CONTROL N° 3 – EJECUCIÓN DEL SERVICIO  
CUENCA CIEGA LOS ROSALES AL 27 DE FEBRERO DE  
2024**

**PIURA, 29 DE FEBRERO DE 2024**

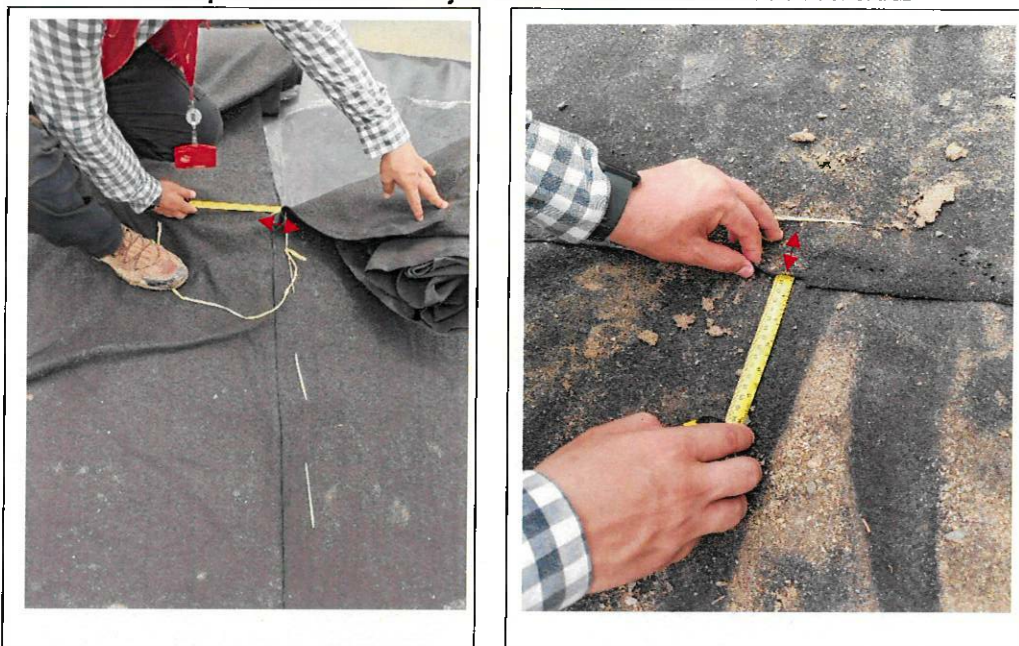
**Vistas Fotográficas n.º 1**  
**Traslapes del Geotextil No Tejido encontrados en conformación del SARE**

peligro inminente de lluvias intensas e inundación en la cuenca ciega **Los Rosales**, del distrito, provincia y departamento de Piura", en adelante la "actividad", los días 20, 22 y 27 de febrero de 2024<sup>4</sup>, se constató la instalación de las capas de geotextil no tejido en el SARE, que incumple el traslape mínimo de los 30 cm. establecido en las especificaciones técnicas de la ficha técnica de la actividad y la normativa aplicable<sup>5</sup>.

Al respecto, la comisión de control realizó las mediciones del traslape en compañía del subgerente de Obras de la Entidad, Inspector del Servicio y Asistentes del Residente del Servicio, suscribiéndose las actas de visita de inspección respectiva, encontrándose traslapes en el geotextil tejido con "rafia" de 24 cm, 10 cm y hasta 5 cm, lo que difiere de lo señalado en los documentos técnicos de la ejecución de la actividad, y que podría repercutir en el óptimo funcionamiento del SARE, puesto que la separación entre la geomembrana y las capas externas se podría ver comprometida al no cumplir con su función de separación de estas con las cajas drenantes (capa de geotextil interna) y con el material de relleno (capa de geotextil externa), pudiéndose producir algún tipo de daño a la geomembrana instalada.

Los hechos descritos anteriormente, podrían repercutir en el funcionamiento del SARE y ocasionar el pago por trabajos no ejecutados conforme a lo establecido contractualmente, en desmedro de la inversión ejecutada por la comuna provincial.

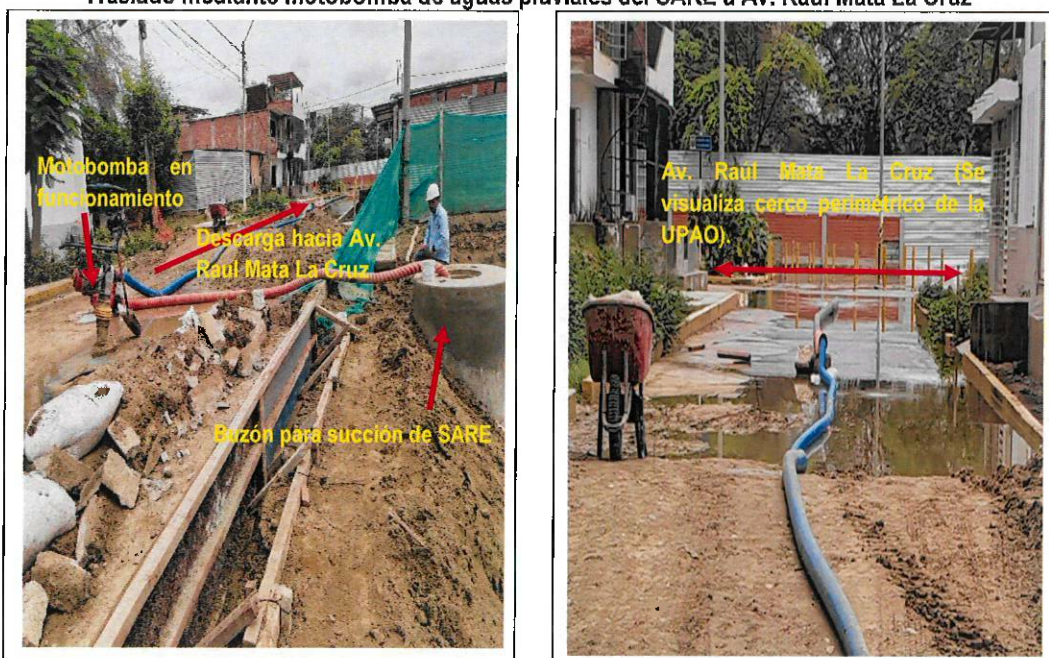
**Vistas Fotográficas n.º 3**  
**Traslado mediante motobomba de aguas pluviales del SARE a Av. Raúl Mata La Cruz**

De las visitas efectuadas por la comisión de control al sector de intervención de la actividad, el día 20 de febrero de 2024<sup>6</sup> conjuntamente con el subgerente de Obras de la Entidad, Inspector del Servicio y Asistentes del Residente del Servicio, habiéndose suscrito el acta de visita de inspección respectiva, se constató que el Contratista ejecutor de la actividad, ha instalado una motobomba con punto de succión en el buzón del SARE para trasladar el agua acumulada hacia la Av. Raúl Mata La Cruz, afectando con ello la transitabilidad en dicho sector, además difiere de lo establecido en el Plan de Contingencia del presente servicio que estableció un presupuesto para alquiler de cisternas de agua y trasladar todos los volúmenes de agua pluvial.

Aunado a lo anterior, es preciso indicar que la Ficha Técnica de la actividad y sus revisiones, indicaron la imposibilidad de evacuar las aguas pluviales con motobomba, puesto que no hay sectores cercanos disponibles para esta finalidad, tal como se encuentra señalado en la Memoria Descriptiva de Contingencia, que a continuación se describe:

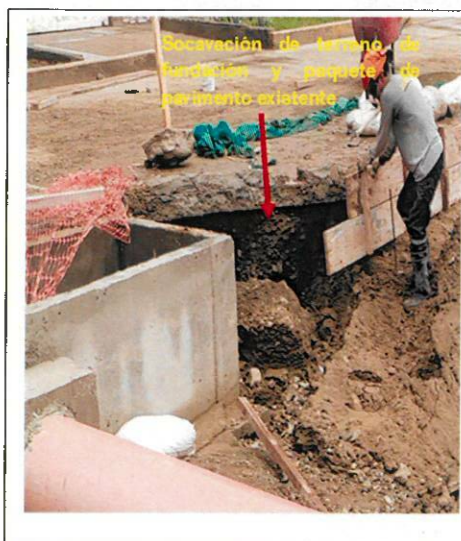
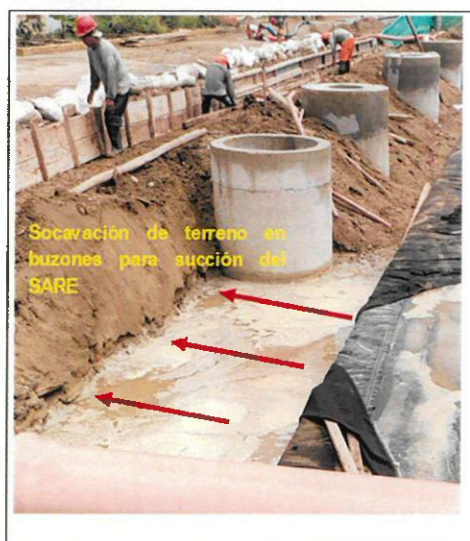
**Vistas Fotográficas n.º 4**

De las visitas efectuadas por la comisión de control al sector de intervención de la actividad, los días 20, 22 y 27 de febrero de 2024<sup>7</sup> conjuntamente con el subgerente de Obras de la Entidad, Inspector del Servicio y Asistentes del Residente del Servicio, habiéndose suscrito las actas de visita de inspección respectiva, se constató la existencia de sectores donde hay procesos de socavación del terreno por la acción erosiva del agua pluvial, que han afectado a las estructuras en proceso de conformación tales como el SARE, pavimento aledaño al sector, y los buzones para la succión de las bombas, tal como se visualiza en las vistas fotográficas siguientes:

**Socavación de pavimento y buzones en el Sector donde esta en proceso de conformación el SARE Los Rosales**

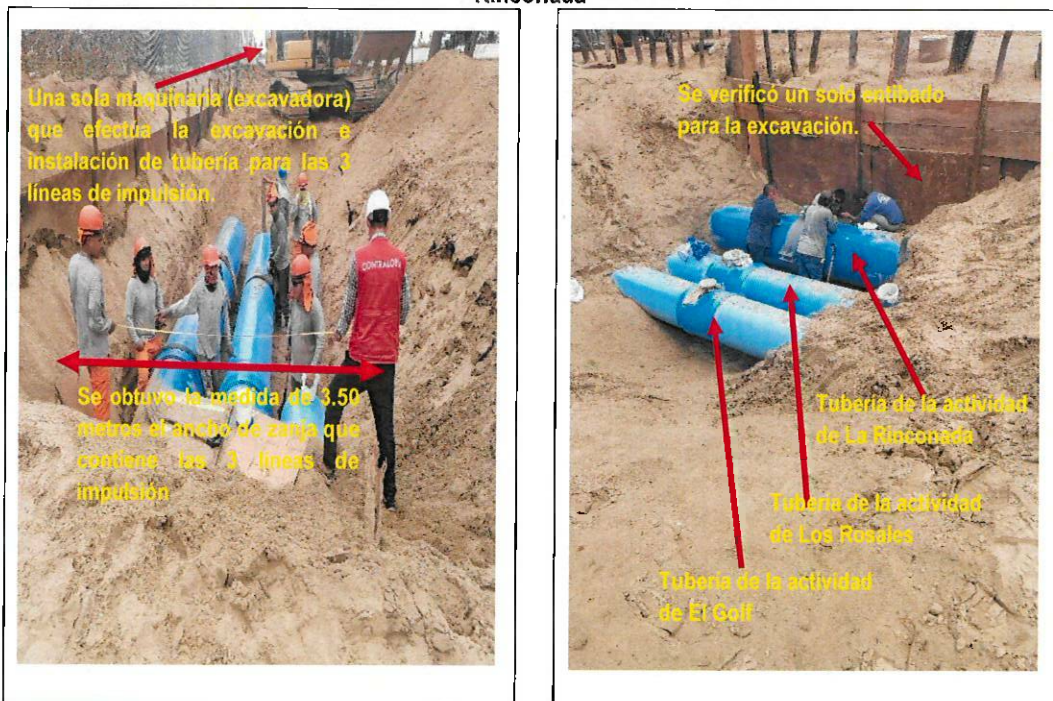
**Vistas Fotográficas n.º 6**

**Excavación realizada para la instalación de tubería de 3 actividades: Los Rosales, El Golf y La Rinconada**

Igualmente, la comisión de control, realizó la medida del ancho de la zanja, verificándose que mide 3.50 metros; sin embargo, las fichas técnicas de las tres actividades determinaron un ancho por cada línea de tubería de 1.70 metros, lo cual ya no fue necesaria su ejecución total, dado que las tres líneas se han instalado en una sola zanja, usando un solo entibado, habiéndose realizado previamente un solo trazo, nivel y replanteo y un solo refine y nivelación de fondo.

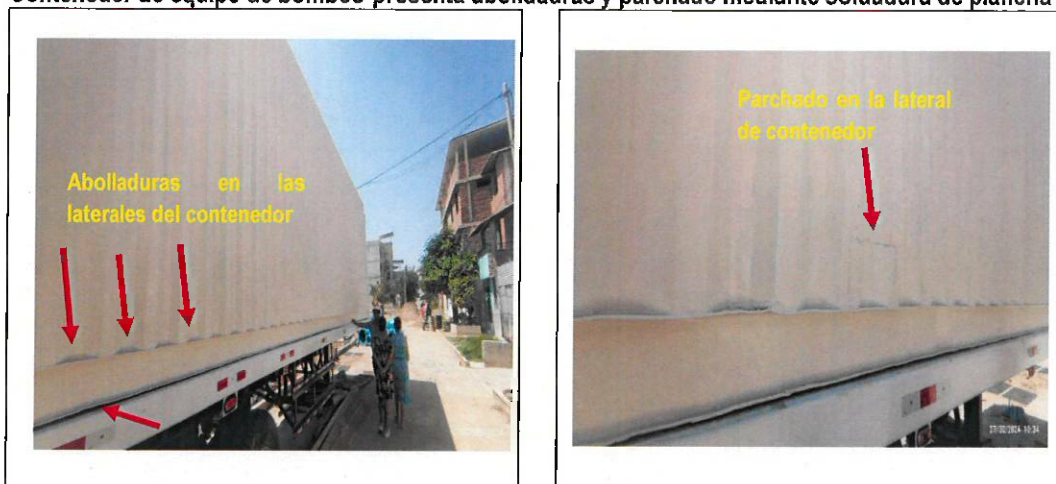
**Vistas Fotográficas n.º 10**  
**Contenedor de equipo de bombeo presenta abolladuras y parchado mediante soldadura de plancha**

Asimismo, se verificó que, el contenedor de este equipamiento presenta en distintas partes abolladuras, pese a que se ha requerido un contenedor nuevo; a la vez, solo cuenta con la puerta posterior propia del container y no las puertas laterales solicitadas, aunado a ello, no cuenta con ductos metálicos de ingreso y salida de aire.

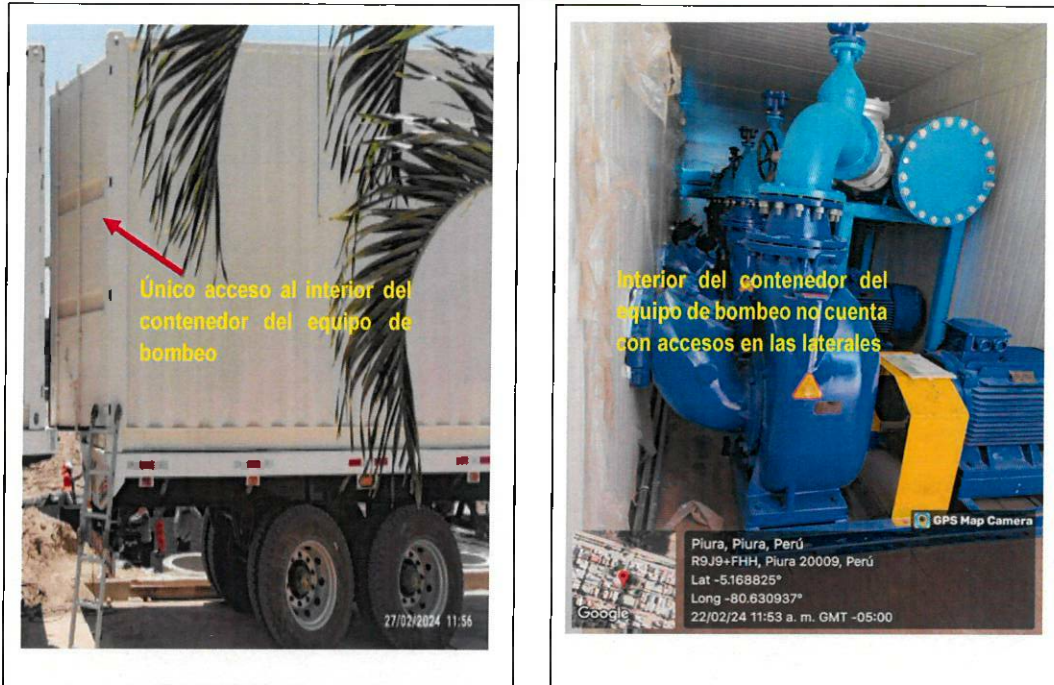
## Vistas Fotográficas n.º 13

Única fuente de ventilación del interior del equipo de bombeo es la puerta posterior propia de un contenedor
