**INFORME DE HITO DE CONTROL
N° 024-2024-OCI/0454-SCC**

**“MEJORAMIENTO DEL SERVICIO DE TRANSITABILIDAD
VEHICULAR EN EL A.H. VÍCTOR RAÚL DEL DISTRITO
DE PIURA – PROVINCIA DE PIURA – DEPARTAMENTO
DE PIURA”**

**HITO DE CONTROL N° 4 – SUSPENSIÓN DE LA OBRA Y
ADICIONAL DE OBRA N° 1**

**PERÍODO DE EVALUACIÓN DEL HITO DE CONTROL:
DE 4 DE ABRIL DE 2024 A 10 DE ABRIL DE 2024**

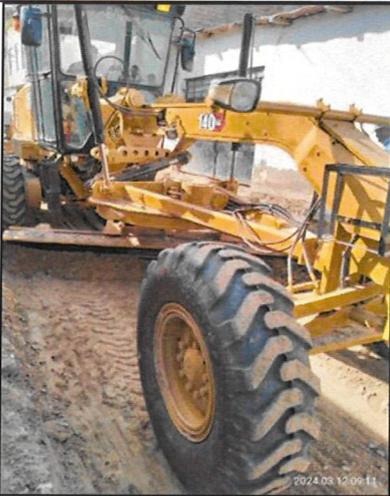
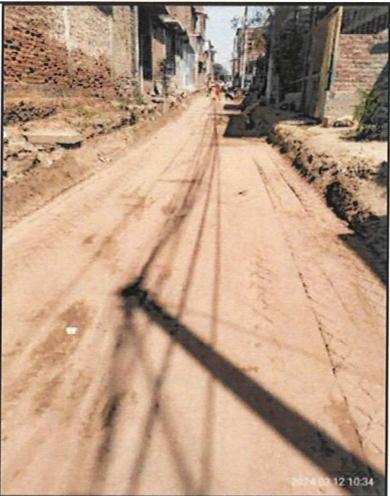
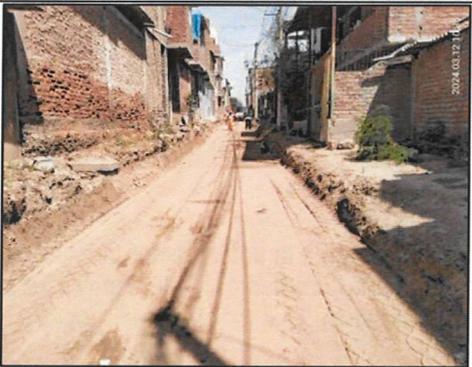
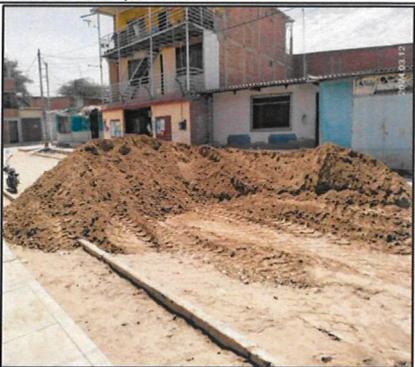
Imágenes n.ºs 1, 2, 3 y 4

Ejecución de actividades comprendidas en las partidas del Adicional de Obra n.º 01.

<p>Perfilado y compactación de sub rasante en el Pasaje, entre las calles 8 y 10.</p>	<p>Perfilado y compactación de sub rasante en el Pasaje, entre las calles 8 y 10.</p>

<p>Perfilado y compactación de sub rasante en el Pasaje, entre las calles 8 y 10.</p>	<p>Material de sub granular para su respectiva colocación y compactación en el Pasaje A.</p>

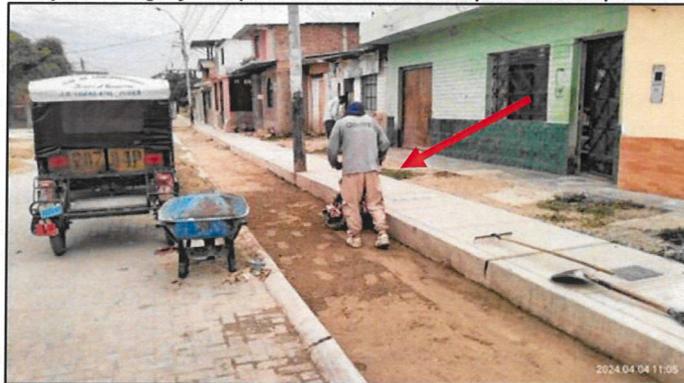
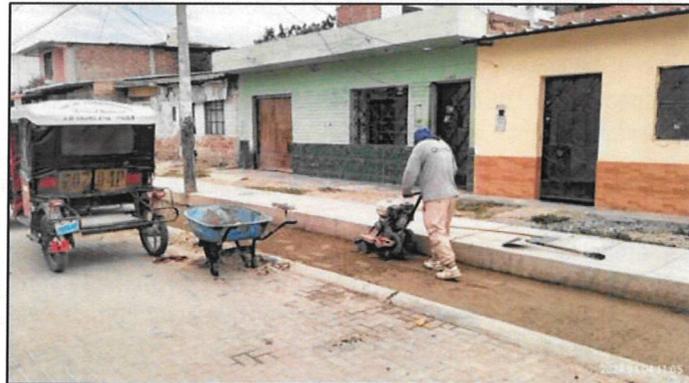
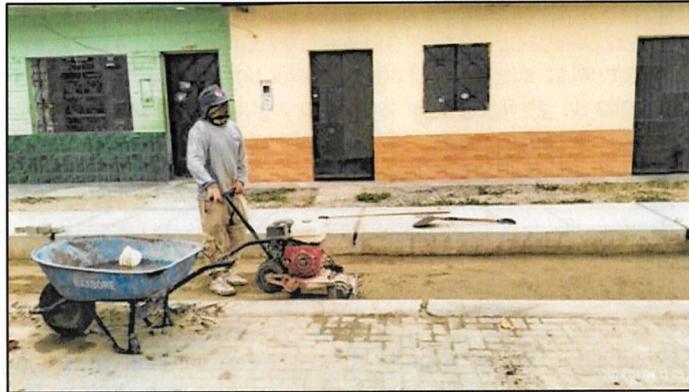
Imágenes n.°s 5, 6 y 7

Trabajos de riego y compactación de base con plancha compactadora

Las imágenes expuestas, revelan la ejecución de trabajos de riego y compactación de base en la zona de estacionamiento de la calle 8, entre las calles 4 y 5; pese a que la obra se encontraba suspendida, en virtud a lo acordado en el *ACTA DE ACUERDO DE SUSPENSIÓN DE PLAZO DE EJECUCIÓN DE OBRA N° 02* de 22 de marzo de 2024; además, tales trabajos no cuentan con la dirección y control por parte del residente de la obra y del supervisor, respectivamente, puesto que no se advierte su presencia durante la referida visita de inspección.

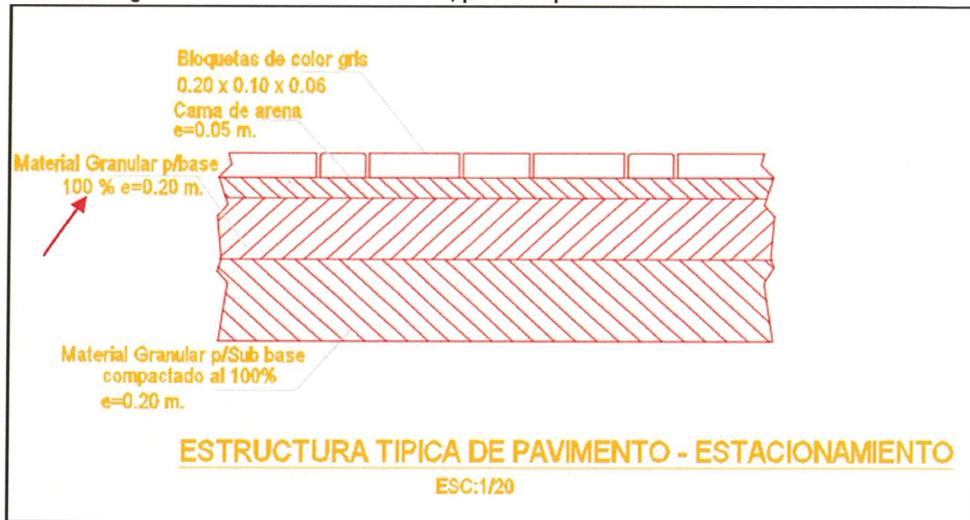
Imagen n.º 8

Material granular P/base 100% E=0.20 M, para compactación del área de estacionamiento

Por lo expuesto, a la fecha de la visita de inspección a la obra (4 de abril de 2024), se advierte la ejecución de trabajos de la partida 03.06.00 BASE: EXTENDIDO, RIEGO Y COMPACTACIÓN, E=0.20 M del expediente técnico de la obra, pese a que esta se encuentra suspendida; además de ello, no se advierte en la obra al residente y al supervisor, ni a los demás integrantes del plantel profesional clave; lo cual, pone en riesgo la ejecución de tales trabajos de acuerdo a las especificaciones técnicas del expediente de la obra y los planos contenidos en el mismo.

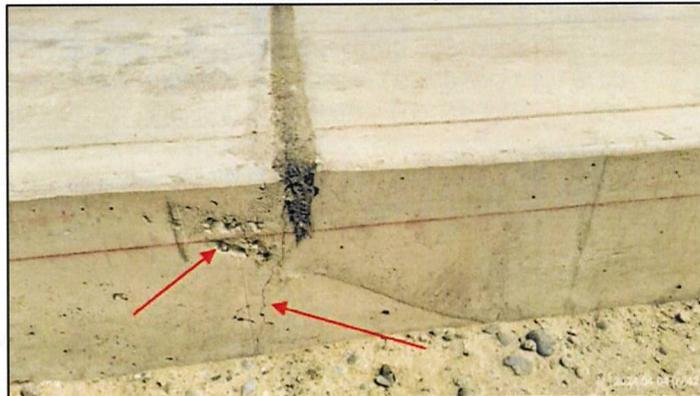
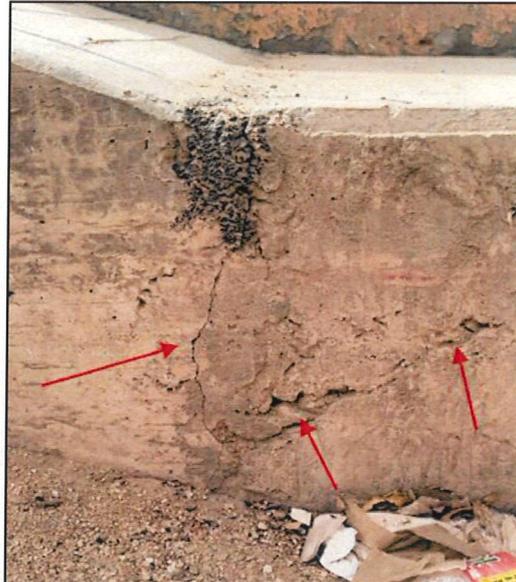
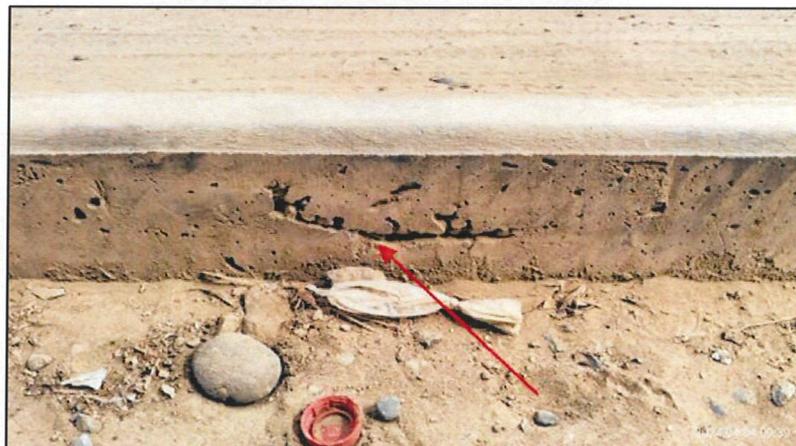
Imágenes n.ºs 9, 10 y 11

Fisuras y cangrejas en vereda de concreto y en sardinel de confinamiento de la calle 8, entre las calles 1 y 2

Al respecto, las imágenes expuestas evidencian un inadecuado proceso constructivo en los trabajos de concreto, ya que se advierte fisuras, desprendimiento de concreto y cangrejas por causa de la segregación de concreto durante el proceso de vaciado, la que a su vez se debería a una deficiente colocación y vibración de concreto; lo cual, denota

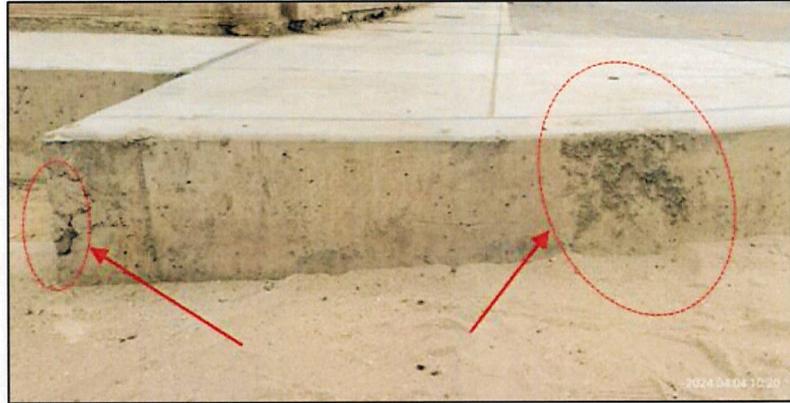
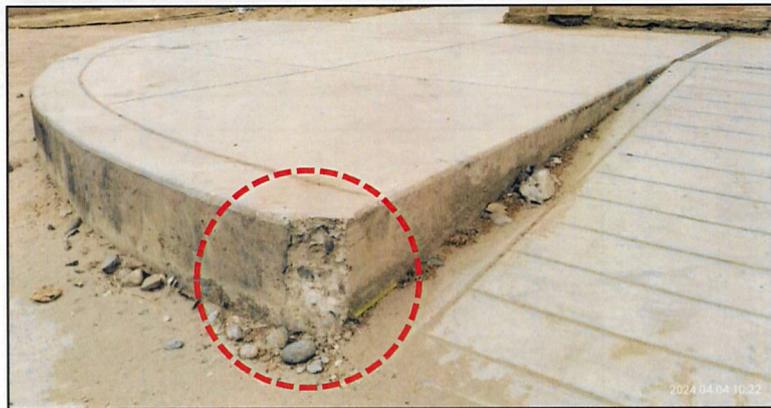
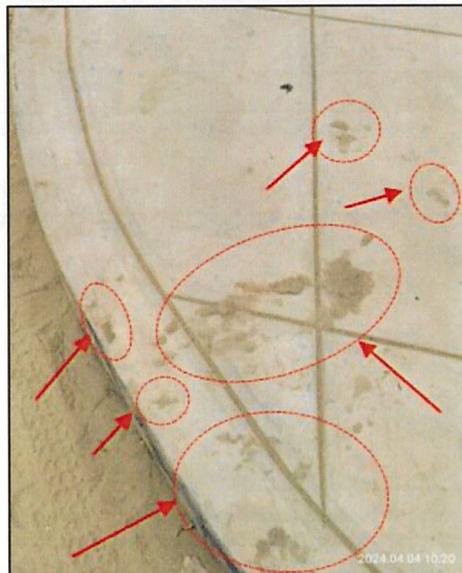
En la intersección de la calle D y calle 10, se advierte cangrejeras, rebabas de concreto¹¹ y desprendimiento de concreto en martillo de vereda de concreto; conforme a las siguientes imágenes:

Imágenes n.ºs 12, 13 y 14
Cangrejas, rebabas de concreto y desprendimiento de concreto en martillo de vereda, en la intersección de las calles D y 10.

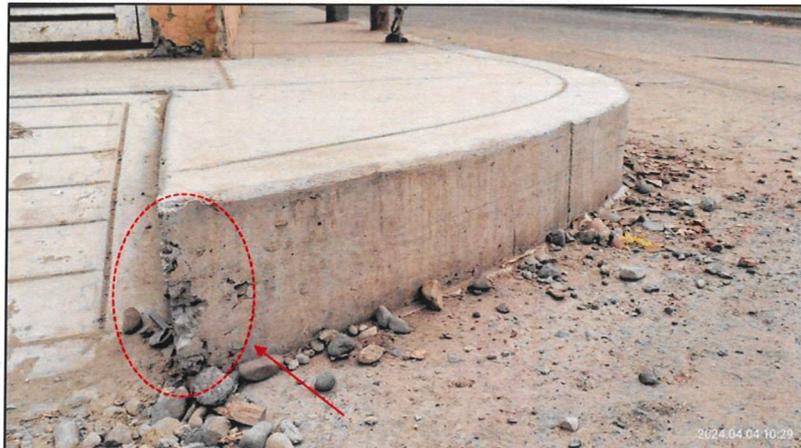
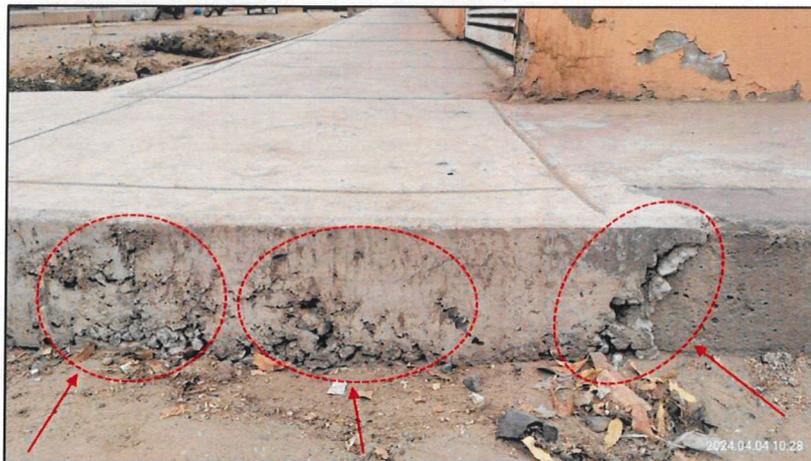
Imágenes n.ºs 15 y 16

Cangrejeras en la esquina del martillo de la vereda de concreto en el último tramo de la calle 10, cerca de la calle D

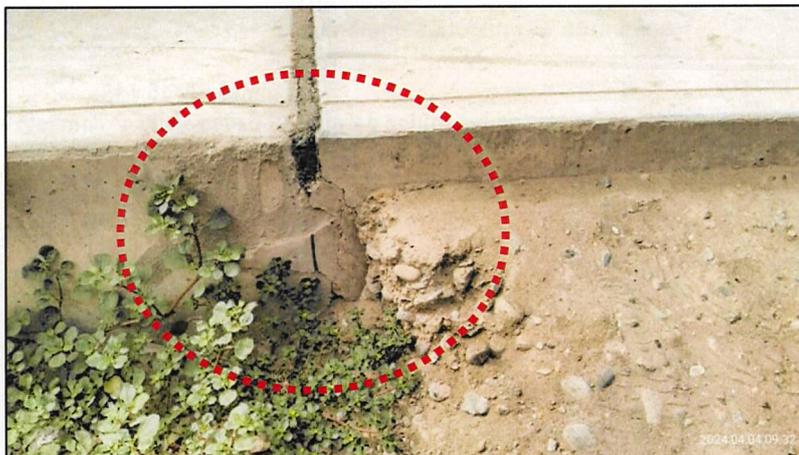
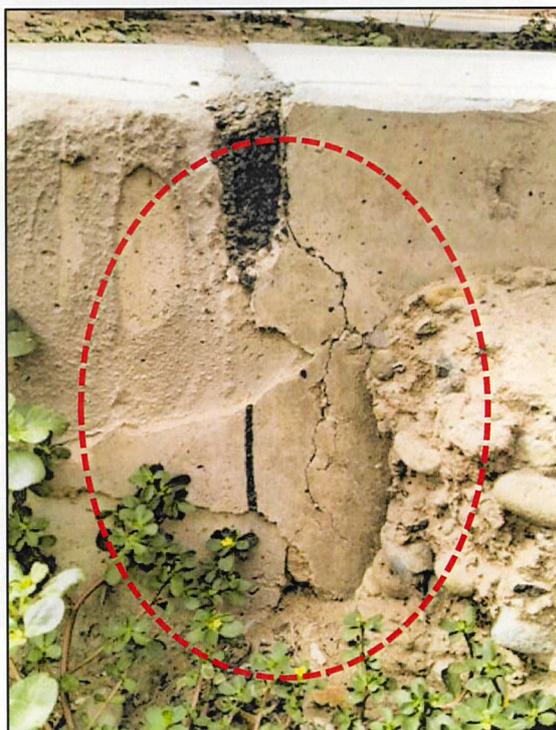
Se aprecia fisuras y rebabas de concreto en vereda de concreto de la calle 8, entre el pasaje A y la calle 1; de acuerdo a las siguientes imágenes:

Imágenes n.ºs 17 y 18
Fisuras y rebabas de concreto en vereda de concreto de la calle 8, entre el pasaje A y la calle 1

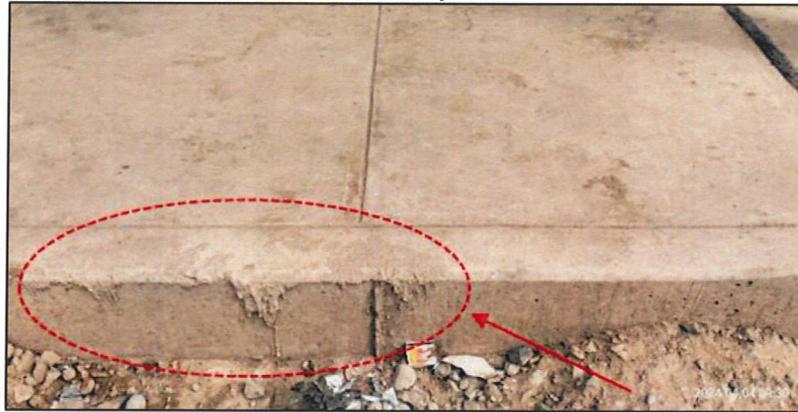
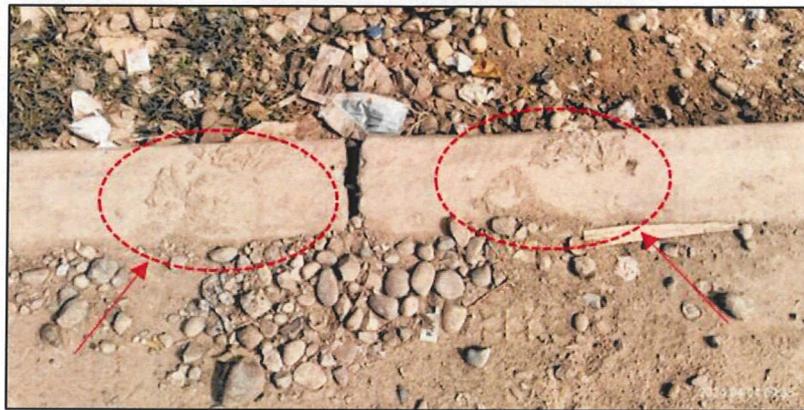
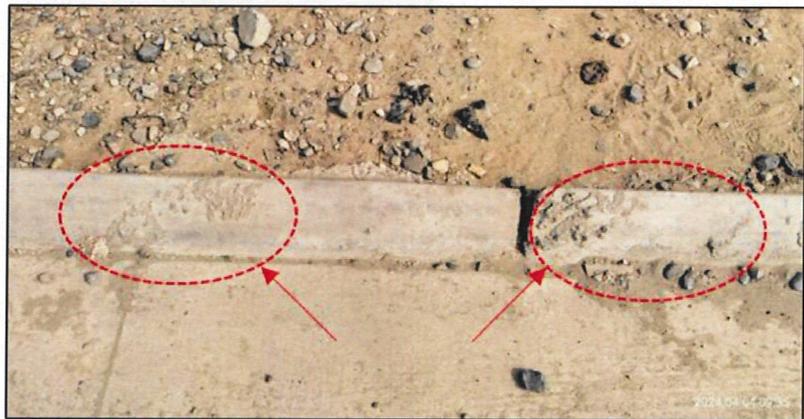
Imágenes n.ºs 19, 20 y 21

Se aprecia rebabas de concreto en vereda y en sardinel de confinamiento, en la intersección de las calles 8 y 1; tal como se muestra en las imágenes siguientes:

Rebabas de concreto en vereda y en sardinel de confinamiento, en la intersección de las calles 8 y 1

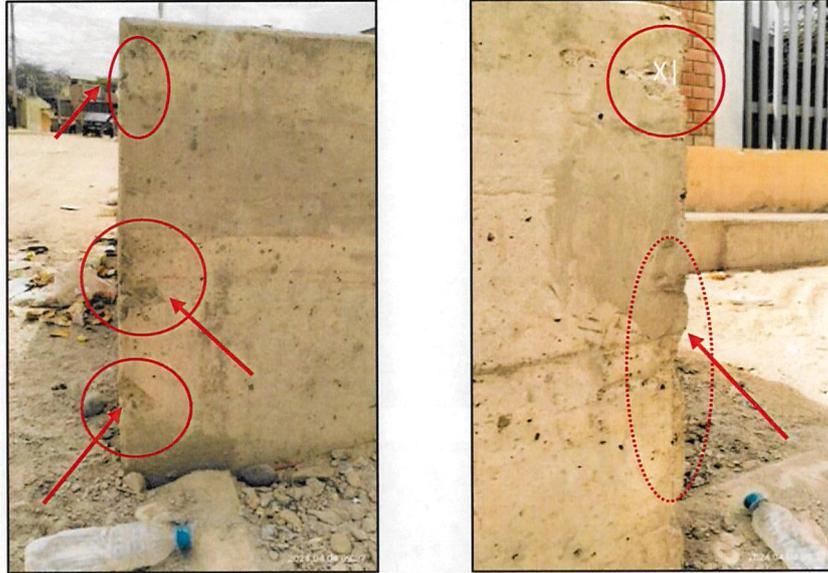
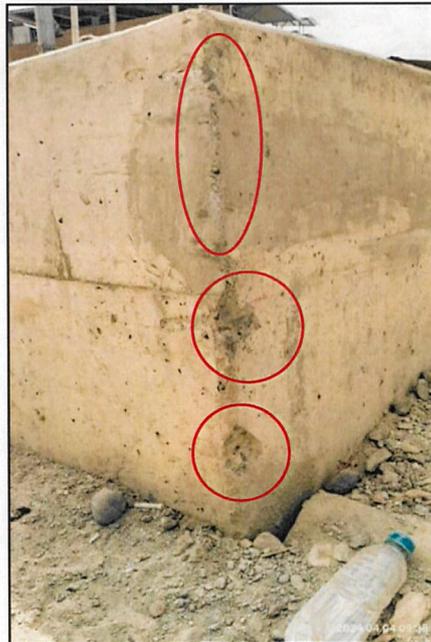
Imágenes n.ºs 22, 23 y 24

Se verifica también despostillamiento y desprendimiento de concreto en arista de martillo de vereda de concreto, en la intersección de las calles 1 y 8; conforme a las imágenes siguientes:

Despistillamiento y desprendimiento de concreto en arista de martillo de vereda de concreto, en la intersección de las calles 1 y 8

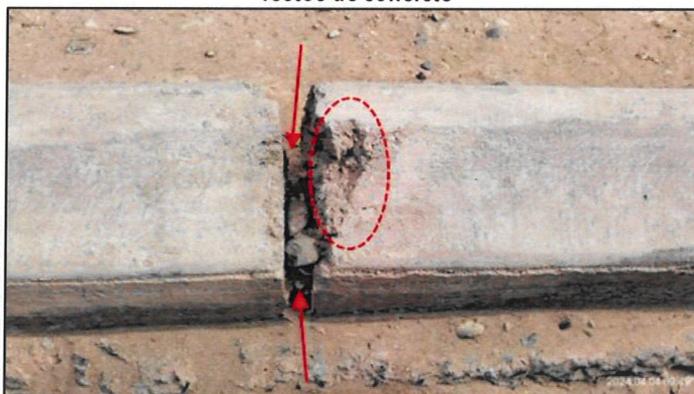
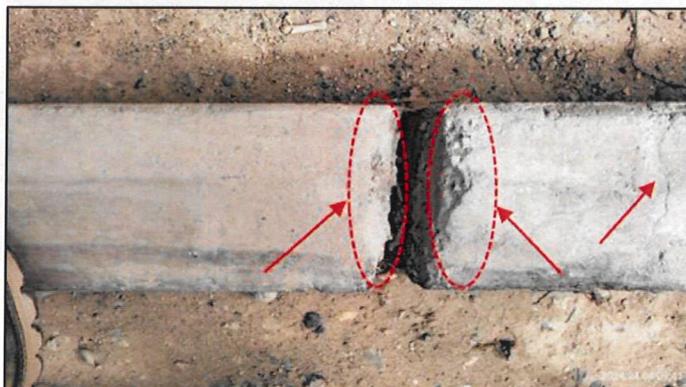
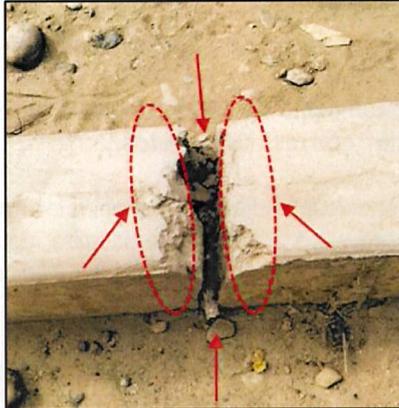
Imágenes n.ºs 25, 26 y 27

Sardinel de confinamiento con desprendimiento de concreto y juntas de dilatación con restos de concreto

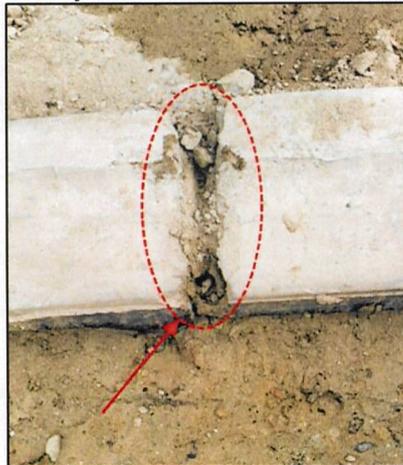
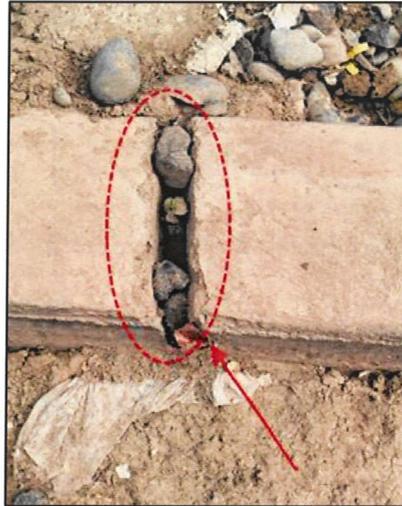
Imágenes n.ºs 28 y 29

Se advierte restos de piedra y material de relleno en juntas de dilatación de sardinel de confinamiento, ubicado en la calle 8, entre el pasaje A y la calle 1; de acuerdo a las siguientes imágenes:

Restos de concreto en juntas de dilatación de sardinel de confinamiento

De las imágenes expuestas, se aprecia desprendimiento de concreto entre las juntas de los sardineles; asimismo, se visualiza restos de piedra y material de relleno en las juntas de dilatación. Al respecto, se cita lo especificado en el ítem 04.06.00 JUNTAS DE DILATACIÓN ASFÁLTICA, de las especificaciones técnicas del expediente técnico de la obra; que en su segundo párrafo indica: "(...) se construirán juntas de dilatación de 2" cada 5 mt., empelando para tal efecto una mezcla de asfalto líquido RC250 con arena gruesa se empleara en una proporción de 1:3. (...)".

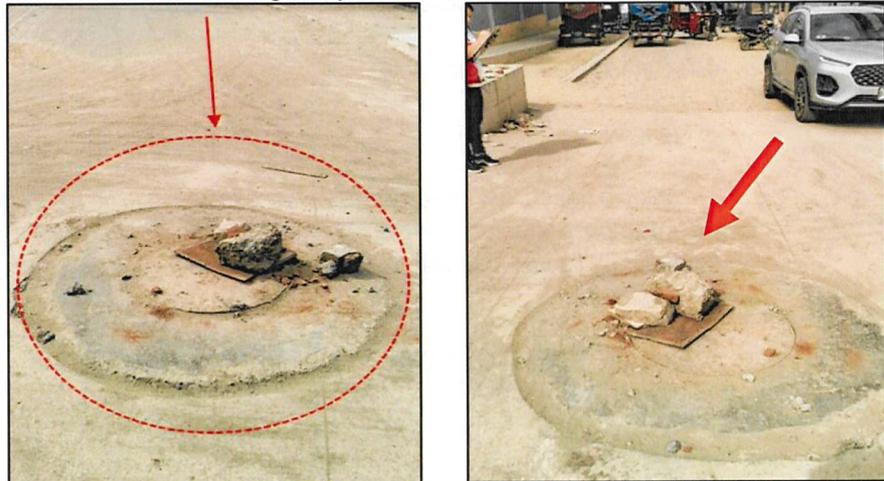
Imágenes n.ºs 31 y 32

Buzón de desagüe expuesto, en la intersección de las calles 1 y 8

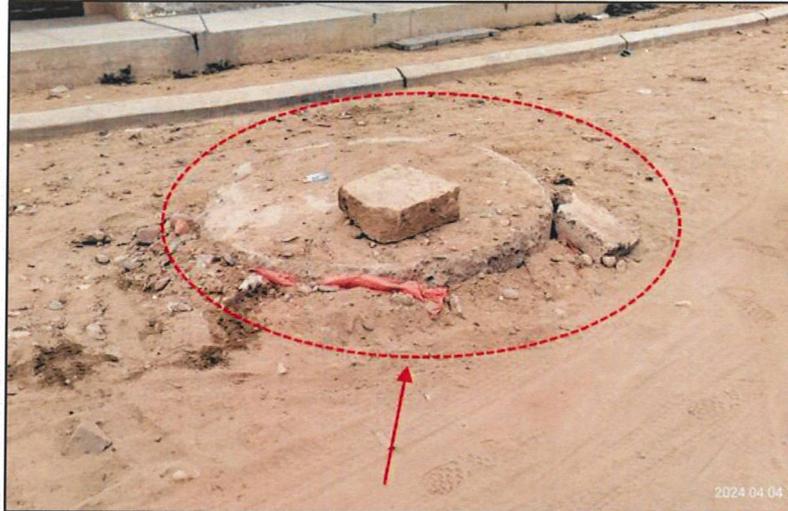
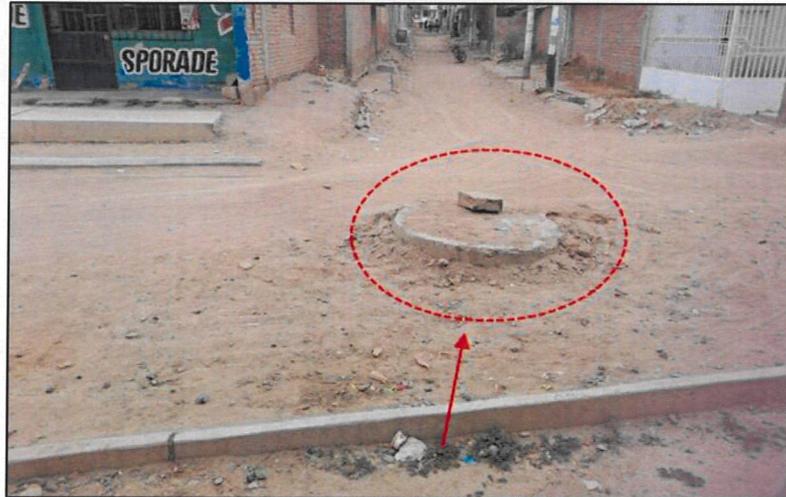
Imágenes n.º 33 y 34

Buzón de desagüe expuesto, en la intersección del pasaje A y la calle 10

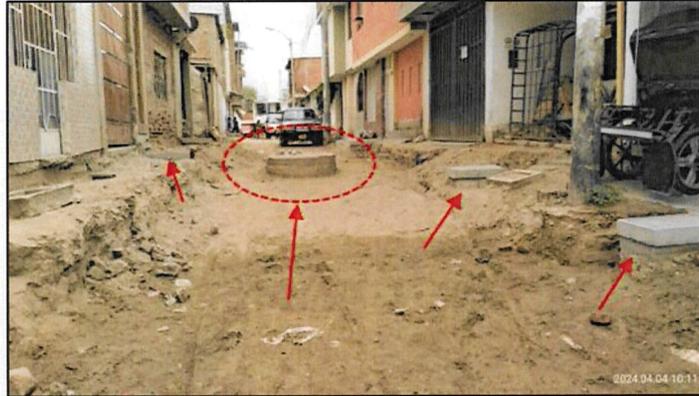
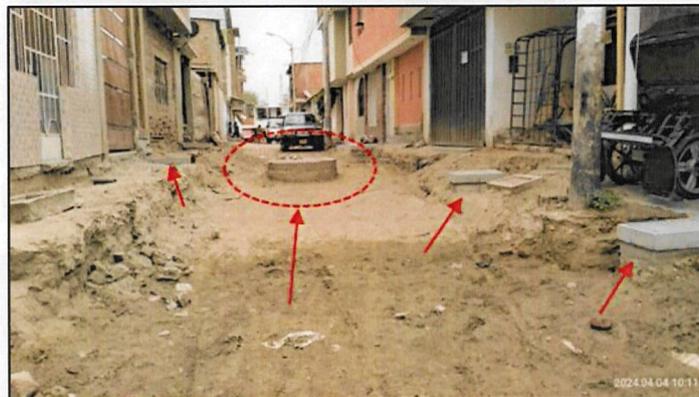
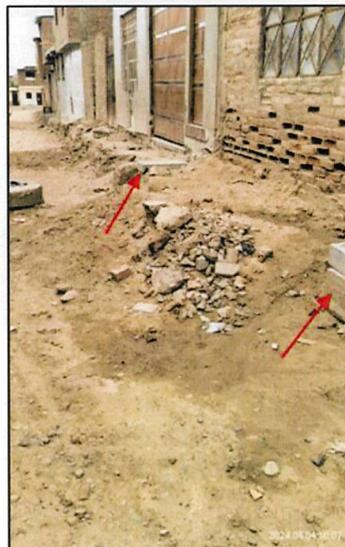
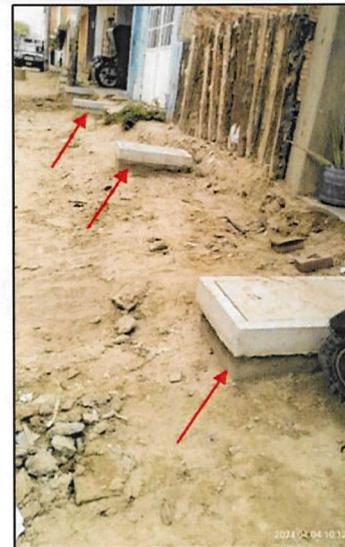
- Se advierte buzón de desagüe en mal estado y cajas de desagüe expuestas sobre nivel de terreno natural, que no cuentan con cinta plástica para señal de peligro, ni señalización de seguridad; cuya ubicación es el pasaje A, entre la calle 8 y calle 10. Al respecto, se presenta las imágenes siguientes:

Imágenes n.ºs 35, 36, 37 y 38
Buzón de desagüe en mal estado y cajas de desagüe expuestas en el pasaje A, entre las calles 8 y 10.

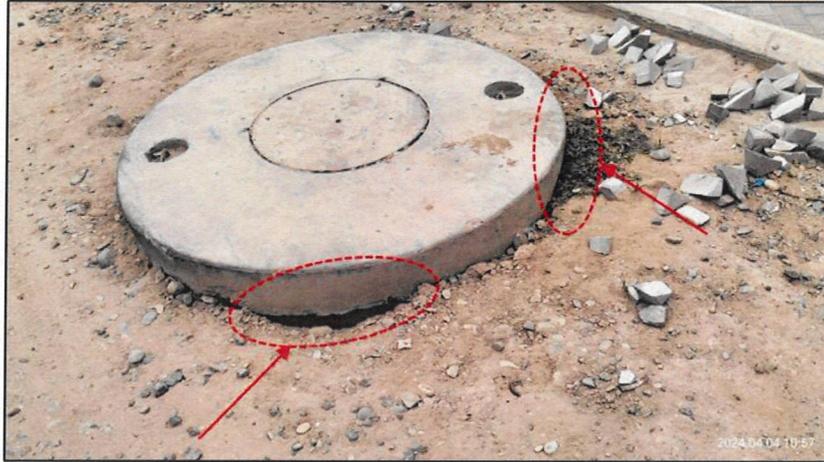
Imagen n.º 39

Buzón expuesto con tapa mal colocada, con aberturas en los bordes, que no cuenta con cinta de seguridad para señal de peligro, ni señalización de seguridad

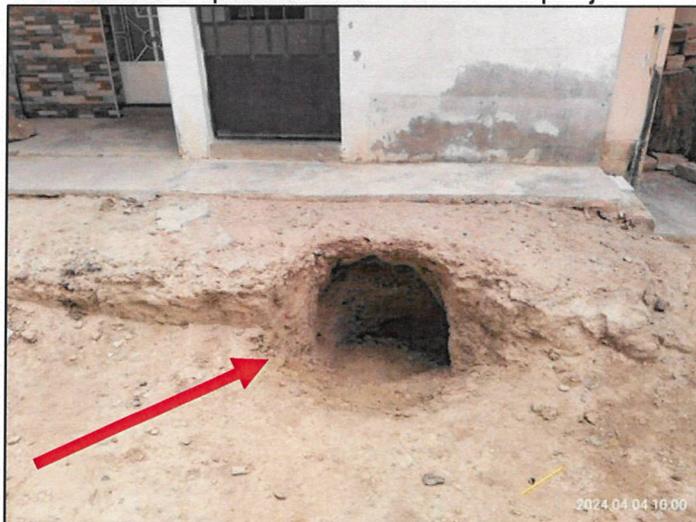
Imagen n.º 40

- Se advierte excavación para conexión domiciliaria, observándose su abertura y profundidad, la misma que no cuenta con cinta plástica para señal de peligro, ni tampoco señalización de seguridad; cuya ubicación es el pasaje A, entre la calle 8 y calle 10; tal como se aprecia en la imagen siguiente:

Excavación para conexión domiciliaria en el pasaje A

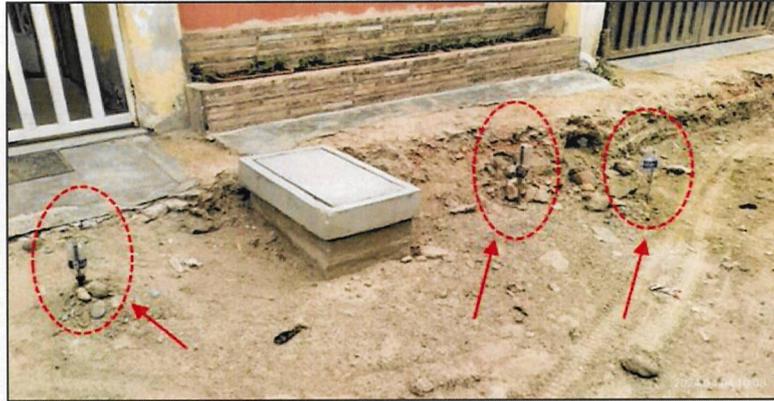
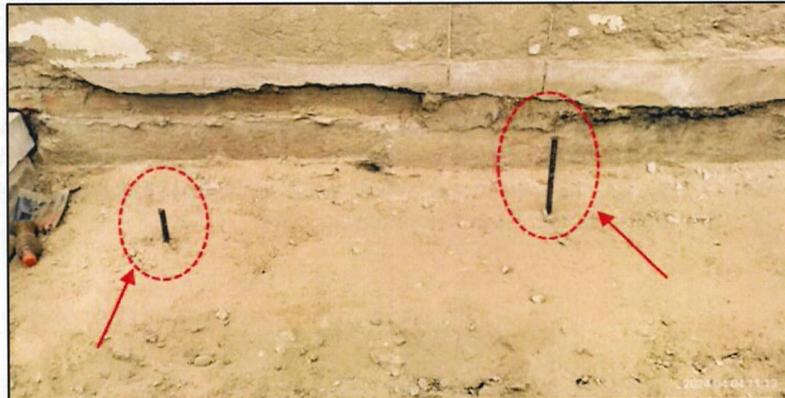
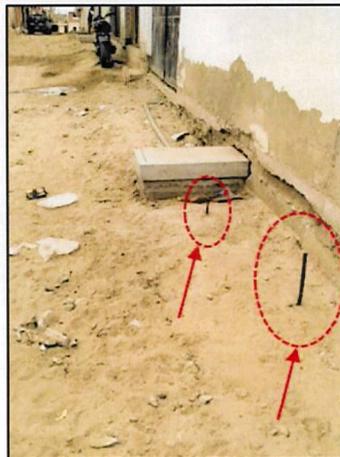
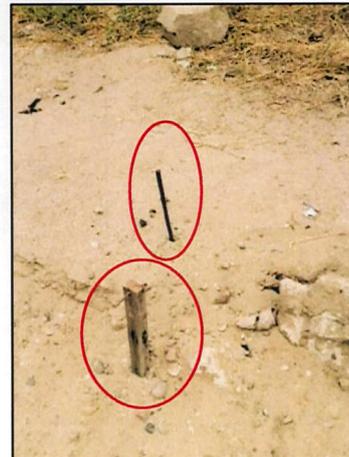
Imágenes n.°s 41, 42, 43 y 44

Varillas de acero corrugado expuestas sobre el nivel de terreno natural

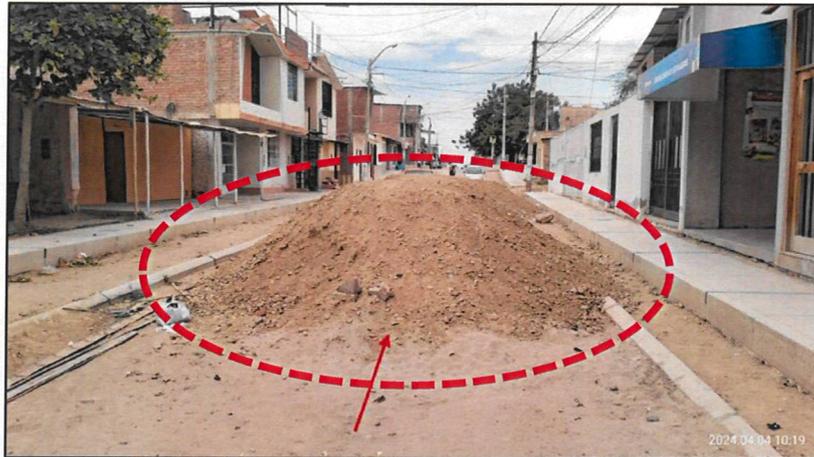
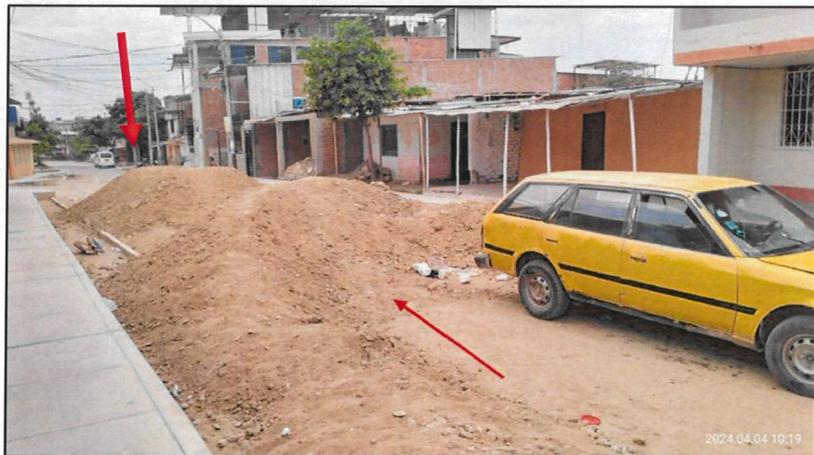
- Se advierte material granular en el centro de la calzada, que obstaculiza el tránsito vehicular y peatonal, sin contar con señalización de seguridad; ubicado en la calle 10, entre el pasaje A y la calle D. Al respecto, se presenta las imágenes siguientes:

Imágenes n.ºs 45 y 46
Material granular en el centro de la calzada

De las imágenes precedentes, se advierte material granular en el centro de la pista, que se encuentra amontonado y cubre la calzada; por consiguiente, no permite el tránsito vehicular ni peatonal; además, no cuenta con señalización de seguridad, ni tranqueras de madera para desvío de tránsito vehicular.

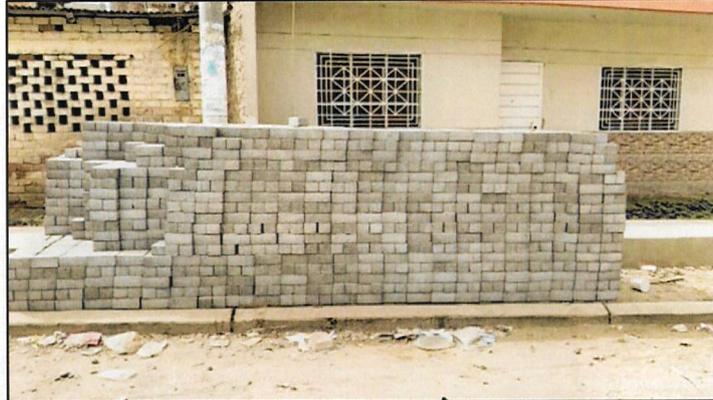
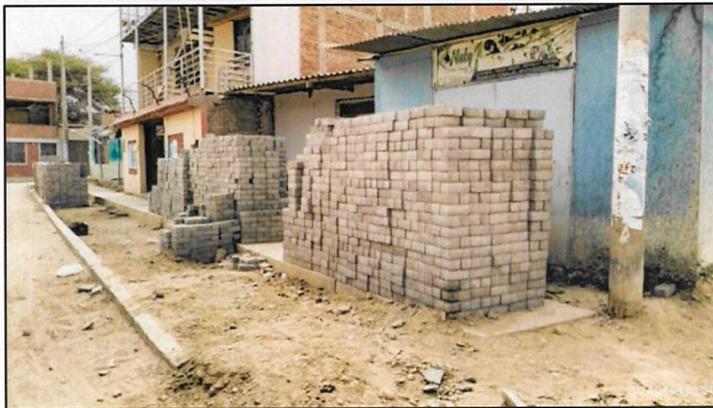
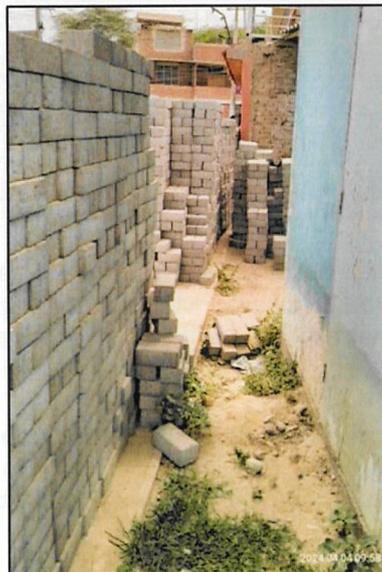
Imágenes n.ºs 47, 48 y 49
Material de adoquines de concreto en la vía pública

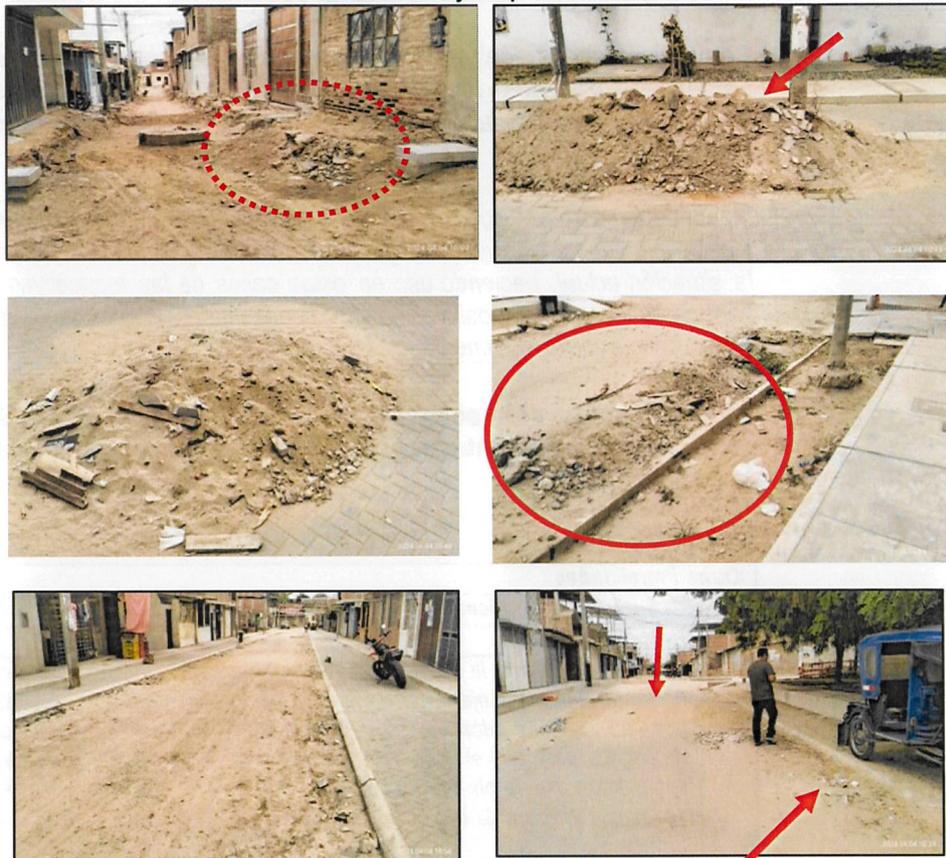
De la visita de inspección a la obra, realizada por la comisión de control el 4 de abril de 2024, se advierte cúmulos de desmonte y desperdicios de la obra en algunas de las calles intervenidas durante su ejecución, afectando el tránsito de las personas, además de poner en riesgo su integridad física; tal como se aprecia en las imágenes siguientes:

Imágenes n.ºs 50, 51, 52, 53, 54 y 55
Cúmulos de desmonte y desperdicios de la obra

Con relación a lo expuesto, precisar que, el **“Plan de Seguridad y las condiciones de Seguridad e Higiene Ocupacional”**, que forma parte del expediente técnico de la obra, en su numeral 8.10 **ORDEN Y LIMPIEZA**, contempla que, **“La obra se mantendrá constantemente limpia, para lo cual se eliminarán periódicamente los desechos y desperdicios, los que deben ser depositados en zonas específicas señaladas y/o en recipientes adecuados debidamente rotulados”**. En ese sentido, el hecho advertido durante la visita de inspección, denota incumplimiento de lo establecido en el referido plan del expediente técnico.
