**INFORME DE HITO DE CONTROL  
N° 023-2024-OCI/0471-SCC**

**EJECUCIÓN DE LA OBRA: “MEJORAMIENTO DEL SISTEMA  
DE DRENAJE PLUVIAL EN LA PARTE ALTA DEL SECTOR  
COLECTOR JR. PERÚ DEL DISTRITO DE TARAPOTO –  
PROVINCIA DE SAN MARTÍN - DEPARTAMENTO DE SAN  
MARTÍN”**

**HITO DE CONTROL N° 6 – RECEPCIÓN DE OBRA**

**TARAPOTO, 7 DE MAYO DE 2024**

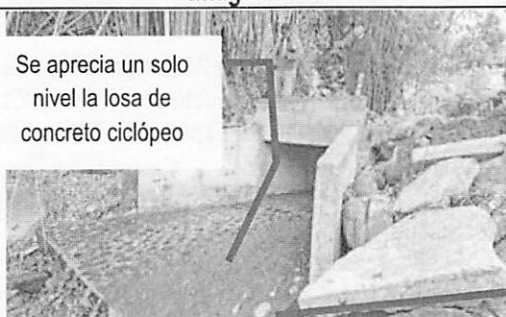
| Imagen n.º53 | Imagen n.º54 |
|---|---|
| <p>Se aprecia un solo nivel la losa de concreto ciclópeo</p> | <p>No se aprecia las uñas laterales de la losa de concreto ciclópeo</p> |
| Se evidencia la estructura de descarga, diferente a lo indicado en los planos del Expediente Técnico (DAD-01), donde los planos indican dos gradas de descarga. | Se evidencia la construcción del alero de la margen derecha de la estructura de descarga, la misma que anteriormente presentaba signos de haber sido demolida. |

Se puede apreciar en la imagen n.º 53 del acta de inspección física de obra de 16 de abril de 2024, la estructura de descarga del colector en la que se aprecia la losa del concreto ciclópeo en un solo nivel, además **no se observa** las uñas laterales según se tiene del diseño de dicha estructura

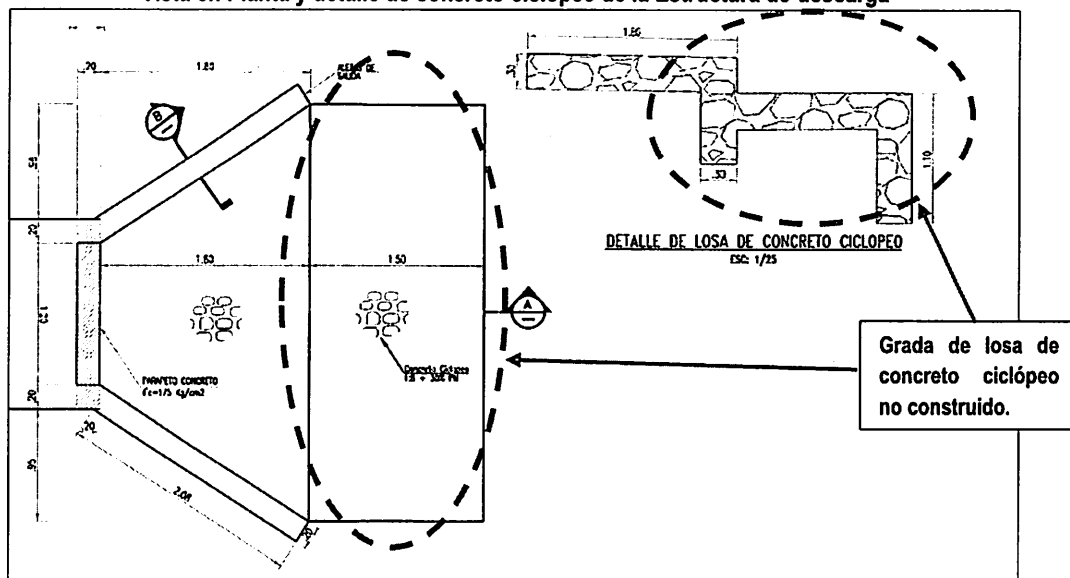
Imagen n.º 1

**Vista en Planta y detalle de concreto ciclópeo de la Estructura de descarga**

Al respecto, de la revisión del Expediente Técnico de Obra, se observa en las imágenes 1 y 2, el diseño proyectado de la estructura de descarga en la cual presenta dos gradas de acuerdo al detalle de la losa de concreto ciclópeo, además presenta uñas tanto en los laterales como en la parte frontal de 0.30x0.80m; sin embargo, de la inspección física a obra el 16 de abril de 2024, solo se constató una grada.

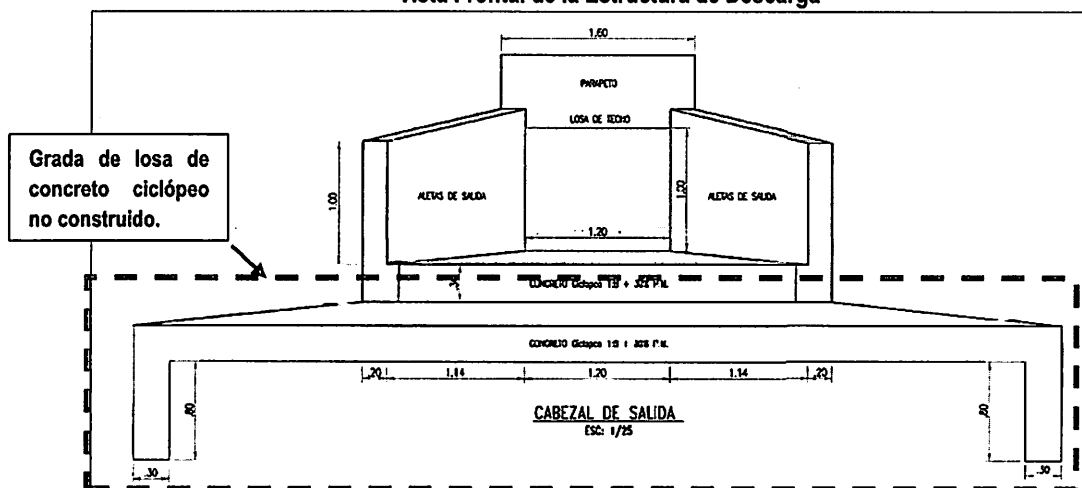
Imagen n.º 2

**Vista Frontal de la Estructura de Descarga**

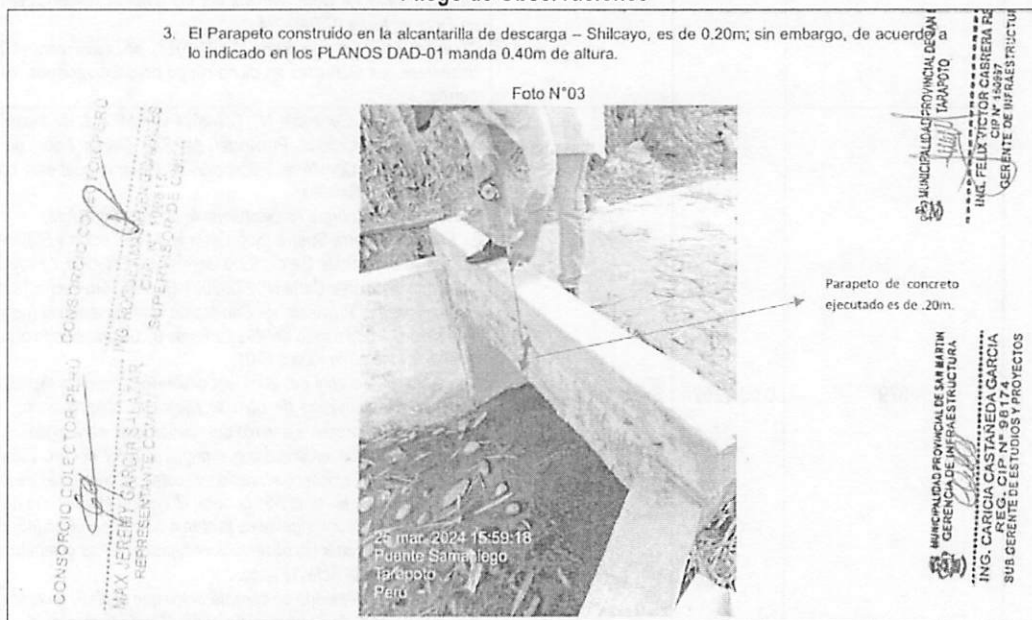
**Imagen n.º 3**  
**Plegio de Observaciones**

Lo descrito, evidencia que la estructura de descarga no fue ejecutada como estipula los planos, faltando ejecutar la segunda grada de la losa de concreto ciclópeo y las uñas, como se muestra el Plano DAD-01, además, el parapeto en alcantarilla presenta menor altura tal como lo indicó en el plegio de observaciones el comité de recepción de obra sobre el parapeto, denotando un trabajo no ejecutado de conformidad a lo establecido en plano del Expediente Técnico de Obra, en la cual se contemplaba la correcta ejecución de la estructura de descarga.

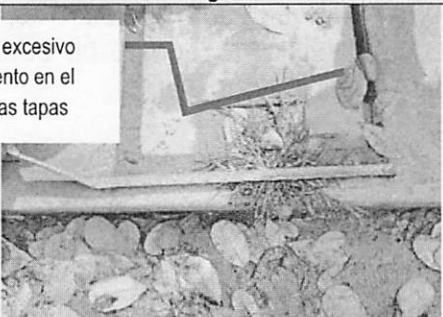
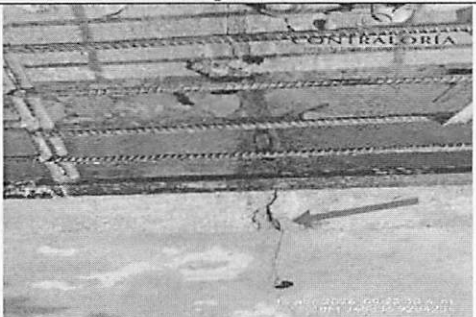
| <p><b>Imagen n.º15</b></p> <p>Se aprecia excesivo espaciamento en el borde de las tapas</p> | <p><b>Imagen n.º16</b></p> <p>Se observa el desprendimiento en la junta de dilatación de los muros laterales de la cuneta.</p> |

Lo evidenciado en el acta de inspección física a obra de 16 de abril de 2024, muestra que la mayor parte de las tapas de inspección de concreto armado fueron ejecutadas deficientemente, con

malos acabados, no encajando correctamente en los bordes, además, algunas tapas se encuentran deterioradas por no estar al ras o nivel de la losa superior de las cunetas techadas o alcantarillas, que ponen en riesgo la calidad y vida útil de la misma.

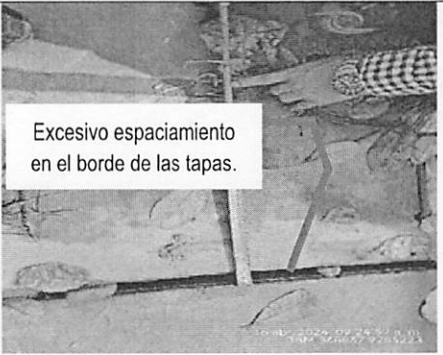
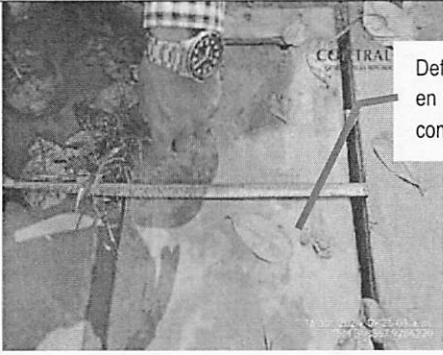
| <p><b>Imagen n.º17</b></p> <p>Excesivo espaciamento en el borde de las tapas.</p> <p>Se evidencia las tapas de inspeccion de concreto en la cdra. 15 de jr. Perú, que no cumplen con las medidas en los bordes y no encajan correctamente.</p> | <p><b>Imagen n.º18</b></p> <p>Deficientes acabados en las tapas de concreto.</p> <p>Se evidencia las tapas de inspeccion de concreto en la cdra. 14 de jr. Perú, que no cumplen con las medidas en los bordes y no encajan correctamente.</p> |

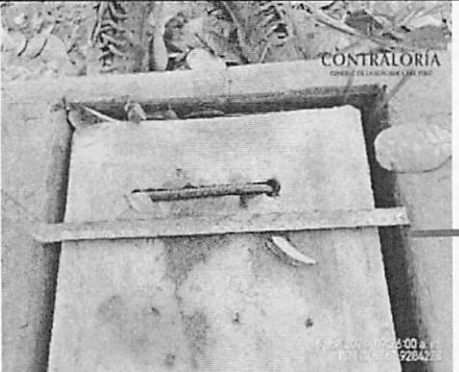
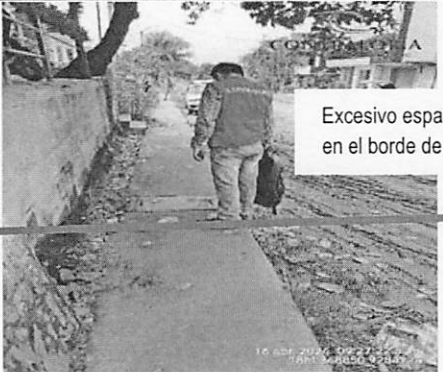
| <p><b>Imagen n.º19</b></p> <p>Se evidencia las tapas de inspeccion de concreto en la cdra. 14 de jr. Perú, que no cumplen con las medidas en los bordes y no encajan correctamente.</p> | <p><b>Imagen n.º20</b></p> <p>Excesivo espaciamento en el borde de las tapas</p> <p>Vista panorámica de la cdra. 14 y 15 del Jr. Perú, donde se evidencia que las tapas de concreto no cumplen con las medidas especificadas en los planos del E.I</p> |

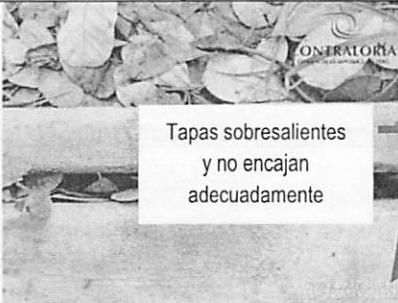
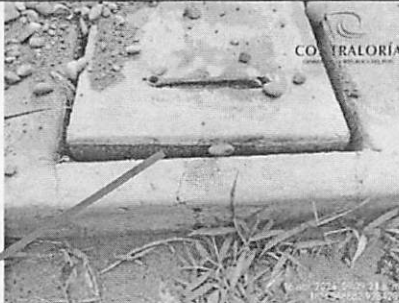
| <p><b>Imagen n.º21</b></p> <p>Tapas sobresalientes y no encajan adecuadamente</p> | <p><b>Imagen n.º22</b></p> |
| <p>Se evidenció grieta en los bordes de las tapas de inspección de concreto, en Jr. Perú cdra. 13</p> | <p>Se evidencia las tapas de inspección de concreto en la cdra. 13 de Jr. Perú, que no cumplen con las medidas en los bordes y no encajan correctamente.</p> |

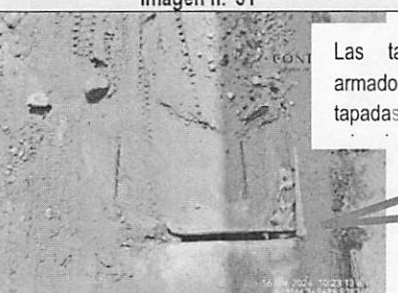
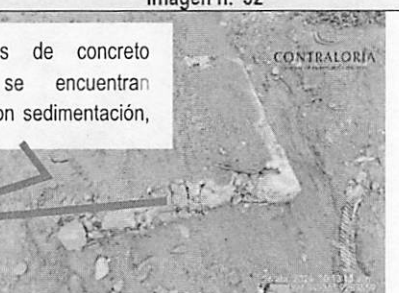
| <p><b>Imagen n.º31</b></p> <p>Las tapas de concreto armado se encuentran tapadas con sedimentación,</p> | <p><b>Imagen n.º32</b></p> |
| <p>Se observa que las tapas de inspección de concreto en el Jr. Perú cdra. 8, no encajan correctamente, viendo vacío en los bordes. Esta situación persiste a lo largo del proyecto.</p> | <p>Se observa la tapa de registro de concreto en el Jr. Perú Cdra 8, sedimentada y deteriorada.</p> |

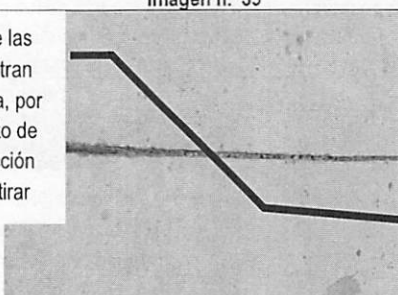
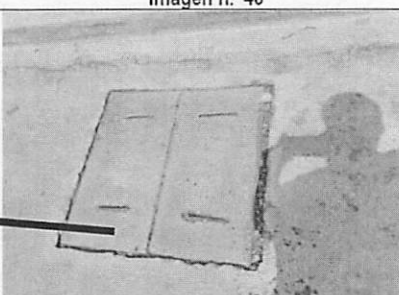
| <p><b>Imagen n.º39</b></p> | <p><b>Imagen n.º40</b></p> |
| <p>Se observa deficiente llenado de las juntas de dilatación, en el Jr. Perú cdra 2.</p> | <p>Se evidenció las tapas de registro de concreto en el Jr. Perú cdra 2, también con problemas en los bordes y aberturas que no corresponden a las medidas del ET.</p> |

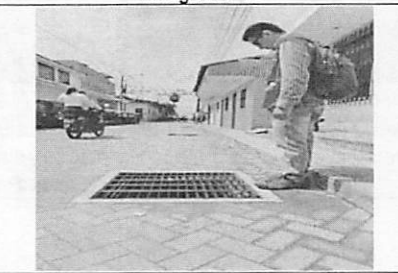
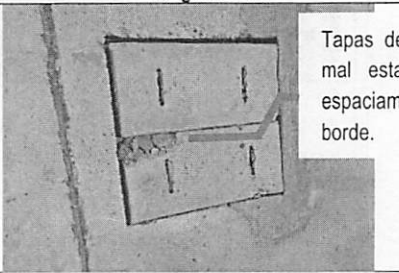
| <p><b>Imagen n.º41</b></p> <p>Se observa tapa de inspección metálica con borde de concreto, en la cual la tapa no se encuentra al nivel del pavimento en el Jr. Saposoa cdra. 1</p> | <p><b>Imagen n.º42</b></p> <p>Tapas de concreto en mal estado, excesivo espaciamiento en borde.</p> |

En los bordes de las tapas se encuentran tapadas por arena, por lo que al momento de realizar la inspección será difícil de retirar

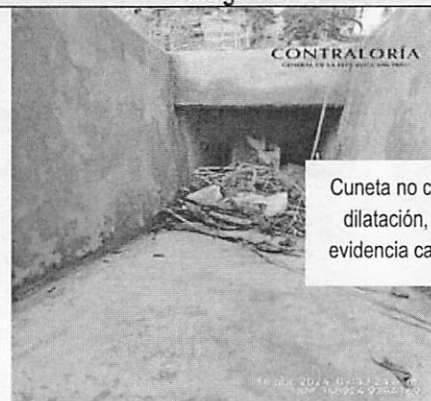
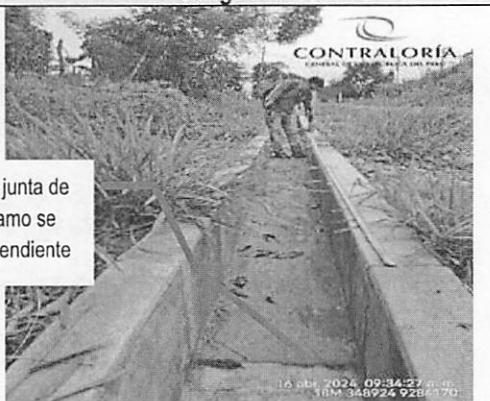
De la inspección física a obra realizado el 16 de abril de 2024 y que consta en acta respectiva, se corroboró la falta de juntas de dilatación en ciertos tramos de cunetas abiertas, en el Jr. Atahualpa cdra. 5, por lo que, al no contar esta junta, la cuneta estará sometida a *contracciones o expansiones, tal como se muestra en las siguientes imágenes:*

| Imagen n.º25 | Imagen n.º26 |
|---|---|
| <p>Cuneta no cuenta con junta de dilatación, en este tramo se evidencia cambio de pendiente</p> | |
| En el Jr. Atahualpa cdra. 5, se observa que no retiraron el encofrado de las alcantarillas, además, se observa acumulación de material orgánico e inorgánico. | Se realizó la medida de los paños en las cunetas del Jr. Atahualpa cdra. 5, siendo esta medida de 4.50m, no se observa la junta de dilatación. |

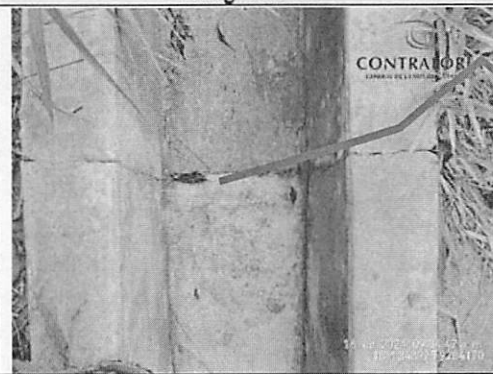
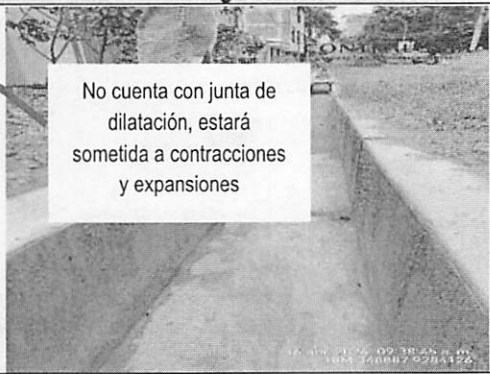
| Imagen n.º25 | Imagen n.º26 |
|---|---|
| | <p>No cuenta con junta de dilatación, estará sometida a contracciones y expansiones</p> |
| Se observa que algunas cunetas no presentan juntas de dilatación precisamente en el Jr. Atahualpa cdra. 5, las mismas que estarán sometidas a contracciones o expansiones. | En la cuneta del Jr. Atahualpa cdra. 4, margen izquierda, se evidenció posible contrapendiente, ya que presenta sedimentación y empozamiento de agua en un tramo de 6m, luego de ello cuneta limpia. |
