**INFORME DE HITO DE CONTROL  
N° 008-2024-OCI/0472-SCC**

**“EJECUCIÓN DEL PROYECTO: MEJORAMIENTO DEL  
SERVICIO DE TRANSITABILIDAD VEHICULAR Y PEATONAL  
EN LA AVENIDA BASADRE Y FORERO DISTRITO DE  
TACNA – PROVINCIA DE TACNA – DEPARTAMENTO DE  
TACNA”**

**HITO DE CONTROL N° 3: EJECUCIÓN DEL PROYECTO –  
ABRIL DE 2024**

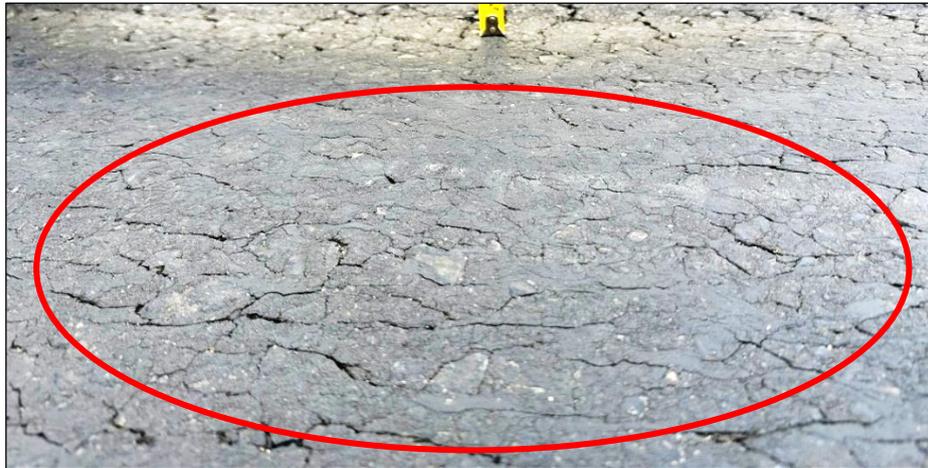
**IMAGEN N° 3**  
**FISURAS DEL TIPO PIEL DE COCODRILO SOBRE CARPETA ASFÁLTICA**

En consecuencia, debido a los deterioros o fallas, como son: irregularidades en elevación de hasta 70 mm<sup>16</sup>, fisuras del tipo piel de cocodrilo, y exudación de asfalto generado por el exceso del mismo, se conduce a una superficie de la carpeta asfáltica irregular y lisa, peligrosa para el tránsito al reducir el número de puntos de contacto entre agregados y las llantas de los vehículos, así como la presencia de deformaciones verticales en este tramo de la vía, generando un riesgo o inseguridad latente ante el tránsito vehicular.

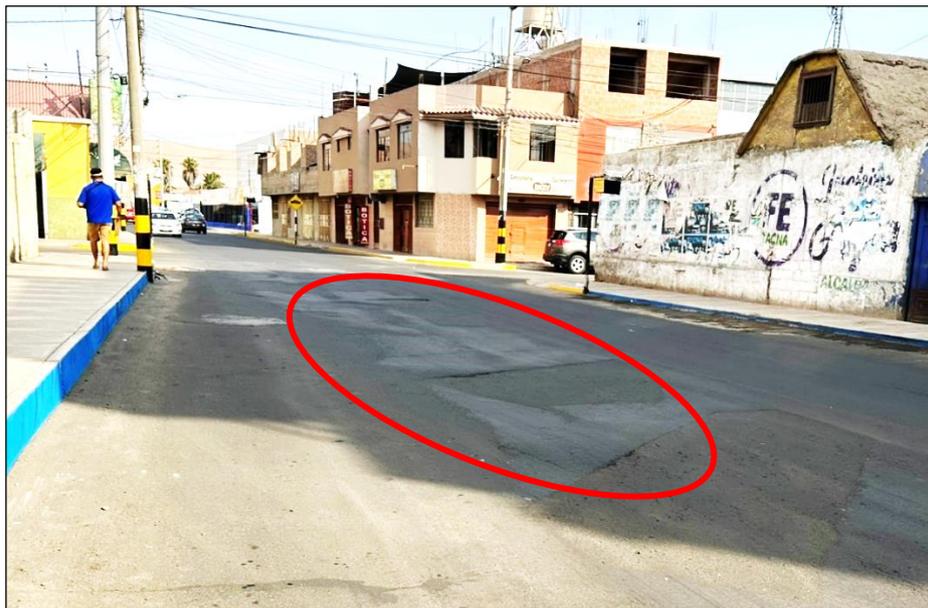
**IMAGEN N° 4**  
**EXUDACIÓN (BROTE) DE ASFALTO RC-250, SOBRE CARPETA ASFÁLTICA**

*“(…) Se hizo saber que la producción de la mezcla asfáltica se efectúa en la planta de asfalto de la Municipalidad Provincial de Tacna, (…). **Los tramos en mención presentan exceso de asfalto RC-250 lo cual ocasionó exudación en el pavimento y posteriores fallas de acolchonamiento, corrugaciones y desplazamientos de la carpeta.** (…) La **posible falla radicaría en el equipo de planta de asfalto el cual presentaría desperfectos que han ocasionado el actual escenario** (…) esta residencia procederá a dejar sin efecto la O/S de alquiler de planta de asfalto (…) a efecto de evitar futuros inconvenientes que originen perjuicios a la obra (…)*. (Énfasis agregado)

De esto se desprende que, el Residente de Obra, indicó una serie de deterioros generados sobre la carpeta asfáltica, además de señalar que los tramos que presentaron exceso de asfalto RC-250, ocasionaron una exudación de asfalto, y habrían sido ocasionados por una falla en el equipo de planta de asfalto de la Municipalidad Provincial de Tacna.

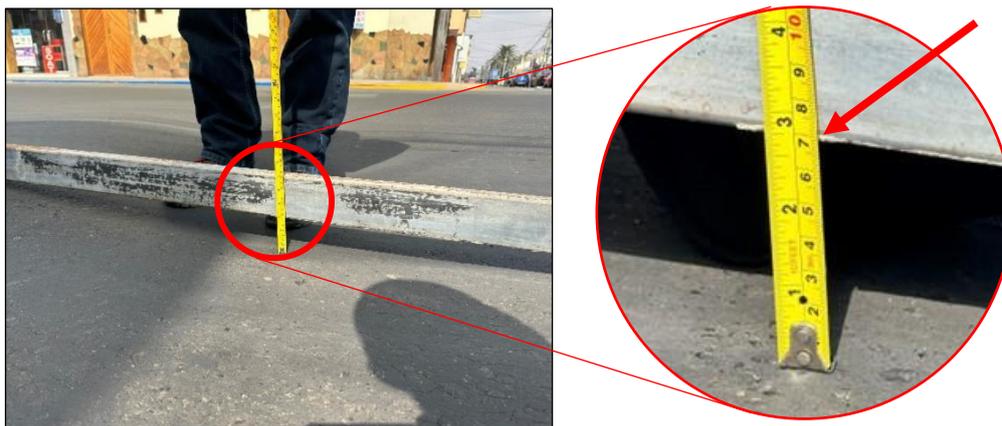
**IMÁGENES N°S 5 Y 6**  
**IRREGULARIDAD SUPERFICIAL DE 70 mm, MEDIDA SOBRE CARPETA ASFÁLTICA CONFORMADA**

Por ende, como se ha podido visualizar en las imágenes precedentes, se encontraron desniveles que varían desde los 42, 55 hasta los 70 mm sobre la superficie de la carpeta asfáltica conformada a marzo de 2024.

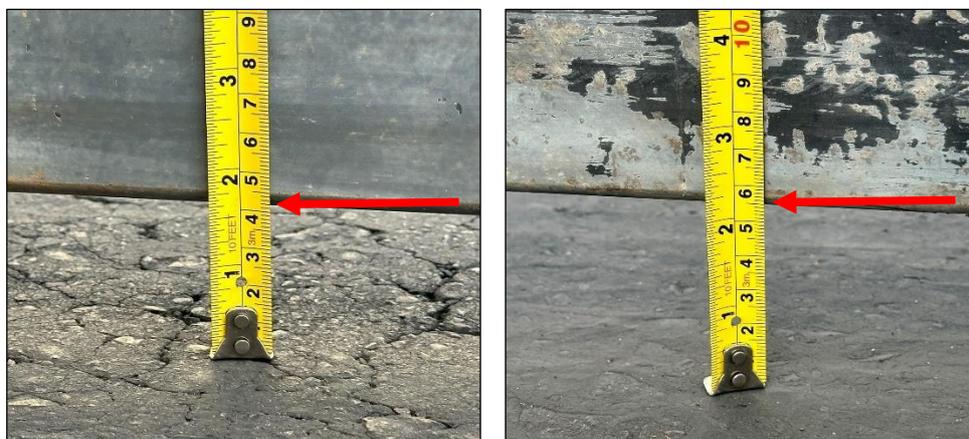
**IMÁGENES N°S 7 Y 8**  
**DESNIVELES DE 42 Y 55 mm, SOBRE CARPETA ASFÁLTICA CONFORMADA**

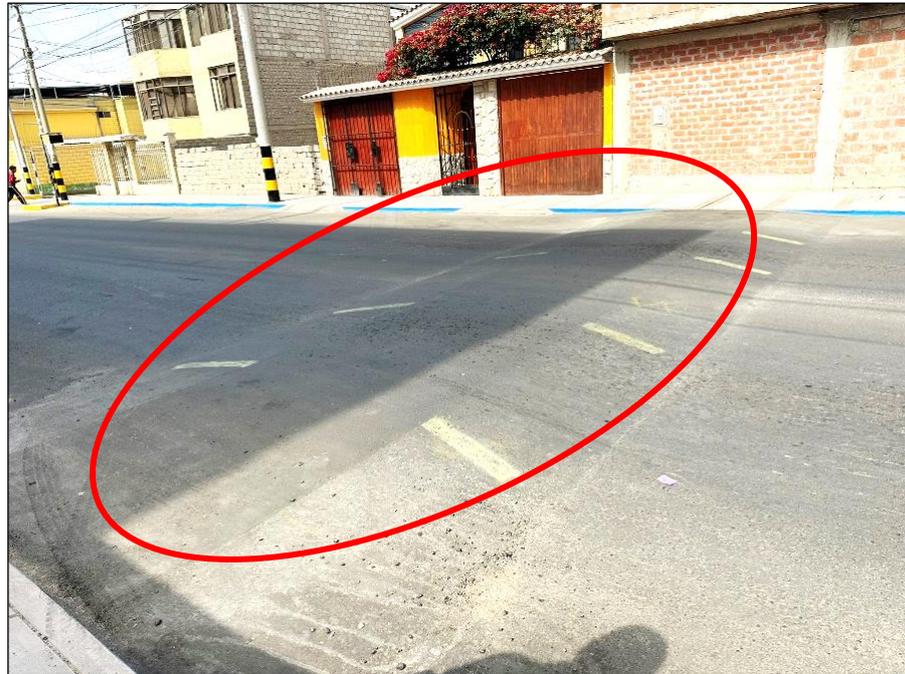
**IMAGEN N° 10**  
**RESALTO VEHICULAR EN AV. BASADRE Y FORERO, UBICADO EN PROG. 1+300**

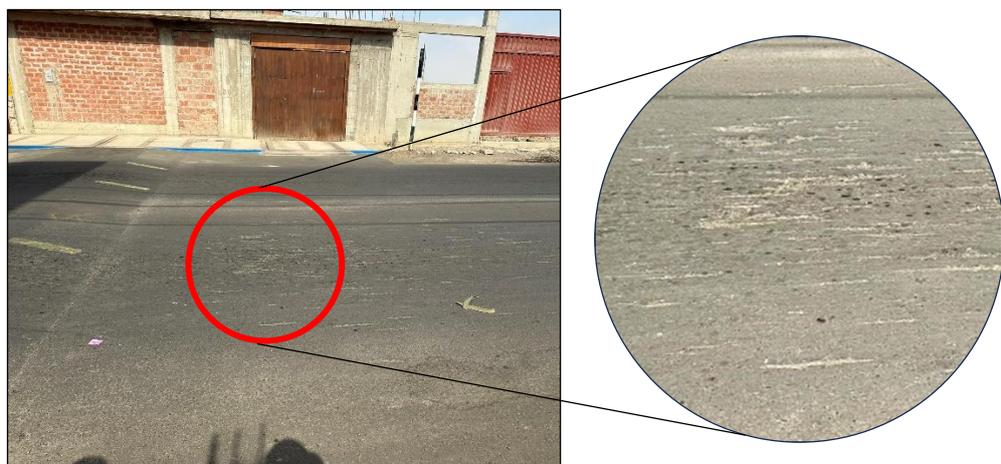
En la zona anterior y posterior a este resalto vehicular, se observó desprendimientos sobre la carpeta asfáltica por fricción de los ejes vehiculares, debido al impacto generado de las llantas de las unidades móviles, luego de sobrepasar este reductor de velocidad.

**IMAGEN N° 11**  
**DESPRENDIMIENTOS GENERADOS EN ZONA ANTERIOR A RESALTO VEHICULAR**

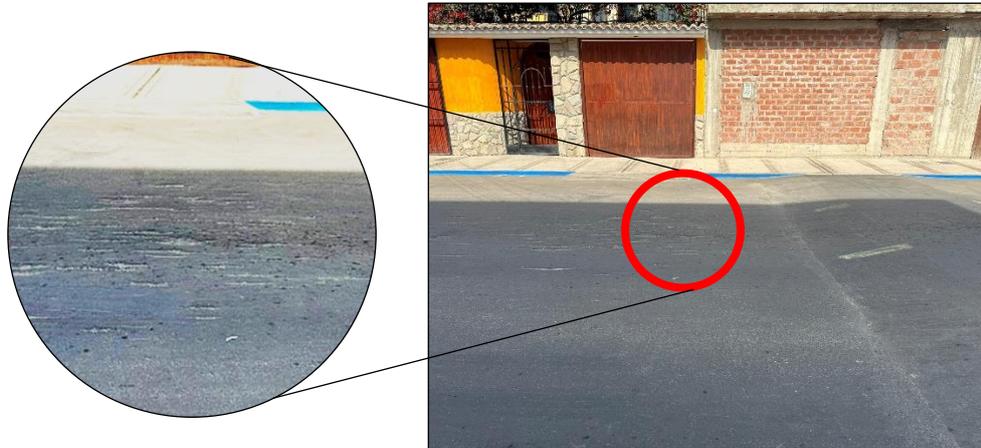
**IMAGEN N° 12**  
**DESPRENDIMIENTOS GENERADOS EN ZONA POSTERIOR A RESALTO VEHICULAR**

Por tanto, en las imágenes precedentes, se pudo evidenciar los desprendimientos generados en zonas anterior y posterior al resalto vehicular, ubicado en la progresiva 1+300.

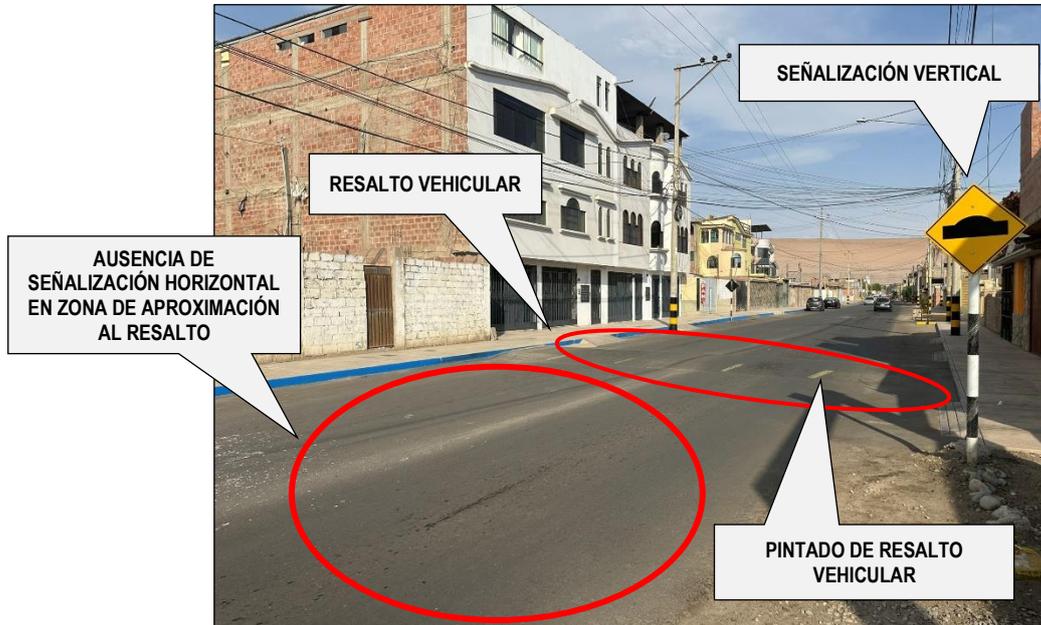
**IMAGEN N° 14**  
**ESTADO ACTUAL DE SEÑALIZACIÓN HORIZONTAL Y VERTICAL PARA RESALTO VEHICULAR**  
**UBICADO EN PROGRESIVA 1+300**

De la imagen precedente, referente al estado actual de este resalto, se observa la ausencia de señalización horizontal, como es indicado en el plano AR-03 de la planimetría general, como parte de la zona de aproximación a este elemento, además se evidenció que el pintado del resalto vehicular no es acorde a lo establecido en los planos y en la directiva de reductores de velocidad tipo resalto.

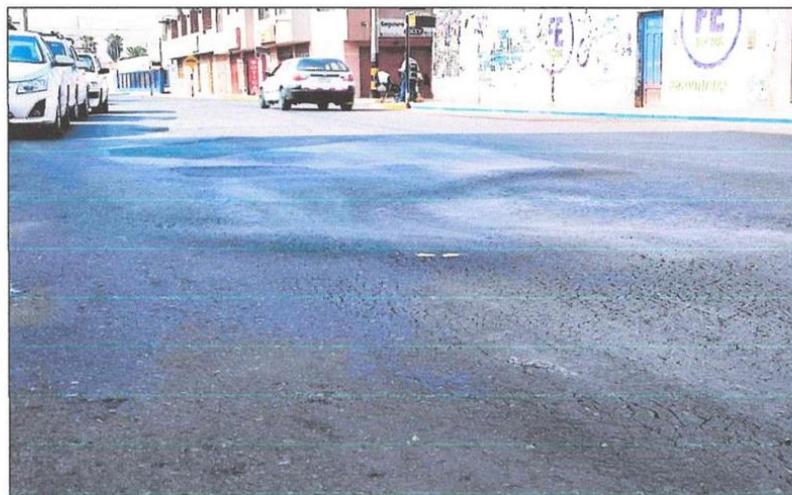
**IMAGEN N° 2**  
**DEFORMACIONES VERTICALES SOBRE CARPETA ASFÁLTICA RECIENTEMENTE CONFORMADA**

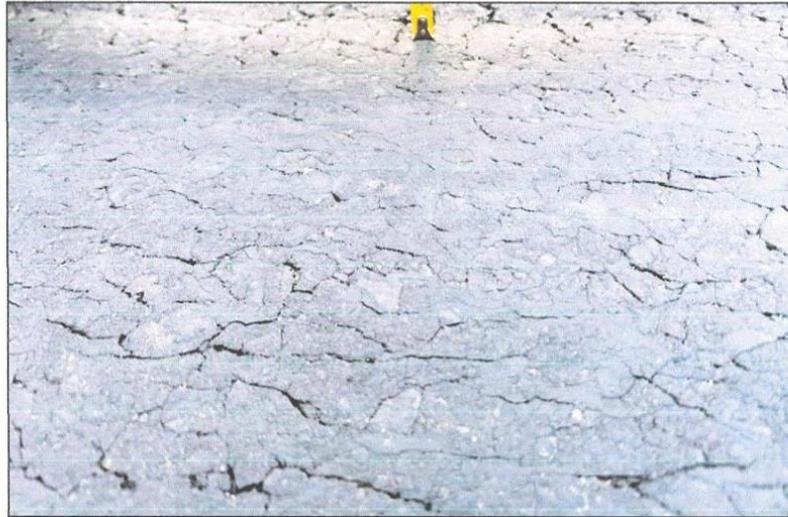
**IMAGEN N° 3**  
**FISURAS DEL TIPO PIEL DE COCODRILO SOBRE CARPETA ASFÁLTICA**

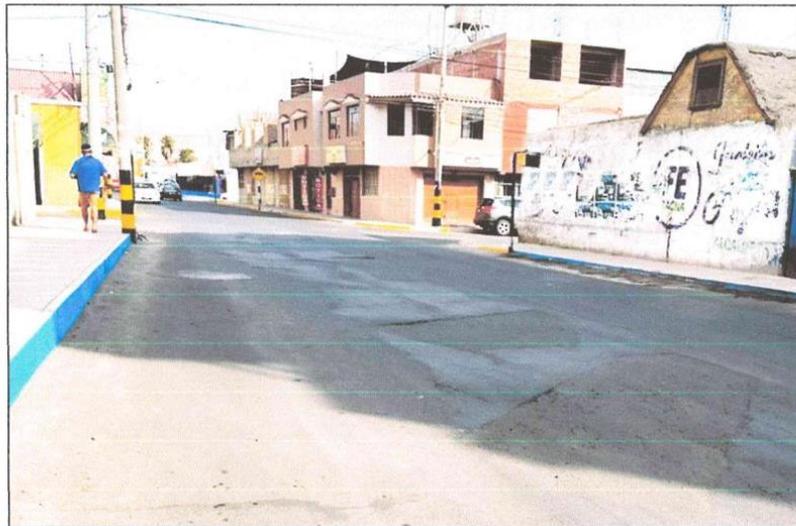
**IMAGEN N° 4**  
**EXUDACIÓN DE ASFALTO RC-250, SOBRE CARPETA ASFÁLTICA**

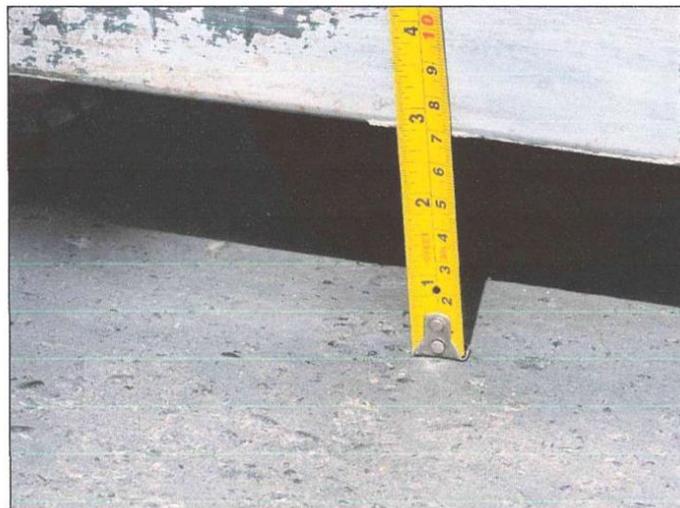
**IMAGEN N° 6**  
**IRREGULARIDAD SUPERFICIAL DE 70 mm, MEDIDA SOBRE CARPETA ASFÁLTICA CONFORMADA**

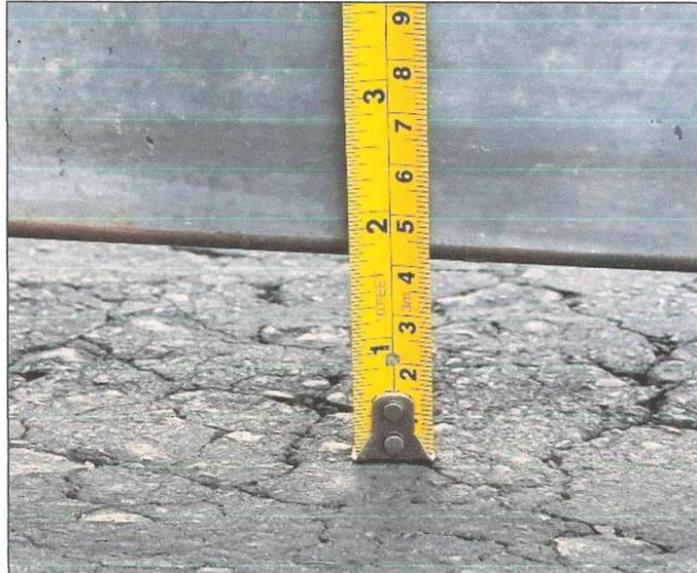
**IMAGEN N° 7**  
**DESNIVEL DE 42 mm, SOBRE CARPETA ASFÁLTICA CONFORMADA**

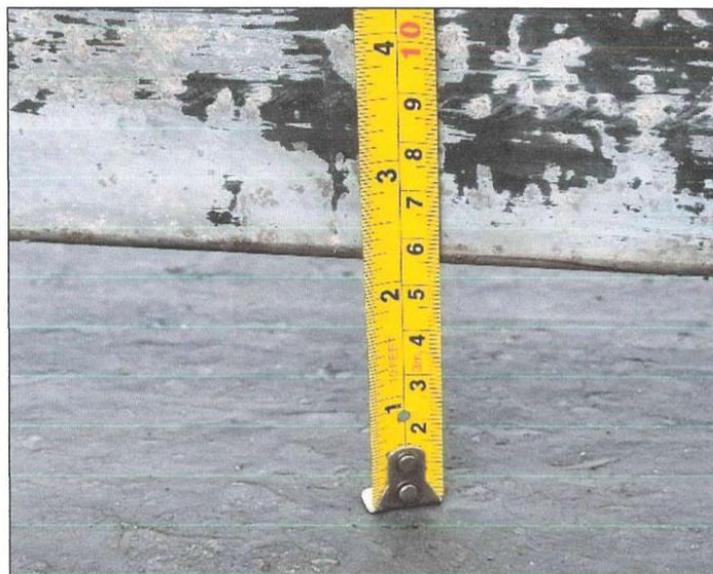
**IMAGEN N° 8**  
**DESNIVEL DE 55 mm, SOBRE CARPETA ASFÁLTICA CONFORMADA**

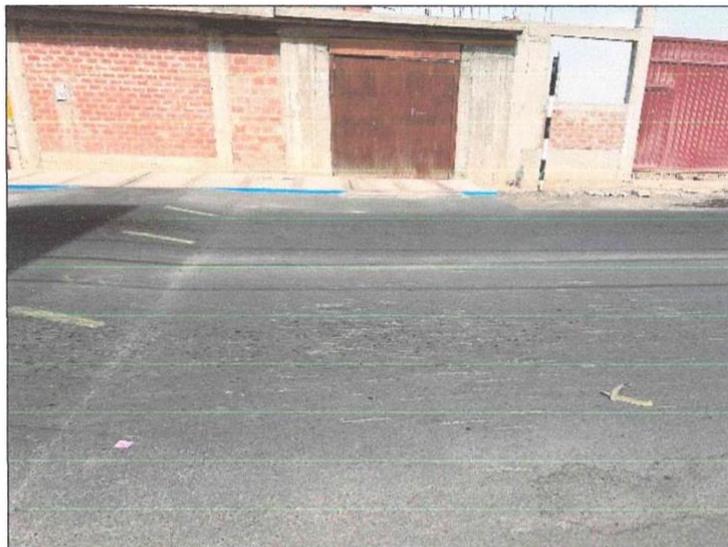
**IMAGEN N° 10**  
**DESPRENDIMIENTOS GENERADOS EN ZONA ANTERIOR A RESALTO VEHICULAR**

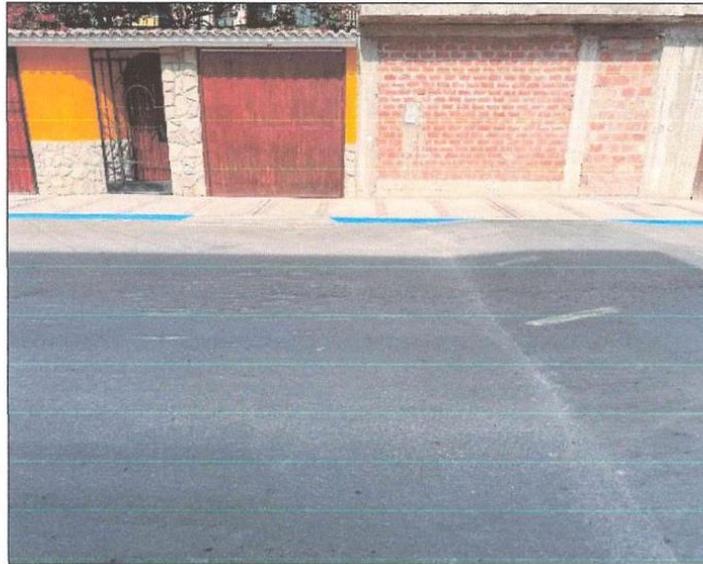
**IMAGEN N° 11**  
**DESPRENDIMIENTOS GENERADOS EN ZONA POSTERIOR A RESALTO VEHICULAR**

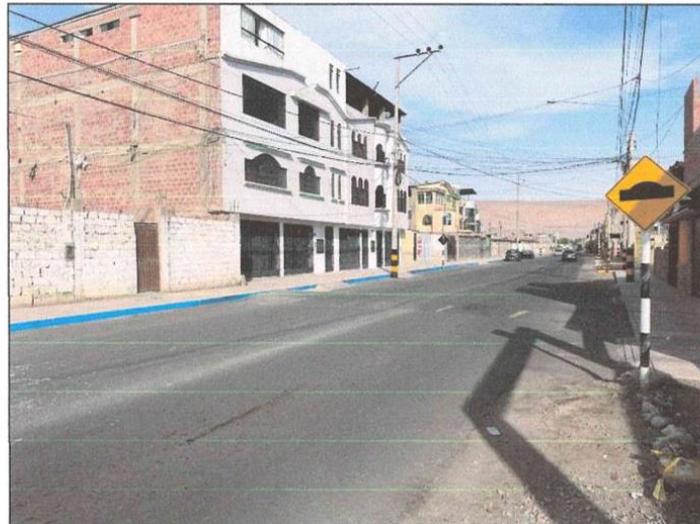
**IMAGEN N° 12**  
**ESTADO ACTUAL DE SEÑALIZACIÓN HORIZONTAL Y VERTICAL PARA RESALTO VEHICULAR**  
**UBICADO EN PROGRESIVA 1+300**
