**INFORME DE HITO DE CONTROL
N° 061-2024-OCI/0476-SCC**

**“REPARACIÓN DE ESTACIÓN DE BOMBEO DE AGUA,
LÍNEA DE IMPULSIÓN Y RESERVORIO; EN EL (LA)
SISTEMA DE AGUA POTABLE DE EL BENDITO EN LA
LOCALIDAD EL BENDITO, DISTRITO DE ZARUMILLA,
PROVINCIA ZARUMILLA, DEPARTAMENTO TUMBES”**

HITO DE CONTROL N° 5 – RECEPCIÓN DEL SERVICIO

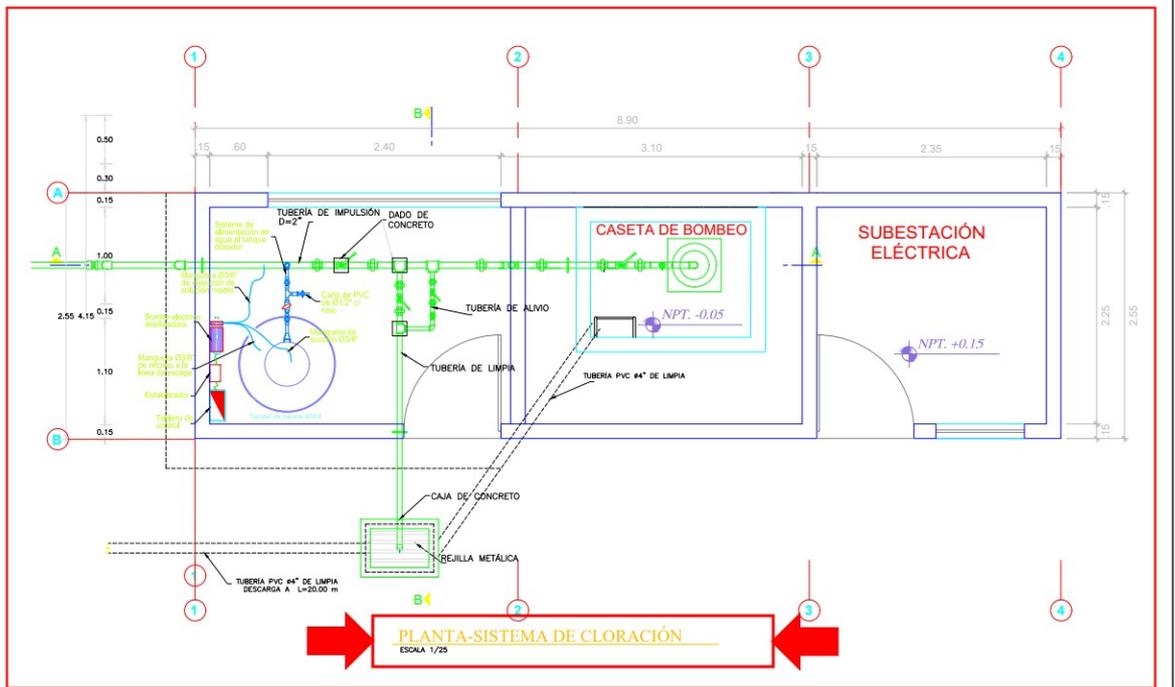
IMAGEN N° 1
PLANO DE ESTACIÓN DE BOMBEO – SISTEMA DE CLORACIÓN

Sobre el particular, es importante detallar que el Expediente Técnico, en la Lámina N° PEC-01, denominada “ESTACIÓN DE BOMBEO-SISTEMA DE CLORACIÓN”, se verifica que para el servicio ejecutado se contempló la instalación de un sistema de cloración, tal como se muestra en la imagen siguiente:

Se muestra el plano del sistema de cloración, el cual especifica su ubicación e instalación, especificando que el sistema contará, entre otros componentes, con un tanque de polietileno de 600 litros de capacidad y de una bomba eléctrica dosificadora.

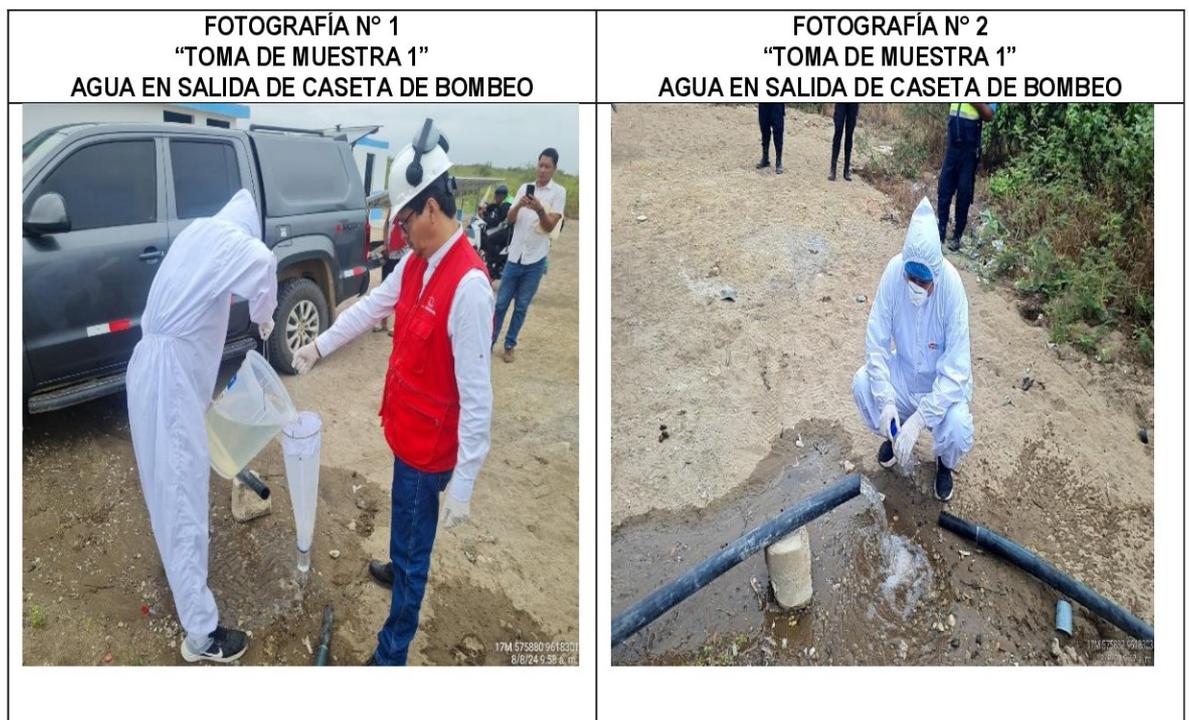
Al respecto, lo señalado en el acta de inspección, quedó evidenciado mediante tomas fotográficas, las cuales se muestran a continuación:

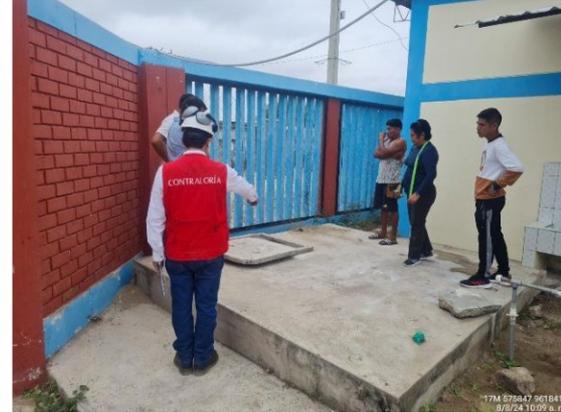
FOTOGRAFÍA N° 3
"TOMA DE MUESTRA 2"
AGUA EN INSTITUCIÓN EDUCATIVA N° 129 EL BENDITO

- Su distribución del recurso hídrico en la actualidad **no está tratado con cloro**, el cual es distribuido por su red sanitaria, **siendo un riego para consumo humano**.

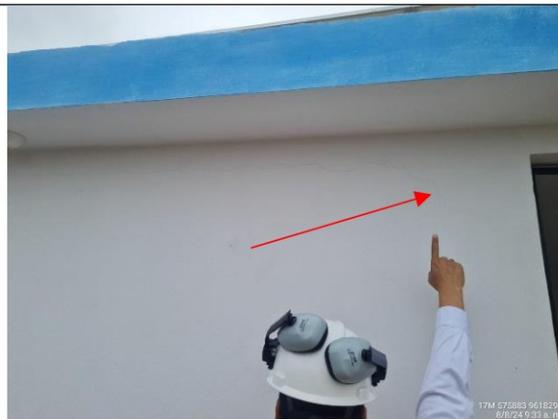
2. ENTIDAD HA RECEPCIONADO EL SERVICIO, A PESAR QUE EXISTEN DETERIOROS PREMATUROS DE LOS TRABAJOS EJECUTADOS; LO QUE EVIDENCIARÍA EL INCUMPLIMIENTO DE LAS CONDICIONES CONTRACTUALES, PONIENDO EN RIESGO LA OPERATIVIDAD DE LA INFRAESTRUCTURA, LOS RECURSOS PÚBLICOS INVERTIDOS, LA CALIDAD Y VIDA ÚTIL DEL PROYECTO.

<p>FOTOGRAFÍA N° 9 FISURAS EN PAREDES – LADO EXTERIOR DE LAS CASETAS CONSTRUIDAS</p>

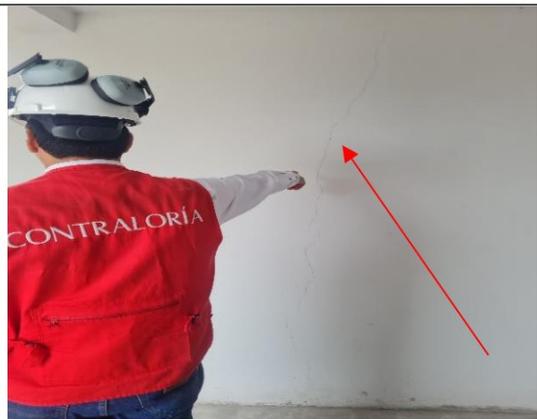
<p>FOTOGRAFÍA N° 10 FISURAS EN PAREDES – INTERIOR DE LAS CASETAS CONSTRUIDAS</p>

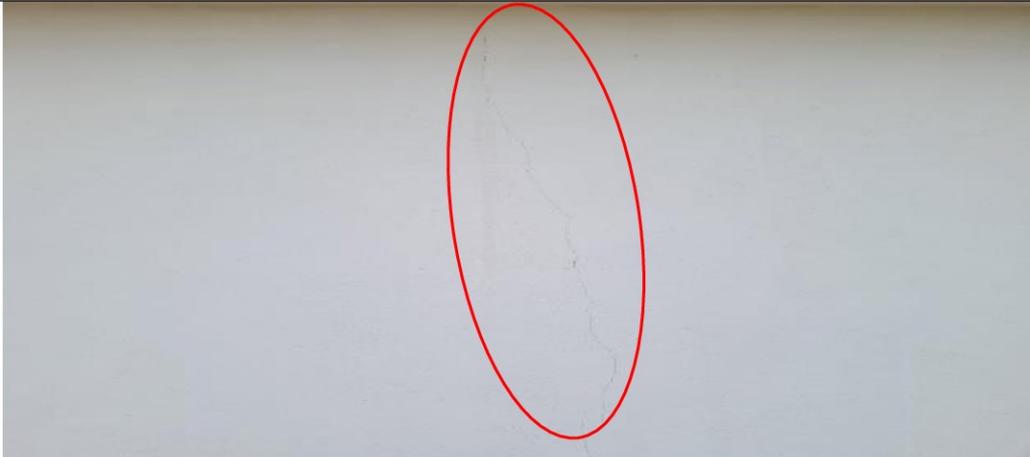
<p>FOTOGRAFÍA N° 11 FISURAS EN PAREDES – LADO EXTERIOR DE LAS CASETAS CONSTRUIDAS</p>

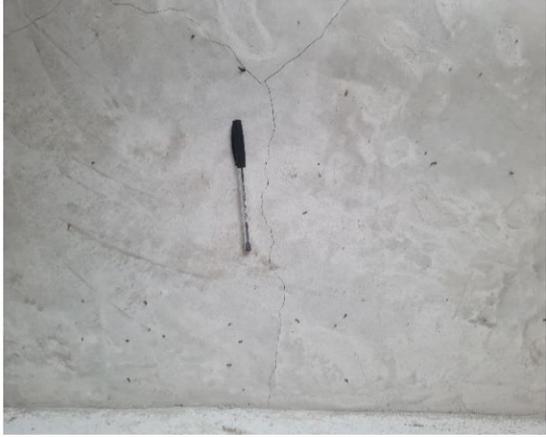
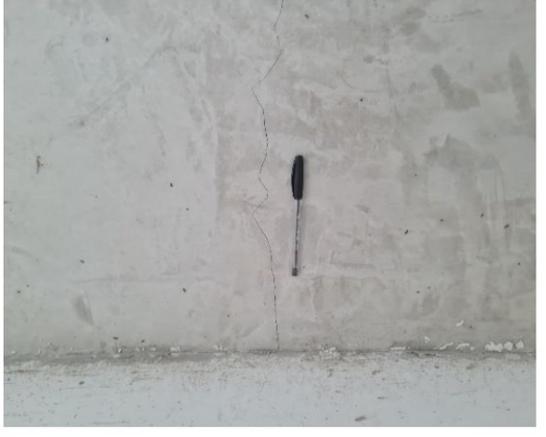
<p>FOTOGRAFÍA N° 12 FISURAS EN PISO – DE LAS CASETAS CONSTRUIDAS</p>	<p>FOTOGRAFÍA N° 13 FISURAS EN PISO – DE LAS CASETAS CONSTRUIDAS</p>

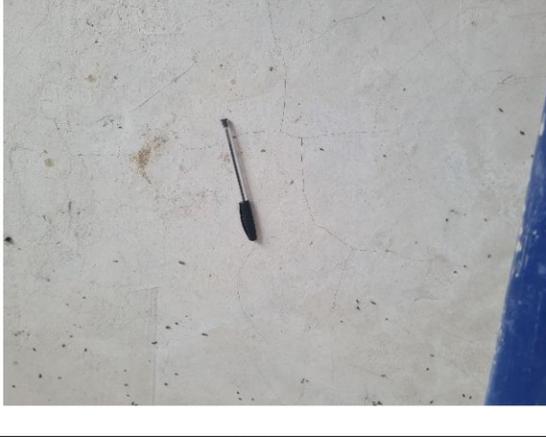
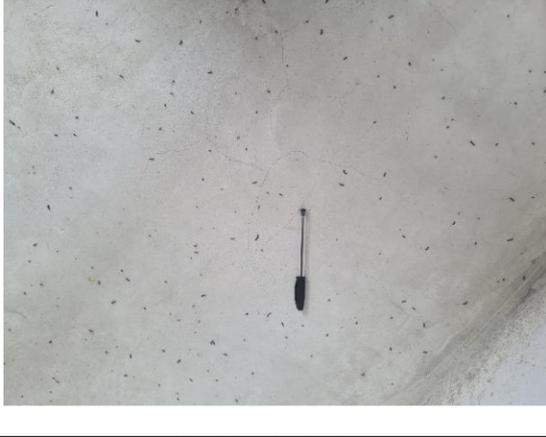
<p>FOTOGRAFÍA N° 14 FISURAS EN PISO – DE LAS CASETAS CONSTRUIDAS</p>	<p>FOTOGRAFÍA N° 15 FISURAS EN PISO – DE LAS CASETAS CONSTRUIDAS</p>

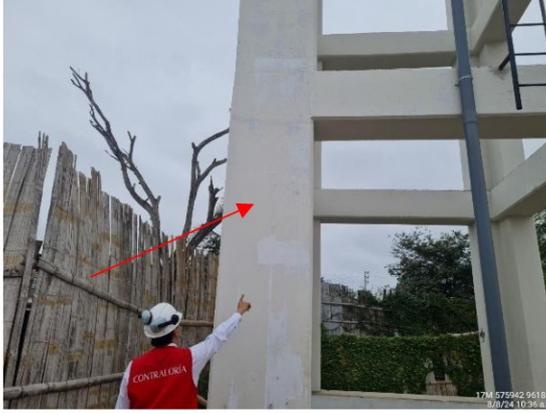
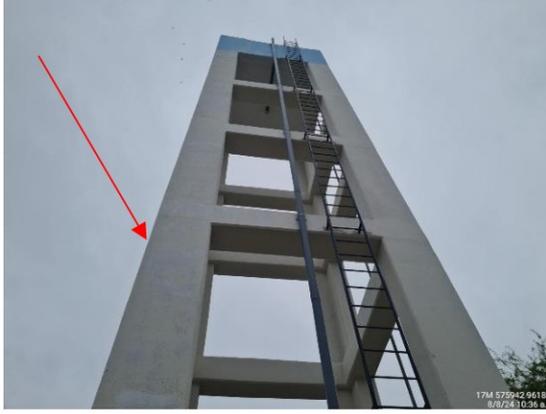
<p>FOTOGRAFÍA N° 16 DESPRENDIMIENTO DE PINTURA EN TANQUE ELEVADO</p>	<p>FOTOGRAFÍA N° 17 DESPRENDIMIENTO DE PINTURA EN TANQUE ELEVADO</p>

<p>En la fotografía se puede observar el desgaste de la pintura en el tanque elevado.</p>	<p>En la fotografía se puede observar el desgaste de la pintura en el tanque elevado.</p>
<p>Fuente: Acta de inspección física de 8 de agosto de 2024. Elaborado por: Comisión de control</p>

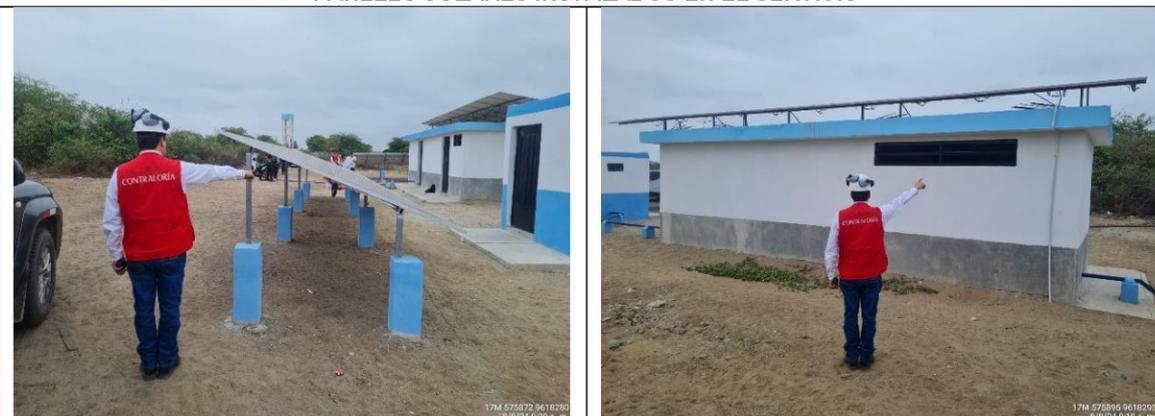
**FOTOGRAFÍA N° 18 Y 19
PANELES SOLARES INSTALADOS EN EL SERVICIO**

Se evidenció que los paneles solares instalados, se encuentran a la intemperie y sin protección.

La situación expuesta, genera el riesgo de sustracción o daño a los bienes instalados.
