**INFORME DE CONTROL CONCURRENTE
N° 019-2024-OCI/0481-SCC**

**“REINICIO DE LA EJECUCIÓN DE LA OBRA
CONSTRUCCIÓN DE LA PRIMERA ETAPA DEL
CEMENTERIO Y SERVICIOS FUNERARIOS EN EL
FUNDO TUNSO DE HUALAHOYO DE LA SOCIEDAD DE
BENEFICENCIA DE HUANCAYO”**

**PERÍODO DE EVALUACIÓN:
DE 22 DE JULIO AL 25 DE JULIO DE 2024**

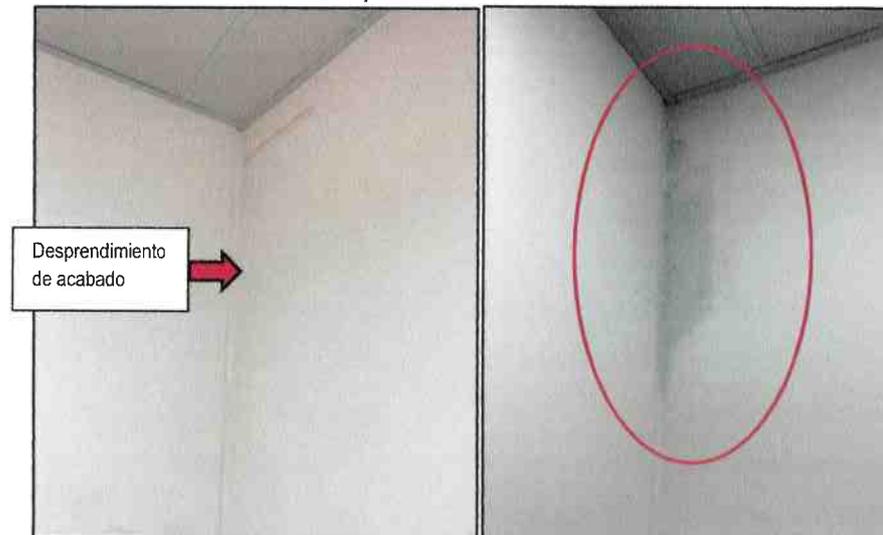
En el ambiente de la Sacristía, se observó deterioros en la pintura tales como: desprendimiento, suciedad y falta de uniformidad.

Imágenes n.º 1 y 2
Deterioros en la pintura en el ambiente de Sacristía

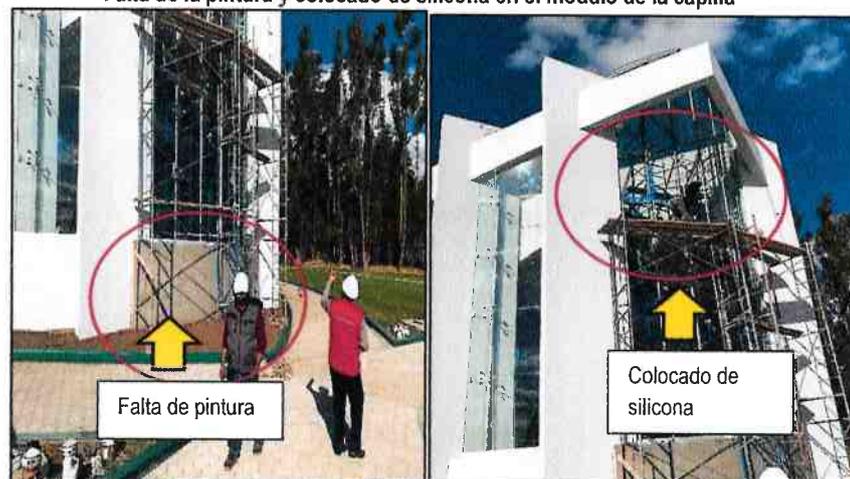
Asimismo, se observó la falta de culminación de la pintura en áreas exteriores de la capilla, igual manera, faltaba el colocado de silicona en los vidrios templados, como se muestra a continuación.

Imágenes n.º 3 y 4
Falta de la pintura y colocado de silicona en el módulo de la capilla

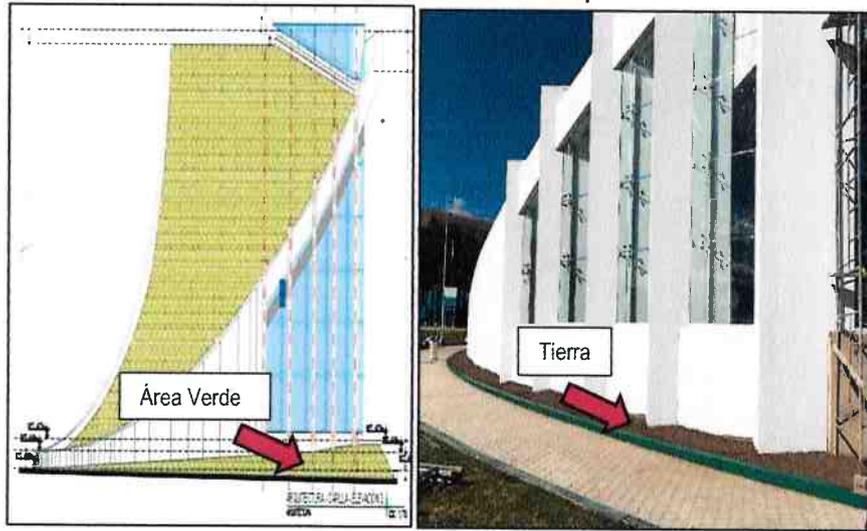
Por otro lado, se observó que el área que rodea a la Capilla en la obra, es tierra tratada, sin embargo, ello difiere de los planos de arquitectura, que indica área verde (Grass), ahora bien; el supervisor refirió, que han sembrado Grass, no obstante, según los planos, debe evidenciarse el área verde.

Imágenes n.ºs 5 y 6
Áreas exteriores en el módulo de la capilla

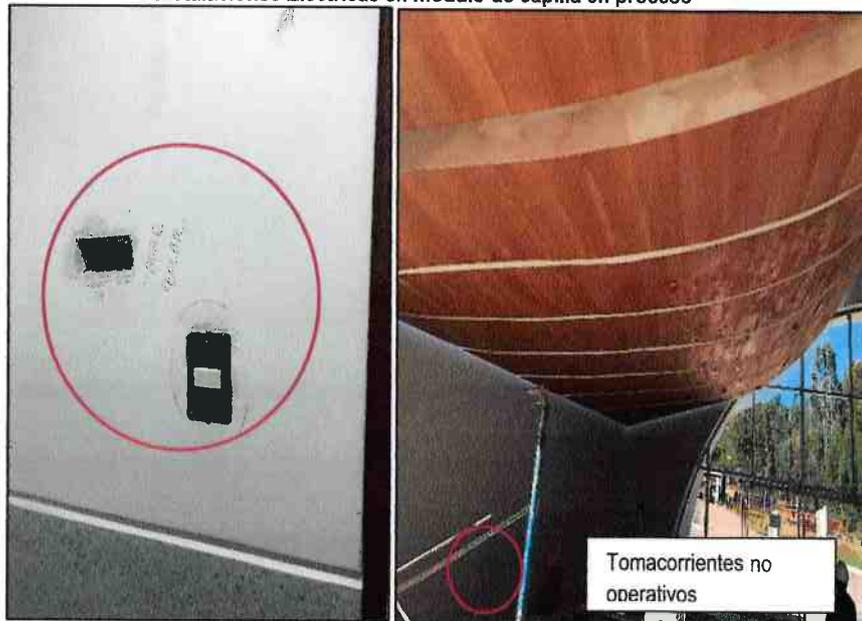
De igual manera, se verificó la falta de cajas de pase, rotulado de los tableros de distribución, asimismo no se encontró operativo los tomacorrientes.

Imágenes n.ºs 7 y 8
Instalaciones Eléctricas en módulo de capilla en proceso

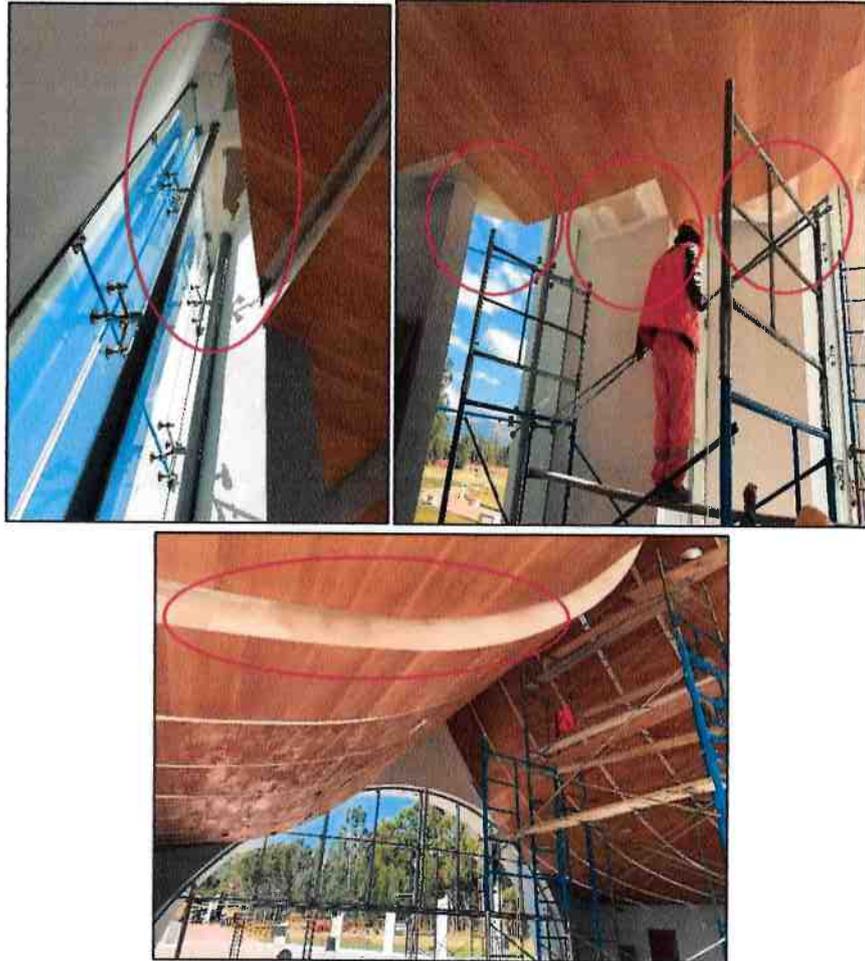
Asimismo, se verificó, el proceso de ejecución de los acabados en el cielorraso, notándose el lijado y aplicación de base, los mismos que a la hora de la visita de la comisión de control, faltaba gran parte, que tal como se muestra a continuación:

Imágenes n.ºs 9,10 y 11
Proceso de Acabados en Cielorraso en modulo Capilla

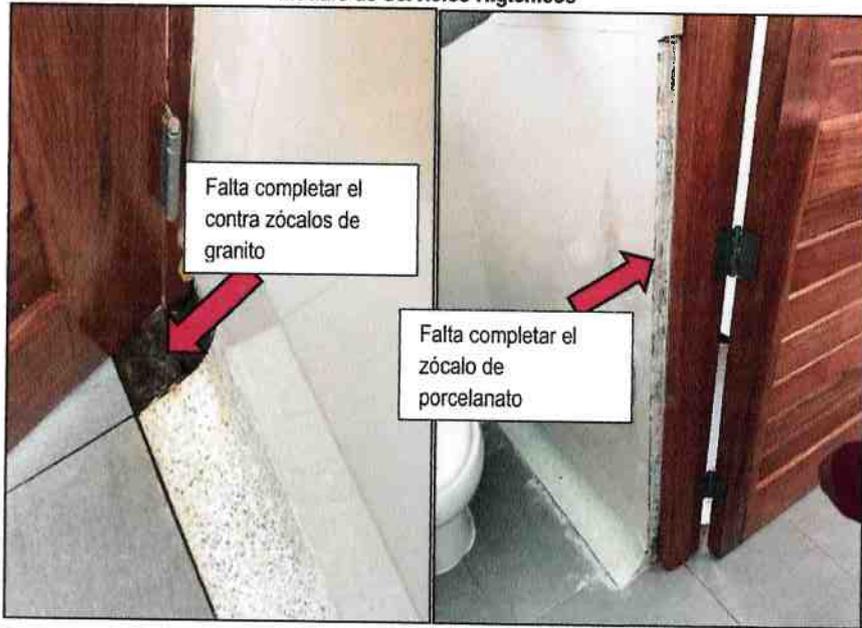
En los servicios higiénicos, se observó desprendimiento del zócalo de porcelanato y la falta de parte de contra zócalo de granito, tal como se evidencia a continuación:

Imágenes n.ºs 12 y 13
Módulo de Servicios Higiénicos

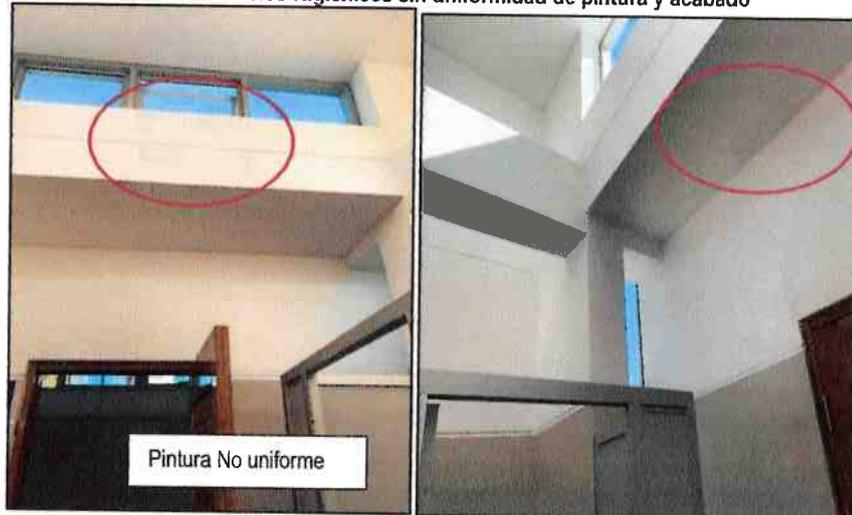
De igual manera, se observó no uniformidad de la pintura, falta de sellado en los bordes de la puerta, instalación de barandas para personas con discapacidad y señalización, tal como se muestra a continuación.

Imágenes n.ºs 14 y 15
Módulos de Servicios Higiénicos sin uniformidad de pintura y acabado

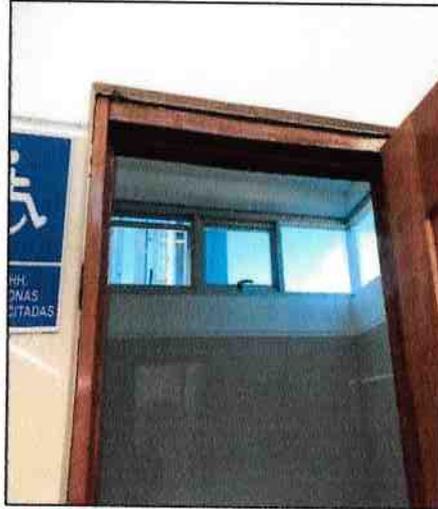
Imagen n.ºs 16
Módulo de Servicios Higiénicos sin acabado en bordes de puertas

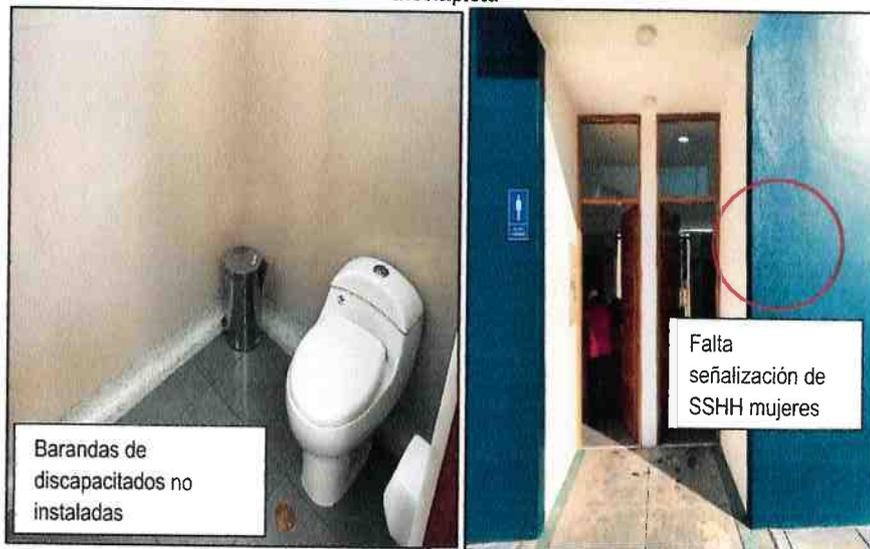
Imágenes n.ºs 17 y 18
Módulos de Servicios Higiénicos sin baranda de discapacitados y con señalización incompleta

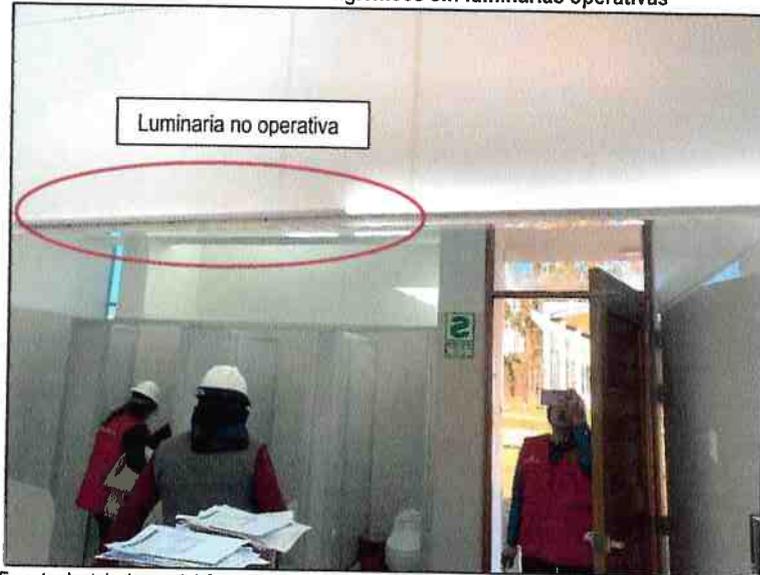
Imagen n.º 19
Módulos de Servicios Higiénicos sin luminarias operativas

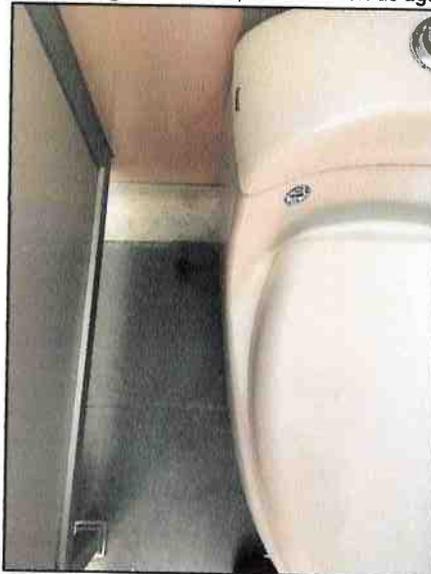
En el servicio Higiénico 2, se observó falta de conexión de agua en parte de los inodoros, asimismo en uno de los urinarios de varones, se advirtió fuga de agua por mala instalación, asimismo se observó, goteo en la instalación de uno de los puntos de agua de lavadero, tal como se evidencia a continuación:

Imagen n.º 20
Módulos de Servicios Higiénicos n.º 2, sin conexión de agua para inodoro

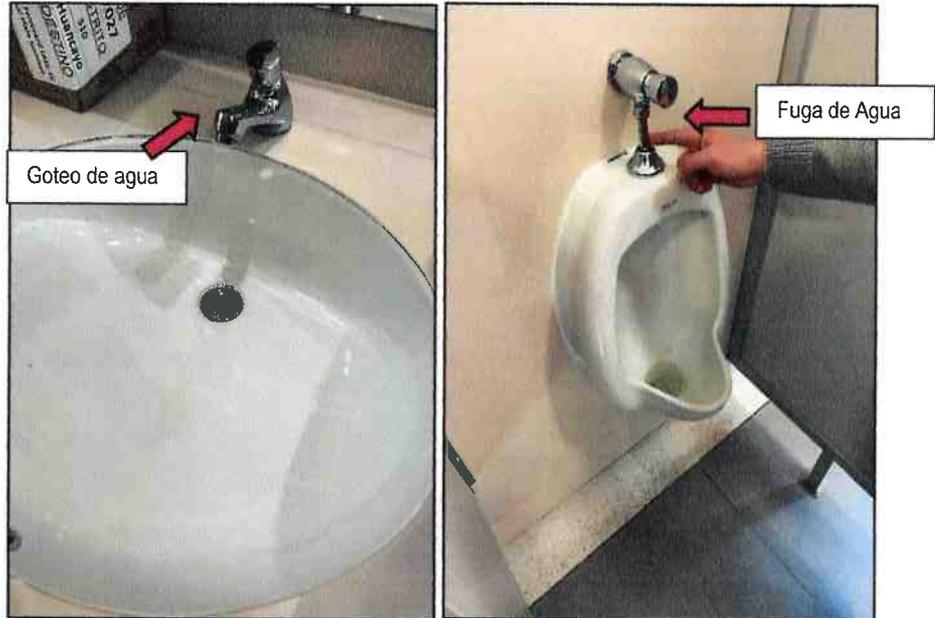
Imágenes n.ºs 21 y 22
Módulos de Servicio Higiénico n.º 2 con instalaciones de accesorios deficientes con fugas de agua

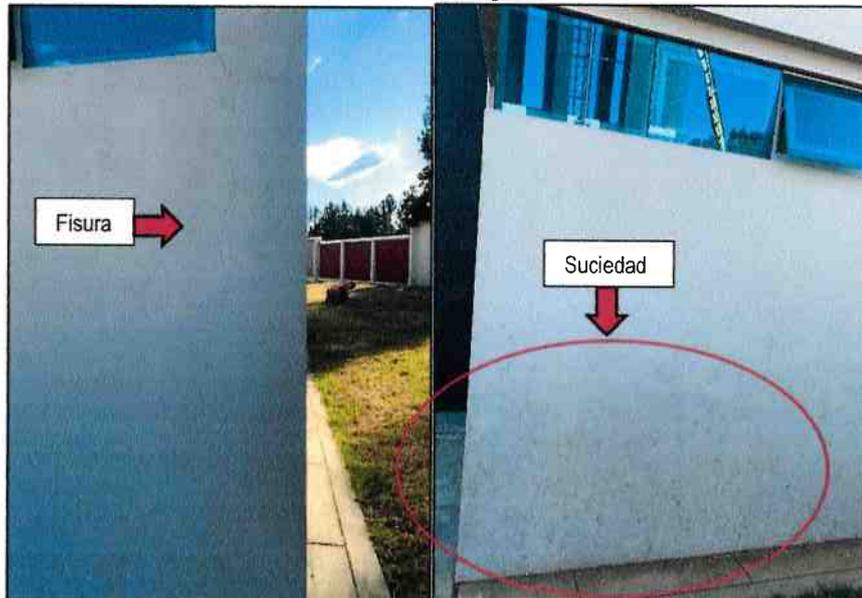
Asimismo, en el servicio Higiénico 3, se observó fisura por la falta de junta entre columna-muro, asimismo la pintura de muros con suciedad y falta de resane de áreas exteriores.

Imágenes n.ºs 23 y 24
Módulo de Servicios Higiénicos

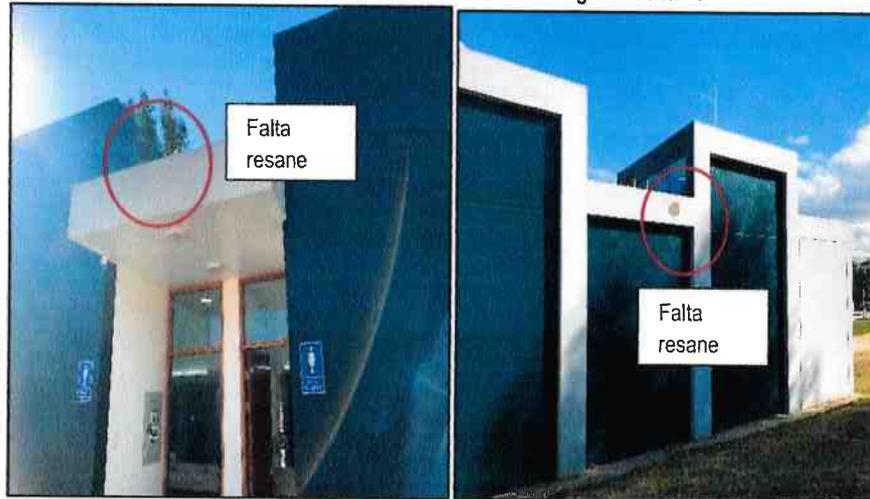
Imágenes n.ºs 25 y 26
Falta de resanes en el Módulo de Servicios Higiénicos n.º 3

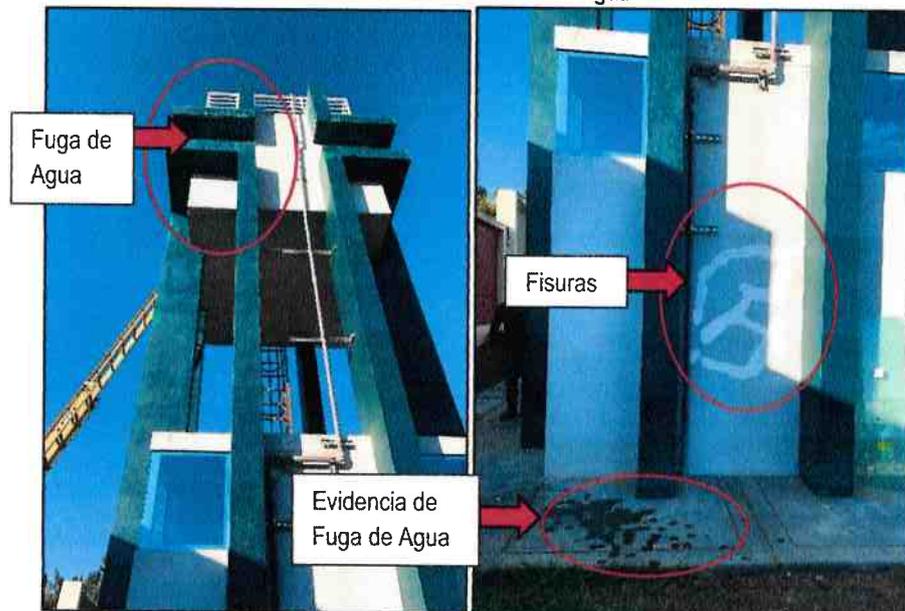
Se observó fuga de agua en las instalaciones del tanque elevado, asimismo persiste las fisuras que fueron observadas en el informe de control del hito n.º 3.

Imágenes n.ºs 27 y 28
Módulo de Abastecimiento de Agua

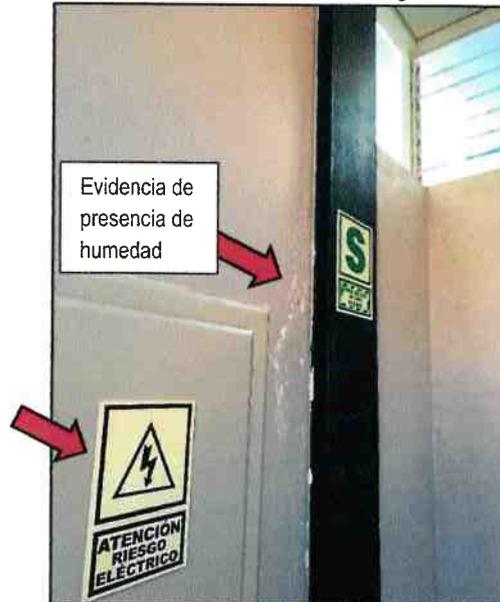
De igual manera, se advierte, filtraciones cerca al tablero general, lo que implicaría riesgo eléctrico.

Imagen n.º 29
Módulo de Abastecimiento de Agua

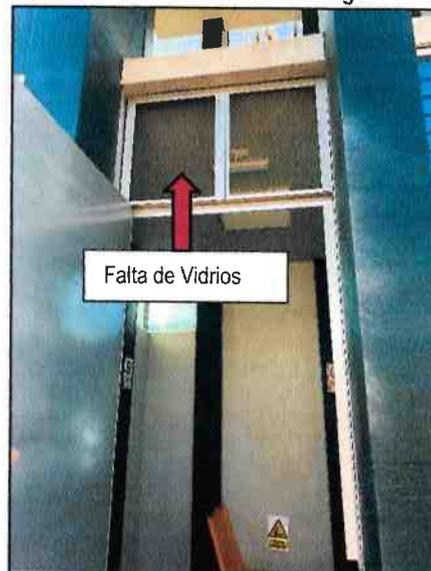
Asimismo, se verificó, la falta de vidrios en la puerta del modulo

Imagen n.º 30
Módulo de Abastecimiento de Agua

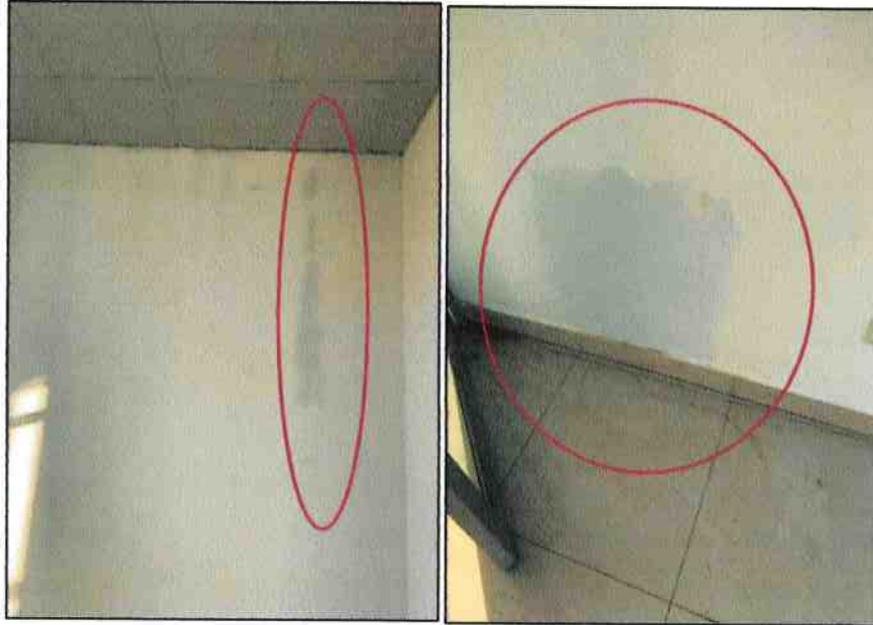
Se observó que no existe uniformidad en los acabados de muros (pintura).

Imágenes n.ºs 31 y 32
Módulo de Administración

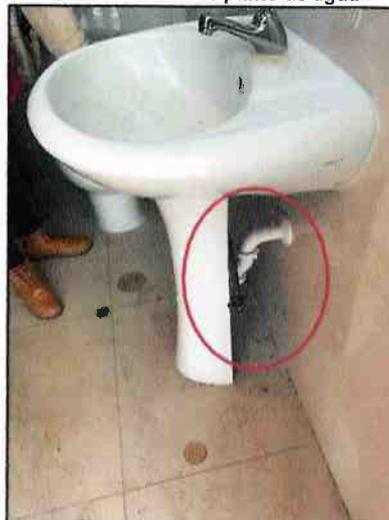
Se observó falta de conexión de agua en los lavaderos

Imagen n.º 33
Falta conexión de punto de agua

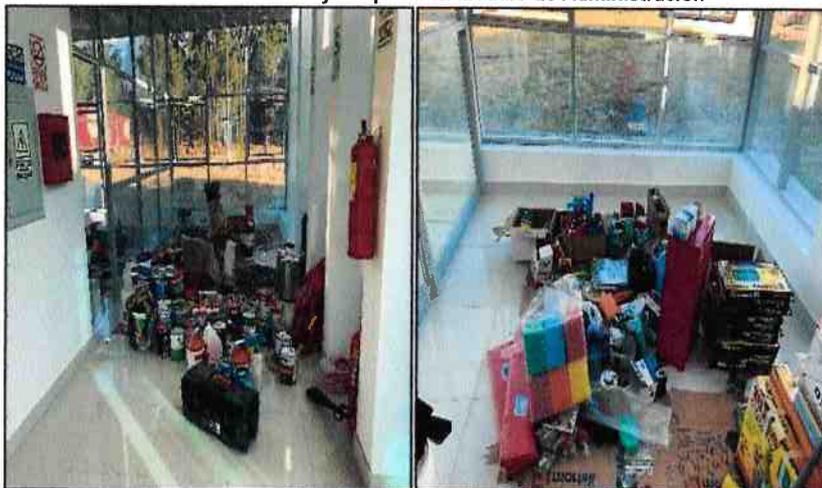
De igual manera, se observó, falta de orden y limpieza en general, notándose materiales dispersos en los ambientes de los módulos.

Imágenes n.ºs 34 y 35
Falta de Orden y Limpieza en Módulo de Administración

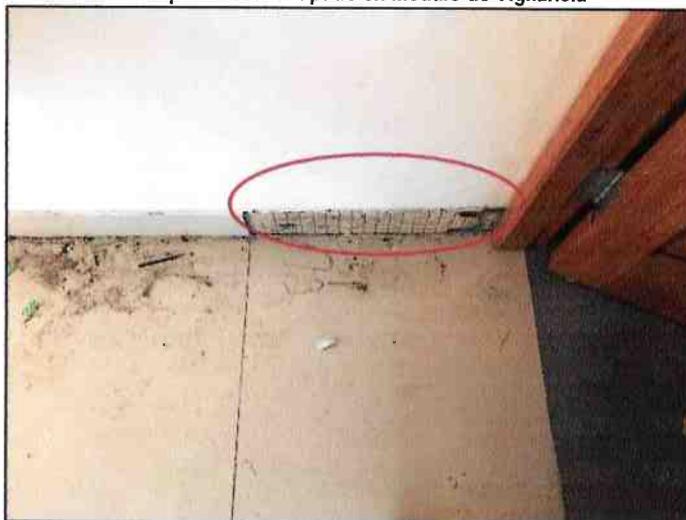
Se observó, parte del contra zócalo de porcelanato desprendido

Imagen n.º 36
Falta parte de enchapado en Módulo de Vigilancia

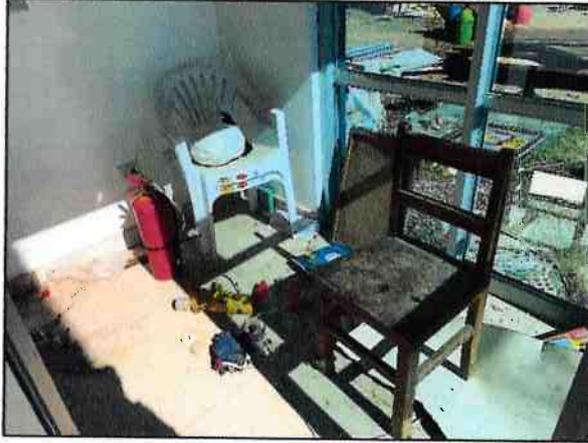
Asimismo, se observó, falta de orden y limpieza en el módulo de vigilancia.

Imagen n.º 37
Falta de Orden y Limpieza en Módulo de Vigilancia

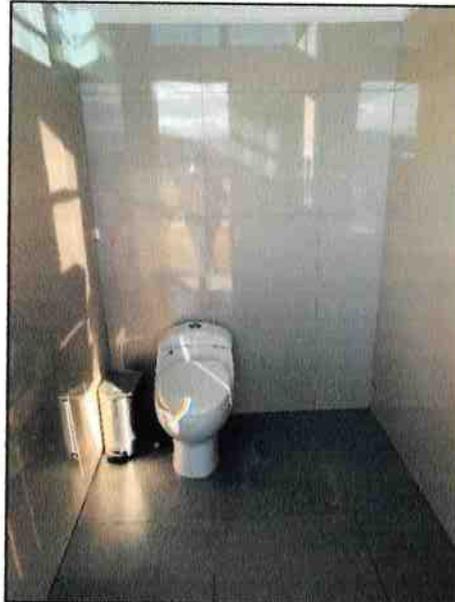
Se observó, falta de instalación de las barandas para discapacitados en los servicios Higiénicos.

Imagen n.º 38
Falta baranda para discapacitados en Módulo SUM

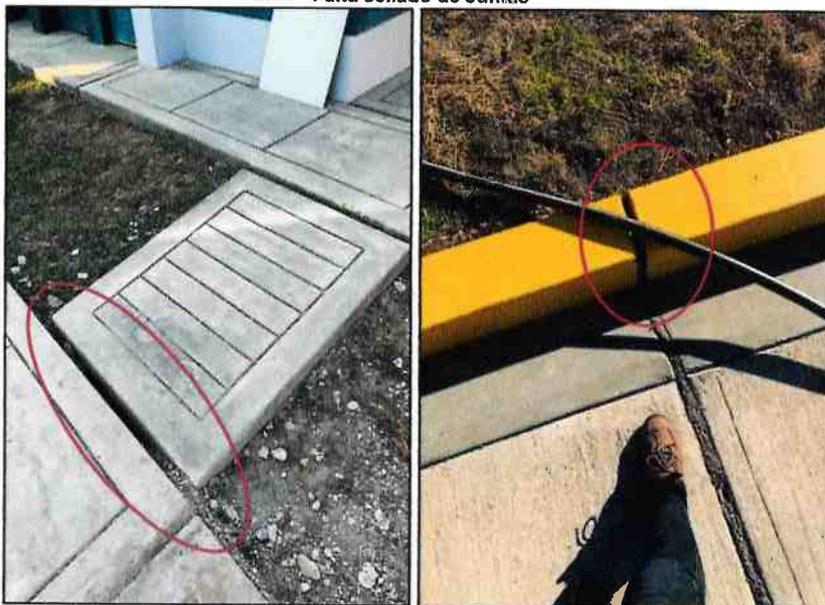
Se observó falta de sellado de juntas en sardineles y de rampa, asimismo pintura látex de pórticos de ingreso deteriorado y desprendiéndose, tal como se muestra a continuación:

Imágenes n.ºs 39 y 40
Falta sellado de Juntas

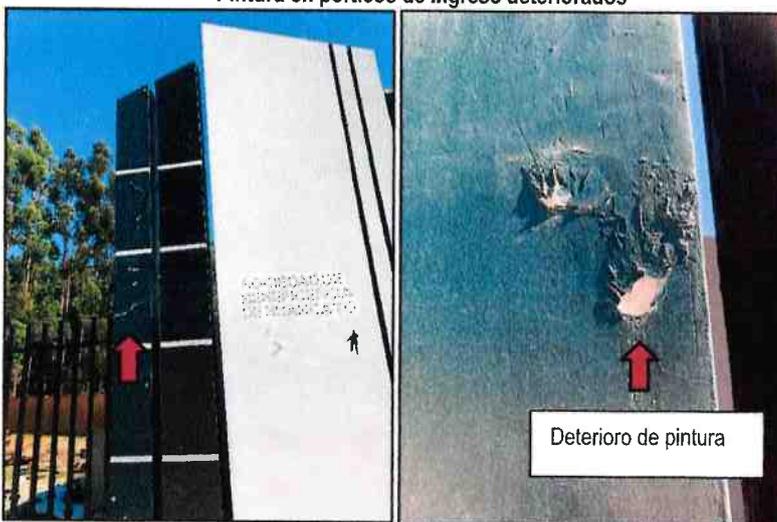
Imágenes n.ºs 41 y 42
Pintura en pórticos de ingreso deteriorados

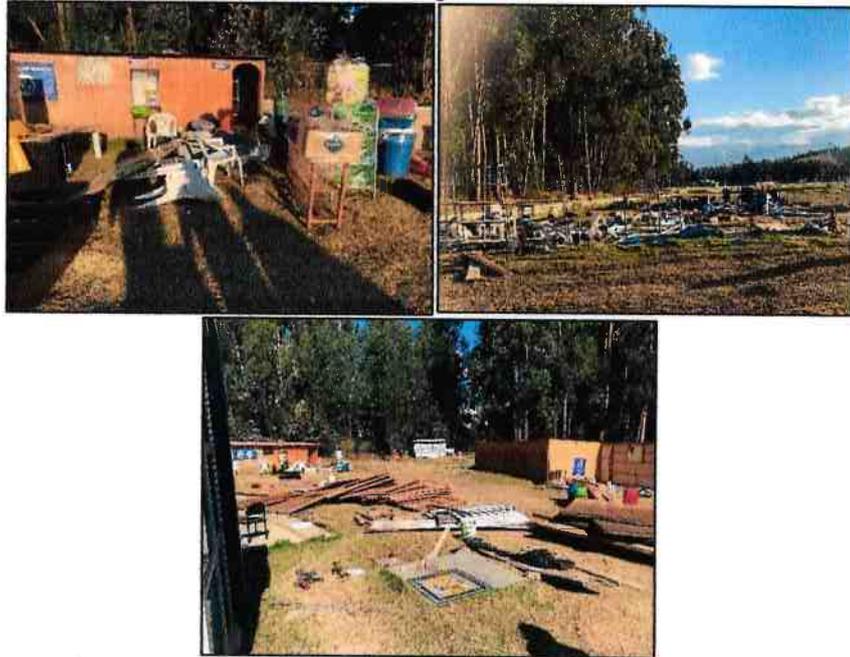
Asimismo, se observó, la falta de limpieza general de Obra, tal como se muestra a continuación:

Imágenes n.ºs 43, 44 y 45
Falta de limpieza en general de Obra

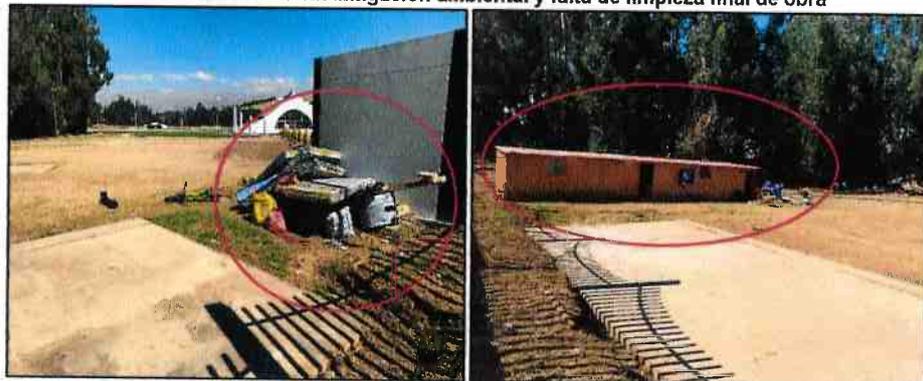
Imágenes n.ºs 46 y 47
Áreas Exteriores sin Mitigación ambiental y falta de limpieza final de obra

De las imágenes precedentes, se evidencia, la falta de mitigación ambiental⁴, partida 1.6.1. del subpresupuesto de obras provisionales y trabajos preliminares; así como, de la Limpieza final de Obra, partida 3.5.2. del subpresupuesto de Construcción de Obras Exteriores, debido a la presencia de residuos sólidos dispersos por las áreas interiores y exteriores del proyecto, los mismos que ocasionan contaminación ambiental.

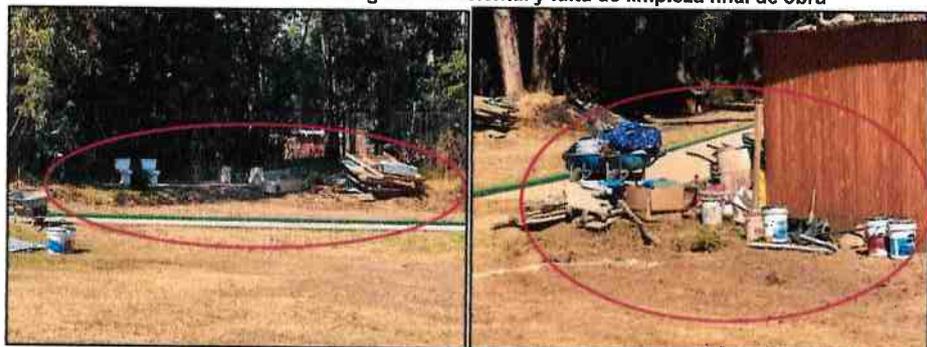
Imágenes n.ºs 48 y 49
Áreas Exteriores sin Mitigación ambiental y falta de limpieza final de obra

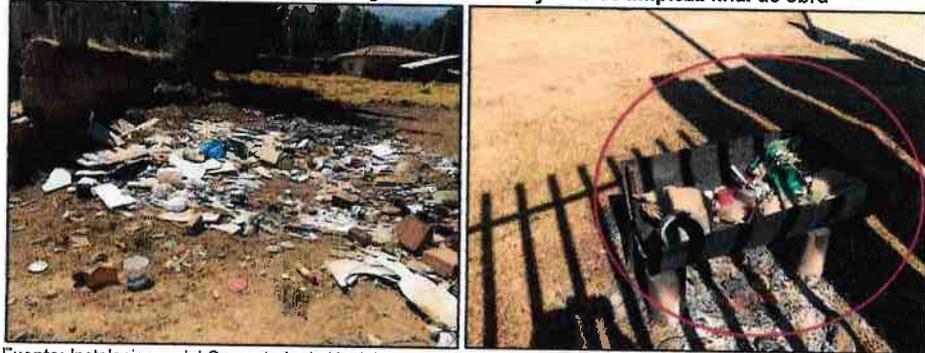
Imágenes n.ºs 50 y 51
Áreas Exteriores sin Mitigación ambiental y falta de limpieza final de obra

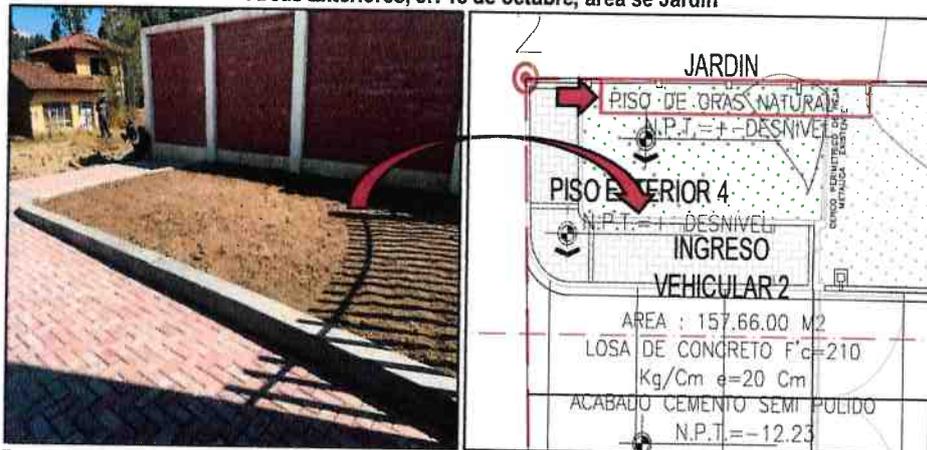
Imágenes n.ºs 52 y 53
Áreas Exteriores, Jr. 15 de octubre, área se Jardín

De las imágenes anteriores, se advierte que el área de jardín ubicada hacia el Jr. 15 de octubre, no se observa el Grass natural, tal como se muestra en los planos del expediente técnico aprobado.

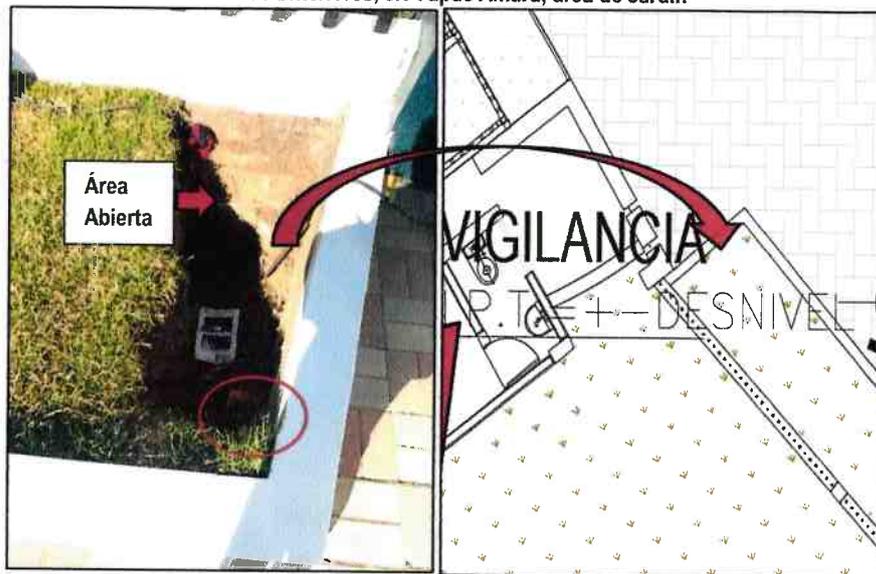
Imágenes n.ºs 54 y 55
Áreas Exteriores, Jr. Tupac Amaru, área de Jardín

Asimismo, de las imágenes anteriores, se evidenció, un área abierta en el jardín de los exteriores del Jr. Tupac Amaru (al lado del ingreso principal), sin el debido relleno y el Grass; de igual manera, se verifica, que hay un tubo de desagüe pluvial, se presume que, en esa área abierta, tendría que ir una caja de pase.

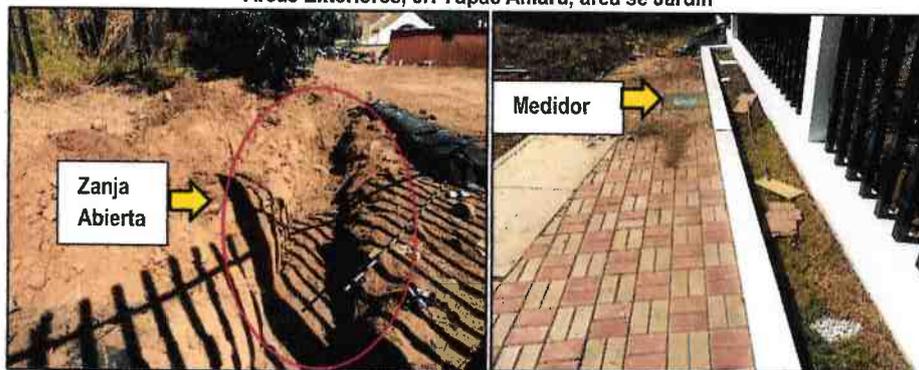
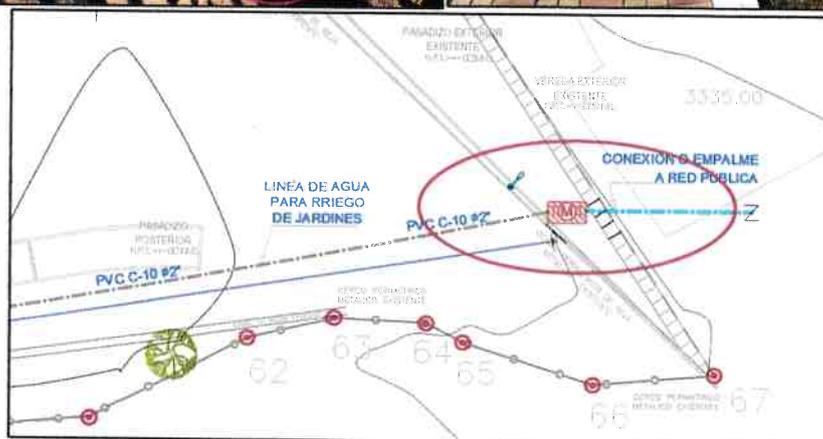
Imágenes n.ºs 56,57 y 58
Áreas Exteriores, Jr. Tupac Amaru, área se Jardín

Por otro lado, de las imágenes precedentes, se evidenció que un tramo de la zanja para redes sanitarias no se encuentra con el relleno compactado con material de préstamo, por el contrario, se encuentra abierto, implicando peligro e incumplimiento de la partida referida.

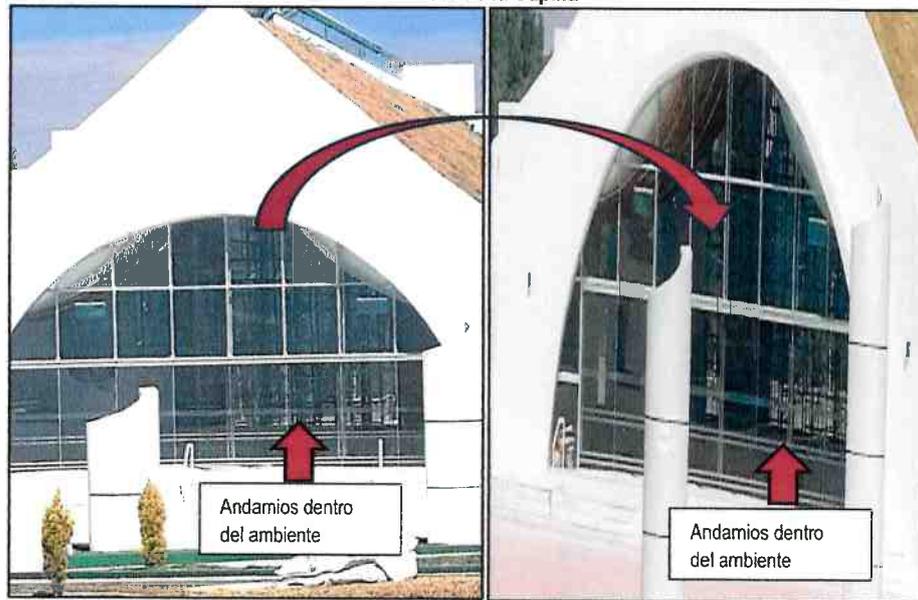
Ahora bien, del módulo de la capilla, se pudo observar, el incumplimiento de las partidas de Limpieza permanente de Obra y Limpieza final de Obra, evidenciándose los andamios, que evidenciarían que aún no se han culminado los trabajos.

Imágenes n.ºs 59 y 60
Módulo de la Capilla

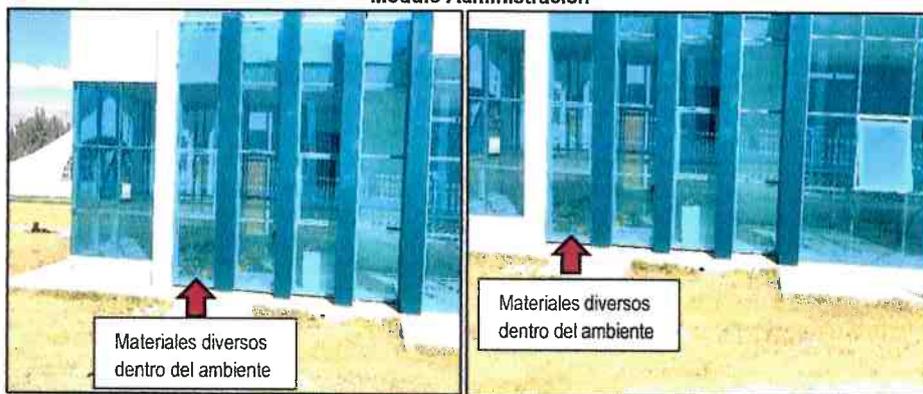
Imágenes n.ºs 61 y 62
Módulo Administración

De las imágenes precedentes, se advierte, materiales dispersos dentro del ambiente de administración, por lo que se evidencia, el incumplimiento de partidas de limpieza permanente.

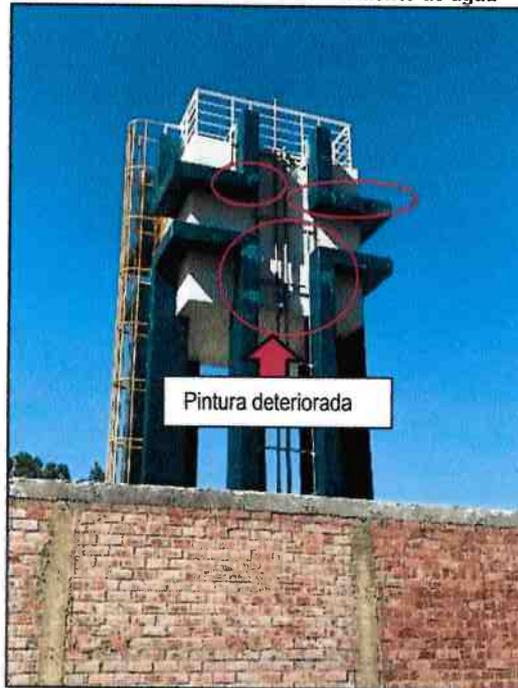
Por otro lado, también se mantienen las observaciones de deterioros y falta de resanes en la pintura en el módulo de sistema de abastecimiento de agua, sardineles y muros de pórtico, tal como se muestra a continuación:

Imagen n.º 63
Módulo de sistema de abastecimiento de agua

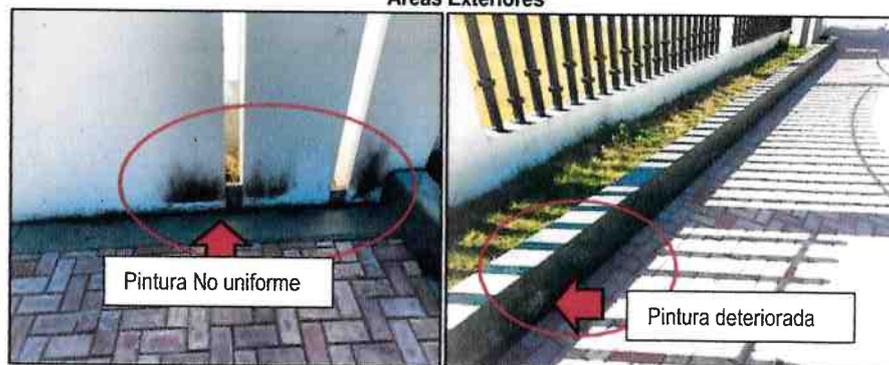
Imágenes n.ºs 64 y 65
Áreas Exteriores

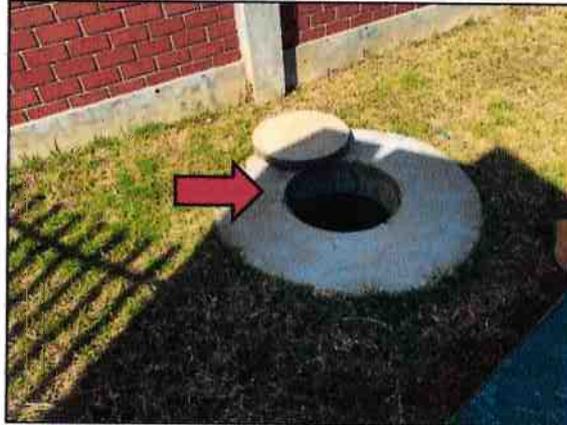
De igual manera, cabe mencionar que, en las áreas exteriores del Jr. 15 de octubre, se advierte, el pozo de desagüe pluvial con la tapa abierta, el mismo que es un peligro a los transeúntes del lugar.

Imagen n.º 66
Áreas Exteriores

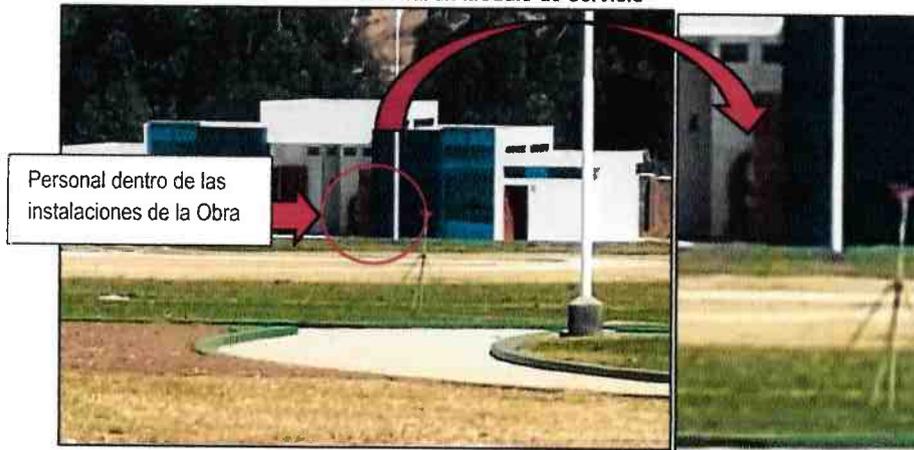
Es de precisar que, no se pudo constatar más, debido a la limitación de ingreso, no obstante, se verificó personal dentro del módulo de servicio, lo que podría dar indicios de que, aun se continuaban con trabajos, tal como se muestra a continuación:

Imágenes n.ºs 67 y 68
Personal en Módulo de Servicio

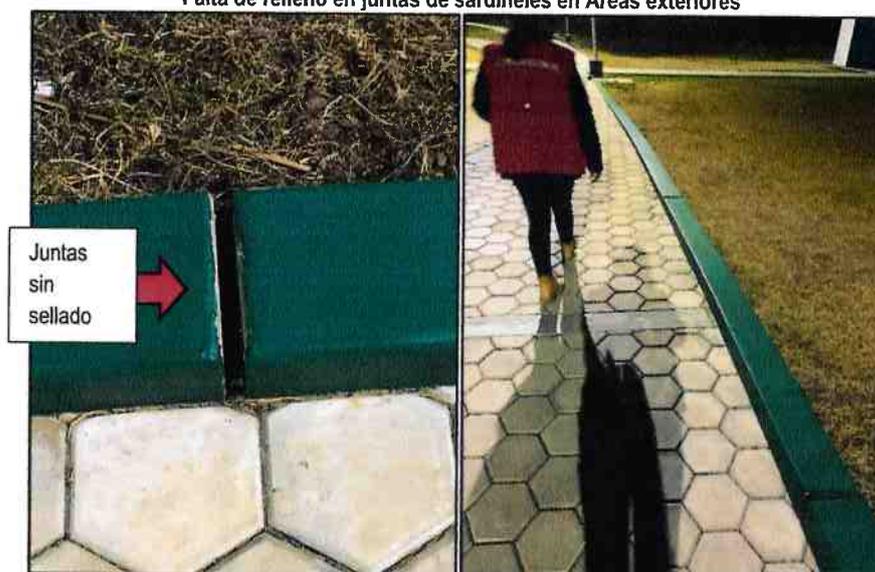
Imágenes n.º 69 y 70
Falta de relleno en juntas de sardineles en Áreas exteriores

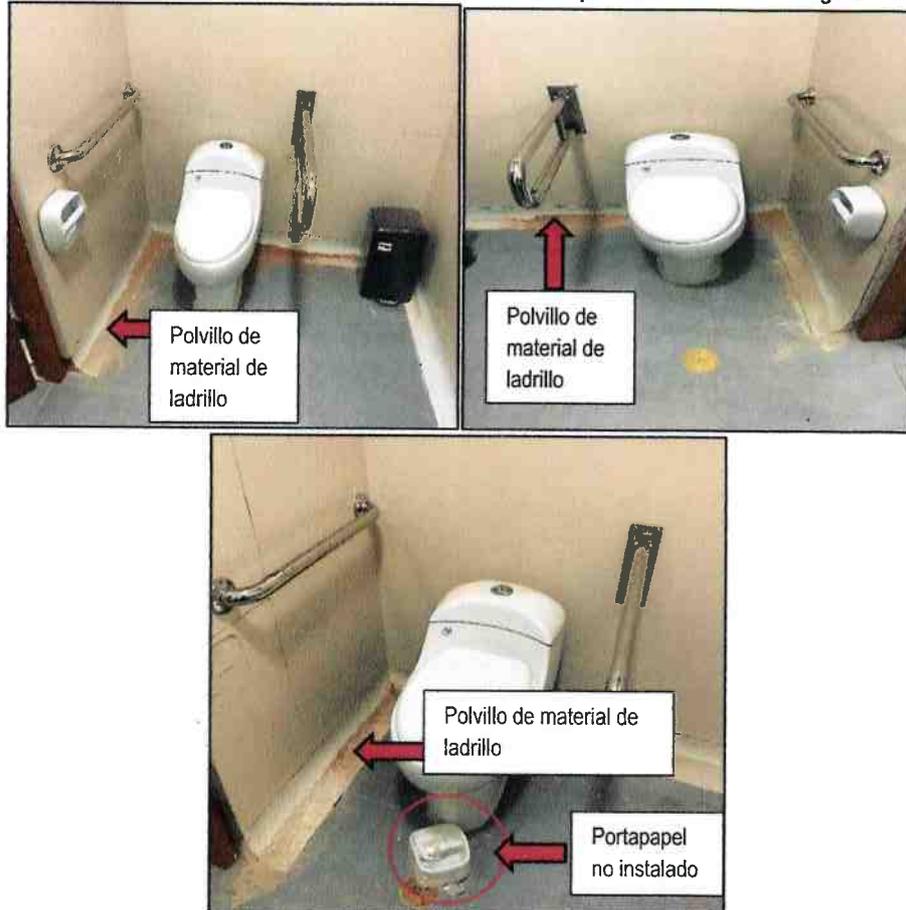
Imágenes n.ºs 71,72 y 73
Evidencia de instalación reciente de barandas de discapacitados en Servicios Higiénicos

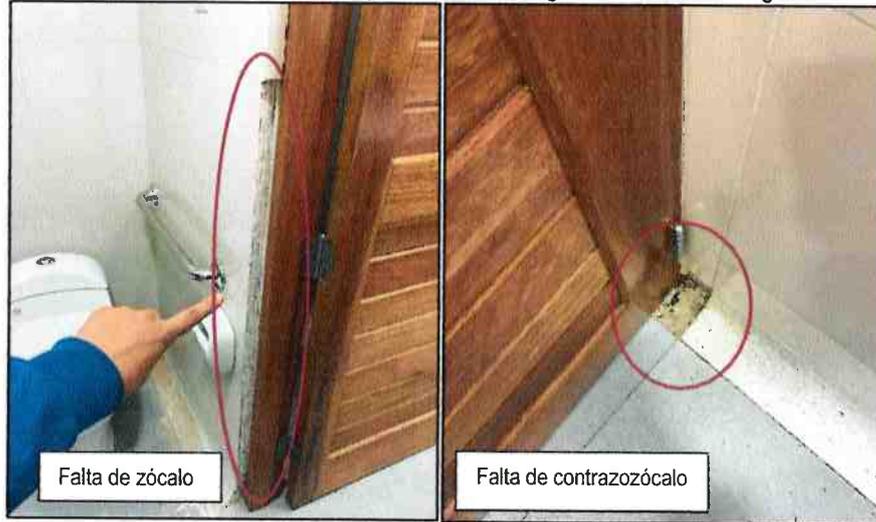
Imágenes n.ºs 74 y 75
Falta de zócalo de porcelanato y contra zócalo de granito en Servicios Higiénicos

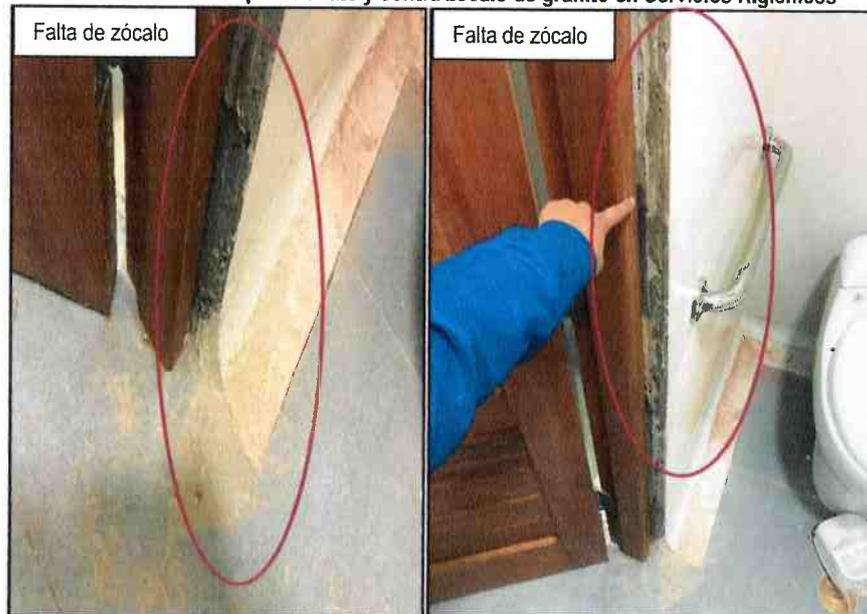
Imágenes n.ºs 76 y 77
Falta de zócalo de porcelanato y contra zócalo de granito en Servicios Higiénicos

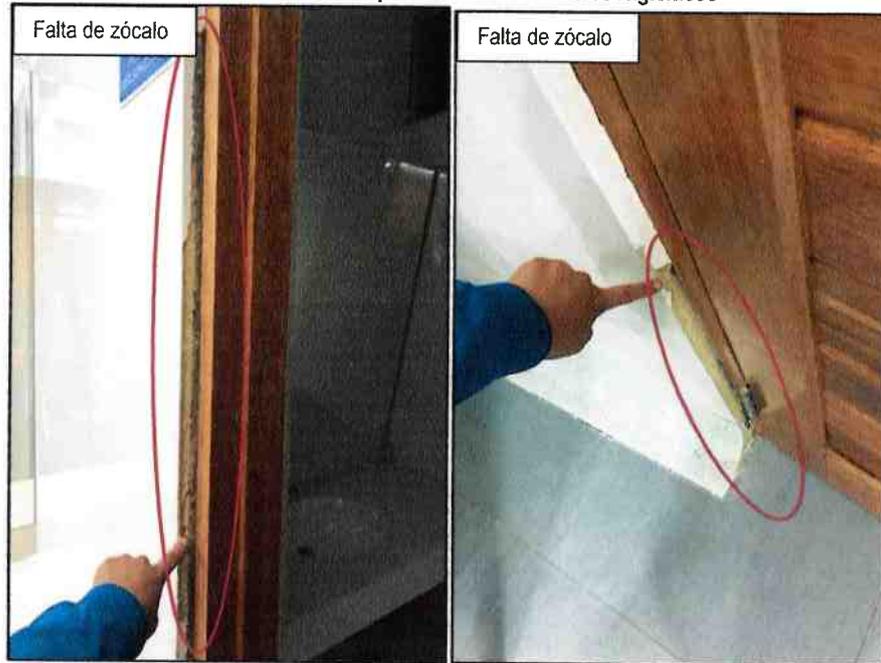
Imágenes n.ºs 78 y 79
Falta de zócalo de porcelanato en Servicios Higiénicos

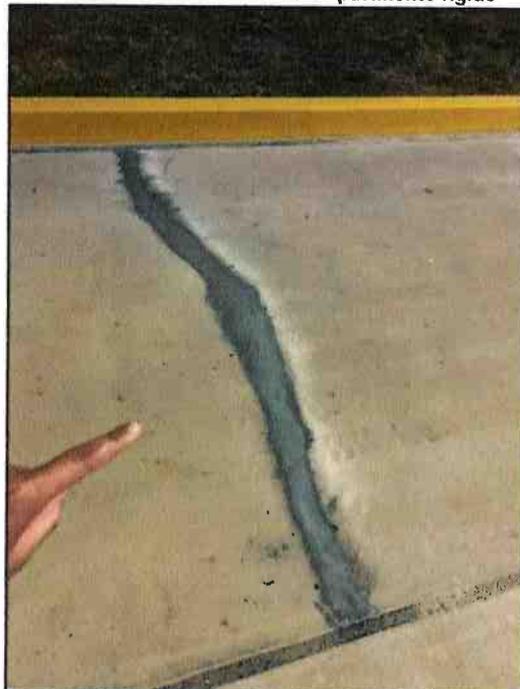
Imagen n.º 80
Resane reciente de fisura en pavimento rígido

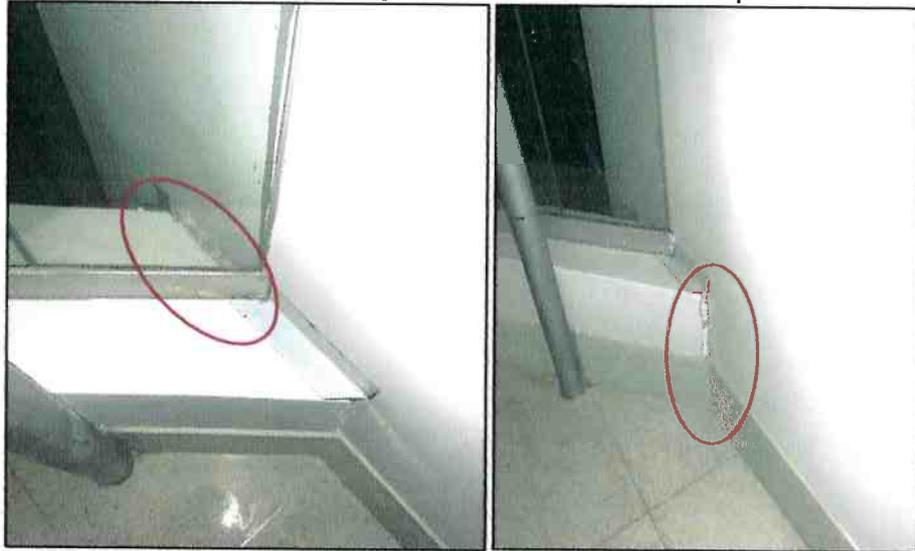
Imágenes n.ºs 81 y 82
Falta tapajuntas en las juntas de dilatación del módulo de capilla

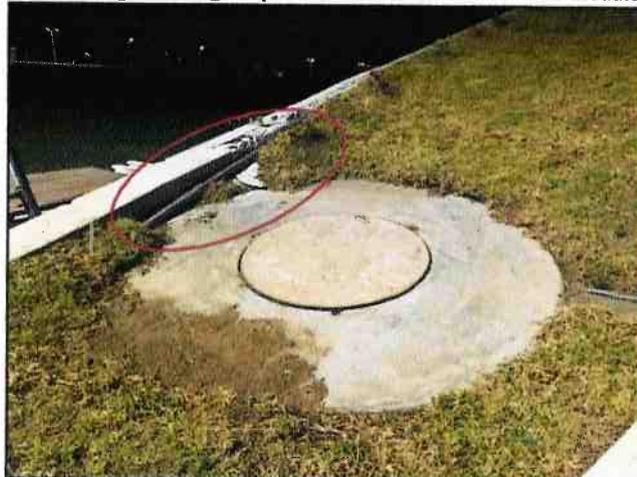
Imagen n.º 83
Tubería PVC de agua de riego expuesta sobre techo inclinado de módulo de la capilla
