**INFORME DE CONTROL CONCURRENTE
N° 019-2024-OCI/0481-SCC**

**“REINICIO DE LA EJECUCIÓN DE LA OBRA
CONSTRUCCIÓN DE LA PRIMERA ETAPA DEL
CEMENTERIO Y SERVICIOS FUNERARIOS EN EL
FUNDO TUNSO DE HUALAHOYO DE LA SOCIEDAD DE
BENEFICENCIA DE HUANCAYO”**

**PERÍODO DE EVALUACIÓN:
DE 22 DE JULIO AL 25 DE JULIO DE 2024**

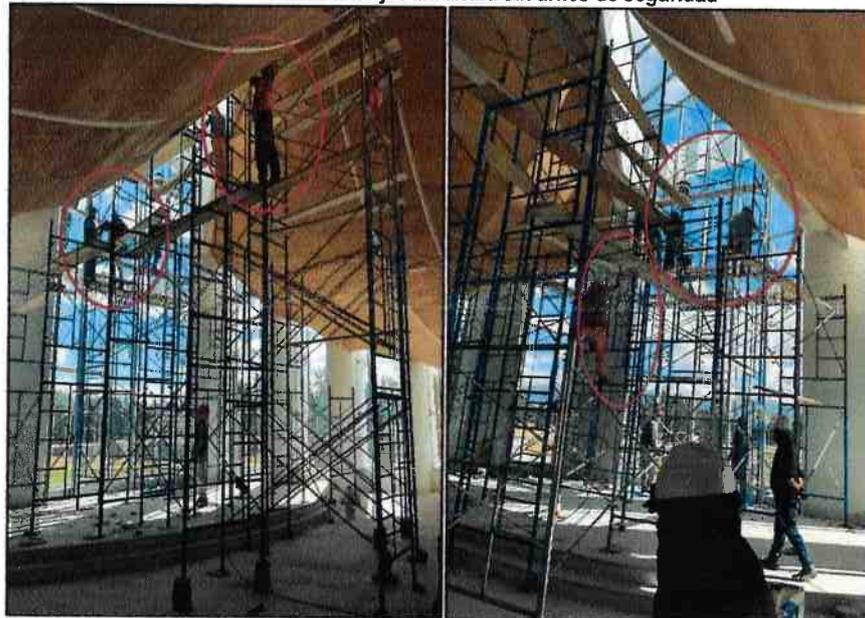
Imágenes n.ºs 84 y 85
Personal de obra trabajos en altura sin arnés de seguridad

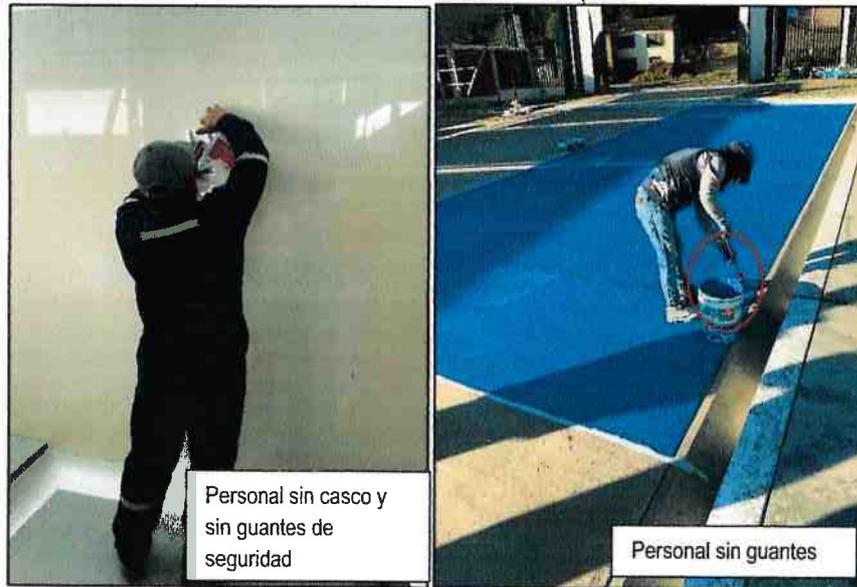
Imágenes n.ºs 86 y 87
Personal de Obra sin EPP completos

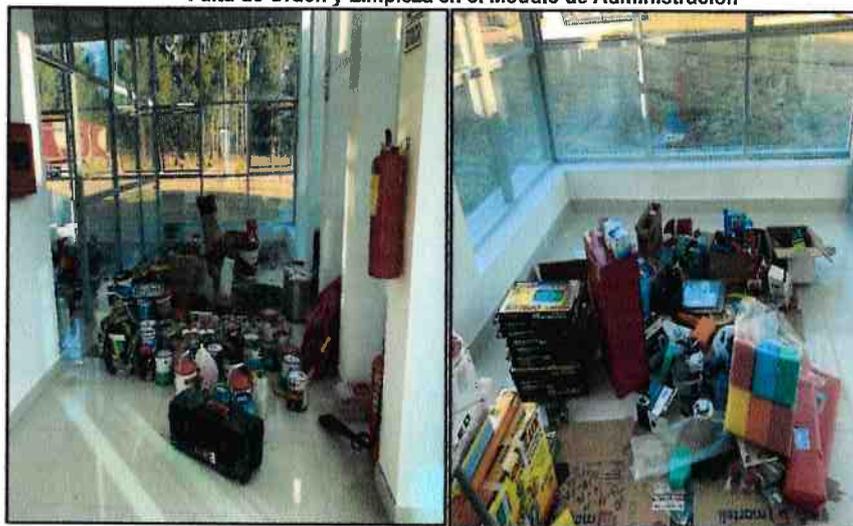
Imágenes n.ºs 88 y 89
Falta de Orden y Limpieza en el Módulo de Administración

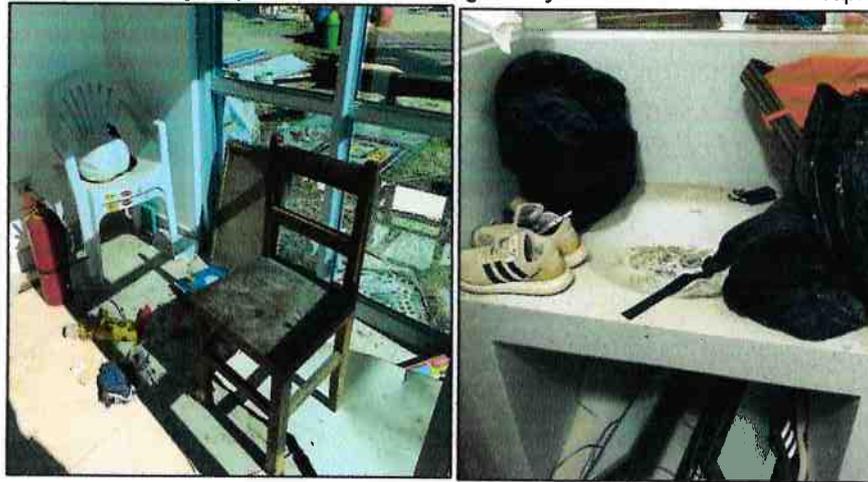
Imágenes n.ºs 90 y 91
Falta de Orden y Limpieza en el Módulo de Vigilancia y ambiente de sacristía en la Capilla

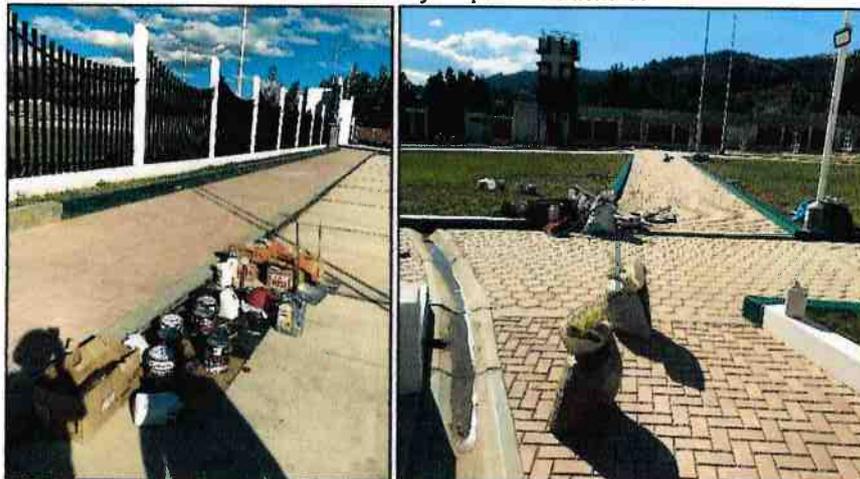
Imágenes n.ºs 92 y 93
Falta de Orden y Limpieza en exteriores
