**INFORME DE VISITA DE CONTROL
N° 026-2024-OCI/0608-SVC**

**PROYECTO ESPECIAL CHAVIMOCHIC
LA ESPERANZA, TRUJILLO, LA LIBERTAD**

**“ESTADO SITUACIONAL Y OPERATIVIDAD DE LA OBRA:
CONSTRUCCIÓN DE MEDIO FILTRANTE - 02 FILTROS RÁPIDOS DE
LA PLANTA DE TRATAMIENTO DE AGUA POTABLE DE TRUJILLO,
DISTRITO SALAVERRY, PROVINCIA TRUJILLO, DEPARTAMENTO Y
REGIÓN LA LIBERTAD – CUI 2490144”**

**PERIODO DE EVALUACIÓN:
DEL 11 DE JULIO DE 2024 AL 19 DE JULIO DE 2024**

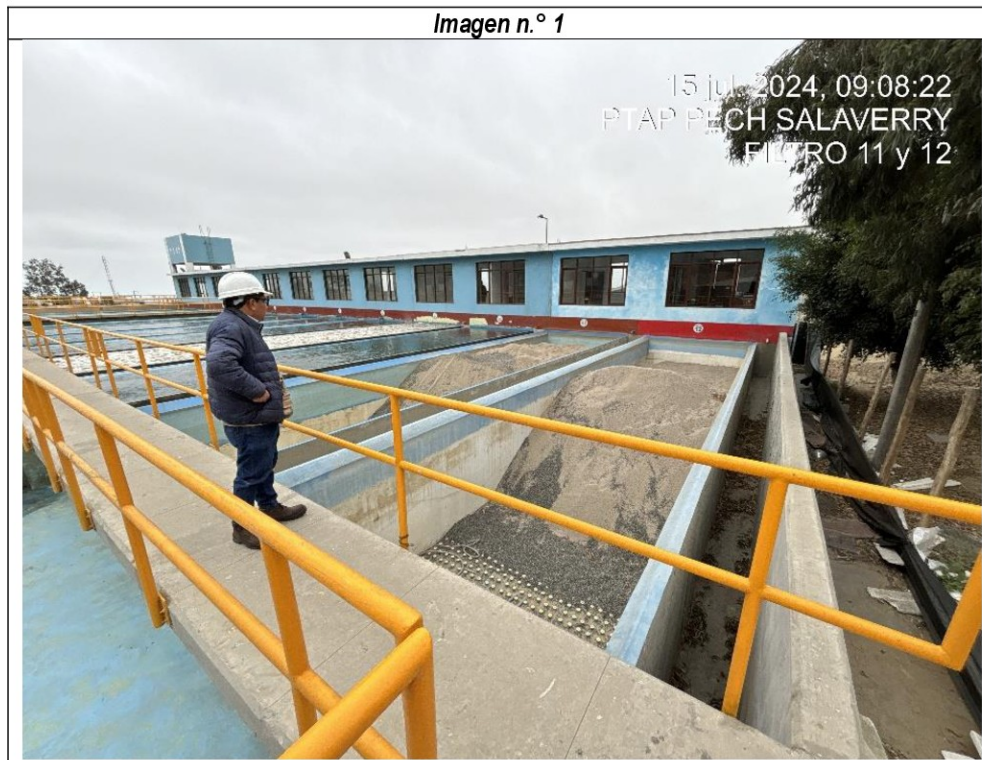
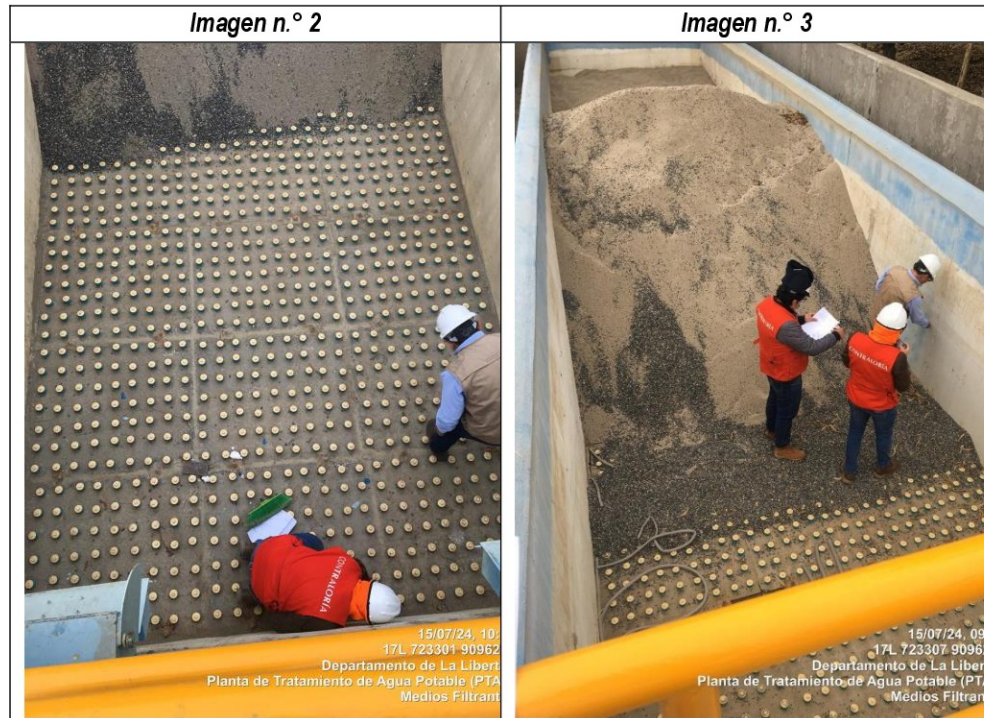
Imagen n.º 1

- 1. Los filtros rápidos n.º 11 y 12 de la Planta de Tratamiento de Agua Potable de Trujillo se encuentran inoperativos.*

Comentario: Los filtros rápidos 11 y 12 de la PTAP Trujillo no están en funcionamiento debido a que, según comenta el ingeniero jefe de la División de tratamiento de Agua Potable y representante de la entidad, durante el proceso de retrolavado estos presentaban filtraciones de aire.

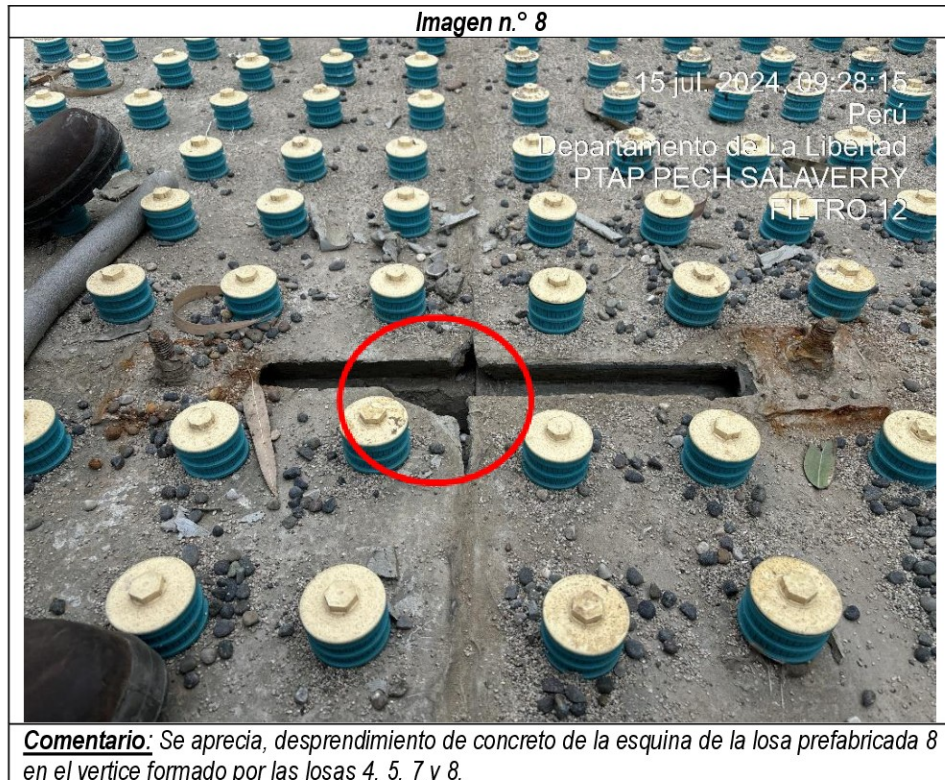
- Se constató una junta abierta (de 40 cm aproximadamente) en la unión entre las losas 4, 5, 7 y 8 dejando ver que el concreto de la esquina de la losa 8 se ha desprendido, asimismo se puede apreciar que las losas 4 y 5 no están alineadas, aunado a ello la separación entre los bordes inferiores de las mismas es inexistente.

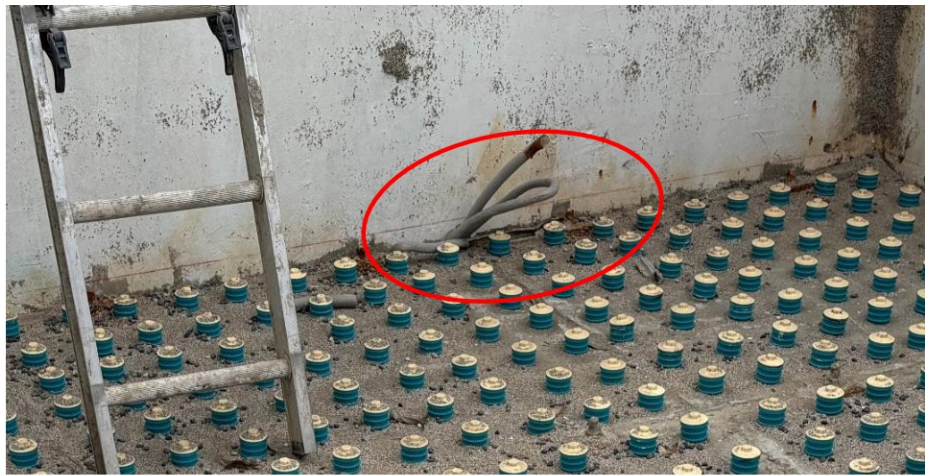
Imagen n.º 10

- Se encontraron juntas elastoméricas deterioradas, hasta el punto que están expuestos al exterior los materiales que componen dicha junta (cordones de espuma backer rod y sellador de elastómero), lo que permite registrar que la capa formada por el sellador elastomérico tiene un espesor de 2 a 3 mm aproximadamente, uno de estos tramos identificados es entre el muro de ingreso de agua y las losas 1 y 2, y otro tramo entre el muro lateral y la losa 7. Asimismo, se pudo registrar que la junta entre el muro lateral y la losa 7 tiene un ancho de 4.5 cm aproximadamente.

Comentario: Material expuesto de junta elastomérica deteriorada, en tramo identificado entre el muro 2 de ingreso de agua y las losas 1 y 2.

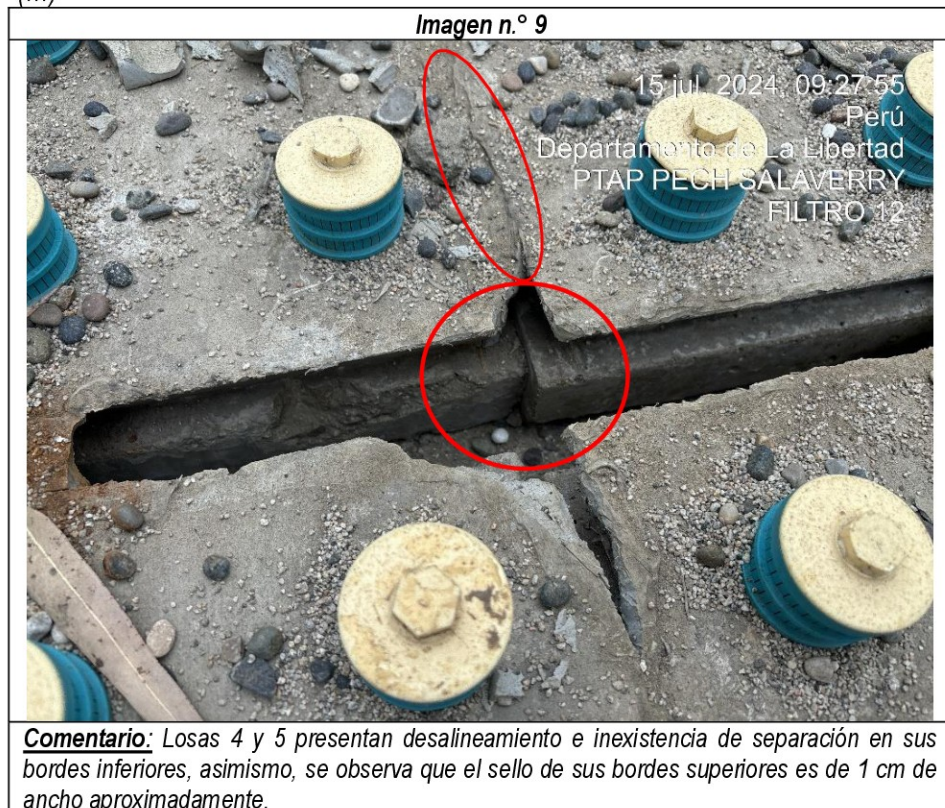
Durante la visita a obra, se constató que el ancho de las juntas entre algunas losas prefabricadas no coincide con el ancho indicado en los planos post construcción, entregados por el contratista y visados por la supervisión de la obra, para la liquidación de la misma, como se consignó en el "ACTA DE VISITA A OBRA N° 01-2024/VC-MF-PTAP" de 15 de julio de 2024, según el siguiente detalle:

Al respecto, se aprecia que la separación entre las losas n.ºs 4 y 5, es decir la junta paralela al muro lateral más largo, es inexistente en su base y en los bordes superiores es de aproximadamente un (1) centímetro de ancho.

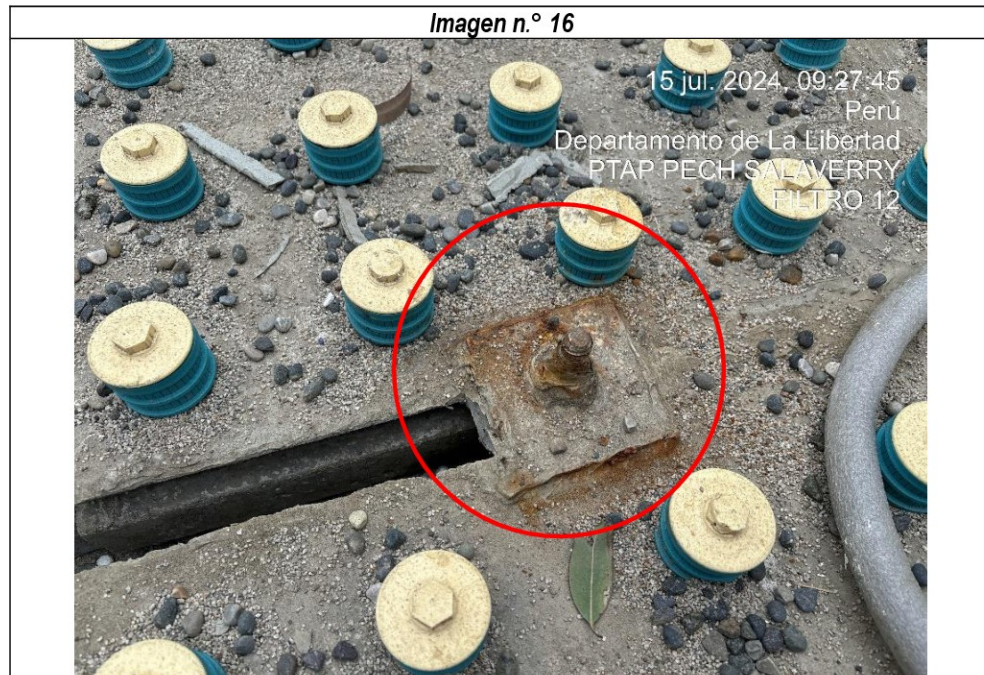
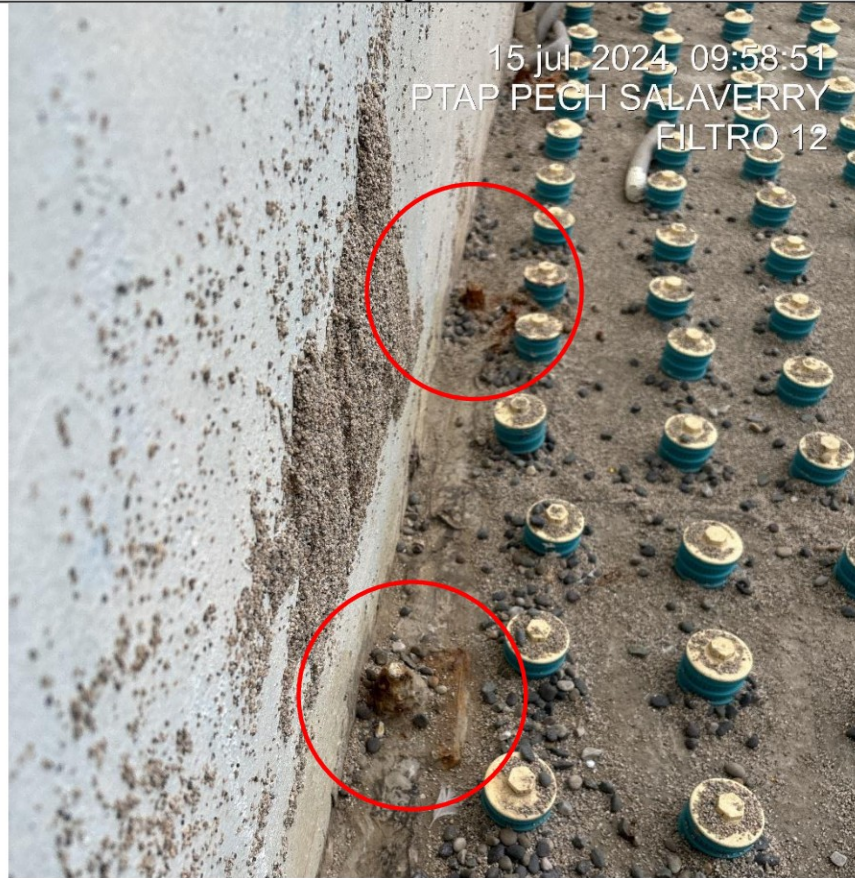
Imagen n.º 17

- Se constató también que, las platinas y pernos que sujetan las losas prefabricadas del filtro rápido n.º 12 presentan óxido.

Comentario: Se aprecia, platinas y pernos de sujeción de losas prefabricadas de filtro n.º12 presentan óxido.

Al respecto, el óxido que presentan las platinas, debido al contacto constante con el agua, puede ocasionar corrosión y deteriorarlas al punto de ruptura, afectando la fijación de las losas a las vigas, asimismo, el óxido que se presenta en los muros laterales puede penetrar hasta su armadura de acero, lo que debilitaría dichos muros.

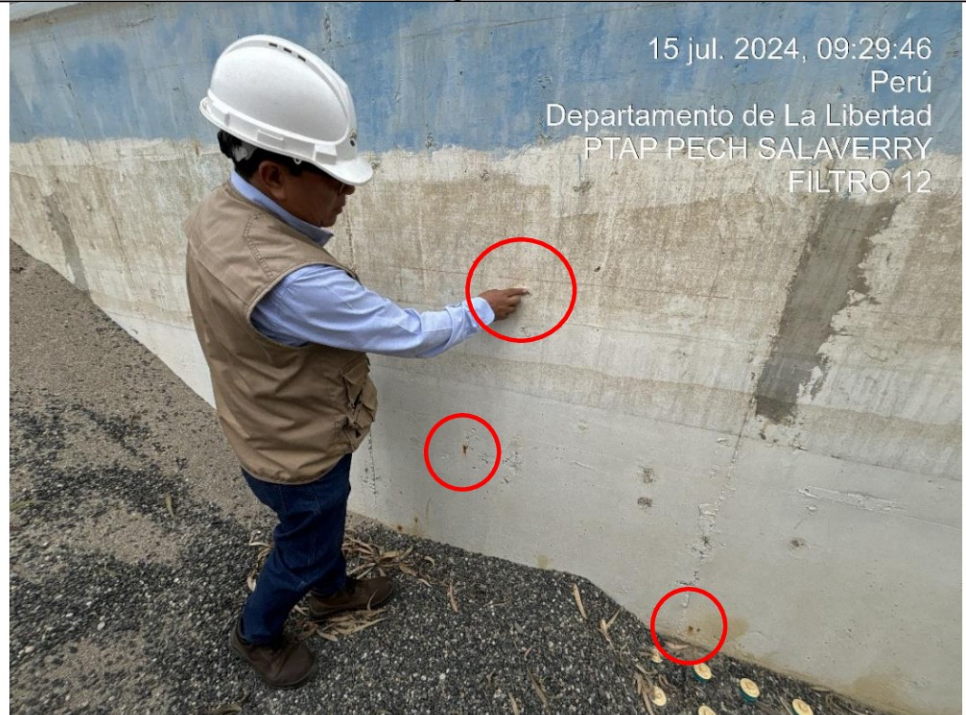
Imagen n.º 18

Comentario: En compañía del representante de la Entidad se verificó la presencia de óxido en los muros laterales de la poza del filtro n.º 12.

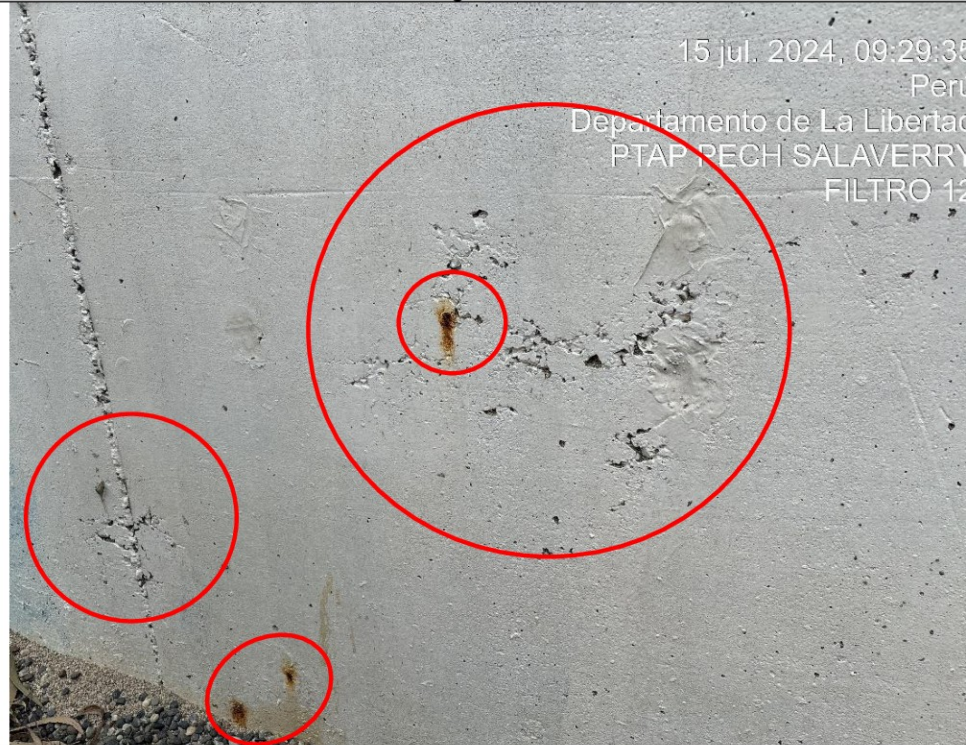
Imagen n.º 19

- Se constató además que, en los muros laterales del filtro n.º12 se evidencian rastros de óxido, aparentemente provenientes del óxido de los alambres de amarre usados en el encofrado durante la construcción de las pozas, asimismo se aprecian porosidades en los muros que no han sido resanadas.

Comentario: Se aprecia, rastros de óxido aparentemente provenientes de los alambres de amarre de los encofrados usados durante la construcción de la poza, asimismo se observan porosidades en el concreto del muro lateral del filtro n.º 12.

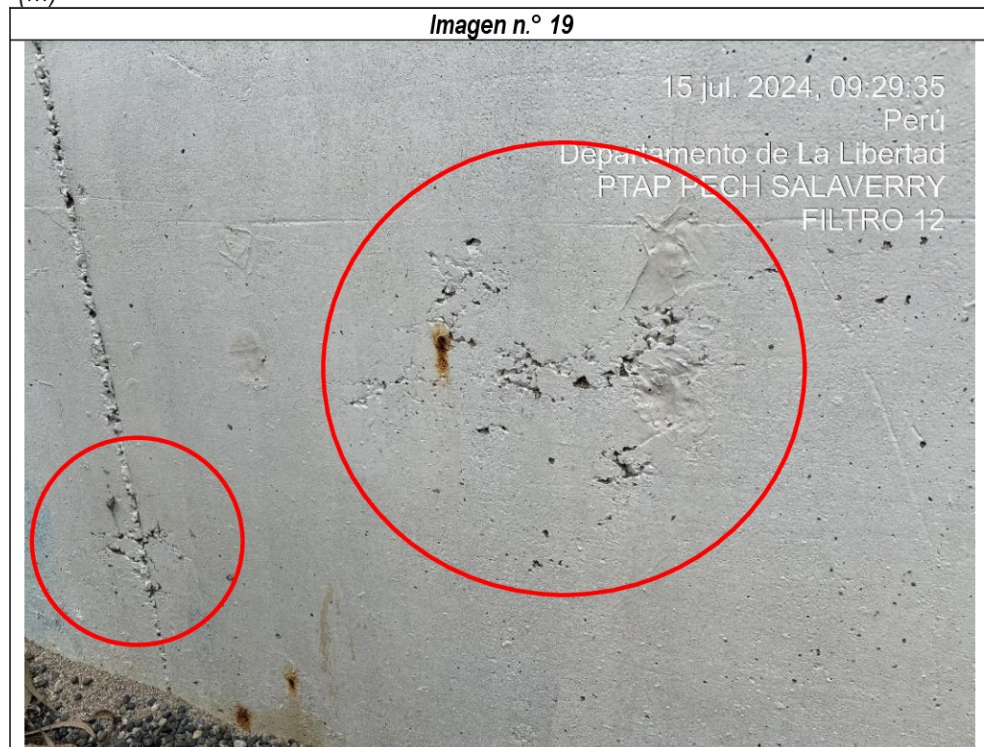
Imagen n.º 19

Comentario: (...), asimismo se observan porosidades en el concreto del muro lateral del filtro n.º 12.

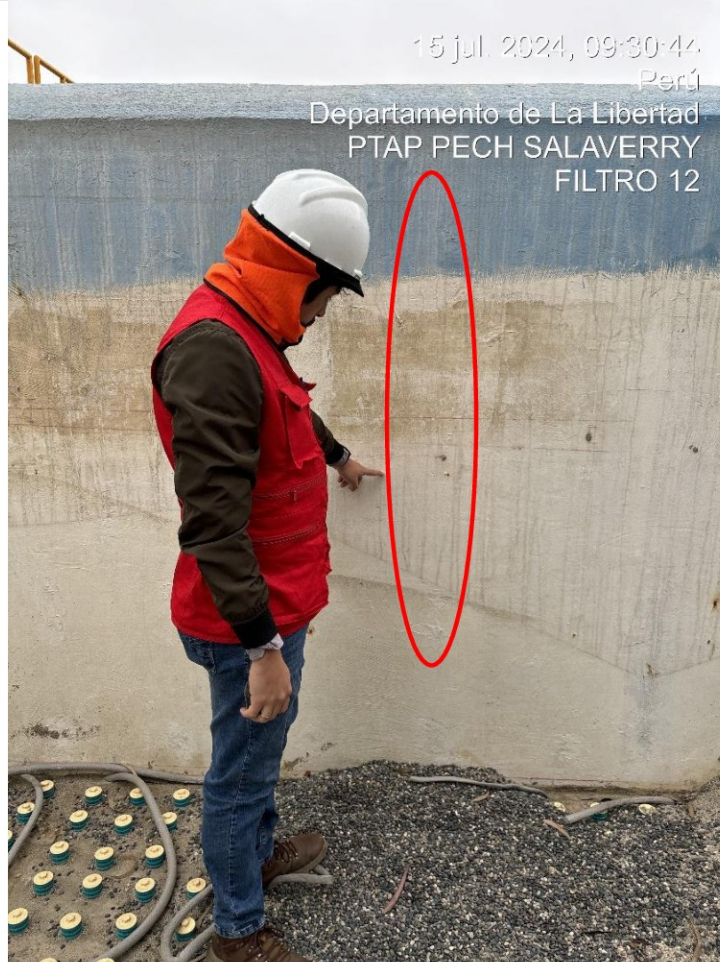
Imagen n.º 20

- Se constató, una fisura vertical en el muro lateral 1 del filtro n.º 12 sobre la losa prefabricada 7.

Comentario: Se aprecia una fisura vertical en el muro lateral 1 de la poza del filtro rápido n.º 12, sobre la losa prefabricada 7.

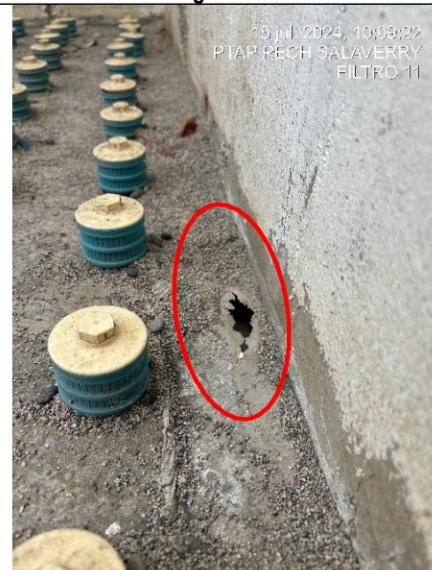
Imagen n.º 24

- Se encontraron juntas elastoméricas deterioradas, los tramos identificados son entre el muro de ingreso de agua y las losas 2 y 3, y tres puntos más entre el muro lateral y las losas 4, 7 y 10. Se puede ver que la capa formada por el elastómero tiene un espesor de 2 a 3 mm aproximadamente.

Comentario: Se aprecia junta elastomérica deteriorada, entre el muro de ingreso de agua 2 y las losas 2 y 3, se puede ver que la capa formada por el sellador elastomérico tiene un espesor de 2 a 3 mm aproximadamente.

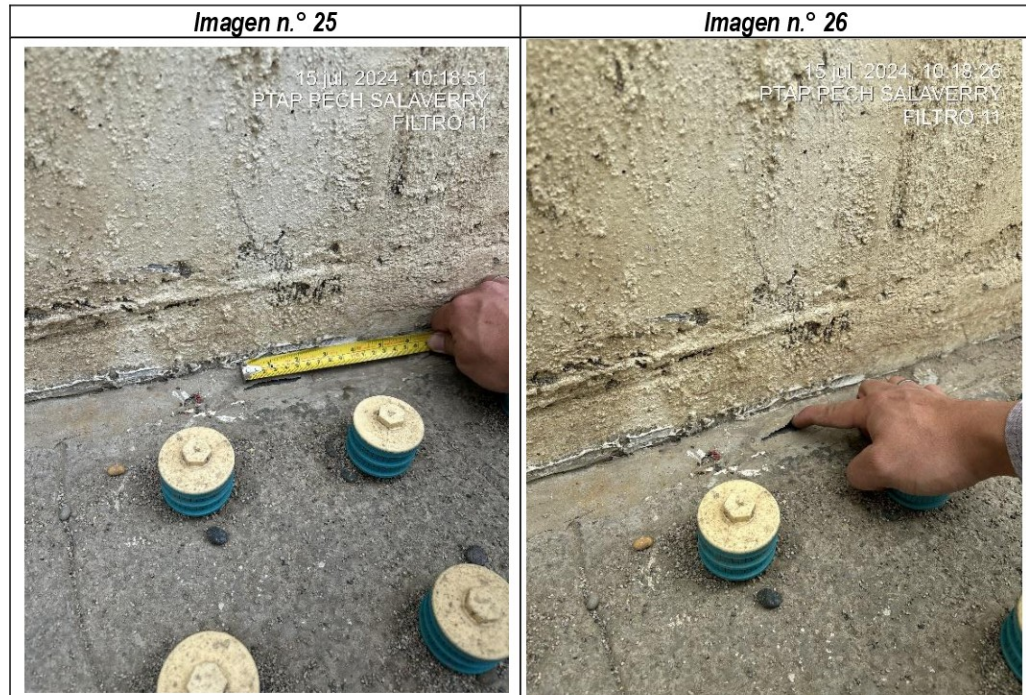
Comentario: Se aprecia junta elastomérica deteriorada (ruptura de 5 cm de longitud aproximadamente), entre el muro lateral 1 y la losa 4, se puede ver que la capa formada por el sellador elastomérico tiene un espesor de 2 a 3 mm aproximadamente.

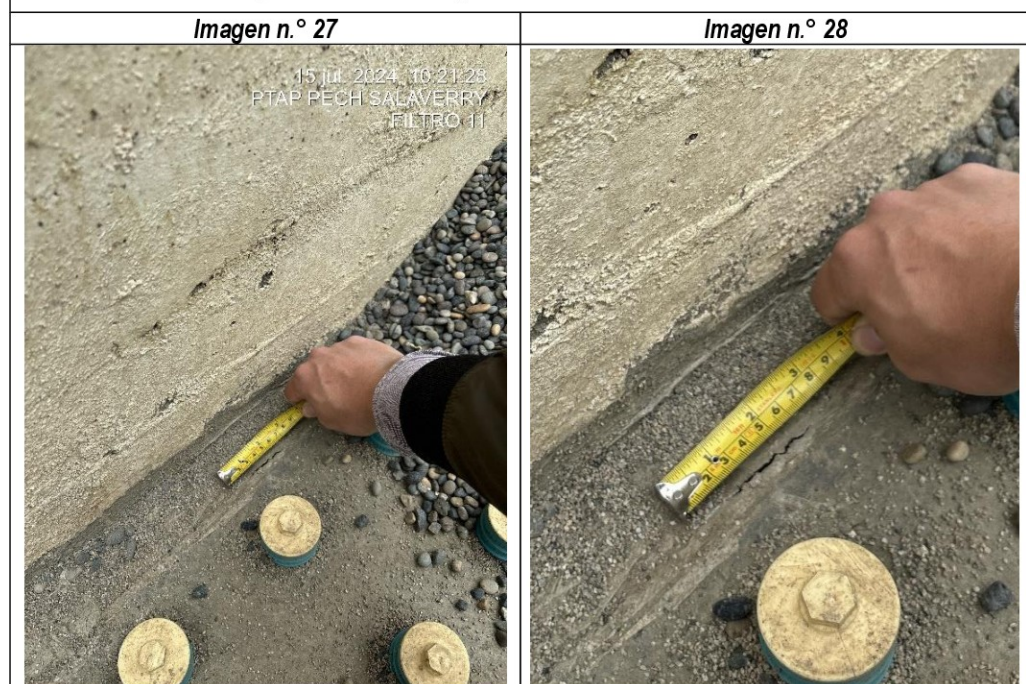
Comentario: Se aprecia junta elastomérica deteriorada (ruptura de 6 cm de longitud aproximadamente), entre el muro lateral 1 y la losa 10, se puede ver que la capa formada por el sellador elastomérico tiene un espesor de 2 a 3 mm aproximadamente.

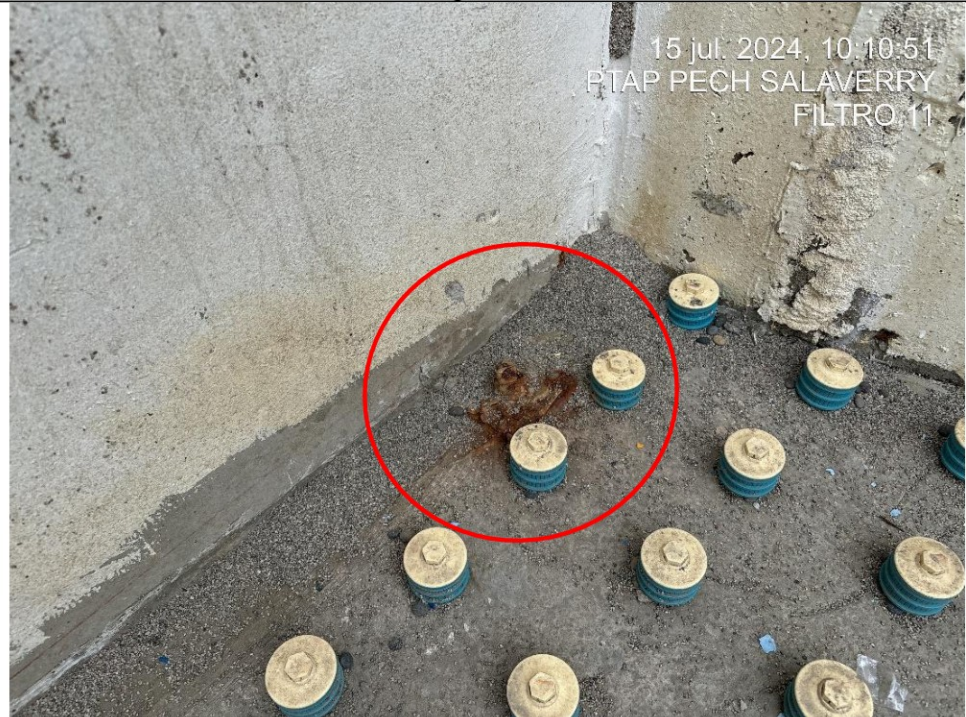
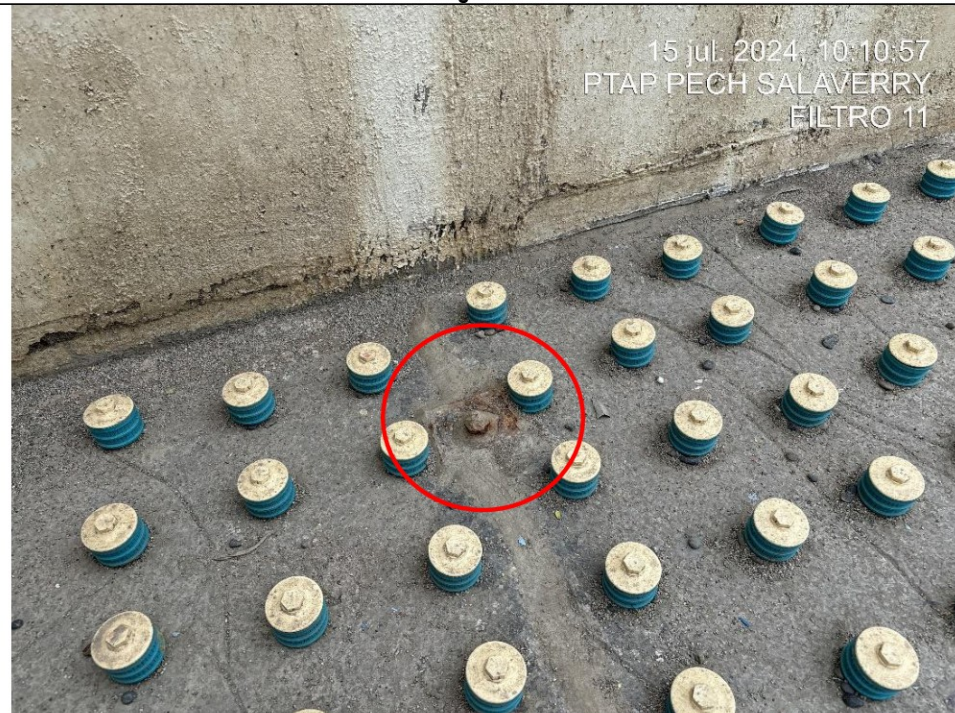
Imagen n.º 9

Comentario: Se aprecia que, *platinas y pernos de sujeción de losas prefabricadas en poza del filtro rápido n.º11 presentan óxido.*

Al respecto, el óxido que presentan las platinas, debido al contacto constante con el agua, puede ocasionar corrosión y deteriorarlas al punto de ruptura, afectando la fijación de las losas a las vigas, asimismo, el óxido que se presenta en los muros laterales puede penetrar hasta su armadura de acero, lo que debilitaría dichos muros.

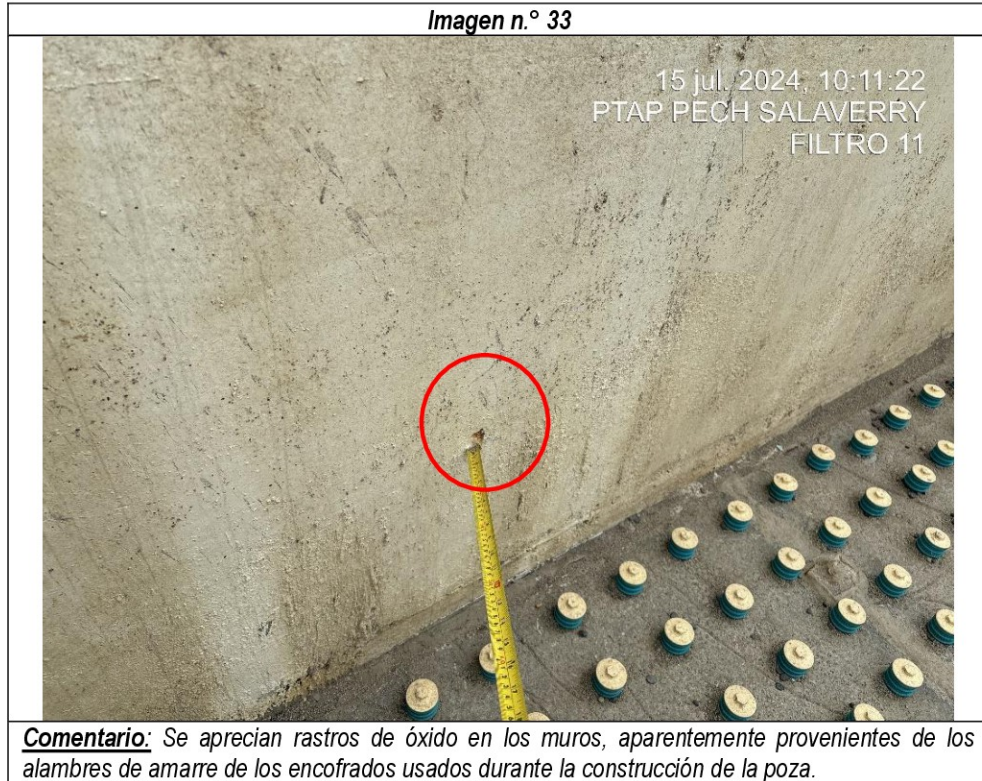
Imagen n.º 33

- Se constató, además que, *en los muros laterales del filtro n.º11 se evidencian rastros de óxido, aparentemente provenientes del óxido de los alambres de amarre usados en el encofrado durante la construcción de la poza.*

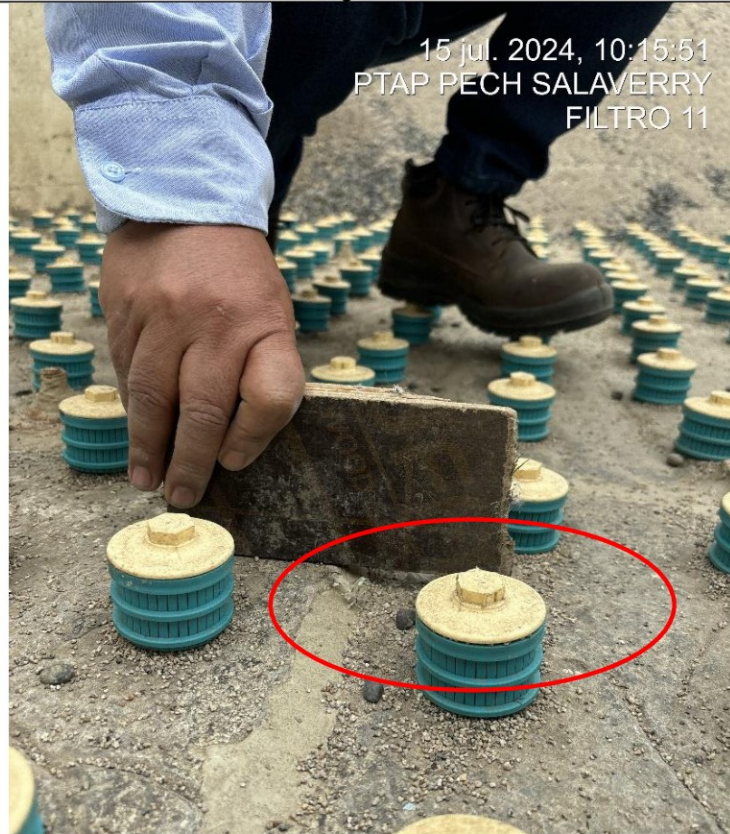
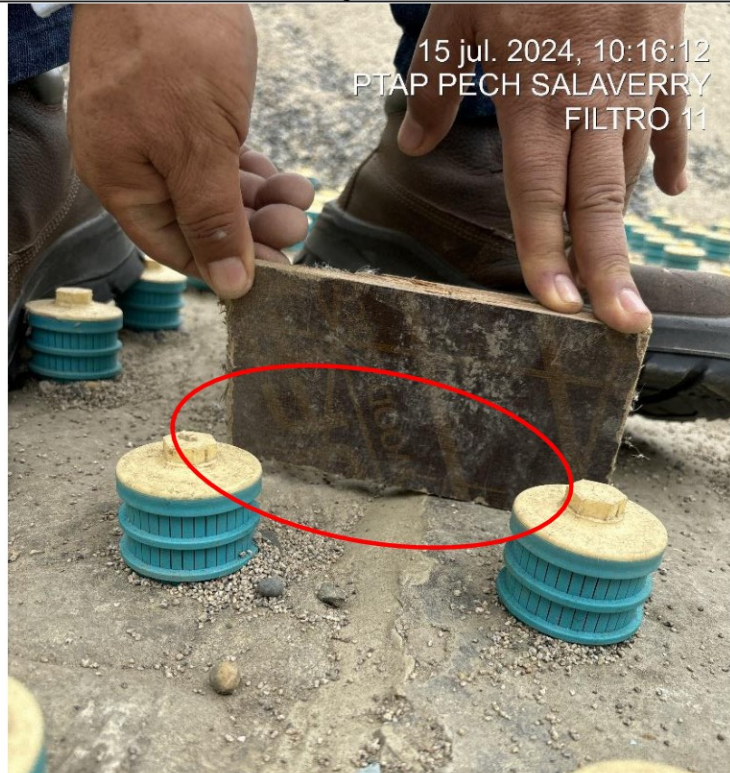
Imagen n.º 11

Comentario: Se aprecia desnivel entre las losas prefabricadas de la poza del filtro rápido n.º 11.

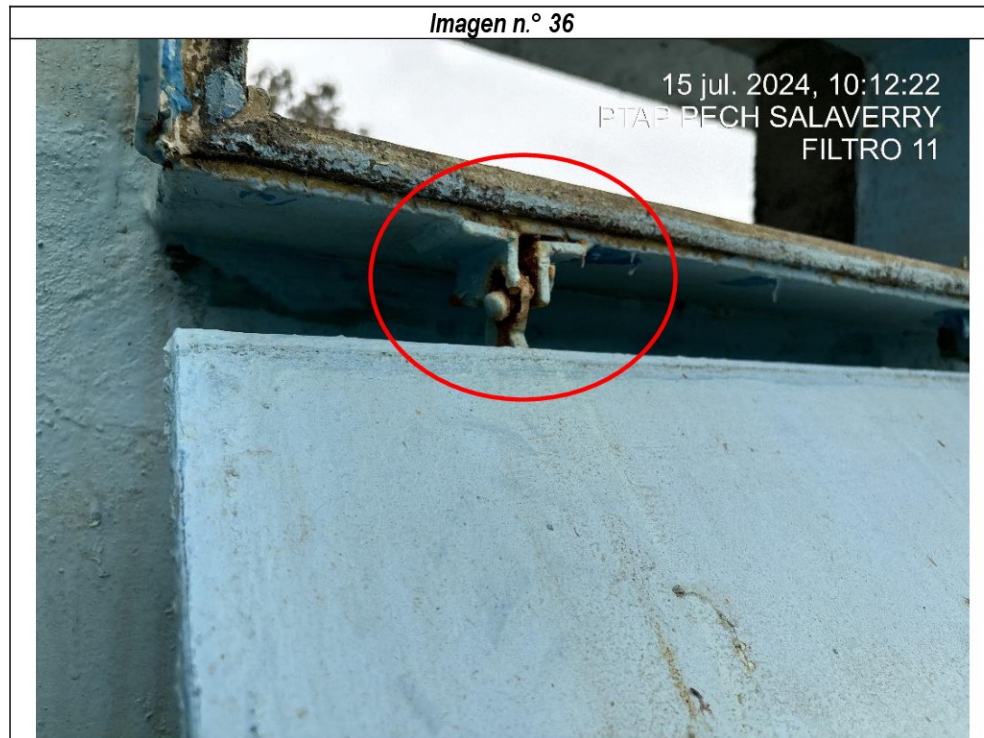
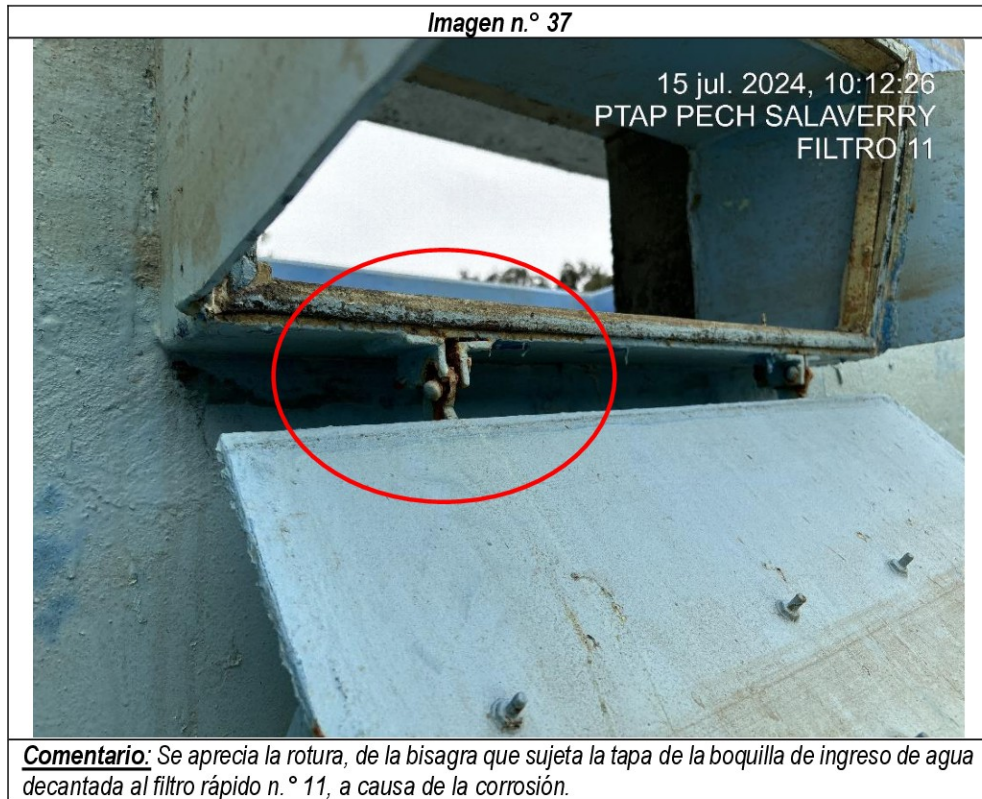
Imagen n.º 36

- Se constató que, la bisagra de la tapa de la boquilla de ingreso de agua decantada al filtro rápido n.º 11, se ha roto debido a la corrosión.

Al respecto cabe mencionar que, el óxido está presente en las bisagras de las cuatro (4) boquillas de ingreso instaladas durante la ejecución de la obra, las cuales podrían sufrir rupturas como el caso expuesto.

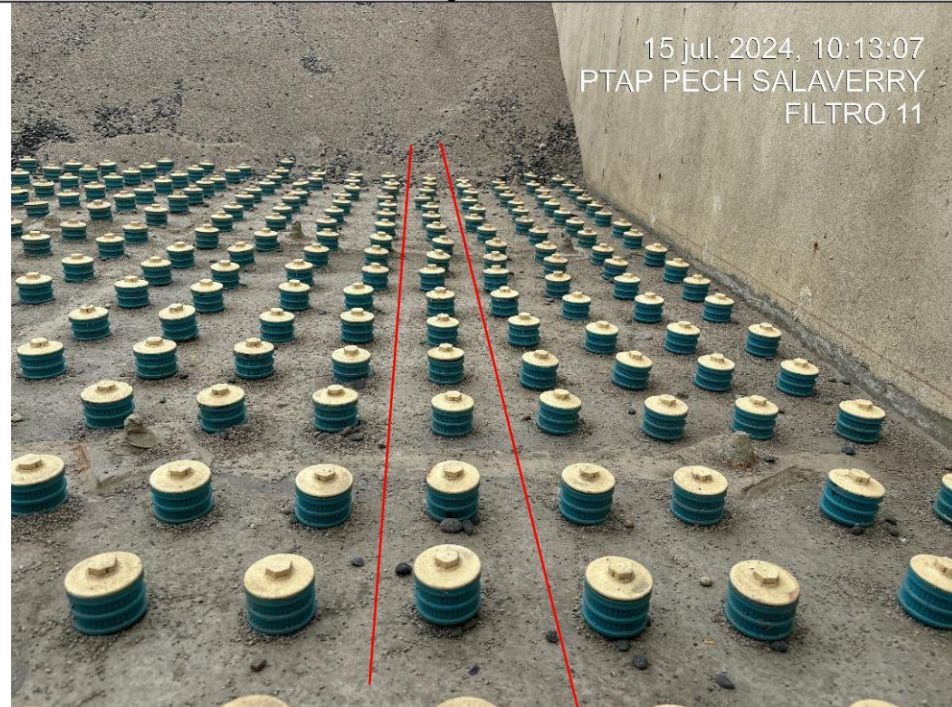
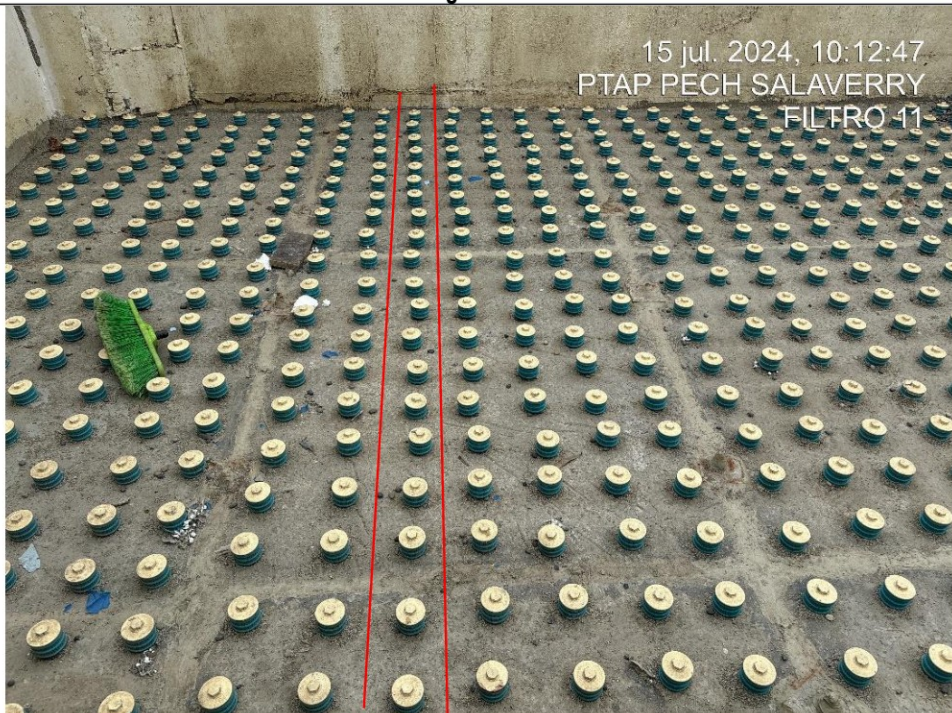
Imagen n.º 13

Comentario: Se aprecia que, las toberas instaladas en las losas prefabricadas de la poza del filtro rápido n.º 11 están alineadas.
(...)"
