**INFORME DE VISITA DE CONTROL  
N° 002-2024-OCI/0617-SVC**

**AL COMPONENTE 1 "EJECUCIÓN DE EMERGENCIA,  
REPARACIÓN E IMPERMEABILIZACIÓN INTERNA DEL  
TRAMO CRÍTICO EN EL TÚNEL 9, PROG. 26+172 A LA  
PROG. 26+939.42" - AS N.° 22-2022-GRA/AUTODEMA**

**PERÍODO DE EVALUACIÓN:  
DEL 15 DE ENERO AL 29 DE ENERO DE 2024**

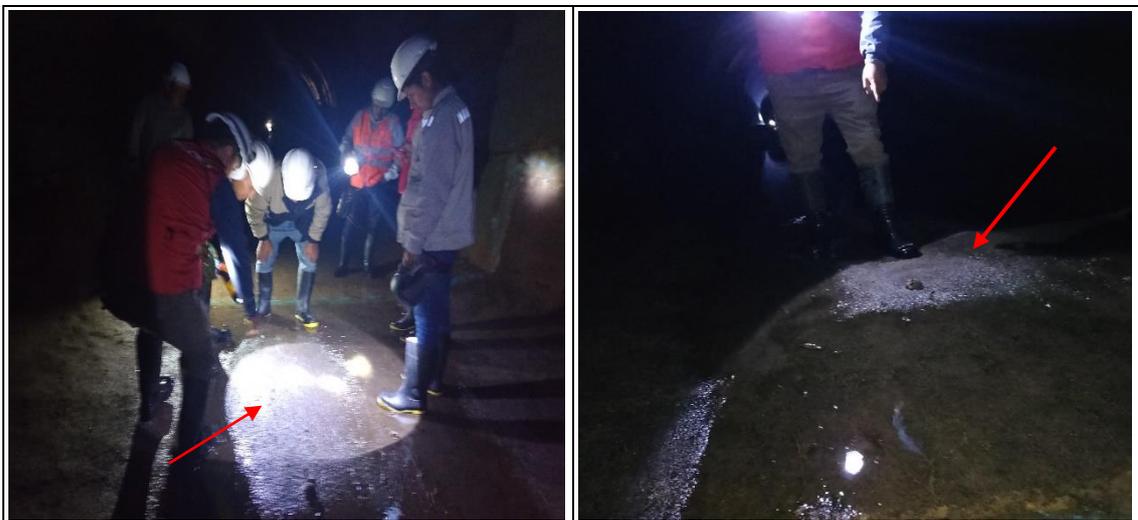
**IMÁGENES N<sup>OS</sup> 1, 2, 3 Y 4  
DESPRENDIMIENTO PARCIAL DE MANTA CEMENTICIA -TÚNEL 9 (PROG. 26+723 A 26+726)**

Es preciso señalar que la manta cementicia desprendida parcialmente, corre el riesgo de que se levante en su totalidad, este supuesto podría causar la obstrucción de las tuberías Rib Steel de Ø 2,0 m instaladas aguas abajo en la estructura de desvío (By pass), produciendo el embalsamiento y ocasionando el colapso de la infraestructura hidráulica, generando el corte del servicio de agua de riego a cerca de 38 500 hectáreas dedicadas al cultivo de producción agrícola y exportación. Se adjunta vistas fotográficas.

Acolchonamiento de la manta cementicia y desprendimiento parcial de la misma.

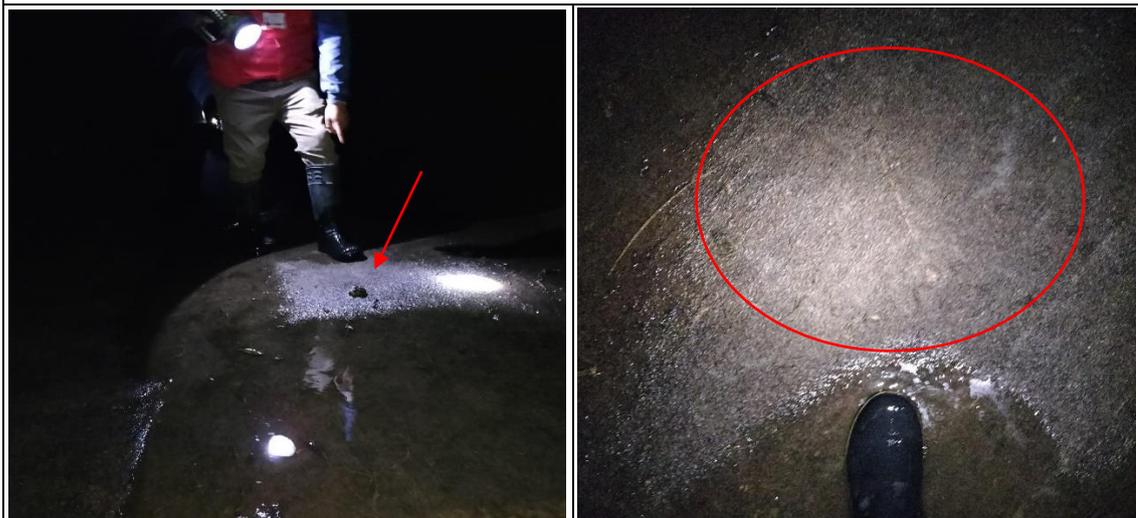
Acolchonamiento de la manta cementicia y desprendimiento parcial de la misma.
