**INFORME DE VISITA DE CONTROL
N° 013-2024-OCI/0697-SVC**

**A LA OPERATIVIDAD DEL PUESTO DE SALUD I-2 ALIANZA
Y AL ESTADO SITUACIONAL DE LA IOARR CON CUI
2518962 DENOMINADA “CONSTRUCCIÓN DE
LABORATORIO Y AMBIENTE DE DISPENSACIÓN Y
EXPENDIO; REMODELACIÓN DE TÓPICO DE URGENCIAS Y
EMERGENCIAS Y SALA DE PARTOS; ADEMÁS DE OTROS
ACTIVOS EN EL EESS ALIANZA – CAYNARACHI,
LOCALIDAD ALIANZA, DISTRITO DE CAYNARACHI,
PROVINCIA LAMAS, DEPARTAMENTO SAN MARTÍN”**

**PERÍODO DE EVALUACIÓN:
DEL 24 DE JULIO DE 2024 AL 12 DE AGOSTO DE 2024**

MOYOBAMBA, 12 DE AGOSTO DE 2024

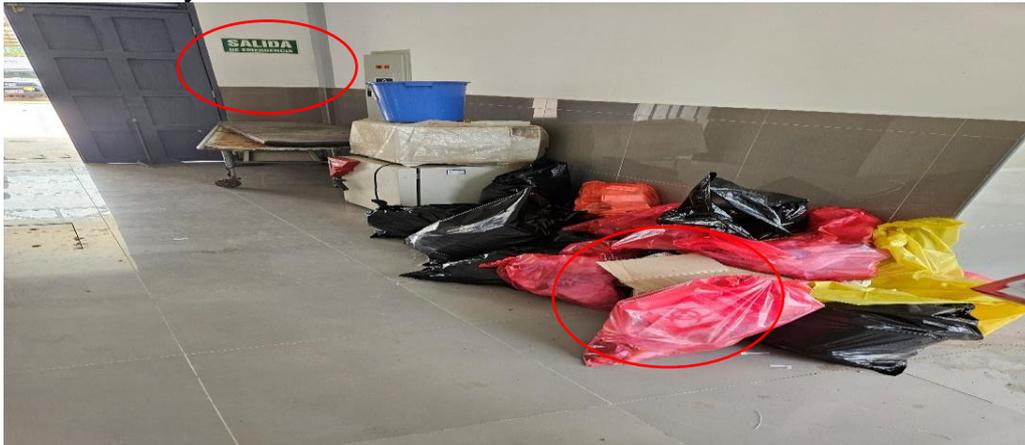
Residuos sólidos y biocontaminados en los ambientes dentro del Puesto de Salud I-2 Alianza.

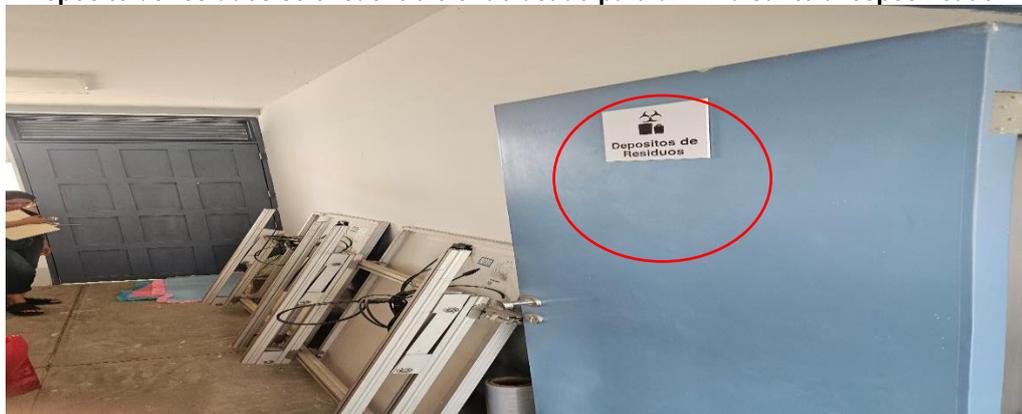
Depósito de residuos se encuentra siendo usado para un fin distinto al especificado.

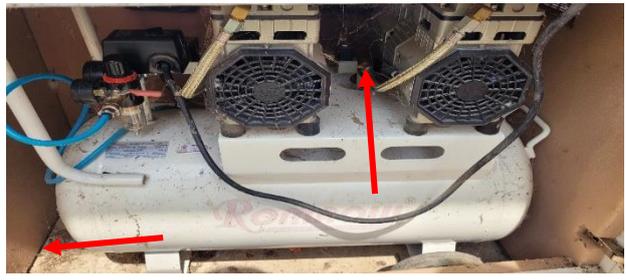
<p style="text-align: center;">Placa del compresor de aire de la unidad dental</p>	<p>Imagen n.º 11 Compresor de aire</p>

<p>Se puede observar que el compresor de aire se encuentra instalado en una caja de madera en la parte exterior del ambiente; asimismo, presenta partículas de polvo, tierra y telas de araña.</p>
---	--

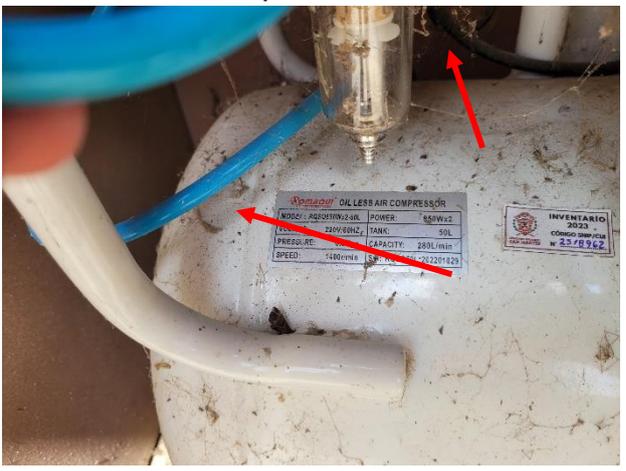
<p style="text-align: center;">Ambiente y caja acústica donde se encuentra instalado el compresor de aire de la unidad dental.</p>	<p>Imagen n.º 13 Compresor de aire</p>

<p>Se puede observar que el compresor de aire presenta partículas de polvo y telas de araña</p>
--	--

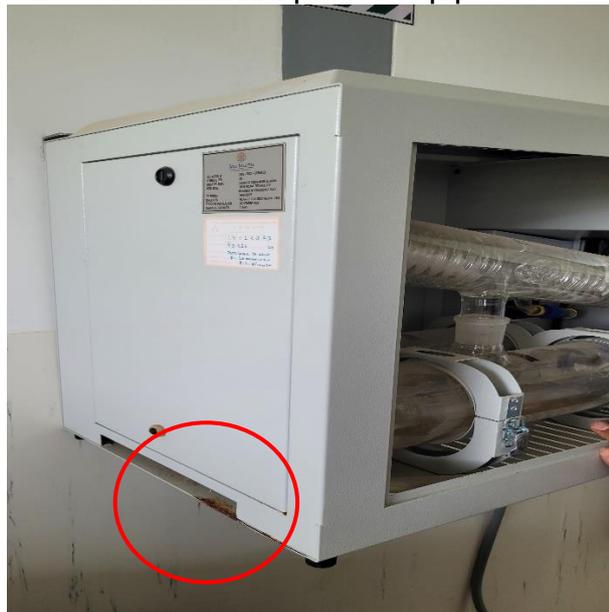
Imagen n.º 16
Parte lateral izquierda del equipo

Se puede observar que la parte lateral inferior del equipo presenta óxido.

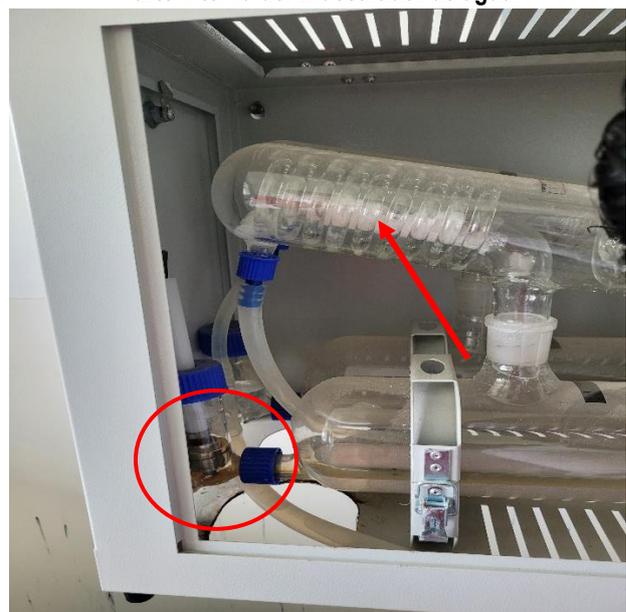
Imagen n.º 17
Parte interna del Bidestilador de agua

Se observa óxido en la parte inferior izquierda del equipo, posiblemente de una fuga en sus conectores; asimismo, se observa que los condensadores presentan sedimentos por falta de uso y mantenimiento del equipo.

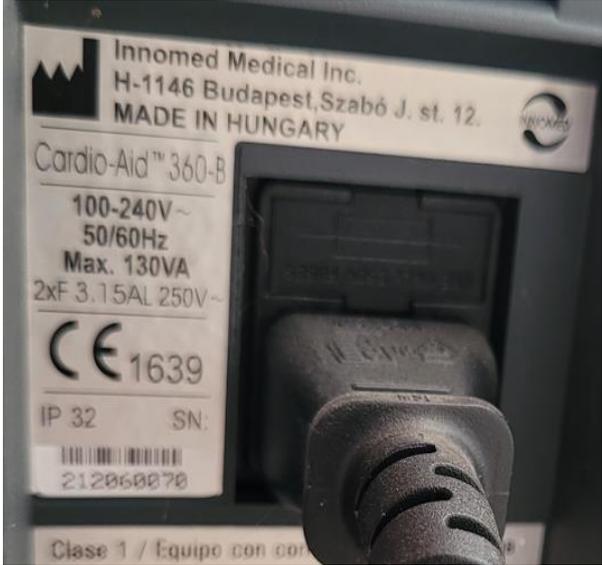
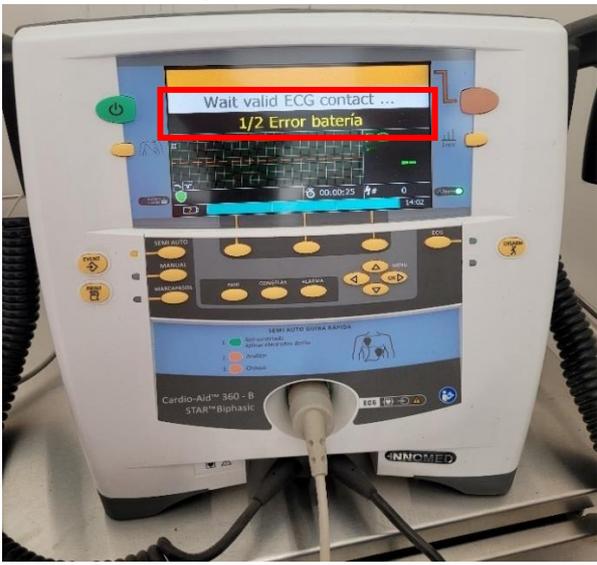
Imagen n.º 18 Datos técnicos del equipo “desfibrilador”	Imagen n.º 19 equipo “desfibrilador”

En la placa del equipo con serie 212060070 no se observa la fecha de fabricación.	En la pantalla del equipo se puede observar que presenta un error por baterías.

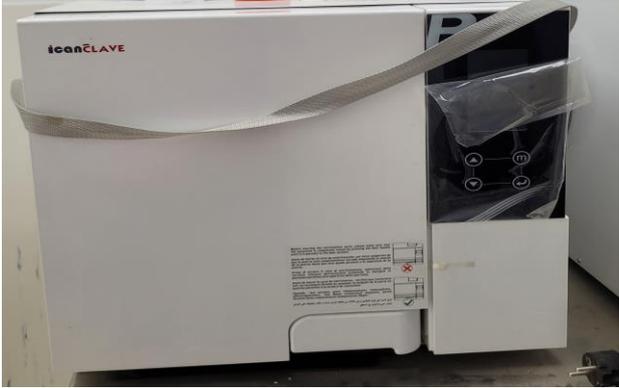
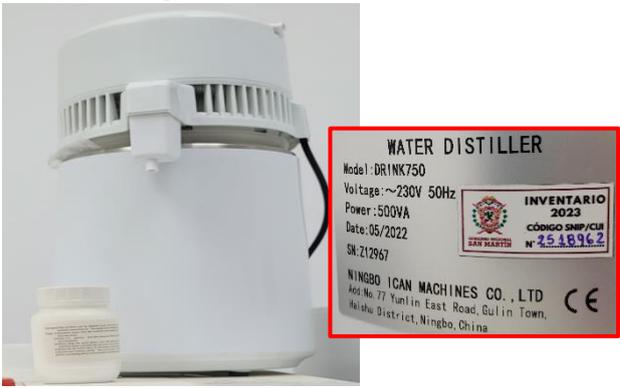
<p>El equipo se encuentra ubicado en el área de limpieza y desinfección, el equipo según el manifiesto del personal no viene siendo usado por falta de demanda.</p>	<p>Se constato que el equipo fue entregado con un destilador de agua, el cual no es usado.</p>

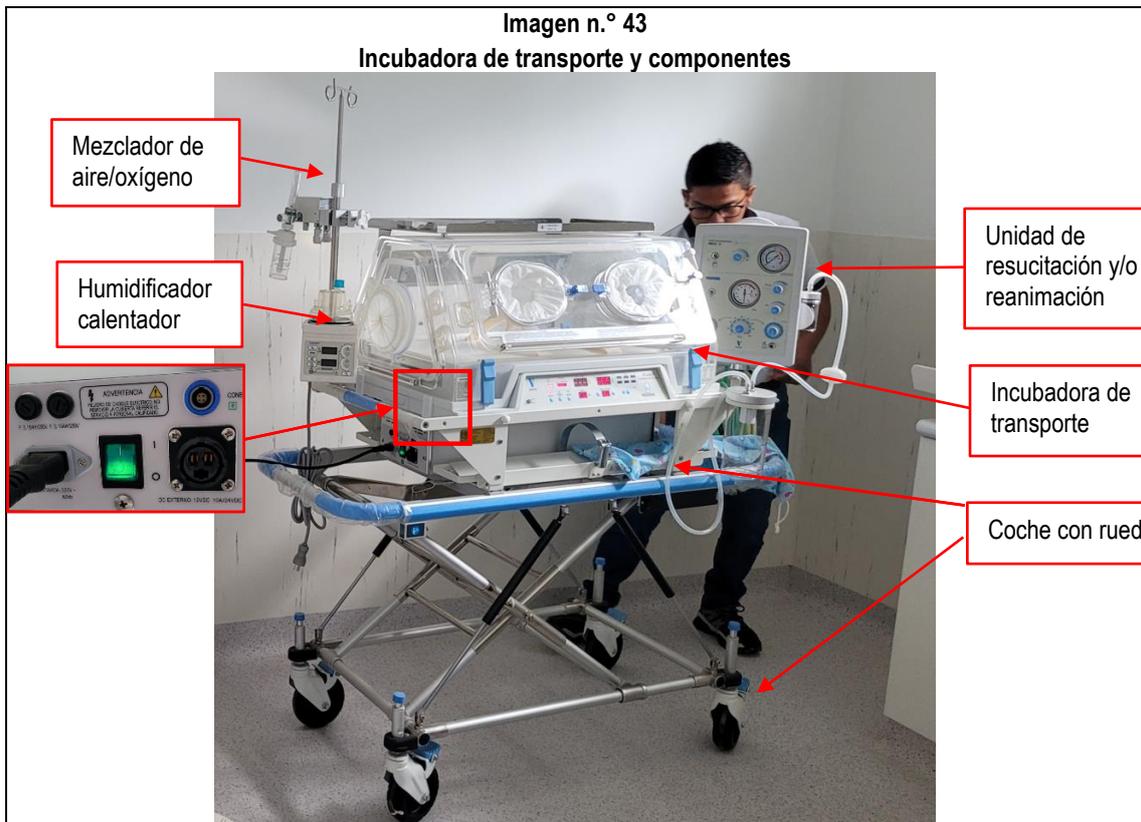
En la imagen se puede observar que la incubadora de transporte no cuenta con los cilindros de oxígeno y aire medicinal, tampoco se encuentran instalados sus sensores.

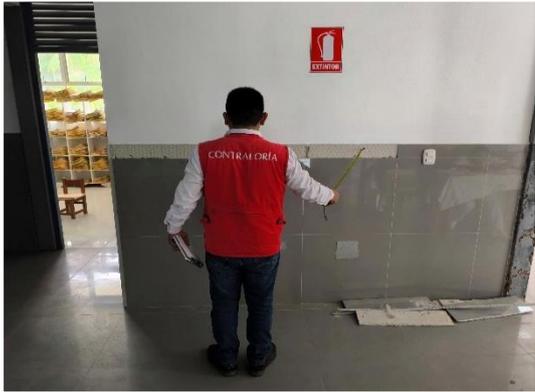
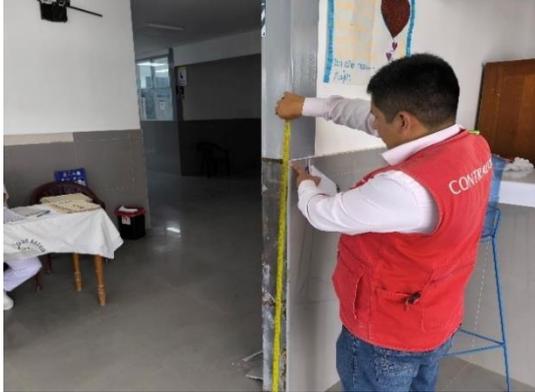
Imagen n.º 44	Imagen n.º 45

Desprendimiento de porcelanato de los muros de drywall	Columna de metal descubierta por desprendimiento de porcelanato de los muros de drywall

La situación descrita podría deteriorar el entorno de los muros afectados y generar un riesgo de accidentes, ya que las personas que transitan por los pasadizos podrían tropezar con los zócalos sueltos o sufrir caídas si estos se desprenden repentinamente, lo que podría causar lesiones. Además, las partículas desprendidas podrían contaminar los ambientes del puesto de salud. Consecuentemente, se verifica un incumplimiento de las especificaciones establecidas en el expediente técnico contractual y un proceso constructivo deficiente.

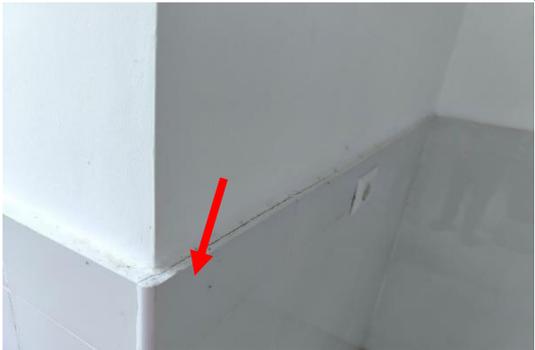
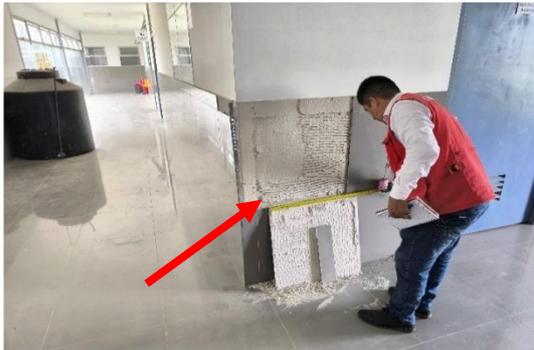
Imagen n.º 46	Imagen n.º 47

Fisura con riesgo de desprendimiento de porcelanato de los muros de drywall	Desprendimiento de porcelanato de los muros de drywall

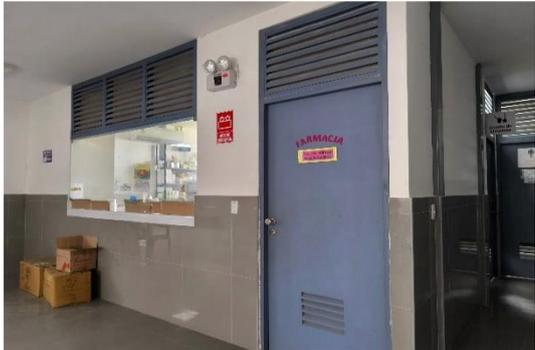
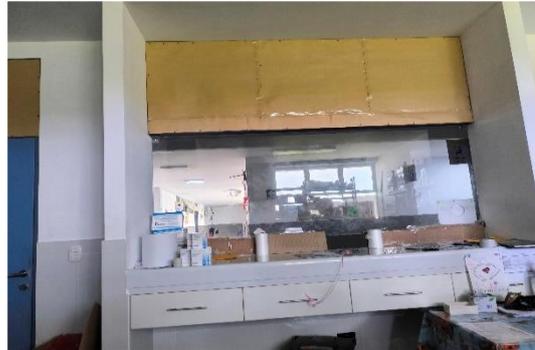
Imagen n.º 48	Imagen n.º 49

Ambiente de farmacia, la zona de expendio de medicamentos al público se encuentra protegida con cartón	Ambiente de farmacia, la zona interior de almacén de medicamentos al público se encuentra protegida con cartón para hermetizar el ambiente

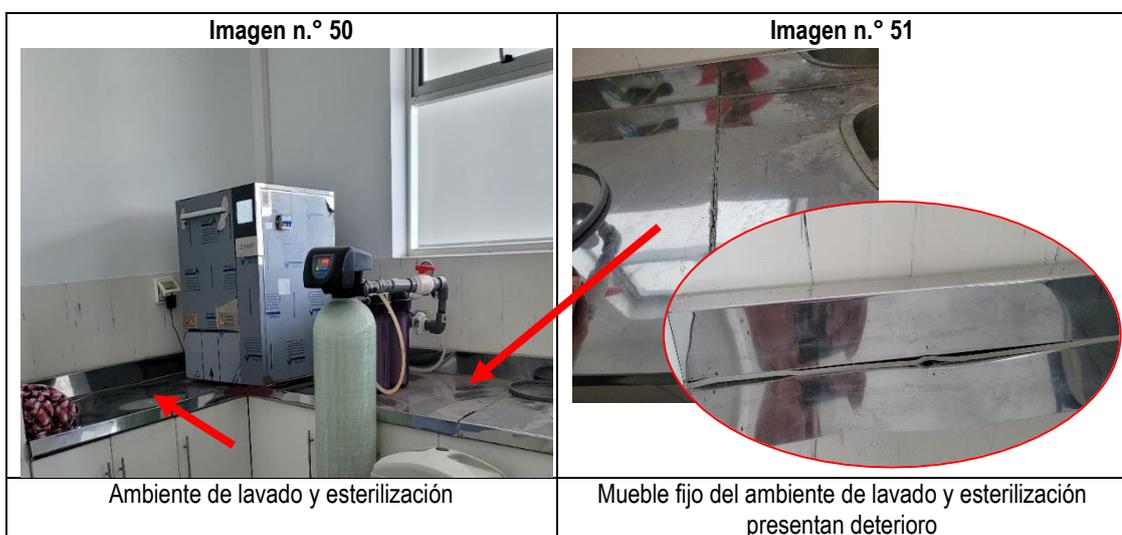
La comisión de control constató que la mesa cubierta con acero inoxidable del mueble fijo del ambiente de “lavado y esterilización” se encuentra deteriorada, conforme se muestra en las siguientes imágenes:

La situación descrita, generaría el riesgo de deterioro prematuro del mueble fijo adquirido mediante la construcción de la IOARR⁷, lo cual denota el incumplimiento de lo establecido en el expediente técnico contractual y aun deficiente proceso constructivo.

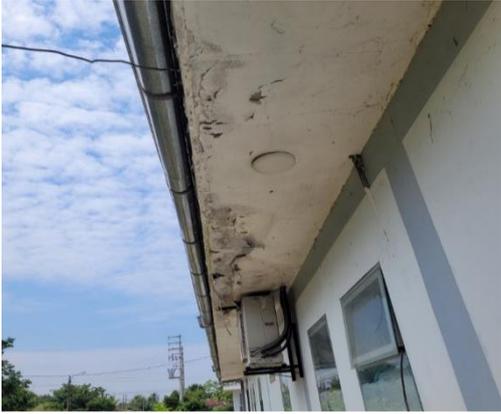
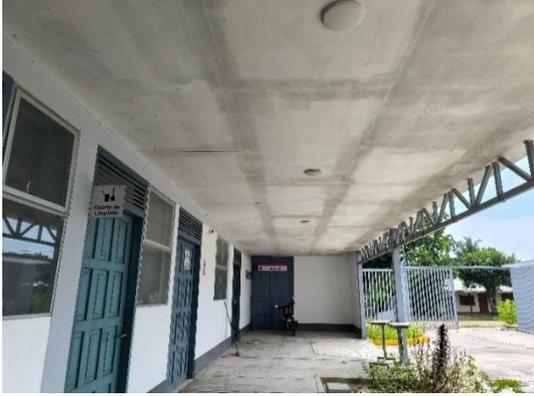
<p>Daños en falso cielo ubicado en el sector paralelo al Jr. teniente César López</p>	<p>Pintura deteriorada en falso cielo ubicado en la zona posterior del establecimiento</p>

De las imágenes antes descritas, se advierte deficiencias en los cielorrasos construidos con paneles de yeso de espesor $e=3/8$ ", situación que acredita el incumplimiento de las especificaciones contenidas en el expediente técnico, lo generaría el riesgo de deterioro temprano de los equipos de aire acondicionado y luminarias que se encuentran instalados debajo del cielorraso; aspectos que no fueron advertidos durante la elaboración del expediente para la remodelación de la infraestructura del puesto de salud I-2 Alianza, ni en la etapa de ejecución de la infraestructura, por parte del personal responsable de la elaboración del expediente técnico y ejecución de la IOARR: Construcción de laboratorio y ambiente de dispensación y expendio; remodelación de tópico de urgencias y emergencias y sala de partos; además de otros activos en el(la) EESS Alianza - Caynarachi en la localidad Alianza, distrito de Caynarachi, provincia Lamas, departamento San Martín, con CUI 2518962.

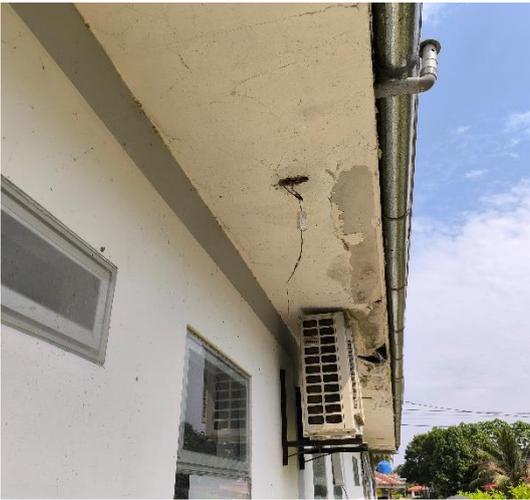
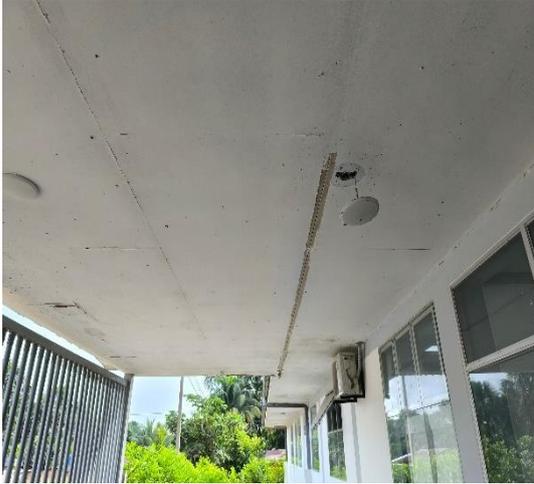
<p>Daños en falso cielo ubicado en el sector paralelo al Jr. teniente César López</p>	<p>Falso cielo en ingreso principal del establecimiento</p>

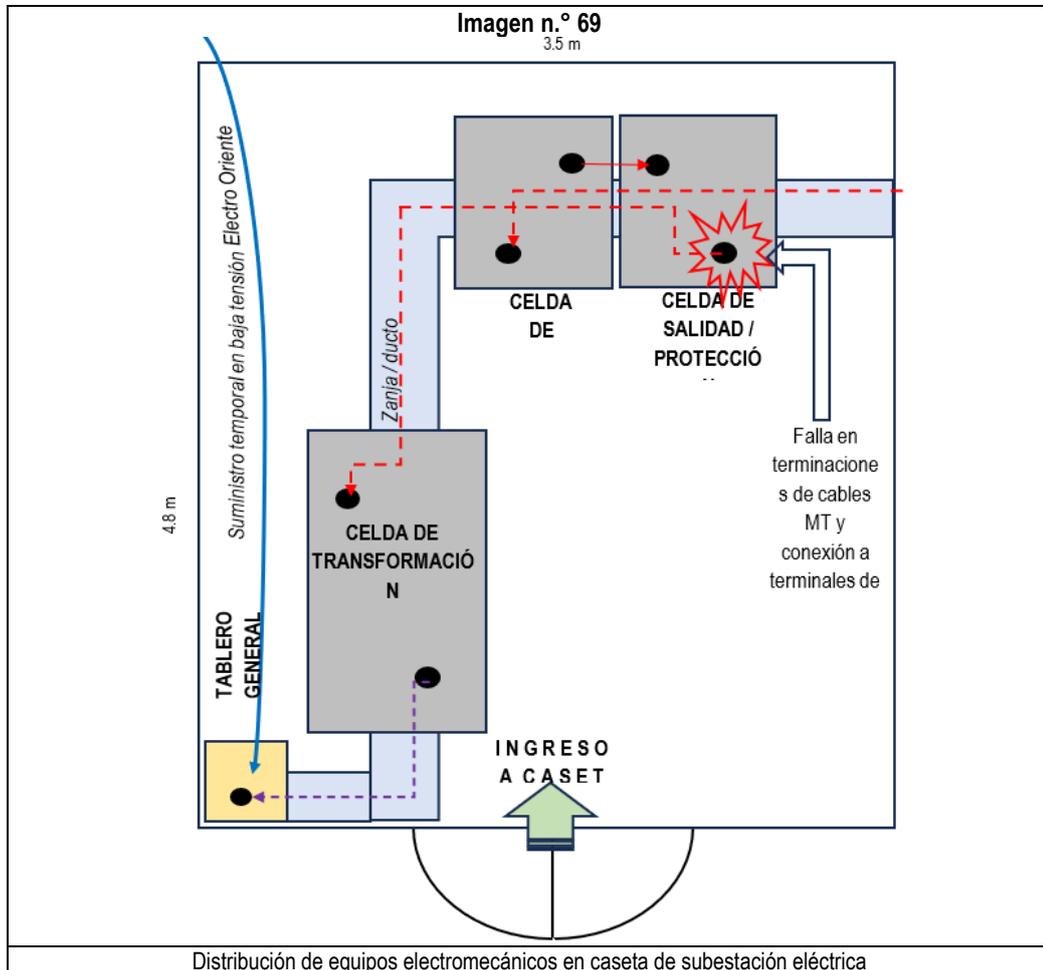
Durante la Visita de Control, en la **celda de protección** se identificó daños en las terminaciones de los cables tipo seco que conectan la salida de la celda de protección hacia la celda de transformación. Razón a ello, el sistema de utilización en media tensión que brinda servicio eléctrico normal al Centro de Salud Alianza se encuentra inoperativo.

En el esquema anterior se representa la localización de daños en la salida de la **celda de protección** que se observan en las terminaciones de los cables de media tensión tipo seco que van hacia la **celda de transformación**, los daños mencionados se pueden apreciar en las siguientes imágenes:

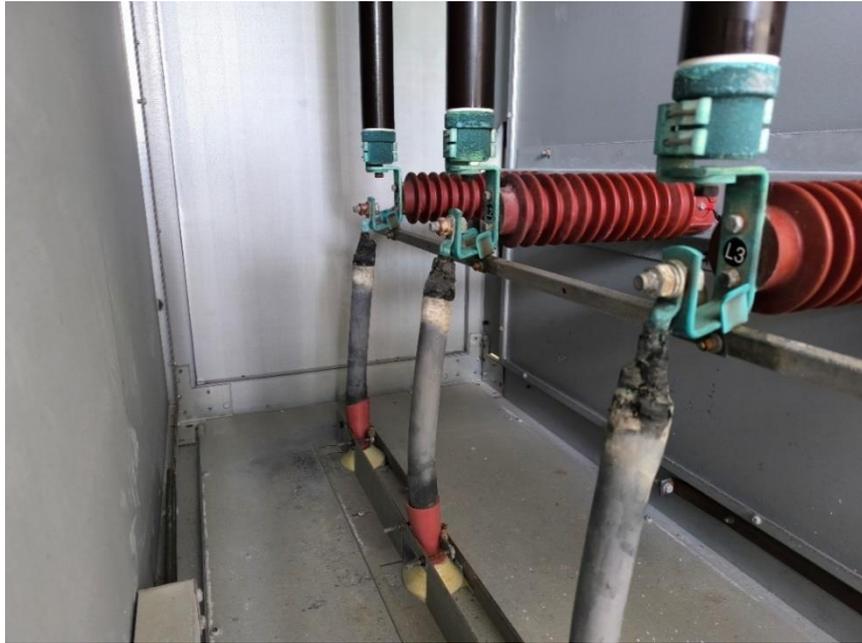
Conexiones a la salida de la celda de protección. Se observa daño severo en el aislamiento de las terminaciones de los cables que van hacia celda de transformación

<ul style="list-style-type: none"> - Daños en el aislamiento de las tres (03) terminaciones de media tensión de los cables que conectan la salida de la celda de protección hacia la celda de transformación. 	<p>Posible defecto constructivo.</p> <p>De acuerdo con L. Catalano et al. (2017), en su investigación <i>Fallas en terminales termocontraíbles de media tensión</i>, publicado por el Consejo Internacional de Grandes Sistemas Eléctricos; concluye que "(...) entre las deficiencias más comunes en la construcción de este tipo de terminales se encuentran: deficiente adherencia de los tubos por falta de calor en el proceso de termocontracción, el corte defectuoso de la capa semiconductor, daños en la superficie del aislamiento principal (ya sea por marcas dejadas luego del corte de la semiconductor o por lijado inadecuado), incorrecta aplicación de la masilla selladora antihumeda⁹(...)".</p> <p>Asimismo, A. Marroquín et al. (2013), en su investigación <i>Análisis de la causa raíz de falla en terminal premoldeada en 34.5 kV</i>, del IX Congreso Internacional sobre Innovación y Desarrollo Tecnológico, 13 al 15 de marzo de 2013, Cuernavaca Morelos, México; concluye que "(...) Los cables blindados (con pantalla semiconductor) requieren de un control del campo eléctrico en sus extremos. Cuando se retira la capa semiconductor, el campo eléctrico se concentra en el punto de corte, provocando un alto esfuerzo eléctrico. Si el esfuerzo (gradiente de potencial) es lo suficientemente alto, puede causar una descarga eléctrica por el aire,</p>

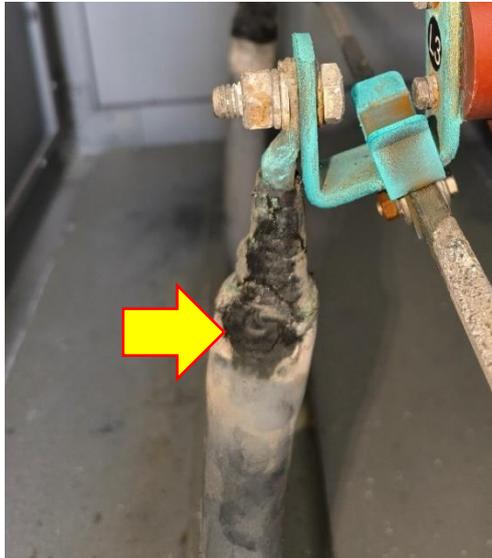
Se observa daños en el aislamiento de la terminación de media tensión.

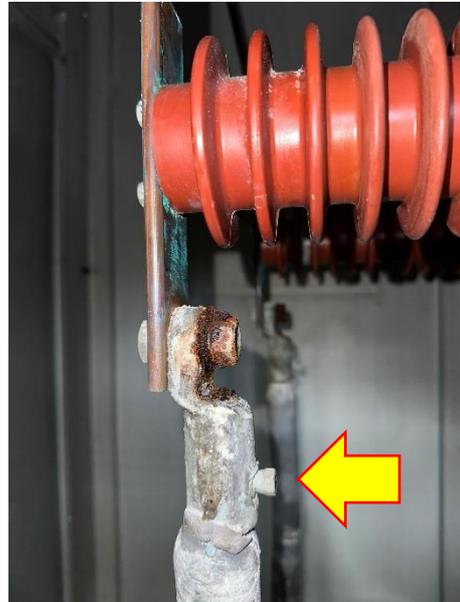
Corrosión en punto de conexión de cables en celda de llegada.

Cabe mencionar, la celda de llegada también presenta corrosión generalizada de todos los componentes metálicos que soportan a los cables de media tensión, además, debido al uso de terminales inadecuados en las terminaciones de los cables de llegada, existe una fuente de generación de puntos caliente por falso contacto.

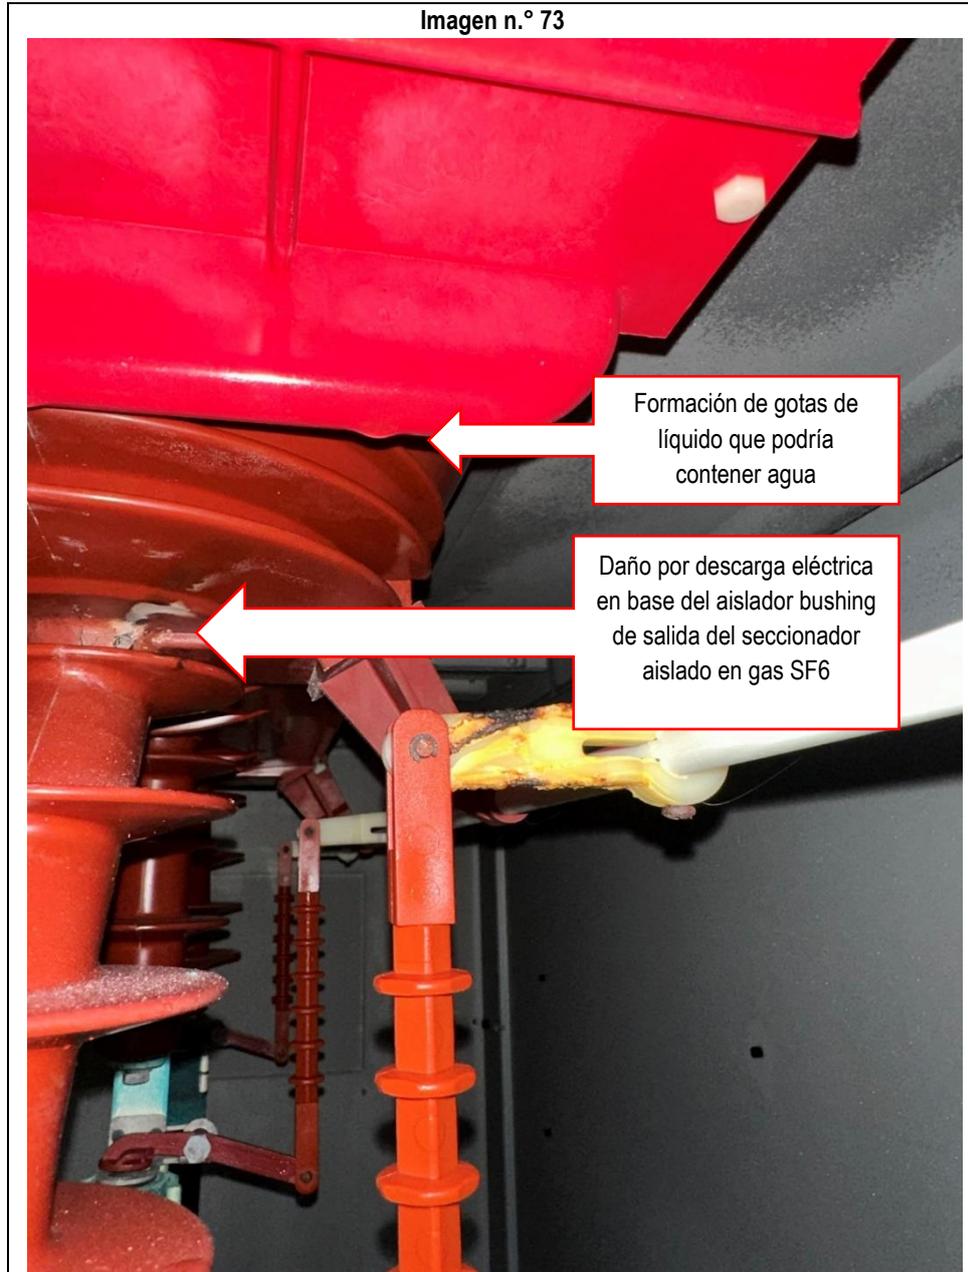
Formación de gotas de líquido que podría contener agua

Daño por descarga eléctrica en base del aislador bushing de salida del seccionador aislado en gas SF6

Por lo expuesto, la celda de protección en la subestación de distribución se encuentra inoperativa debido a que existen decoloración de la superficie en aisladores del seccionador tripolar aislado en gas SF6 por posibles descargas eléctricas parciales y daño total de las terminaciones de media tensión en la salida de la celda de protección, además, se observa corrosión generalizada en los elementos metálicos interiores de la mencionada celda, así como la formación de gotas de líquido con posible presencia de agua en la parte baja del seccionador. Dicha condición, es motivo para la indisponibilidad del sistema eléctrico en media tensión que brinda servicio al Centro de Salud Alianza.

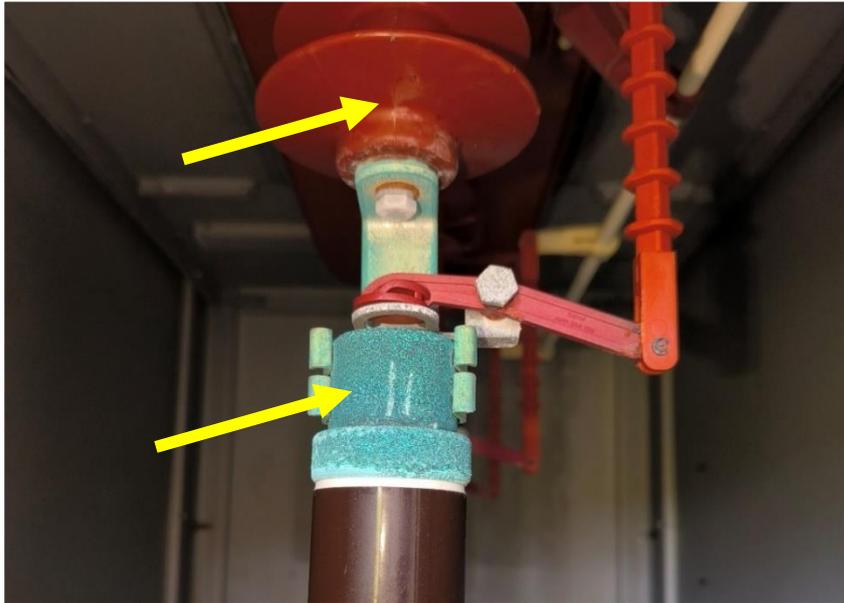
Decoloración de la superficie en el aislador.
Presencia de corrosión generalizada en partes metálicas

Condición identificada	Origen
<ul style="list-style-type: none"> - Corrosión generalizada en partes metálicas de los elementos interiores de la celda de llegada y protección. 	<p>Posible ocurrencia del fenómeno efecto corona en las celdas de protección y celda de llegada de 33KV. El efecto corona puede generar contaminantes atmosféricos como el ozono y los óxidos de nitrógeno, contribuyendo a la contaminación ambiental en las cercanías de las instalaciones eléctricas.</p> <p>En la celda de llegada, las terminaciones de media tensión cuentan con terminales con ajuste a tornillo (no son terminales de compresión). Esta situación es fuente de generación de punto caliente (falso contacto).</p>
<ul style="list-style-type: none"> - Daños en el material de aislante en los aisladores de los bushing de conexión del seccionador tripolar aislado en gas SF6. 	<p>Ocurrencia de descargas parciales en la superficie de los aisladores. En el registro fotográfico se observa decoloración de la superficie.</p>

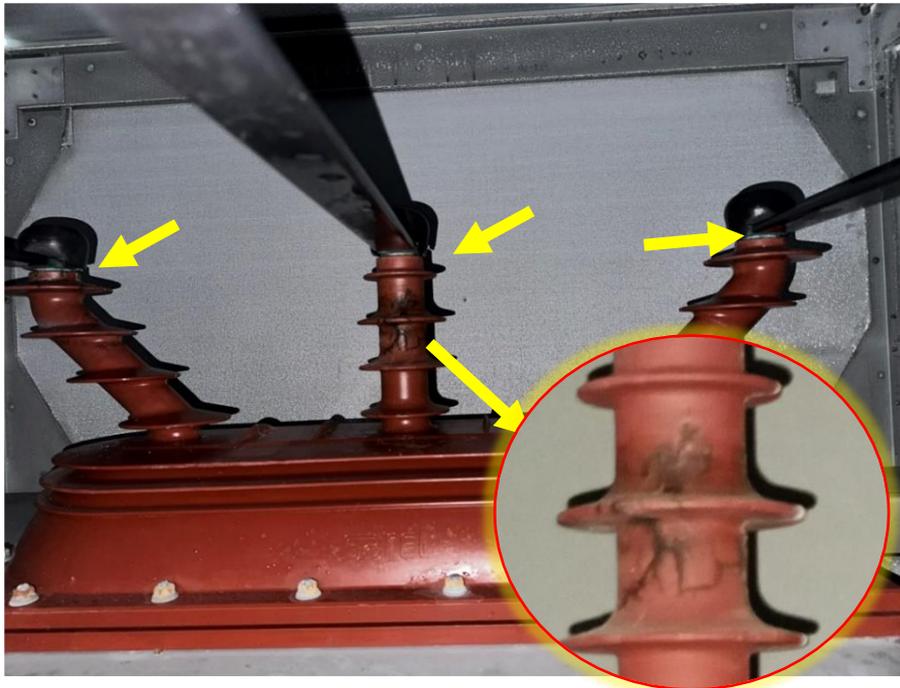
Presencia de corrosión en partes metálicas
Decoloración de la superficie y ruptura del aislamiento del bushing del seccionador aislado en gas SF6

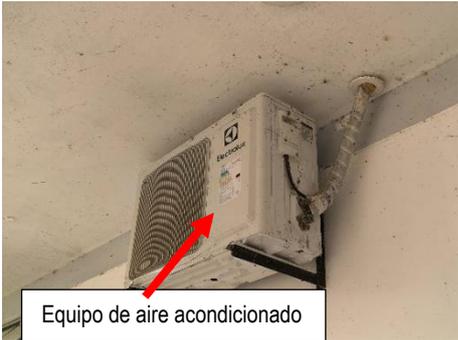
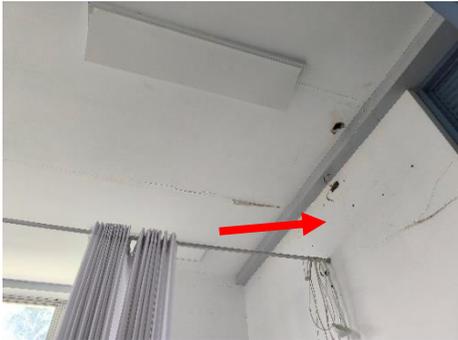
Equipo de aire acondicionado inoperativo del ambiente de Medicina General	Punto de instalación de equipo de aire acondicionado retirado del ambiente de odontología general

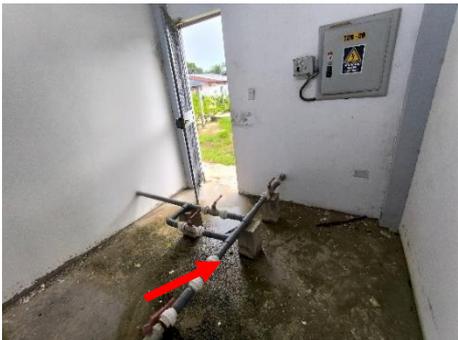
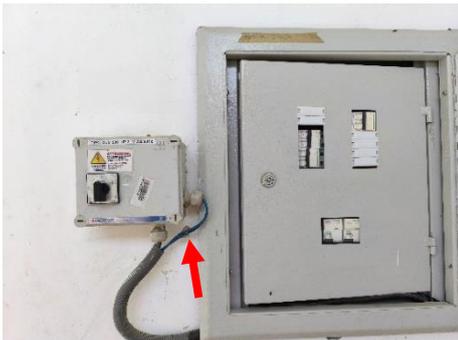
Presencia de agua en la superficie del cuarto de bombeo	Tablero de bombas, se observa cables expuestos
